発電用原子炉施設故障等報告書

平成27年 6月 5日

東京電力株式会社

| 件名 | 福島第一原子力発電所 G4南エリアA5-A6タンク連結弁の不具合について |

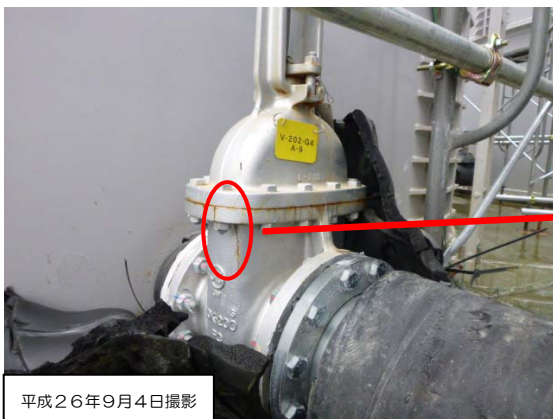
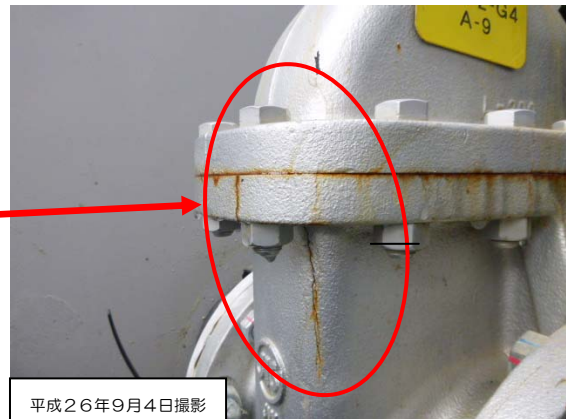
漏えい発見時の写真

このため、A4タンクからA5タンクへの移送を停止するとともに、保温材を取り外して当該弁の状況を確認したところ、弁箱に10cm程度のひび割れらしきものがあること、その周辺およびフランジ部から水が滲んでいることを確認したことから漏えいと判断し、漏えい箇所をビニール袋により養生した。

A4タンクとA5タンク間の連結弁を「開」にしたところ、当該弁より1秒に1滴程度の漏えいが発生

A5タンクの水位を下げるため、同日14時43分から仮設ポンプを使用してA5タンクからA4タンクへの移送を行うとともに、当該弁のひび割れらしき箇所およびフランジ部に接着剤を塗布し、同日18時03分に当該弁からの漏えいが停止したことを確認した。

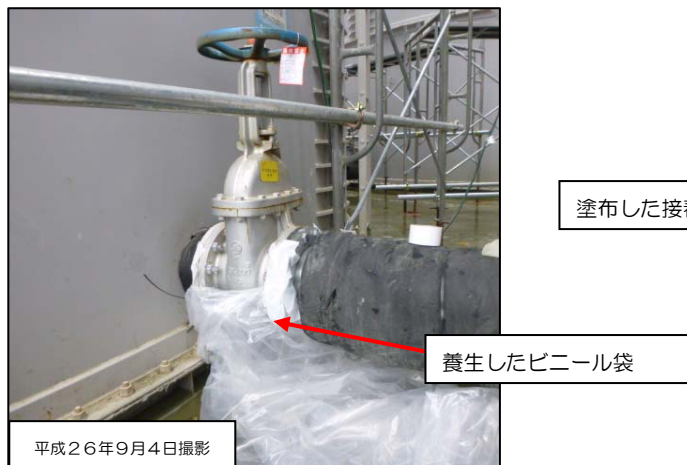
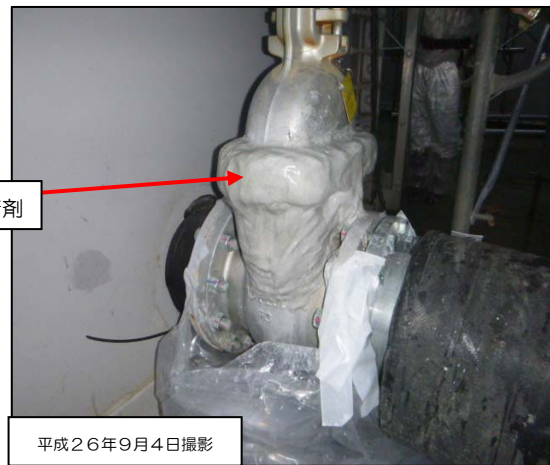
接着剤塗布前の写真

(ひび割れ箇所およびフランジ部に接着剤を塗布)

- (2) 当該弁への接着剤塗布
 (平成26年9月4日実施)

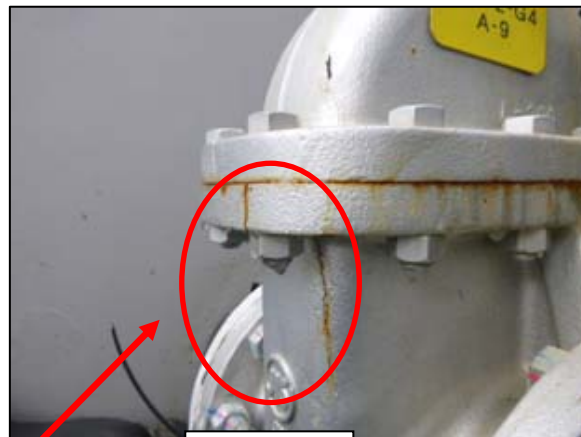
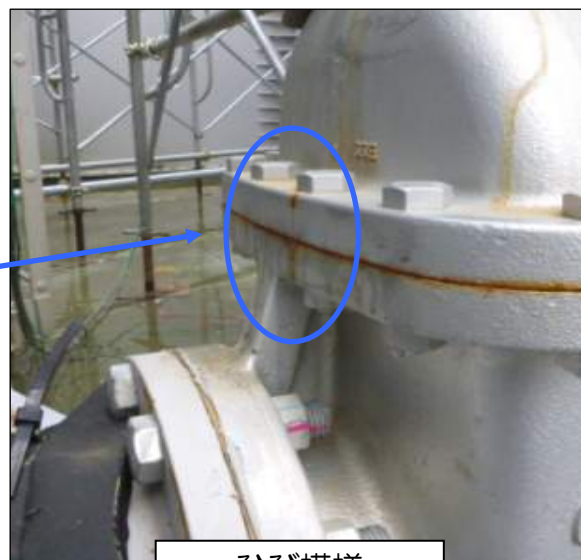
ひび割れ

平成26年9月4日に撮影した写真から、当該弁の外観確認を行ったところ、ひび割れらしきものは、当該のひび割れらしきものだけでなく、弁蓋フランジ部のボルト穴2箇所についても、ひび模様が確認された。

それ以外には、据え付け時についたと推定される小さな傷は確認されたものの、当該弁の破損に至るような大きな傷や打痕等は認められなかった。

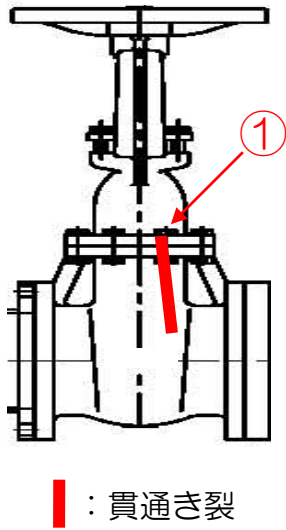
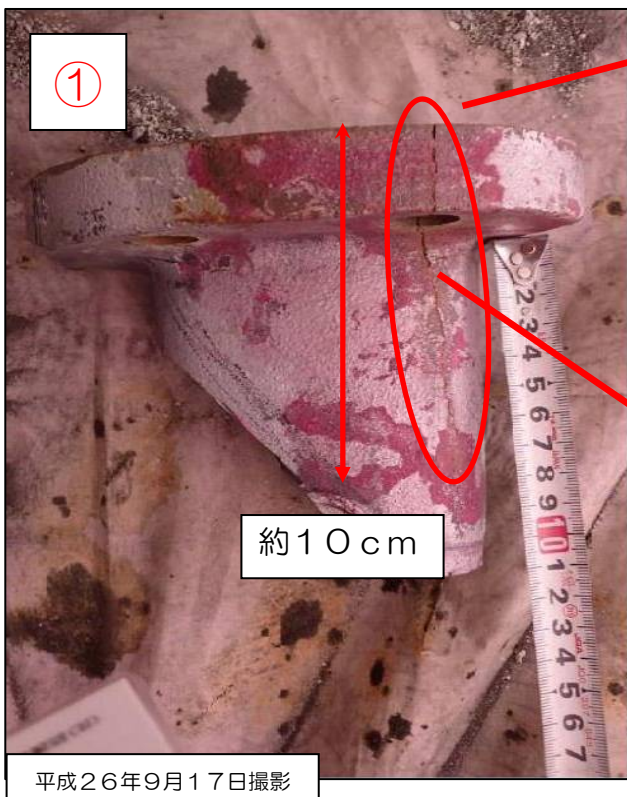
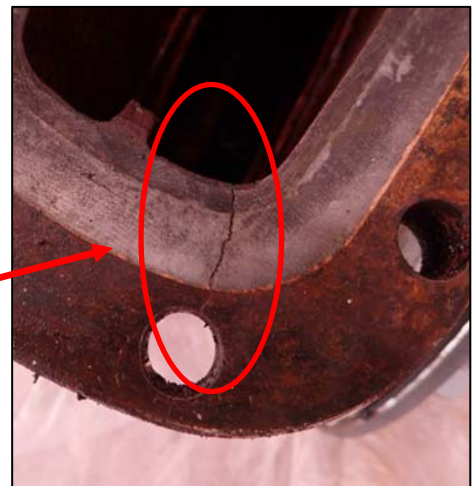
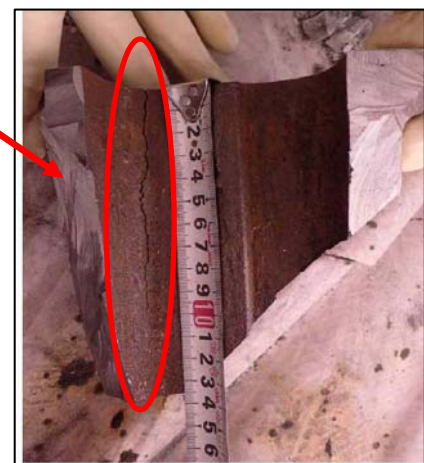
当該弁箱正面

平成26年9月17日、当該弁の弁箱を切り出して調査(表面観察)したところ、当該のひび割れらしきものは、弁箱表面から内面まで貫通していることを確認した。内面まで貫通したき裂(以下、「貫通き裂」という。)は、弁蓋フランジ部から、弁箱の方向に長さ約10cmにわたっていた。

また、貫通き裂発生に至るような腐食は認められなかった。

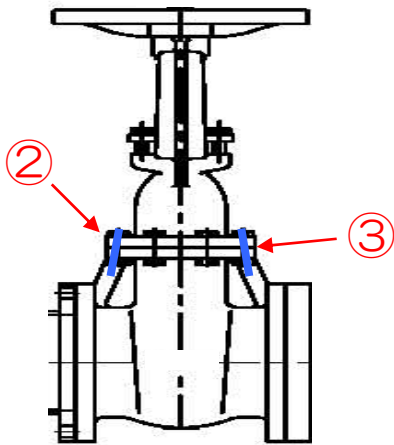
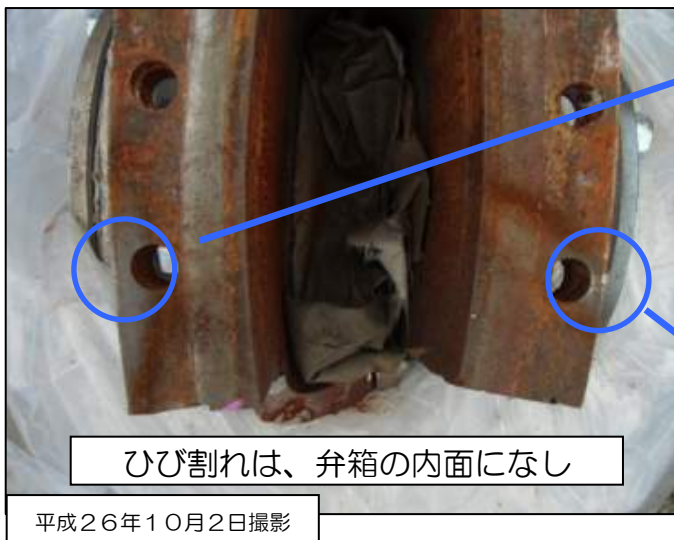
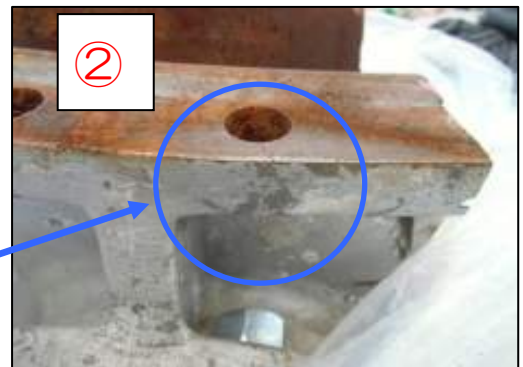
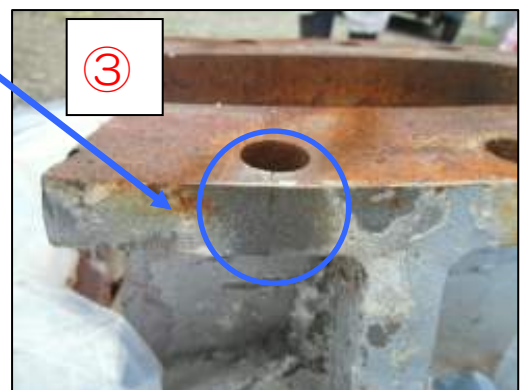
(2) ひび割れの状況 (平成26年10月2日分解点検実施)

「8-1. (4) 破面観察結果」において、破損原因の特定に繋がる情報は得られなかったことから、更なる調査として、平成26年10月2日、当該の貫通き裂部箇所以外のひび模様(弁蓋フランジ部のボルト穴2箇所)について調査を

行ったところ、ボルト穴外側部のみにひび割れが確認された。そのひび割れは、弁箱の内面側にはなかった。

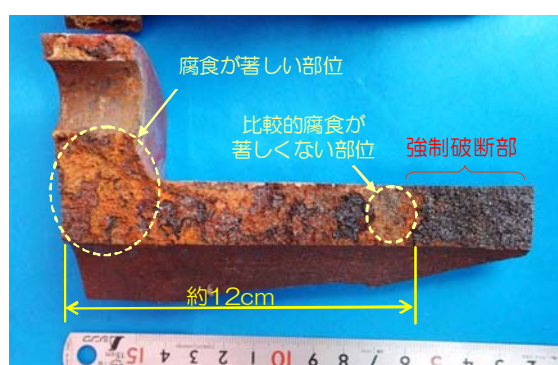
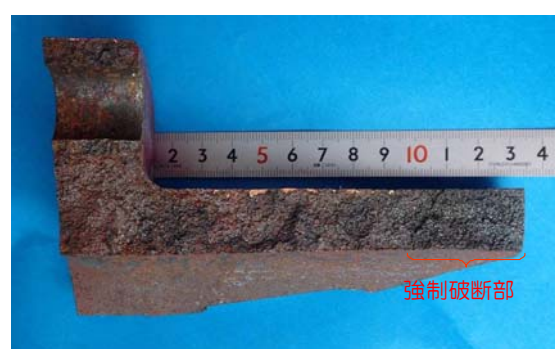
(1) 破面の概観（平成26年9月25日）

- ・き裂は弁箱の板厚を貫通しており、き裂の長さは最深部で弁箱フランジ面より約12cmであった。
- ・引け巣等の顕著な鑄造欠陥は確認されなかった。
- ・破面の大部分は腐食生成物に覆われていた。
- ・一部の破面は著しい腐食により、破損のメカニズムを示唆するような破面様相の観察が困難となっていた。
- ・破面は巨視的には平坦であり、分岐等は確認されなかった。
- ・破面には、破壊の起点や進行方向等を示唆する筋模様や段差等は確認されなかった。

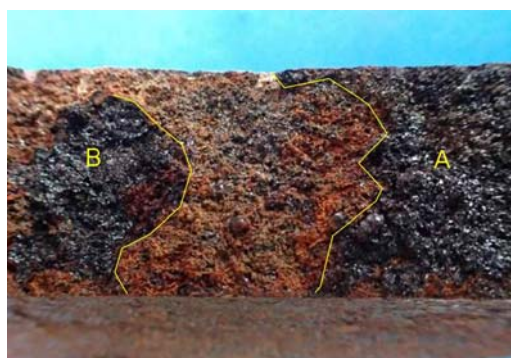
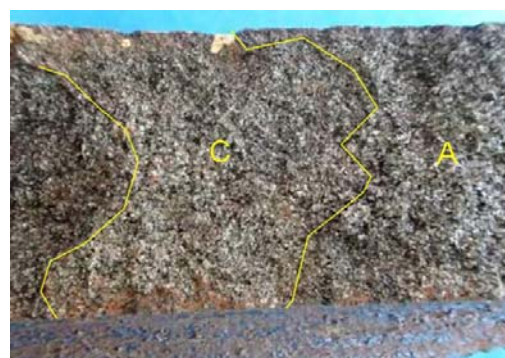
(2) マクロ破面観察（平成26年9月25日）

- ・破面上で一部腐食が生じていなかった部位（B）については、強制破断部（A）と同様な破面様相が確認された。
- ・腐食の程度が他と比較して顕著でない部分（C）についても酸洗後、破面観察したところ、強制破断部（A）と破面様相が類似していた。

破面の概観およびマクロ破面観察を実施したが、破損原因の特定に繋がる情報は得られなかった。なお、鑄鋼品の場合、破壊のメカニズムによらず同様な破面様相を呈することが知られており、電子顕微鏡等を用いた詳細観察を実施しても、新たな知見を得られる可能性は低いと判断した。

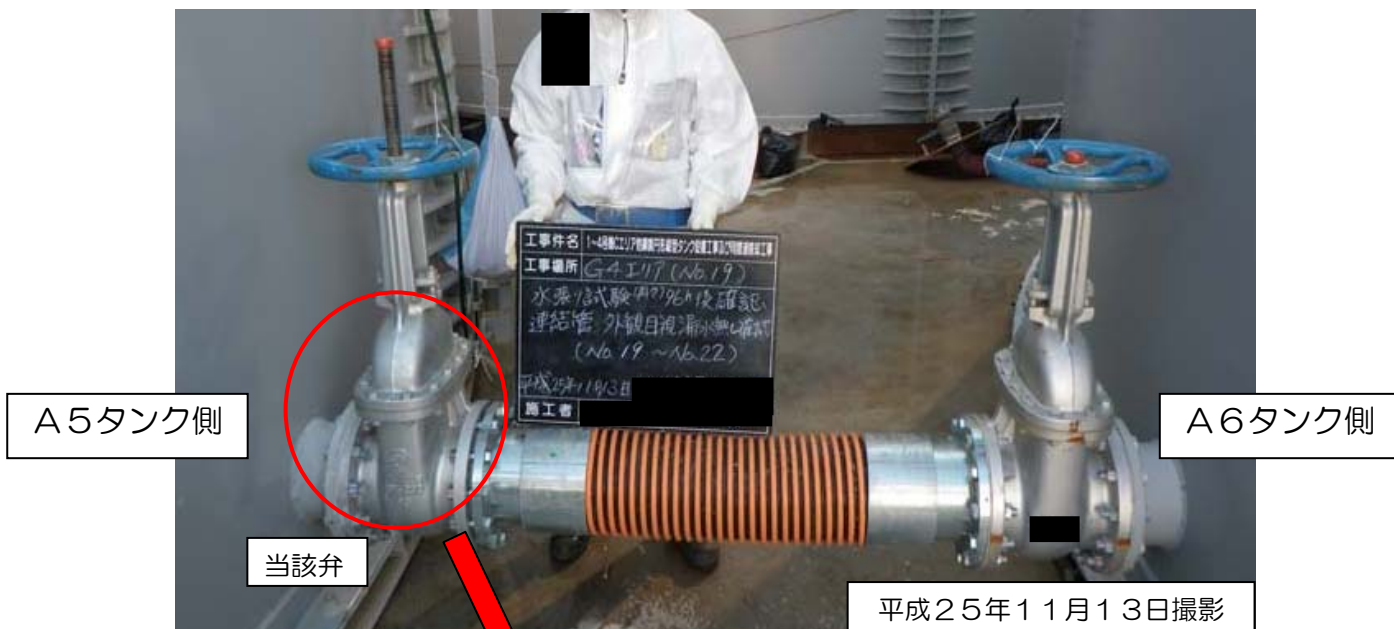
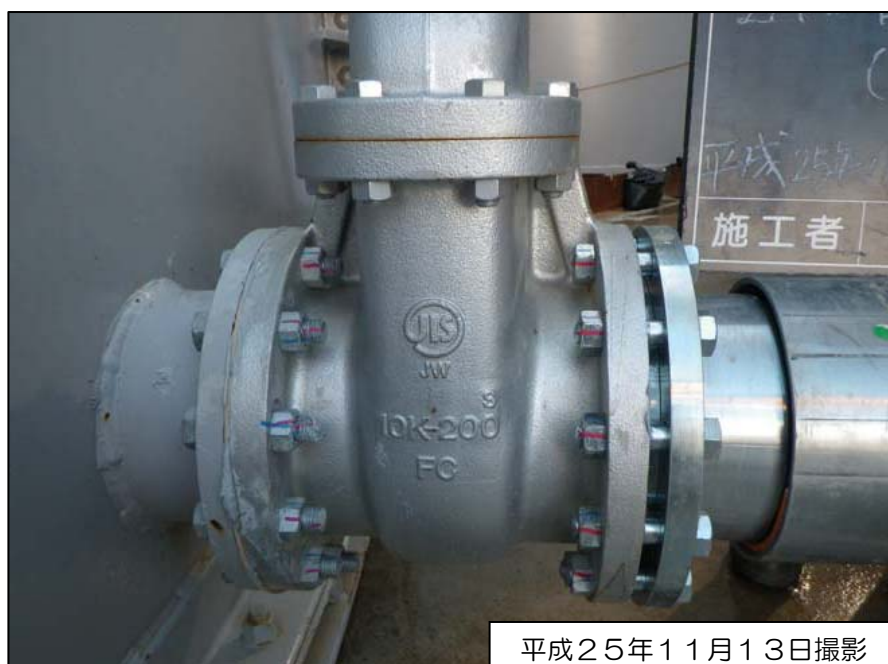
当該弁水張り試験時の写真

| 事象 | 要因 | 確認方法 | 確認結果 | 判定 | 添付番号 | |
|---|---|---|---|---|---|---|
| | 現地据え付け時における破損 | ①工事施工記録（試験記録）の確認 | ①当該弁を含む連結配管水張り試験時の写真（平成25年11月13日撮影）から、当該弁に貫通き裂が発生していた箇所にはひび割れらしき痕はないこと、また当該弁周りに漏水がなかったことが確認されたため、現地据え付け時において貫通き裂が発生していた可能性は考えられない。なお、当該弁の弁蓋フランジ部ボルト穴の外側に確認された2箇所のひび割れについては、当該弁を含む連結配管水張り試験時の写真（平成25年11月13日撮影）からは確認できなかった。 | × | 添付資料-11-1 現地据え付け時の状態 | |

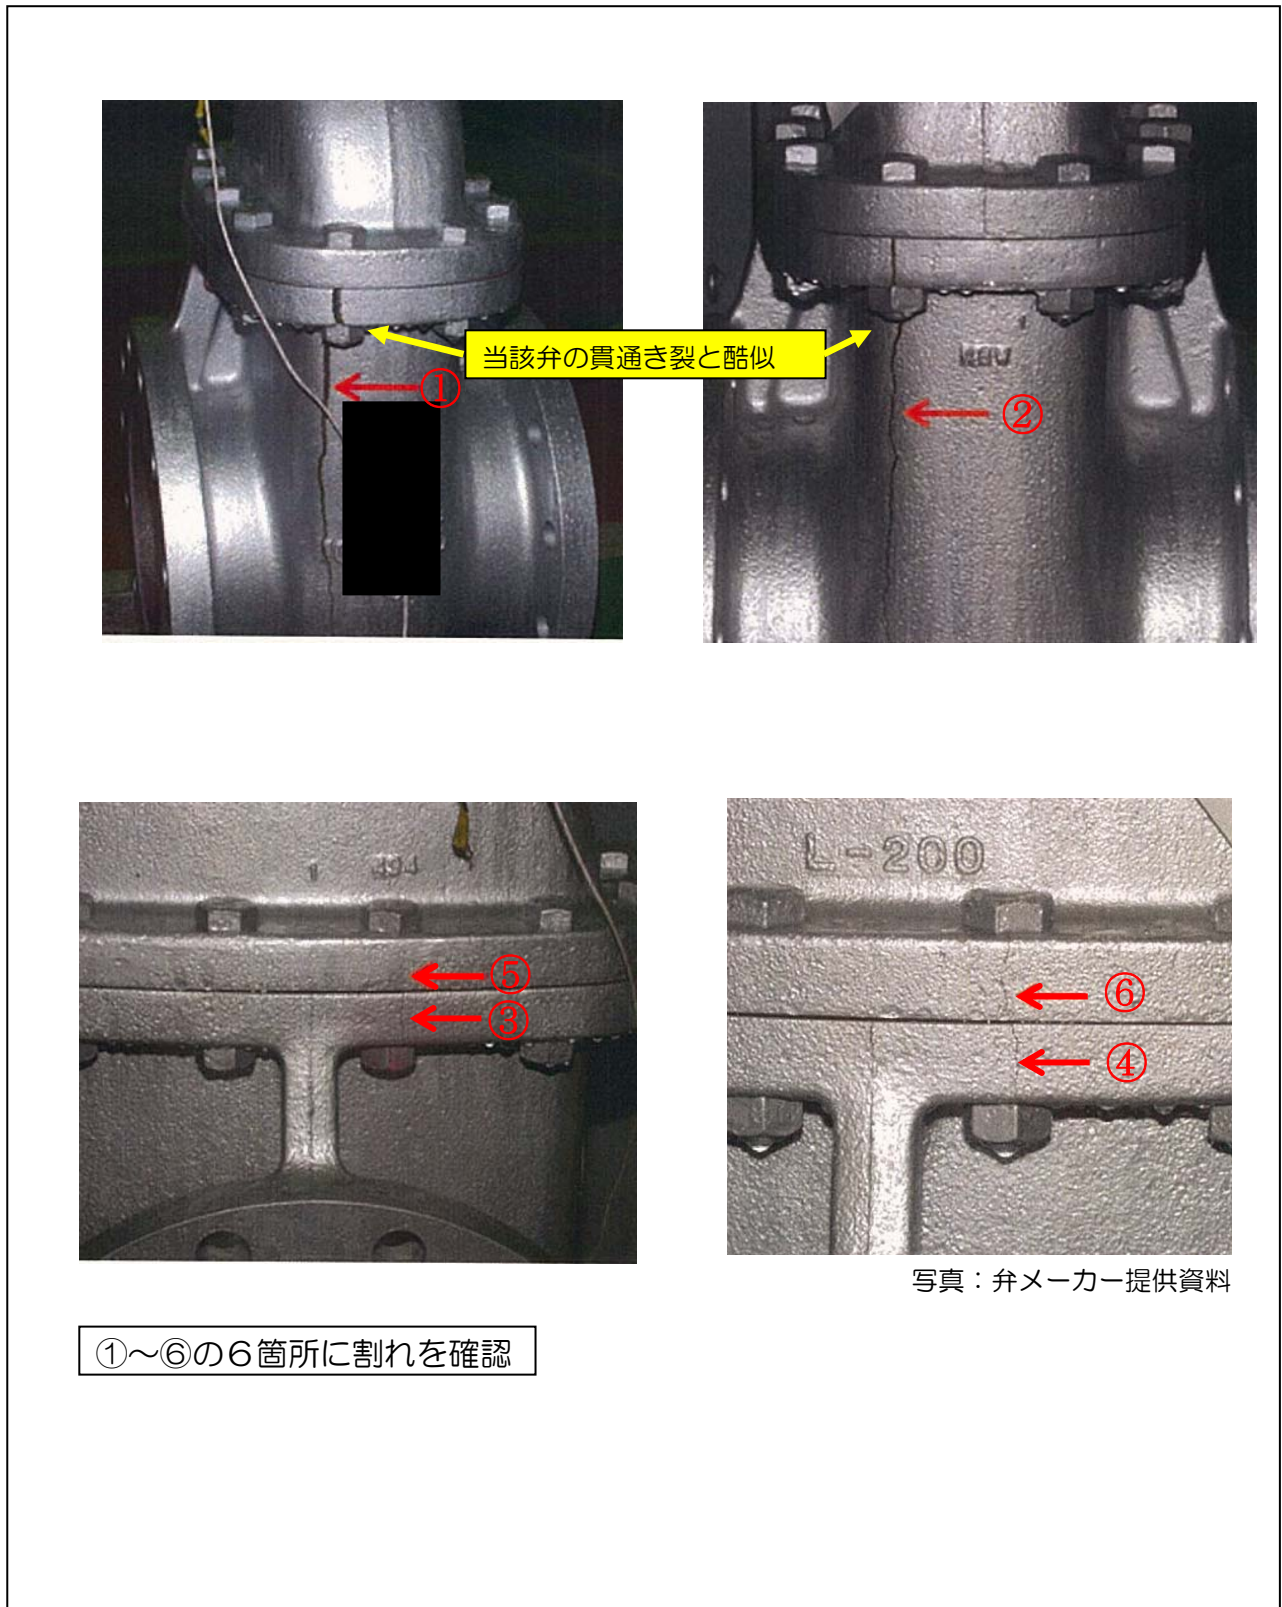
図-2. 試験対象弁割れ写真

- (2) その割れは、弁箱および弁蓋フランジ締め付けボルト周辺の計6箇所（弁箱4箇所、弁蓋2箇所）に確認された。そのうち、弁箱に発生した2箇所の割れは今回確認された当該弁の貫通き裂模様と酷似していた。

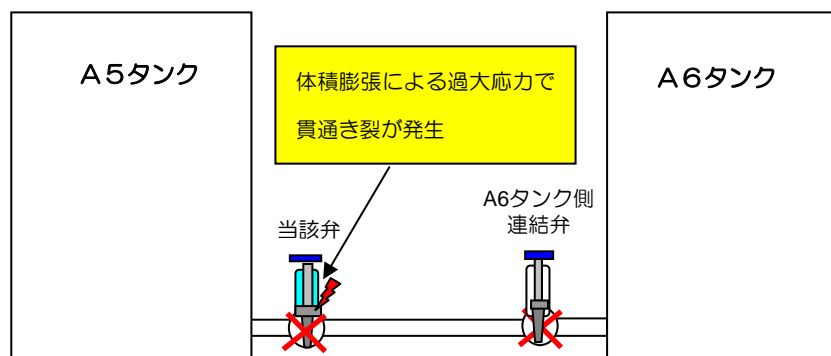
図－6. 貫通き裂発生時の状態

4. 平成25年12月下旬以降は、当該弁および連結配管に保温材を取り付けていたが、平成26年3月下旬にかけて、発電所構内における外気温が氷点下となった日が61日あり、特に2月5日22時頃から2月6日5時頃にかけては、外気温がほぼ -5°C 以下を推移していた。
5. 凍結防止対策として、当該弁および連結配管には保温材を取り付けていたものの、当該弁が接続されている連結配管は水抜きが行われており、当該弁内部（A5タンク側）は、A5タンク内に開放されていたため、当該弁内部から密封室が冷却され、密封室に残留したろ過水が凍結した。
6. 凍結した水が体積膨張し、その影響によって弁箱内部の密封室に過大な応力が加わったことにより弁箱に貫通き裂が発生した。また、弁箱の弁蓋フランジ部が外側に膨張したため、ボルト穴2箇所、穴の外側にひび割れが発生した。（図－6参照）
