発電用原子炉施設故障等報告書

東京電力株式会社

構内側溝排水放射線モニタにおける β 線濃度「高高警報」の発生について

（構内排水路（C排水路）から港湾内への放射性物質の流出について）

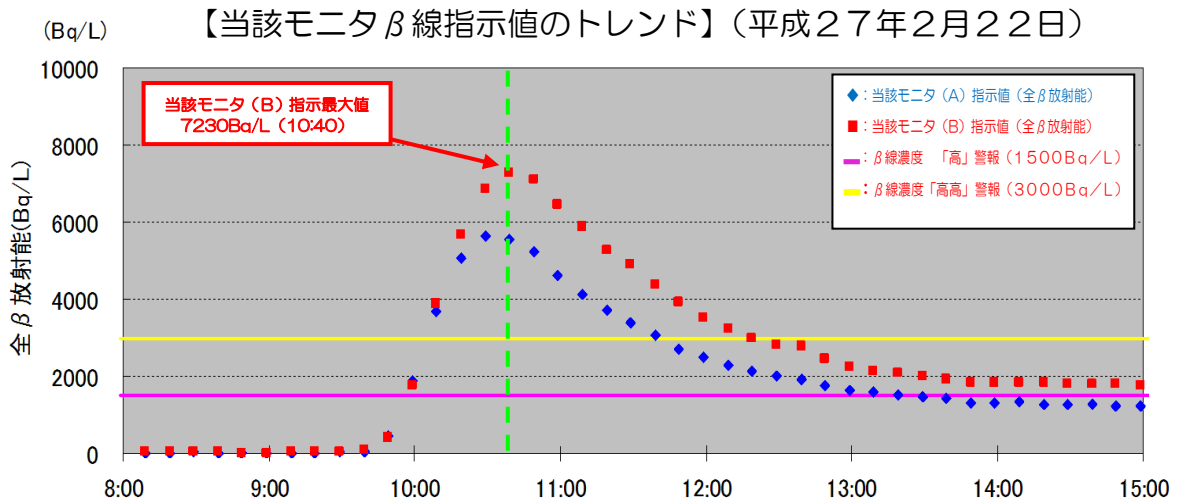
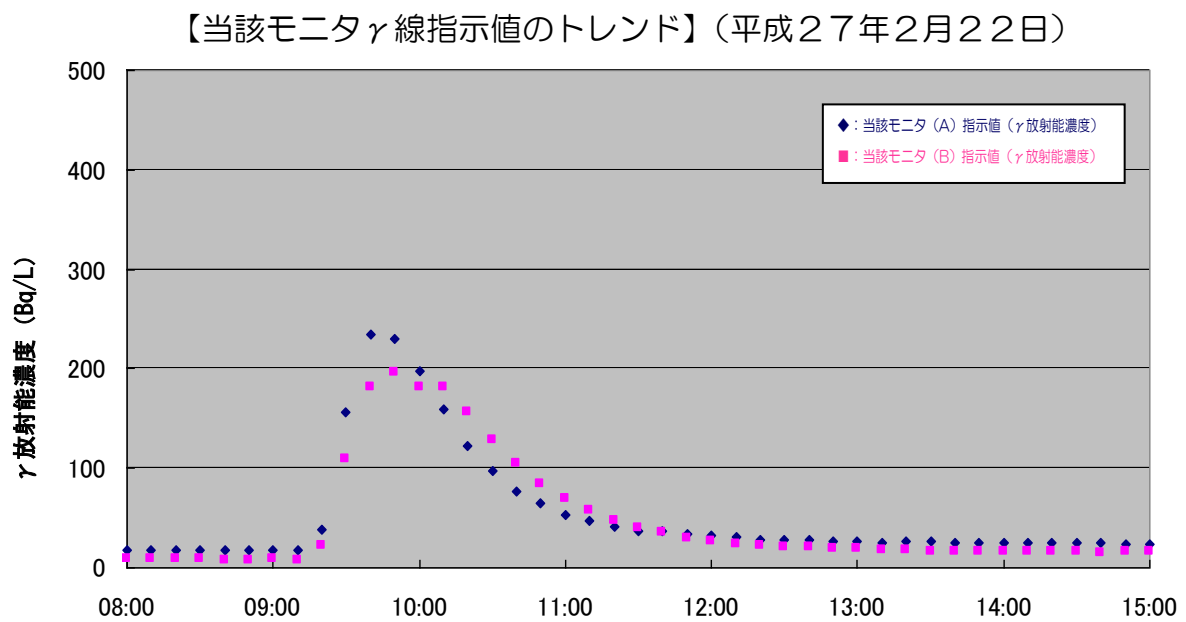
事象発生当時の当該モニタ指示値のトレンド

10時10分時点において、当該モニタ(A)系が3660Bq/L、当該モニタ(B)系が3870Bq/Lまで上昇しており、その後も指示値は上昇したが^{※2}、10時40分頃をピークに指示値が低下し始め、11時50分に当該モニタ(A)系、12時20分に当該モニタ(B)系の「高高警報」がクリアした。

※2:当該モニタ(A)系β線濃度:5630Bq/L(10時30分頃)まで上昇
当該モニタ(B)系β線濃度:7230Bq/L(10時40分頃)まで上昇

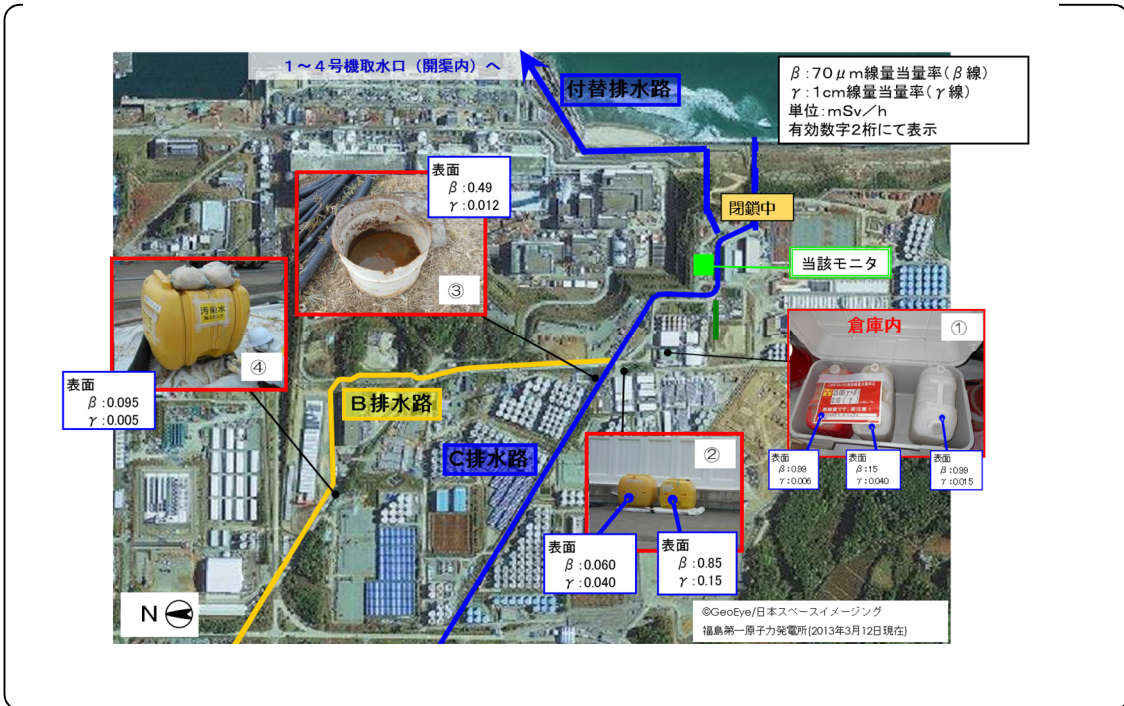
【図2：汚染水処理設備以外の設備からの漏えいの調査結果】

その結果、水処理設備制御室が設置された倉庫（以下、「倉庫」という。）内において、高濃度廃液が保管されていたが、事象発生時に取り扱ったような形跡は確認されなかった。

確認された箇所	確認された容器	表面線量率※ (mSv/h)
①	倉庫内	ポリタンク	β : 0.99~15 γ : 0.006~0.040
②	C排水路脇	仮設タンク	β : 0.060~0.85 γ : 0.040~0.15
③	B排水路脇	ポリバケツ	β : 0.49 γ : 0.012
④	B排水路脇	仮設タンク	β : 0.095 γ : 0.005

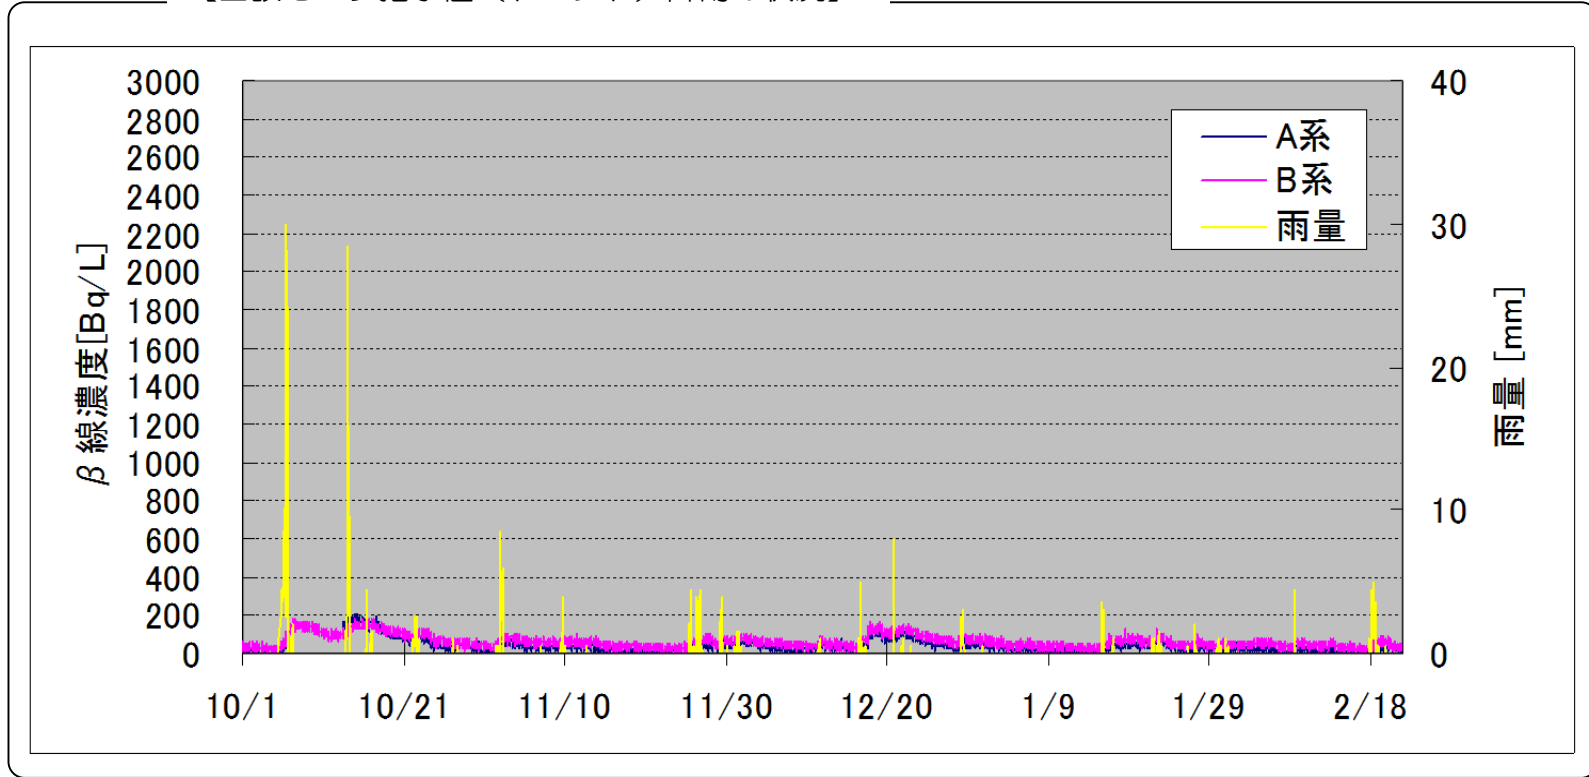
【当該モニタ指示値（トレンド）降雨の状況】

昨年10月以降の降雨時における当該モニタの指示値を確認したところ、降雨の影響による一時的な指示値の上昇は確認されたものの、その上昇幅は200Bq/L程度^{※4}であり、降雨の影響によって当該モニタの指示値が「高高警報」（設定値：3000Bq/L）を発生する値まで上昇することは考えにくい。

また、事象発生当日の天候は晴れであり、降雨の影響はなかったものと判断した。

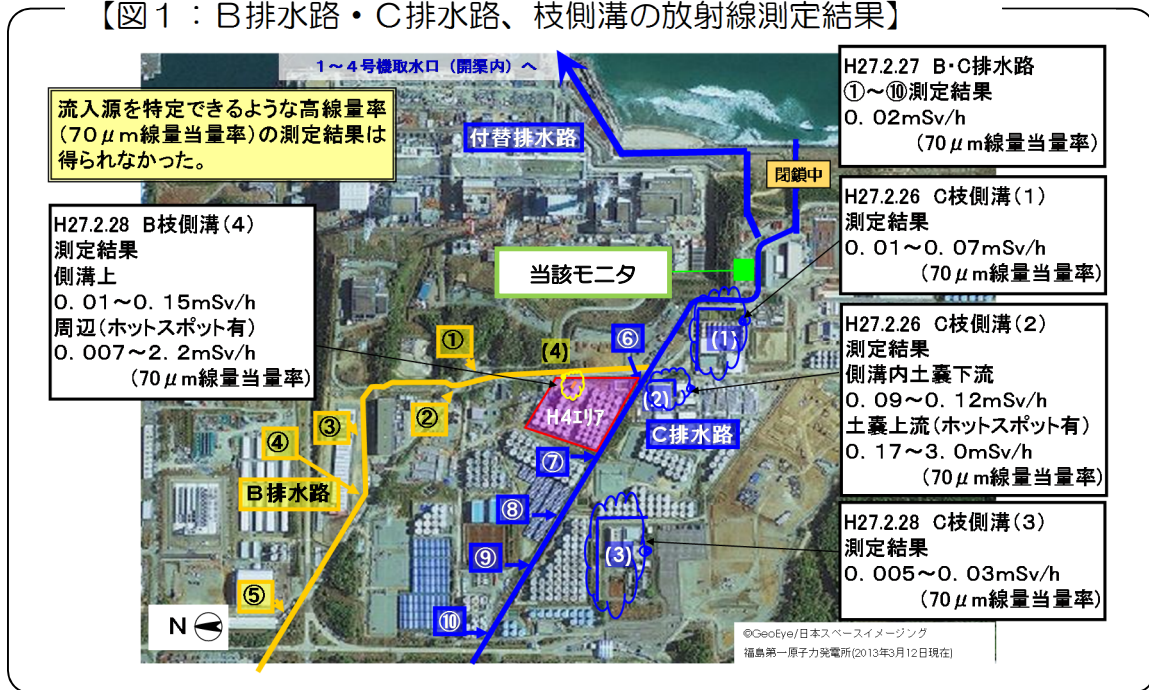
【図1：B排水路・C排水路、枝側溝の放射線測定結果】

B排水路・C排水路及び枝側溝周辺の放射線測定を行ったところ、発電所構内のバックグラウンドと同等な値であり、排水路に汚染水が流入した形跡（流入源）は確認されなかった。

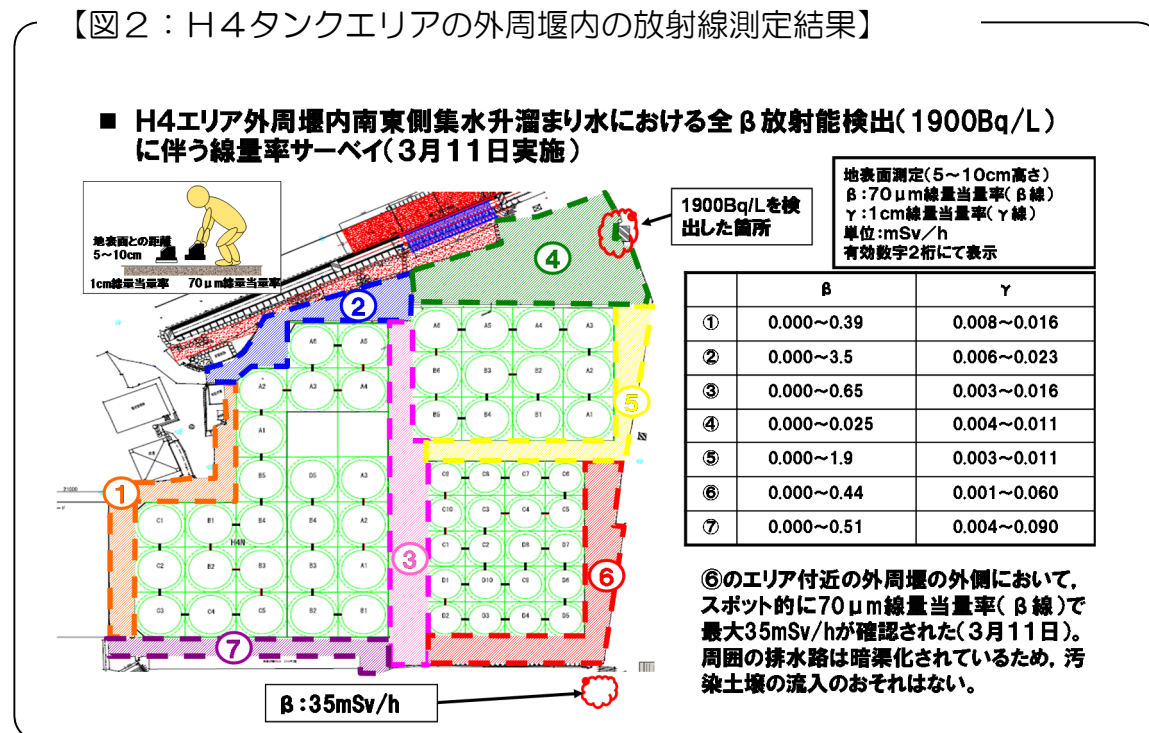
【図2：H4タンクエリアの外周堰内の放射線測定結果】

また、1900Bq/Lが確認されたH4タンクエリア周辺については、過去に汚染水が漏えい^{※6}していることから、H4タンクエリア周辺の放射線測定を実施したところ、H4エリア外周堰外側においてスポット的に70μm線量当量率（β線）で35mSv/hの箇所があることを確認した。

なお、35mSv/h が確認された箇所については、過去のH4エリアタンクにおける漏えい事象の際に汚染水が流出したエリアの土壌回収を行っていたが、一部で土壌を回収しきれなかった箇所があったことから、その影響でスポット的に高線量となったものと考えた。

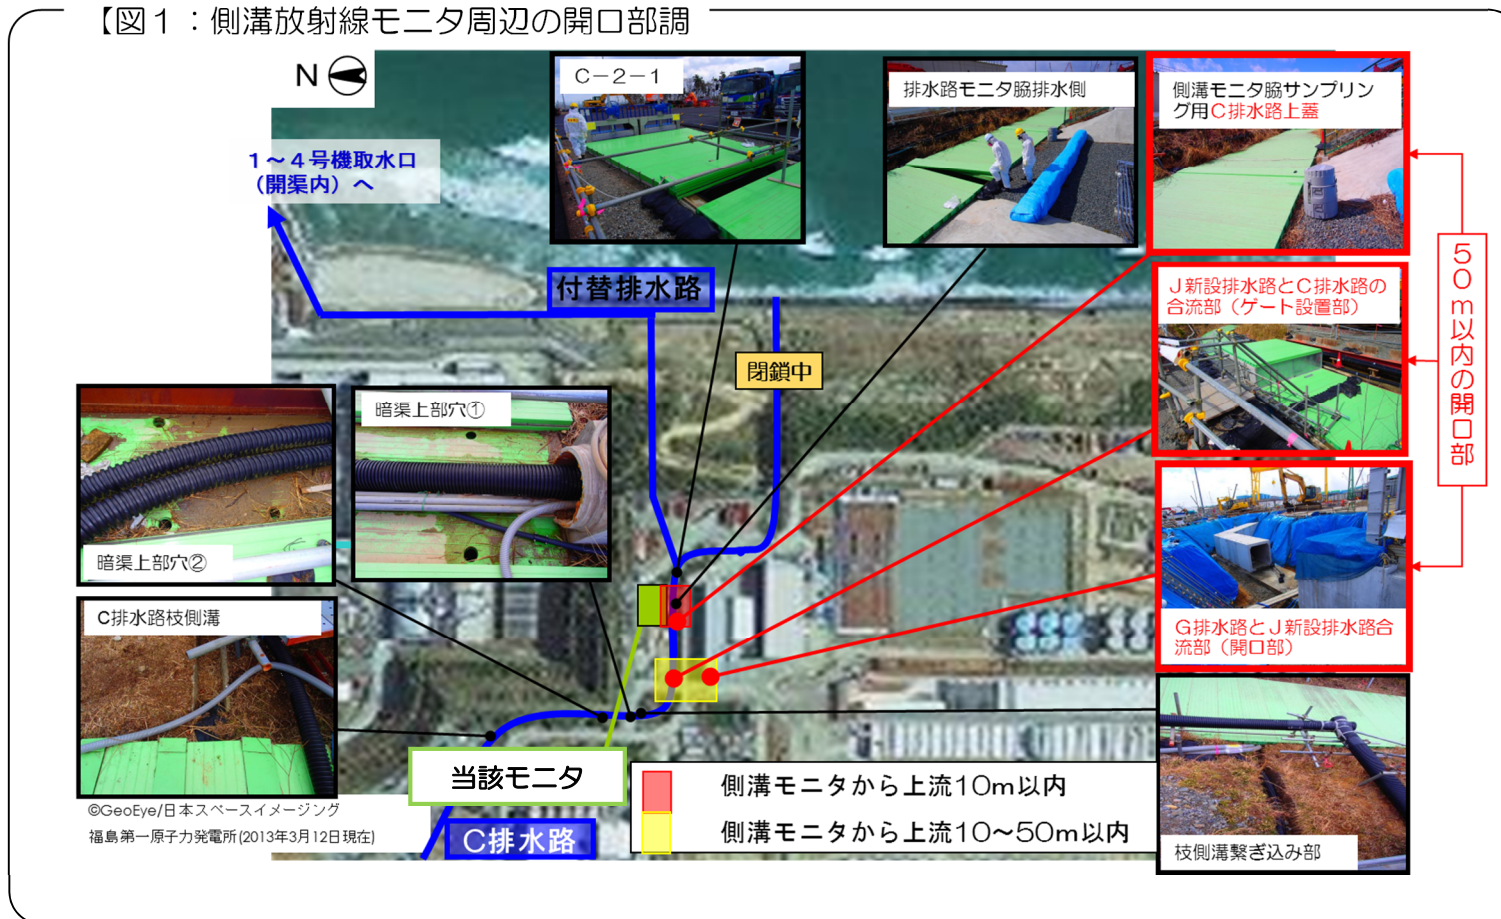
【図1：側溝放射線モニタ周辺の開口部調

- ①側溝モニタ脇サンプリング用C排水路上蓋
- ②J新設排水路とC排水路の合流部（ゲート設置部）
- ③G排水路とJ新設排水路の合流部（開口部）

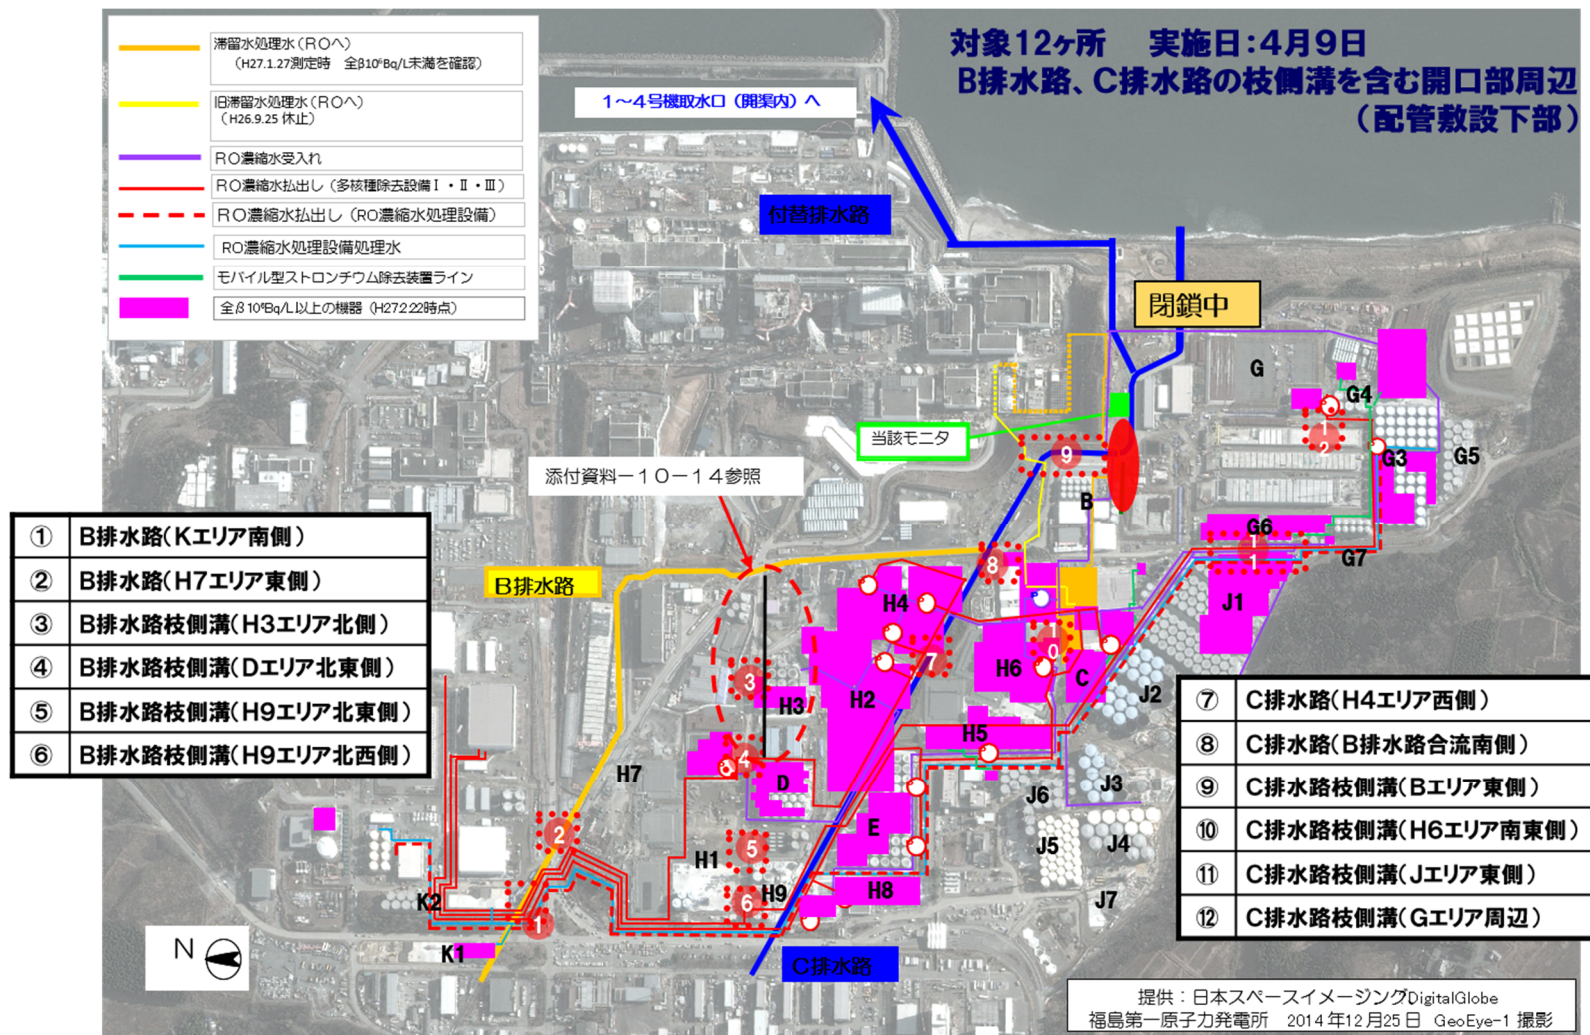
【図1 配管からの漏えい箇所の有無に関する調査範囲】

B排水路、C排水路及び両排水路の枝側溝に流入し得る箇所について調査した結果、図1に示す12箇所が該当することが判明し、これら全てについて調査を実施した。その結果、一部高線量箇所(図2参照)は見つかったものの、今回の警報の発生要因となる箇所は見つからなかった。

- Dエリア北東側付近の配管において、 $70\mu\text{m}$ 線量当量率で高い線量当量率箇所(0.005~1.1mSv/h)が確認された。当該配管の保温材を取り外した後に放射線測定を行った結果、 $70\mu\text{m}$ 線量当量率(β 線)で約4~15mSv/hを確認した。しかし当該配管は、B排水路からは約150m離れており、また当該箇所からB排水路に至る枝側溝に高線量箇所が見つかっていないことから、今回の警報の発生要因ではないと考える。
- B排水路合流南側付近の配管において、 $70\mu\text{m}$ 線量当量率で高い線量当量率箇所(0.12~1.8mSv/h)が確認された。しかし当該箇所は、過去に漏えい事象があった場所であり、地表面から影響を受けたためと推測されるため、今回の警報の発生要因ではないと考える。

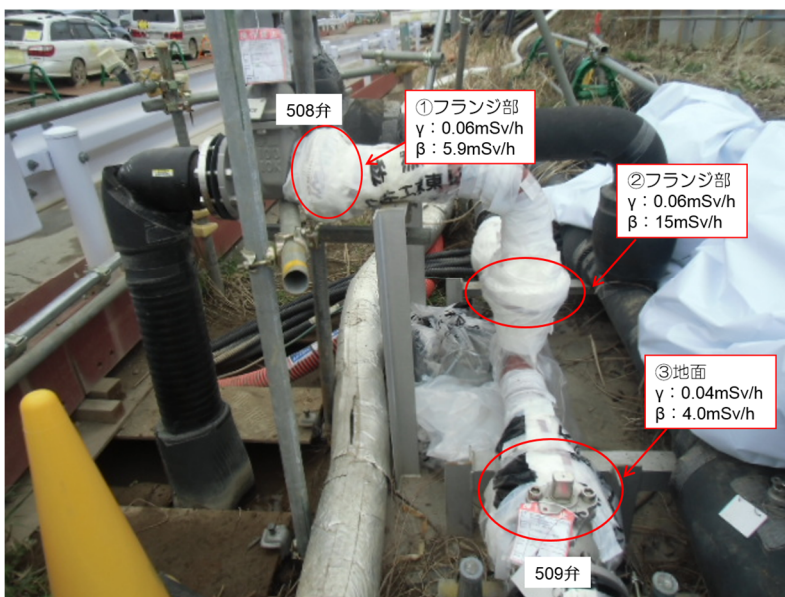
【図2 当該箇所の状況写真】

当該配管は、RO濃縮水を地下貯水槽へ移送した時に使用した配管であり、現在は使用されていない。
また、保温材上からは漏えいの痕跡は見られなかった。

尚、B排水路からは約150m離れており、相当量の漏えいが無い限り排水路への流入は無いと考えられる。

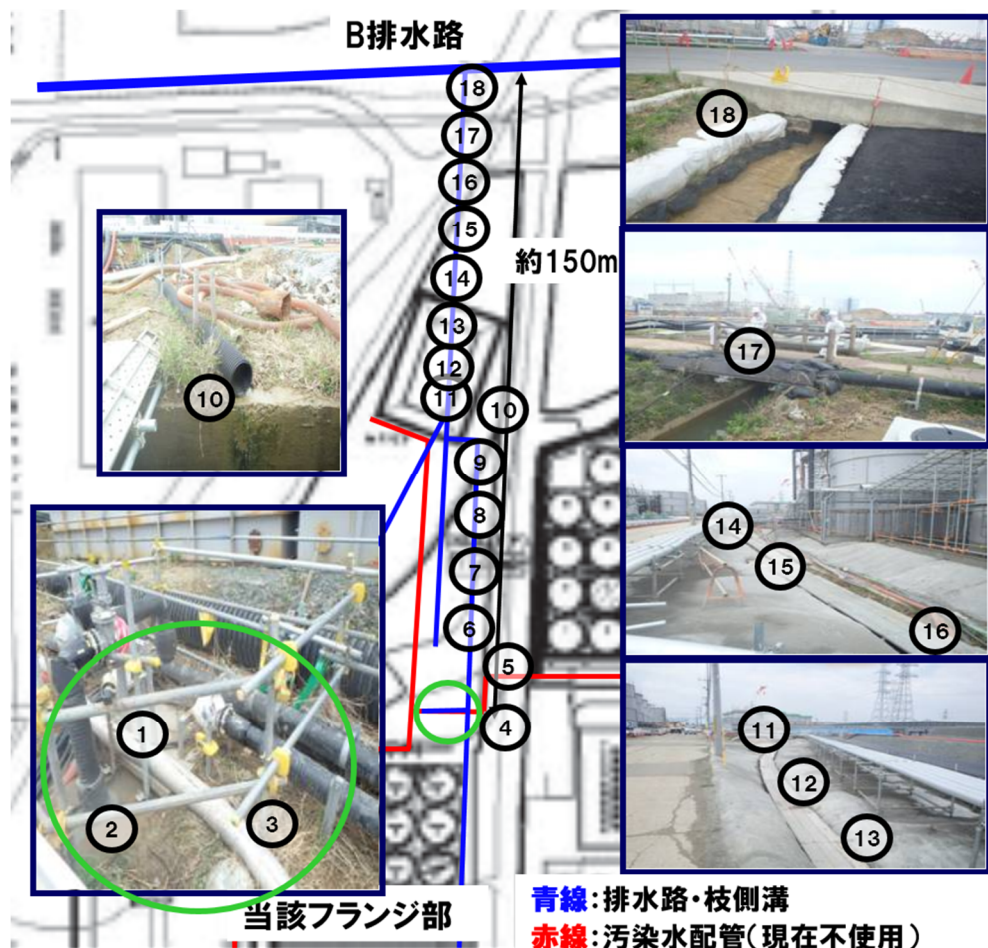
【図1 Dエリア北東側配管における比較的線量の高いフランジ部が確認されたことに基づく排水路流入の可能性に関する調査結果】

配管からの漏えい箇所の有無に関する調査において、B排水路枝側溝のうち、Dエリア北東側の配管のフランジ部において、 $70\mu\text{m}$ 線量当量率で 1.1mSv/h の比較的高い線量率が検出された。

線量率調査の結果から、枝側溝に流入したと特定できるような高い線量当量率箇所は確認されなかった。また、枝側溝内の溜まり水の分析調査についても、当該モニタの「高高警報」を誘発するような濃度ではない。

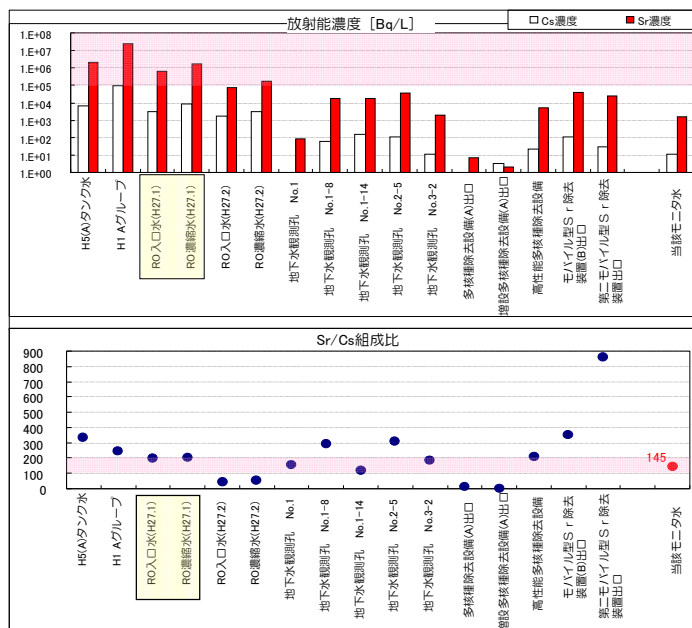
【図1】

排水路へ流入した汚染水の発生元を推定するため、C排水路にて採取した水の放射性物質の組成比（Sr-90とCs-137の組成比）を調査するとともに構内で保管・処理している汚染水の組成比を比較したところ、汚染水処理設備淡水化装置（以下、「RO装置」という）の入口水またはRO濃縮水の組成比が最も類似していた。
