発電用原子炉施設故障等報告書

東京電力株式会社

件名	福島第一原子力発電所 構内側溝排水放射線モニタにおけるβ線濃度「高警報」の発生について (構内排水路(C排水路)から港湾内への放射性物質の流出について)
事象発生の日時	平成27年 2月22日16時55分 (福島第一規則第18条第11号に該当すると判断した日時)
事象発生の場所	福島第一原子力発電所
事象発生の発電用原子炉施設名	福島第一原子力発電所構内排水路(C排水路)
事象の状況	<p>1. 事象発生時の状況        (1) 事象発生時の状況          平成27年2月22日10時00分頃、福島第一原子力発電所構内を流れるC排水路<sup>※1</sup>の下流に設置している構内側溝排水放射線モニタ(以下、「当該モニタ」という。)の(A)系及び(B)系のβ線濃度が上昇したことを示す「高警報」(設定値: 1500Bq/L)が発生した。(当該モニタにおける通常のβ線濃度の変動範囲は、数Bq/L~100Bq/L程度)          その後、10時10分に当該モニタ(A)系及び(B)系のβ線濃度「高警報」(設定値: 3000Bq/L)が発生した。          10時10分時点において、当該モニタ(A)系が3660Bq/L、当該モニタ(B)系が3870Bq/Lまで上昇しており、その後も指示値は上昇したが<sup>※2</sup>、10時40分頃をピークに指示値が低下し始め、11時50分に当該モニタ(A)系、12時20分に当該モニタ(B)系の「高警報」がクリアした。          また、同日13時30分に当該モニタ(A)系、2月23日16時00分に当該モニタ(B)系の「高警報」がクリアした。          なお、当該モニタの点検を実施した結果、異常は認められなかった。</p> <p>※1: 福島第一原子力発電所構内汚染水タンクエリアを通る排水路であり、C排水路の水は発電所港湾内に排水される。なお、C排水路の途中にB排水路との合流箇所がある。</p> <p>※2: 当該モニタ(A)系β線濃度: 5630Bq/L(10時30分頃)まで上昇          当該モニタ(B)系β線濃度: 7230Bq/L(10時40分頃)まで上昇</p> <p>(2) 構内排水路の水の分析結果          当該モニタ(A)系及び(B)系の「高警報」発生後、当該モニタ近傍のC排水路内及び発電所港湾内にあるC排水路出口(港湾内に排出する手前)の水の放射能濃度を分析したところ、全β放射能が当該モニタ近傍で3800Bq/L、C排水路出口で3000Bq/Lであったことから、β線放出核種濃度の高い液体が何らかの要因で排水路内に流入し、C排水路を通って発電所港湾内に流出したものと推定した。

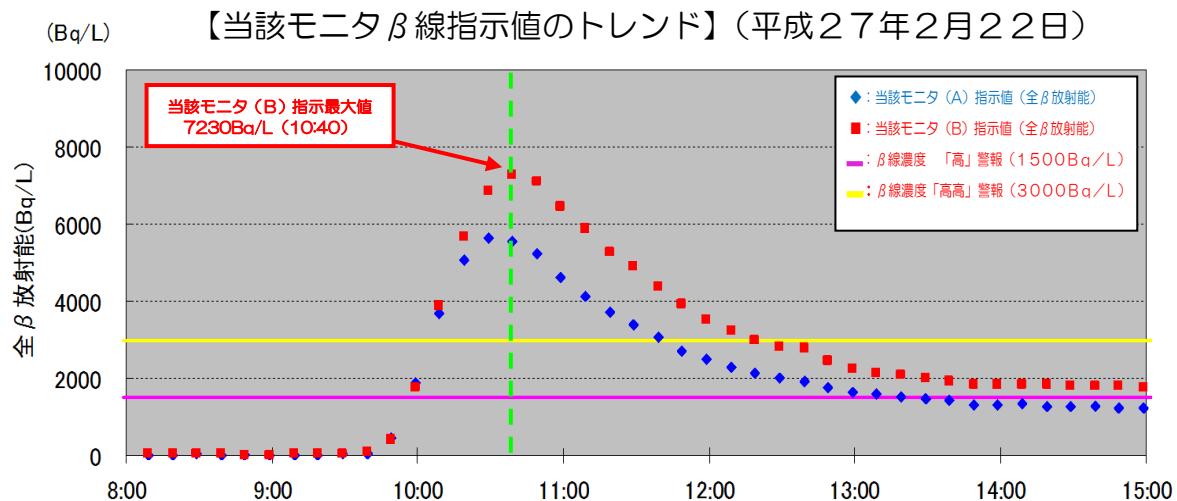
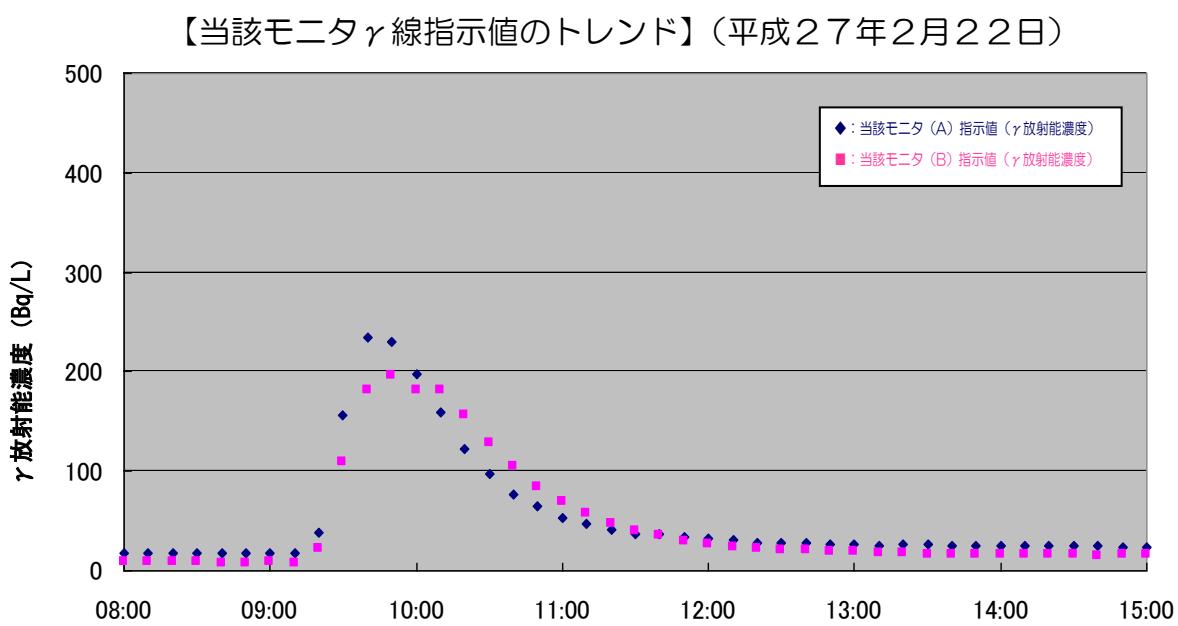
## 事象発生当時の当該モニタ指示値のトレンド

10時10分時点において、当該モニタ(A)系が3660Bq/L、当該モニタ(B)系が3870Bq/Lまで上昇しており、その後も指示値は上昇したが<sup>※2</sup>、10時40分頃をピークに指示値が低下し始め、11時50分に当該モニタ(A)系、12時20分に当該モニタ(B)系の「高高警報」がクリアした。

※2：当該モニタ(A)系 $\beta$ 線濃度: 5630Bq/L(10時30分頃)まで上昇  
当該モニタ(B)系 $\beta$ 線濃度: 7230Bq/L(10時40分頃)まで上昇

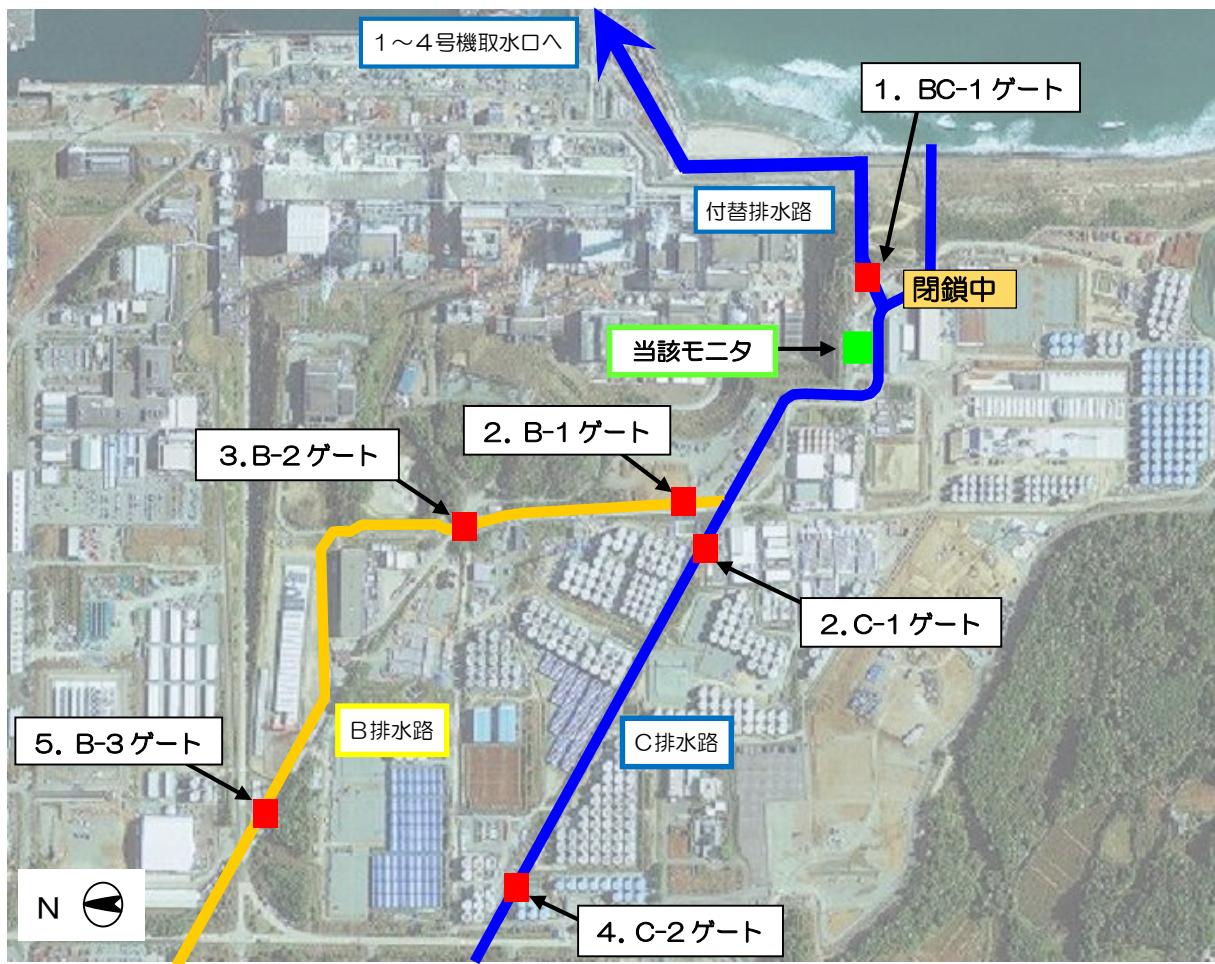
構内B排水路・C排水路のゲート設置場所

1. 11時35分 BC-1 ゲート閉止
2. 11時55分 B-1・C-1 ゲート閉止
3. 12時07分 B-2 ゲート閉止
4. 12時24分 C-2 ゲート閉止
5. 12時47分 B-3 ゲート閉止

- (6) B排水路・C排水路6箇所のゲートの開閉操作を電動化し、さらには海洋との境界ゲートとなるBC-1ゲートについて、免震重要棟集中監視室より遠隔操作が可能となるよう設備改良を行う。これにより、警報発生からゲート閉止までの時間を短縮し、汚染水の港湾内への流出を可能な限り抑制する。  
なお、電動化までの間は所員による手動操作となることから、ゲート操作の対応要員の操作訓練を実施し閉止作業時間の短縮を図る。  
・BC-1ゲートの設備改良（電動化・遠隔操作化）を平成27年8月完了目途に実施し、その他のゲートの電動化はその後に随時実施。  
・ゲート開閉操作訓練は平成27年3月末までに対象者全員完了、その後は定期的に実施。
- (7) ゲートの閉止作業及びゲート閉止後の排水路に滞留する汚染水の汲み上げ作業におけるインフラ整備（夜間用照明の設置、汲み上げポンプ及び回収タンクの常備化など）を行う。  
・照明設備については、設置完了。（平成27年4月9日）  
・汲み上げポンプ及び回収タンクの常備化は平成27年8月末に完了予定。
- (8) 汚染源の特定を迅速化するため、B排水路・C排水路各ゲート（B-1、B-2、C-1、C-2の4箇所）上流部近傍に簡易放射線検知器を設置する。  
・平成27年12月設置完了、平成28年1月より運用開始予定。
- (9) 今回の警報発生事象に鑑み、ゲート閉止までの時間短縮の改善等を図るべく当該モニタ警報発生時の対応フロー図を改訂する。  
また、一度閉止した排水路ゲートの「開」操作要件についても明確にし、対応フロー図に反映する。  
・対応フロー図の改訂については平成27年5月末完了。対応フロー図の解

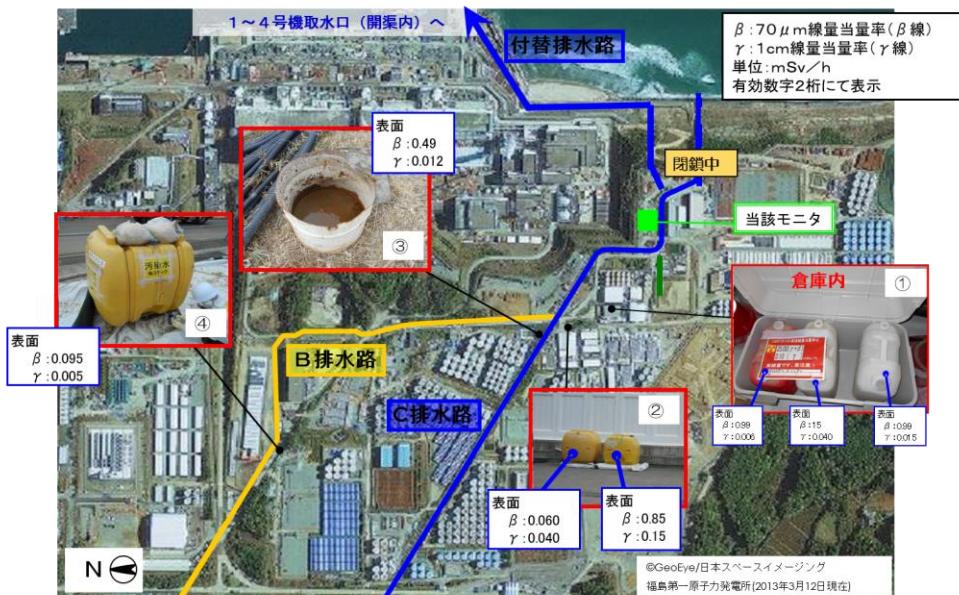
【図2：汚染水処理設備以外の設備からの漏えいの調査結果】

その結果、水処理設備制御室が設置された倉庫（以下、「倉庫」という。）内において、高濃度廃液が保管されていたが、事象発生時に取り扱ったような形跡は確認されなかった。

確認された箇所	確認された容器	表面線量率※ (mSv/h)
①	倉庫内	ポリタンク	β: 0.99~15 γ: 0.006~0.040
②	C 排水路脇	仮設タンク	β: 0.060~0.85 γ: 0.040~0.15
③	B 排水路脇	ポリバケツ	β: 0.49 γ: 0.012
④	B 排水路脇	仮設タンク	β: 0.095 γ: 0.005

- (1) 汚染水を内包する仮設タンクや容器等の構内保管品への仮置き表示の徹底と不要物品の処理について、所内の関係部門に対し再度周知徹底を行うとともに、主要排水路および枝側溝流域近くに高濃度汚染水が入っているタンク等が仮置きされていないことを、定期的なパトロールにより確認する。
  - ・平成27年4月17日、関係部門へ周知済み
  - ・平成27年3月よりエリアパトロールにより定期的に確認
- (2) 汚染水（目安：数百Bq/L以上）をポリ容器、バケツ等にて保管（貯留）する作業を実施する場合は、「作業予定表」に取り扱う汚染水の種類（もしくは濃度）、数量、処理方法および保管場所を明記し、当社監理員が確認することで、当社が把握しない「汚染水が内包された容器」が現場に置かれることを防止する。
  - ・平成27年5月27日より実施中

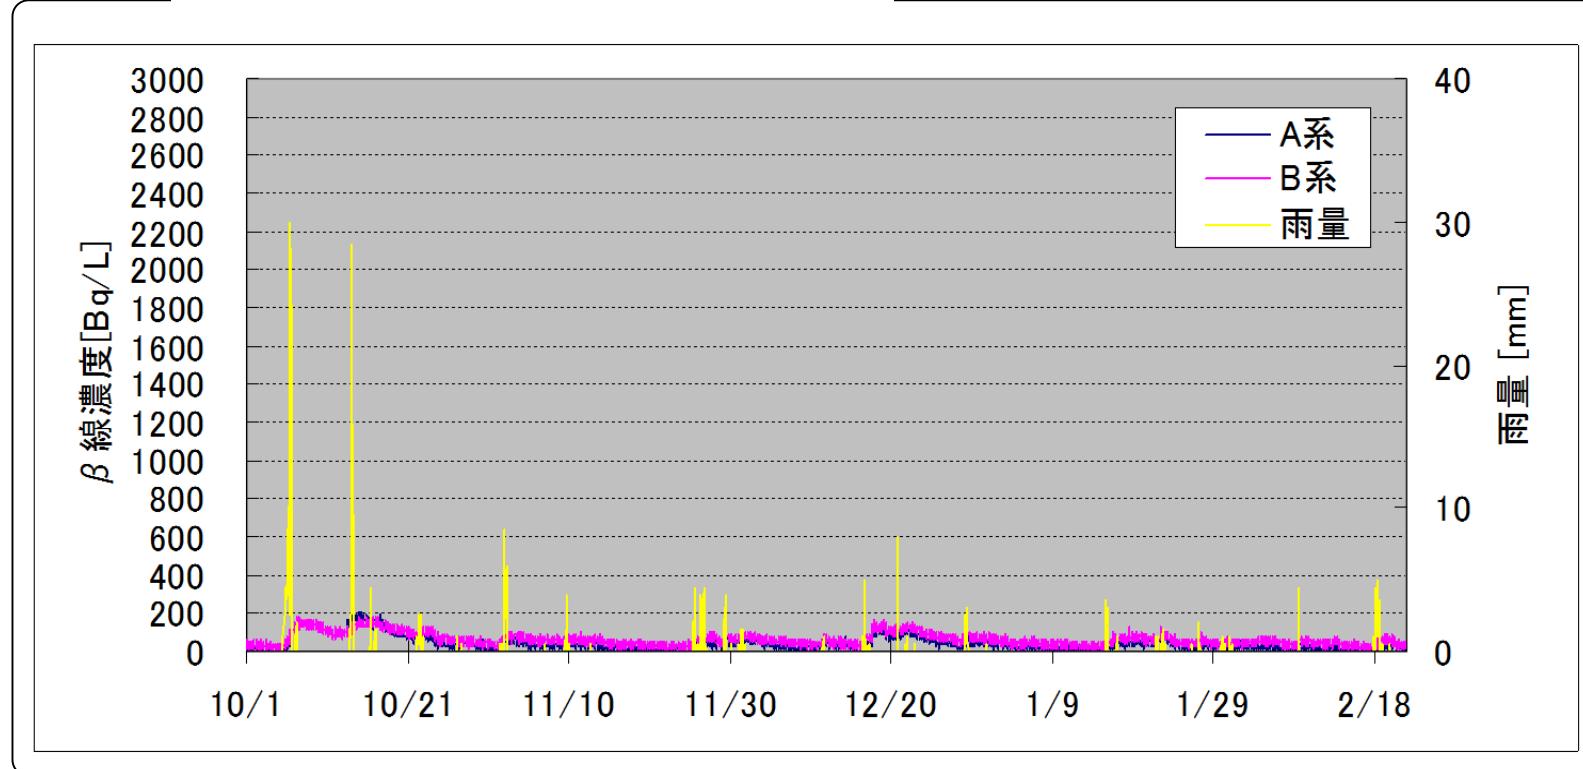
【当該モニタ指示値（トレンド）降雨の状況】

昨年10月以降の降雨時における当該モニタの指示値を確認したところ、降雨の影響による一時的な指示値の上昇は確認されたものの、その上昇幅は200Bq/L程度<sup>※4</sup>であり、降雨の影響によって当該モニタの指示値が「高高警報」（設定値：3000Bq/L）を発生する値まで上昇することは考えにくい。

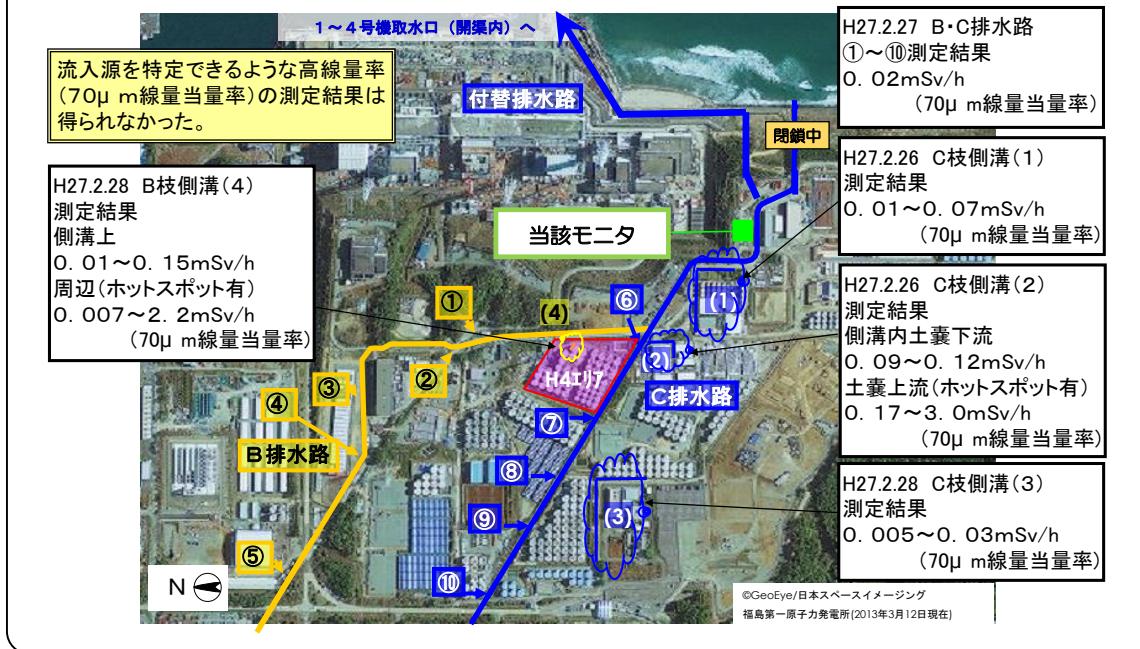
【図1：B排水路・C排水路、枝側溝の放射線測定結果】

B排水路・C排水路及び枝側溝周辺の放射線測定を行ったところ、発電所構内のバックグラウンドと同等な値であり、排水路に汚染水が流入した形跡（流入源）は確認されなかった。

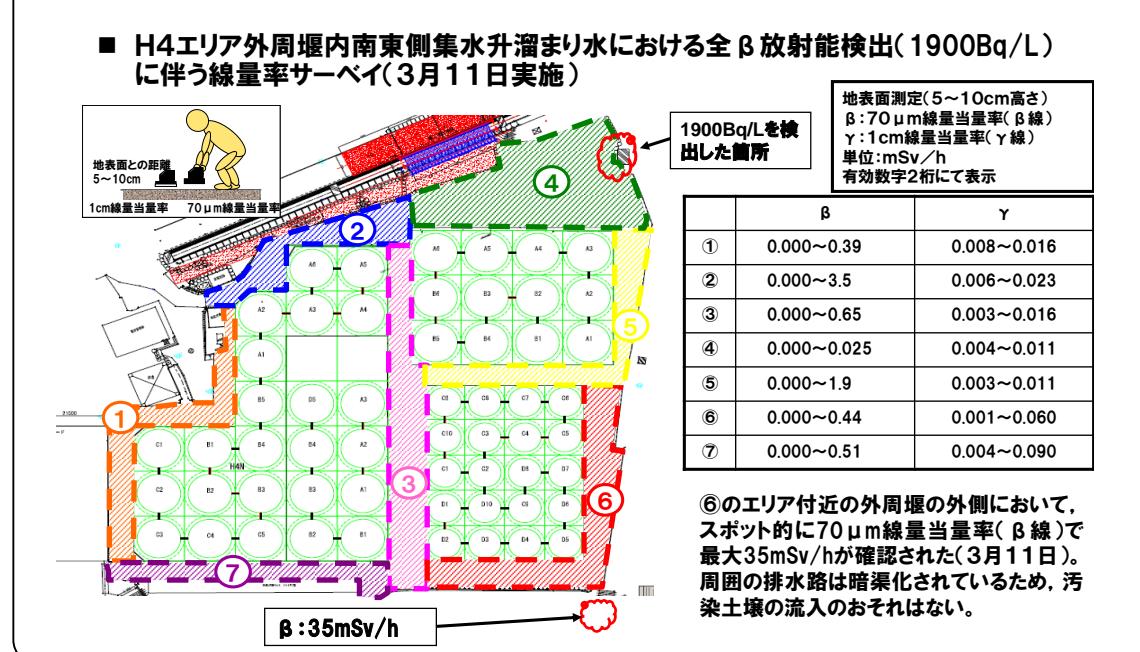
【図2：H4タンクエリアの外周堰内の放射線測定結果】

また、1900Bq/Lが確認されたH4タンクエリア周辺については、過去に汚染水が漏えい<sup>※6</sup>していることから、H4タンクエリア周辺の放射線測定を実施したところ、H4エリア外周堰外側においてスポット的に70μm線量当量率（β線）で35mSv/hの箇所があることを確認した。

なお、35mSv/h が確認された箇所については、過去のH4エリアタンクにおける漏えい事象の際に汚染水が流出したエリアの土壤回収を行っていたが、一部で土壤を回収しきれなかった箇所があったことから、その影響でスポット的に高線量となったものと考えた。

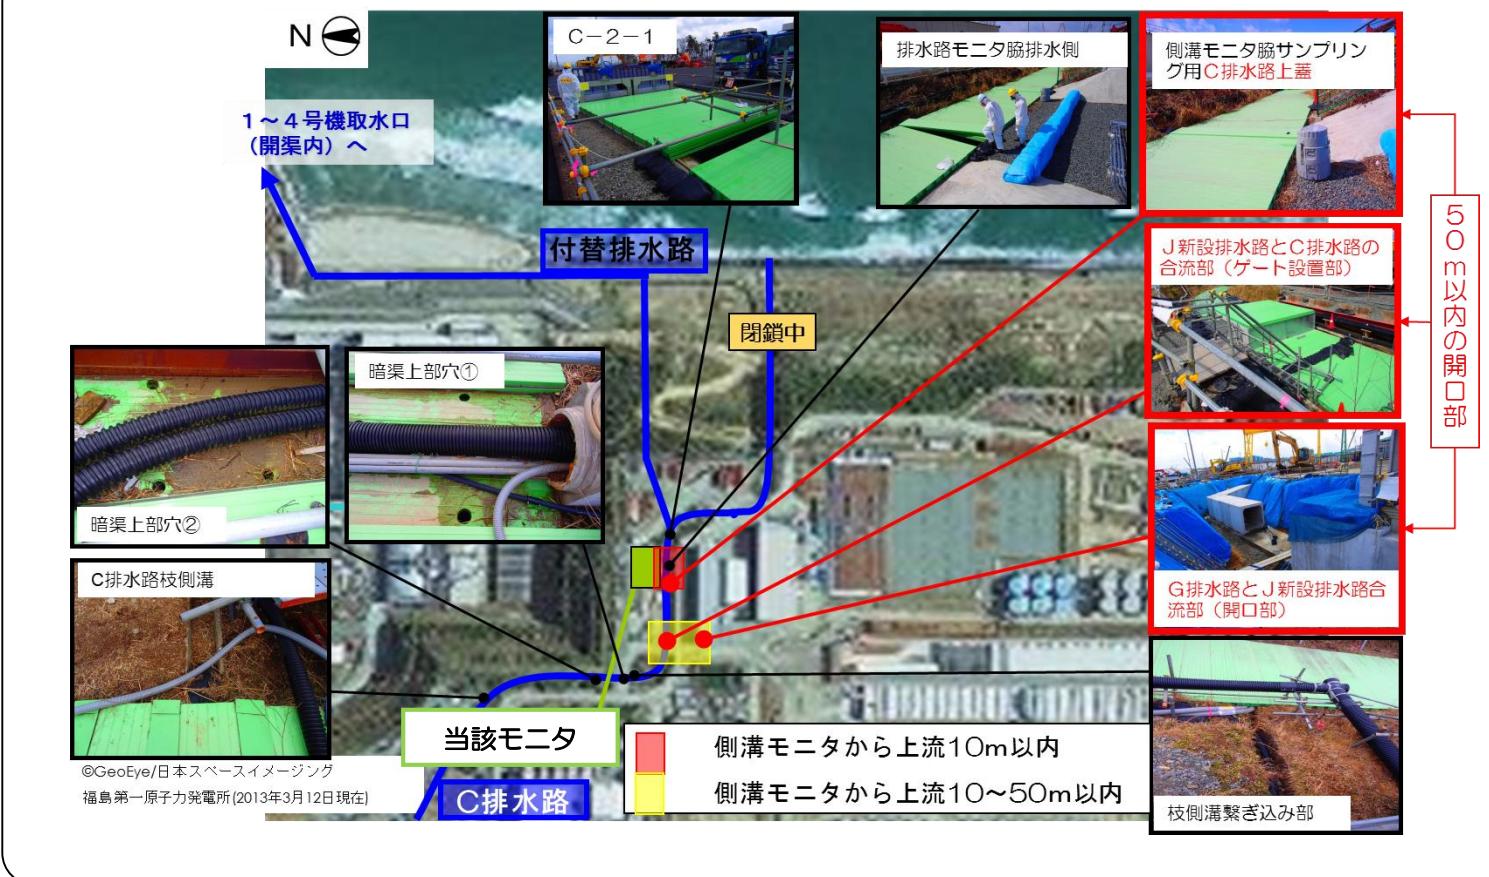
【図1】側溝放射線モニタ周辺の開口部調

そのため、当該モニタの上流側50m以内にある排水路等の開口部を調査したところ、3箇所の開口部があることが確認された。

- (3) 汚染水を内包している設備が設置されている施設等の出入管理（鍵管理や監視カメラ）を強化し汚染水の不用意な持ち出しを防止する。  
・平成27年10月末に設置完了予定
- (4) B排水路及びC排水路においては既に暗渠化されているが、マンホール蓋等、容易に開閉ができる箇所について施錠管理を実施する。  
・平成27年5月末に完了（合計15カ所について施錠を実施）

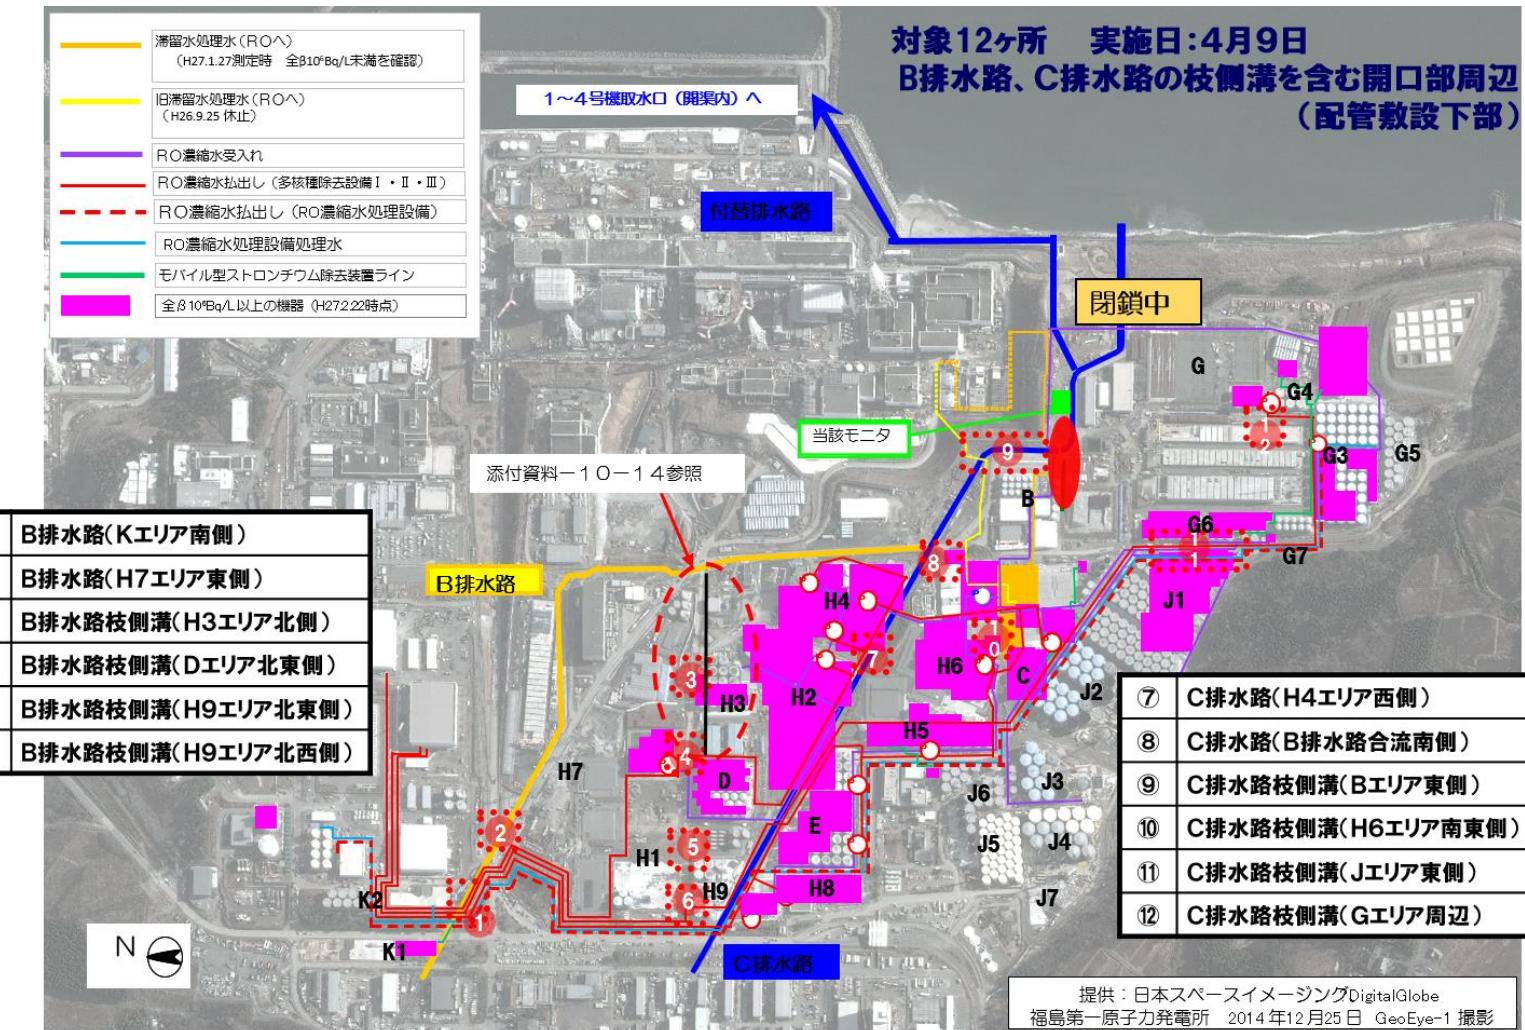
【図1 配管からの漏えい箇所の有無に関する調査範囲】

B排水路、C排水路及び両排水路の枝側溝に流入し得る箇所について調査した結果、図1に示す12箇所が該当することが判明し、これら全てについて調査を実施した。その結果、一部高線量箇所（図2参照）は見つかったものの、今回の警報の発生要因となる箇所は見つからなかった。

- Dエリア北東側付近の配管において、 $70\text{ }\mu\text{m}$  線量当量率で高い線量当量率箇所 ( $0.005\sim1.1\text{mSv/h}$ ) が確認された。当該配管の保温材を取り外した後に放射線測定を行った結果、 $70\text{ }\mu\text{m}$  線量当量率（ $\beta$ 線）で約  $4\sim15\text{mSv/h}$  を確認した。しかし当該配管は、B排水路からは約 150m 離れており、また当該箇所から B 排水路に至る枝側溝に高線量箇所が見つかっていないことから、今回の警報の発生要因ではないと考える。
- B 排水路合流南側付近の配管において、 $70\text{ }\mu\text{m}$  線量当量率で高い線量当量率箇所 ( $0.12\sim1.8\text{mSv/h}$ ) が確認された。しかし当該箇所は、過去に漏えい事象があった場所であり、地表面から影響を受けたためと推測されるため、今回の警報の発生要因ではないと考える。

- (5) 過去に汚染水等の移送に使用し、今後使用予定のない配管は計画的に撤去あるいは水抜き等の措置を実施する。  
・平成27年度中に現場調査を実施し、調査が完了次第、計画的に水抜き・撤去を行う予定

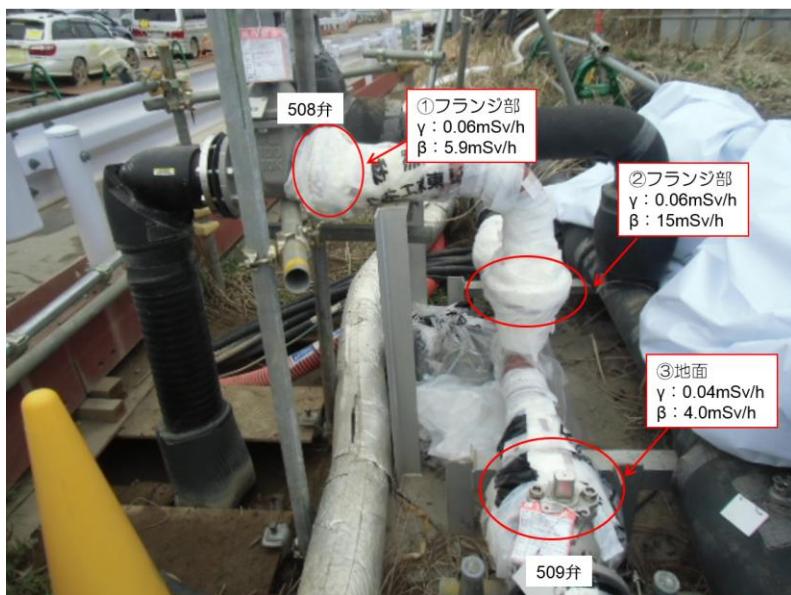
保温を外し養生した状況（4月10日）

当該配管は、RO濃縮水を地下貯水槽へ移送した時に使用した配管であり、現在は使用されていない。  
また、保温材上からは漏えいの痕跡は見られなかった。

尚、B排水路からは約150m離れており、相当量の漏えいが無い限り排水路への流入は無いと考えられる。

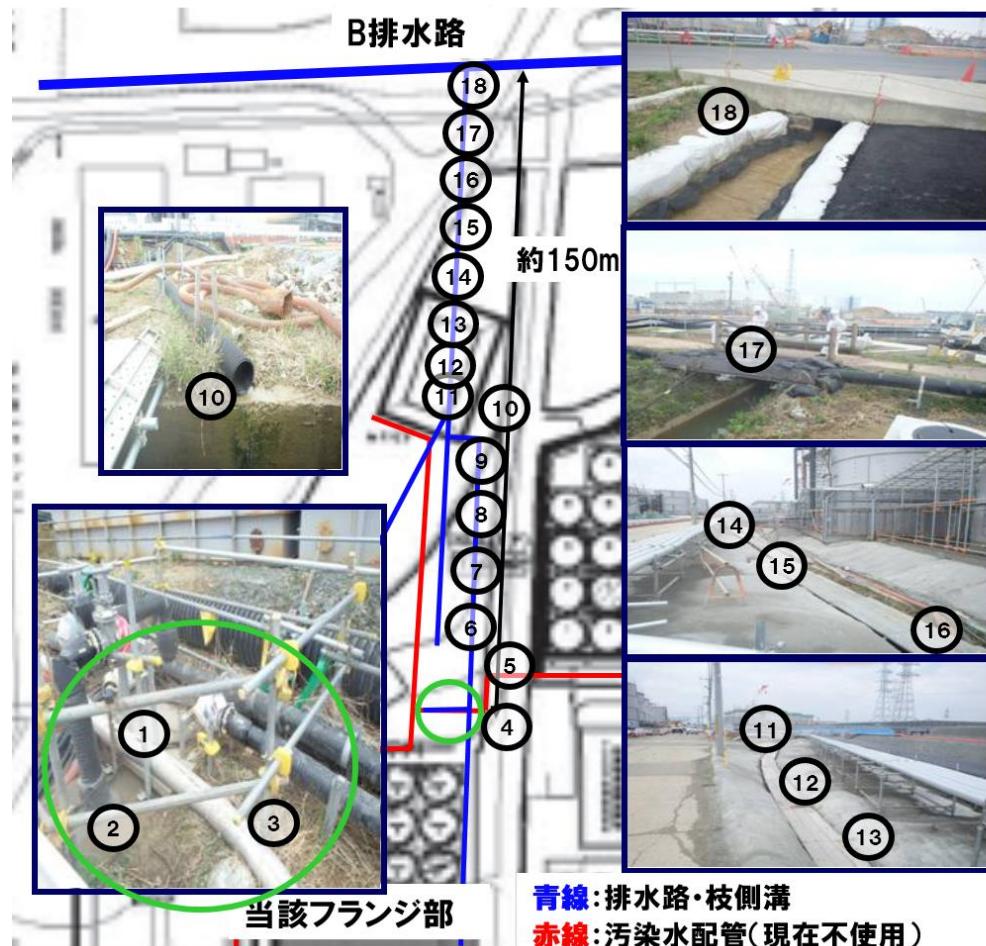
【図1 Dエリア北東側配管における比較的線量の高い法兰ジ部が確認されたことに  
基づく排水路流入の可能性に関する調査結果】

線量率調査の結果から、枝側溝に流入したと特定できるような高い線量当量率箇所は確認されなかった。また、枝側溝内の溜まり水の分析調査についても、当該モニタの「高高警報」を誘発するような濃度ではない。
