柏崎刈羽原子力発電所における
不適切なケーブルの敷設に係る対応について
(中間報告)

平成 27 年 11 月

東京電力株式会社

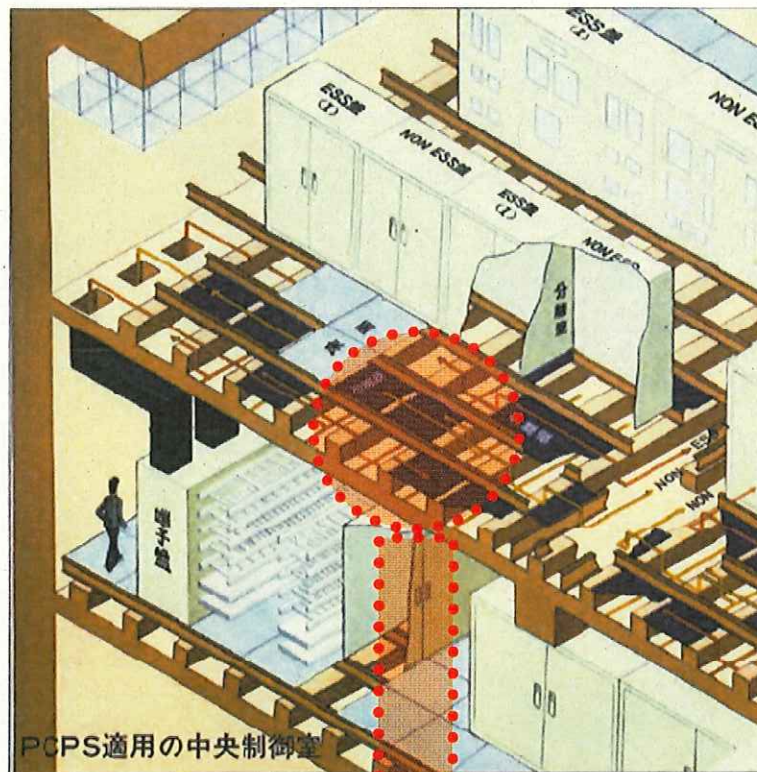
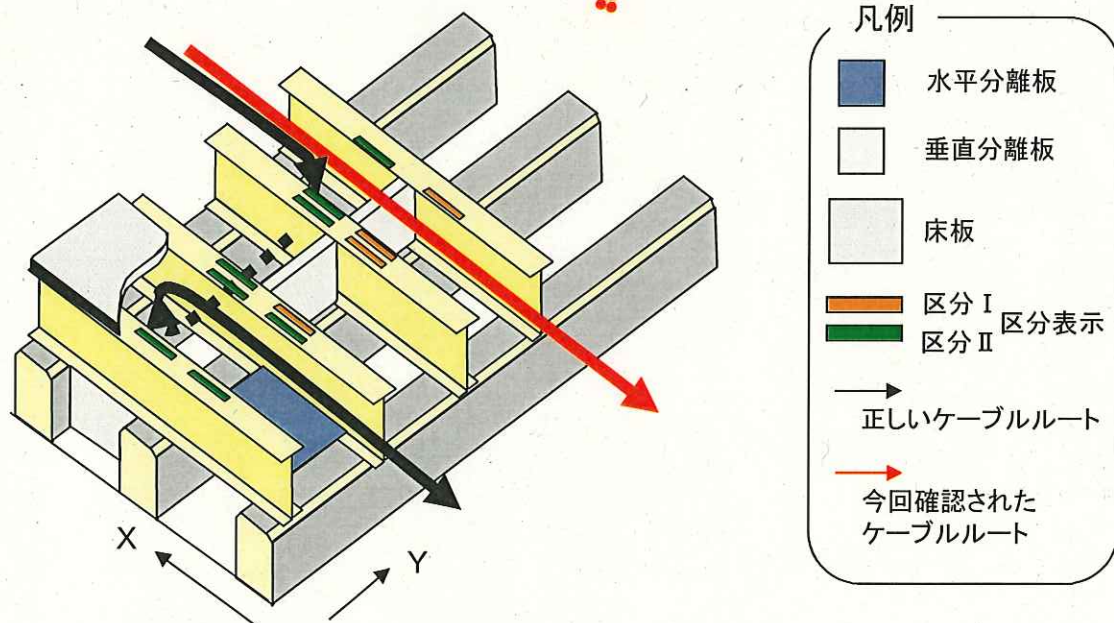
KK6 中央制御室床下の構造

- ・ 6号機中央制御室床下フリーアクセスは、上部がX方向／下部がY方向に計装・制御ケーブルが敷設されるよう分離されている。
- ・ X方向にはH鋼の間を通るルートとなっており、Y方向にはコンクリート製の基礎立ち上げ部の間を通るルートとなっている。
- ・ ケーブル敷設においては、水平および垂直に分離板を設置することで、区分の分離を実施している。

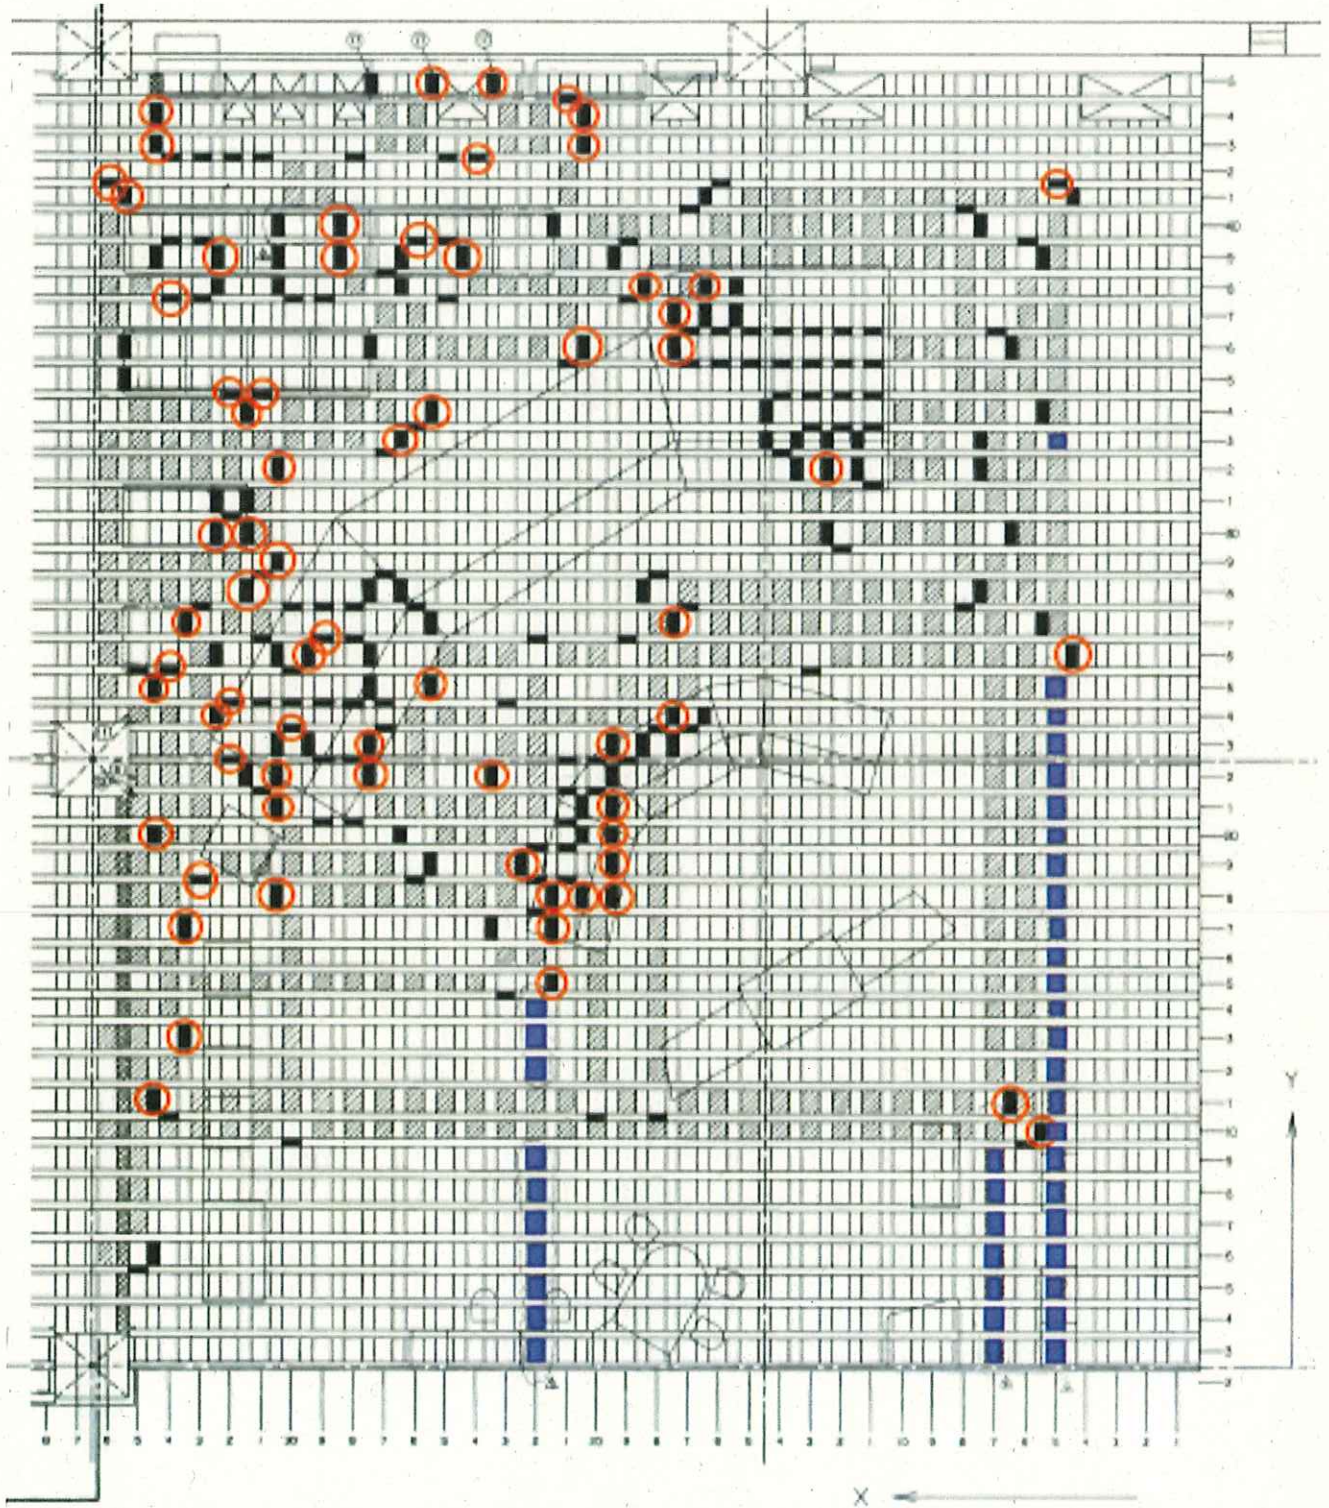
KK6 分離板設定図 (不適切な箇所)

調査の結果、分離板設置の不適切な箇所は、計190枚（垂直分離板の倒れ、欠損等が147枚、水平分離板の未設置が43枚）が確認された。

不適切な状態の垂直分離板
-

不適切な状態の水平分離板

不適切状態の分離板については、修理を実施する。修理後に、取り付け状態について異常の無いことを確認する。

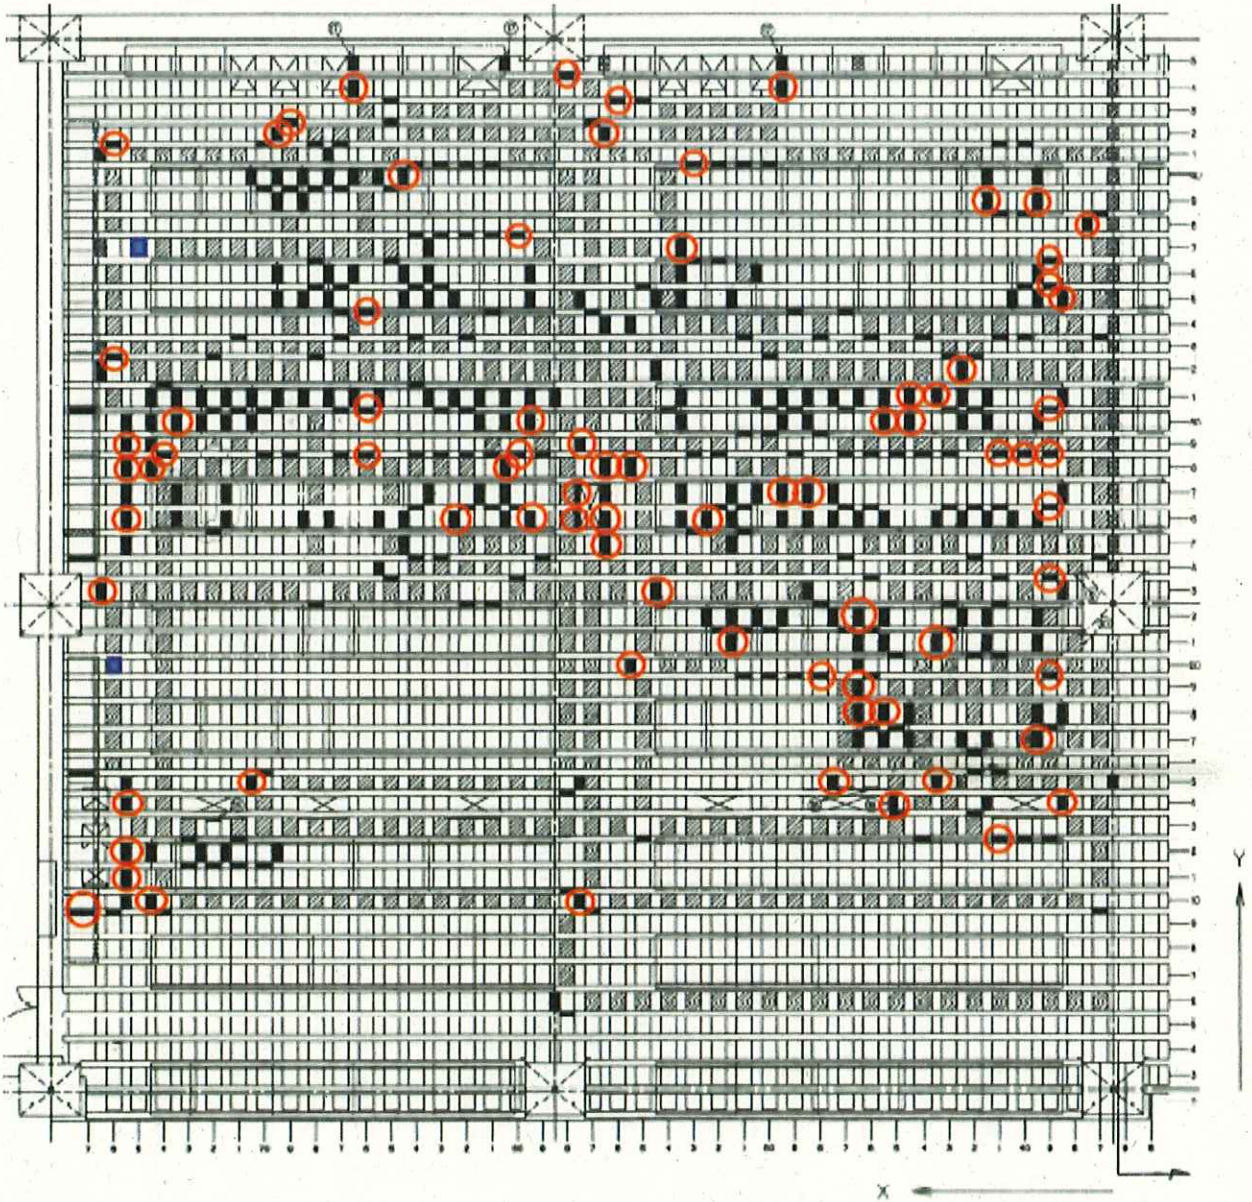
KK6 分離板設定図 (不適切な箇所)

不適切な状態の垂直分離板
-

不適切な状態の水平分離板

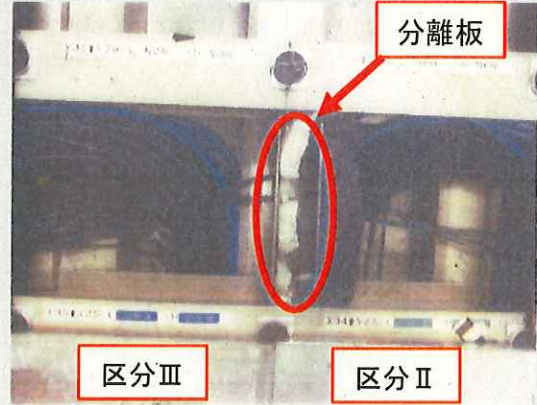
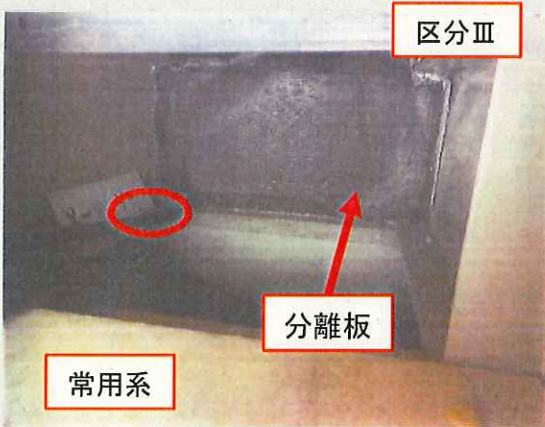
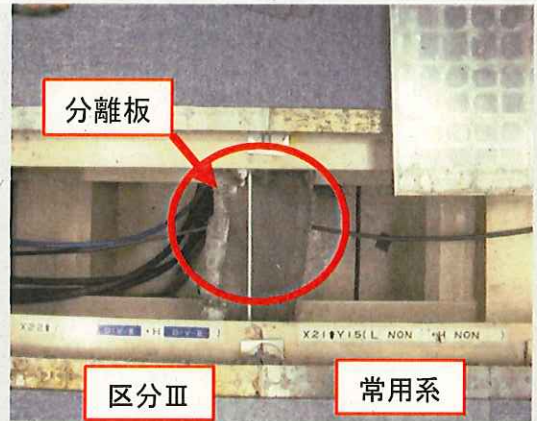
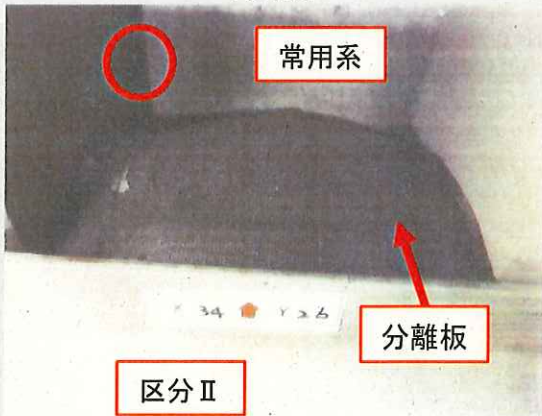
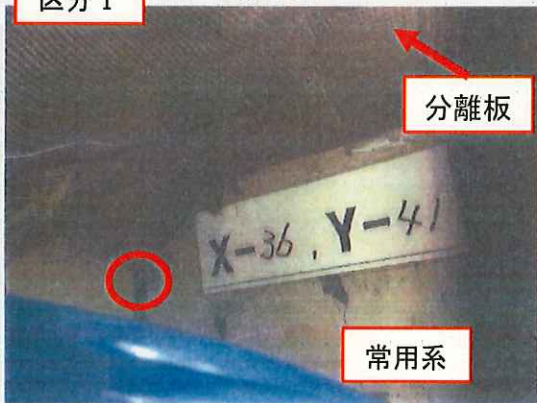
②分離板の隙間を貫通

不適切な状態

No.37

No. 20

No.44

No. 14

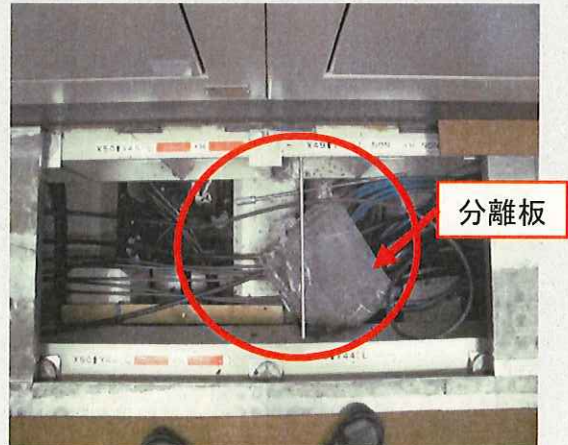
No. 48, 52

③分離板で分離されず跨ぎ
(分離板が倒れているところを貫通)

不適切な状態

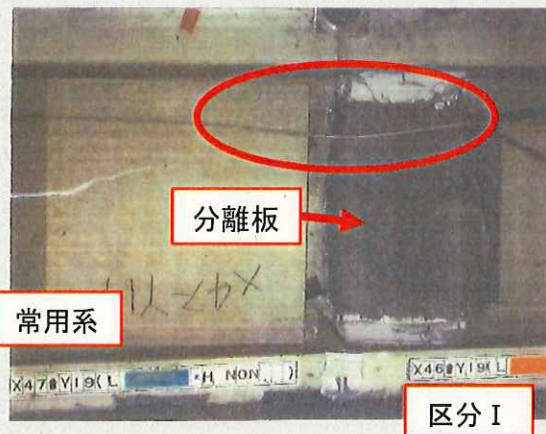
No. 31

不適切な状態

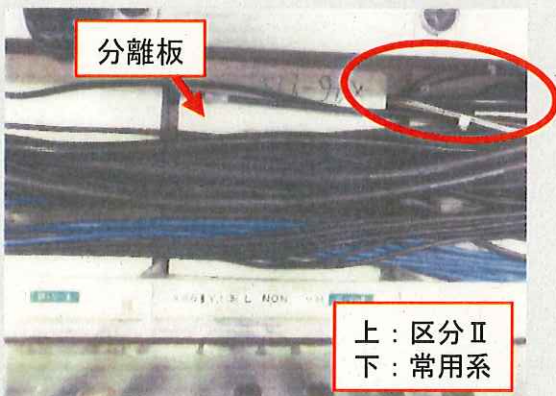
No. 27 分離板の隙間を貫通

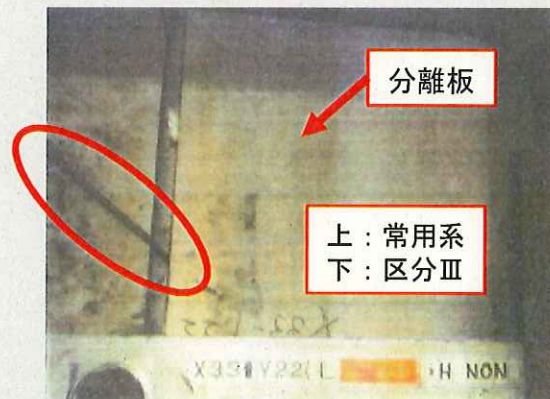
No. 70 分離板の隙間を貫通

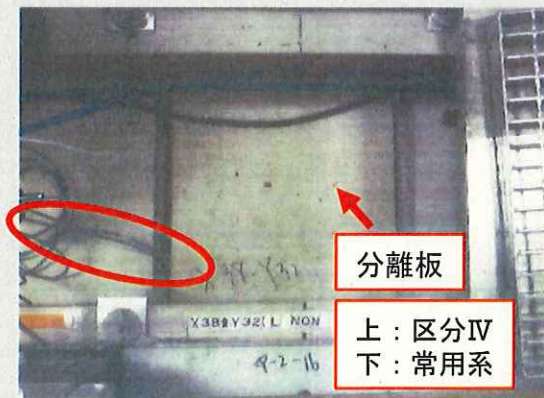
No. 23 分離板の隙間を貫通

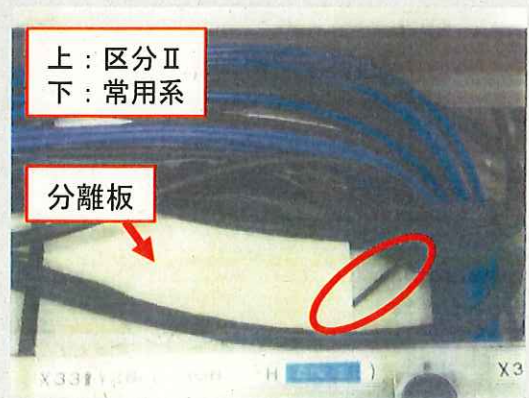
No. 16 分離板の隙間を貫通

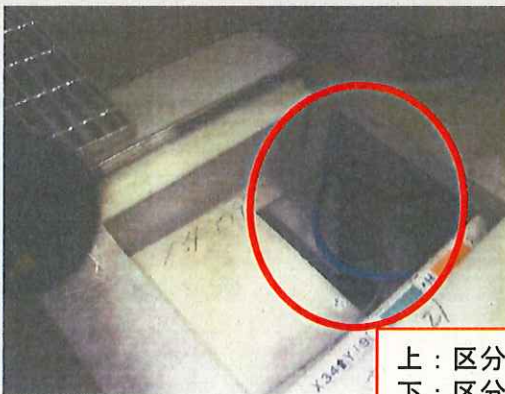
No. 71分離板で分離せず跨ぎ
(分離板がずらされ分離跨ぎ)

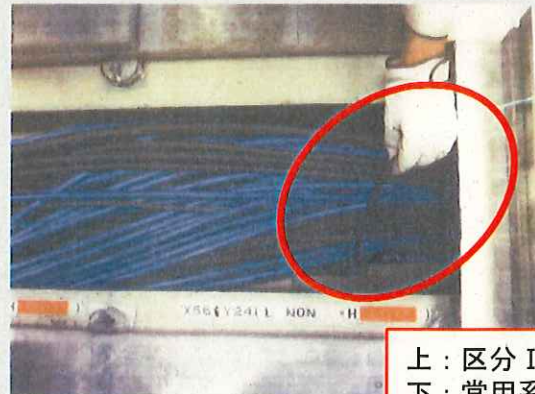
No. 33分離板で分離せず跨ぎ
(分離板がずらされ分離跨ぎ)

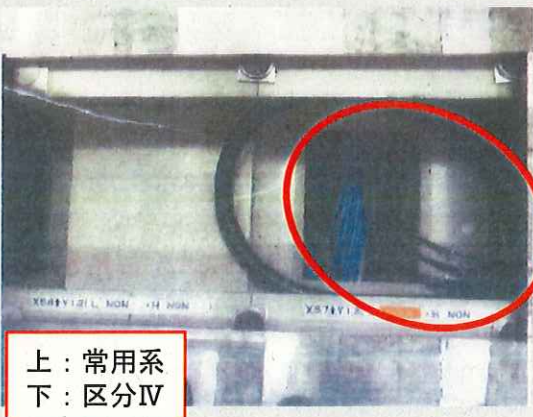
No. 34分離板で分離せず跨ぎ
(分離板がずらされ分離跨ぎ)

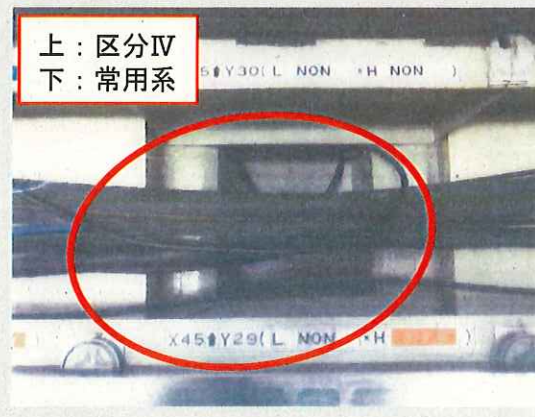
No. 36分離板で分離せず跨ぎ
(分離板がずらされ分離跨ぎ)

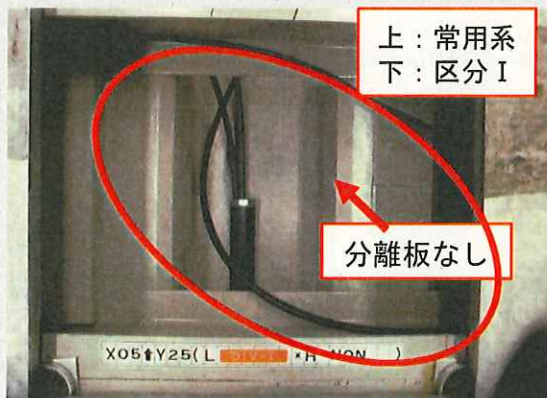
No. 22分離板で分離せず跨ぎ
(分離板が設置されていないため跨いでいる)

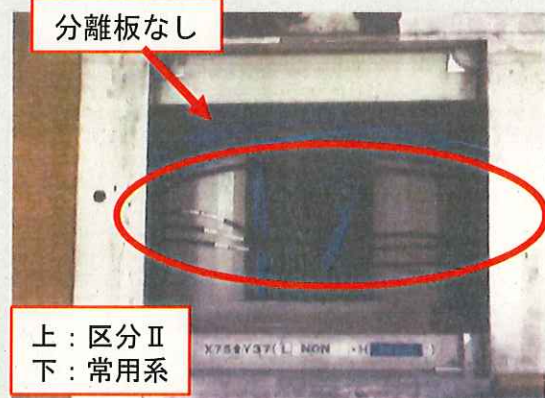
No. 47分離板で分離せず跨ぎ
(分離板が設置されていないため跨いでいる)

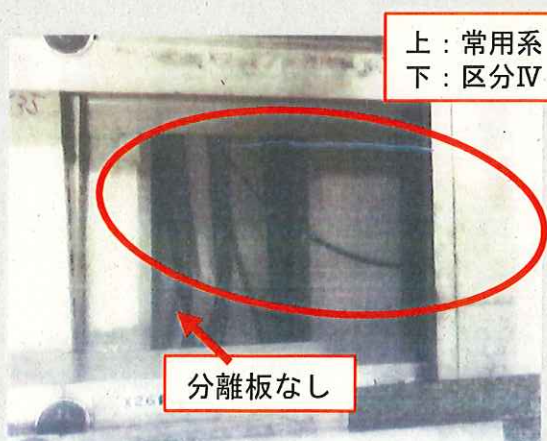
No. 17分離板で分離せず跨ぎ
(分離板が設置されていないため跨いでいる)

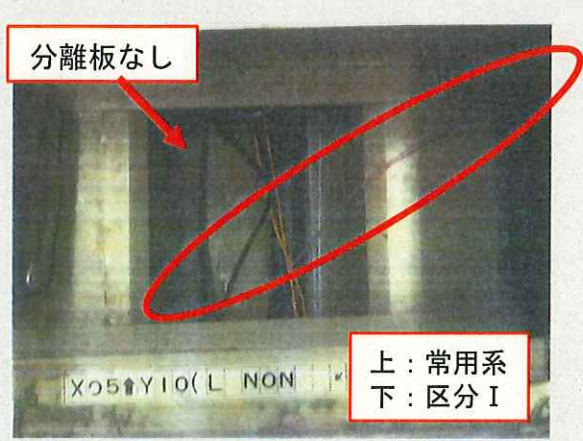
No. 13分離板で分離せず跨ぎ
(分離板が設置されていないため跨いでいる)
