柏崎刈羽原子力発電所における不適切なケーブルの敷設に係る対応について（概要版）

1. 事象の概要（6号機の発見当時）

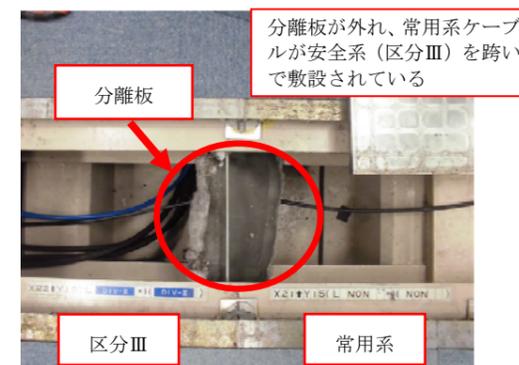
2015年9月18日、柏崎刈羽原子力発電所6号機において、計測設備電路耐震強化工事の敷設ルート確認のため、当社工事監理員と協力企業作業員が中央制御室床下内（フリーアクセス）の調査を行ったところ、床下内ケーブルピットの区分を分離する分離板（垂直分離板4枚）が倒れ、計装・制御ケーブルが異なる区分間を跨いで敷設されており、ケーブルの敷設ルートが誤った状態であることを確認した。

中央制御室床下
6号機 分離板・ケーブル敷設状況

6号機中央制御室床下内（フリーアクセス）については、2015年11月6日までにケーブルの区分分離を正常な状態に復旧した。

・誤った状態の分離板を修理し、現状に復帰。

・跨ぎケーブルについて、ケーブルの区分分離を正常な状態に復旧。

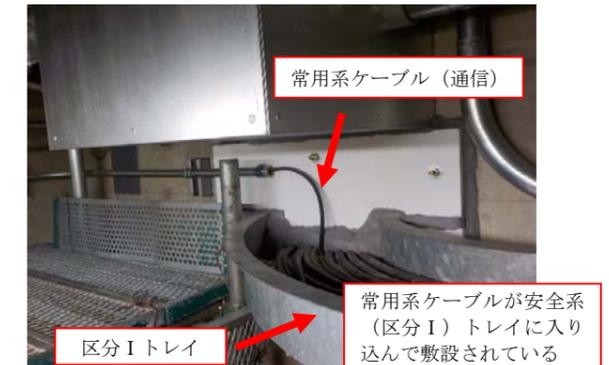
現場ケーブルトレイ
7号機 ケーブル敷設状況

(2) 中央制御室床下及び現場ケーブルトレイの跨ぎケーブルの是正
既に判明した跨ぎケーブルについては順次着手し速やかに是正を行う。
7号機中央制御室床下内（フリーアクセス）については、2015年12月中旬を目途にケーブルの区分分離を正常な状態に復旧する。
