柏崎刈羽原子力発電所における
不適切なケーブルの敷設に係る対応について
(報告)

平成 27 年 11 月

東京電力株式会社

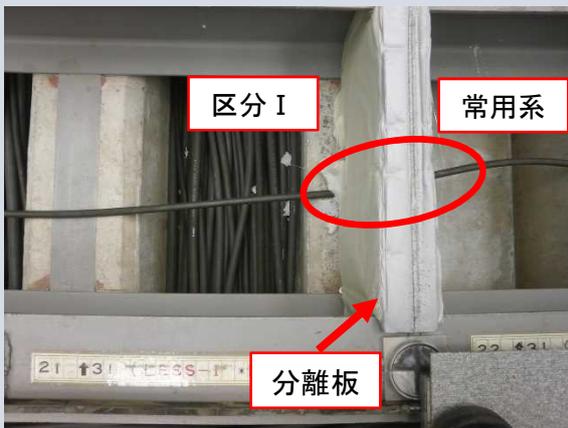
No.149

不適切な状態

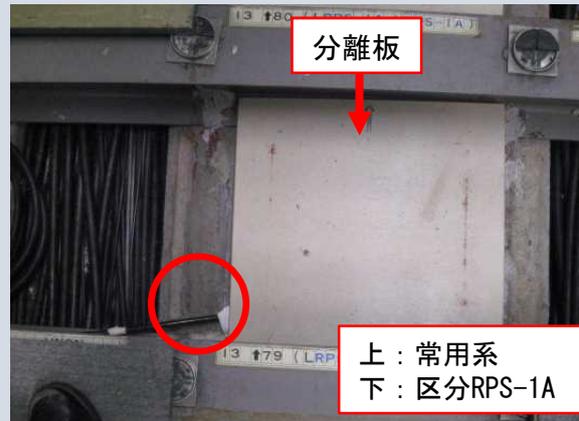
No. 45

②分離板の隙間を貫通

不適切な状態

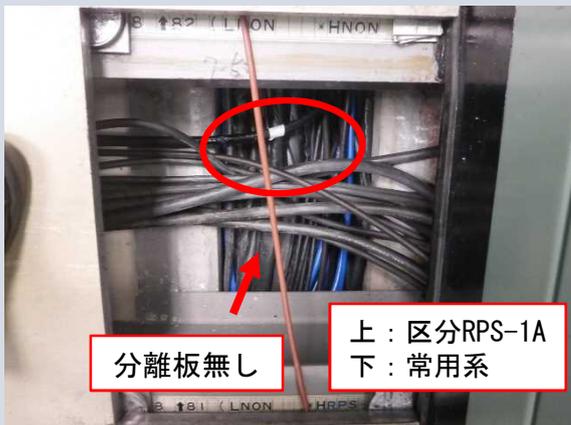
No. 99

水平分離板 ③分離板で分離されず跨ぎ
(分離板が設置されていないため跨いでいる)

不適切な状態

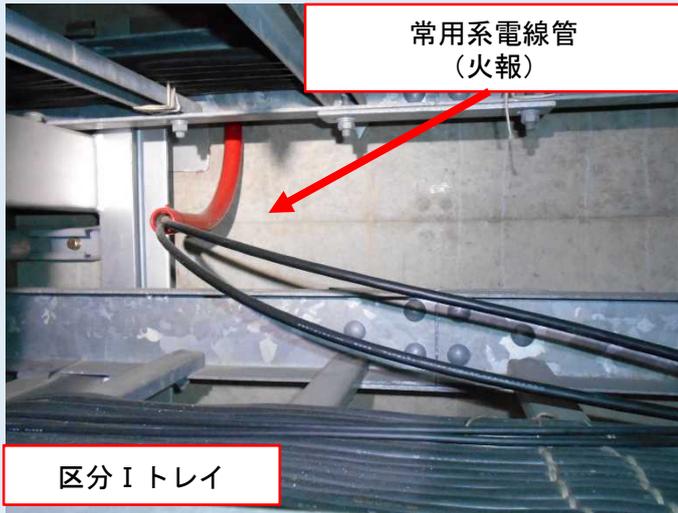
No. 9

不適切な状態

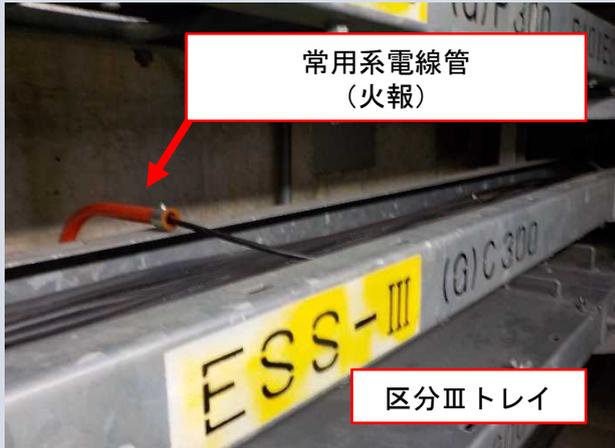
No. 2

不適切な状態

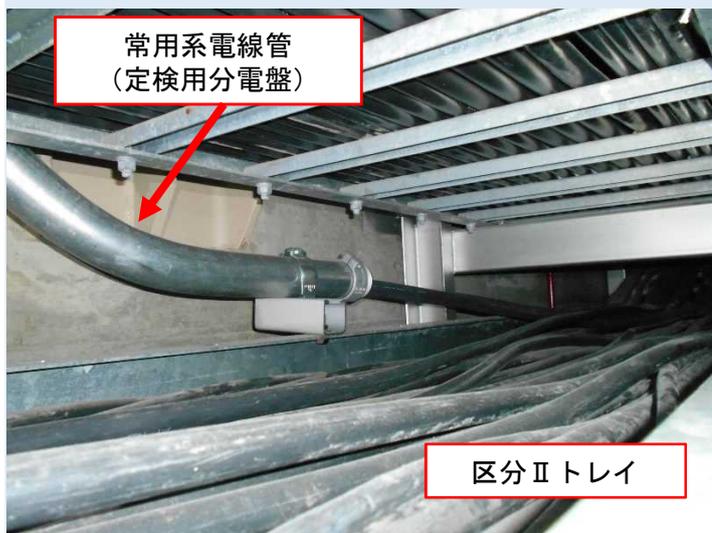
No. 1

不適切な状態

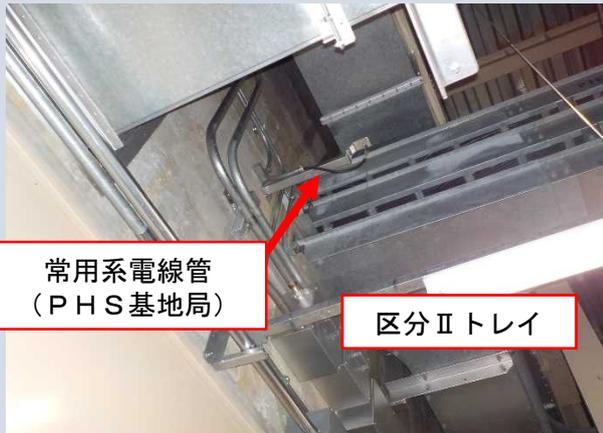
No. 3

不適切な状態

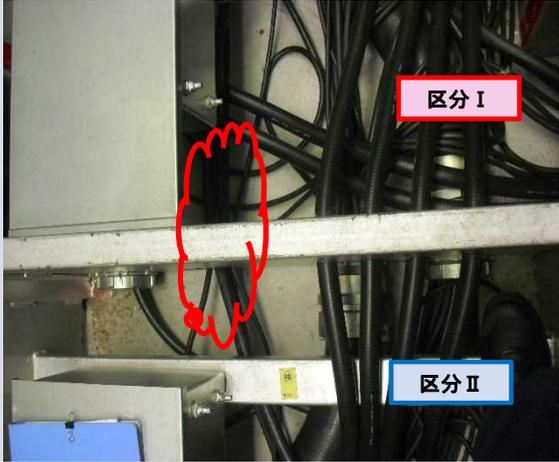
正常な状態	不適切な状態
	<p>No. 106~109 ①貫通(保護なし)</p>

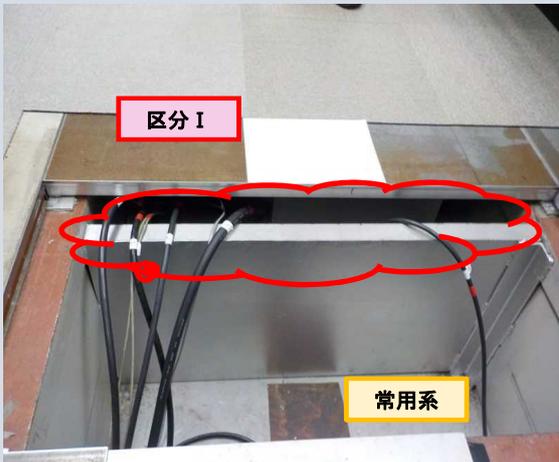
<p>②貫通(PF)</p>
	<p>該当なし</p>
	<p>No. 115~119, 124, 139 ③壁乗越え</p>

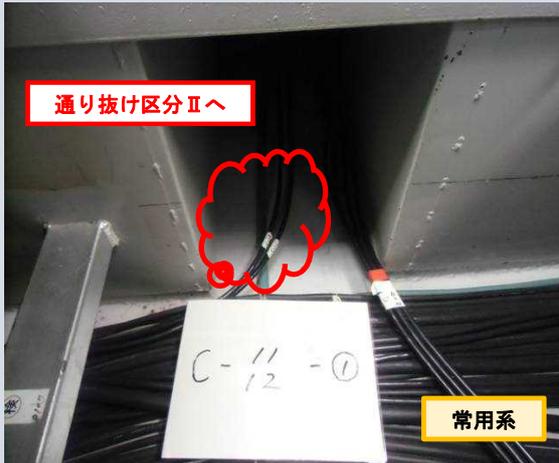
正常な状態	不適切な状態
	④混在
	該当なし
	No. 95, 96 ⑤混在 (基礎間すきま)

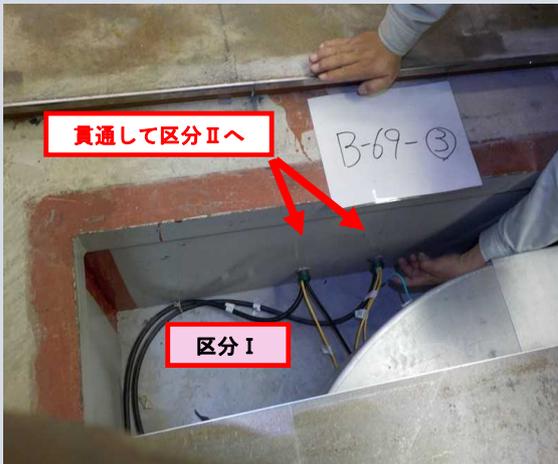
No. 44~46, 50, 131~133 ⑥貫通 (コンクリートピット間)

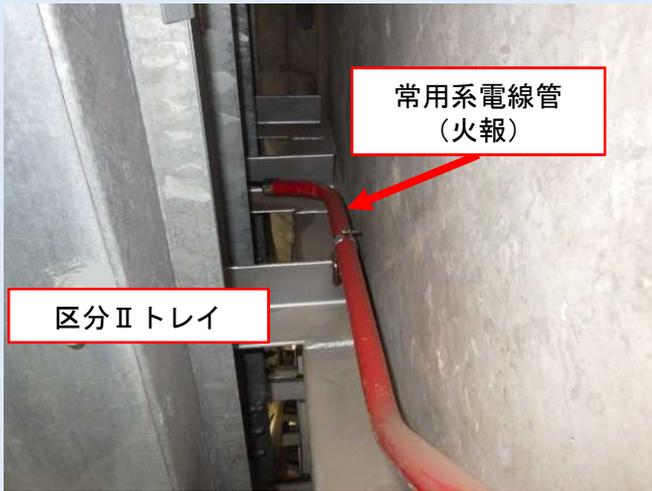
No. 2

不適切な状態

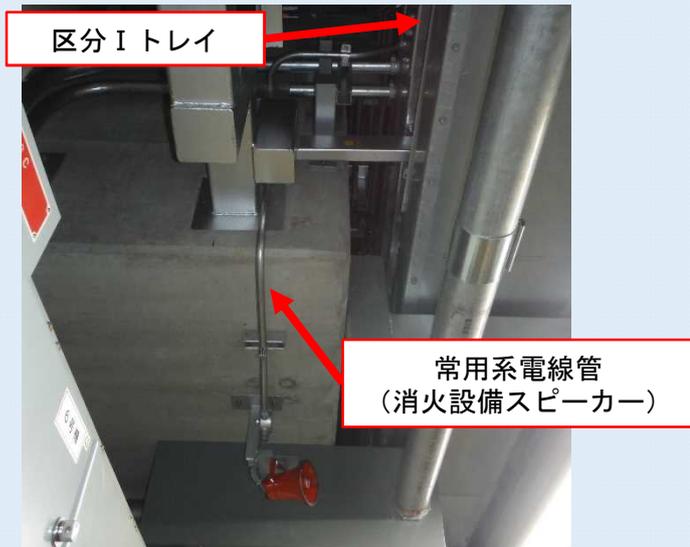
No. 5

不適切な状態

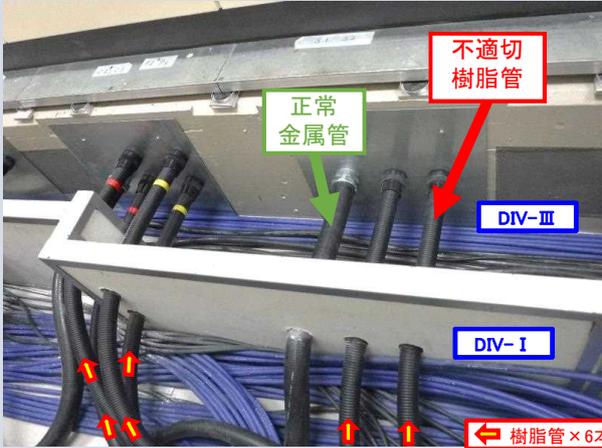
<p>区分Ⅲ</p> <p>区分Ⅰ</p> <p>分離バリア</p>	<p>No. 11 分離バリアを樹脂管で貫通</p>

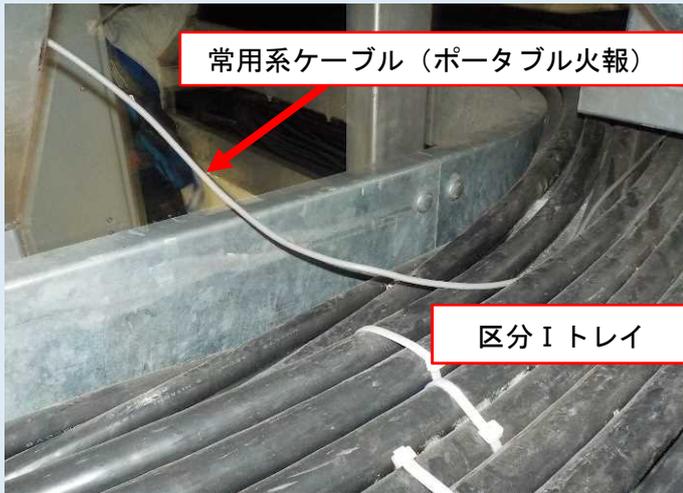
No. 1

不適切な状態

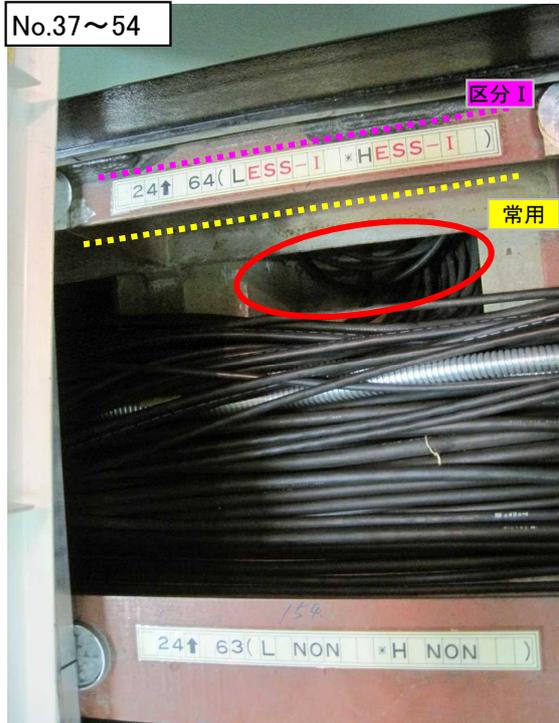
No.37~54

分離板が外されており、ケーブルが異区分間に敷設されている

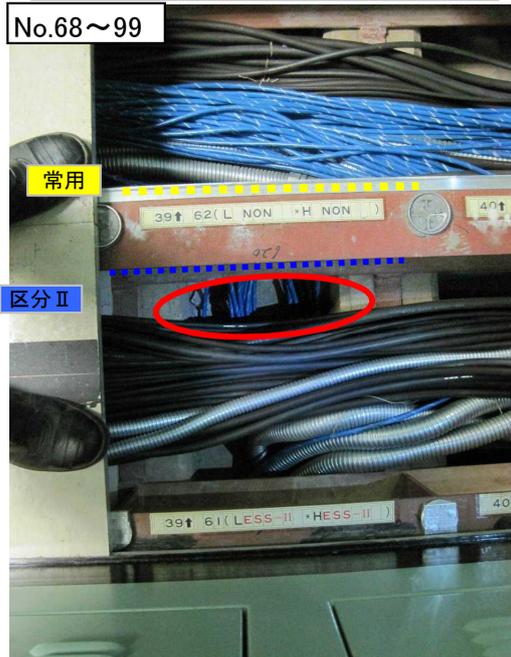
No.68~99

分離板が外されており、ケーブルが異区分間に敷設されている

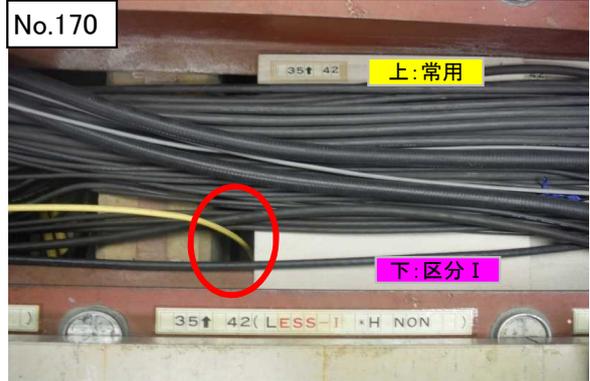
No.170

分離板がずらされており、ケーブルが異区分間に敷設されている
