発電用原子炉施設故障等報告書

東京電力株式会社

福島第一原子力発電所
1000トン鋼製角形タンク群から
3号機タービン建屋への貯留水移送ホースからの漏えいについて
(構内排水路から港湾内への放射性物質の漏えいについて)

平成27年 8月 提出
平成27年12月 補正

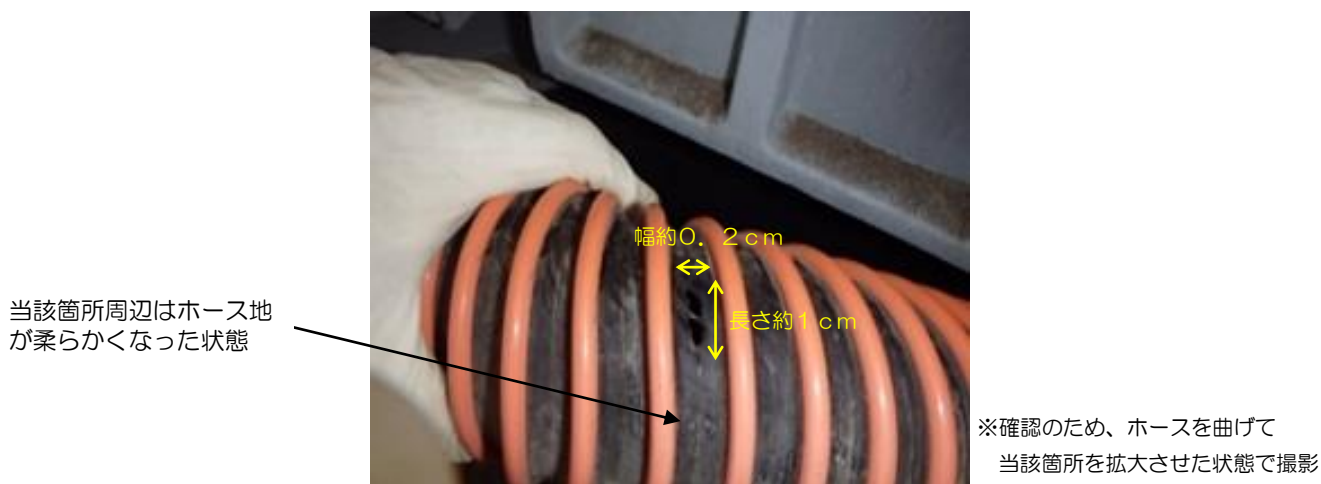
当該箇所の状況写真

- 当該箇所を目視にて確認したところ、長さ約1 cm、幅約0.2 cmの楕円状の孔が開いていた。
- 当該箇所は、当該ホースが屈曲した部分の外側に位置しており、当該箇所の周辺は補強リングの間隔が広がり、ホース地が柔らかくなった状態であった。

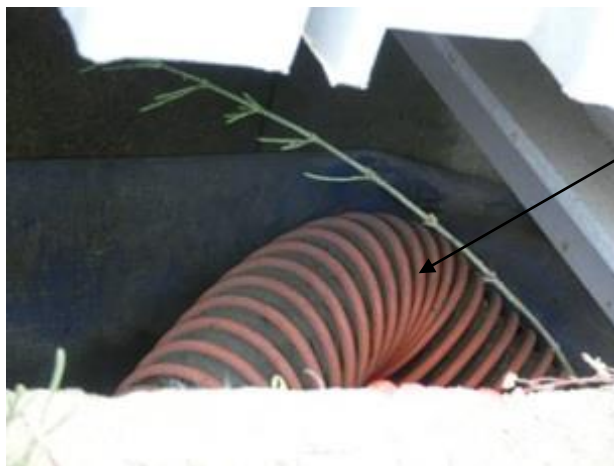
漏えい発見時のホース状況写真

- 当該ホースは、側溝 K-4-7 内に屈曲した状態で設置されており、曲げ半径は200～300mm程度となっていた。

曲げ半径200～300mm程度
(許容曲げ半径 750mm)

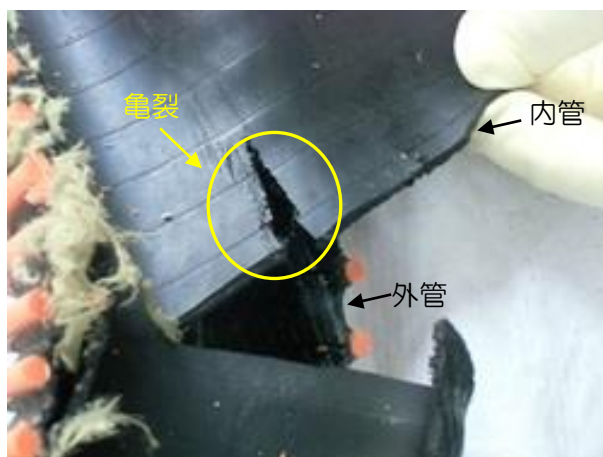
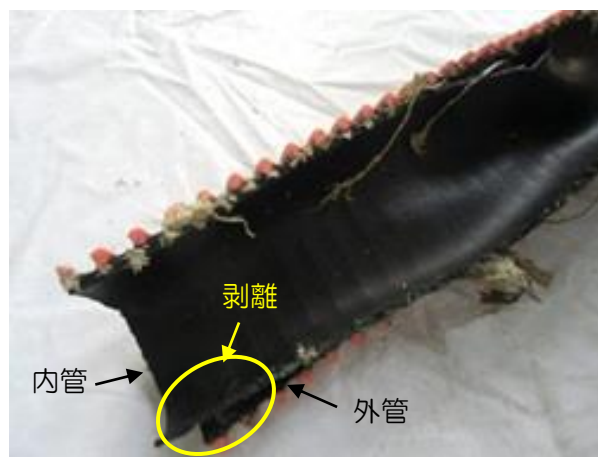
当該ホース亀裂・剥離写真

- 当該ホースの内部確認を行ったところ、ゴムの内管の長手方向、周方向それぞれに亀裂があり、内管と外管が剥離していた。
- 当該ホース内管の内側には、著しいゴムの硬化や摩耗はなかった。

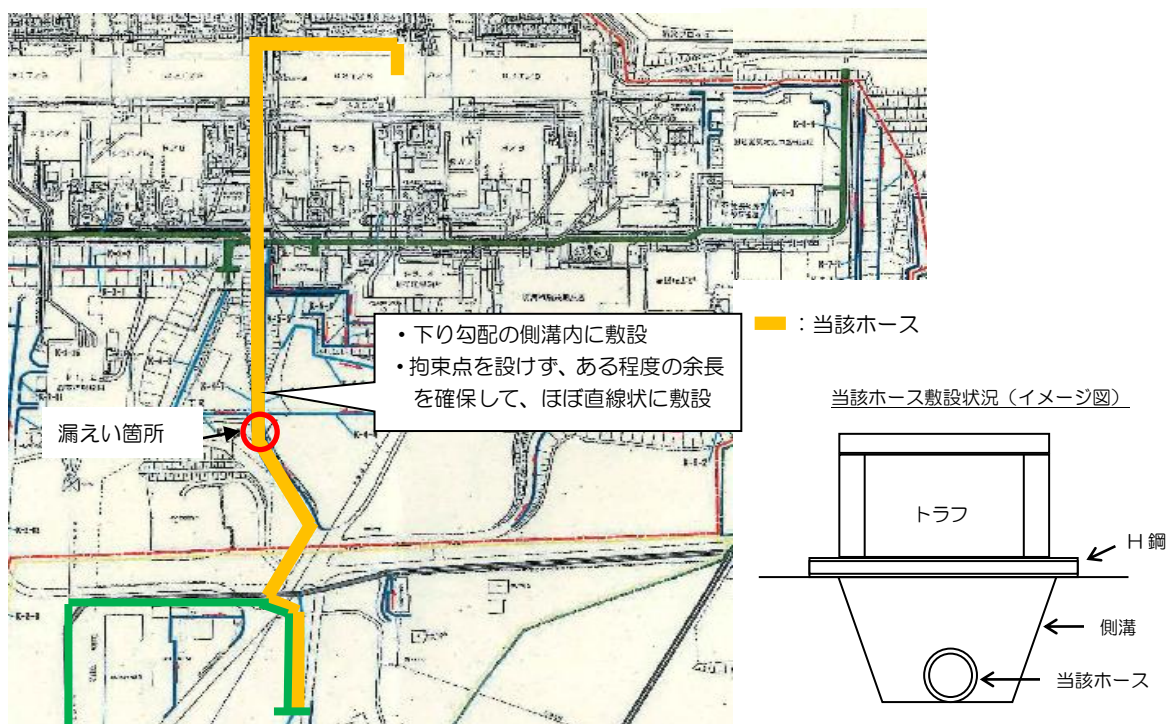
- (1) 当該ホースは、下り勾配の側溝内に拘束点を設けず、ある程度の余長を確保して、ほぼ直線状に敷設した。（平成 25 年 10 月敷設完了）

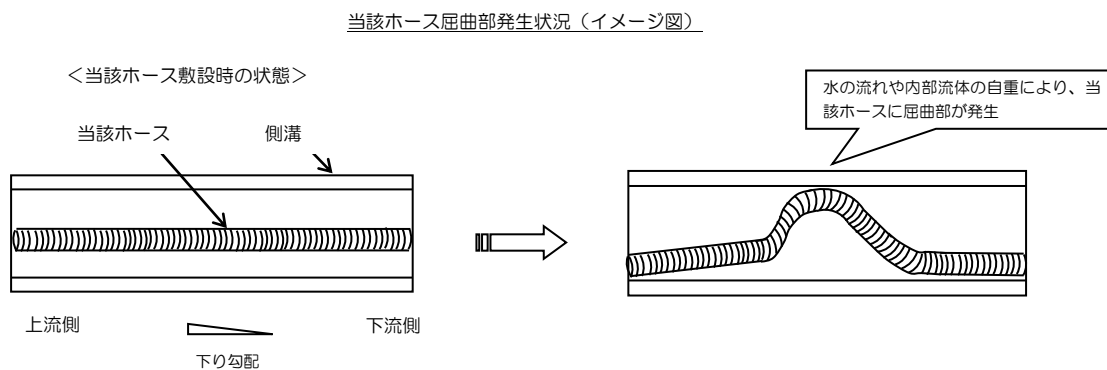
- (2) 上記（1）の当該ホース敷設状況下で長期的に使用したことで、移送操作による水の流れや内部流体の自重により、当該ホースに屈曲部が発生した。

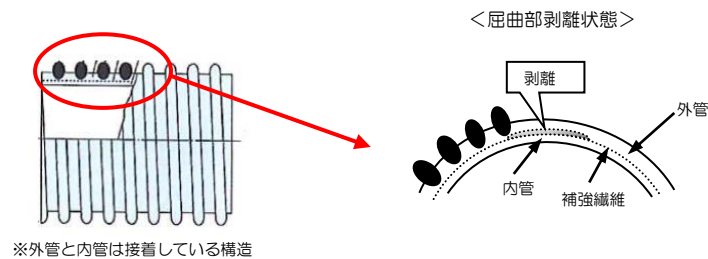
当該ホース断面図 (イメージ図)

- (3) 屈曲部が発生したことにより、ホース外側が強く曲げられたことで、内管と外管の接着強度が低下し、内管と外管が剥離した。

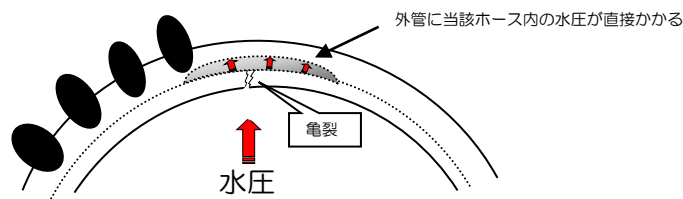
当該ホース断面図 (イメージ図)

- (4) 内管と外管が剥離した状態で当該ホースの使用を継続したことにより、内管に亀裂が生じ、外管に当該ホース内の水圧が直接かかるようになった。

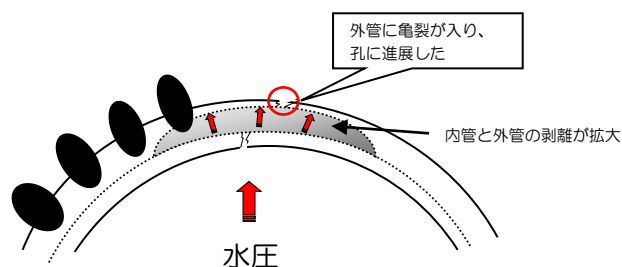
当該ホース断面図 (イメージ図)

- (5) 移送操作を繰り返し行ったことにより、内管と外管の剥離が拡大した。外管の曲げで伸ばされた部位に水圧が繰り返しかかることで、外管に亀裂が入り、孔に進展した。

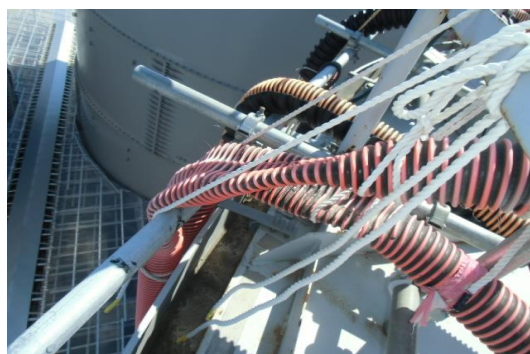
高濃度汚染水以外を取扱う耐圧ホース（建屋外及び堰外を対象）については、使用不可能な（ホース屈曲部が著しい変形を起こしている）耐圧ホースが2ラインあることを確認した。これらの耐圧ホースは、今後使用する予定がないことから、7月9日から7月10日にかけて使用ができない措置を行うとともに、7月21日に撤去した。

屈曲部が重みで変形を起こしている箇所
