発電用原子炉施設故障等報告書

東京電力株式会社

<p>件名</p>	<p>福島第一原子力発電所 H4北タンクエリア内堰から外堰内への堰内雨水の漏えいについて</p>
<p>事象発生の日時</p>	<p>平成27年 9月15日 20時17分 (福島第一規則第18条第12号に該当すると判断した日時)</p>
<p>事象発生の場所</p>	<p>福島第一原子力発電所</p>
<p>事象発生の発電用原子炉施設名</p>	<p>汚染水処理設備等 貯留設備 (タンク等) 中低濃度タンク 基礎外周堰</p>
<p>事象の状況</p>	<p>1. 事象発生時の状況</p> <p>平成27年9月11日12時10分頃、汚染水貯留設備のパトロール (以下、「タンクパトロール」という。) を実施していた協力企業社員が、H4北タンクエリア南側の基礎外周堰 (以下、「内堰」という。) の繋ぎ目から、内堰内に溜まった雨水が鉛筆1本程度の太さで漏えいしていることを発見した。</p> <p>また、13時05分頃、漏えい箇所を確認した当社社員が、内堰のコンクリート堰と鋼製堰との繋ぎ目にある取付ボルト穴 (以下、「当該ボルト穴」という。) 1箇所からの漏えいであることを確認した。</p> <p>当該ボルト穴については、止水セメントによる止水処置を実施し、14時12分に漏えいは停止した。</p> <p>その後、14時19分に当社社員がH4北タンクエリア周辺の目視点検を実施し、H4、H4北、H4東タンクエリア (以下、「H4エリア」という。) の内堰を囲むように設置してある外周堰 (以下、「外堰」という。) の外側へは漏えいしていないことを確認した。</p> <p>なお、外堰内の排水ピットに設置してある止水弁については、漏えい発生以前^{※1}より「閉」運用としていた。</p> <p>※1：平成27年2月22日に発生した「福島第一原子力発電所構内側溝排水放射線モニタにおけるβ線濃度「高高警報」の発生について」に関する原因調査の過程で、H4エリアの外堰内が汚染されていることが判明したことから、同年3月5日より止水弁を「閉」運用としていた。</p> <p>9月12日11時30分頃、現場パトロールを実施していた当社社員が、当該ボルト穴から東へ約10m離れた場所において、内堰のコンクリート堰と鋼製堰の繋ぎ目の取付ボルト部 (以下、「当該ボルト部」という。) 1箇所から10秒に1滴程度の滴下があることを発見した。</p> <p>直ちに、当該ボルト部の滴下箇所へビニールの受けを設置するとともに、止水材による止水処置を実施し、12時07分に滴下は停止した。なお、滴下した床面に水溜まりは確認されなかった。</p> <p>9月11日の漏えい発生後、漏えい箇所近傍の内堰内で採取^{※2}した水の放射能濃度を分析した

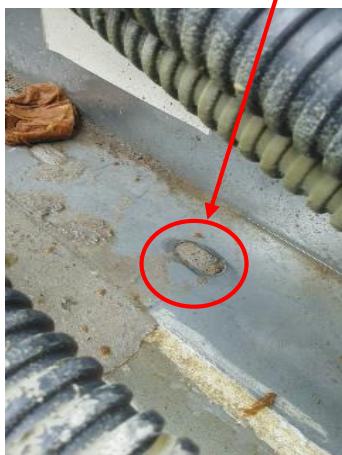
①

9月11日に発生した当該ボルト穴からの漏えいは、H4北タンクエリア内堰のコンクリート堰の上部に後から鋼製堰を設置した際の取付ボルト部（ボルトで固定していない箇所）からの漏えいであった。

<9月11日 漏えい箇所>

- ①当該ボルト穴1箇所より鉛筆1本程度の太さで漏えい
- ※傷・へこみ等の損傷なし

当該ボルト穴については、9月11日14時12分に止水セメントによる止水処置を実施し、漏えいは停止した。

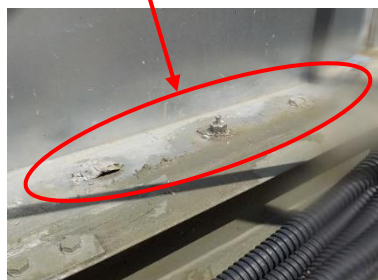
②

<9月12日 漏えい箇所>

- ②当該ボルト部1箇所より10秒に1滴程度の滴下
- ※傷・へこみ等の損傷なし

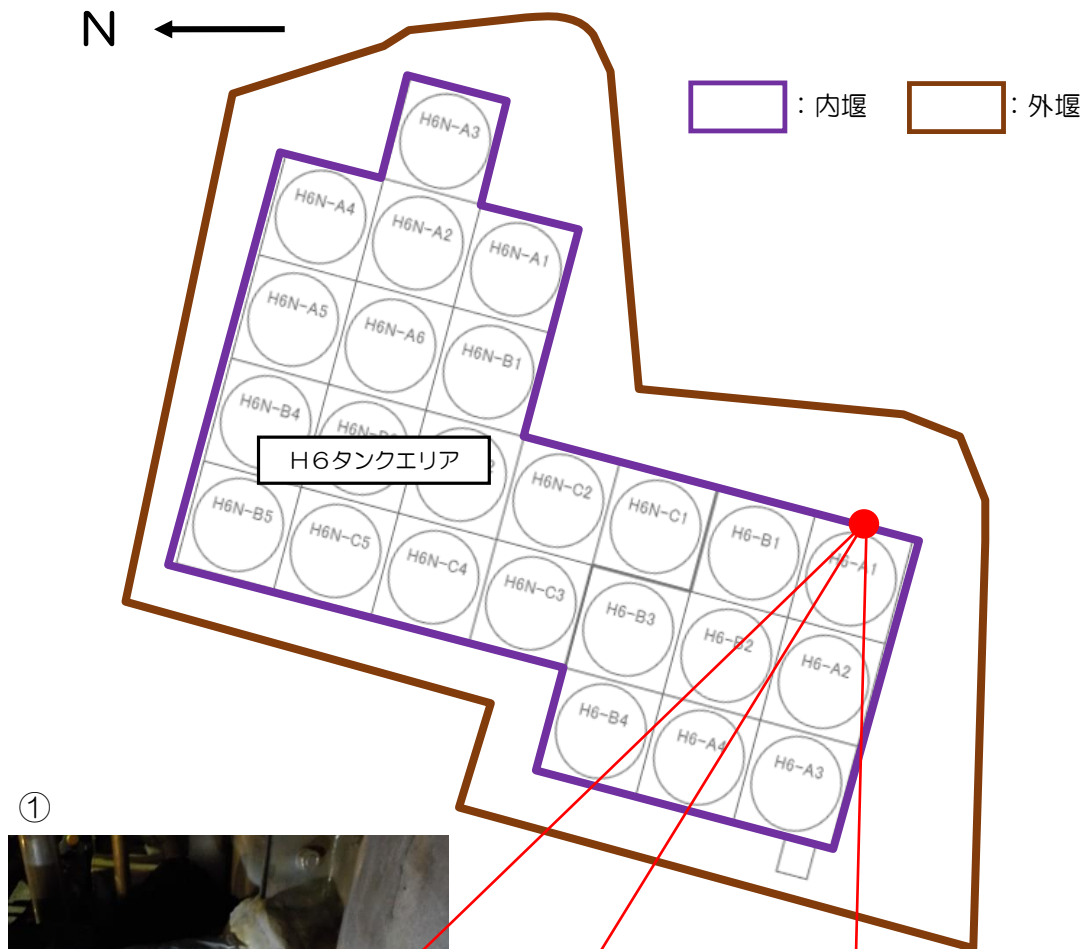
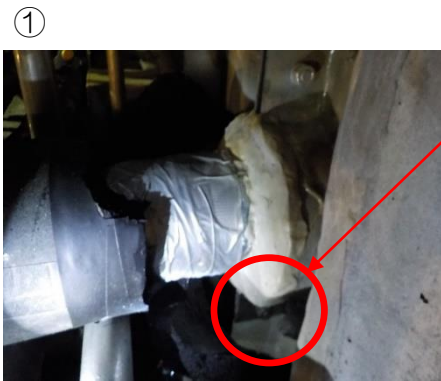
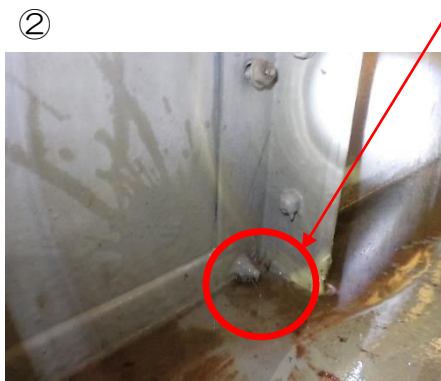
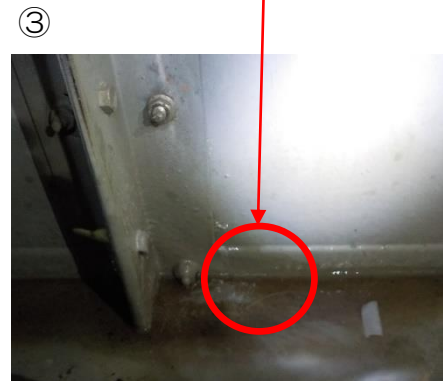
9月14日に発生した当該貫通部からの漏えいは、H6タンクエリア内堰のコンクリート堰及び上部にある鋼製堰の外側（外堰側）に後から鋼製板を設置した際、既設配管の横断部を貫通させるように鋼製板を施工した箇所からの漏えいであった。

また、当該接合部からの漏えいは、H6タンクエリア内堰の鋼製板と鋼製板の間を繋ぎ合わせている補強用鋼材の接合部からの漏えいであった。

<9月14日 漏えい箇所>

- ①鋼製堰の配管貫通部1箇所より漏えい
- ②③当該接合部2箇所より漏えい
- (①～③とも定量的な漏えい量は判別できず)
- ※傷・へこみ等の損傷なし

当該貫通部及び当該接合部については、9月14日18時30分頃から9月15日3時00分頃にかけて、止水材や止水セメントによる止水処置を実施するとともに、漏えい拡大防止のため、9月14日19時25分に漏えい箇所周辺の外堰内へ吸水土のうを設置した。

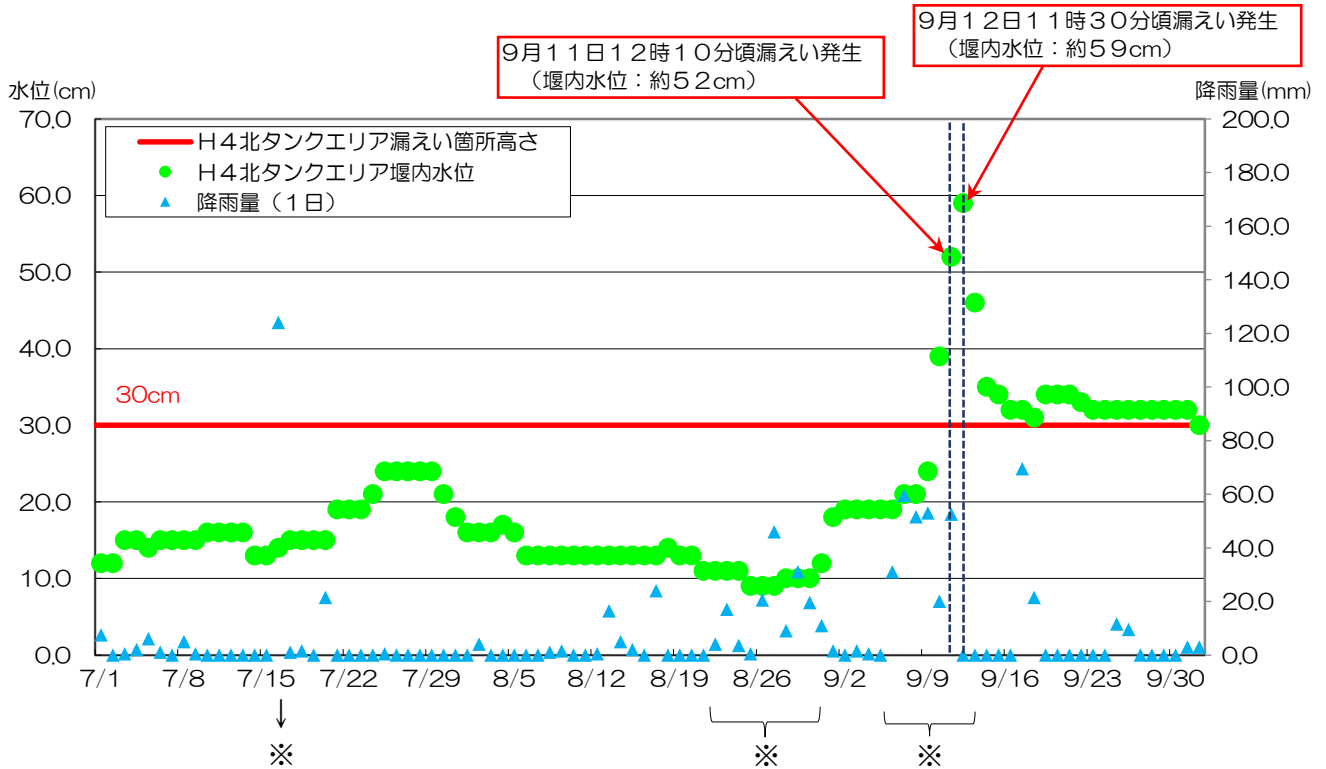
●H4北タンクエリア

この結果、漏えい発生前の内堰内雨水の水位については、H4北タンクエリアで約52cm、H6タンクエリアで約47cmであった。

汚染水タンクエリア内堰内雨水については、可能な範囲で低い水位に抑えるよう管理することとしていたが、一連の漏えい事象が起きた際には、7月から8月にかけて降雨量が増加したことに加え、9月6日から9月11日にかけて合計268mmの集中的な大雨が降ったことで、これまでにない高さまで堰内水位が上昇した。

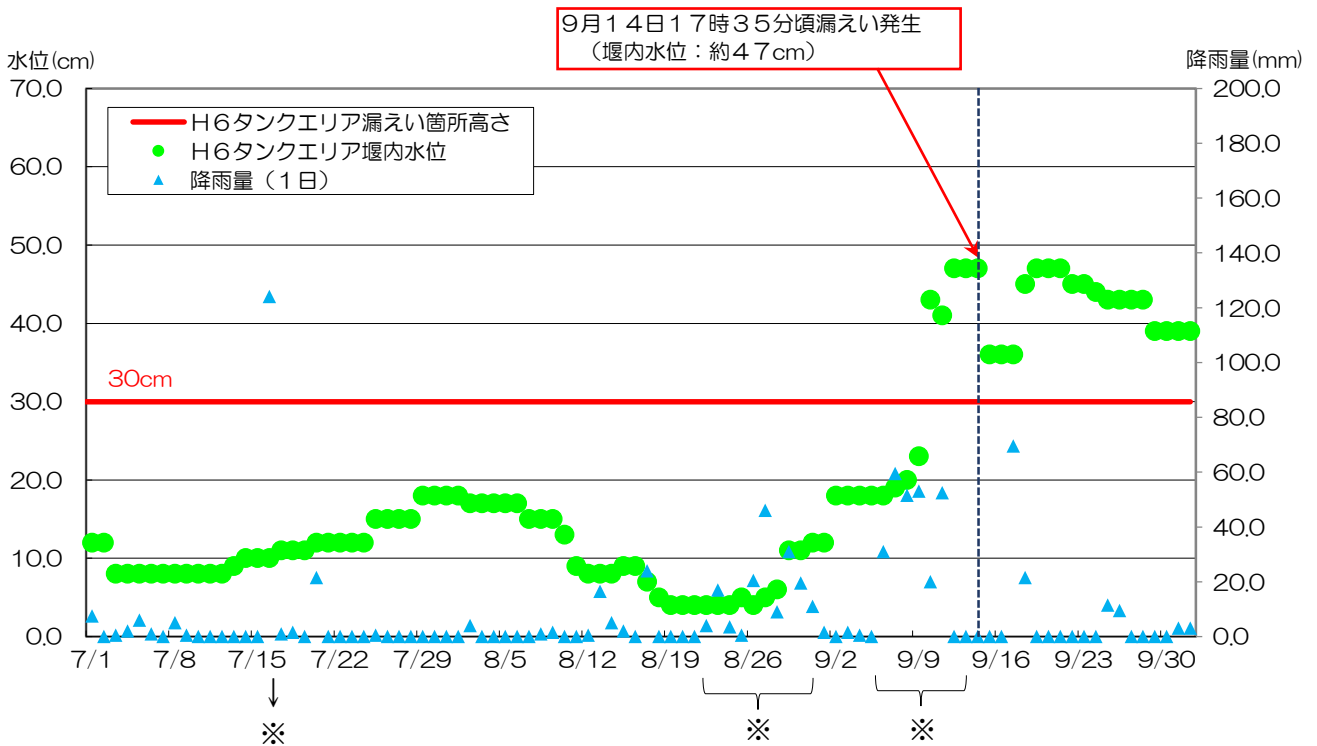
●H6タンクエリア

なお、H6タンクエリア内堰内の水位については、9月11日に発生したH4北タンクエリア内堰からの漏えいの影響により、H4タンクエリア内堰内溜まり水をH6タンクエリア内堰内へ移送したことで上昇していた。

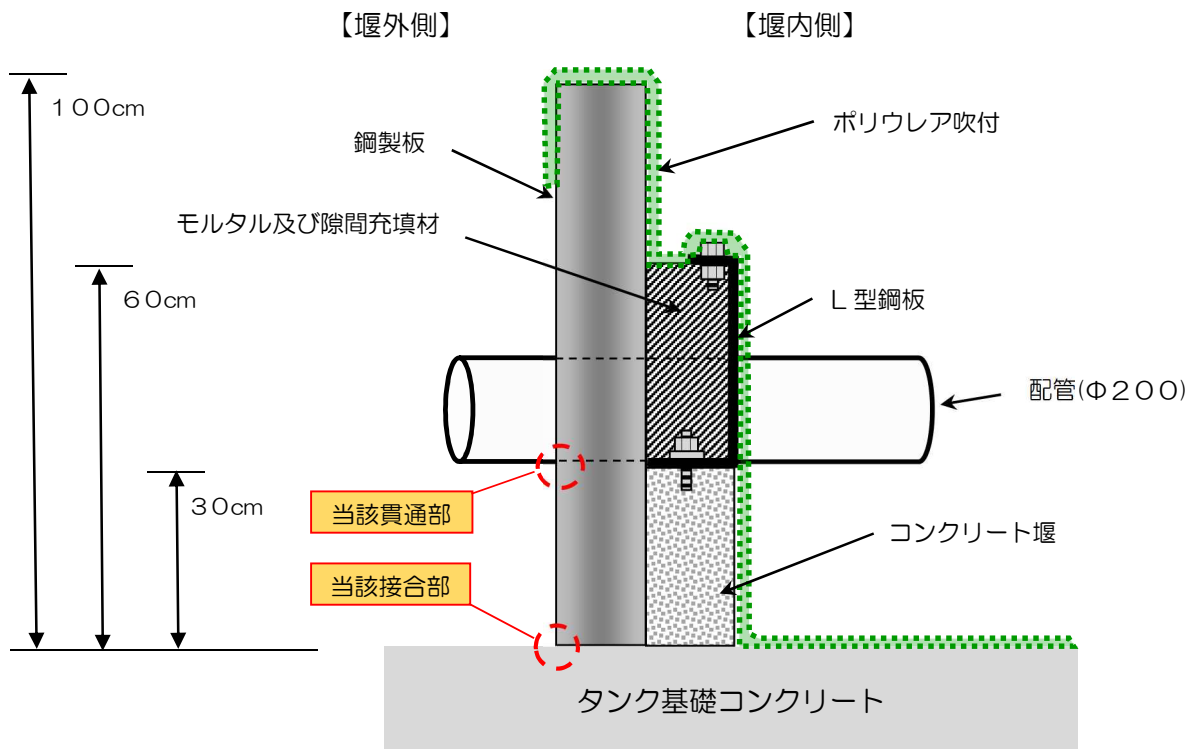
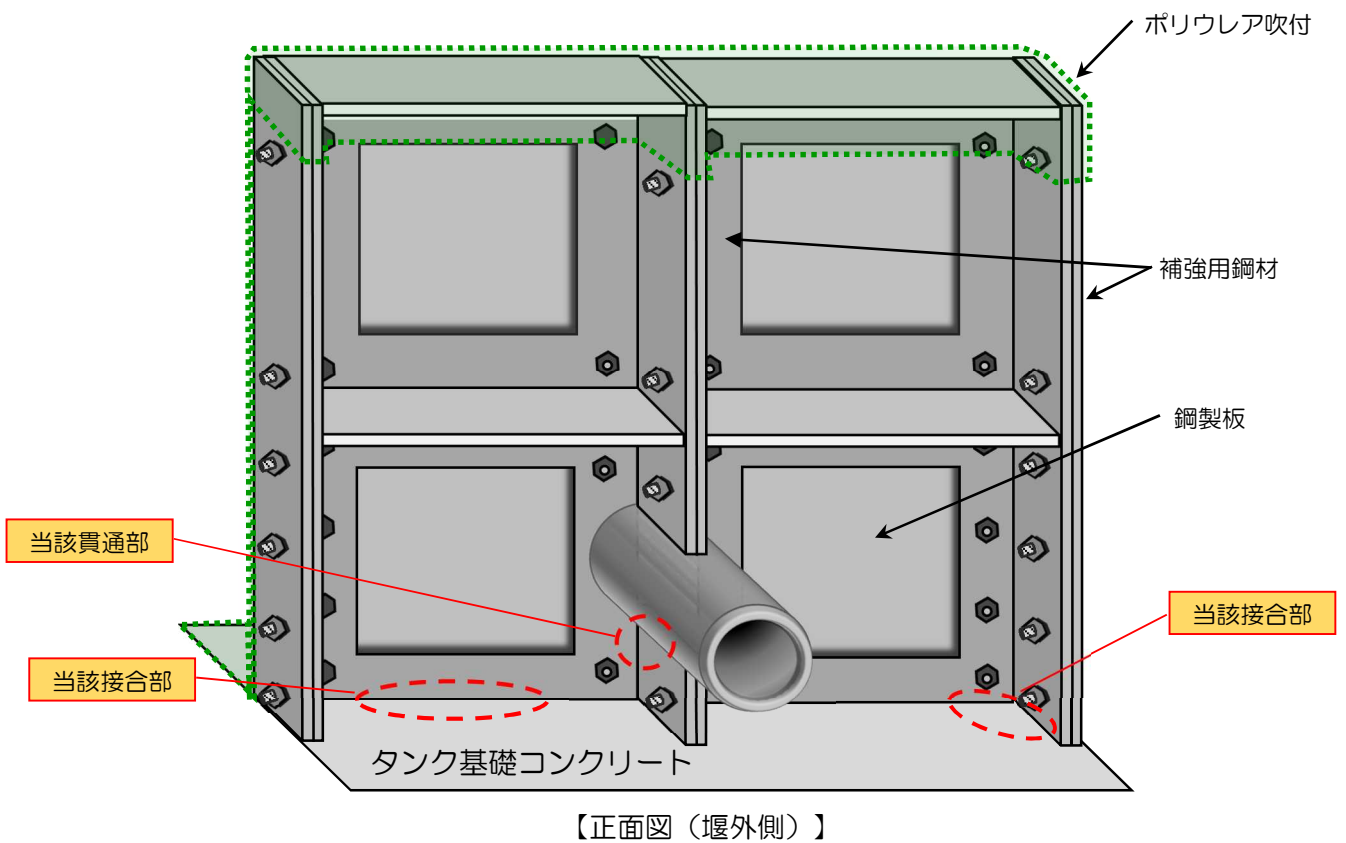
●H6タンクエリア

○：漏えい箇所

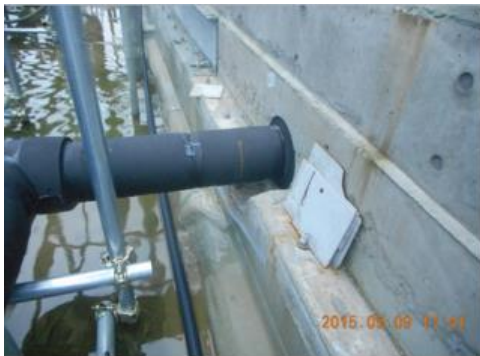
平成27年9月9日に内堰の配管貫通部より漏えい発生
（漏えい量は約3,200L）

●C東・西タンクエリア内堰からの漏えい状況

配管貫通部下部より漏えい
(鉛筆1本程度の太さ)

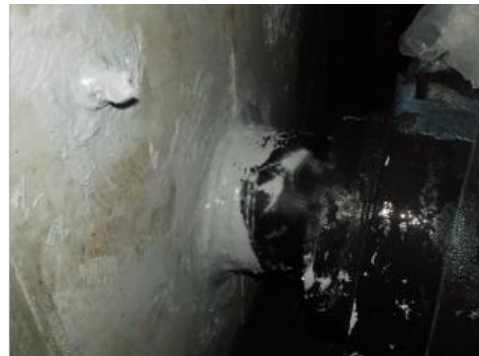
内堰内側の止水処置実施状況

今回漏えいが確認された配管貫通部や切り欠き部について、恒久措置として配管貫通部と配管との間に止水材または止水セメントを充填するとともに、配管貫通部や切り欠き部のある内堰の内側及び外側表面に止水材または止水セメント（若しくは両方）による止水処置を実施した。（H5タンクエリアは平成27年10月7日、C東・西タンクエリアは平成27年12月17日、H6タンクエ

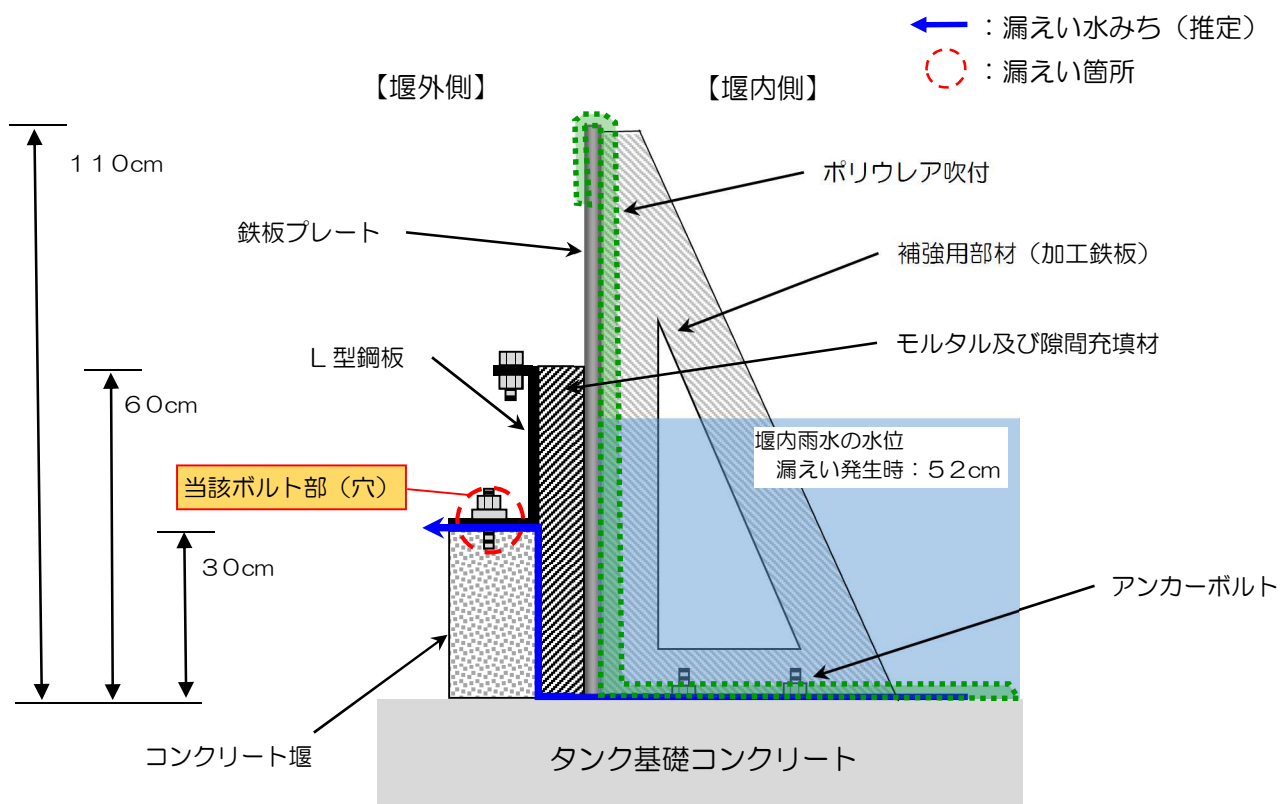
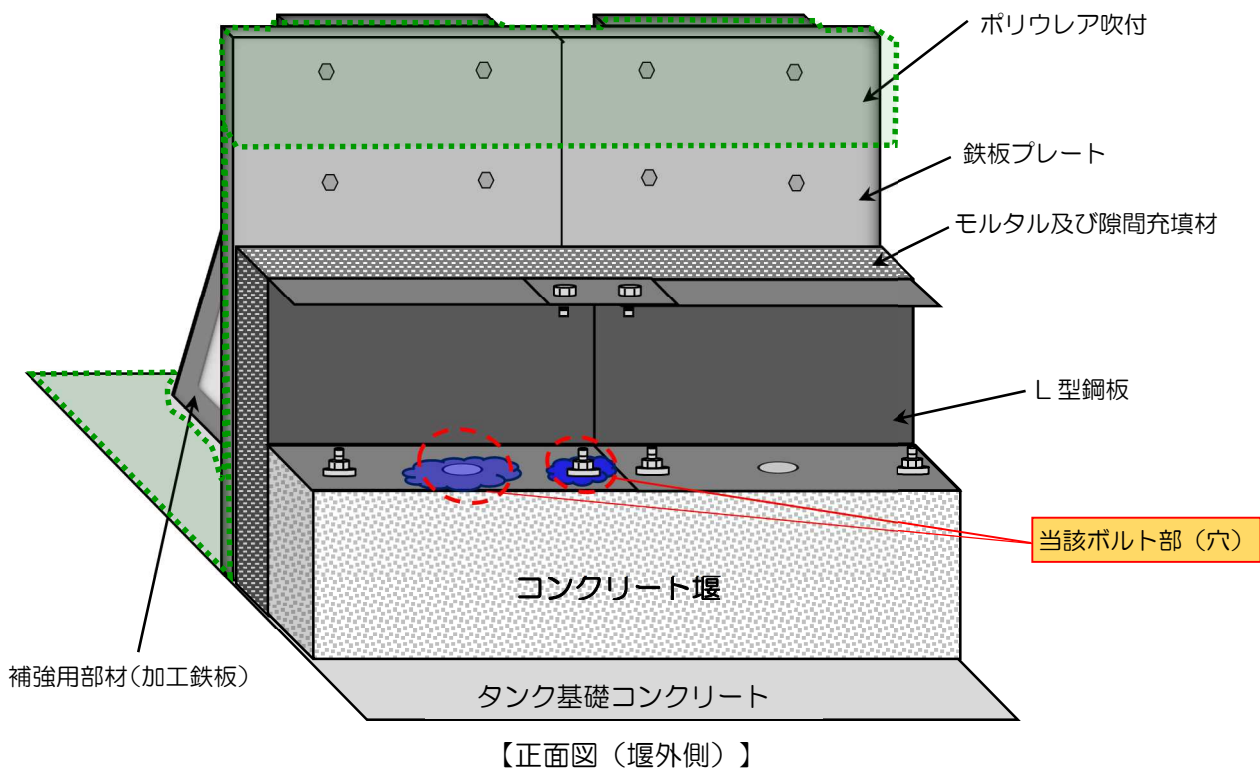
●H4北タンクエリア

このため、既存のコンクリート堰を一度解体してから一体構造のコンクリート堰を設置することはできず、また、汚染水タンクエリア周辺の設備状況も踏まえると、限られた工事エリアのなかで実施可能な工法として、鋼製堰による嵩上げ構造を採用したが、H4北、H6、H1東タンクエリア内堰からの漏えい事象では、コンクリート堰と鋼製堰の間にある繋ぎ目や取付ボルト部(穴)、既設配管に対して後から堰を施工した配管貫通部が止水上の弱点部となり、漏えいが発生するリスクを排除しづらい構造となった。

汚染水タンクエリア内堰については、内堰内の床面や内側全面にポリウレアの吹付を行っているが、H4北、H6、H1東タンクエリアでは、ポリウレアの一部で浸透防止が効いていない箇所があることによって、鋼製堰自体に堰内雨水が浸水し、止水処置の不十分な箇所から漏えいが発生したものと想定される。

内堰境界部からの漏えい経路 (推定)
