柏崎刈羽原子力発電所における
不適切なケーブルの敷設に係る対応について
(報告)

平成28年3月

東京電力株式会社

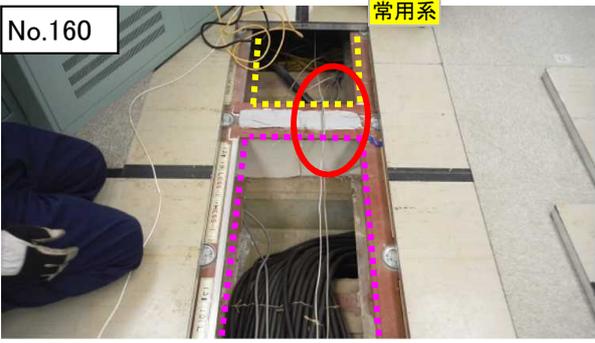
① 分離板を壊さず跨いでいる

<p data-bbox="865 454 1332 515">異区分を跨いで敷設されている</p>

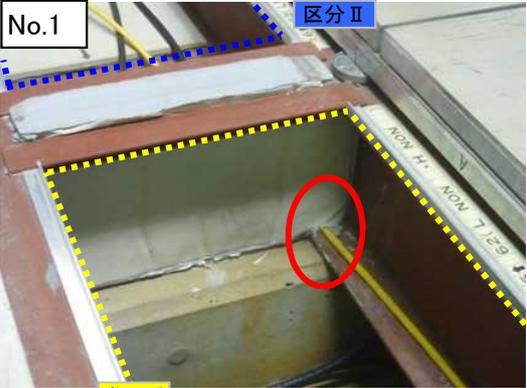
②分離板の隙間を貫通

<p data-bbox="866 353 1334 427">異区分を貫通して敷設されている</p> <p data-bbox="839 450 922 495">No.1</p>

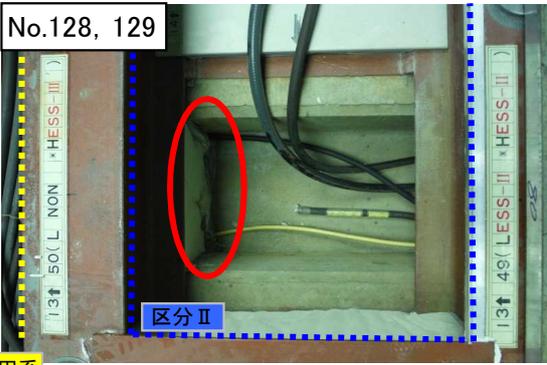
<p data-bbox="866 1003 1334 1055">異区分を貫通して敷設されている</p> <p data-bbox="839 1106 995 1151">No.128, 129</p>

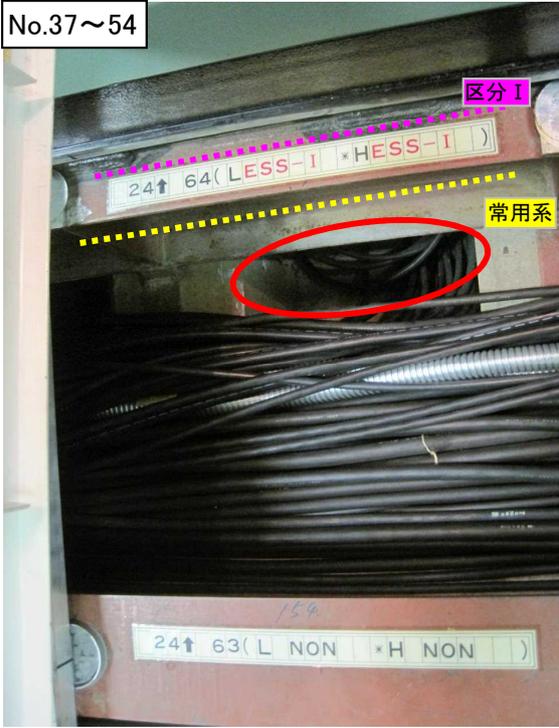
③分離板で分離されず跨ぎ

<p data-bbox="869 347 1332 436">分離板が外されており、ケーブルが異区分間に敷設されている</p> <p data-bbox="829 470 973 515">No.37~54</p>

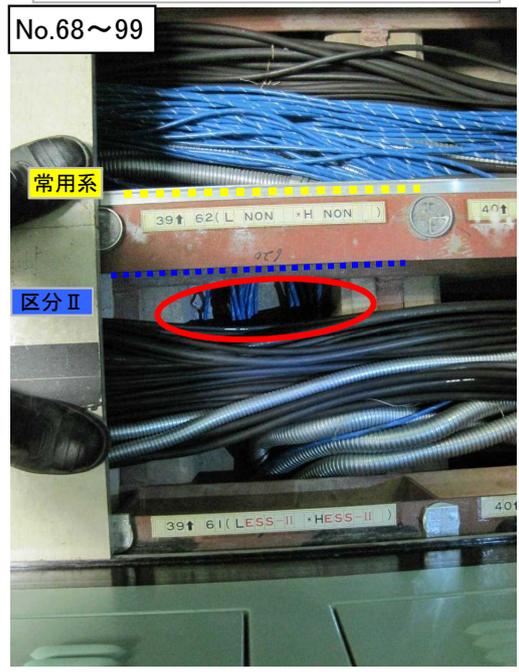
<p data-bbox="869 1254 1332 1344">分離板が外されており、ケーブルが異区分間に敷設されている</p> <p data-bbox="837 1355 981 1400">No.68~99</p>

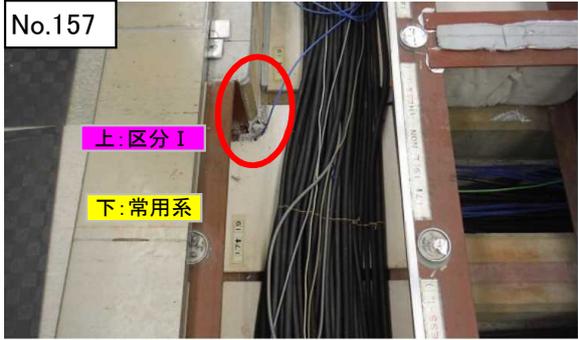
<p data-bbox="344 981 715 1095">上下にケーブル等が貫通していない</p>	<p data-bbox="858 443 1321 504">異区分を貫通して敷設されている</p> <p data-bbox="815 539 922 577">No.157</p>

<p data-bbox="890 658 1007 689">上: 区分 I</p> <p data-bbox="900 725 1002 757">下: 常用系</p>

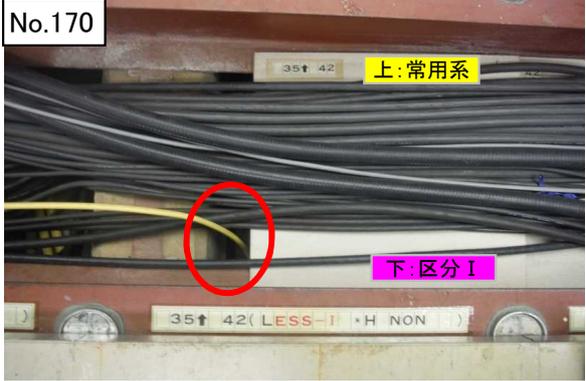
<p data-bbox="869 392 1332 481">分離板がずらされており、ケーブルが異区分間に敷設されている</p> <p data-bbox="810 510 917 555">No.170</p>

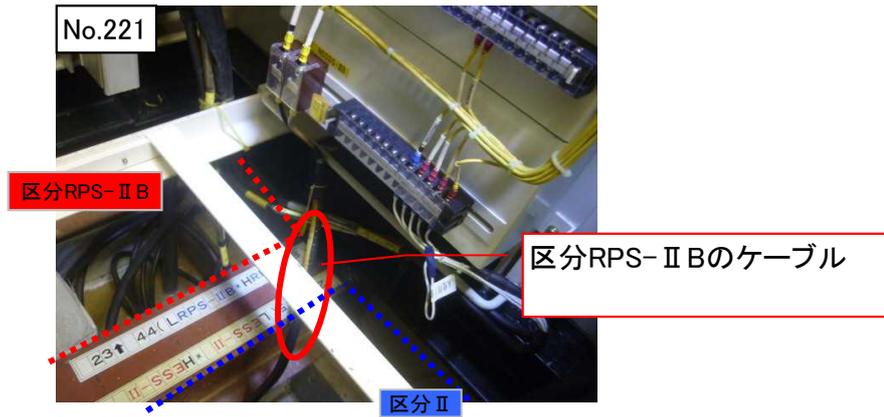
(3) 異区分ピット

ケーブルが異区分のピットを通過

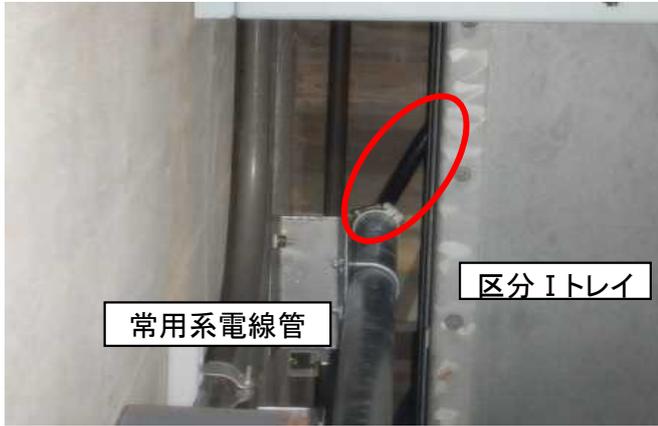
NO. 3

不適切な状態

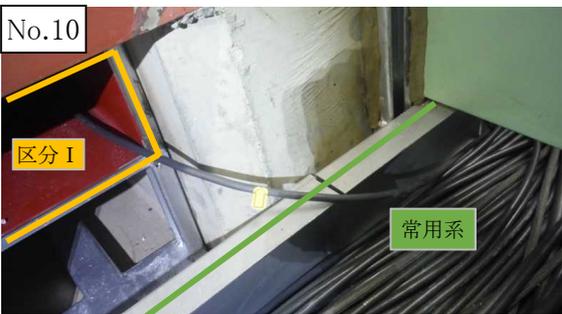
<p>No.7 A photograph showing an incorrect installation. A white cable is laid across a red tray, passing through a yellow line labeled '区分 I' (Zone I). The cable is labeled '常用系' (Normal system) in green. Another '常用系' label is on the right side.</p> <p>②異区分を跨いで敷設されている</p>

<p>No.10 A photograph showing an incorrect installation. A black cable is laid across a green line labeled '常用系' (Normal system) and a yellow line labeled '区分 I' (Zone I).</p>

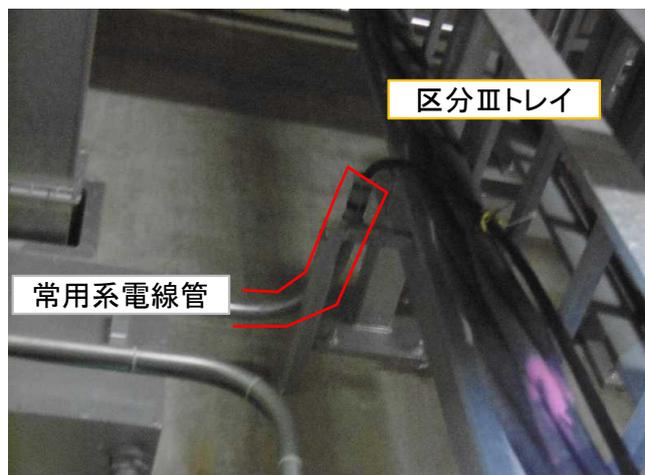
NO. 1

[常用系電線管～区分Ⅲトレイへ接続]

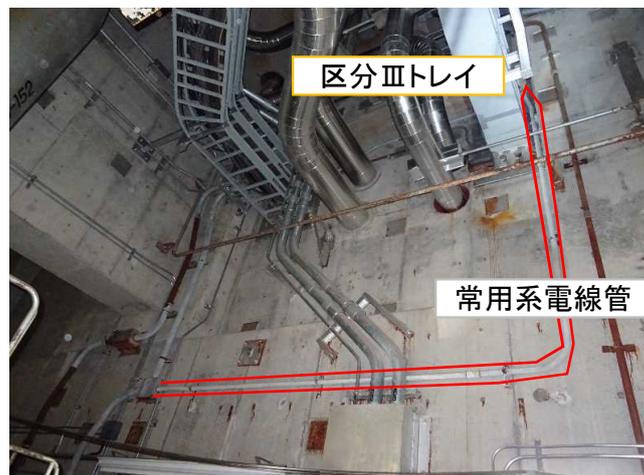
NO. 2

[常用系電線管～区分Ⅲトレイへ接続]

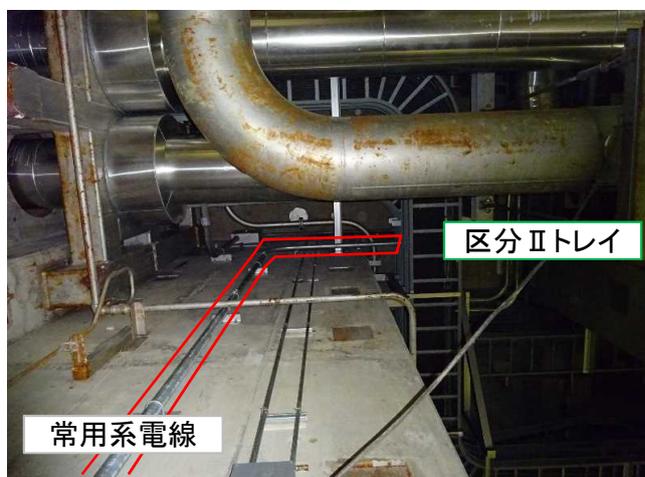
NO. 6

[常用系電線管～区分Ⅱトレイへ接続]

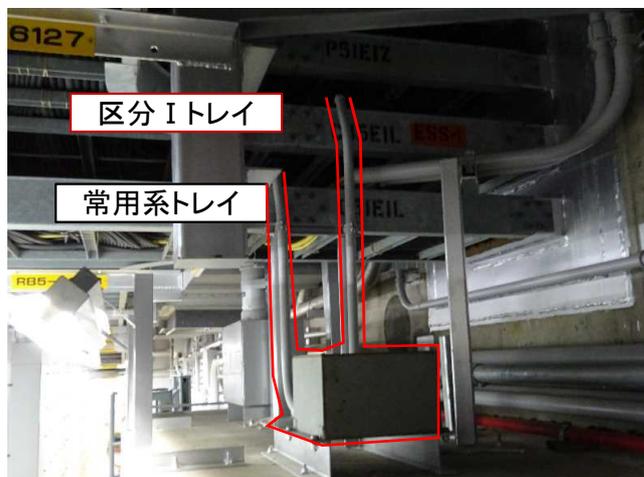
NO. 8

[区分Ⅰトレイ～常用系トレイ跨ぎ]

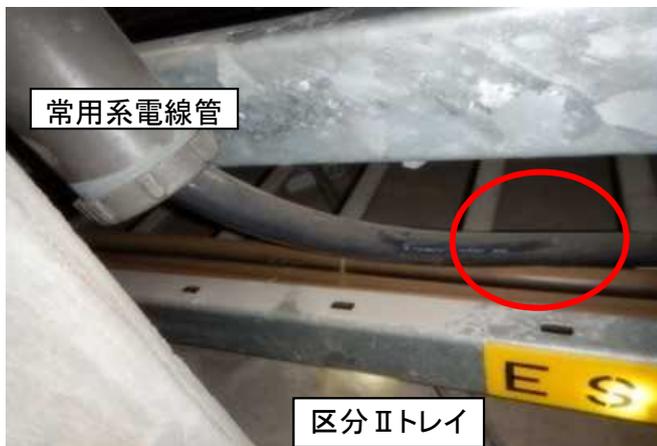
NO. 1

不適切な状態

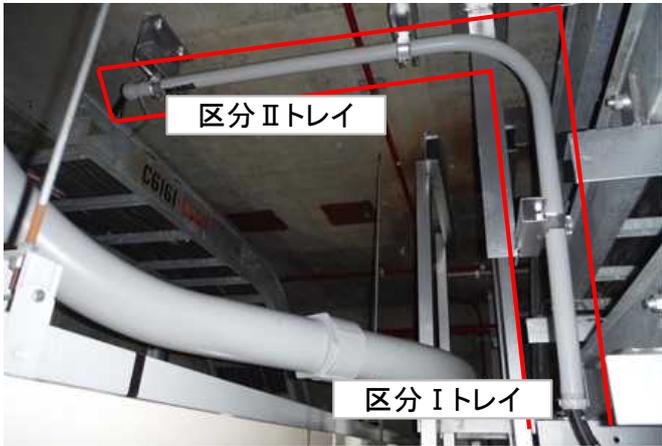
NO. 21, 22

不適切な状態
