1号機建屋カバー解体における作業状況について (2015年5月25日実績)

2015年5月25日
東京電力株式会社

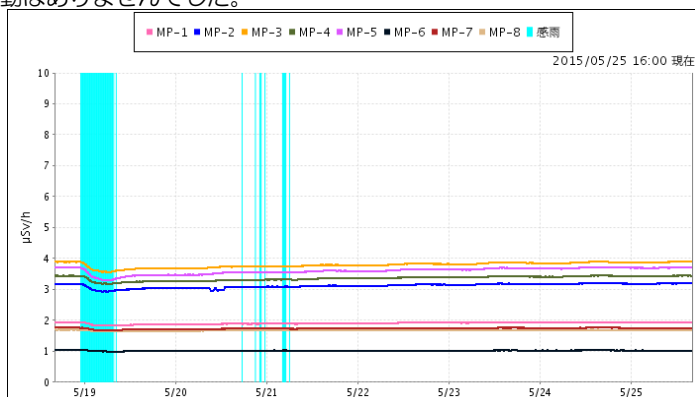
(1) 敷地境界のモニタリングポスト ●

- 有意な変動はありませんでした。
