2号機ベント管下部周辺調査結果について

平成25年3月28日
東京電力株式会社

3.ベント管下部周辺調査結果(まとめ)

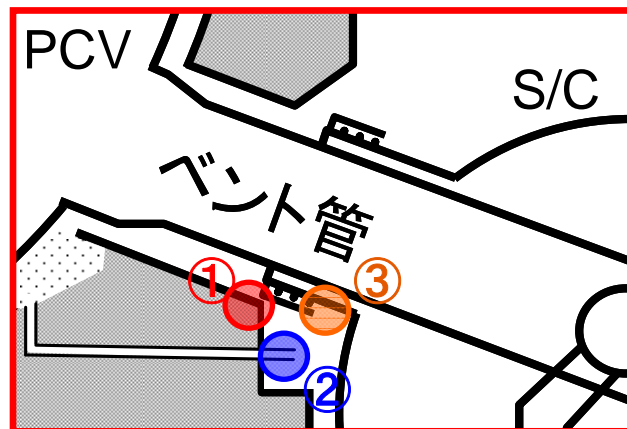
1
直接確認していないが
下部コンクリートステ
ージ上に流水等無し

2
音についても取得。
現段階で漏水と思わ
れる音は確認されてい
ない

- ①ベント管
スリーブ端部
- ②サンドクッション
ドレン管端部
- ③ベント管
ベローズカバー下部

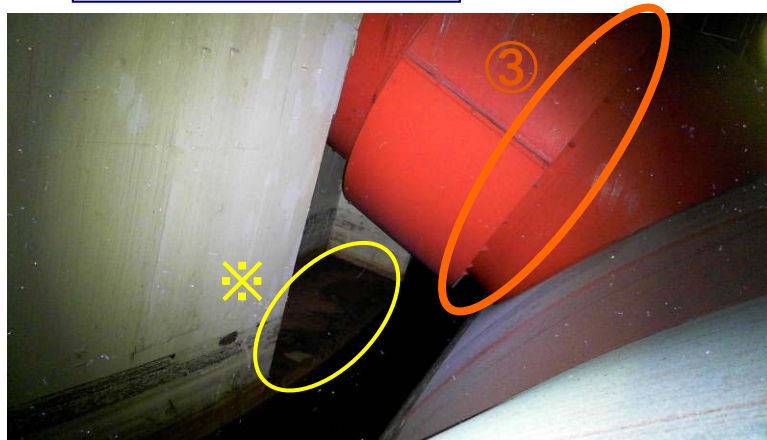
- ① ベント管スリーブ端部
- ② サンドクッションドレン管端部
- ③ ベント管ベローズカバー下部

直接確認はしていないが、下部のコンクリートステージ(※)上に流水等は確認されなかった。

…………… 漏水は確認されなかった

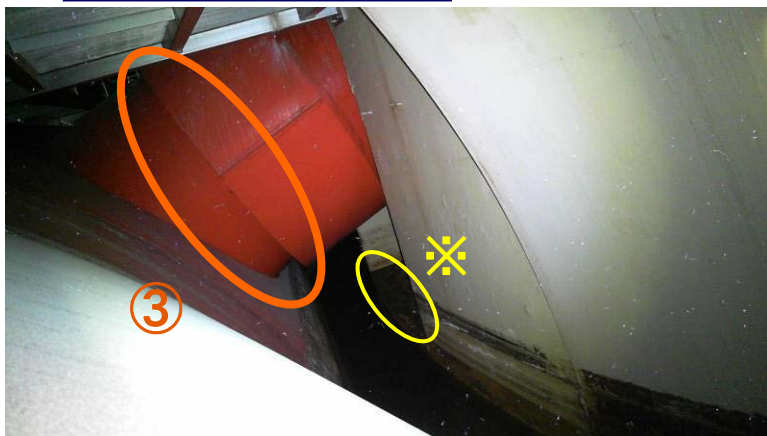
- ① ベント管スリーブ端部
- ② サンドクッションドレン管端部
- ③ ベント管ベローズカバー下部

直接確認はしていないが、下部のコンクリートステージ(※)上に流水等は確認されなかった。

…………… 漏水は確認されなかった

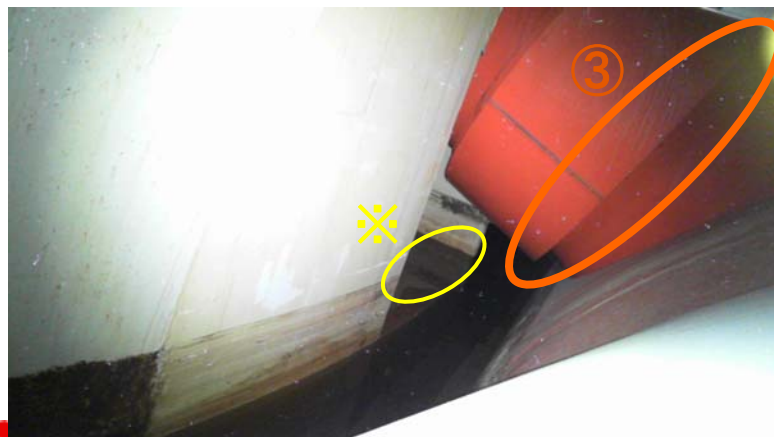
- ① ベント管スリーブ端部
- ② サンドクッションドレン管端部 (なし)
- ③ ベント管ベローズカバー下部

直接確認はしていないが、下部のコンクリートステージ(※)上に流水等は確認されなかった。

..... 漏水は確認されなかった

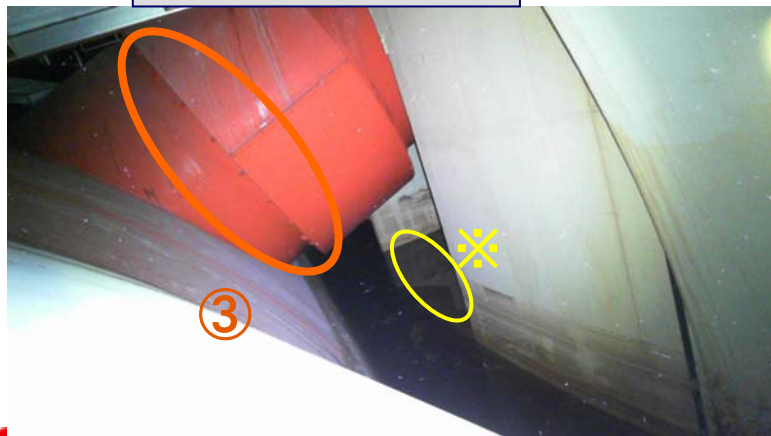
- ① ベント管スリーブ端部
- ② サンドクッションドレン管端部
- ③ ベント管ベローズカバー下部

直接確認はしていないが、下部のコンクリートステージ(*)上に流水等は確認されなかった。

..... 漏水は確認されなかった
