研究開発「格納容器漏えい箇所特定技術・補修
技術の開発」にて開発中のS/C（圧力抑制
室）上部調査装置の実証試験における
1号機 S/C上部調査結果について

2014年5月29日
東京電力株式会社

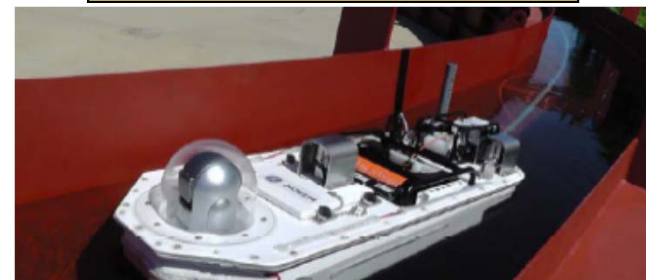
S/C内側の流水箇所

- H25年11月 PCVベント管下部調査として、S/Cの内周側の漏えいの有無を確認。
 - S/C上部（X-5E近傍、南東）から流水を確認。
 - サンドクッションドレン（X-5B近傍、北西）からの流水を確認。

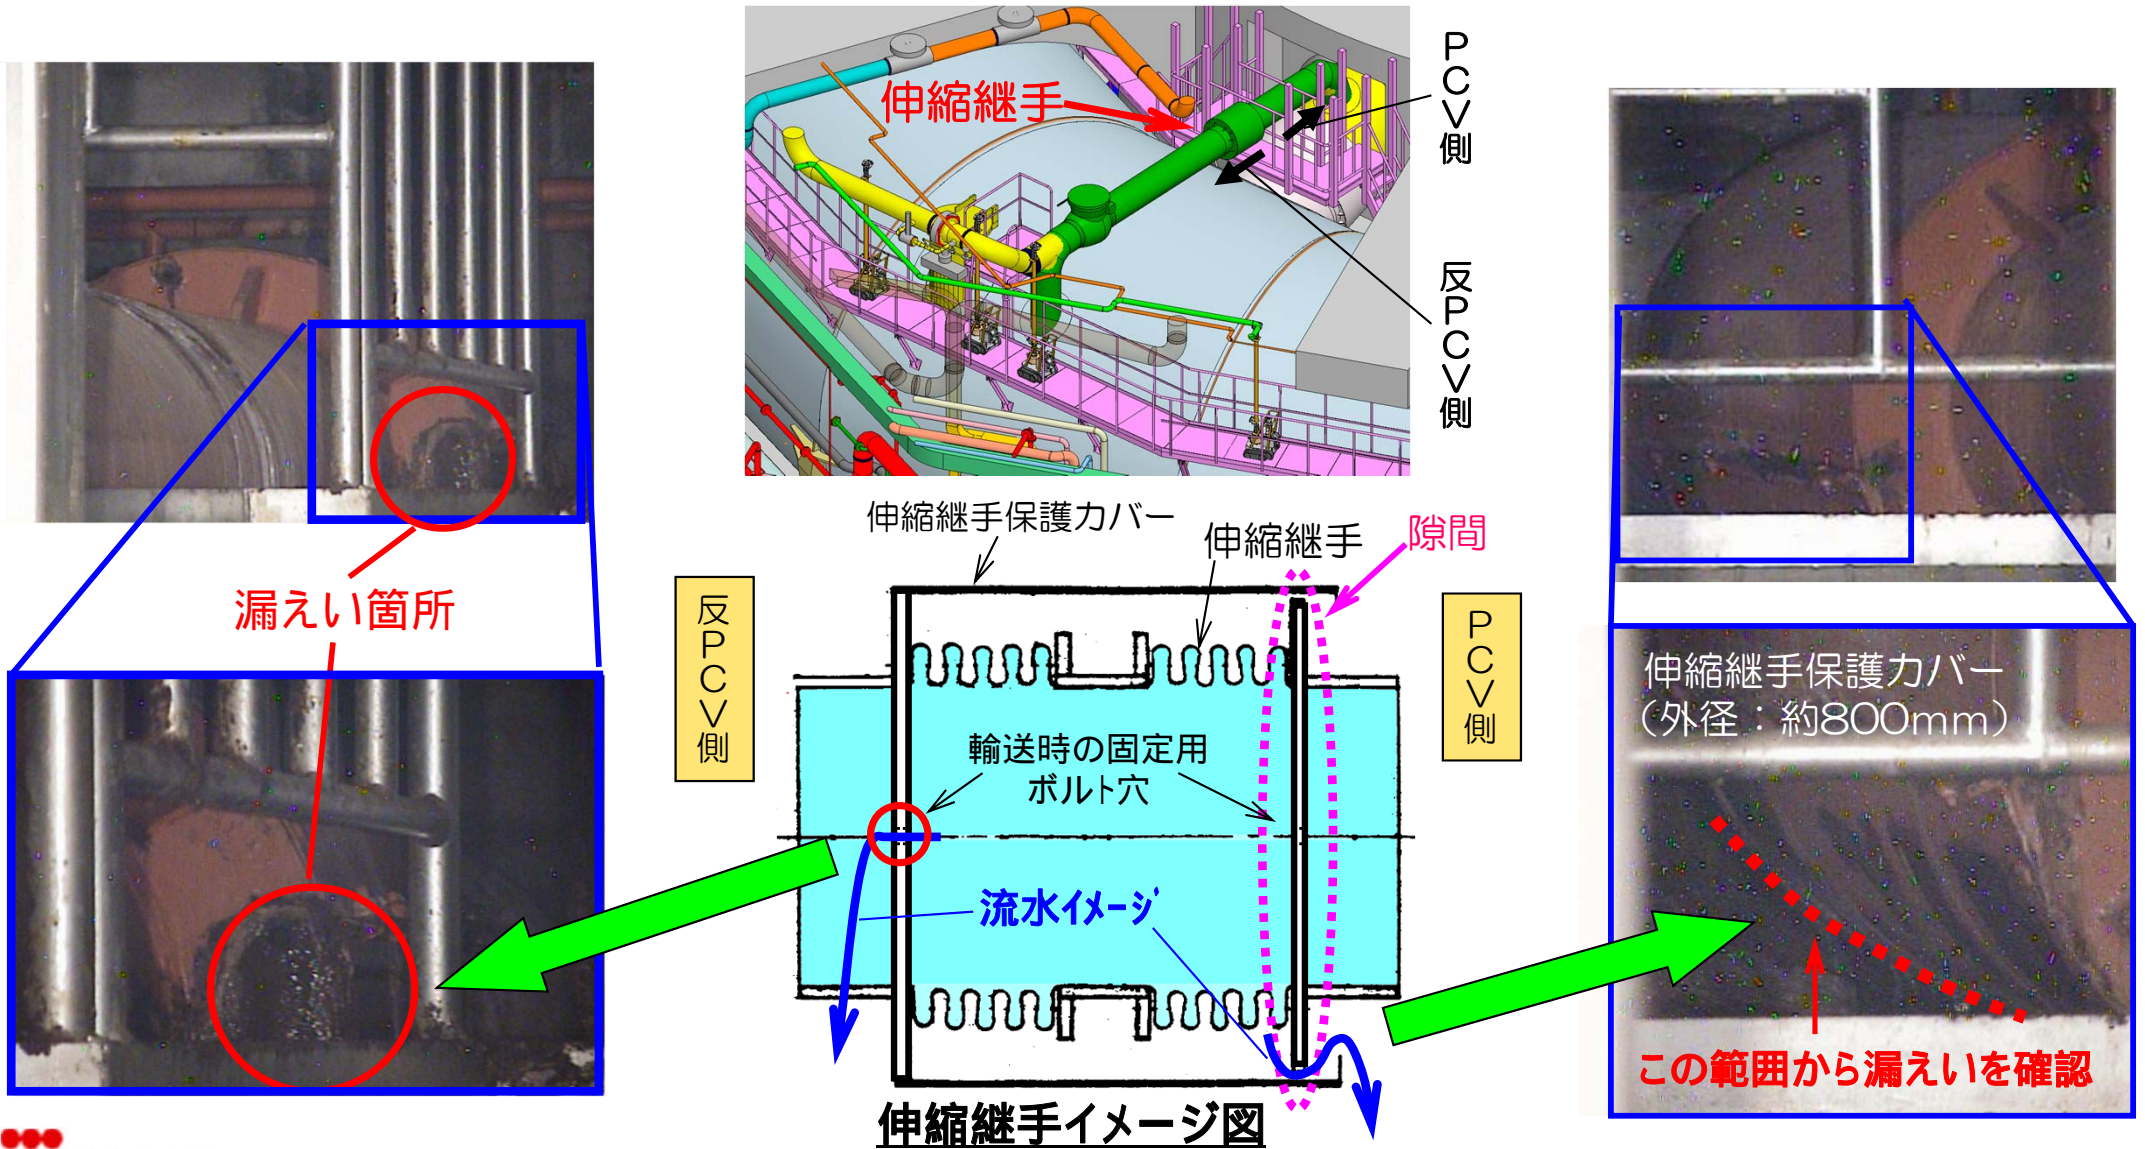
■ S/C上部 (X-5E近傍) の状況

- 真空破壊ラインの伸縮継手保護カバーのPCV側と反PCV側からの漏えいを確認。

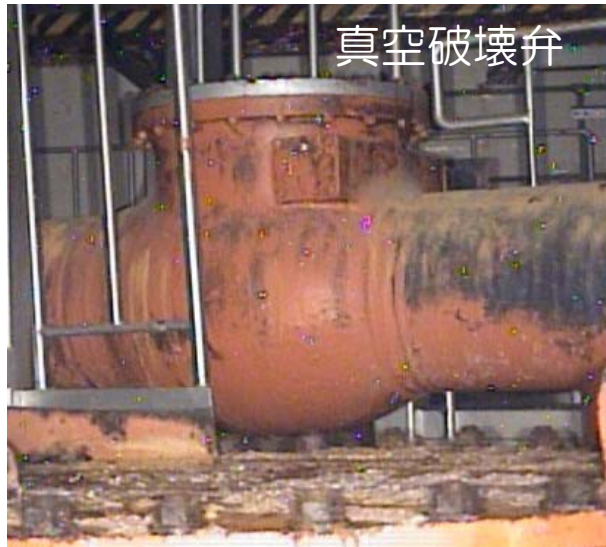
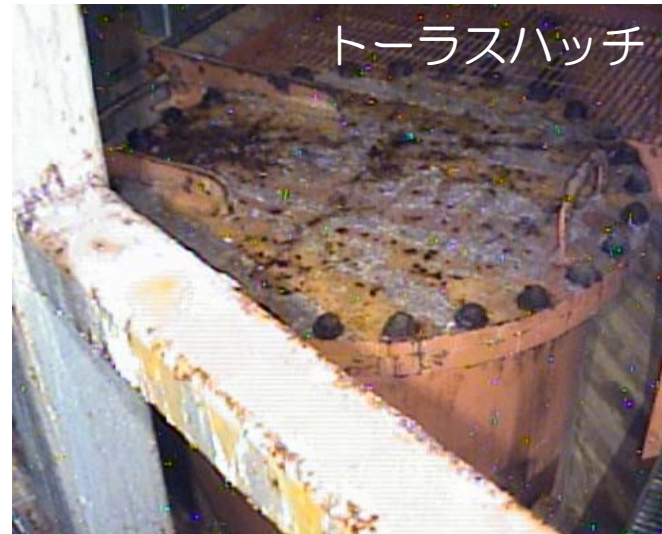
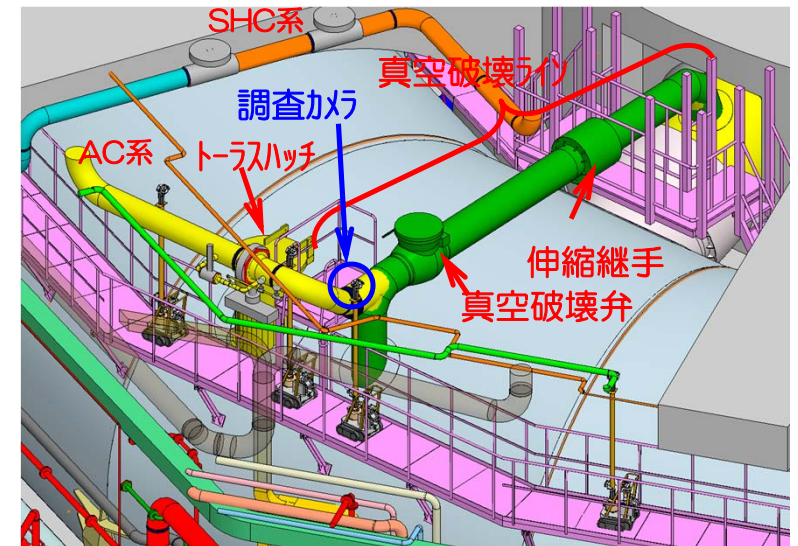
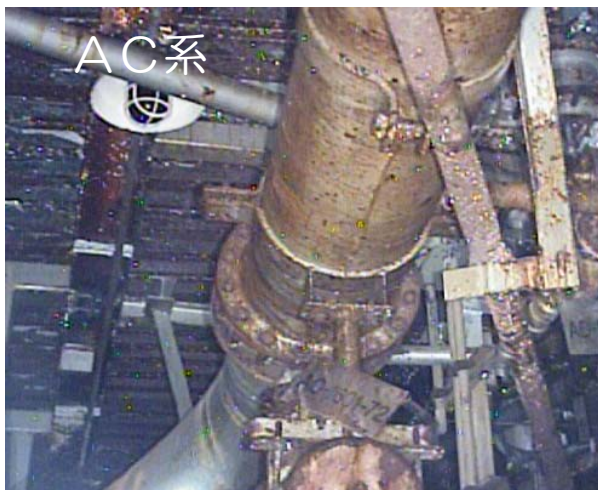
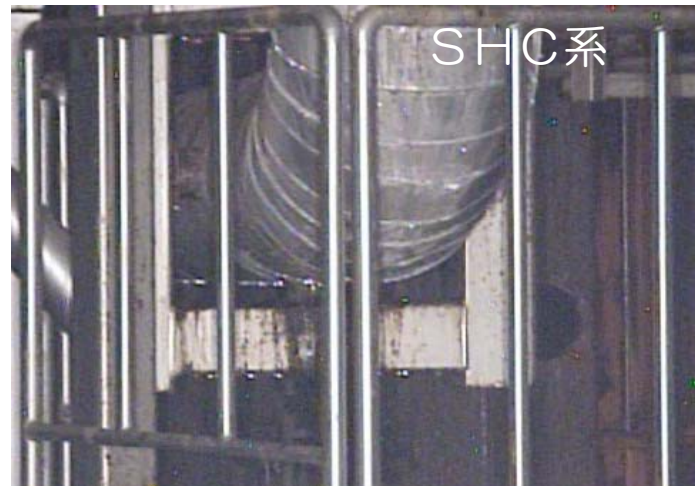
■ S/C上部（X-5E近傍）の状況

- 真空破壊弁・トーラスハッチ・SHC系配管・AC系配管に漏えいは確認されなかった。

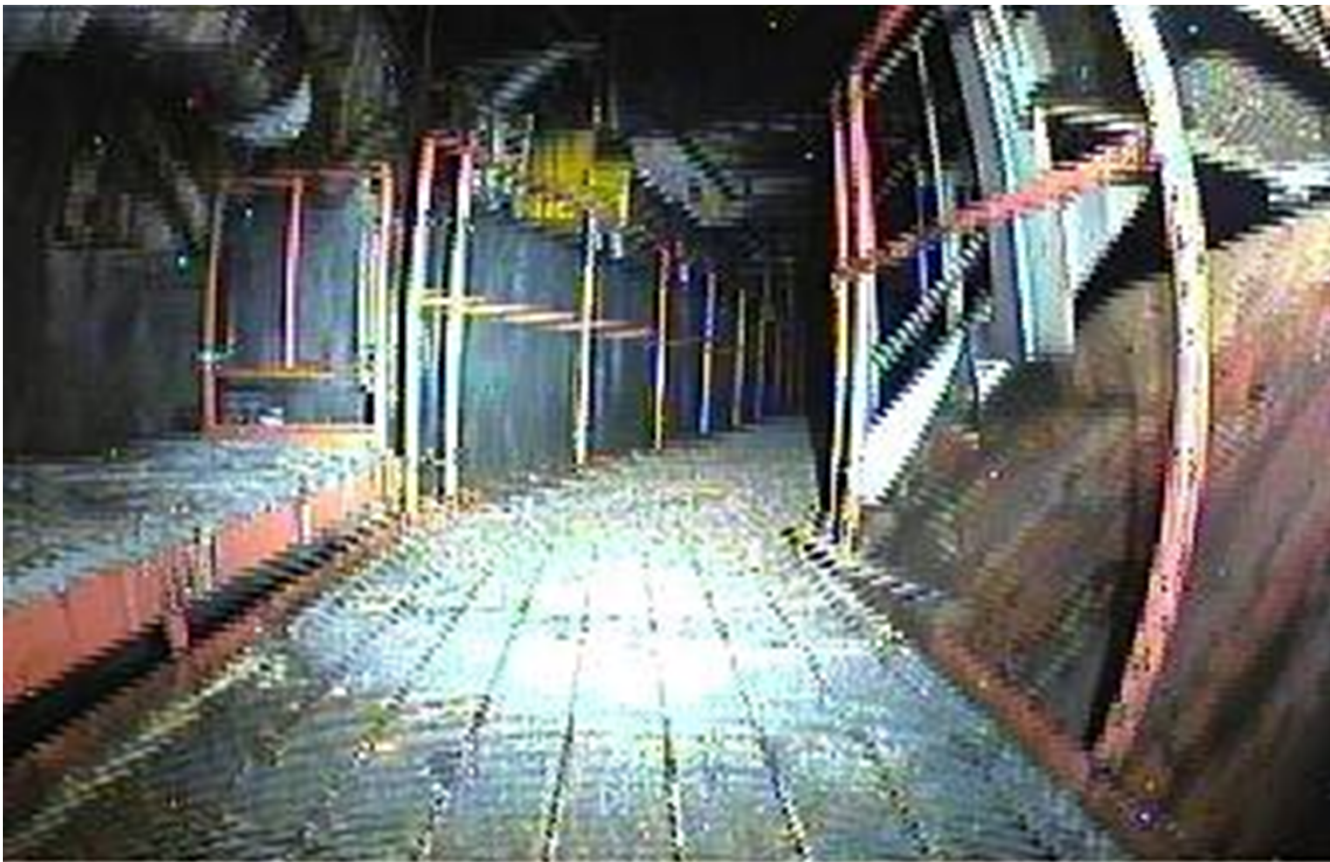
代表写真

■ S/C上部外周（北側）の状況

- 漏えい・機器の著しい損傷は確認されなかった。
