福島第一原子力発電所及び福島第二原子力発電所
における対応状況について（平成23年12月版）

福島第一原子力発電所

被災直後の対応状況について

電源復旧に関する対応状況について

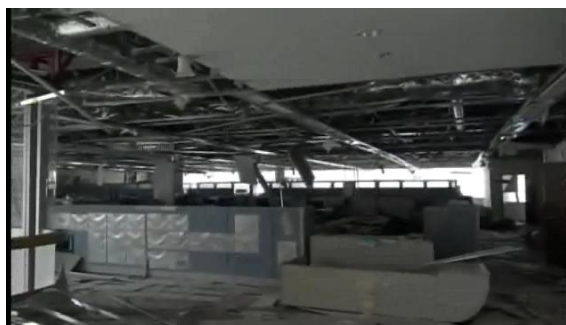
事務本館の状況

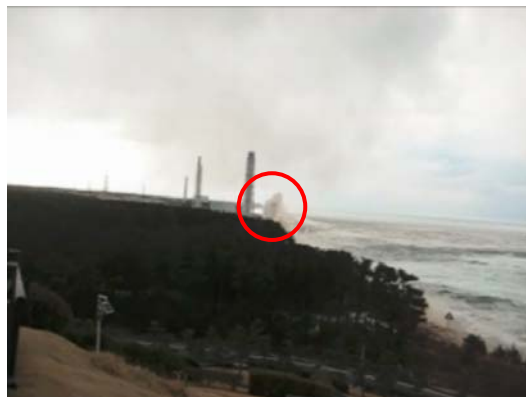
約 50m の津波のしぶき

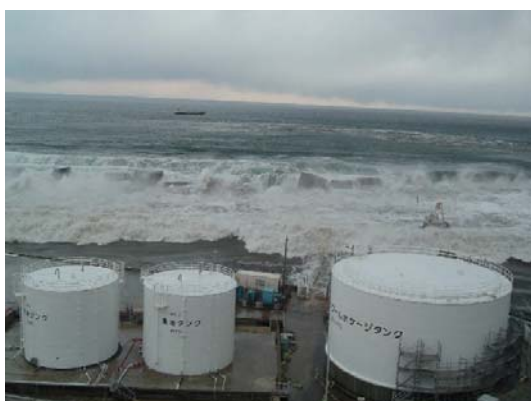
約 10m の防波堤を破壊して押し寄せる津波

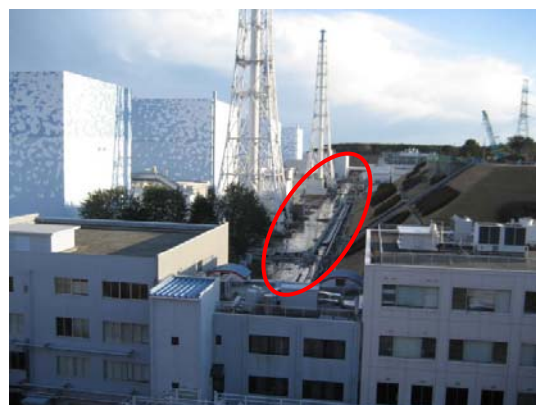
津波により 1~4 号機全域が浸水

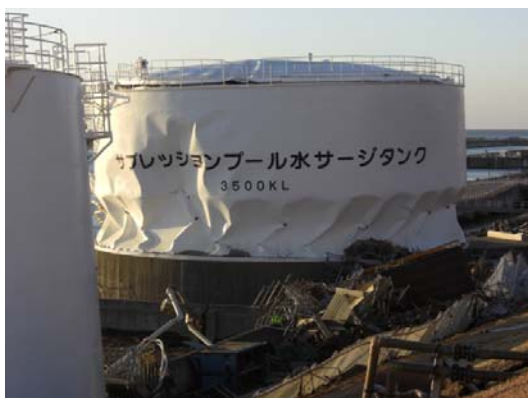
津波で変形したタンク
(上の写真の右のタンクと同一)

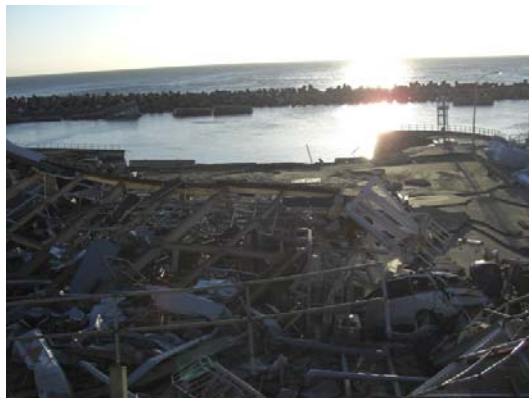
津波襲来後の海側の状況

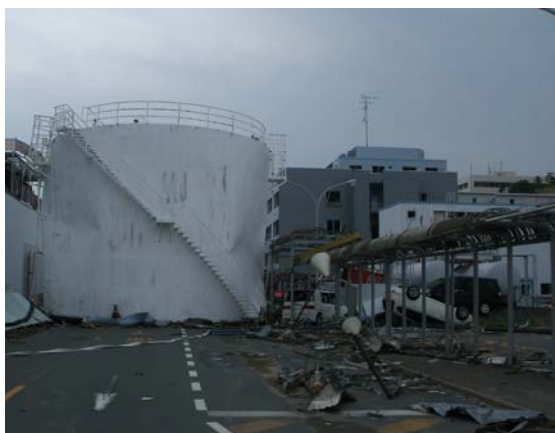
津波で流されて道をふさいだ重油タンク
(直径11.7m×高さ9.2m)

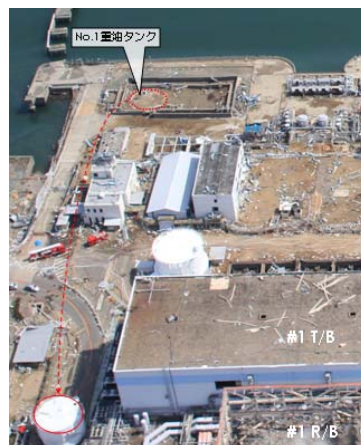
重油タンクは，津波により
1号機タービン建屋北側脇
まで漂流

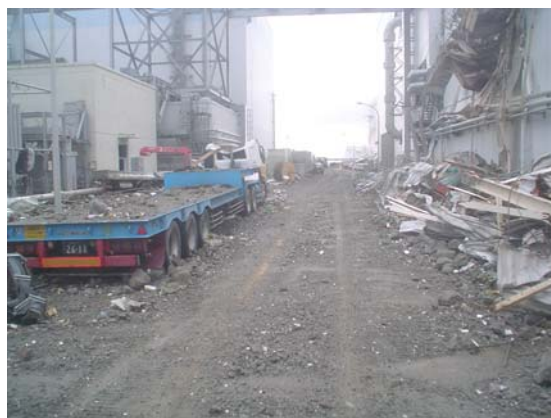
- 1号機、2号機の変圧器エリアでは、機器に損壊はないように見えたが、津波による浸水跡を確認。
- トレーラや瓦礫が道を塞いでいたため、その脇を通りぬけ、3号機、4号機変圧器エリアへ向かう。機器に損壊はないように見えたが、津波による浸

トレーラや瓦礫を脇へ寄せた後の3/4号機変圧器エリアの様子(後日撮影)

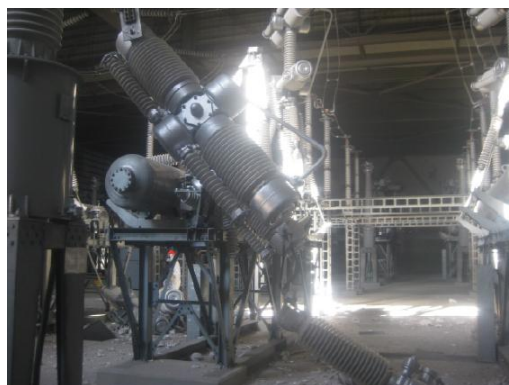
- 外部電源の状況を確認するために, 復旧班 3~4名で開閉所に向かう。
 - 1, 2号機の開閉所では, しゃ断器などの機器が損壊していることを確認。
 - 次に, 66kV 東電原子力線の工所用変電所の確認に向かう。工所用変電所の機器は外観上の損傷は見られなかったものの, 所内電源側の点検において, 受電設備である M/C に浸水跡が確認されたことから, 東電原子力線による外部電源の復旧は困難な状況。
 - その後, 一度免震重要棟へ戻り, 現場の状況を報告。
 - 電源車輸送のため, 構内グラウンドでの簡易ヘリポートの準備作業に加わった後, 11日 20:34 に 3, 4号機の開閉所の確認に向かう。3, 4号機の開閉所では, 機器に損壊は見られなかったが, 津波による浸水跡を確認。
- 所内電源及び外部電源の現場状況確認の結果, 外部電源の早期の復旧は困難, また, D/G 本体や M/C 等は水没・浸水状態であり早期の復旧は困難であることから, 使用可能な所内電源設備と電源車を用いた電源復旧を目指した。
- 並行して, 工務部門では 12 日から新福島変電所の復旧を初めとした外部電源復旧工事を開始。

地震により開閉所の遮断器が損傷して一部が落下

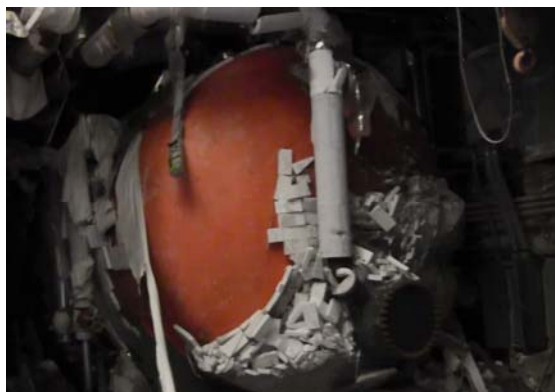
IC 外観 (撮影日 : H23. 10. 18)

〔朱色部は IC 胴部。爆発の影響で銀色の保温材は剥がれたものと思われる。〕

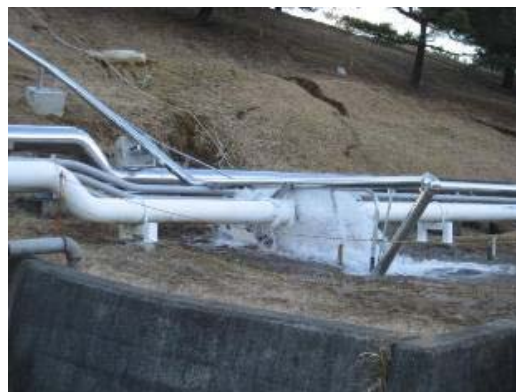
- ・ 消火栓からの噴き出しや、変圧器防災配管からの漏えいが確認され、FP の水源であるろ過水タンクの水がなくなる可能性があったことから、消防隊と発電班は、漏えいを止める作業を開始。変圧器防災配管からの漏えいを止める

変圧器防災配管の漏えい

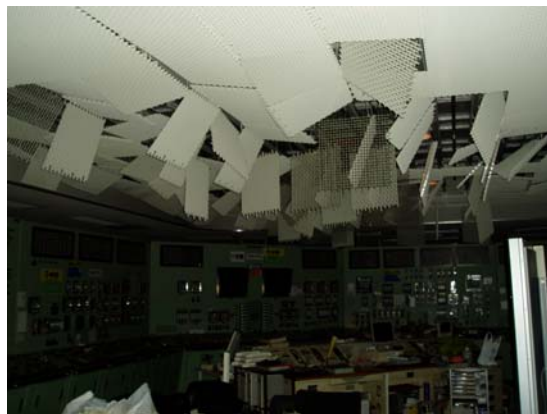
- ・ 中央制御室全体が轟音とともに縦に揺れ、部屋全体が白いダストに覆われた。何か出来るという状況ではなかった。
- ・ 消防隊は、協力企業作業員と共に1号機逆洗弁ピット付近で、消防車による原子炉への注水作業を行っていた。消防車へ燃料を補給するために車外にいたところ、衝撃を感じて、その場にしゃがみ込む。空を見ると、瓦礫が空一面に広がり、バラバラ

爆発後の中央制御室の状況

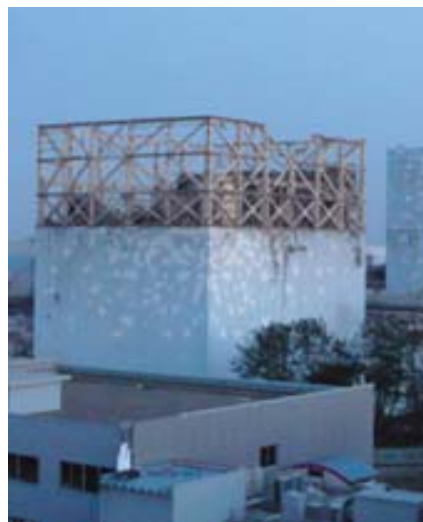
爆発後の1号機原子炉建屋

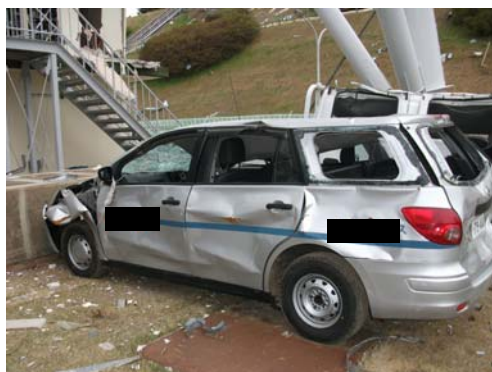
爆風により大破した車

〔 3/11 夜にバッテリー輸送に用い, 1号機主排気筒側に駐車 〕

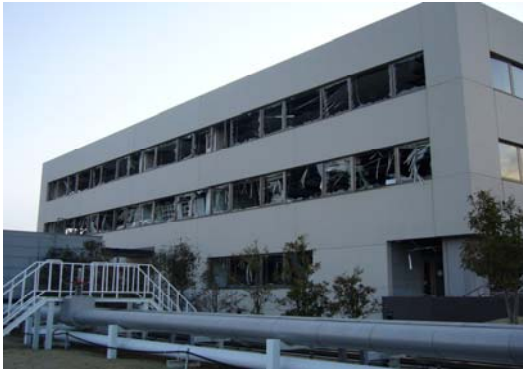
爆風により窓ガラスが割れた事務本館

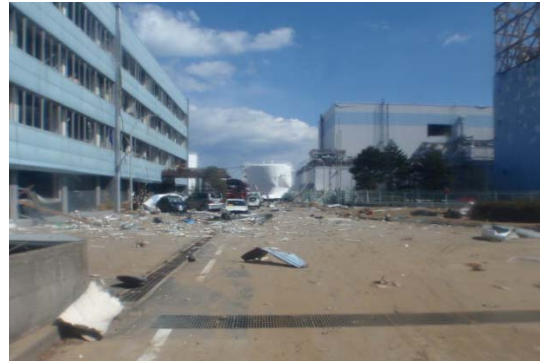
爆風により窓ガラスが割れた旧事務本館
(右端が1号機)

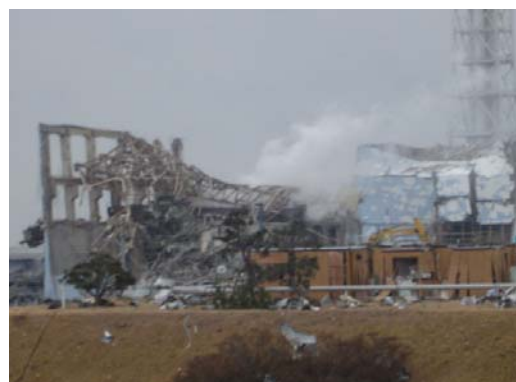
4 号機損傷状況（写真右）
（写真左は 3 号機）

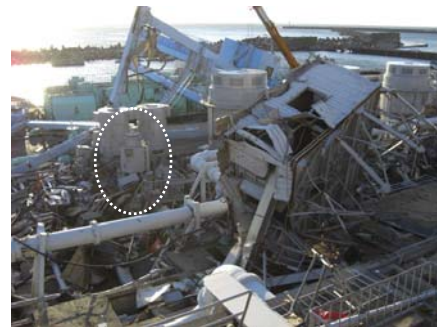
- 6号機DG（6A）を冷却するための海水ポンプについては、津波で海水を被ったものの、運転員および復旧班が屋外の海水ポンプエリアの浸水状況や外観の損傷状態等の目視点検、絶縁抵抗測定等を実施して健全性を確認し、3月18日19:07に起動した。
- 3月19日4:22、6号機DG（6A）を起動し、5号機及び6号機用の非常用電源としてDGを2台確保できた形となった。

海水ポンプエリアの状況
(○内がDG（6A）海水ポンプ)

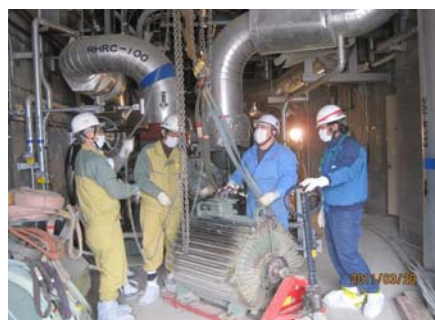
- 4号機の原子炉の除熱を行うために重要な海水系設備の一部のモータについては、絶縁抵抗が回復しなかったため、モータの分解点検と取替準備を平行で実施した。分解点検の結果、既設モータは使用できないことが判明したため、柏崎刈羽原子力発電所から陸送したモータを使用することとした。モータの搬入にあたっては、4号機H_x/Bの扉が開かなかったために扉を破壊するなど、搬入作業が難航した。

ポンプモータ復旧作業
(作業状況は後日のもの)
