1 号機における地震の影響について

1. 現象の概要と検討課題

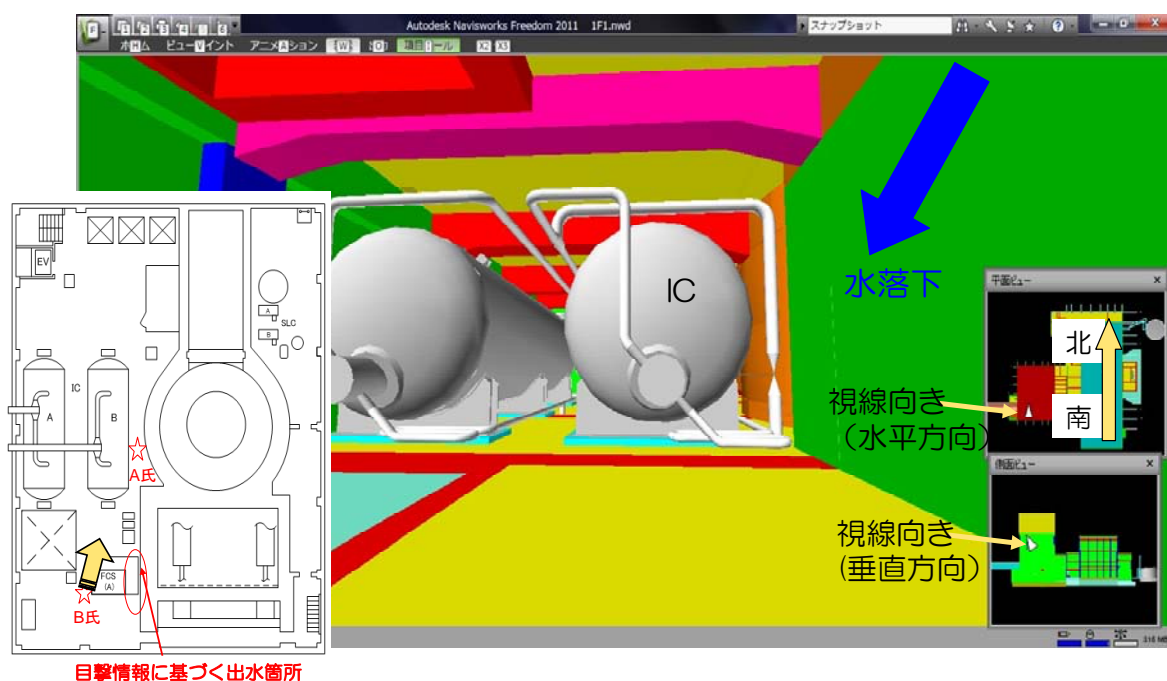
図1 B氏の出水当時の状況

に示す位置関係であったものと考えられる。図 1 に示すとおり、B 氏は大物搬入口のハッチのすぐそばに立ち、正面に IC を見る位置におり、右上方から水が出てくるのを確認している。また、図 2 に示すとおり、A 氏は格納容器と IC の間に逃げ込んでおり、そこから B 氏方向を見て、左上から水が落下するのを確認している。両者の証言から図 1、2 で示した出水の方向（矢印）には整合性があり、図 3 に示す東側の壁上方から出水があったことは事実であると考えられる。（なお、規制庁による、第 2 回東京電力福島第一原子力発電所における事故の分析に係る検討会での資料 1-1 福島第一原子力発電所 1 号機 4 階における出水事象に関する出水当時の状況等について（ヒアリング資料）によれば、A 氏は IC(A)タンクと IC(B)タンクの間をいたとの証言があるが、水の落下する方向については、どちらにいても変更は無い。）

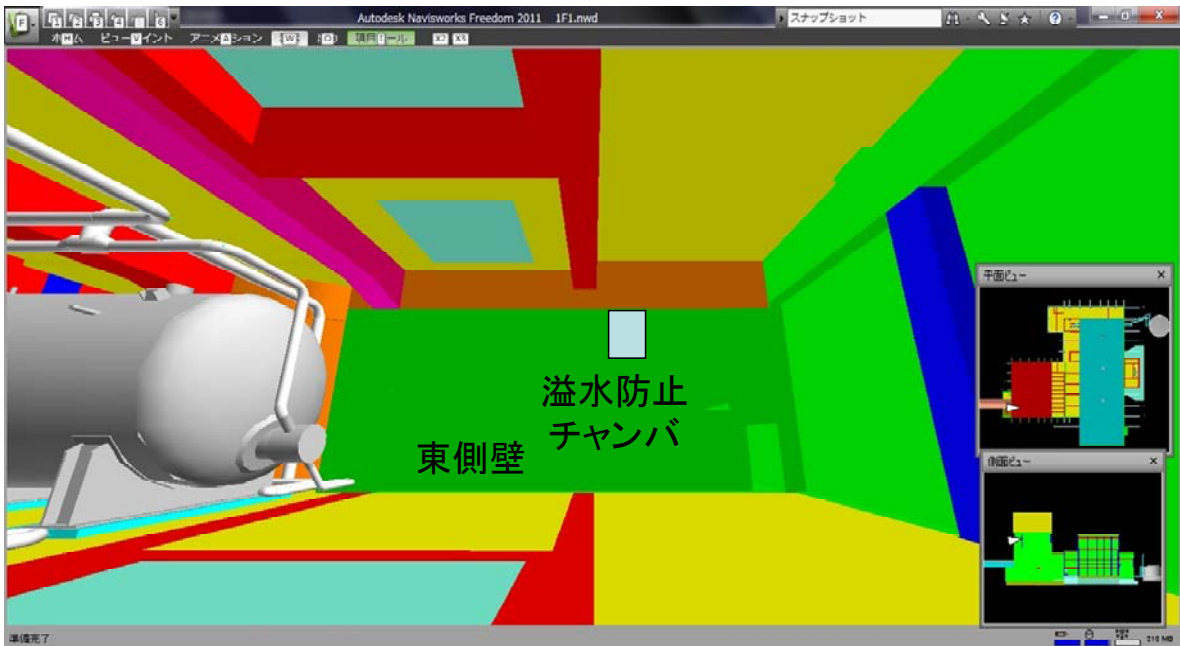
図3 出水が確認された方向

これらの位置関係から明らかなように、IC の本体とは異なる方向から出水が確認されており、IC に流入する蒸気もしくは凝縮後の戻り水が、漏えいしたとは考えにくい。

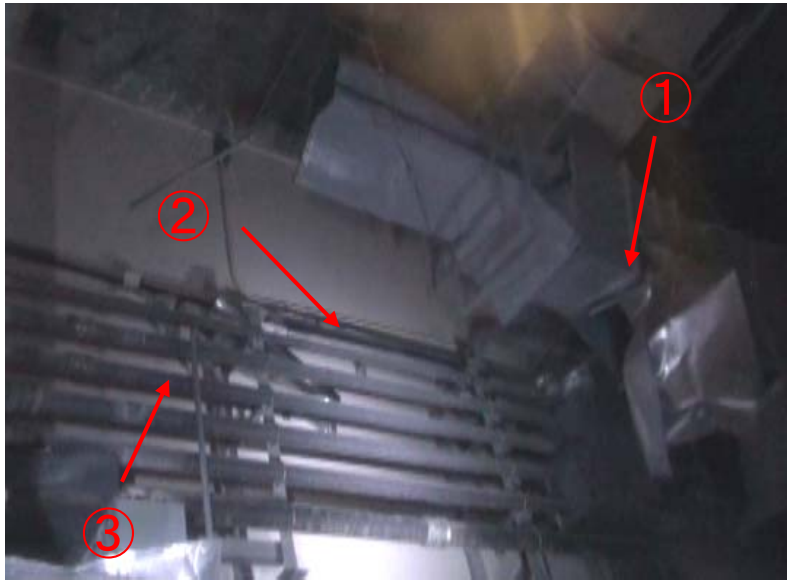
図 4 東側壁にある配管類

出水があったとされる東側壁には、図 4 に示すとおり、いくつかの配管・ダクトが存在しているが、水または蒸気が内包されている可能性のある配管は、溢水防止チャンバ①及び IC 蒸気配管のベント配管②の二つである。複数ある③の配管は電線管であり、流体は内包していない。

溢水防止チャンバとは、使用済み燃料プールの表面から空気を吸い込み外部へ排出するダクトに接続されていたもので、万一、使用済み燃料プールの水がダクトに侵入した場合、溢水防止チャンバで水を一度受けて、ドレン配管を通じてダクト系から水を抜くために設置されたものである。しかしながら、地震発生時、使用済み燃料プールの水がスロッシングによりダクト配管に侵入した際に、ドレン配管による水の排出が間に合わず、下流側のダクト系統に流出し、管理区域外に水を漏えいさせてしまった事例が発生したことから、溢水防止チャンバと下流側のダクトを切り離し、溢水防止チャンバに閉止板を付ける改造工事が行われている。

IC 蒸気配管のベント配管は、IC の蒸気配管系統でウォーターハンマー現象が発生することを防止するため、通常運転中に常時蒸気を流し、蒸気配管を暖気させる役割を果たしている。また、IC が稼働した場合にはこのベント配管に分岐する弁は閉止され、ベント配管への蒸気供給はなくなる。そのため、出水が目撃された正確な時間が不明なため、IC が運転状態にあったのかは不明であるが、長期的な観点からは、この配管から漏えいが継続することはない。すなわち、この配管の破断を原因とする LOCA シナリオは存在しない。

溢水防止チャンバと IC 蒸気配管のベント配管の二つを比較すると、ベント配管は流体が蒸気であるため、配管破断が発生しても水が落下することはなく、

高温高压な蒸気が放出される場合に予想される状況と、証言は大きく異なっている。また、現地で実施された調査からも、この配管に破損は見つかっていない。溢水防止チャンバは、水素爆発による影響を受けたためか、既に原型をとどめないまでに破損してしまっている。しかしながら、5階にてスロッシングによる溢水が確認されており、使用済燃料プール壁面のダクト開口部以上の高さまで使用済み燃料プールの水位が変動し、ダクト内へ水が入り得る状況にあったこと、大量に水が流入するとドレン配管では水を処理しきれないとの溢水防止チャンバが設置された経緯から考えると、1号機4階で観測された出水は、溢水防止チャンバに流れ込んだ使用済み燃料プールの水が何らかの原因で漏えいした可能性が高いと考えられる。

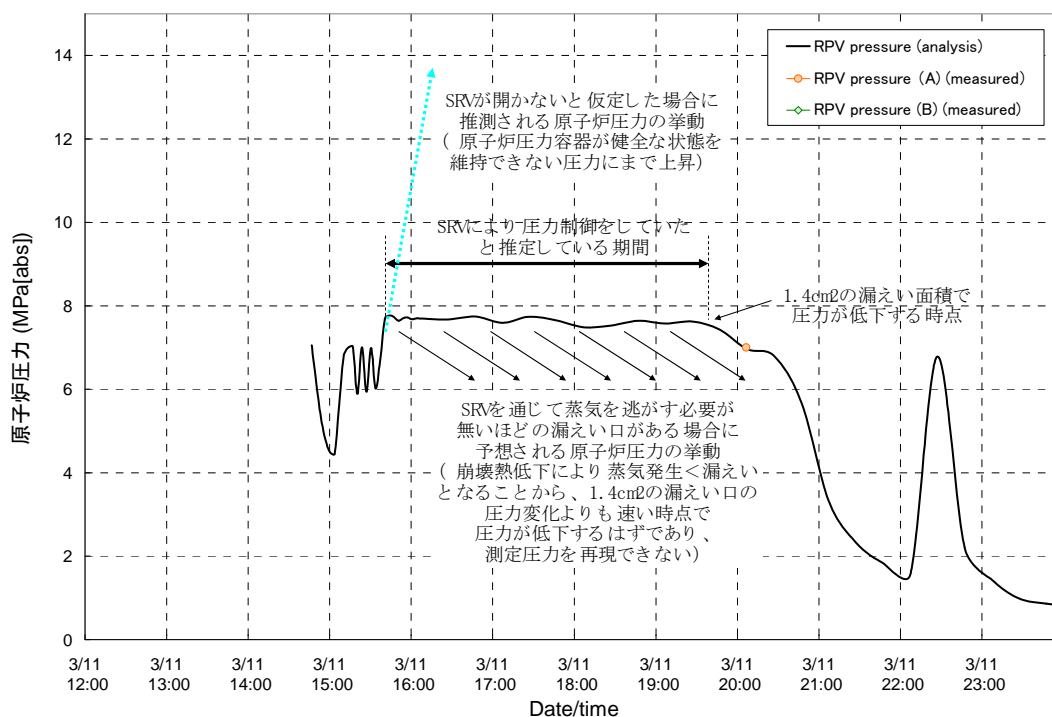
図 5 1 号機の原子炉圧力の変化

上記の考察より、SRV が作動しないという条件を満足させるために、津波到達後にプラントパラメータが確認できなくなった後、リーク孔の拡大があったとするシナリオを仮定する。その場合、少なくとも SRV の作動設定圧に到達する 3月11日16時00分頃には、発生した蒸気を逃せるだけのリーク孔の拡大が必要となる。蒸気発生量は、崩壊熱とともに単調に低下するため、圧力上昇を止めるだけのリーク孔が開いたその後は、蒸気発生よりも蒸気流出が支配的となるため、図 5 に示すとおり、圧力は減少に転じる。

当社が実施した MAAP 解析 (2012 年 3 月 12 日公表) では、3 月 11 日 18 時 50 分頃 1.4cm² のリーク孔ができたとの仮定を置き、解析を実施しているが、この孔の大きさでは、3 月 11 日 18 時 50 分頃の蒸気発生量でさえリーク孔から蒸気を逃がしきることができず、SRV も間欠的に作動することで、7.5MPa 程度の圧力で安定した状態になっている。したがって、MAAP 解析を参考とすれば、3 月 11 日 17 時 00 分頃であっても、発生した蒸気を逃しきるリーク孔は、1.4cm² より小さいことは有り得ず、それよりもかなり大きいリーク孔でないとシナリオが成立しない。

MAAP 解析では、1.4cm² のリーク孔によって、3 月 11 日 19 時 40 分頃に原子炉圧の低下が始まり、3 月 11 日 20 時 07 分の 6.9MPa(gage) を再現するとの解析となっている。したがって、圧力低下が始まる時間がずっと早く、リーク孔の面積もずっと大きい条件においては、3 月 11 日 20 時 07 分の 6.9MPa(gage) を再現することはあり得ず、それよりもかなり小さい圧力になっていたものと考えられる。つまり、MAAP 解析の 3 月 11 日 19 時 40 分頃からの圧力低下曲線よりもより低下が速い側の領域に圧力低下曲線が存在することになり、測定された圧力と矛盾が生じる。

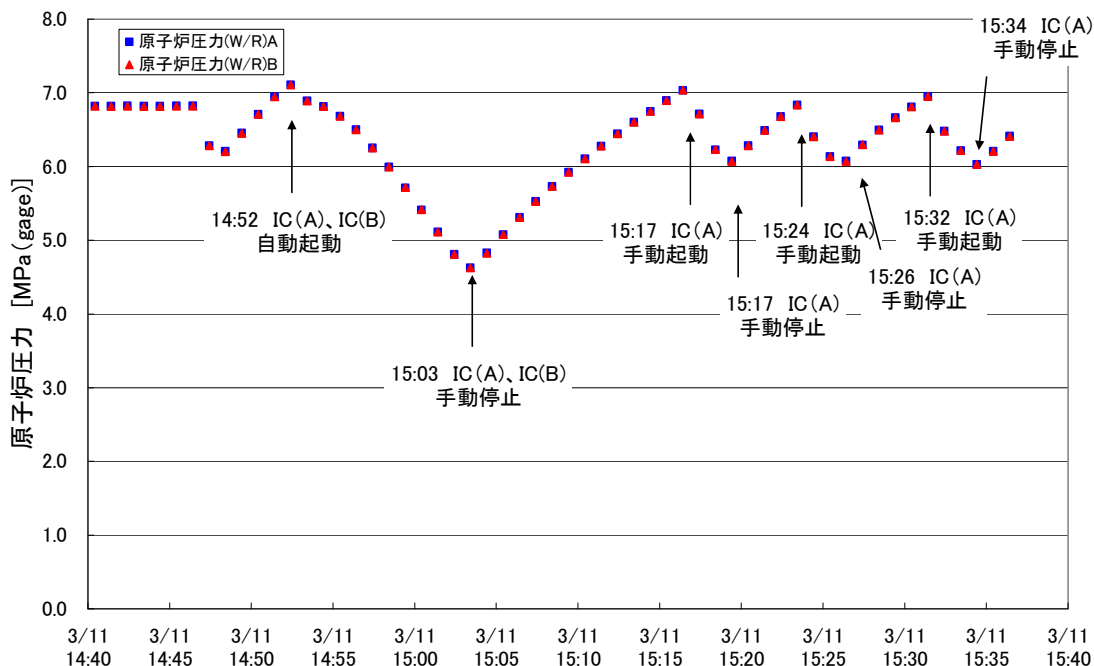
図 6 津波到達前の原子炉圧力と IC 操作

図 6 に、津波到達前の原子炉圧力の変化と運転員による IC の操作実績を示す。3 月 11 日 14 時 47 分、地震が発生し、1 号機は地震加速度大信号によりスクラムした。スクラムの際に若干原子炉圧力は低下するが、その後は、崩壊熱による蒸気発生により、原子炉圧力は上昇に転じる。14 時 52 分、原子炉圧力が IC の自動起動の設定圧力に達したことから、IC(A)、IC(B)が自動起動している。なお、IC の自動起動の設定圧力は、SRV の自動開の設定圧力よりも低いため、IC 起動が起動する場合は、SRV は作動しない。

IC(A)、IC(B)の自動起動後は、IC の冷却効果により原子炉圧力は減少に転じ、10 分程度で 5MPa を下回る圧力にまで達している。また、通常運転時の約 7MPa における飽和温度は約 285°C、約 5MPa における約 265°Cであることから、原子炉内の冷却剤の温度は 10 分程度で、約 20°C低下したことになる。原子炉停止時の冷却速度の上限値は 1 時間で 55°Cであり、この冷却速度を上回っている。運転員は、急激な圧力低下が漏えいが原因によるものではないことを確認するため、また、冷却速度を低減しコントロールするため、15 時 3 分、IC(A)、IC(B)を手動で停止させた。

その後、圧力は再度上昇に転じており、約 7MPa まで上昇している。その後、手動起動と手動停止を 3 回ずつ実施しているが、いずれの操作においても、圧力の低下と上昇は運転員の制御範囲に収まっている。

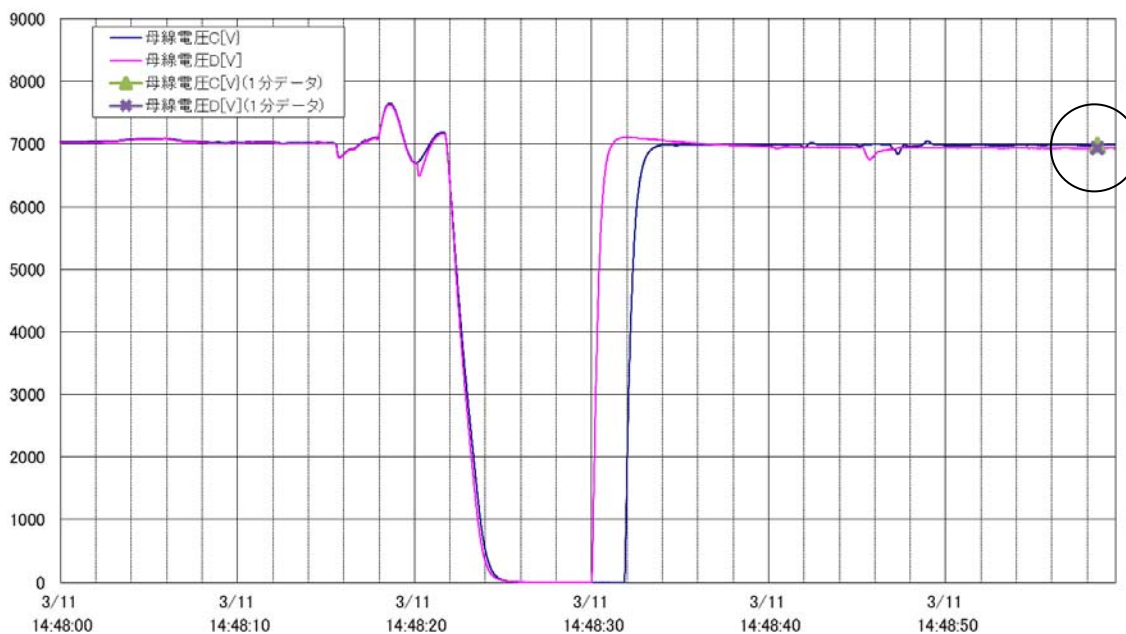
図 7 過渡現象記録装置による 10msec 間隔と 1 分間隔のデータの相違

過渡現象記録装置の 10msec 間隔のデータと 1 分間隔のデータとでは、情報量が大きく異なる。図 7 に外部電源が喪失し、DG が起動した 2011 年 3 月 11

日 14 時 48 分頃の際の母線 C 及び D の電圧の変化を両者のデータを用いて示す。10msec 間隔のデータでは、外部電源を喪失する前の揺らぎと電圧降下、また、DG(A)、DG(B)の立ち上がり時間の微妙な相違を捉えている。しかしながら、1 分間隔のデータでは、この時間帯を代表する測定点は、14 時 48 分 59 秒の 1 点（図 7 の丸部分）のみであり、このデータからは、母線電圧が降下したことも、DG の起動に成功したのかどうかも正確には説明できない。そのため、1 分間隔のデータは、過渡的な挙動を検討する際に、有用な情報を持っているとは見なされてこなかった。

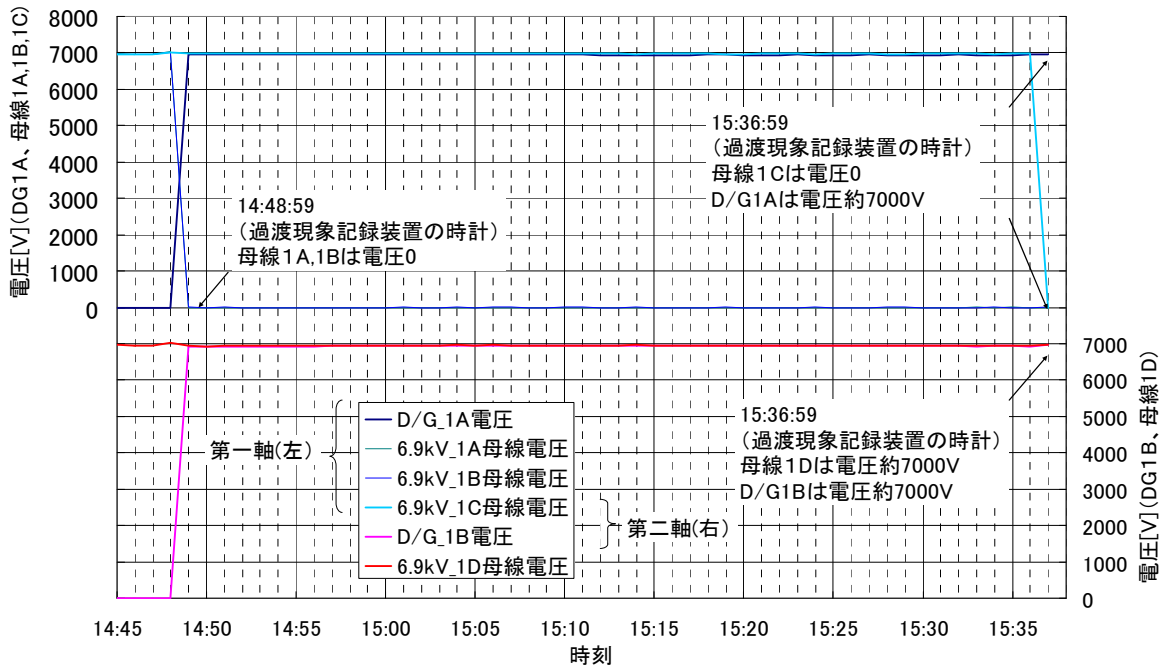
図8 母線電圧、DG電圧の変化（1分間隔データ）

図 8 に 1 分間隔データを用いた母線電圧、DG 電圧の変化を示す。上段には母線電圧 A,B,C、DG(A)の電圧の、下段には母線電圧 D、DG(B)の電圧の変化をプロットしている。まず、DG に接続されていない母線 A,B は、外部電源の喪失により、電圧は 0 になっていることが確認できる。また、DG(A)、DG(B)はその電圧が 0 から約 7000V に上昇していることから、外部電源喪失後に立ち上がっていることが確認できる。母線 C,D はそれぞれ DG(A),DG(B)に接続されているため、外部電源を喪失しても、DG から電気が供給されるが、前述のとおり、1 分間隔のデータであるため、外部電源喪失時の電圧降下、DG 起動の際の電圧上昇は捉えられていない。津波が到達した 15 時 37 分頃の挙動を見てみると、母線 C は電圧が 0 にまで低下していることが確認（1 分間隔のデータであるため、15 時 35 分 59 秒から 15 時 36 分 59 秒までの間に電圧が 0 にまで低下。）できる。母線電圧 D 及び DG(A)、DG(B)については、15 時 36 分 59 秒の時点で、電圧は 7000V 程度を維持しており、これらの機能喪失は、15 時 37 分以降であったことになる。なお、DG は供給先の電圧が 0 となっても、単独運転で電圧を維持することが出来る。

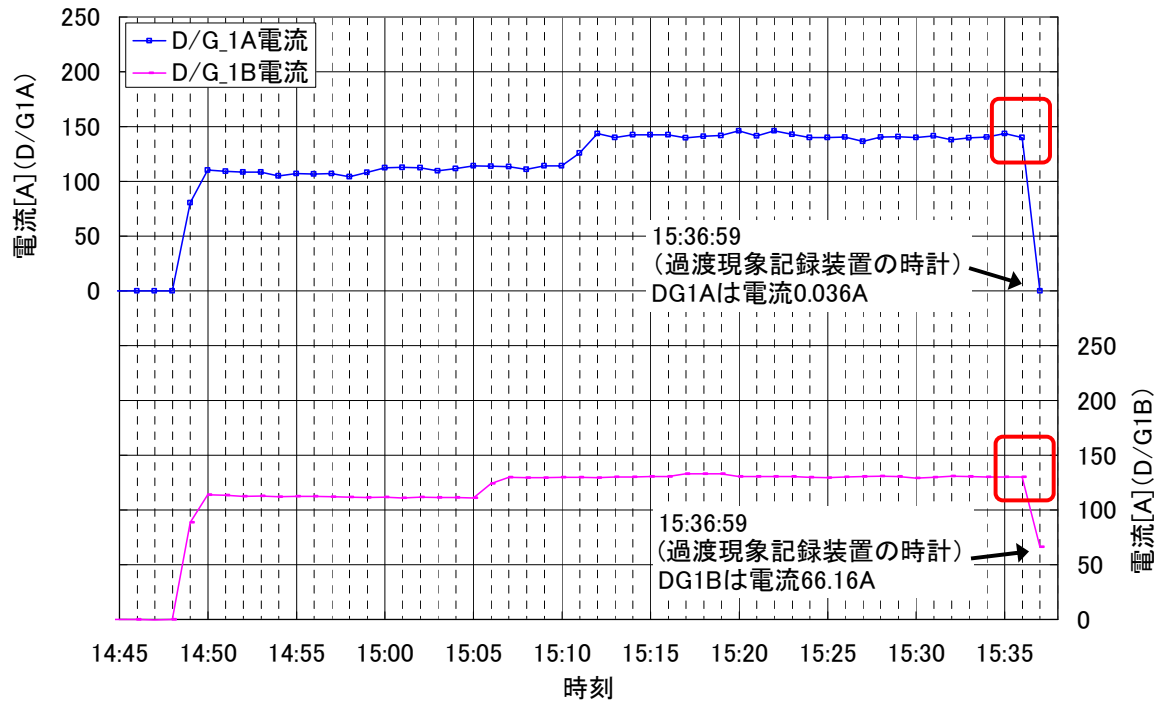
図9 DG(A)及びDG(B)の電流の変化

次に、図 9 に DG(A)、DG(B)の電流の変化を示す。DG の立ち上がり時の電流の増加、圧力抑制室のプール水の冷却のための CCS 起動時の電流の増加が確認できる。津波到達時の挙動については、母線 C に接続されている DG(A)については、母線電圧が 0 となっている関係から、電流についても 0 にまで落ち込んでいる。一方、電圧が 7000V 程度を維持していた母線 D についても、電流の落ち込みが確認できる。これは、敷地内の比較的低い位置に設置されている海水ポンプ等の機能喪失により、負荷が脱落していったことにより、電流が低下しているものと推定される。

- ① 津波到達
- ② 海水ポンプ等の機能喪失
- ③ 母線電圧 C の機能喪失
- ④ 母線電圧 D、DG(A)、DG(B)の機能喪失

という形で、津波の影響が海側から順番に進行していったものと推定され、電源喪失の原因は津波であることが改めて確認された。
