1 号機における地震の影響について

1. 現象の概要と検討課題

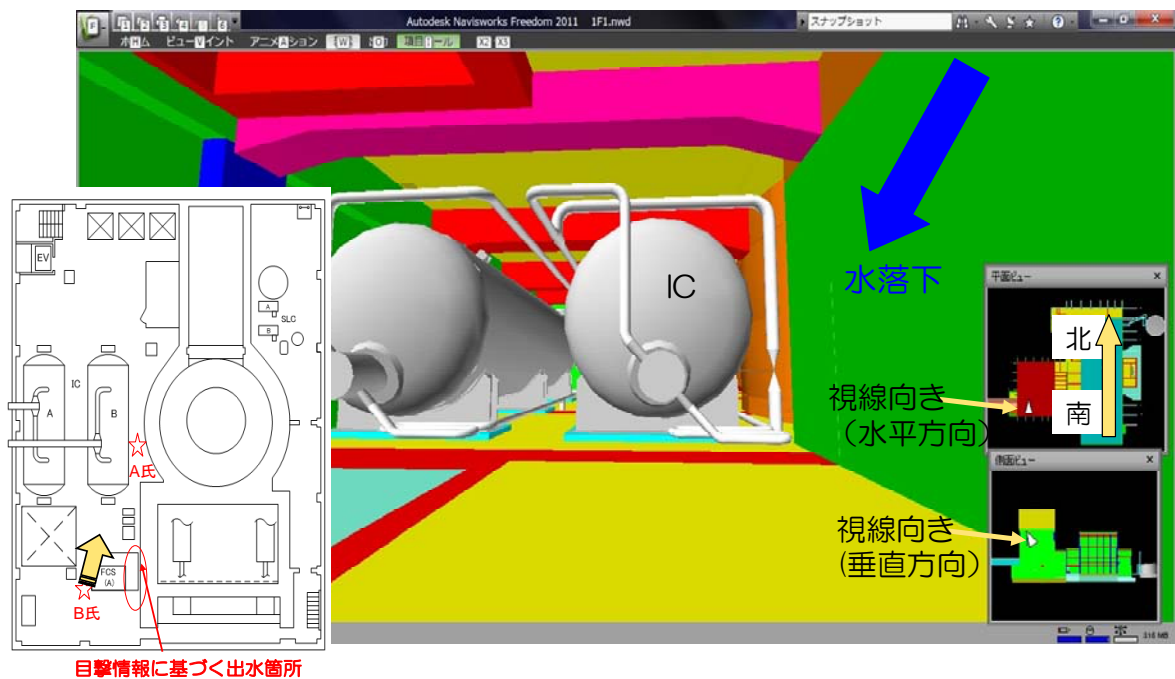
図1 B氏の出水当時の状況

に示す位置関係であったものと考えられる。図 1 に示すとおり、B 氏は大物搬入口のハッチのすぐそばに立ち、正面に IC を見る位置におり、右上方から水が出てくるのを確認している。また、図 2 に示すとおり、A 氏は格納容器と IC の間に逃げ込んでおり、そこから B 氏方向を見て、左上から水が落下するのを確認している。両者の証言から図 1、2 で示した出水の方向（矢印）には整合性があり、図 3 に示す東側の壁上方から出水があったことは事実であると考えられる。（なお、規制庁による、第 2 回東京電力福島第一原子力発電所における事故の分析に係る検討会での資料 1-1 福島第一原子力発電所 1 号機 4 階における出水事象に関する出水当時の状況等について（ヒアリング資料）によれば、A 氏は IC(A)タンクと IC(B)タンクの間をいたとの証言があるが、水の落下する方向については、どちらにいても変更は無い。）

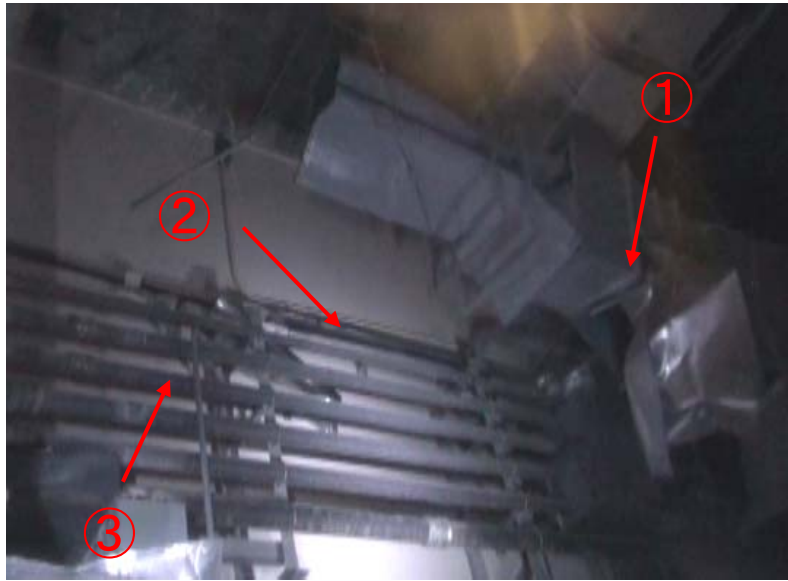
図 4 東側壁にある配管類

出水があったとされる東側壁には、図 4 に示すとおり、いくつかの配管・ダクトが存在しているが、水または蒸気が内包されている可能性のある配管は、溢水防止チャンバ①及び IC 蒸気配管のベント配管②の二つである。複数ある③の配管は電線管であり、流体は内包していない。

溢水防止チャンバとは、使用済み燃料プールの表面から空気を吸い込み外部へ排出するダクトに接続されていたもので、万一、使用済み燃料プールの水がダクトに侵入した場合、溢水防止チャンバで水を一度受けて、ドレン配管を通じてダクト系から水を抜くために設置されたものである。しかしながら、地震発生時、使用済み燃料プールの水がスロッシングによりダクト配管に侵入した際に、ドレン配管による水の排出が間に合わず、下流側のダクト系統に流出し、管理区域外に水を漏えいさせてしまった事例が発生したことから、溢水防止チャンバと下流側のダクトを切り離し、溢水防止チャンバに閉止板を付ける改造工事が行われている。

IC 蒸気配管のベント配管は、IC の蒸気配管系統でウォーターハンマー現象が発生することを防止するため、通常運転中に常時蒸気を流し、蒸気配管を暖気させる役割を果たしている。また、IC が稼働した場合にはこのベント配管に分岐する弁は閉止され、ベント配管への蒸気供給はなくなる。そのため、出水が目撃された正確な時間が不明なため、IC が運転状態にあったのかは不明であるが、長期的な観点からは、この配管から漏えいが継続することはない。すなわち、この配管の破断を原因とする LOCA シナリオは存在しない。

溢水防止チャンバと IC 蒸気配管のベント配管の二つを比較すると、ベント配管は流体が蒸気であるため、配管破断が発生しても水が落下することはなく、

高温高压な蒸気が放出される場合に予想される状況と、証言は大きく異なっている。また、現地で実施された調査からも、この配管に破損は見つかっていない。溢水防止チャンバは、水素爆発による影響を受けたためか、既に原型をとどめないまでに破損してしまっている。しかしながら、5階にてスロッシングによる溢水が確認されており、使用済燃料プール壁面のダクト開口部以上の高さまで使用済み燃料プールの水位が変動し、ダクト内へ水が入り得る状況にあったこと、大量に水が流入するとドレン配管では水を処理しきれないとの溢水防止チャンバが設置された経緯から考えると、1号機4階で観測された出水は、溢水防止チャンバに流れ込んだ使用済み燃料プールの水が何らかの原因で漏えいした可能性が高いと考えられる。
