3号機 RCIC の停止原因について

1. 現象の概要と検討課題

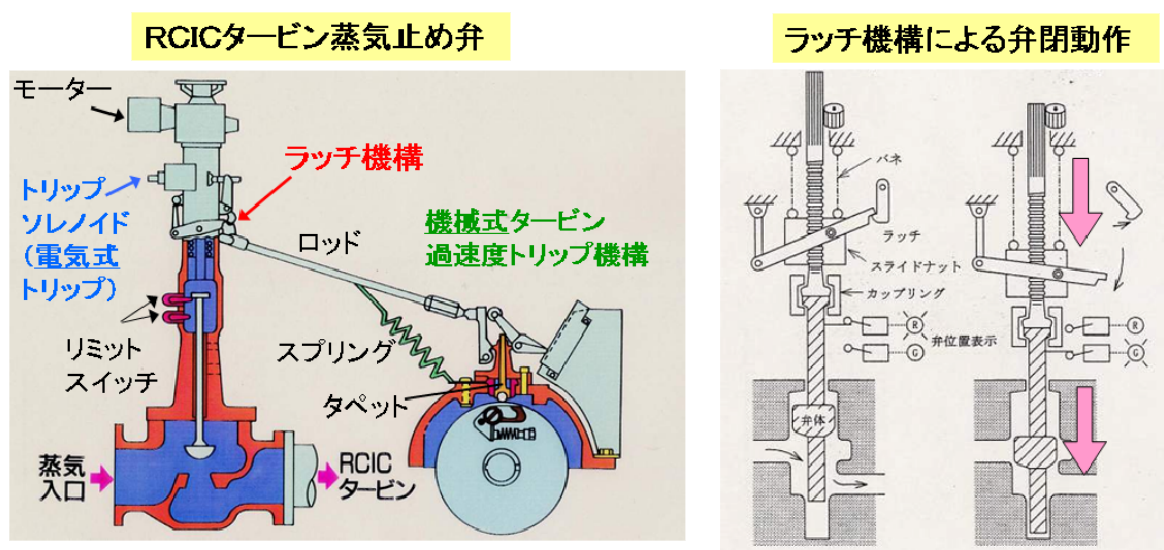
図2 RCIC タービン蒸気止め弁とトリップ機構の概要図

電気式トリップは、トリップ信号（インタロックによる自動トリップ信号又は手動トリップ信号）が入ると蒸気止め弁駆動部に付いているトリップソレノイドが励磁してラッチ機構を外す。ラッチ機構が外れると弁シリンダー内にセットされているばねが伸長することで、蒸気止め弁を全閉とする。

機械式トリップはタービンの非常用调速機の作動により、過速度トリップ機構のタペットが押し上げられ、その動作によりラッチ機構と接続しているロッドが、スプリングの力によって動き、ラッチ機構を外す。電気式トリップの作動は RCIC の運転制御と同様、直流電源が必要であるが、機械式トリップは直流電源がなくても作動することが可能である。

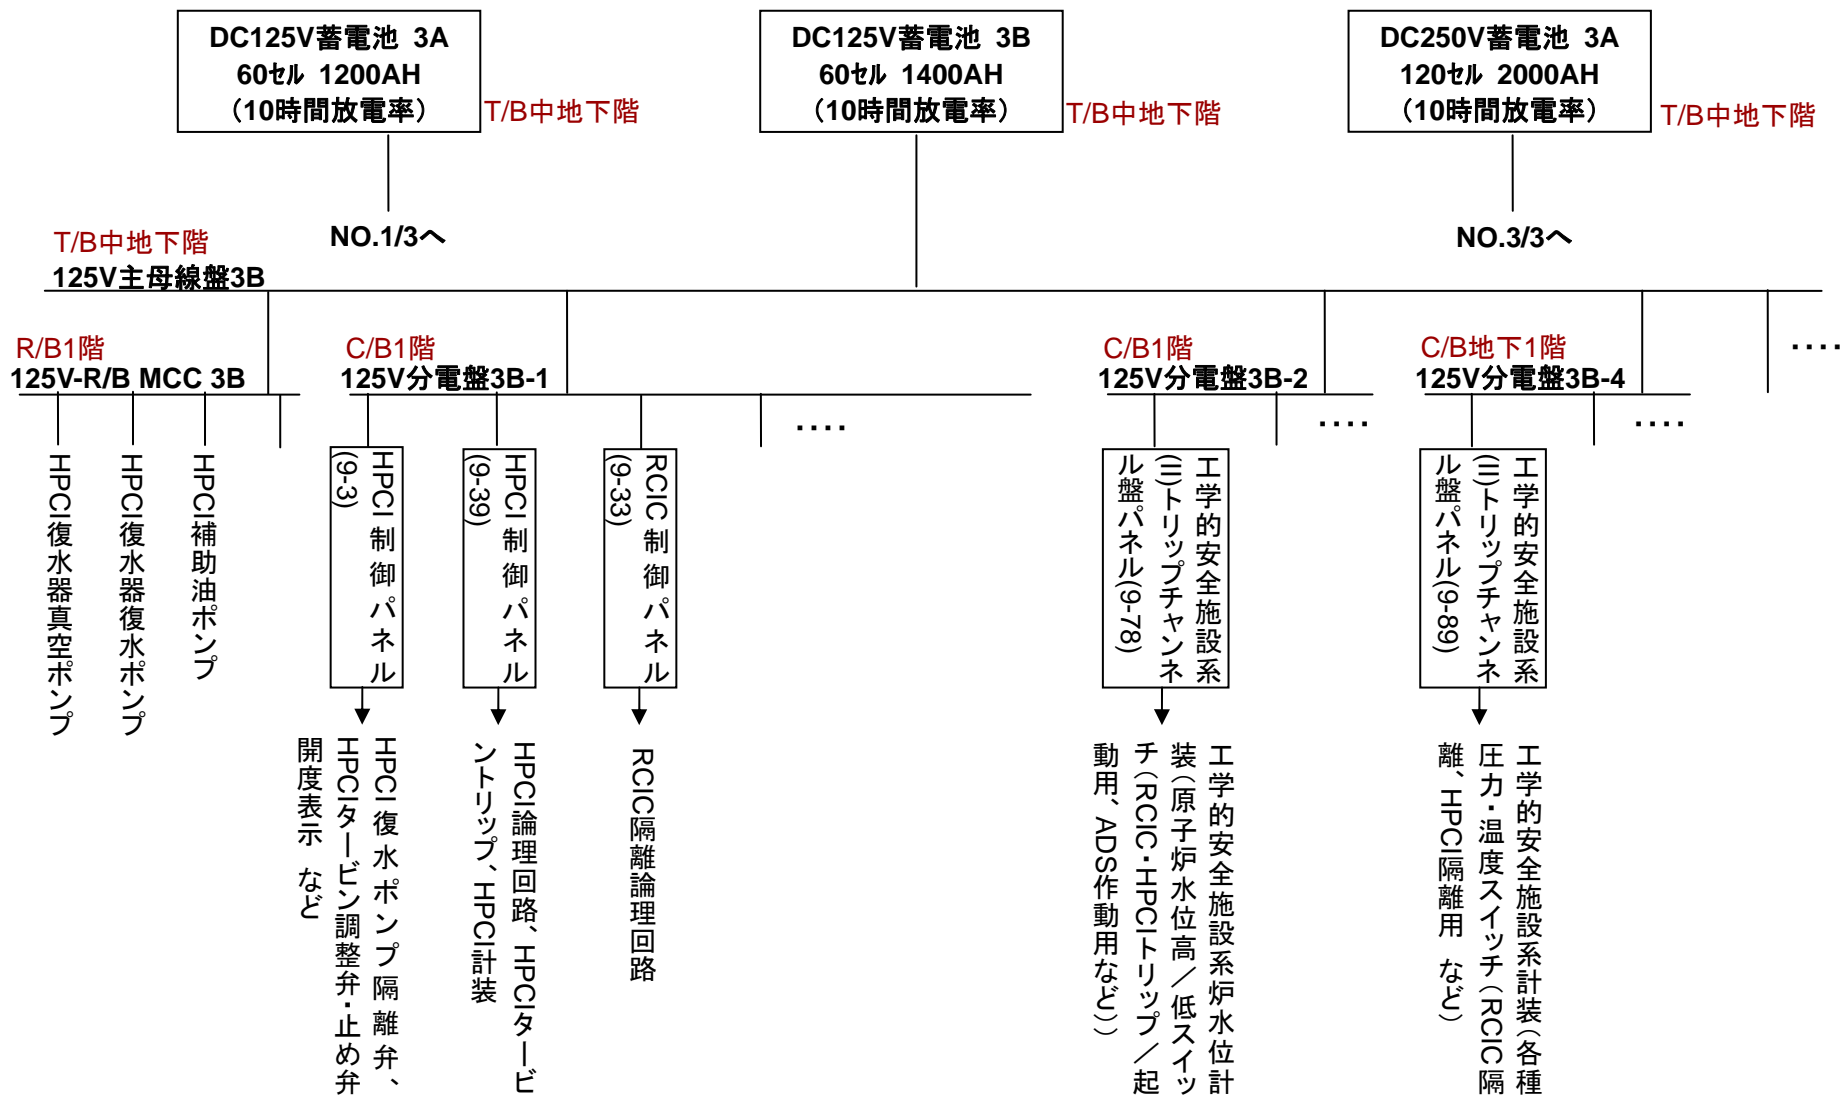
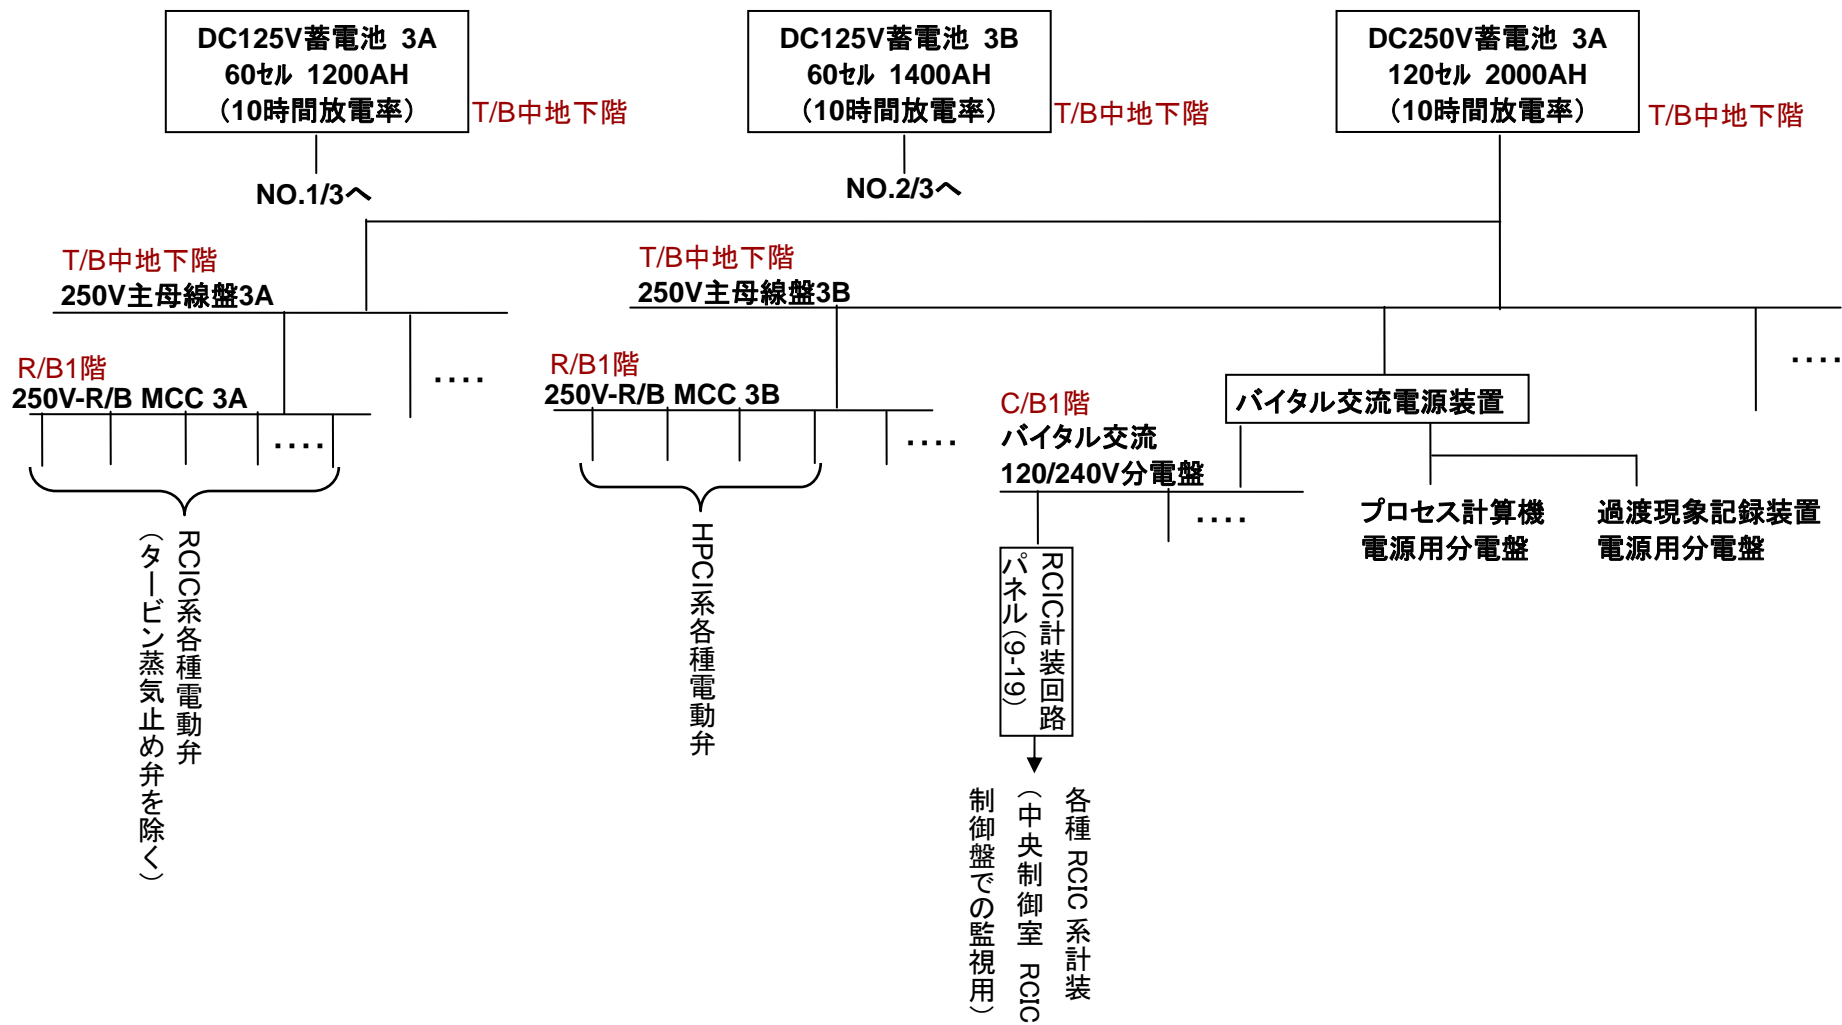
図 4 に 3 号機直流電源と RCIC、HPCI 関連負荷の構成図を示す。1、2 号機と異なり、3 号機の蓄電池や直流電源盤はサービス建屋の中地下階に設置されていたため、津波による機能喪失を免れた。

図 5 に直流電源負荷の運転状況の概略図を、表 2 に事象の時系列と各負荷への供給状況を示す。電気式トリップに必要な RCIC 論理回路やトリップ信号の直流電源は蓄電池 DC125V-3A (分電盤 3A-1) から供給されている。3 月 12 日 11:36 の RCIC 自動停止の時点で、中央制御室にて RCIC の運転制御やリセット操作、原子炉水位計の監視ができており、蓄電池 DC125V-3A が枯渇する徴候は見られていないことから、電気式トリップの作動に必要な直流電源も確保されていたものと考えられる。

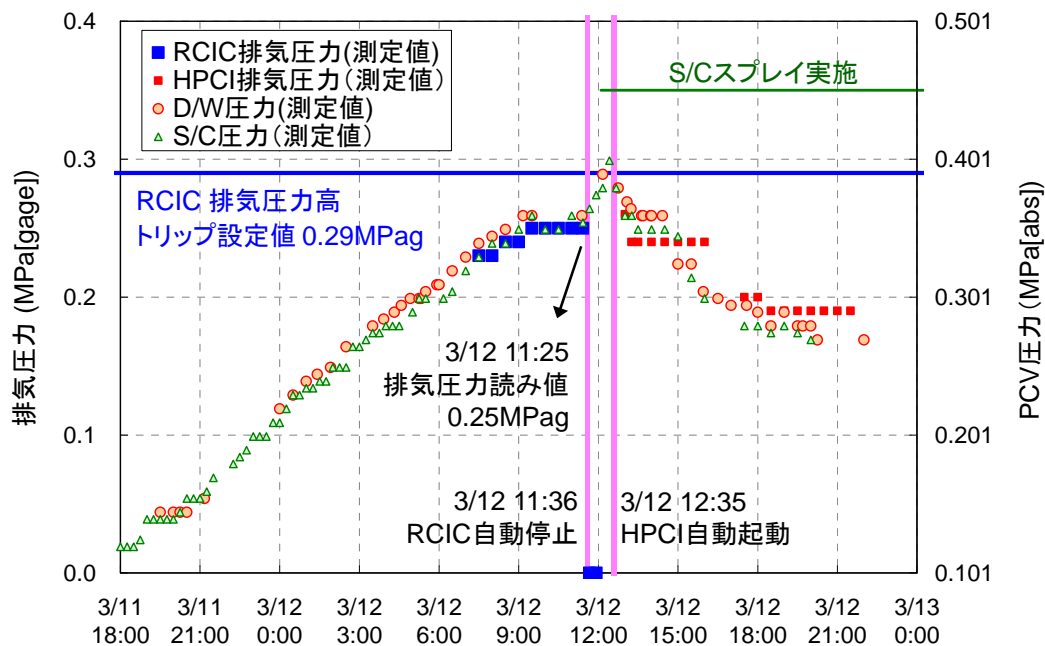
図7 RCIC タービン排気圧力と PCV 圧力の推移

図7に運転員が読み取ったタービン排気圧力の測定値を示す。除熱機能の喪失により、排気圧力は、D/W 圧力、S/C 圧力とともに上昇傾向にあり、3月12日11:36のRCIC停止時には、排気圧力高トリップ設定値に近い状況にあったことが分かる。ただし、11:25の排気圧力の読み値は0.25MPagであり、この時点ではトリップ設定値(0.29MPag)には達していない。また、停止した時点における排気圧力は確認されていないため、排気圧力高によりトリップしたことを示す観測記録はない。

しかしながら、最終的な熱の逃がし場を喪失している状態であり、格納容器の圧力は単調増加するはずの条件下で、RCIC トリップ前に D/W 圧力、S/C 圧力は3時間近く一定値を保った後、再度上昇していく挙動を示している。以下の点から、3月12日11:36の停止時に排気圧力高に達した可能性があると考えられる。

従って、11:25 の時点では排気圧力はトリップ設定値（0.29MPag）に至っていないものの、トリップ設定値に近い状況にあり、11:25 から 11:36 にかけて D/W、S/C 圧力が上昇した際に、排気圧力がトリップ設定値に到達した可能性が高いと推定される。

図 7 に示したように、3 月 12 日 11:36 の RCIC トリップ後のタービン排気圧力読み値はほぼ 0MPag を示している。これは、排気管内の蒸気がコンデンサで凝縮し、また下流側に逆止弁が有るため S/C 圧力（背圧）がかからないためである。

RCIC 停止後に実施した再起動操作において、リセット操作はできたが再起動して蒸気を流し始めると再トリップする事象について、仮にトリップ原因がタービン排気圧力高であった場合、停止した時点で排気圧力計指示値が下がりトリップ条件は一度クリアし、その後蒸気を流し始めると排気圧力が再度上昇しトリップするというシナリオが説明できる。
