福島原子力事故発生後の詳細な進展メカニズムに関する  
未確認・未解明事項の調査・検討結果のご報告  
～第4回～

2015年12月17日 東京電力株式会社

# 炉心損傷後の 主蒸気逃がし安全弁の作動に関する検討

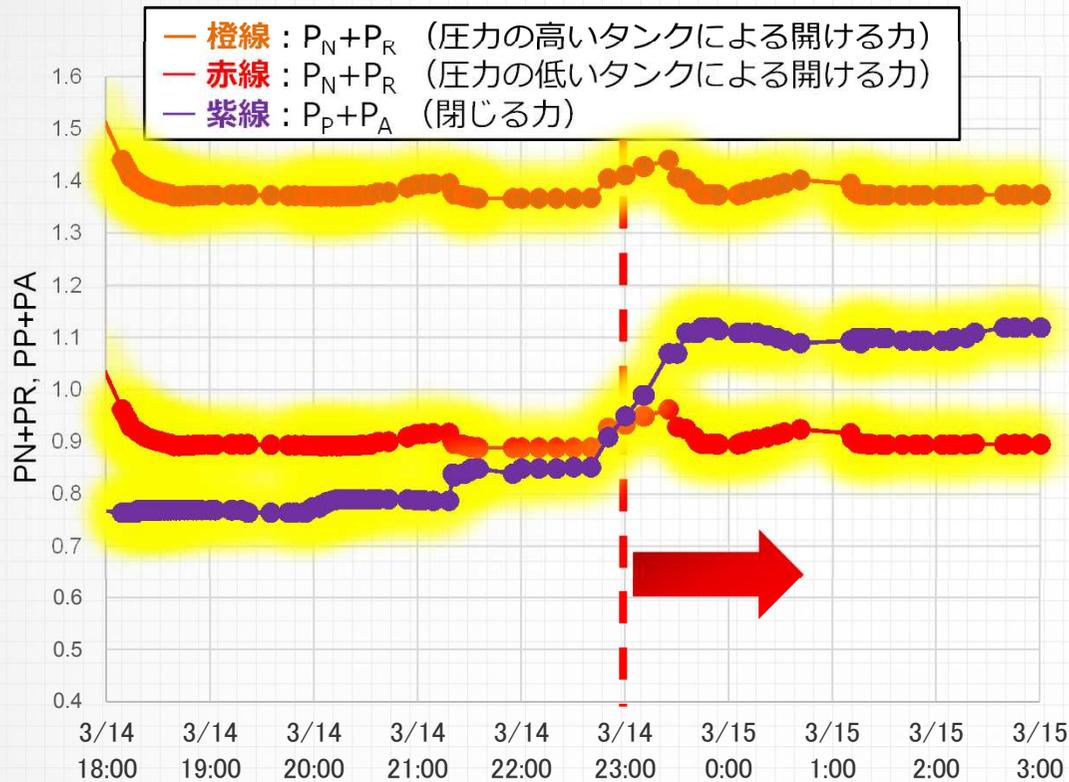
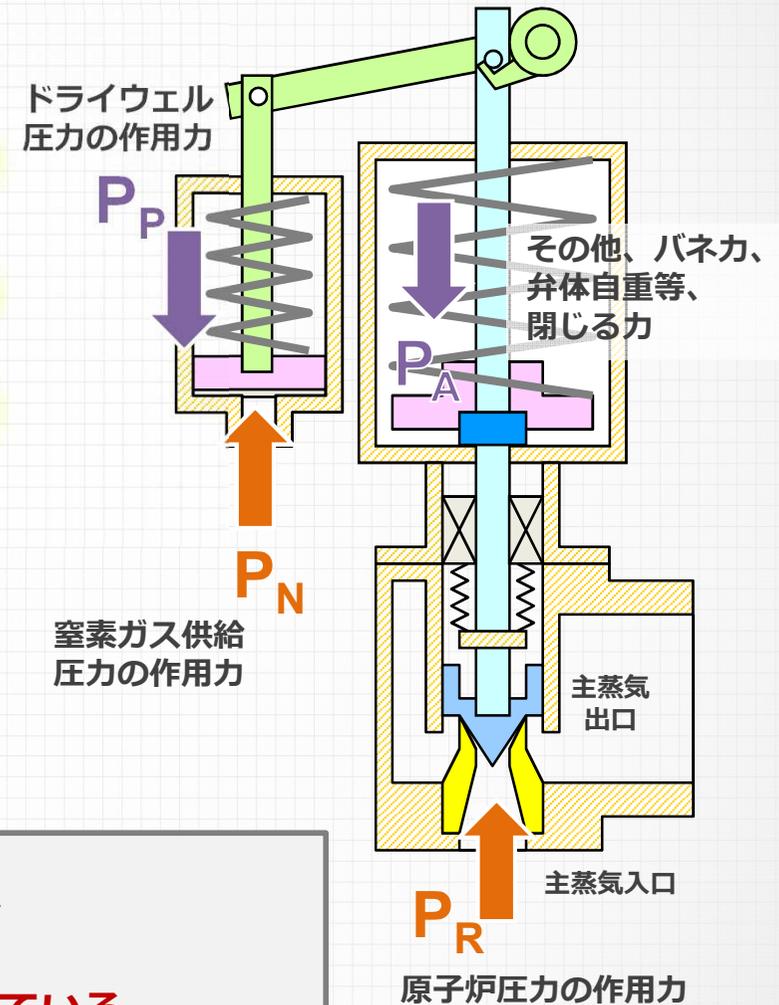
- ・ 圧力の低いタンクを使用した場合は、14日23時以降、設計上は開けられない状況だった
- ・ 圧力の高いタンクを使用した場合は、設計上、着目している期間全体にわたって開けることができた

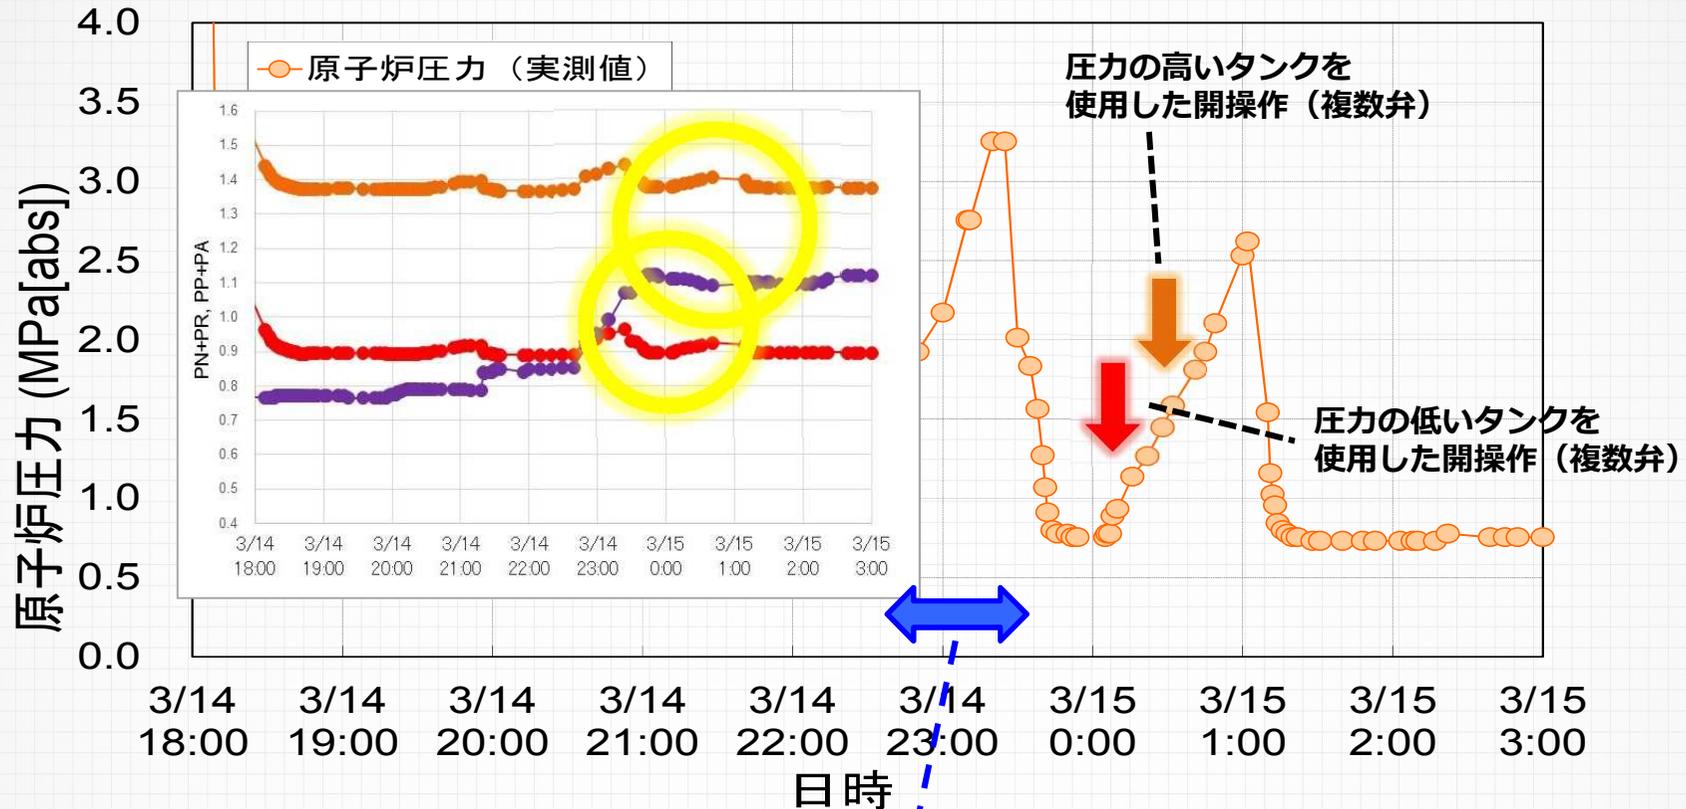
2回目の圧力上昇時に、最も激しい燃料損傷が発生したと推定

圧力の高いタンクを使用した操作で原子炉圧力の減圧が確認できなかったのは

- 原子炉圧力容器内で発生した気体の量が、主蒸気逃がし安全弁の排気量を上回ったことによる可能性。
- 過酷な環境で、電磁弁等のシール材が劣化し、窒素ガスが漏えいしていた可能性。

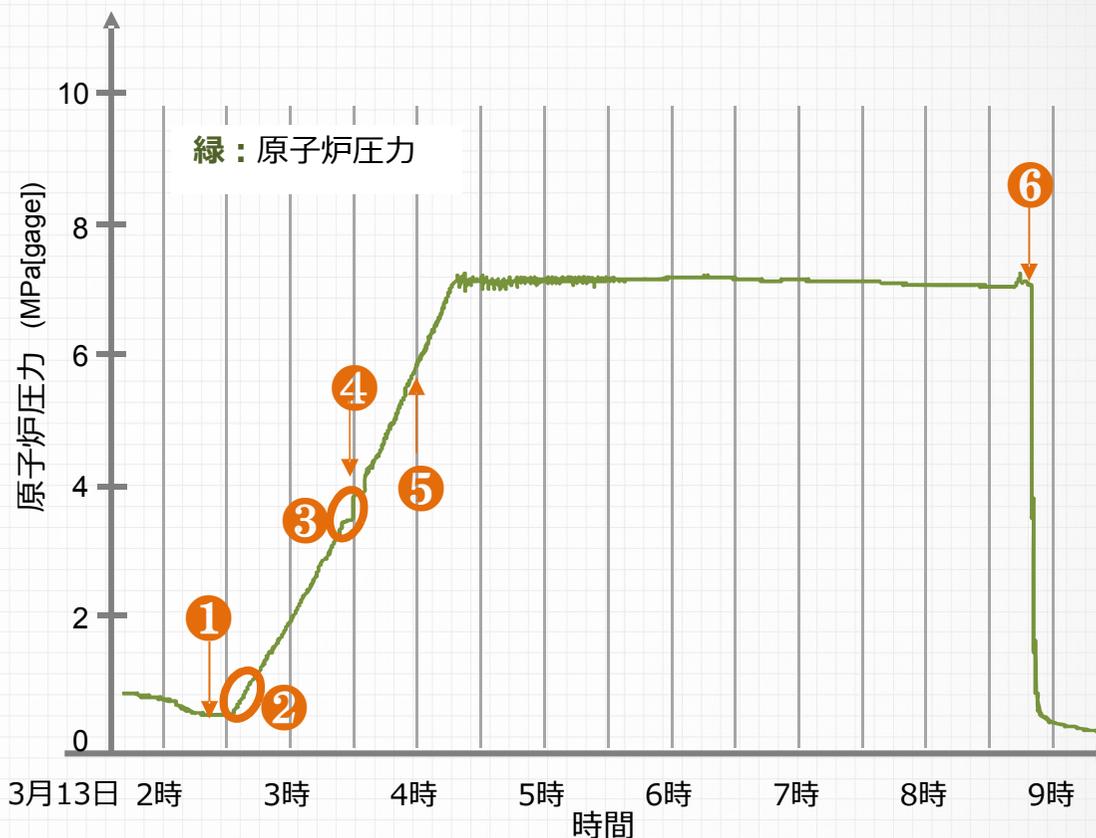
図 3/13の3号機原子炉圧力変化 (チャート)  
 ※記録紙のデータのため、グラフの時刻にずれがあります

②と③の操作で原子炉圧力の減圧が確認されなかったのは、主蒸気逃がし安全弁を開けるための直流電源の電圧不足で、弁が開かなかったためと推定される。

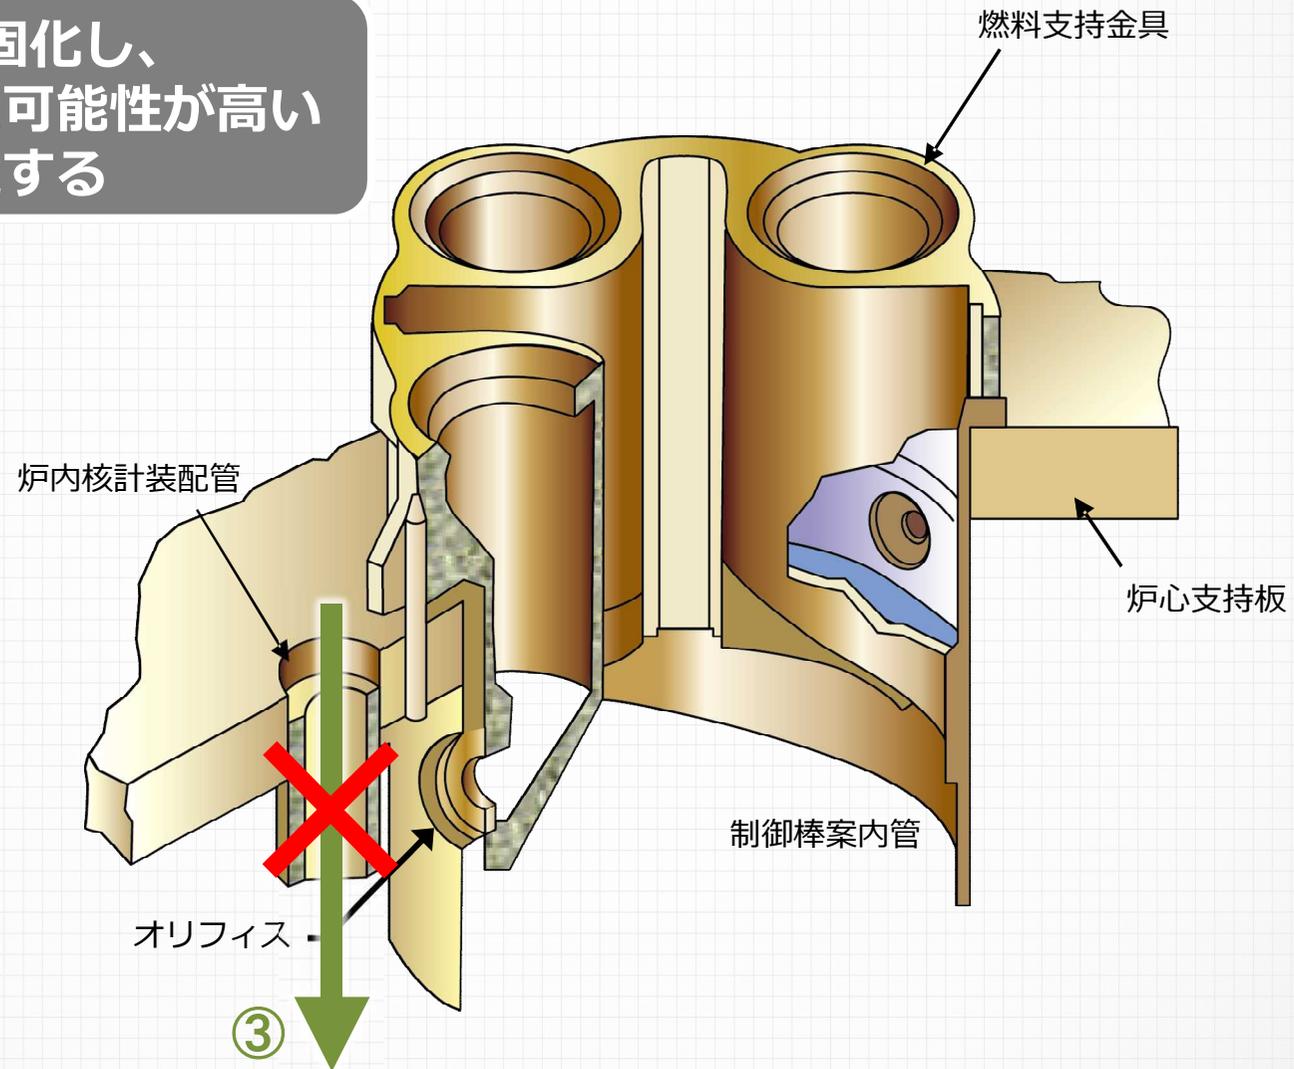
## 経路③ 損傷した核計装配管

配管内で固化し、  
通過しなかった可能性が高い  
と推定する

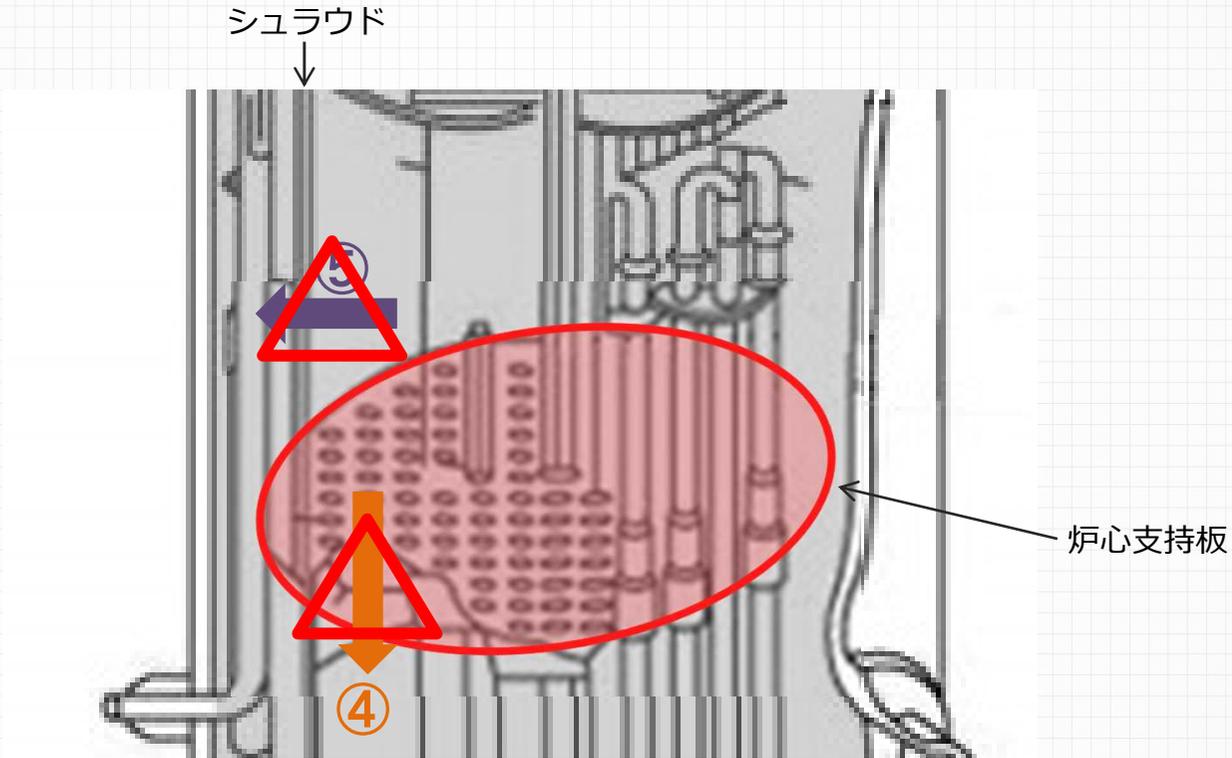
- 経路④ 損傷した炉心支持板
- 経路⑤ 損傷したシュラウド

移行した可能性はあるが、さらなる検証が必要

- ・ 支持板に堆積した熔融燃料の量やシュラウド方向に移行した熔融燃料の量によるところが大きい
- ・ どこで燃料が固まるかといった熔融燃料の挙動にも影響される

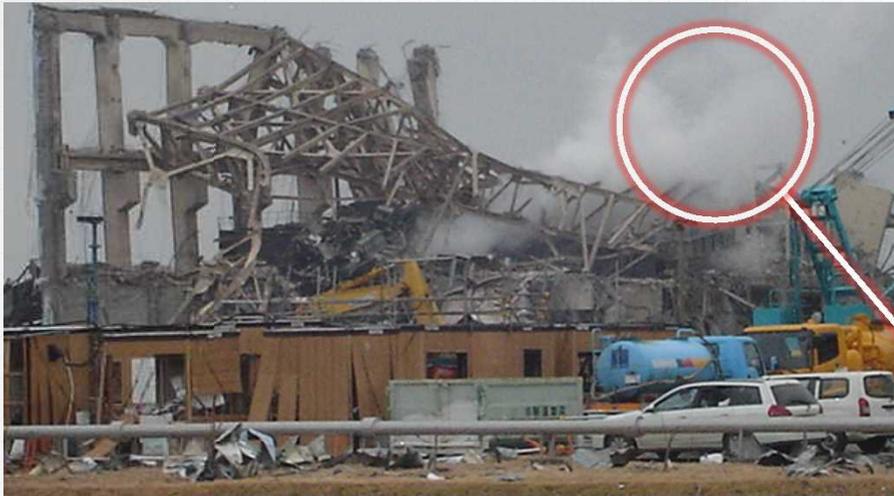
図1 3号機からの蒸気放出 (撮影日情報 3月15日7時31分)

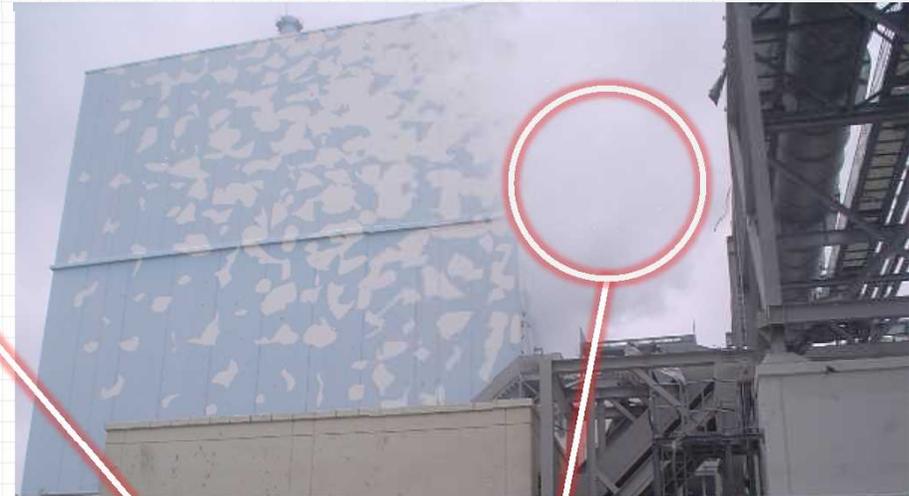
図2 2号機からの蒸気放出 (撮影日情報 3月15日8時58分)

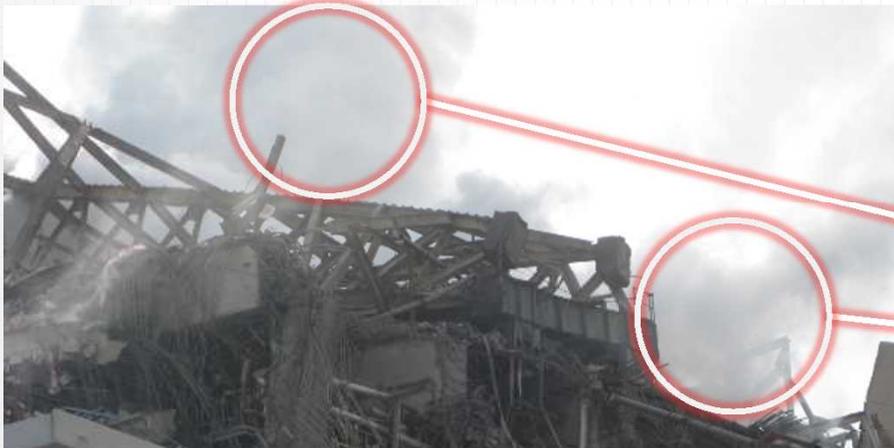
格納容器上部から直接放出された  
蒸気である可能性が高い

**2、3号機の格納容器は、15日までには気密性を喪失し、放射性物質を直接放出する状況**

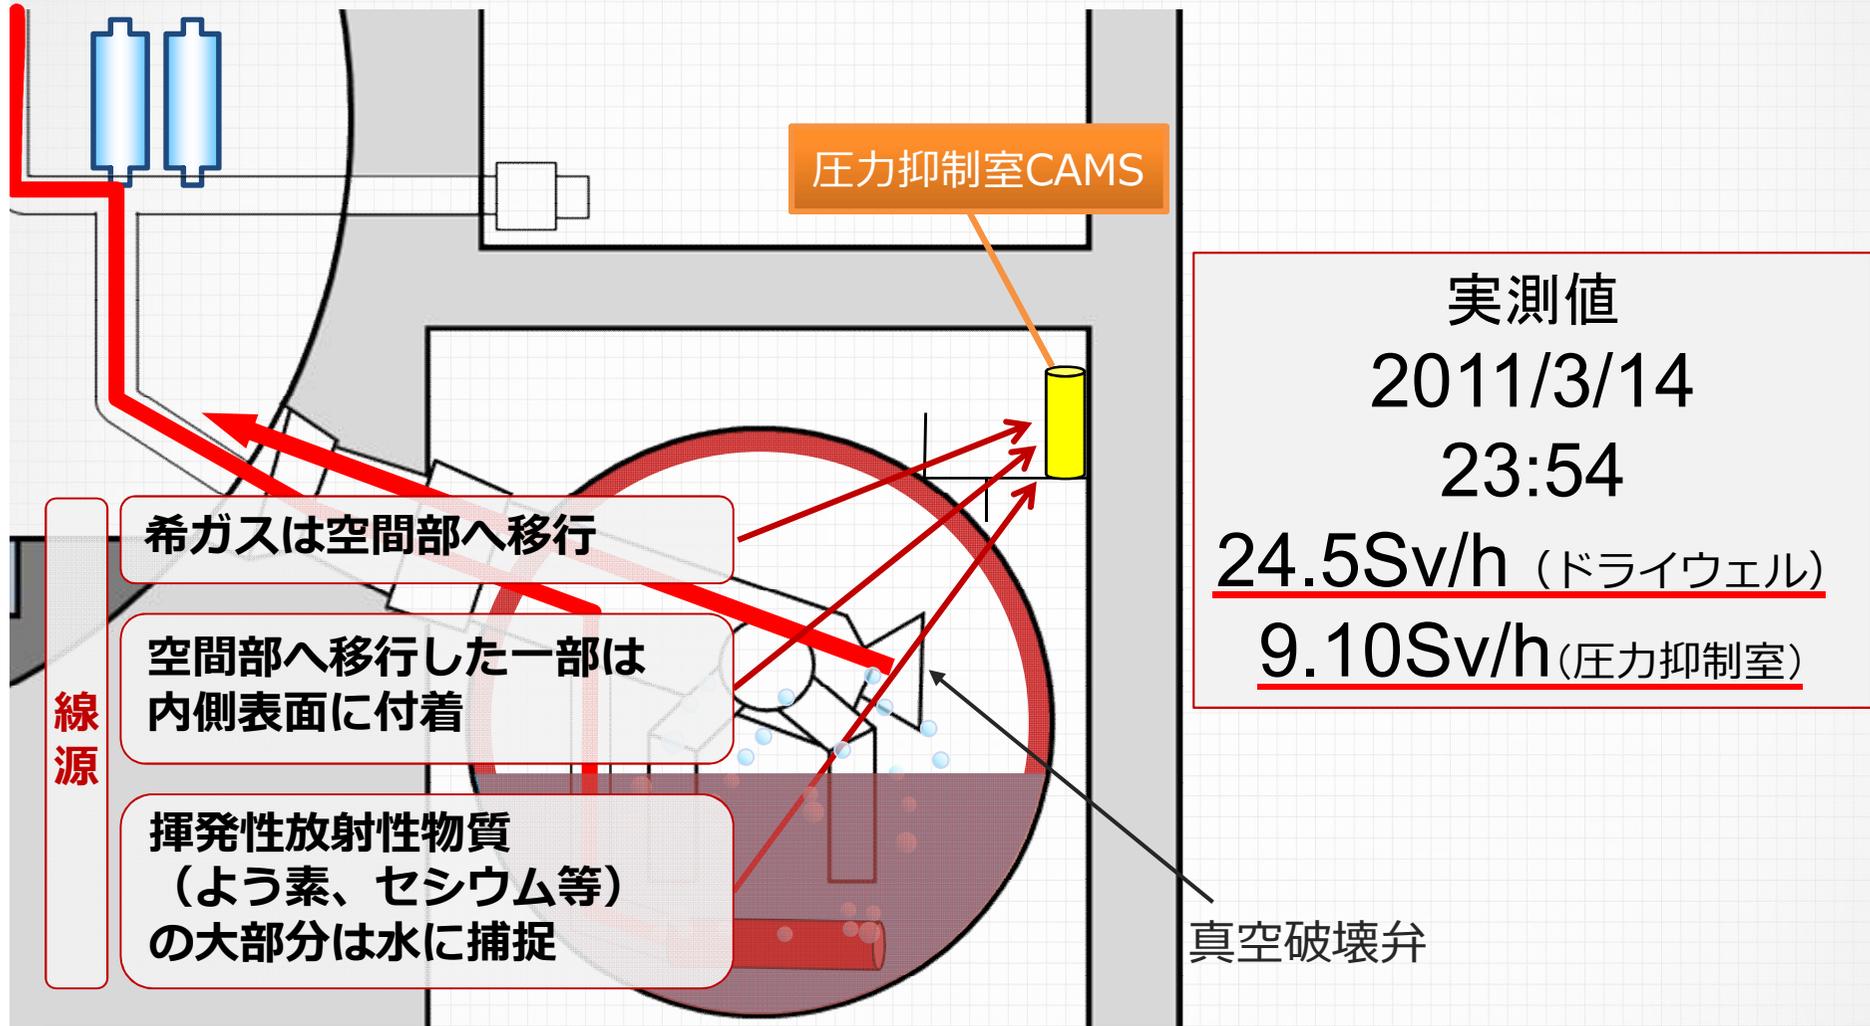
①の期間に、最も激しい燃料損傷がおり、放射性物質の移行経路は、主蒸気逃がし安全弁を通じたもので、この期間内は原子炉圧力容器はほぼ健全であったと推定できる

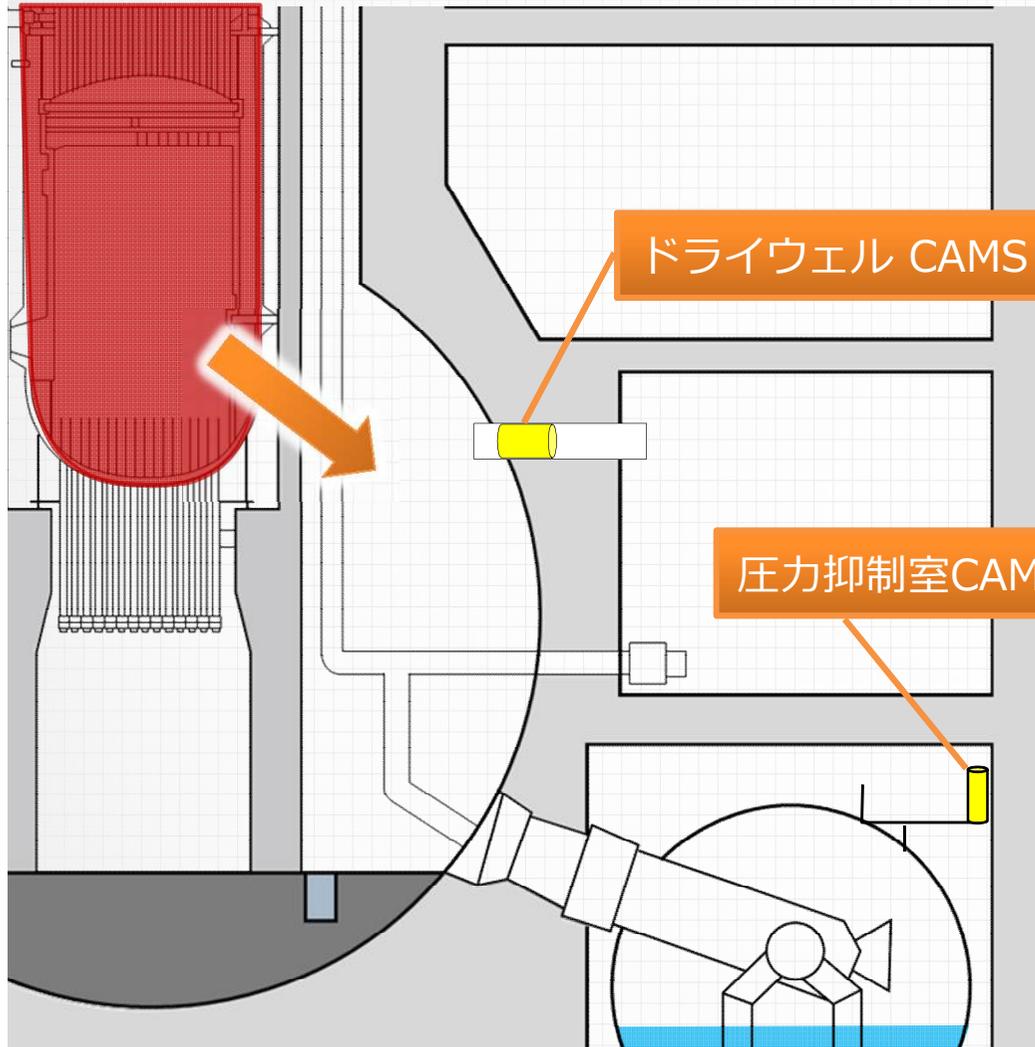
実測値  
2011/3/14 23:54  
24.5Sv/h (ドライウェル)  
9.10Sv/h (圧力抑制室)

2011/3/15 6:20  
62.7Sv/h (ドライウェル)  
4.80Sv/h (圧力抑制室)

**原子炉圧力容器からドライウェルへの漏えいがあったとしても大規模ではない**
