消防車による原子炉注水に関する検討

1. はじめに

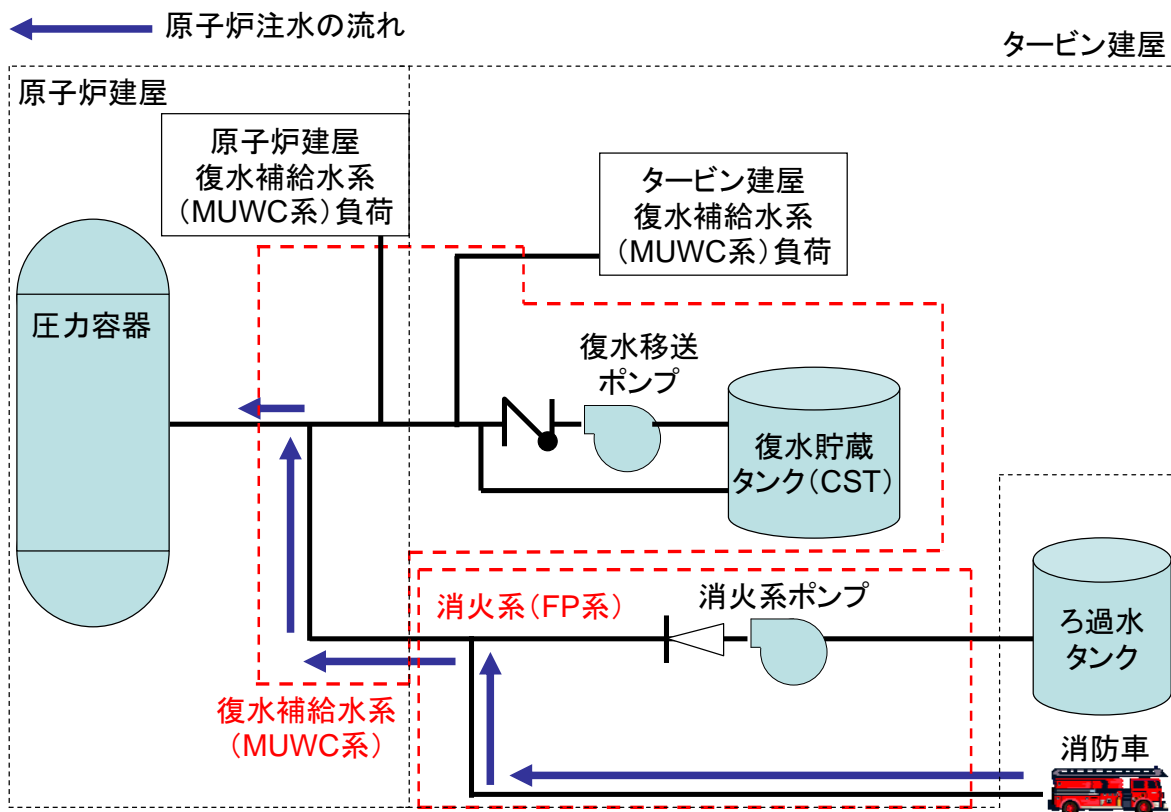
図1 消防車による原子炉代替注水のラインアップについて

消防車による原子炉代替注水を開始した当初は、図 1 に示すとおり、消防車を消火系（F P 系）に接続し、F P 系から復水補給水系（MUWC 系）を経由した後、1 号機では炉心スプレイ系（C S 系）、2・3 号機では残留熱除去系（R H R 系の LPCI ライン）より原子炉へ注水をしていた。

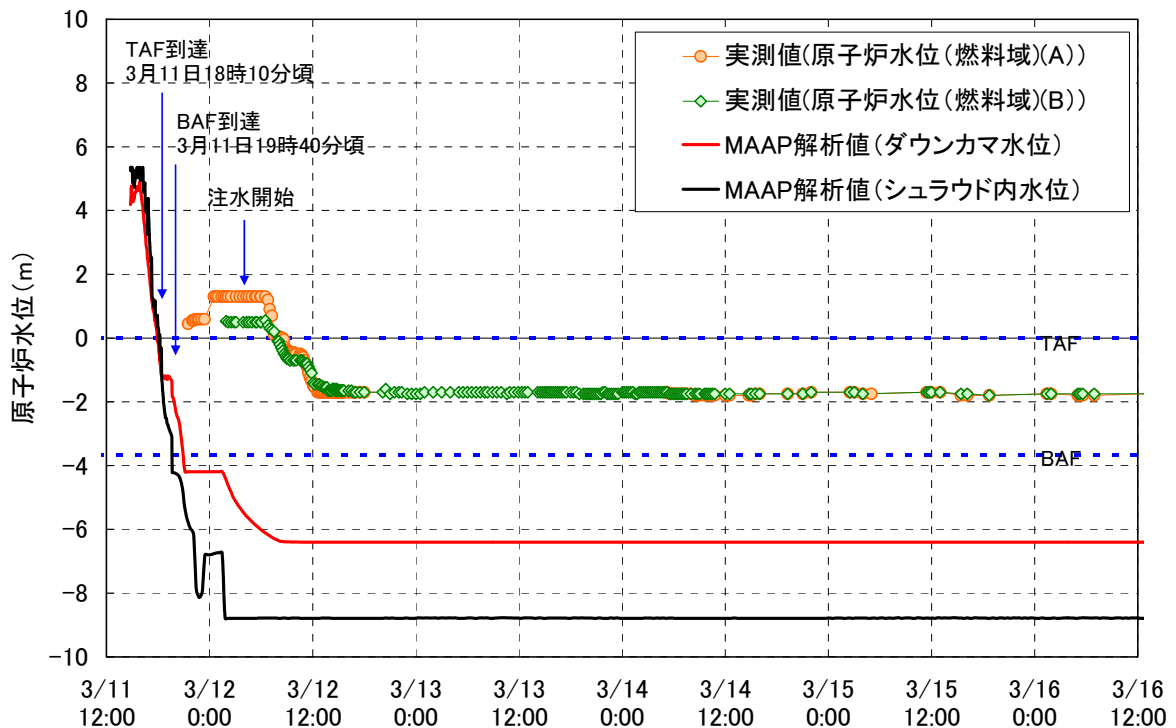
図8 1号機原子炉水位の変化

原子炉水位の解析値は18時10分頃、有効燃料頂部（TAF）に、19時40分には有効燃料底部（BAF）に到達する結果となっている。なお、解析においては11日18時18分から18時25分の7分間、ICのMO-3A弁は開状態であったことを考慮していない。当社が平成24年3月に公表したMAAP解析の報告書において、11日18時18分～18時25分、および21時30分～12日8時03分の間でICが機能維持され、運転されていたと仮定した場合の解析結果を掲載している。これによればICの動作を仮定しないケースに比べ、上記ICの動作を仮定したケースでは、BAF到達時間が、若干遅れる程度である。また、実測値は正しい水位を示していなかったものと考えられるが、12日0時30分から6時30分頃、水位計測値が一定である期間においては、添付資料1-2に示すとおり、原子炉の実水位がBAFを下回り、さらに水位計の炉側配管タップ位置付近となることで、水位変動が検出されずに、水位計測値としては一定値を示した可能性が考えられ、12日0時30分には水位は水位計の炉側配管タップ位置付近となっていた。またそれ以降

についても、崩壊熱により蒸発が進んだであろうことを考えると、1号機において初めて代替注水が始まった12日午前4:00頃の断面では、原子炉压力容器内部も含めて、格納容器ドライウェル内に存在する水は、非常に少なかったものと考えられる。

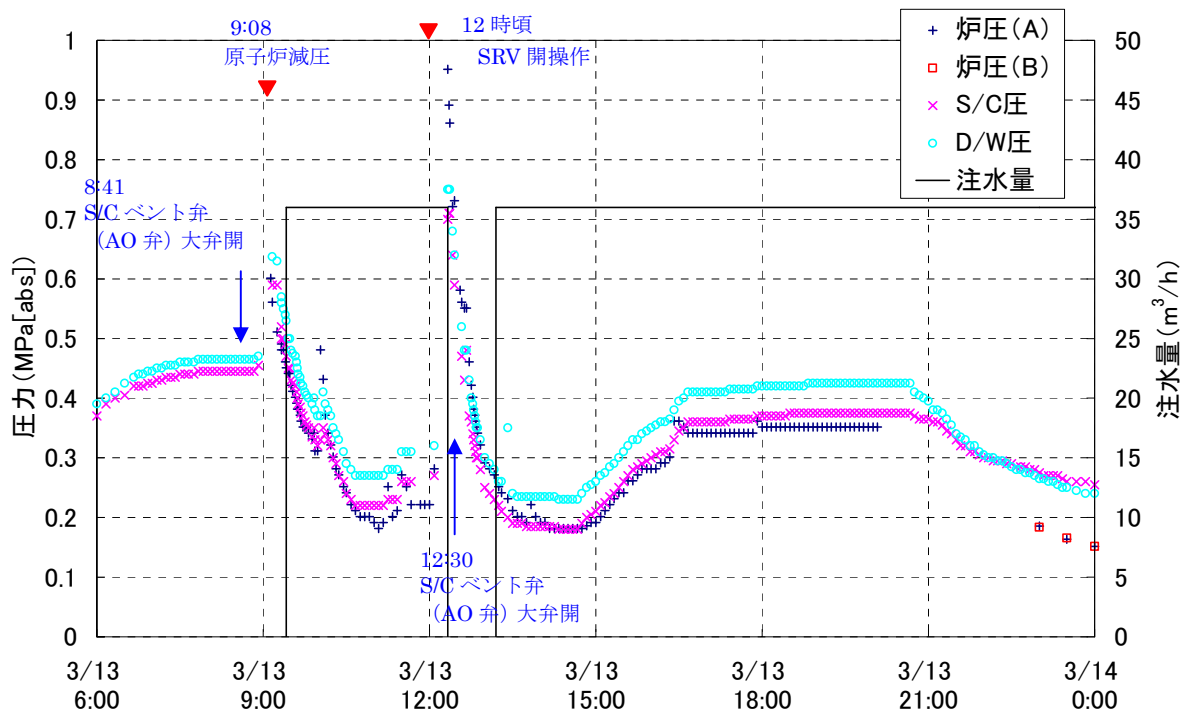
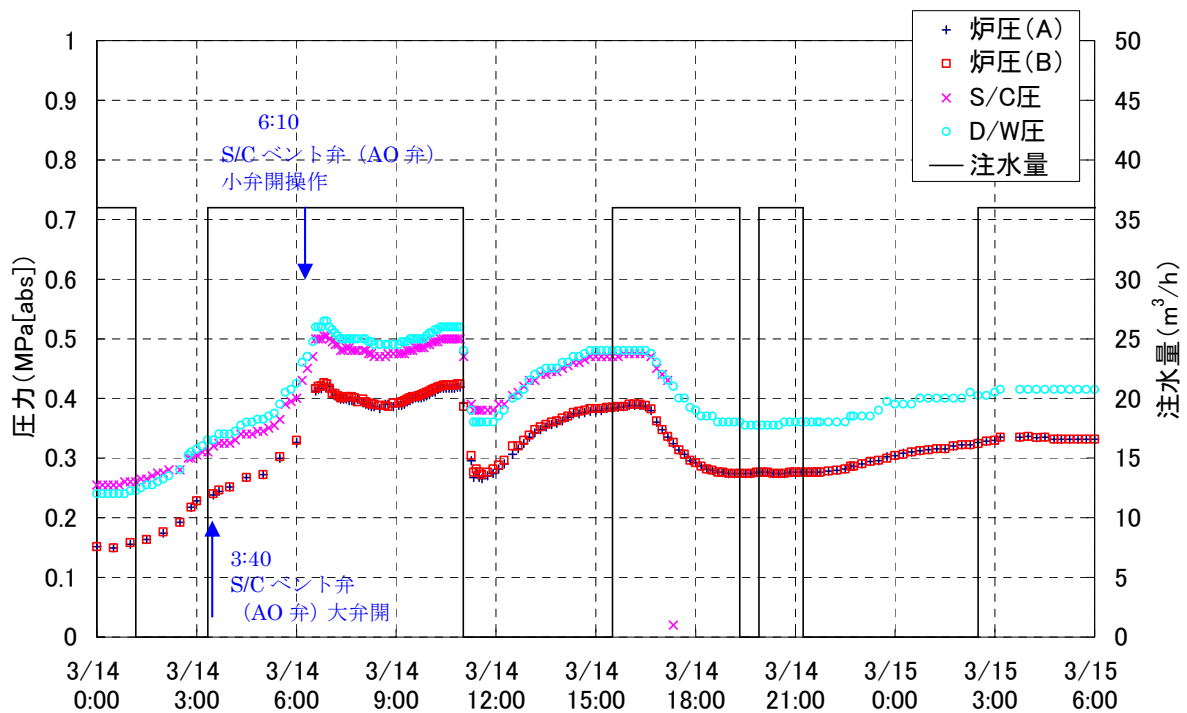
3号機において、消防車による注水が開始されたのは9時25分であるが、その頃のプラント状況は以下のとおりである。13日2時42分のHPCI手動停止後、DDFPおよび消防車による注水準備が進められた。これらの低压注水系による注水を実施するための原子炉減圧操作として、SRVの空気供給ラインにある電磁弁の励磁回路にバッテリーを接続する作業をしていたところ、バッテリー接続前の13日9時08分、原子炉の減圧が開始された。本減圧挙動については、添付資料3-3で詳細な検討を実施している。さらに、表5に記載のとおり、減圧前の8時41分には、S/Cベント弁（AO弁）大弁を開操作し、ラプチャーディスクを除く、S/Cベントラインの構成を完了している。原子炉の減圧が開始された後、格納容器圧力は一旦上昇し、その後減少したことから、S/Cベントが実施されたものと考えられる。先に述べたとおり、原子炉減圧前の原子炉水位はTAFを大きく下回り、BAF以下に到達していた可能性がある。このような状況において、注水が実施されれば、蒸気発生や水素の発生により、原子炉圧力および格納容器圧力が上昇することが予想される。3号機では、10時頃、12時頃に原子炉圧力、格納容器圧力の急上昇が観測されているが、図17のとおりチャートに記録されている原子炉圧力挙動をみると、この際の圧力上昇は非常に急峻であり、2号機の圧力上昇とは異なっているように見える。そのため、3号機の圧力上昇は、図18に示すような、熔融した燃料が下部プレナムに溜まった水に落下して発生した蒸気による可能性がある。以上から、圧力上昇の形態の相違により、消防車による注水がどの程度原子炉に届いたか届いていなかったかについて、推定することがで

きる可能性がある。なお、水位計については、原子炉減圧前に TAF-3m で一定だったにも関わらず、9 時 10 分には、TAF+1.8m の水位を示し、急激に指示値が上昇していることから、この時点では、指示不良を起こしているものと考えられる。

3 号機では、14 日 11:01 の 3 号機原子炉建屋爆発の影響による注水の中絶時に、原子炉圧力、格納容器圧力ともに、低下を示していることを除いては、注水開始／停止時のタイミングにおいて、原子炉圧力および格納容器圧力はそれまでの傾向を概ね維持したまま推移しており、注水による影響は確認できない。
