2 号機津波到達後の RHR 系統の状況について

1. 現象の概要と検討課題

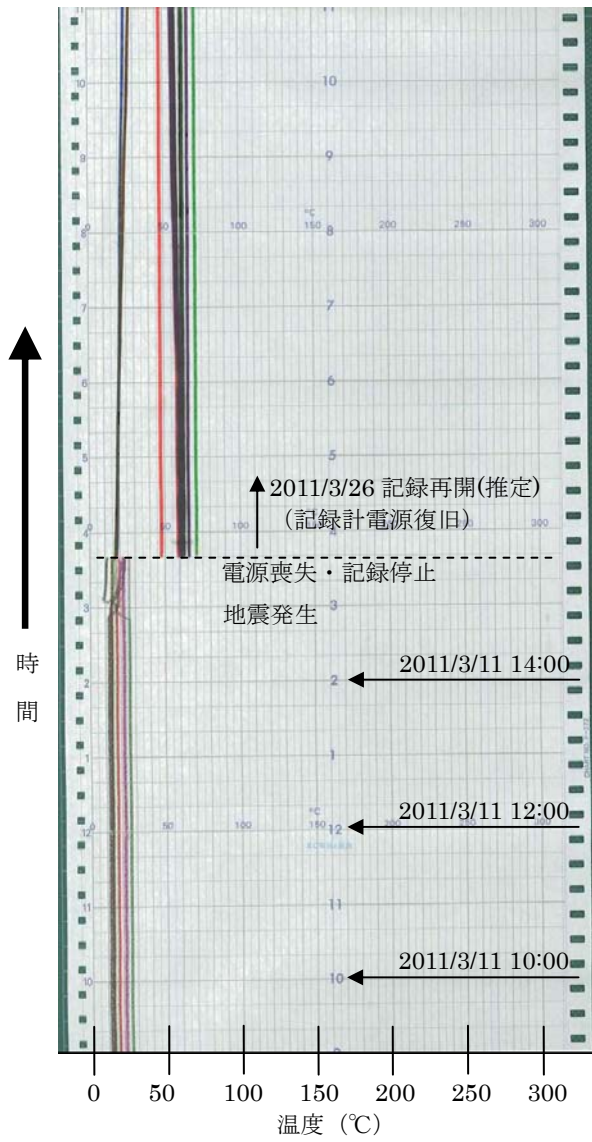
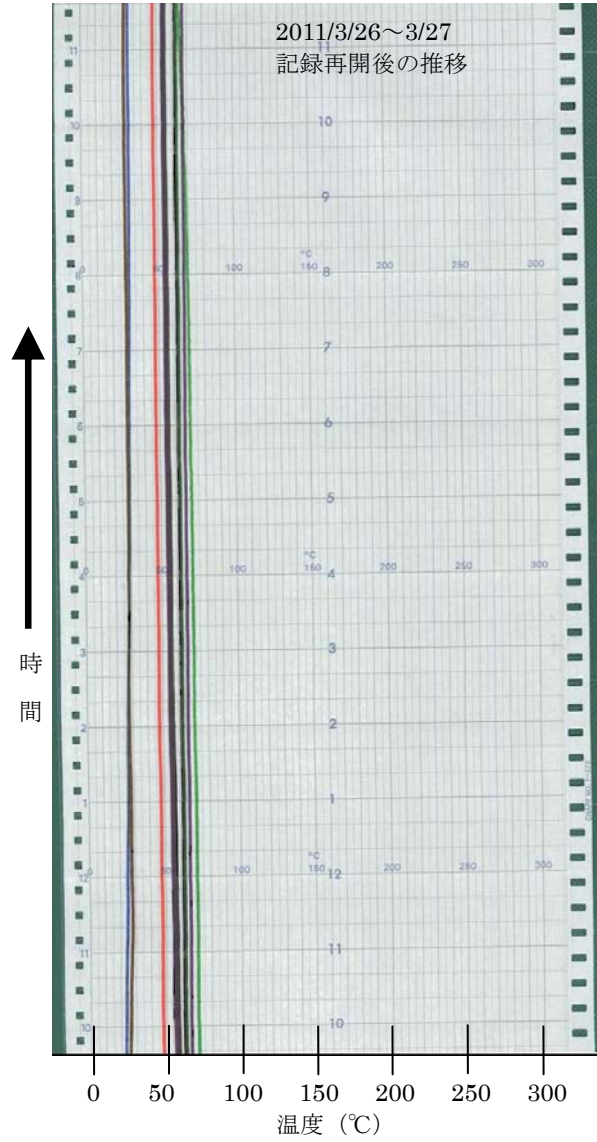
図1 RHR・燃料プール温度記録計用紙 (チャート)

図 1 によると、3 月 11 日の津波に伴う全電源喪失前においては、各温度とも 10°C ~30°C を示しているが、3 月 26 日の記録計復旧時の指示値は、RHR 熱交換器(A/B) 出口復水温度は 20~30°C 程度であるが、これ以外は 50°C~70°C 程度と高い。

図 1 によると、3 月 11 日の津波に伴う全電源喪失前においては、各温度とも 10°C ~30°C を示しているが、3 月 26 日の記録計復旧時の指示値 (推定) は、RHR 熱交換器 (A/B) 出口復水温度は 20~30°C 程度であるが、これ以外は 50°C ~70°C 程度と高い。また、燃料プール温度は 70°C で一定となっているが、3 月 27 日から減少に転じている。得られた測定データの特徴を表 1 にまとめる。ここで、ペンレコーダーのラインと温度計の識別が困難なものもあり、3 つのグループに分けて整理する。

グループ	温度計	設置場所	特徴
1	RHR 熱交換器 A 出口復水温度	R/B 1 階北側 RHR 熱交換器 A 室	20°C ~30°C を推移
	RHR 熱交換器 B 出口復水温度	R/B 1 階南側 RHR 熱交換器 B 室	
2	RHR 熱交換器 A 入口復水温度	R/B2 階 RHR 熱交換器 A 室	50°C ~70°C を推移
	RHR 熱交換器 B 入口復水温度	R/B2 階 RHR 熱交換器 B 室	
	RHR 熱交換器 A 出口海水温度	R/B 1 階北側	
	RHR 熱交換器 B 出口海水温度	R/B 1 階南側	
	FPC 熱交換器 A 出口復水温度	R/B3 階 FPC 熱交換器室	
	FPC 熱交換器 B 出口復水温度	R/B3 階 FPC 熱交換器室	
	FPC ポンプ吸込温度	R/B3 階 FPC 熱交換器室	
3	燃料プール温度	燃料プール	70°C 一定で推移した後、減少傾向

一方、RHR 関連の温度計指示値について、温度が 50℃～70℃程度と高くなっているのは、定性的ではあるものの、以下の点から、格納容器から原子炉建屋内へ漏えいする蒸気によって建屋内の雰囲気温度が上昇したためと推定される。

- ・ 津波到達後、系統内の水の循環による熱交換器を介した崩壊熱の熱除去は生じていないこと
- ・ FPC 関連温度も同様に高い値を示していること
- ・ 消防車からの注水により原子炉は冷却されていたものの、蒸気の発生は継続しており、また、露出した燃料が一部にあって、格納容器からの漏えいや熱伝達や等により、原子炉建屋内が高温となっていた可能性があること
- ・ 2号機は原子炉建屋の爆発がなく建屋内が換気される状態ではなかったため、3月

26日の時点においても高温多湿状態であったとしてもおかしくはないこと

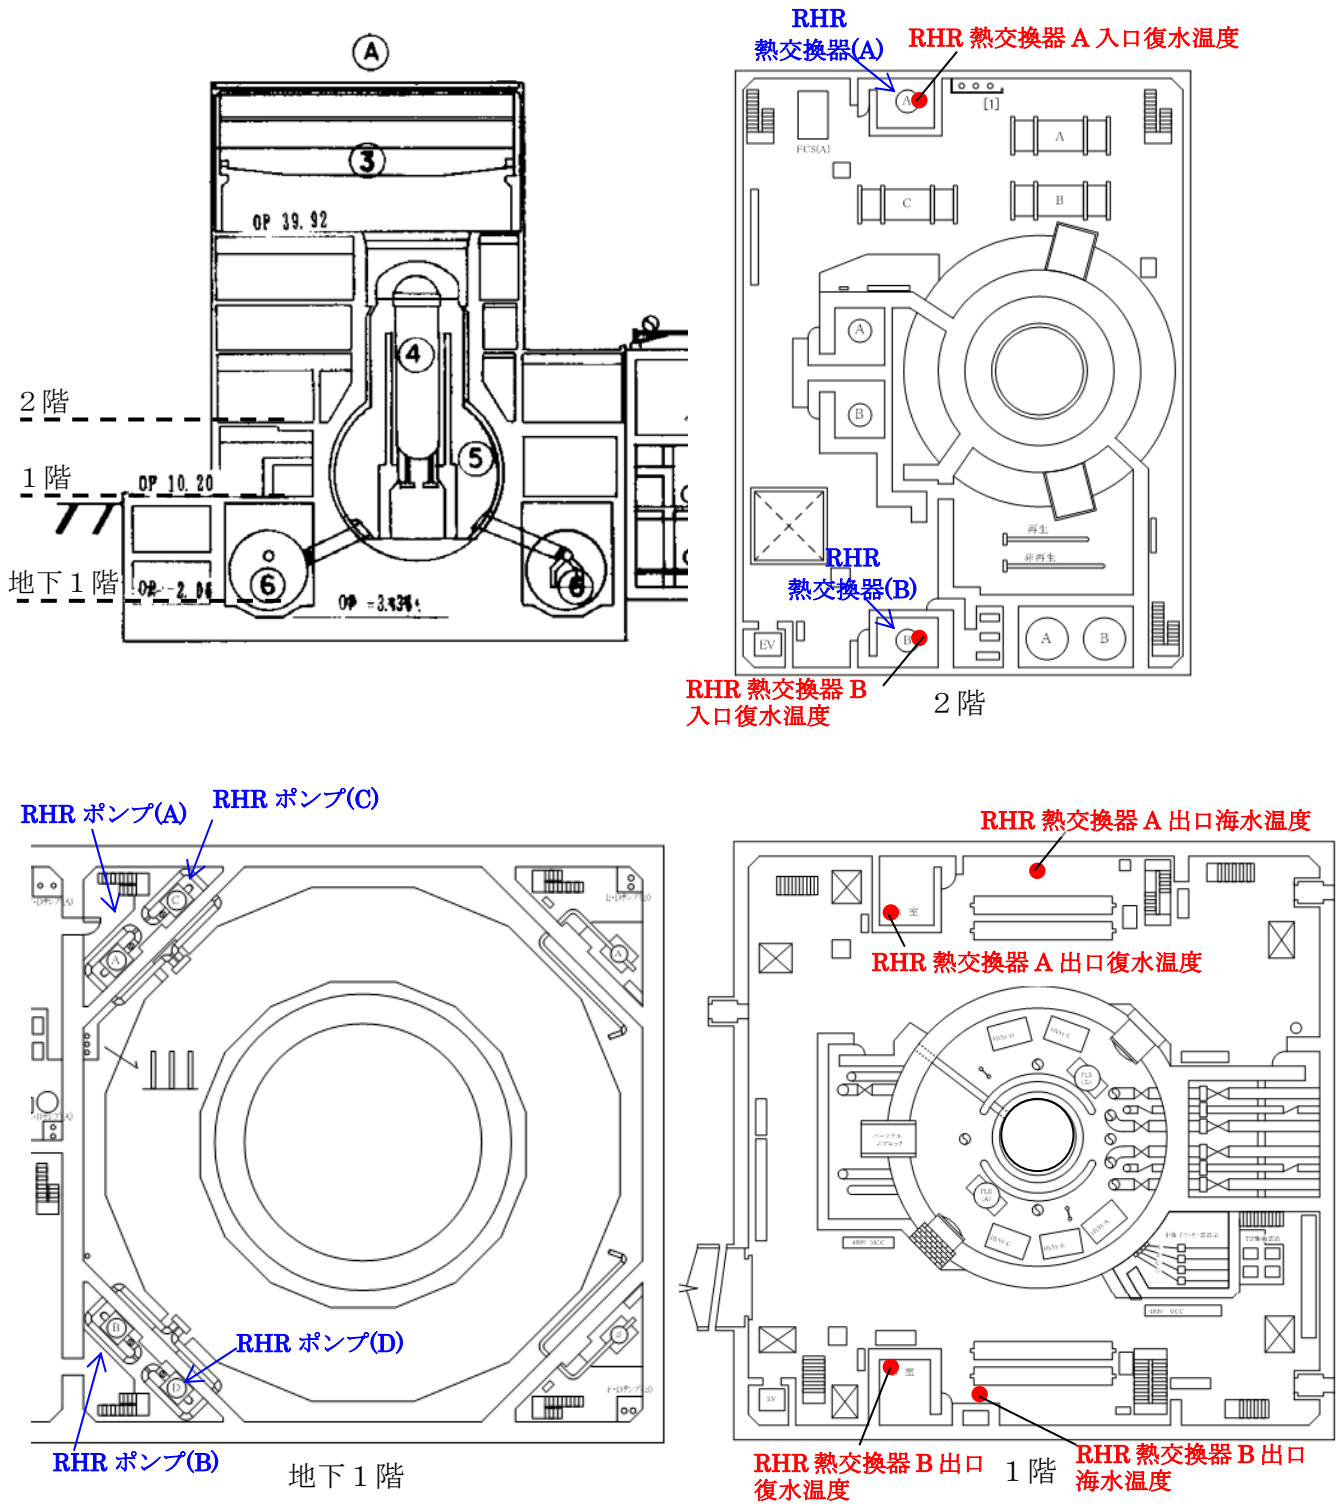
図 2 RHR 関連温度計設置場所

3 月 26 日の記録計の電源復旧の際に一時的に記録された、RHR・燃料プール温度記録計の記録紙 (チャート) を図 1 に示す。また、各温度計 (熱電対) の設置位置を図 2、3 に示す。

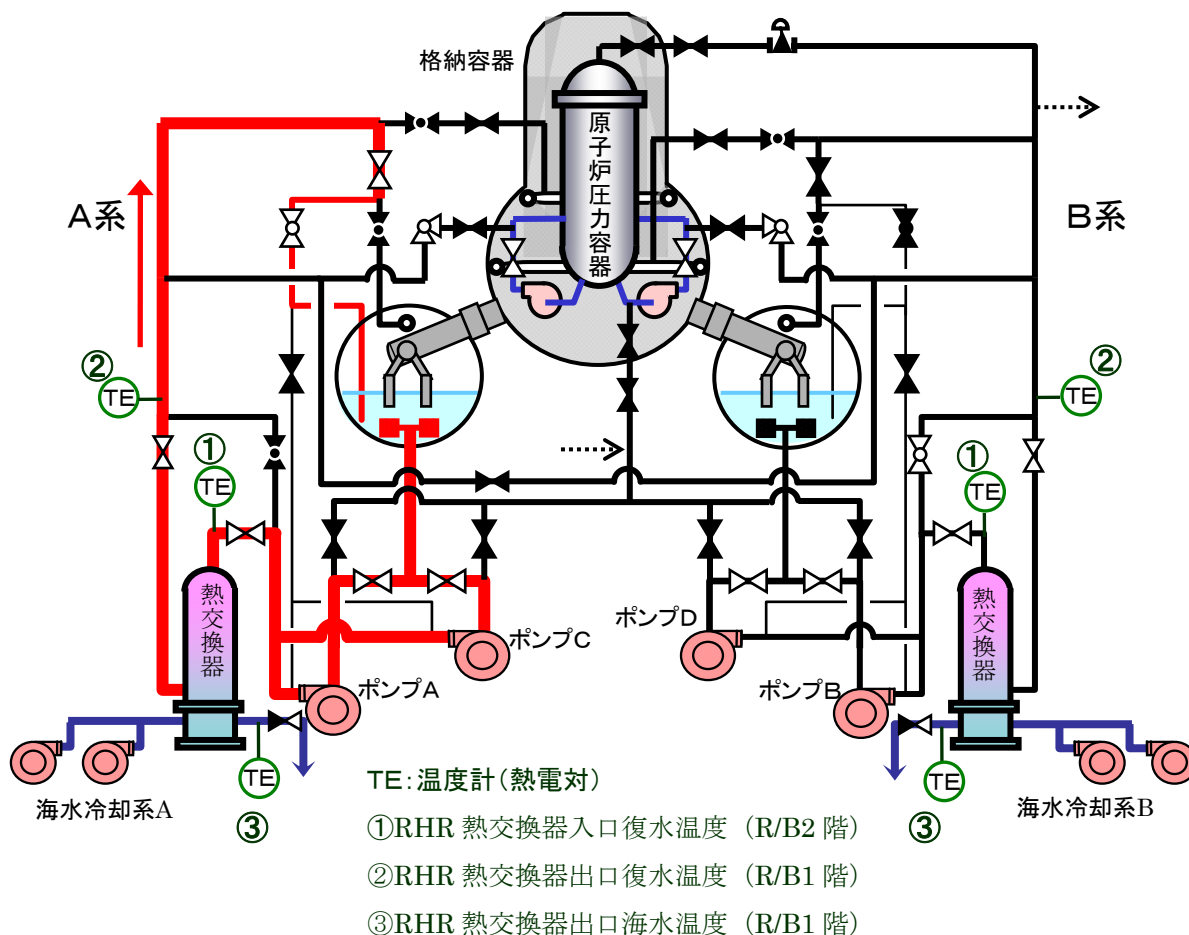
図4 RHR 系統概略図 (圧力抑制室プール冷却モード (A系運転))

3月11日の地震スクラム後、RCIC や主蒸気逃がし安全弁の排気による圧力抑制室温度の上昇を抑制するために、15時04分から15時07分間に RHR ポンプ(A)、(C) を起動し、RHR 熱交換器を介して圧力抑制室プール水の循環冷却運転を行っている。図3にこのときの RHR 系統の運転状態の概略図を示す

プロセス計算機に記録されたデータによると、その後、残留熱除去系海水ポンプ(A)及び(C)の遮断器が15時36分58秒にoffとなっている。また、15時37分40秒に非常用ディーゼル発電機(A)の遮断器がoffに、15時37分42秒に当該のディーゼル発電機から受電していた非常用電源盤(2C)が電圧を喪失している。これに伴い、RHRポンプ(A)及び(C)の遮断器も15時37分43秒にoffとなっている。これらは津波到達により海側から順に機能喪失していったものと考えられている。(添付資料地震津波-1参照)

さらに、津波後にRHR系統のライン構成を通常に戻したとの記録がある。以上より、津波到達後、系統内の水の循環による熱交換器を介した崩壊熱の熱除去は生じていないと考えられる。

なお、津波が到達した際に電源が失われていることから、ラインを元に戻すための電源が失われた可能性がある。しかしながら、この系統のライン構成を変更するための弁の電源は非常用ディーゼル発電機 (A) (B) の両方から受電できる設計となっており、山側にある共用プール建屋に設置されていた 2 号機の非常用ディーゼル発電機 (B) は、(A) (3 月 11 日 15 時 37 分 40 秒) よりも 3 分ほど遅れて停止 (3 月 11 日 15 時 40 分 38 秒) したことが確認されている。そのため、ライン構成を変更するための弁の電源は非常用ディーゼル発電機 (B) から供給できたものと推定される。

系統構成が確立していて、機能喪失後も、それがなんらかの理由で放置されている場合、異常時には、特に定圧系統については、リークパスとなる可能性があることから、機能喪失時にその系統を隔離する必要があるかを検討することが必要。

一方で、完全に系統構成の手段を失った場合に、このような格納容器と接続されている系統を何らかの方法により利用して、格納容器を冷却することが出来る可能性があるため、今後検討していく。

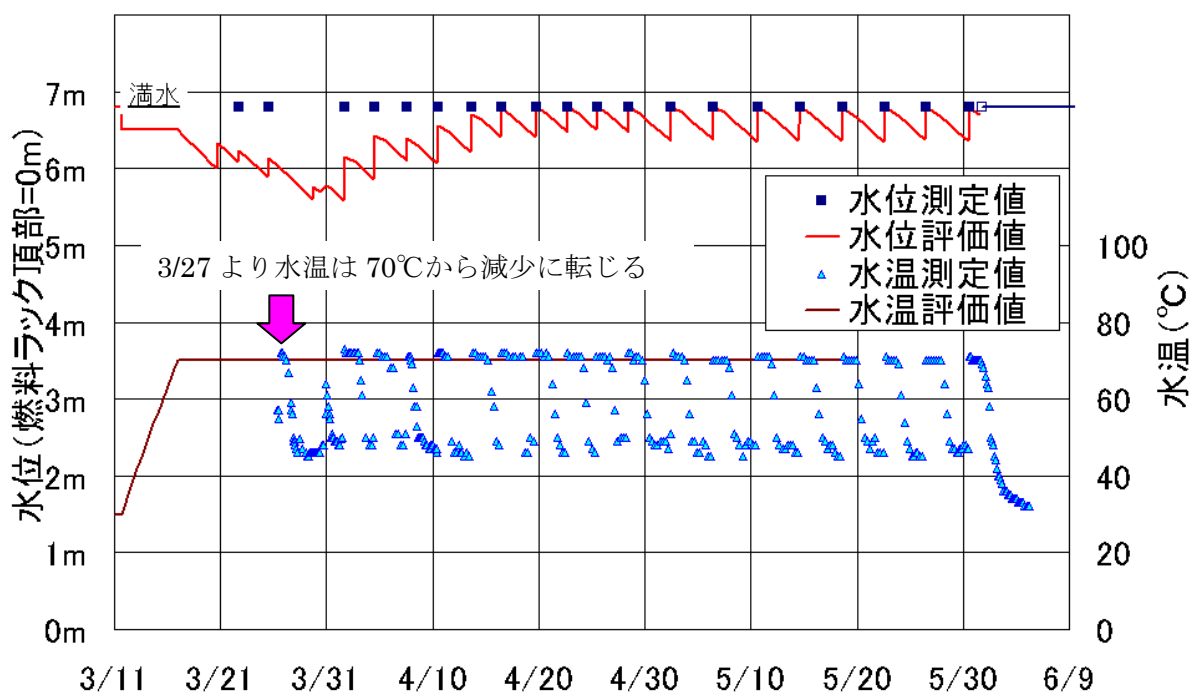
図4 2号機SFPの水位・水温の推移

燃料プール温度について、70℃一定で推移した後3月27日から減少に転じており、図4に示すとおり、熱電対の記録計入力端子から電圧信号を直接測定することで求めた温度測定値の推移と整合している。これは、燃料プールの水位低下により温度計が水から露出し、露出後は水温ではなく雰囲気温度を示すためである。よって、記録計の再開が3月26日の電源復旧のタイミングであるとする推定は、別途測定されたデータとも整合していることが確認された。
