3号機 RCIC の停止原因について

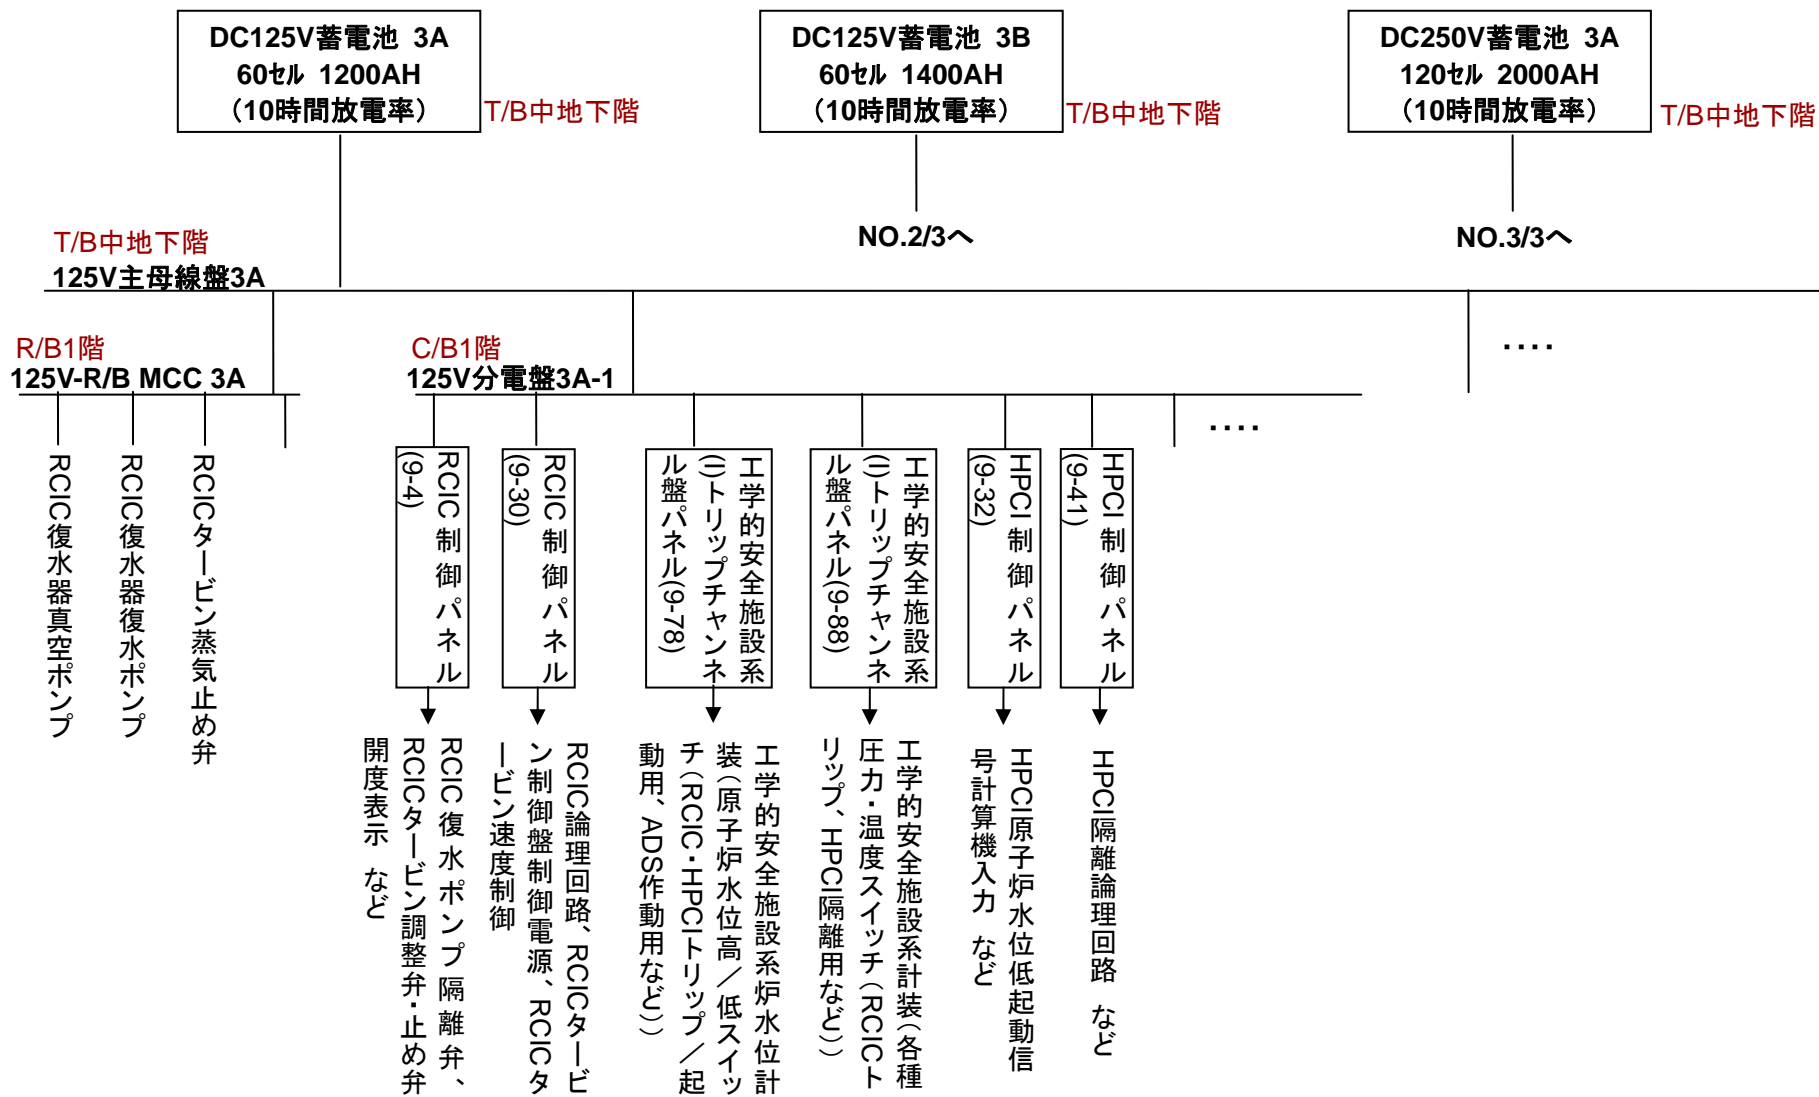
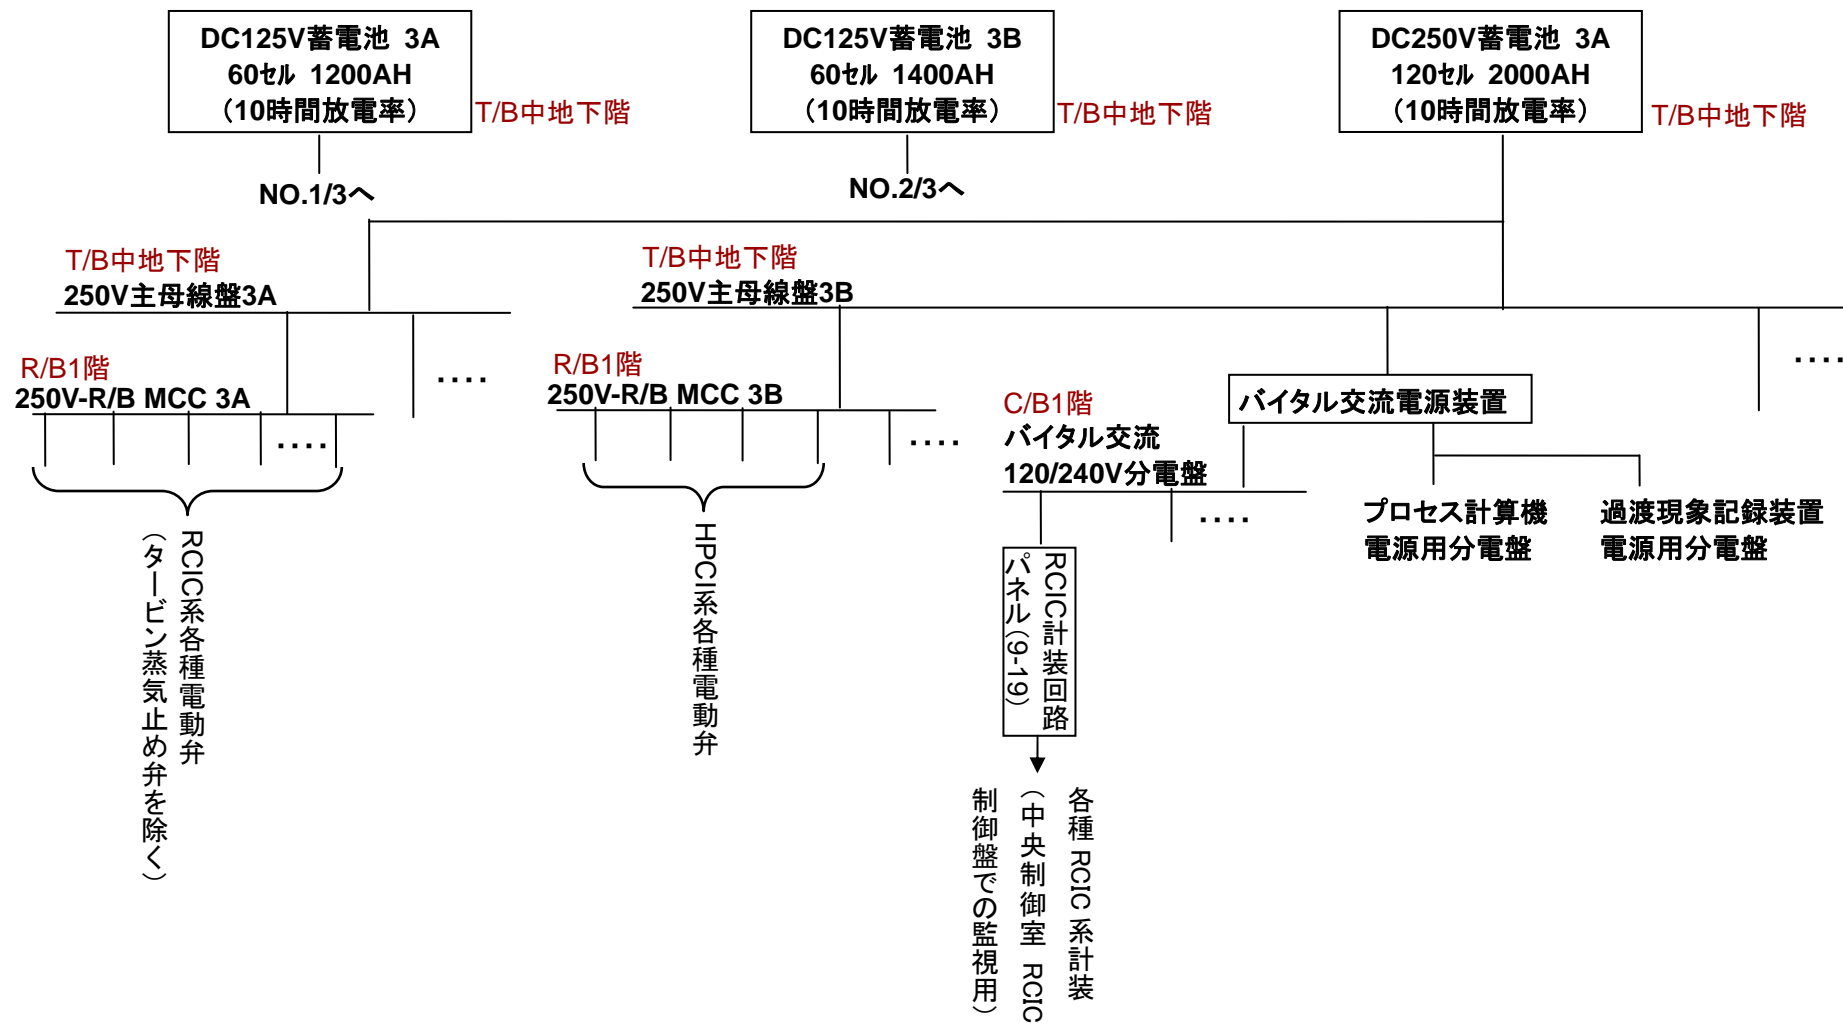
図4 直流電源とRCIC/HPCI関連負荷の構成図 (No.1/3)

図 4 に 3 号機直流電源と RCIC、HPCI 関連負荷の構成図を示す。1、2 号機と異なり、3 号機の蓄電池や直流電源盤はサービス建屋の中地下階に設置されていたため、津波による機能喪失を免れた。

図 5 に直流電源負荷の運転状況の概略図を、表 2 に事象の時系列と各負荷への供給状況を示す。電気式トリップに必要な RCIC 論理回路やトリップ信号の直流電源は蓄電池 DC125V-3A (分電盤 3A-1) から供給されている。3 月 12 日 11:36 の RCIC 自動停止の時点で、中央制御室にて RCIC の運転制御やリセット操作、原子炉水位計の監視ができており、蓄電池 DC125V-3A が枯渇する徴候は見られていないことから、電気式トリップの作動に必要な直流電源も確保されていたものと考えられる。

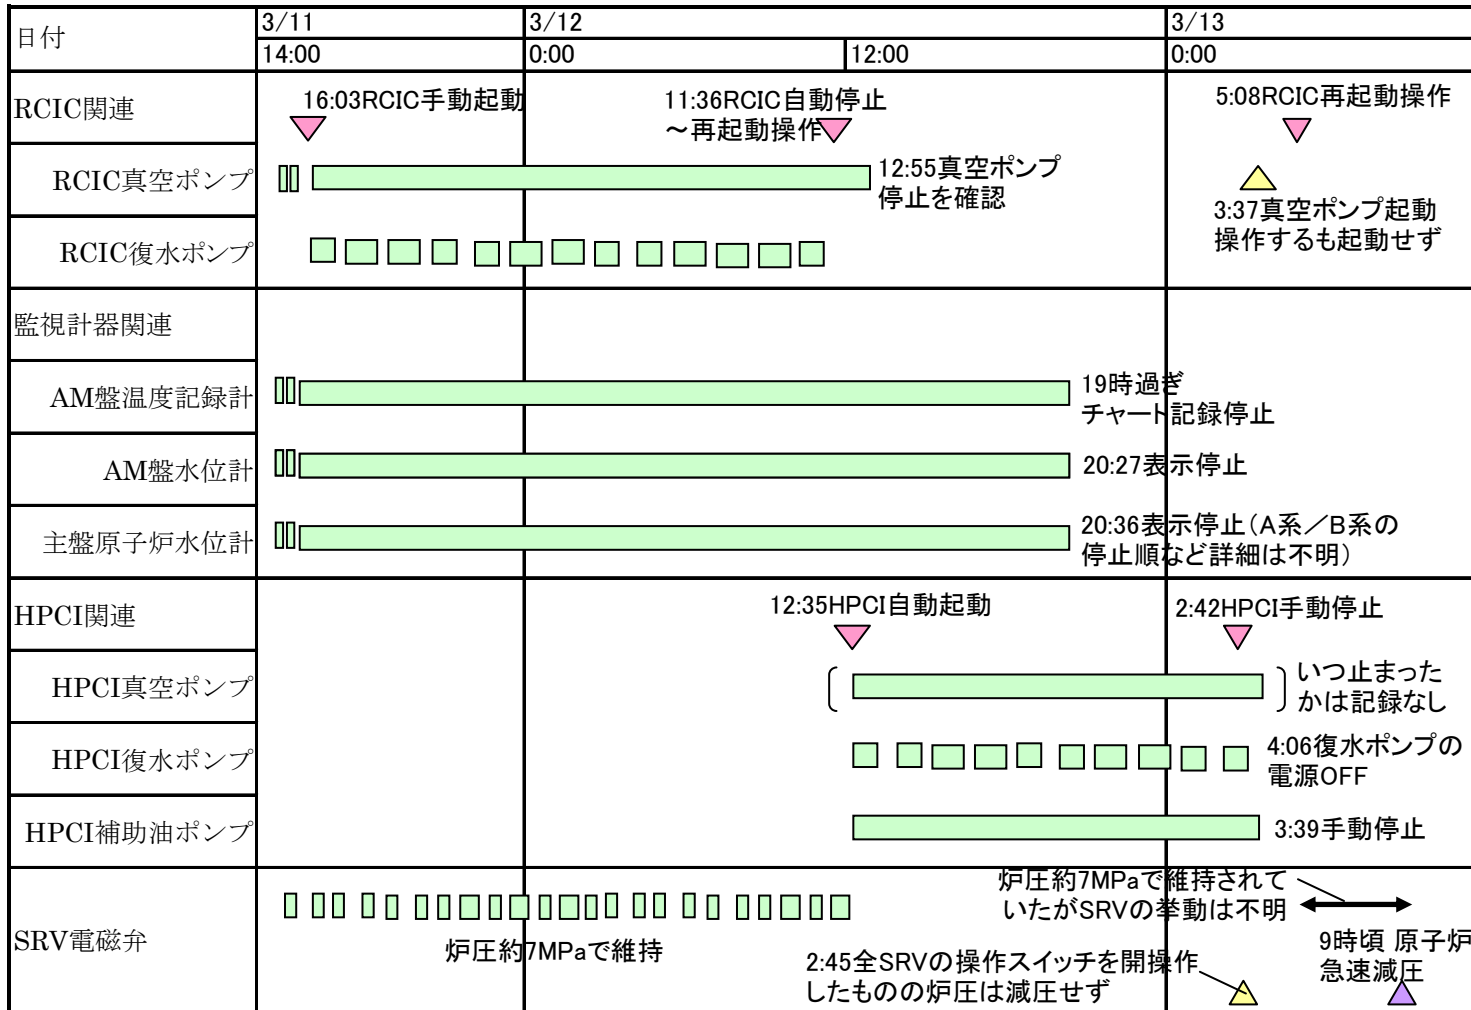
図 5 直流電源負荷の運転状況概略図

蓄電池 DC125V-3A の容量 (10 時間放電率換算で 1200AH) は、外部電源喪失後の非常用 D/G の起動や、分電盤の遮断器の作動といった瞬時的な負荷のほか、RCIC や中央制御室の制御盤、直流照明の 4 時間分の継続運転を考慮して算定されたものである。津波による全交流電源喪失後、RCIC は約 20 時間運転を継続していたことになるが、直流電源の設計上の余裕 (実際の消費電流は設計値よりも小さいこと等) や、直流照明等の不要な負荷の切り離し、原子炉水位高信号による RCIC トリップの回避などによって、この時点まで蓄電池は枯渇することなく運転・制御が継続されたものと考えられる。

ただし、3 月 12 日午後以降は、RCIC 復水器の真空ポンプのトリップや計器の停止等、蓄電池 DC125V3A の枯渇の徴候が確認されており、不安定な状況であったものと推定される。

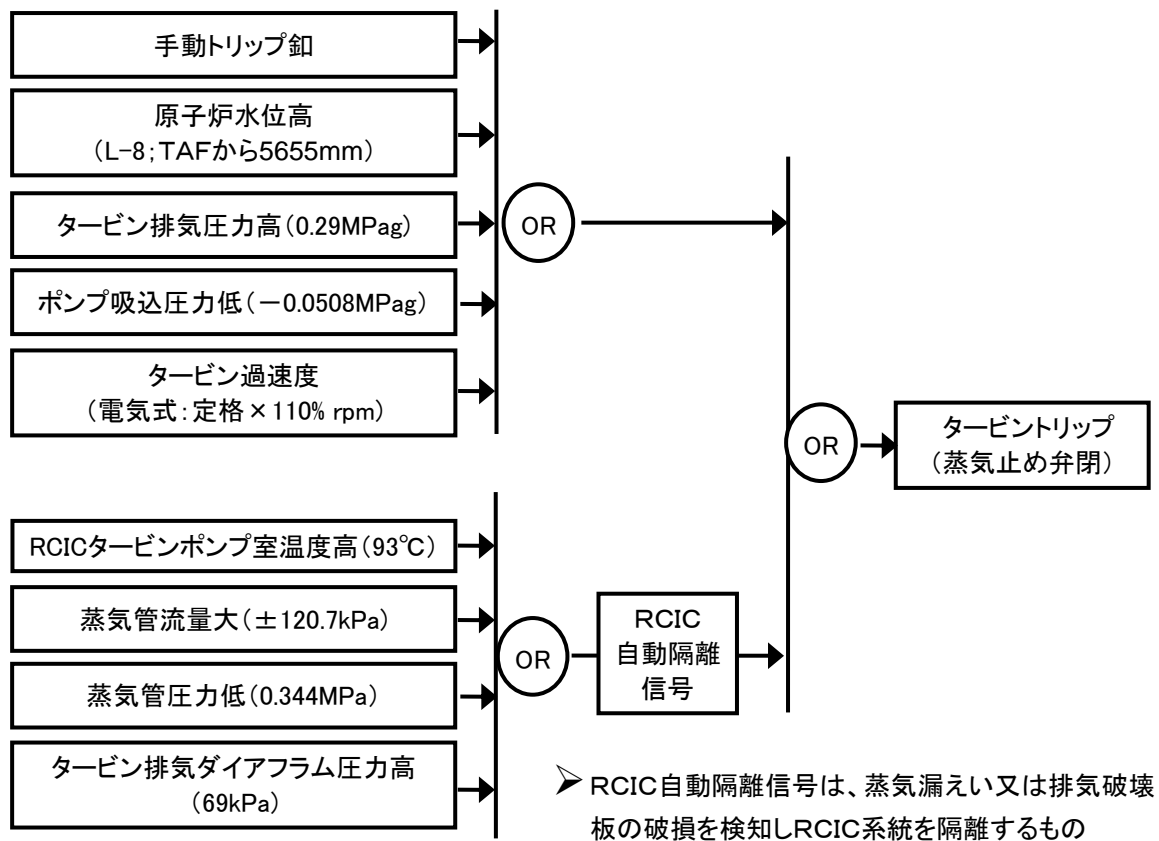
図6 RCICの電気式トリップのインタロックブロック線図

から、機械式タービン過速度トリップは作動しておらず、電気式トリップが作動した可能性が高い。

電気式トリップのインタロック条件を図6に示す。

測定データ等から、タービン排気圧力高が、この中で最もインタロック条件の成立の可能性が高いと推定される。以下に各インタロック条件の成立の可能性について述べる。
