福島第一原子力発電所 1～3 号機の
炉心・格納容器の状態の推定
と未解明問題に関する検討
第 5 回進捗報告

平成 29 年 12 月 25 日

東京電力ホールディングス株式会社

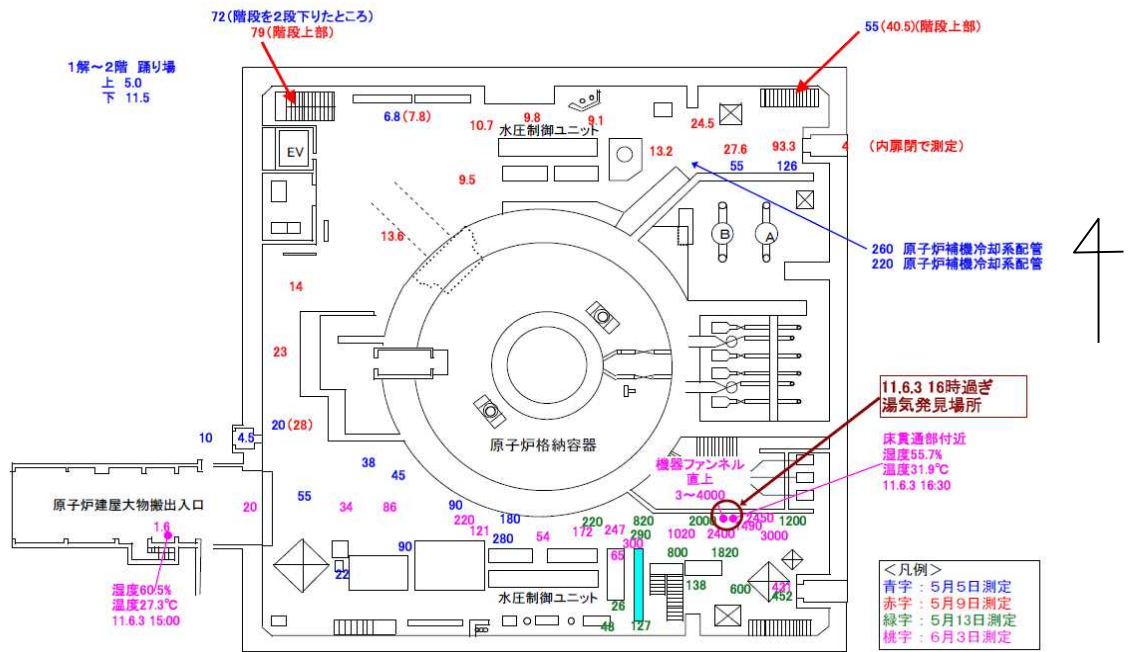
この原子炉建屋1階南東エリアの高線量汚染が、床貫通孔からの蒸気噴出や、炉心が露出・過熱した際のTIPのドライチューブ破損の有無と関連する可能性があり、この汚染の原因について明らかにする。

測定点	1	2	3	4	5	6	7	8	9	10	11	12	13
床上150cm	254	321	132	1900	881	290							
床上15cm	238	251	77	840	406	254	93※1	55※1	34※1	40※1	102※1	132※1	57※1
測定点	14	15	16	17	18	19	20	21	22	23	24	25	
床上150cm		1110	1620	1050	345	538						130※2	
床上15cm	109※1	528	777	520	311	474	2070※3	5150※4	85※1	96※1	168※1

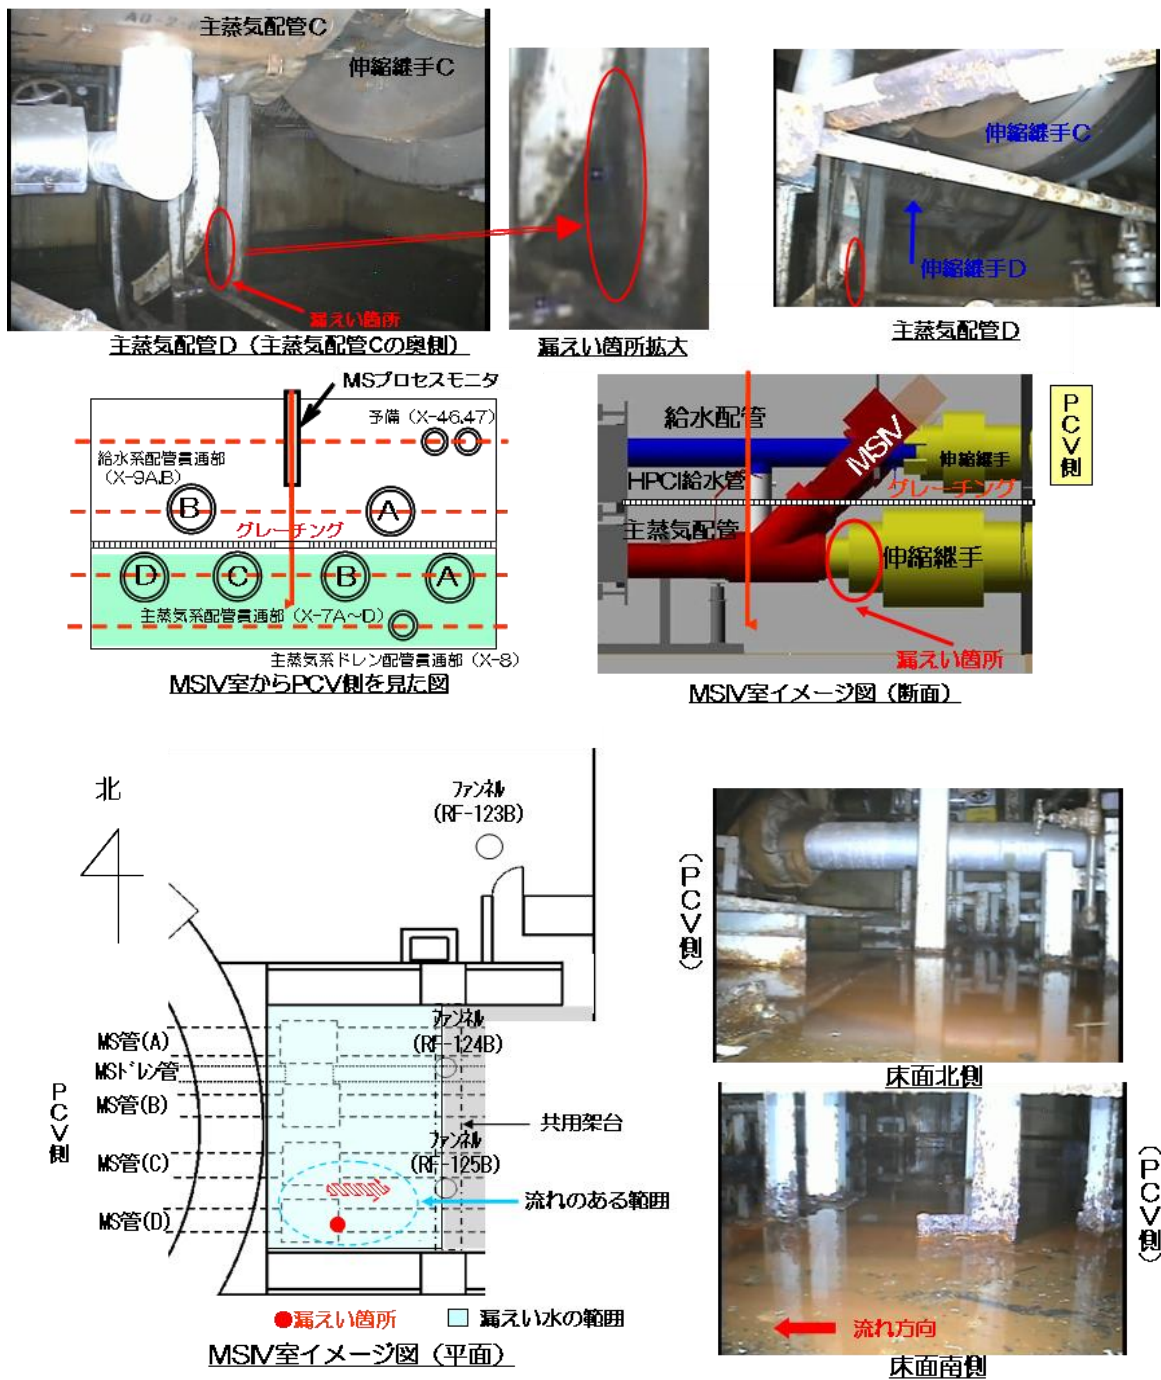
図 4-3 3号機 MSIV 室内主蒸気配管 D からの漏水の確認

一方、現状のD/W内水位については、平成27年の格納容器内部調査により約6.3mであることが確認された。また、平成26年5月、主蒸気配管Dの格納容器貫通部の伸縮継手周辺からの漏えいが確認された。この高さは、推定されている格納容器内水位と同等であり、格納容器からの漏えいはここからのものが大部分であると推定される。

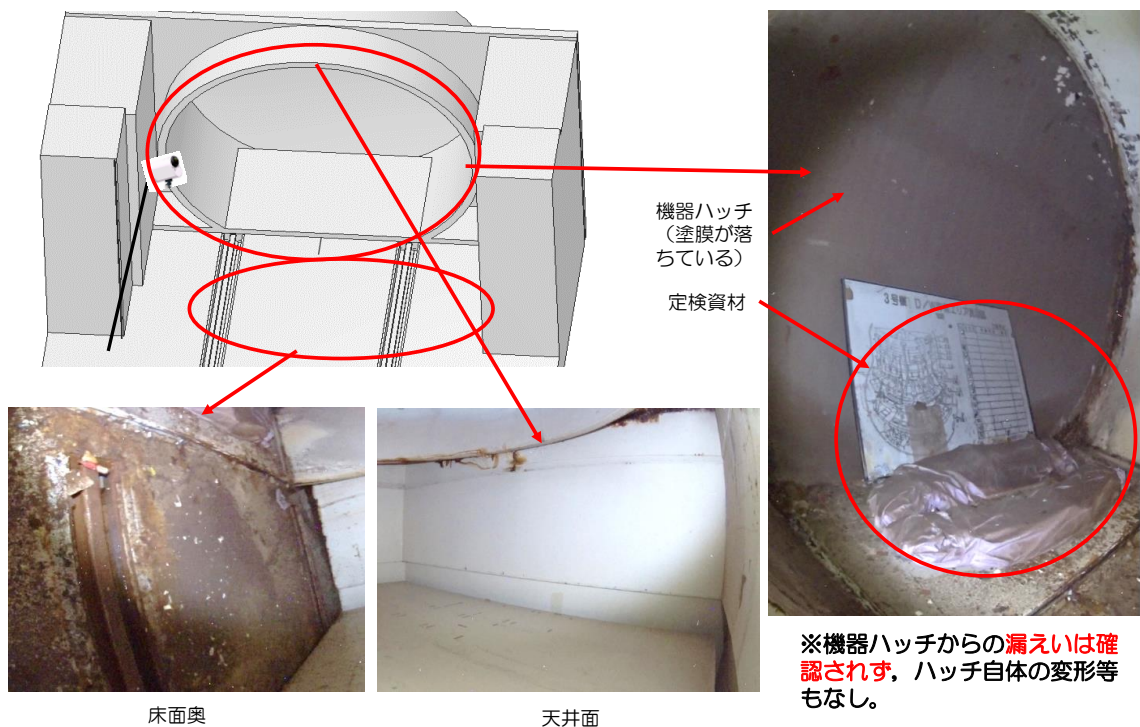
図 4-4 機器ハッチの写真^[37]

機器ハッチ前のシールドプラグが本来設置してある場所では、上部より雨水または結露水と思われる水の滴下があり、床面は湿っているような状態であった。また、シールドプラグ移動用レールの溝には水たまりが確認された。

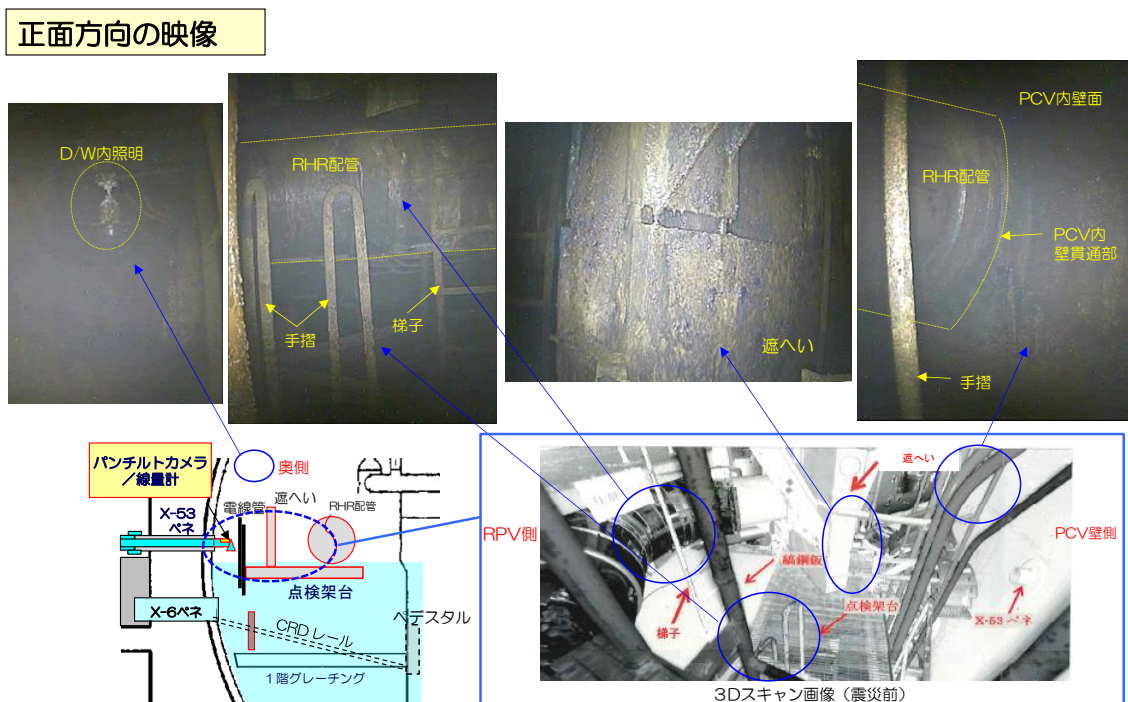
図4-5 X-53ペネトレーションから正面方向を撮影した映像^[38]

図4-5にX-53ペネトレーションから正面を映した画像を示す。配管や梯子等の構造物が映っているが、損傷は見られないことがわかる。その他水中の映像も含め、今回カメラで撮影した範囲では、格納容器内に損傷は見られなかった。

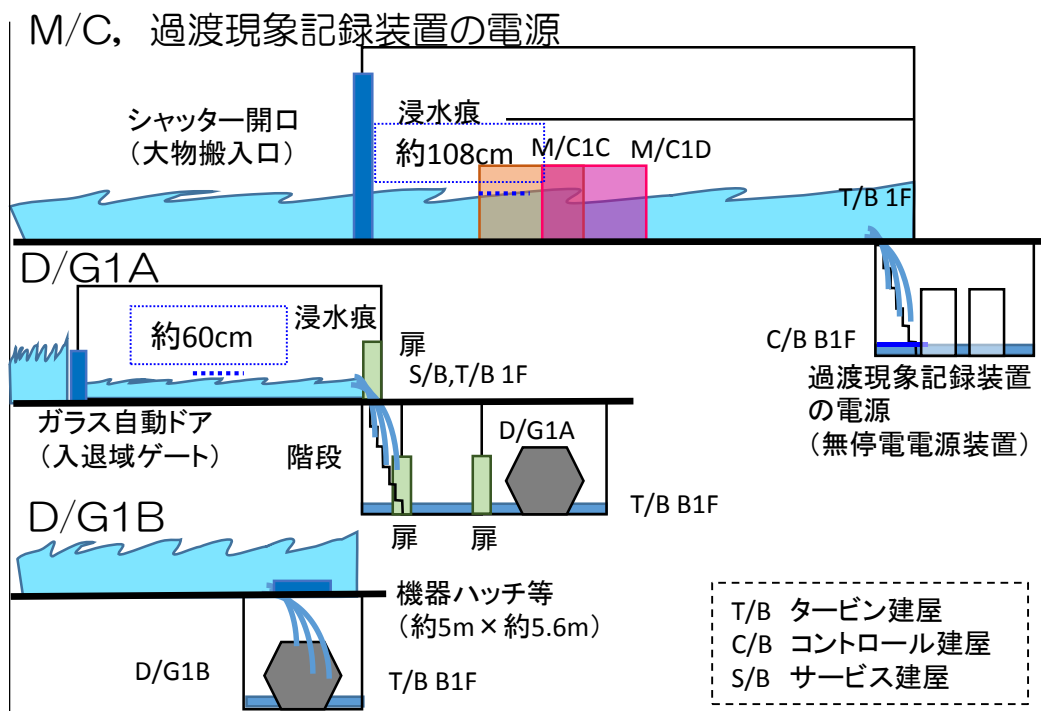
図4 1号機におけるタービン建屋内への津波浸水イメージ

図中上段に示すとおり、M/C配置位置のすぐ手前に大物搬入口が存在しており、この大物搬入口は、防護扉とシャッターの構成になっている。通常、防護扉およびシャッターは閉まっているが、津波襲来時は1号機のみ防護扉が開放された状態であった[2]。震災当日、1号機では作業のために防護扉を開放しており、巨大地震の発生後、作業員はすぐに避難することとなったため、防護扉が開放された状態で津波の襲来を迎えることとなった。防護扉が閉まっていれば津波の浸入をある程度は抑制できたと考えられるが、開放状態が維持されたために、津波および漂流物によりシャッターが大きく変形、破損し大量の海水が浸入したものと考えられる。その結果、大物搬入口の直ぐそばに配置してあるM/Cは、全体的な傾向と比べて早い段階に被水することとなったと考えられる。

以上の通り、1号機の各電源設備が全体的な傾向と比較して早い段階で機能喪失に至った原因は、大物搬入口の防護扉が開放された状態で、津波および漂流物によりシャッターが大きく変形、破損し大量の海水が浸入したことにあると考えられる。

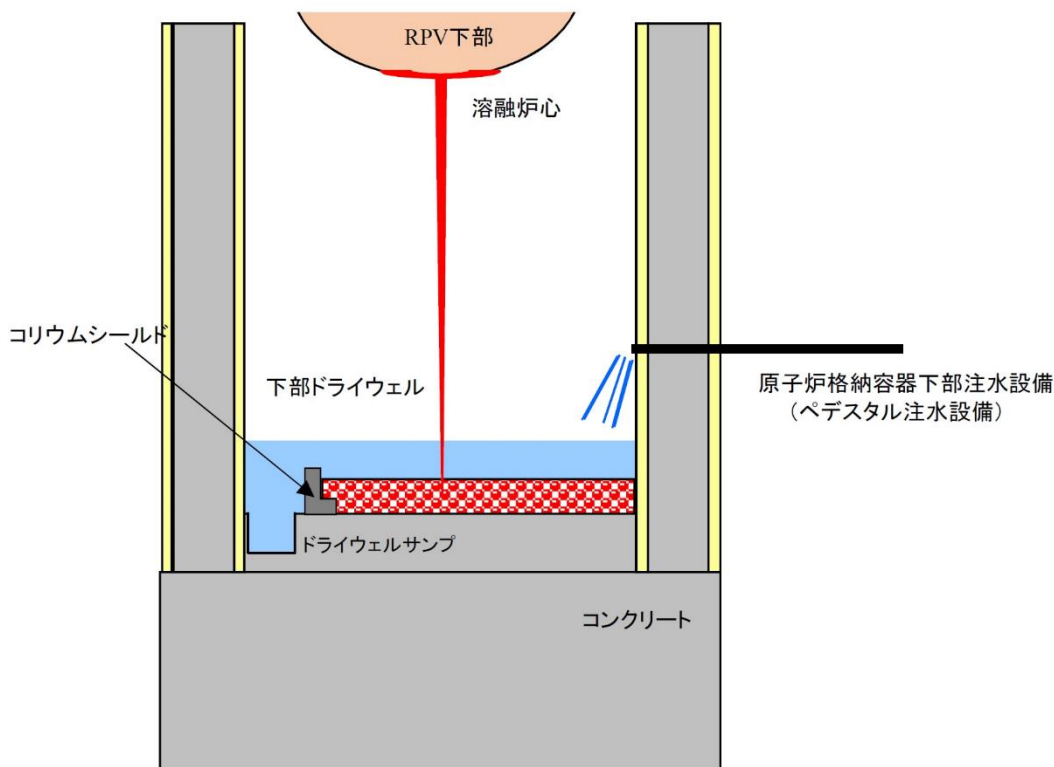
図 10 ドライウェルサンプへの溶融燃料流入防止のイメージ

したがって、福島第一の 1 号機で起こったと考えられるサンプを冷却するための設備が損傷することで当該系統内への汚染の広がることを防止できると考えられる。

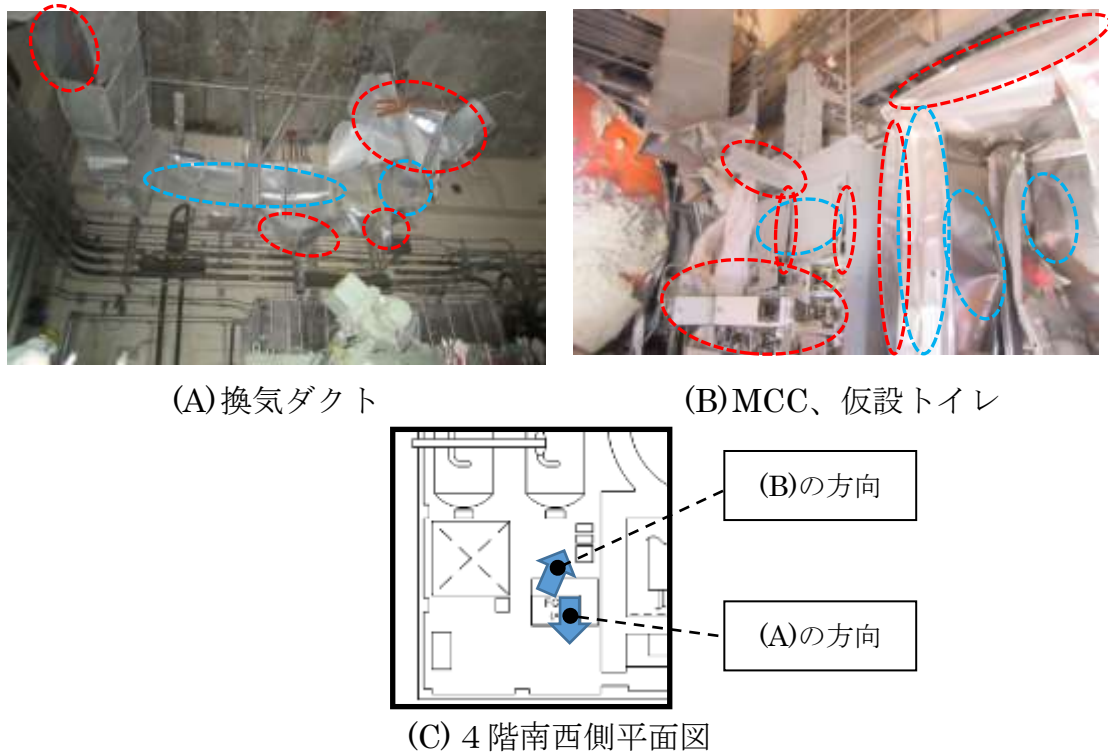
図 21 換気ダクト、MCC、仮設トイレの変形

構造物内外の圧力差が生じると考えられ、建屋内圧力の上昇時と低下時の影響が混在し、図 21 で見られるように内側に向かう変形と外側に向かう変形が混在する要因となった可能性がある。なお、図 22 にはケース①の結果を示しているが、上記の傾向は解析ケースによらず共通であり、いずれの解析ケースも損傷状況とは矛盾しないと考えられる。

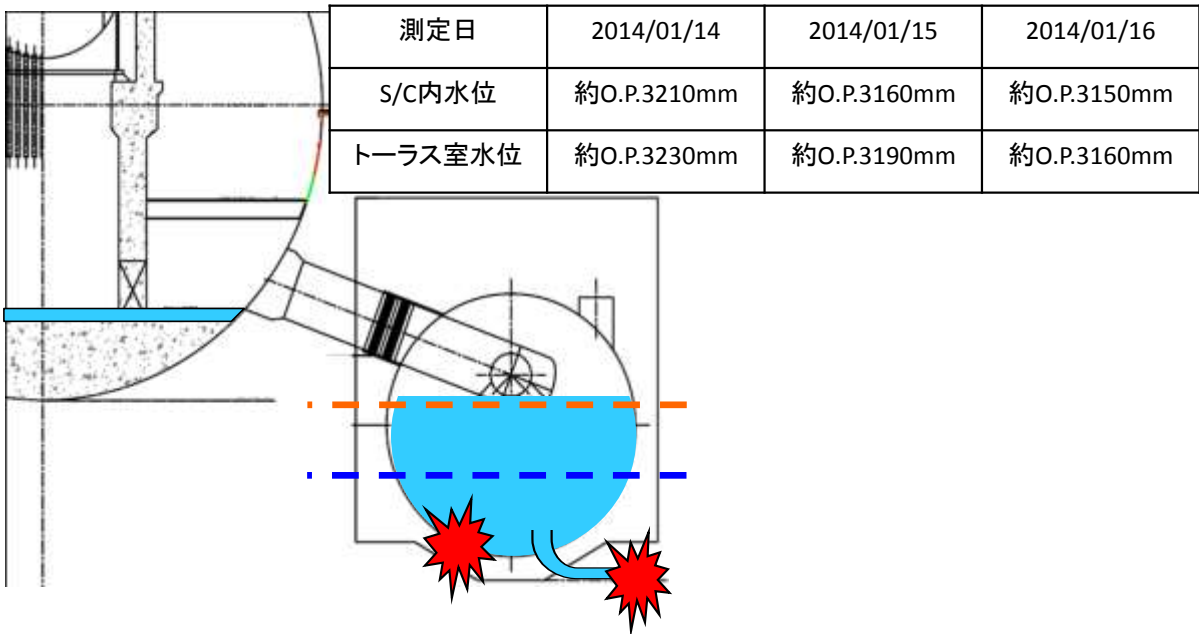
図1 2号機格納容器内部の水位に関する状況と破損箇所の推定位置

特に、水が抜けていくことにより水位が下降する場合、その漏えい孔の高さまでしか水が下降しないことは自明であるため、2 号機の S/C の漏えい孔は図 1 に示すような低い位置にあるものと推定されている。
