津波による非常用交流電源喪失についての追加検討

1. はじめに

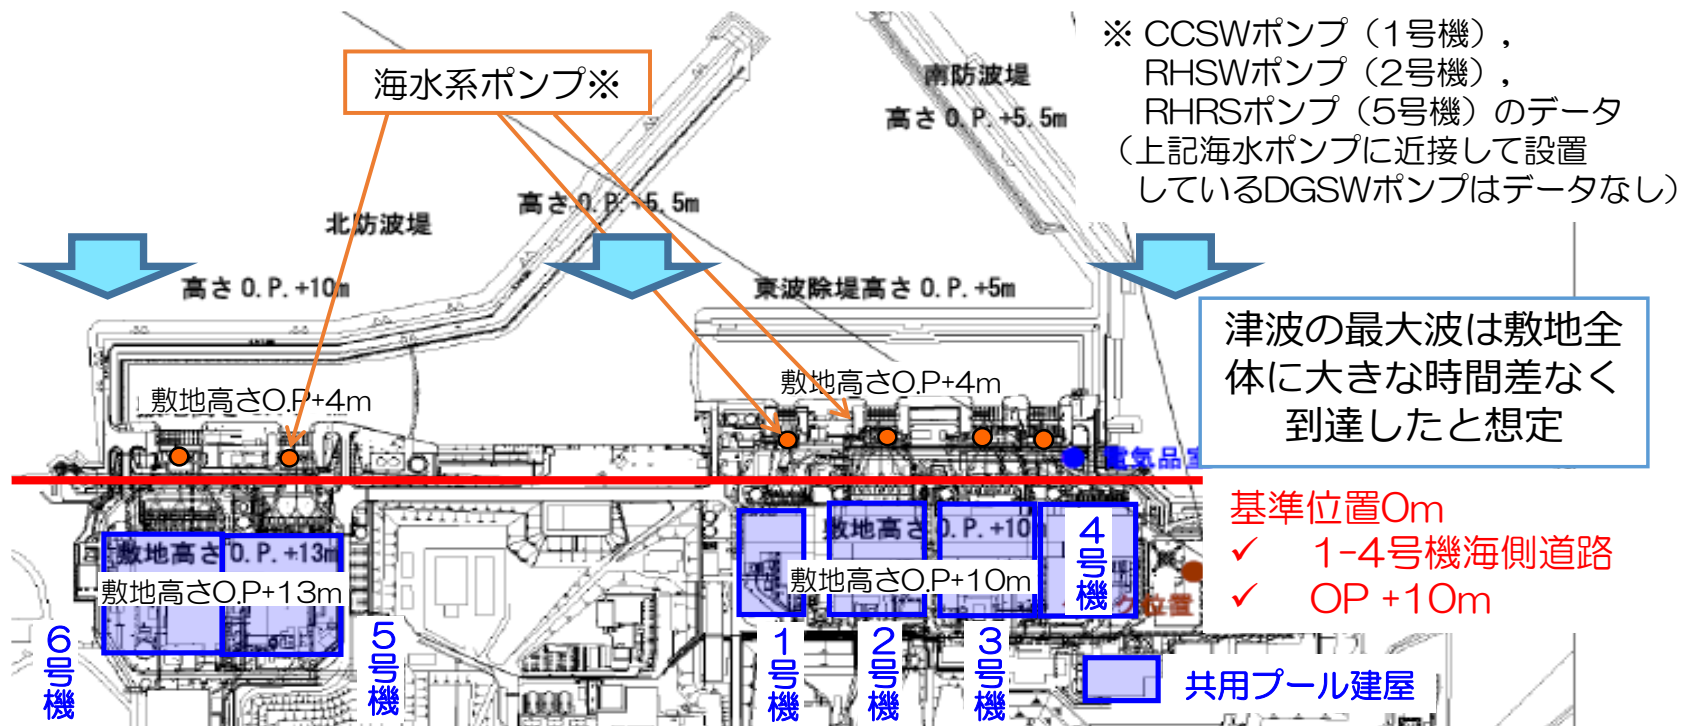
図1 各号機建屋、海水系ポンプの配置と津波遡上の想定

図1に各号機建屋、海水ポンプの配置と津波遡上の想定、図2に各号機の電源設備の配置と津波の主な推定浸入経路を示す。非常用交流電源設備であるD/G、M/Cは各号機のタービン建屋に配置されている。D/G（A系：D/G1A、2A、3A、5A、B系：D/G1B、3B、5B）はタービン建屋の地下1階に配置されている。M/Cについては、1号機M/C（A系：M/C1C、B系：M/C1D）はタービン建屋1階の大物搬入口付近に配置されており、その他M/C（A系：M/C2C、3C、5C、B系：M/C2D、3D、5D）はタービン建屋地下1階に配置されている。ただし、2号機のB系設備であるD/G2B、M/C2Eについては共用プール建屋の1階、地下1階に配置されている。敷地高さは1～4号機建屋および共用プール建屋がO.P.+10mで、5、6号機建屋がO.P.+13mである。

D/Gを冷却するための非常用ディーゼル発電機海水系（以下、DGSW）のポンプを含む海水系ポンプは、図1に示す海水系ポンプの位置に号機毎にまとめて配置されている。海水系ポンプが配置されている敷地の高さはO.P.+4mである。DGSWポンプの運転状況を示す記録はないものの、1号機格納容器冷却海水系（以下、CCSW）ポンプ、2号機残留熱除去海水系（以下、RHSW）ポンプ、5号機残留熱除去海水系（以下、RHRS）ポンプの遮断器の信号が記録されている。津波によってこれらポンプが浸水しトリップしたと考えると、その他海水系ポンプもほぼ同じタイミングで浸水しトリップするものと考えられる。

これまでの調査により、電源喪失の原因と考えられる津波の最大波は、発電所敷地海岸に対してほぼ正面から襲来したものと考えられる（添付資料地震津波-1 【参考3】参照）ことから、津波は敷地全体に大きな時間差なく到達したものと想定した。また図1に示すとおり、各号機の建屋は海岸から見て設置位置・高さが異なる。従って、各設備までの津波侵入の経路長の算出において、海岸に平行な1～4号機前の海側道路位置および敷地高さO.P.+10mを基準位置0mとした。

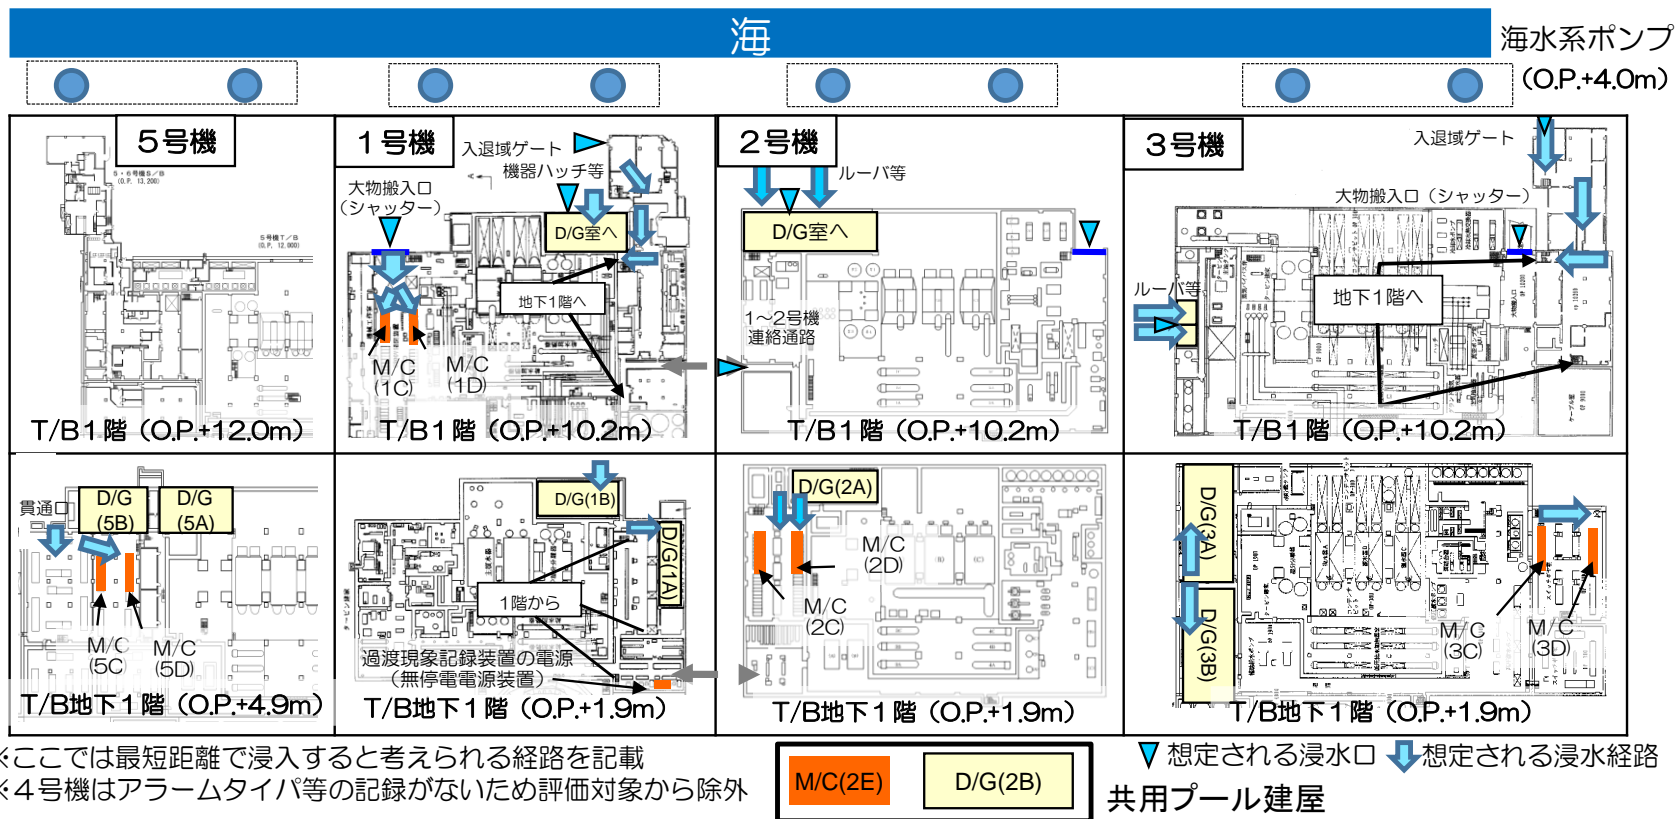
図2 各号機の電源設備の配置と津波の主な推定浸入経路

図2に示す三角マークは、過去の建屋調査により津波の浸水口と思わ

れる箇所を示し、矢印マークは主な想定浸水経路を示している。ここでは最短距離で浸入すると考えられる経路を図示している。基準位置から想定浸水口までの距離と、想定浸水口から矢印マークの経路で電源設備までを最短で結んだ距離（フロア高低差含む）を図面より計測し、合算したものを各電源設備までの津波浸入の経路長とした。この経路長は、基準位置から山側をプラスの値として、海側をマイナスの値として加算し、敷地高さや建屋内フロア高さの高低差も距離として加減算するものとした。

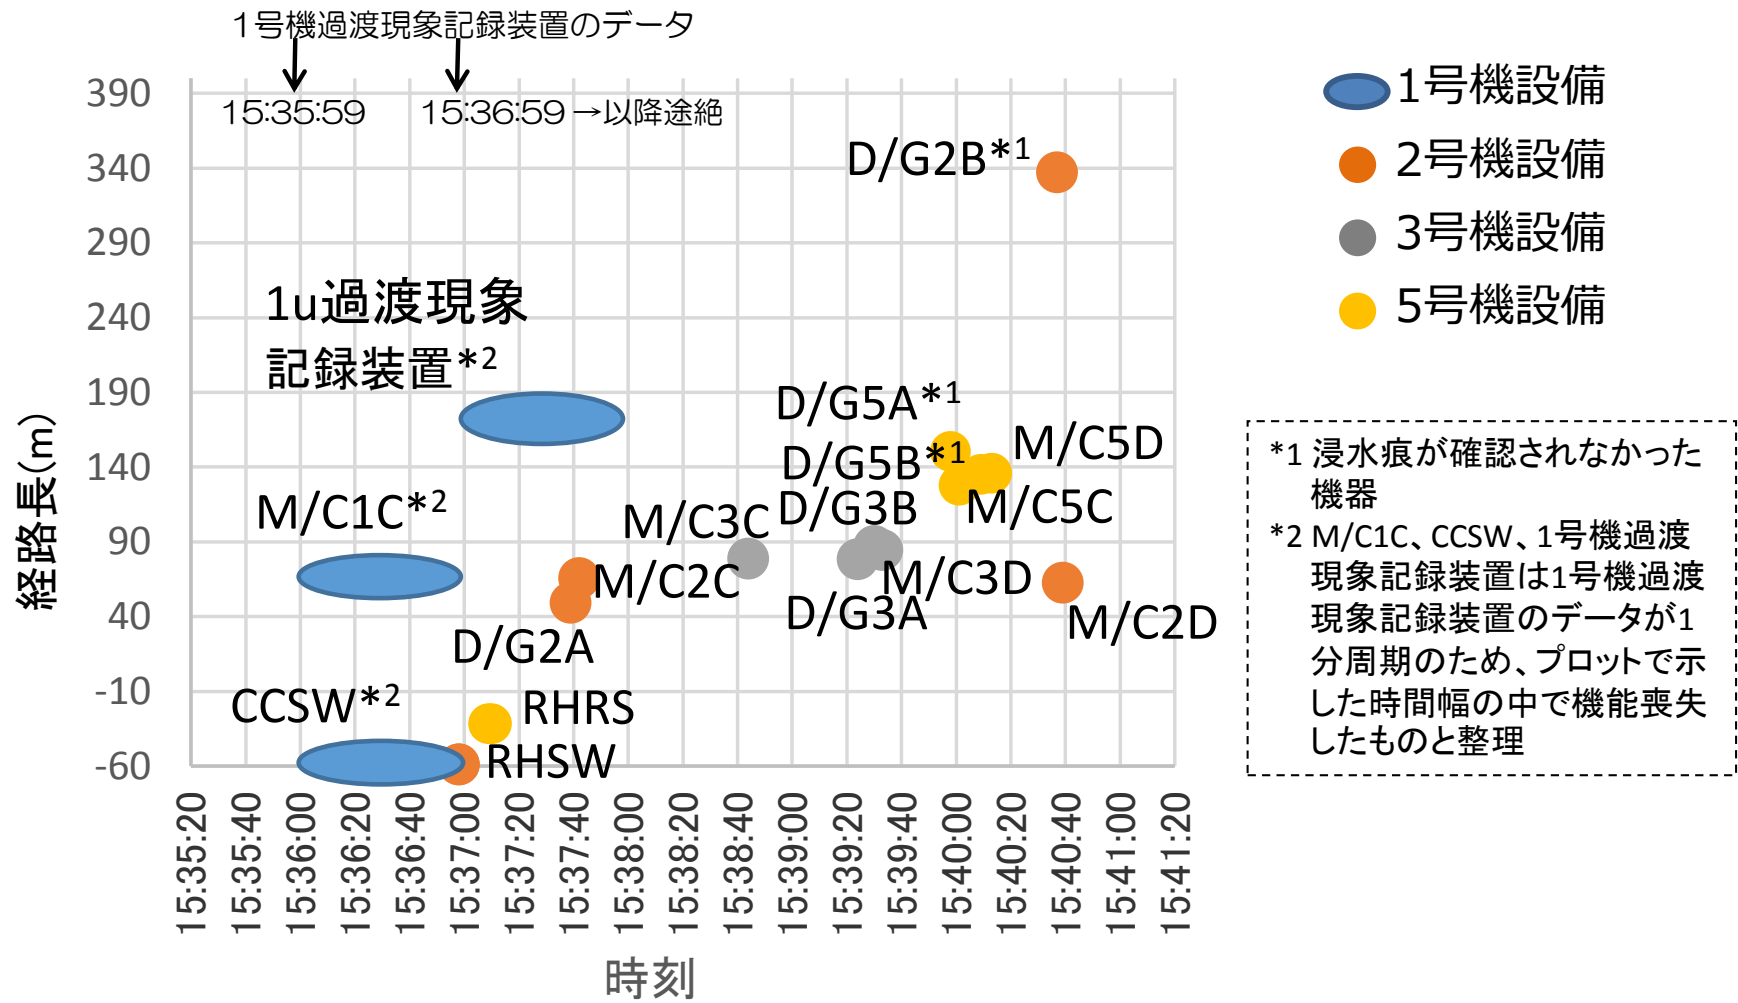
図3 各電源設備までの津波侵入の経路長と機能喪失時刻の関係

図3に各電源設備までの津波侵入の経路長と機能喪失時刻の関係を示す。1号機の機能喪失時刻は過渡現象記録装置より抽出しており、このときの記録は1分間周期のデータのみであることから、図中の時間幅の中で機能喪失したものと整理した。また、D/G1A、1B、M/C1Dは過渡現象記録装置が途絶える直前の15時36分59秒の値で電圧を維持しており、以降記録がないことから機能喪失時刻の特定はできない（図中に示していない）。ただし、過渡現象記録装置のデータから、A系の非常用交流電源が先に喪失しており、その原因はM/C側のトラブルにあったことが読み取れる。

図3より、各号機ともに、海水系ポンプがまず機能喪失し、D/G、M/Cの電源設備がその後に機能喪失していることが確認できる。また、プロット全体を見ると右肩あがりの傾向、つまり、各設備までの津波侵入の経路長が長いほど、機能喪失時刻が遅くなる傾向が確認できる。従って、津波の遡上、浸水を原因として、各電源設備が機能喪失していったものと推定した。

ただし詳細に見ると、1号機の機能喪失時刻は全体的な傾向と比較して非常に早い。また、2号機の機能喪失時刻は、全体的な傾向から比較的乖離している。そこで、これらの原因についての考察を中心に各号機の挙動の分析を行った。

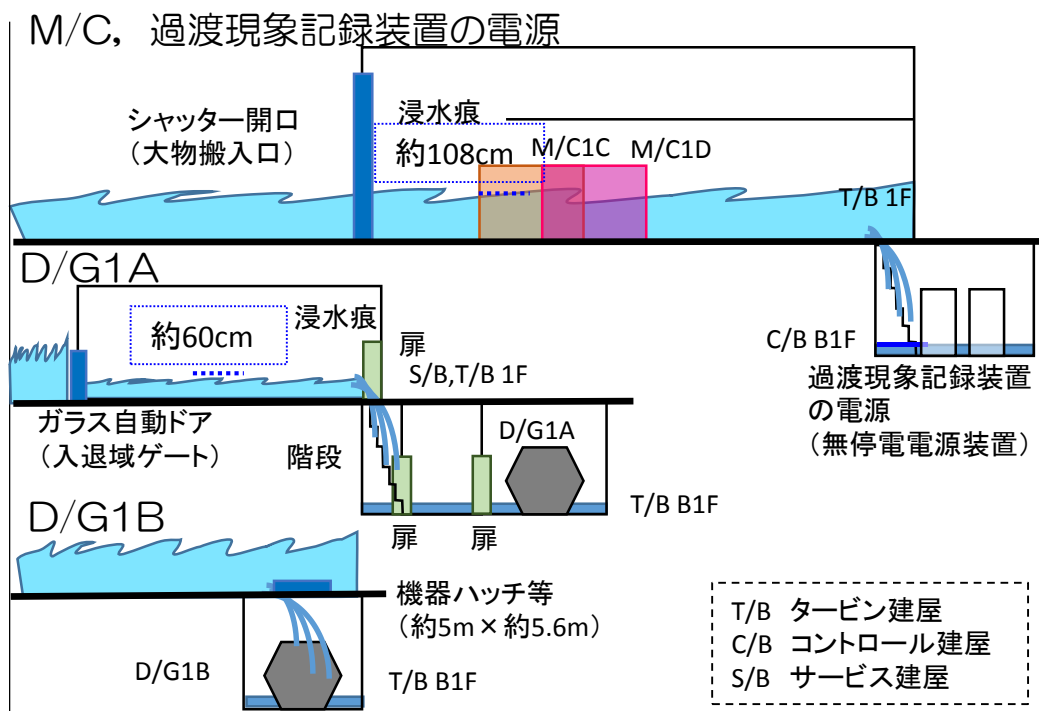
図4 1号機におけるタービン建屋内への津波浸水イメージ

図4に1号機におけるタービン建屋内への津波浸水イメージを示す。この図は、基準位置から各電源設備までを津波の想定浸入経路に沿って展開した描画となっている。

図中上段に示すとおり、M/C配置位置のすぐ手前に大物搬入口が存在しており、この大物搬入口は、防護扉とシャッターの構成になっている。通常、防護扉およびシャッターは閉まっているが、津波襲来時は1号機のみ防護扉が開放された状態であった[2]。震災当日、1号機では作業のために防護扉を開放しており、巨大地震の発生後、作業員はすぐに避難することとなったため、防護扉が開放された状態で津波の襲来を迎えることとなった。防護扉が閉まっていれば津波の浸入をある程度は抑制できたと考えられるが、開放状態が維持されたために、津波および漂流物によりシャッターが大きく変形、破損し大量の海水が浸入したものと考えられる。その結果、大物搬入口の直ぐそばに配置してあるM/Cは、全体的な傾向と比べて早い段階に被水することとなったと考えられる。

以上の通り、1号機の各電源設備が全体的な傾向と比較して早い段階で機能喪失に至った原因は、大物搬入口の防護扉が開放された状態で、津波および漂流物によりシャッターが大きく変形、破損し大量の海水が浸入したことにあると考えられる。

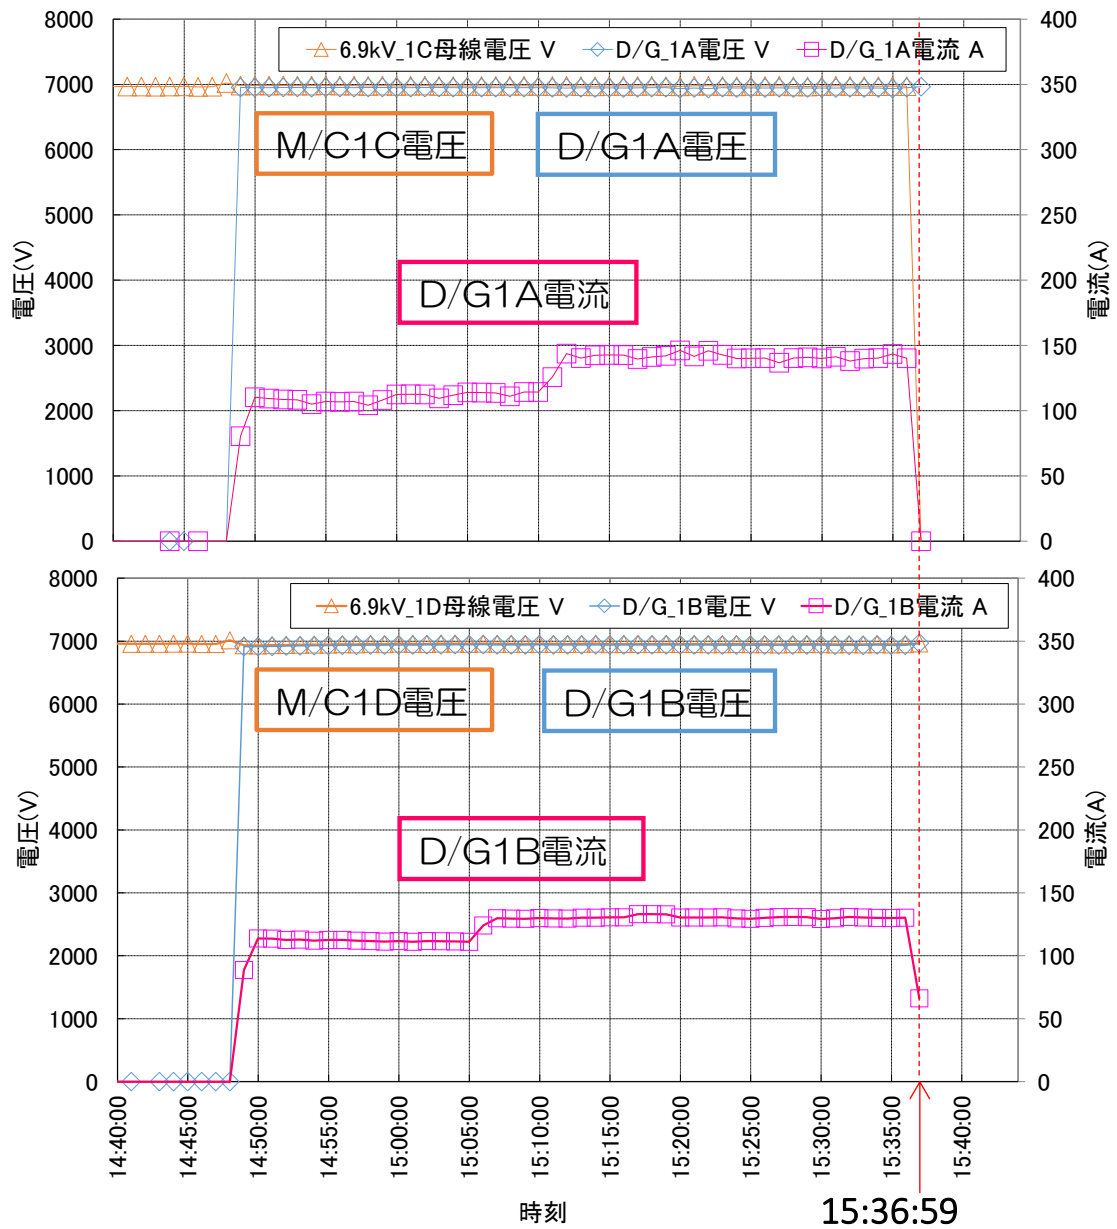
図5 1号機各設備の過渡現象記録装置データ（上：A系、下：B系）

図5に1号機各設備の過渡現象記録装置データを示す。D/G1A、1Bは過渡現象記録装置が途絶える直前の15時36分59秒の値で電圧を維持していることから、D/G制御系には不具合は生じていないと考えられる（要因③が不成立）。また、M/C1C、1Dともに母線は被水していないため、母線そのものに電気事故は発生していないと考えられる（要因①が不成立）。一方、原子力規制委員会事故の分析中間報告書[3]でも報告されているように、M/C1Cについては、津波の浸水痕より低い位置に存在する補助リレーが被水によって通電したため、D/Gの遮断器が開放したと推定している（要因②が成立）。従って、M/C1Cについては、早い段階で機能喪失に至ったものと推定される。

過渡現象記録装置は、コントロール建屋地下1階にある無停電電源装置から電源供給されている。この無停電電源装置が浸水し機能喪失したために、過渡現象記録装置は機能喪失したものと推定している。大物搬入口から無停電電源装置が配置されている部屋まで、大量に浸入する津波を妨げるものが存在しないことから、機能喪失が全体的な傾向と比較して早い時間帯に発生したものと考える。

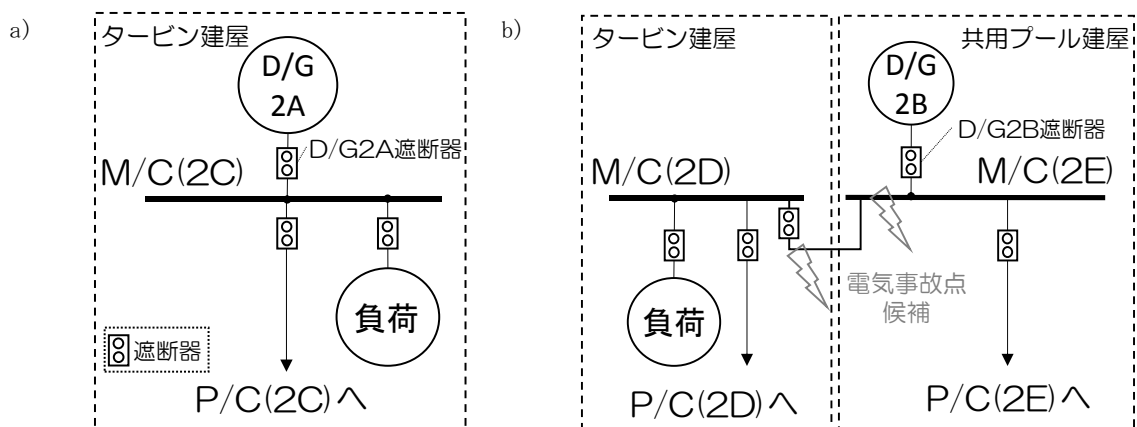
図6 2号機の非常用交流電源の系統概略図（a：A系、b：B系）

図3に示したとおり、2号機A系の設備（D/G2A、M/C2C）については機能喪失時間が比較的早く、B系の設備（D/G2B、M/C2D）については経路長と機能喪失時刻の全体的な傾向から比較的乖離した結果となっている。この原因を考察するため、プロセス計算機のデータを詳細に分析した。ここで、図6に2号機のA系およびB系の非常用交流電源の系統概略図を示す。A系は、D/G2A、M/C2Cともにタービン建屋内に配置されており、D/G2A遮断器を介して接続している（他号機D/G1A、1B、3A、3B、5A、5Bも同じ構成）。またM/Cは、直接負荷や、降圧して電圧の低い電源盤（図中P/Cで示し、パワーセンタと呼ぶ）へ接続している。一方B系は、D/G2B、M/C2Eが共用プール建屋に配置されており、D/G2B遮断器を介して接続している。加えてM/C2Eは、タービン建屋に配置されているM/C2Dに遮断器を介して接続している。

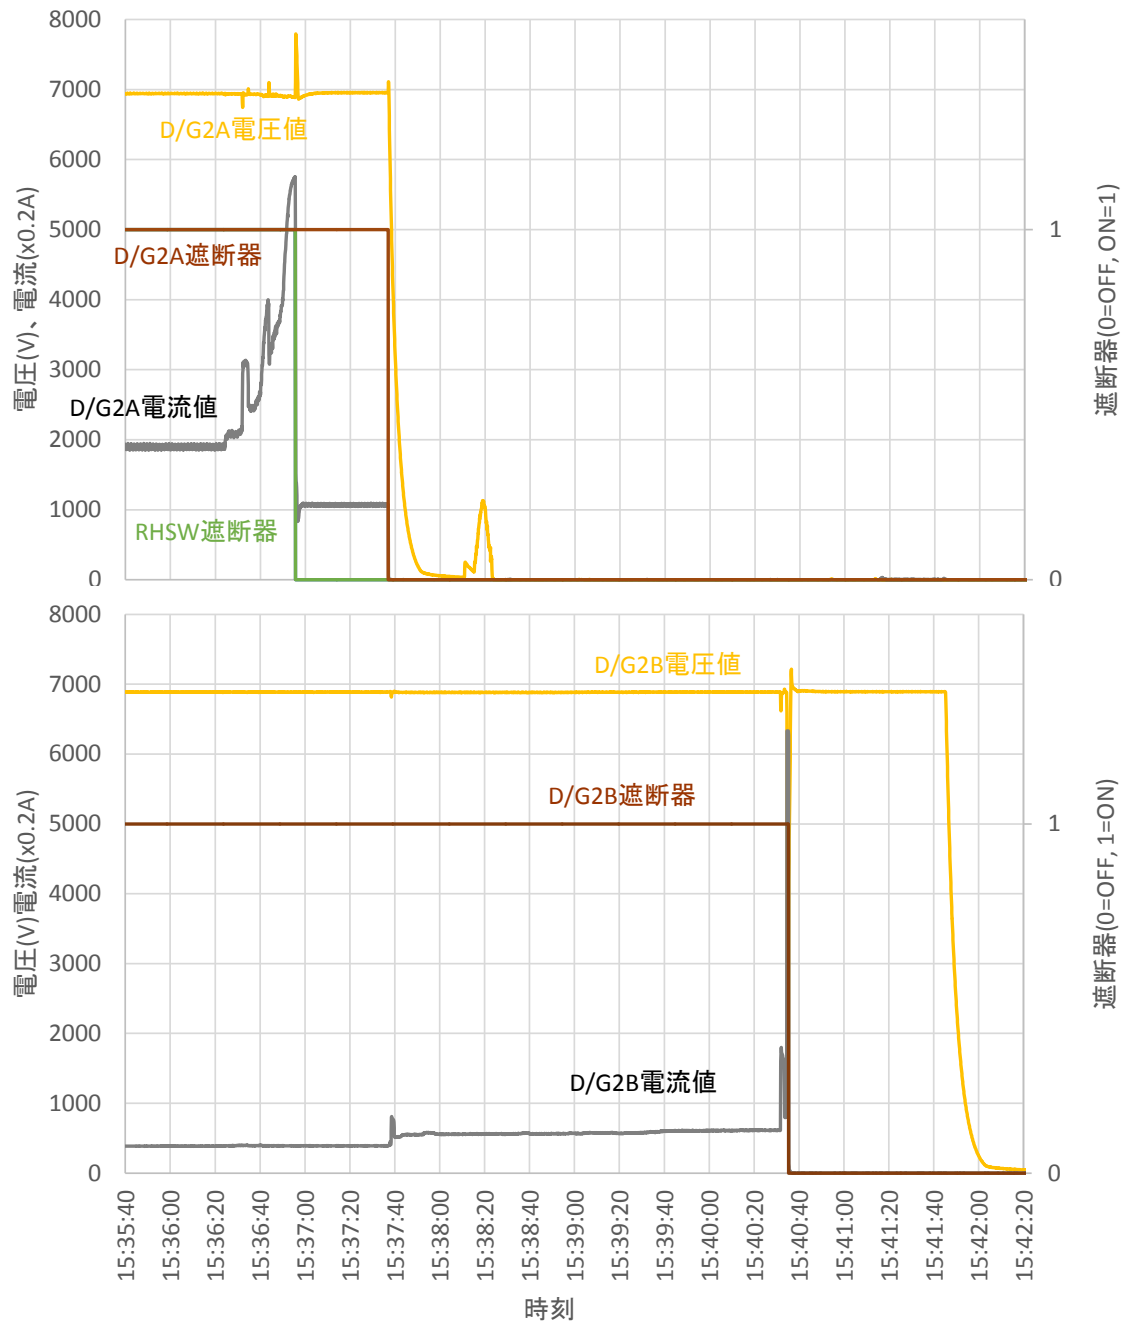
図7 2号機各設備のプロセス計算機データ (上:A系、下:B系)

図7に2号機各設備のプロセス計算機データを示す。A系では、15時37分00秒頃にRHSW遮断器が開放し、D/G2Aの電流値が急減している。続いて、15時37分40秒頃にD/G2A遮断器が開放し、D/G2A電流値とD/G2AおよびM/C2C電圧値が急減して0になっている(要因③が不成立)。D/Gが事故電流を給電した場合、スパイク状の大きな電流が流れるが、D/G2Aの電流値にはスパイク状の電流値の変動は見られない。従って、D/GおよびM/Cに電気事故は発生していない(要因①が不成立)。他方、15時36分20秒から15時37分00秒頃にD/G2Aの電流値に上昇が見られ、15時37分00秒頃にRHSW遮断器が開放している。これはRHSWポンプが津波浸水によって過負荷状態になりトリップしたことを示唆したものと考えられる。従って、同じ海水ポンプエリアに配置されているDGSWポンプも同じ頃にトリップしていた可能性は高い。DGSWポンプがトリップすると、ポンプ吐出圧低信号により60秒後にD/Gロックアウトリレーが動作し、D/Gの遮断器が開放する(なお、このトリップロジックは空冷式D/GであるD/G2Bには存在しない)。D/G2A遮断器が15時37分40秒頃に開放されていることから、D/G2Aの電流値に上昇が見られる15時36分20秒から15時37分00秒頃のどこかでDGSWポンプがトリップしたと考え、おおむねトリップロジックに整合している。従って、DGSWポンプトリップによりD/Gがトリップし、A系の電源が失われた可能性が高い(要因②が成立)。この場合、経路長による想定よりも機能喪失時刻が早くなる。一方、要因②の別のシナリオとして、浸水によりD/G制御盤内の端子が通電し、D/Gロックアウトリレーが動作する可能性も存在する(要因②が成立)。この場合、経路長による想定に合った機能喪失時刻になったと考えられる。D/Gのトリップ原因を直接的に示す記録がないため、どちらのシナリオが成立したか特定はできないが、RHSWポンプがトリップしていること、機能喪失時刻が早いことを踏まえると、DGSWポンプトリップによってD/Gがトリップし、A系電源を喪失した可能性が高いと考えられる。

B系では、15時40分40秒頃にD/G2B遮断器が開放し、D/G2B電流値とM/C2D電圧値が急減して0になっている。またD/G2B電圧値は、D/G2B遮断器の開放時に一時的に低下するもののすぐに復帰し、しばらく電圧値が維持されている。従って、D/G2B遮断器が開放した後も、D/G2B自体はしばらく機能維持していた(要因②、③が不成立)。15時40分40秒頃にD/G2Bの電流値はスパイク状の変動が記録されていることから、D/Gが事故電流を給電していることが分かる。従って、B系電源の機能喪失はM/C側のトラブルによるものであり、図5に示したM/C2E側もしくはM/C2D側の事故点候補で電気事故が発生し、D/G遮断器が開放したものと推定した(要因①が成立)。なお、今回評価した設備までの津波侵入の経路長の観点からは、タービン建屋にあるM/C2D側が浸水した可能性が高いと考えられる。図8、2号機におけるタービン建屋内への津波浸水イメージに示すとおり、D/Gのルーバ等から浸入した津波が、M/C2Dが配置されている部屋に到達するためには、区画間扉を通過する必要がある。従って、経路長による想定よりも機能喪失時刻が遅くなるものと考えられる。

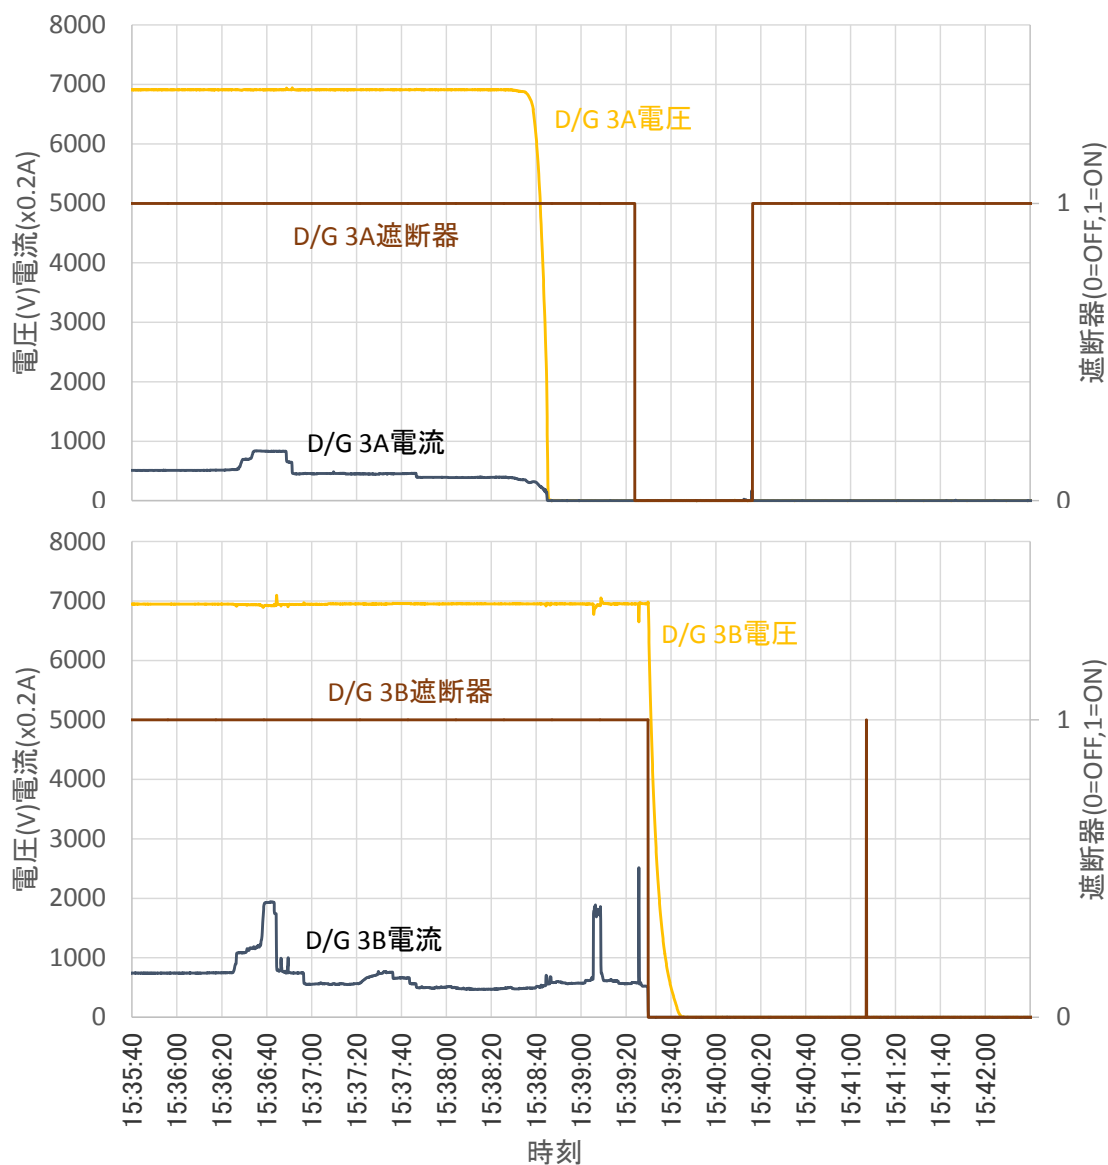
図9 3号機各設備の過渡現象記録装置のデータ（上：A系、下：B系）^(補足)

図2、3に示したとおり、D/G3A、3B、M/C3C、3Dは設置場所および津波の想定浸入経路は異なるものの、経路長としては大きな差はない。一方で、A系の電源喪失時刻は、B系の電源喪失時刻より数十秒ほど早い。そこで、各々の電源喪失に至るシナリオを考察した。図9に3号機各設備の過渡現象記録装置のデータを示す。なお、ここで示す時刻は、2号機プロセス計算機により時刻補正した3号機アラームタイパの記録の「ディーゼル発電機オフ」の時刻に、過渡現象記録装置の「D/G遮断器OFF」の時刻を合わせている。

まず、3号機B系の挙動に着目すると、15時39分30秒頃にD/G3B遮断器が開放し、D/G3B電流値および電圧値が急減して0になっている（要因③が不成立）。スパイク状の電流が流れていないため、D/GおよびM/Cに電気事故は発生していない（要因①が不成立）。従って、2号機A系と同じく、DGSWポンプトリップもしくは浸水によりD/G制御盤内の端子が通電し、D/Gロックアウトリレーが動作したものと考えられる（要因②が成立）。

これに対し、3号機A系は15時38分40秒頃にD/G3A電流値および電圧値が急減して0になった後、15時39分24秒にD/G遮断器が開放している。つまり、D/G遮断器が開放されるより前に、D/Gが停止したことになる。従って、D/Gロックアウトリレーにより機能喪失に至ったとは考えにくい（要因②が不成立）。また、スパイク状の電流が流れていないため、D/GおよびM/Cに電気事故は発生していない（要因①が不成立）。このことから、D/G制御系に何らかのトラブルが発生し、母線への電源供給ができなくなったものと考えられる（要因③が成立）。

^(補足) 15時40分以降にD/G遮断器の信号に変動が見られるが、同じ時間帯に起動していないRHSW遮断器の信号も変動していることから、これらの信号は設備の実際の動作をとらえたわけではないと考えている。

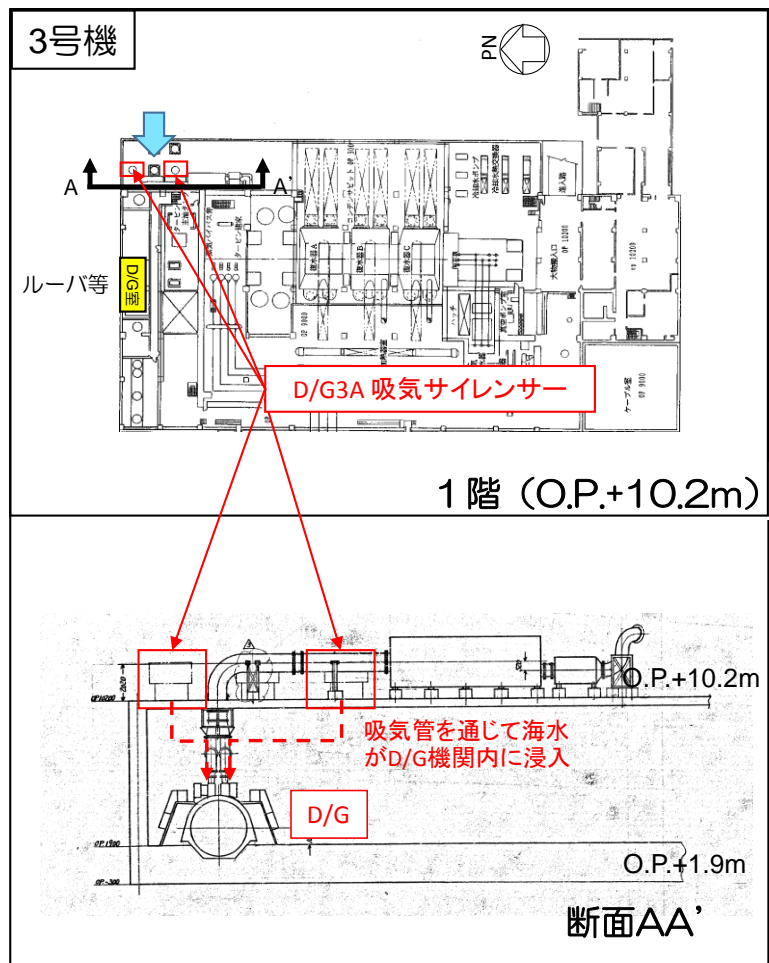
図10 D/G3A 吸気サイレンサー設置位置
(上：タービン建屋平面図、下：AA'矢視断面)

ダーに海水が流入したことが考えられる。図10に D/G3A 吸気サイレンサー設置位置を、図11に4サイクル式ディーゼル機関の作動行程を示す。図10に示すとおり、D/G3Aの吸気サイレンサーは海側かつ低位置に設置してあるため、海水がこの吸気サイレンサーから D/G 機関内へ浸入した可能性がある。吸気サイレンサーから浸入した海水が、図11に示すように吸気管を通じてシリンダーに浸入すると、燃焼不良が生じる。さらに海水が他のシリンダーにも浸入すると、徐々にディーゼル機関の回転数が減少する。そのため、D/G 電圧値は低下し、最終的に D/G が停止に至ったものと考えられる。なお、1号機 D/G1A、1B、2号機 D/G2A についても、3号機 D/G3A と同じく吸気サイレンサーは海側の低位置に設置してあり、経路長としても大きな差はないことから、最終的に津波が吸気サイレンサーからシリンダーへ浸入した可能性はある。しかし、電源喪失時刻が3号機 A系に比べて早いこと、D/G の電圧値・電流値の低下挙動が特徴的な3号機 A系の挙動と異なることから、吸気サイレンサーからの浸水によって D/G が停止したとは考えにくい。また、3号機 D/G3B の吸気サイレンサーは高位置に設置してあり、5号機 D/G5A、5B の吸気サイレンサーは周りを壁で覆われているため、浸水はなかったものと考えられる。

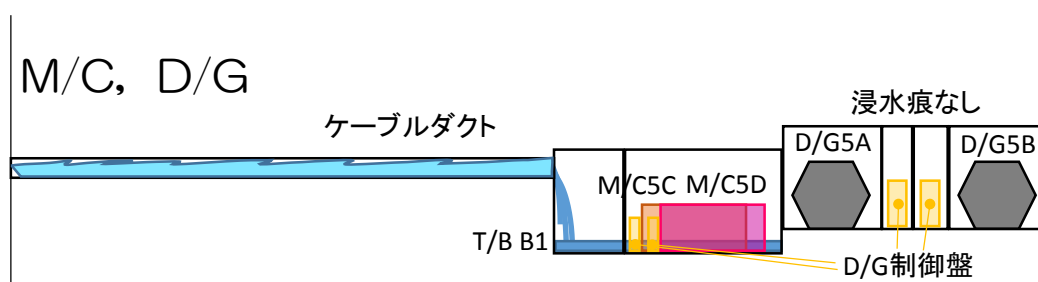
図12 5号機におけるタービン建屋内への津波浸水イメージ

図12に5号機におけるタービン建屋内への津波浸水イメージを示す。M/C5C、5Dは地下1階の電気品室に、D/G5A、5Bは電気品室から少し高い床面のD/G室に設置してある。また、D/G制御盤の一部は電気品室に設置してある。図3に示したとおり、各々の設備までの津波侵入の経路長に大きな差はない。D/G室には津波の浸水痕が見られないことから、D/G自体の浸水による機能喪失は考えにくい。一方、電気品室へは、電気品室のケーブル貫通孔から浸水した形跡が見られていることから、地中に埋設されたケーブルダクトを通じて、ケーブル貫通孔から津波が浸入したものと推定している。従って、M/C主回路が浸水して母線電圧を喪失しなくても、D/G制御盤内の端子が浸水により通電することでD/Gが機能喪失する可能性がある。

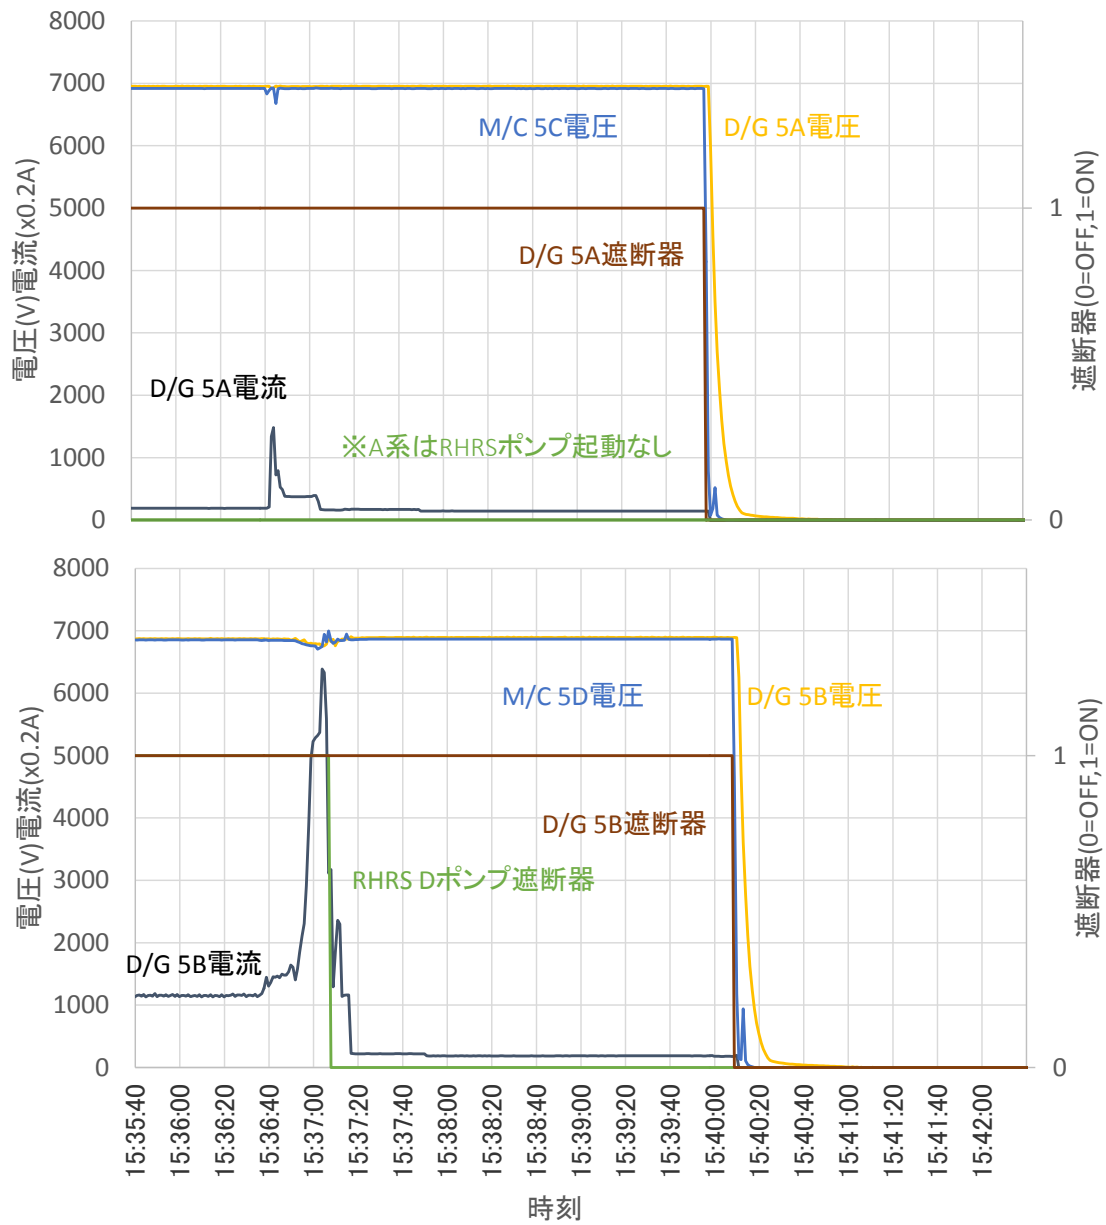
図 1 3 5号機各設備のプロセス計算機データ (上: A系、下: B系)

図13に5号機各設備のプロセス計算機データを示す。A系もB系も15時40分00秒頃にD/G遮断器が開放し、D/G電流値とD/GおよびM/C電圧値が急減して0になっている（要因③が不成立）。スパイク状の電流が流れていないため、D/GおよびM/Cに電気事故は発生していない（要因①が不成立）。従って、2号機A系、3号機B系と同じく、DGSWポンプトリップもしくは浸水によりD/G制御盤内の端子が通電し、D/Gロックアウトリレーが動作したものと考えられる（要因②が成立）。

2号機 A 系、3号機 B 系、5号機 A 系、B 系が電源喪失に至った要因として、DGSW ポンプトリップによる D/G ロックアウトリレー動作の可能性を挙げた。これらいずれも、15時36分20秒頃から D/G の電流値が上昇し、運転中かつ記録が残っている2号機 RHSW 遮断器および5号機 RHRS 遮断器は15時37分00秒頃に開放している。従って、15時36分台に津波が着岸し、DGSW ポンプも浸水して過負荷状態になっていたと考えられる。DGSW ポンプが過負荷トリップし、ポンプ吐出圧低信号を発信すると、3号機は10秒後、2号機、5号機は60秒後に D/G ロックアウトリレーが動作する設定となっている。しかし、仮に15時37分00秒頃にポンプ吐出圧低信号を発信したとすると、3号機、5号機についてはリレー動作設定時間に対して実際の D/G トリップ時刻がかなり遅れている。この原因として、DGSW ポンプトリップがもっと遅い時刻であった可能性、DGSW ポンプがトリップした後も津波の水頭等により系統内圧力がある程度維持された可能性などが考えられるが、現状特定には至っていない。そのため、本検討において電源喪失に至った要因としてあげた D/G ロックアウトリレー動作について、DGSW ポンプトリップによるポンプ吐出圧力低信号がトリガーとなったのか、浸水による D/G 制御盤内の端子の通電がトリガーとなったのかを完全に絞り込むまでには至っていない。
