溶融燃料の炉心下部への移行挙動

本資料は、添付資料 2 における検討課題リスト「共通-6」に挙げられる溶融燃料の炉心下部への移行挙動について検討したものである。

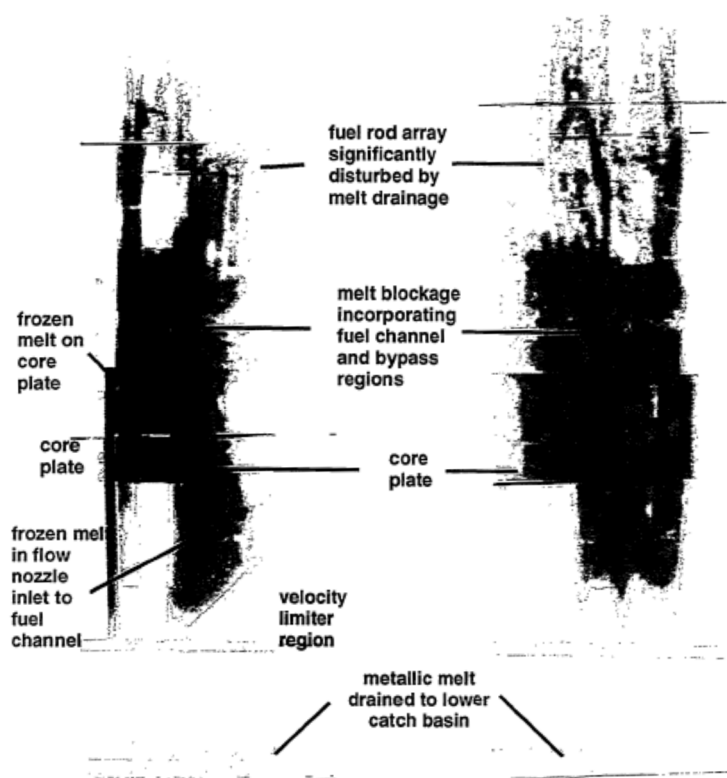
図 3.3 試験終了後の試験部の X 線投影図 [5]

図 3.3 に、試験終了後に試験部を X 線で撮影し、溶融物を写した結果を示す。構造物が存在する場合は黒く写ることとなるが、炉心上部の大部分が白く写っていることから、構造物はほとんど溶融し落下している。一方、炉心下部では黒く写っており、溶融物が固化していることがわかる。この溶融物の固化は、入口ノズル部と制御棒速度リミッタ上において多く確認された。また、この試験において炉心支持板は破損しなかった。

表 3.1 に試験後における溶融物の移行状況を示す。金属ワイヤーの溶融物とそれらが溶融させた燃料・構造物のうち、溶融物全体の約 81%が炉心支持板より下部に移行し、残りは炉心部に残存した。さらに炉心支持板より下部に移行した溶融物の移行位置として、燃料支持金具部から下部領域 (Catcher box 部) へ流出したものが約 33%、制御棒速度リミッタ上に 37%、残りの 11%は燃料支持

金具の入口オリフィス部に凝固した結果となった。炉心支持板上には溶融物全体の約 7%が堆積していた。

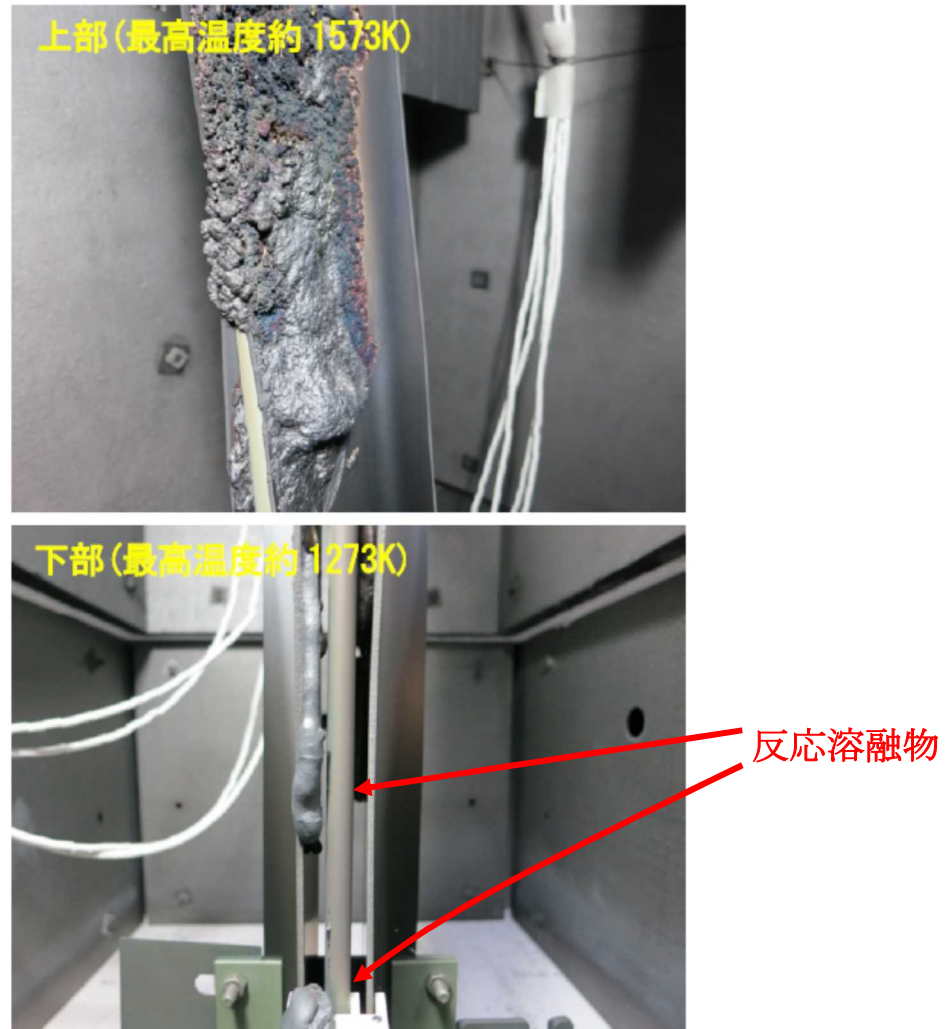
図 3.5 試験後の試験体の外観観察結果 [7]

図 3.5 に試験後の試験体の概観観察結果を示す。これらの試験では、制御棒ブレードとチャンネルボックスの間にこれらの反応溶融物が流れ落ちる様子が確認されている。これは、制御棒ブレードとチャンネルボックスが機械的に接触することにより、SUS316L 製の制御棒シース（さや）とジルカロイ-4 のチャンネルボックスとの Zr-Fe 共晶反応が発生し、生成した反応溶融物が流れ落ちたと推定されている。この反応溶融物が試験体下部まで流れ落ちていく様子が確認されている。

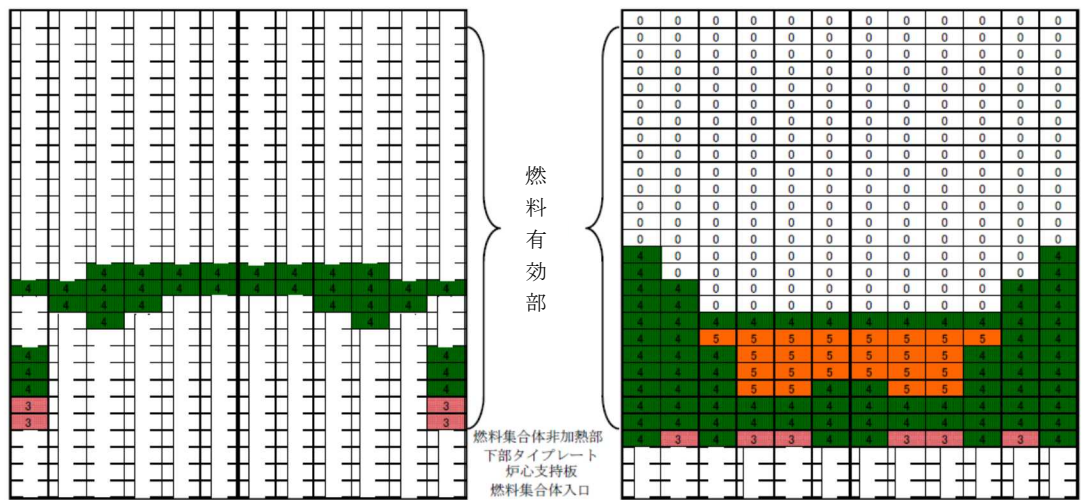
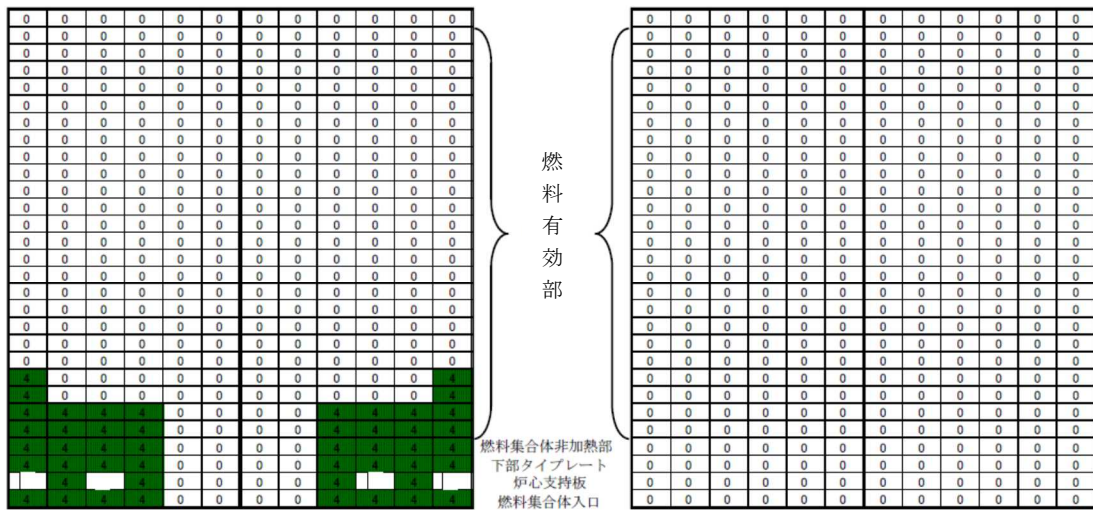
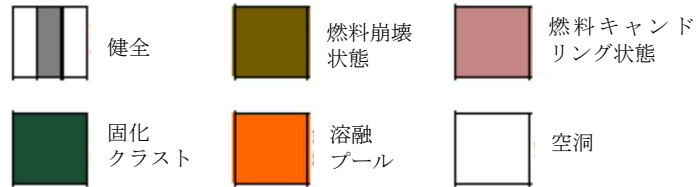
図 4.1 1 号機炉心損傷状態図

熔融プール形成後、シュラウド破損が発生している。さらに、炉心支持板中央部の破損により熔融燃料は炉心下部に移行している。その後、炉心外周部の残存熔融燃料は燃料支持金具入口オリフィスおよび制御棒速度リミッタ上の経路へと移行している。最終的に、全炉心支持板が崩落し、炉心部には熔融燃料は存在しない状態となっている。

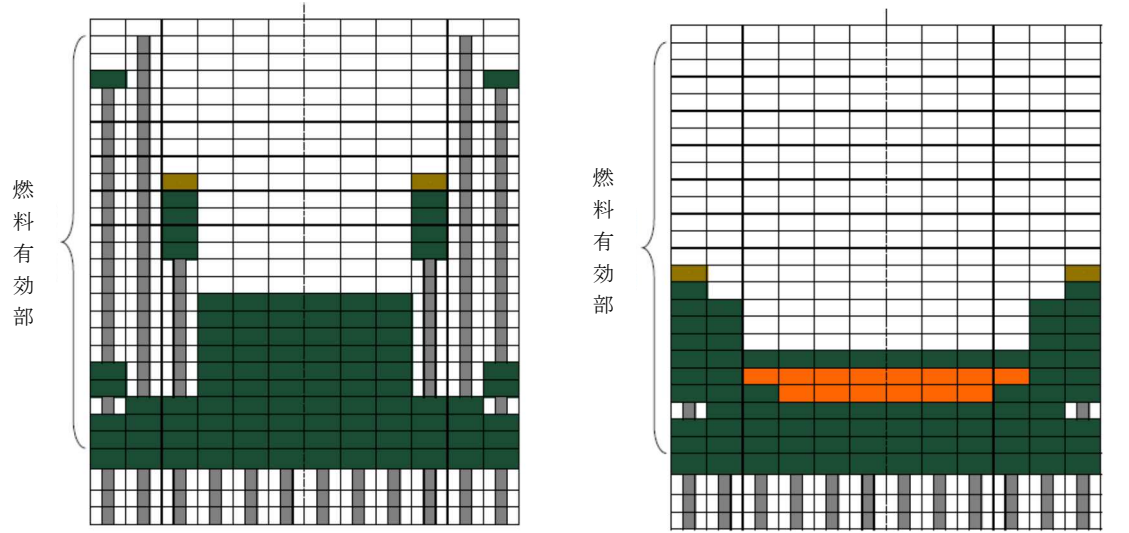
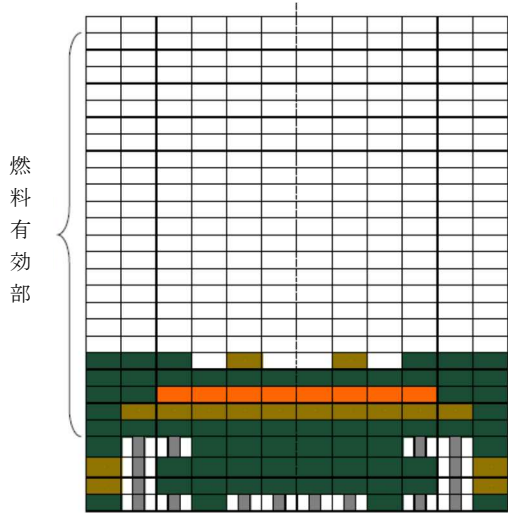
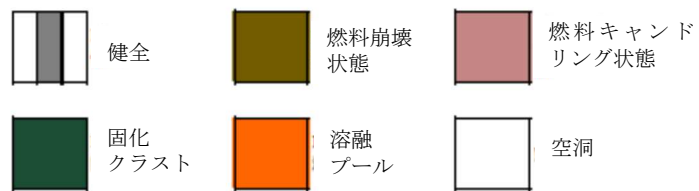
図 4.2 2号機炉心損傷状態図

熔融プール形成後、熔融燃料は燃料集合体入口から炉心下部へ流出している。制御棒速度リミッタ上の経路にも同様に熔融燃料が移行している。1号機解析結果で見られたシュラウド破損は発生せず、炉心支持板の崩落も発生していない。熔融燃料は、燃料下部タイプレート上、炉心支持板、および燃料支持金具部などの炉心下部構造物上にクラスト化して存在している。

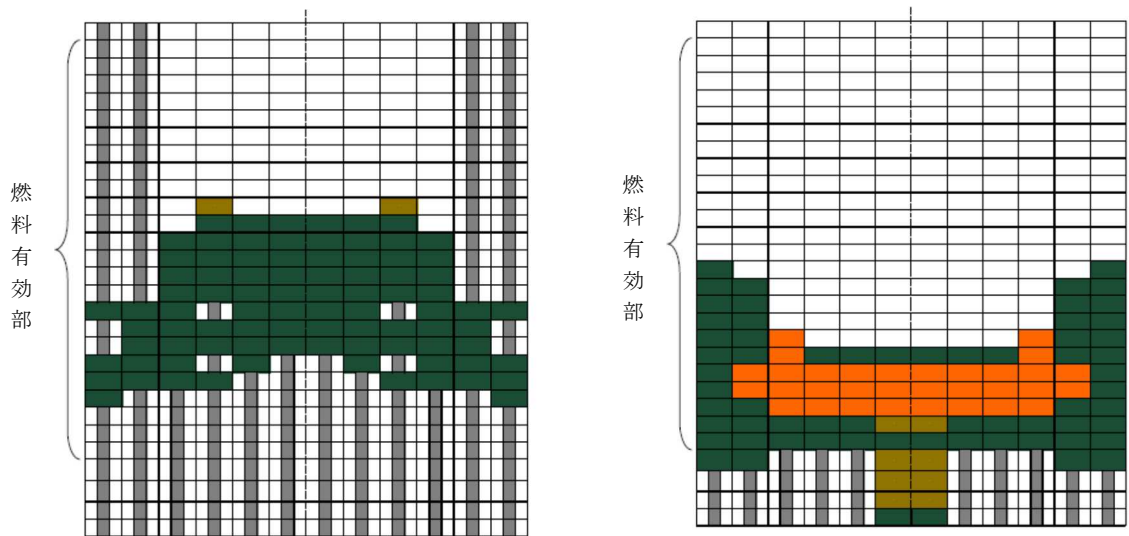
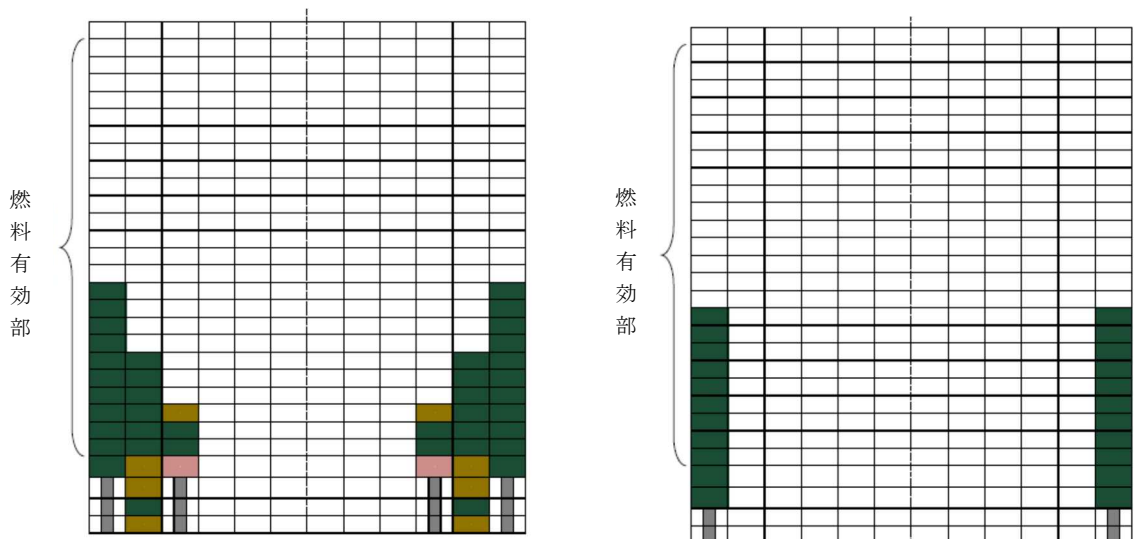
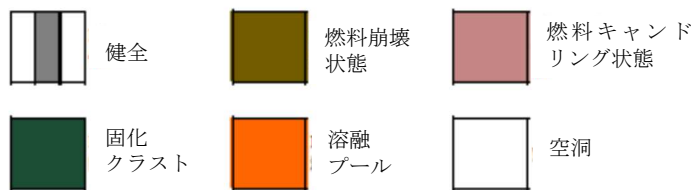
図 4.3 3号機炉心損傷状態図

熔融プール形成後、熔融燃料は炉心中央部の燃料集合体入口から炉心下部へ流出している。炉心下部へ流出した熔融燃料は制御棒案内管・制御棒ハウジングを熔融させ、それら上部にある炉心支持板における炉心保持機能を喪失させ、まず炉心支持板中央部に堆積している熔融燃料などが炉心下部へ段階的に落下している。最終的に炉心部に熔融燃料は存在しない状態となっている。シュラウド破損はない。

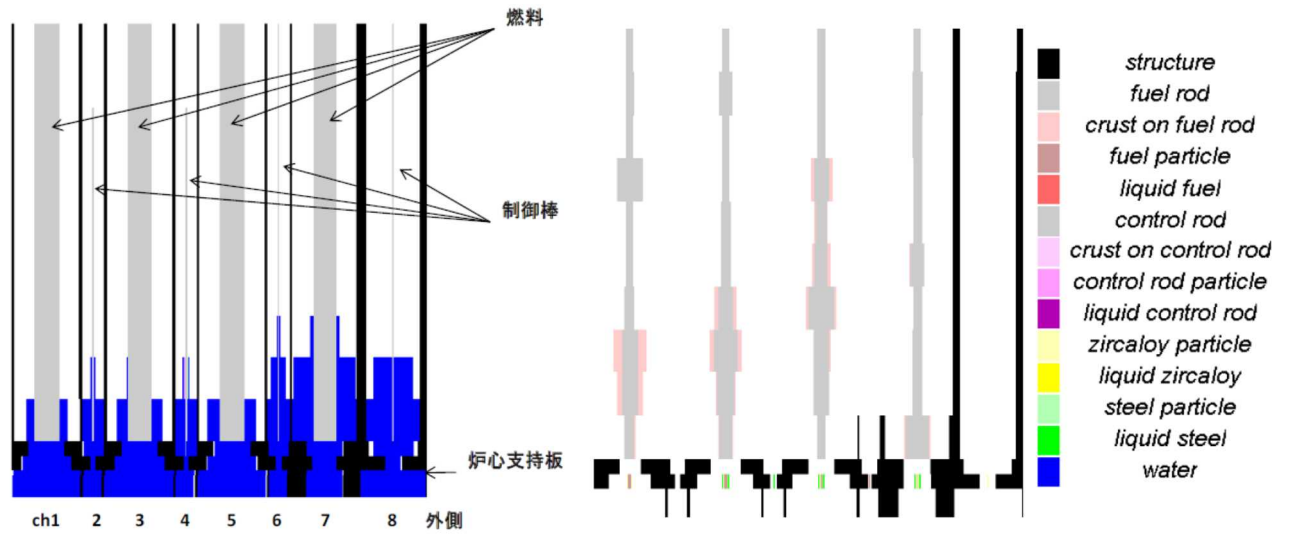
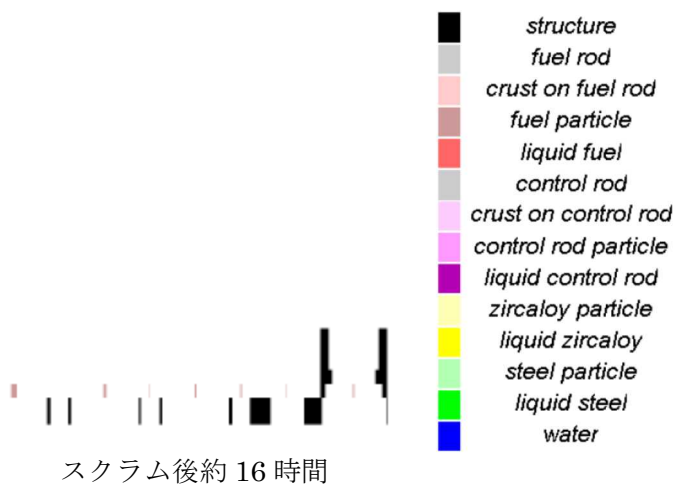
図 4.4 1 号機炉心損傷状態図 (体積率)

炉心支持板は溶融燃料の一部と接触することにより溶融破損し、炉心部の構造物が炉心下部へ落下している。一方、制御棒駆動機構配管に移行した溶融燃料も制御棒速度リミッタを溶融させている。最終的に炉心部には溶融燃料は存在しない状態となっている。シュラウドの下部が溶融した結果が得られている。

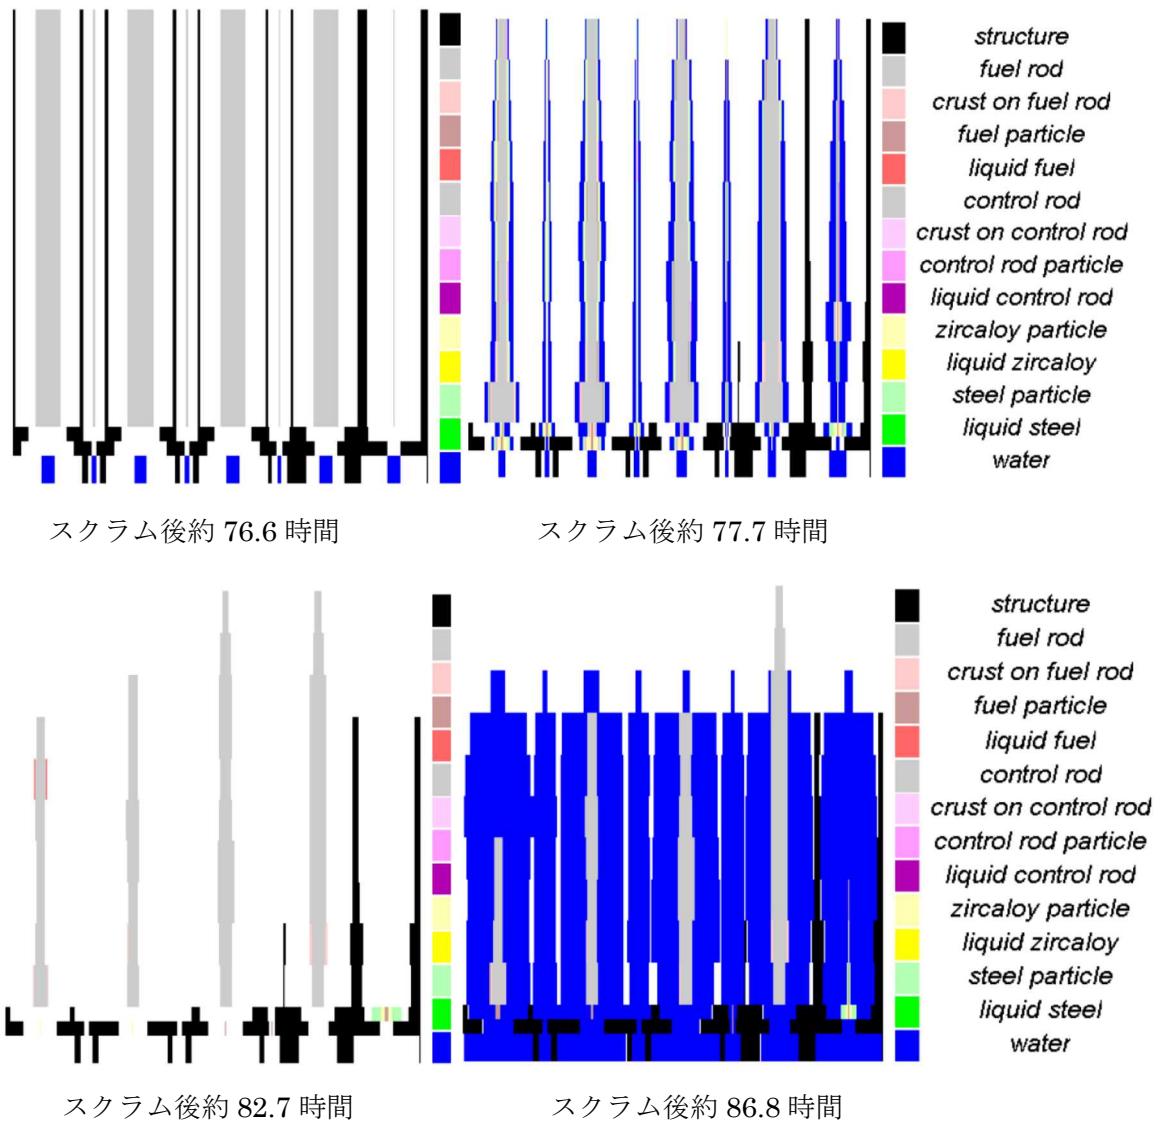
図 4.5 2号機炉心損傷状態図 (体積率)

熔融燃料による炉心支持板、制御棒速度リミッタの全破損は発生していない。燃料下部タイプレート上、炉心支持板、および燃料支持金具などの構造物上に固化した熔融燃料が存在している。シュラウド上部の損傷が発生している。

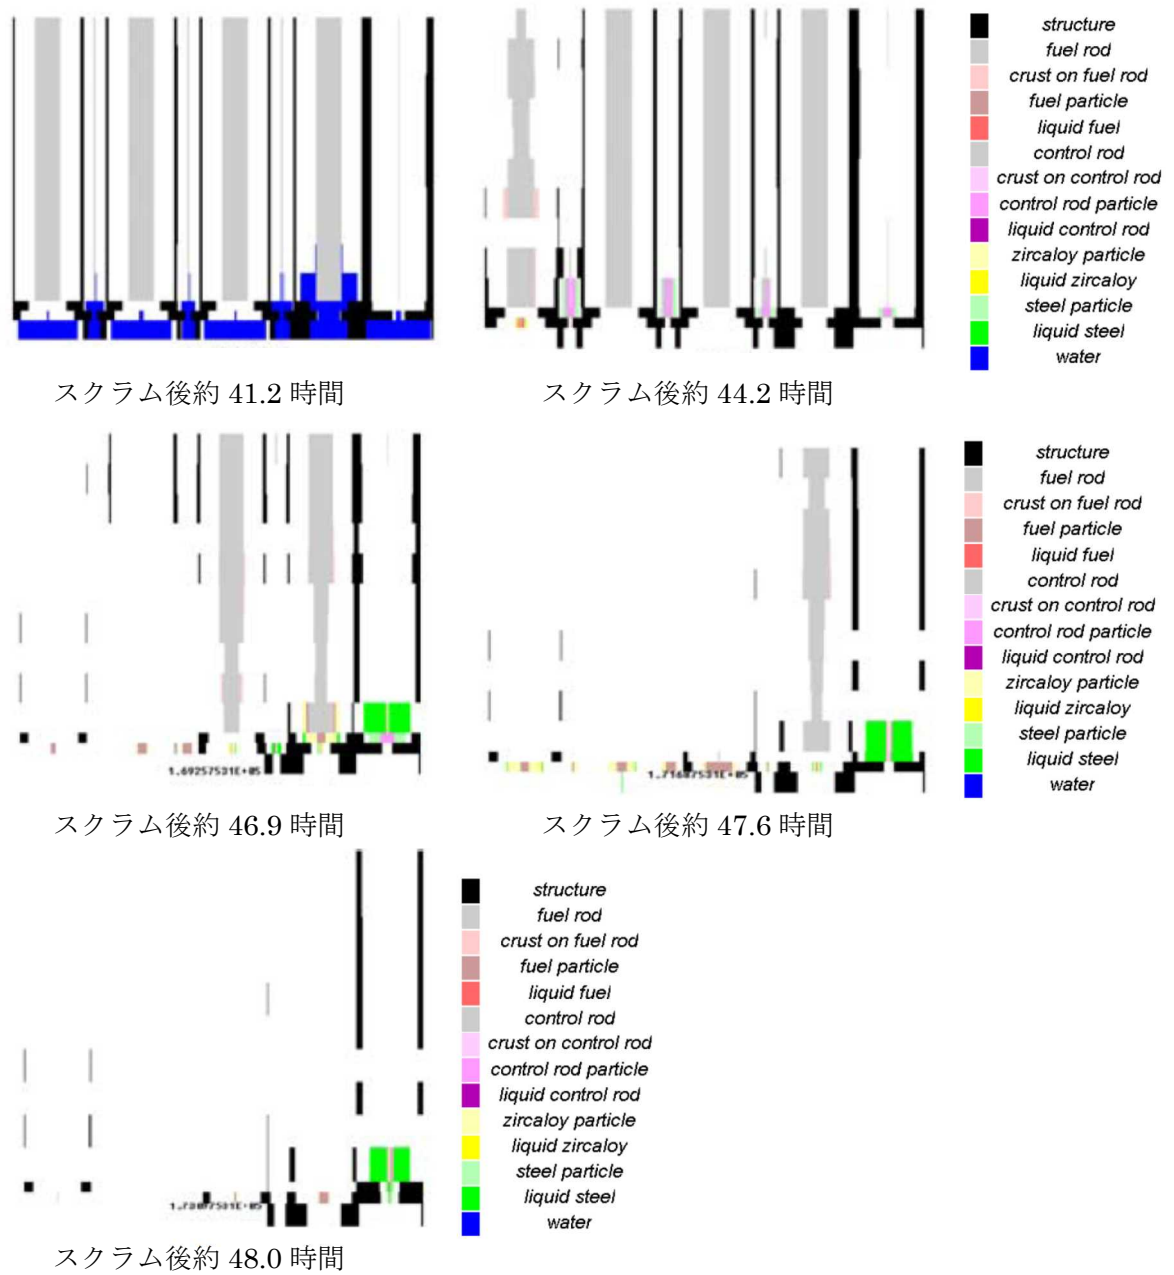
図 4.6 3号機炉心損傷状態図（体積率）

炉心支持板は熔融燃料の一部と接触することにより熔融破損し、炉心部の構造物が炉心下部へ落下している。一方、制御棒駆動機構配管に移行した熔融燃料も制御棒速度リミッタを熔融させている。最終的に炉心部には熔融燃料はほとんど存在しない状態となっている。シュラウドの下部が熔融した結果が得られている。
