3号機の炉心損傷・炉心溶融が進展した時期における原子炉水位挙動の推定

※本資料は、添付資料2における検討課題リスト「共通-3」「3号機-2」に挙げられる水位計指示値の挙動について、株式会社テプコシステムズにより提案、検討された内容を基に作成したものである。

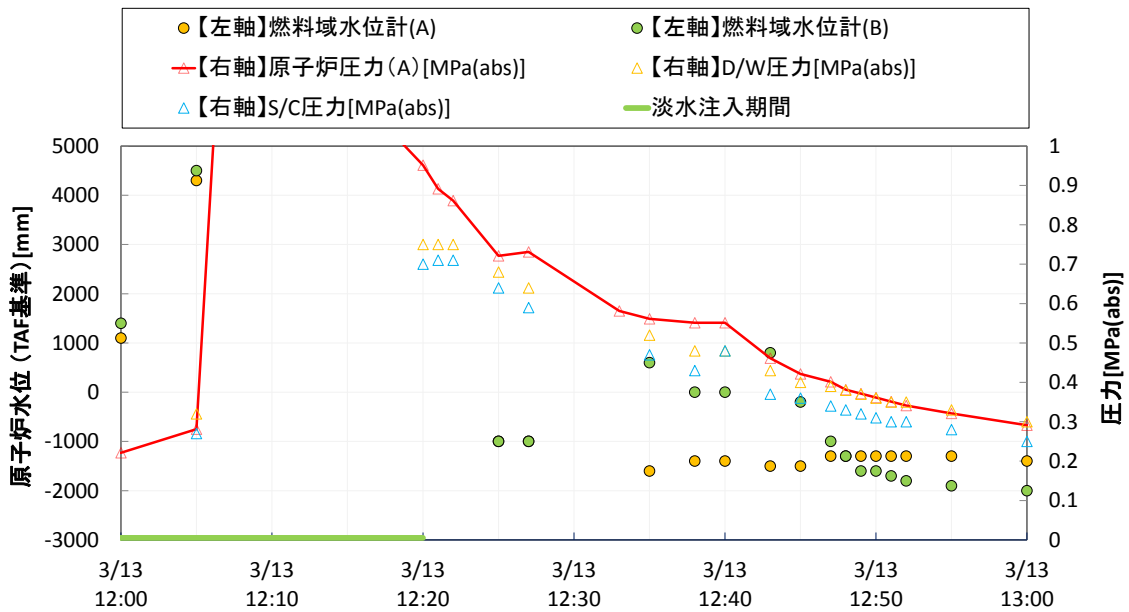
図5 プラントパラメータの実測値 (期間④)

12 時過ぎに原子炉圧力が約 2.8MPa[abs]まで上昇した後、12:25 に約 0.7MPa[abs]まで低下するまで、燃料域水位計指示値は得られていない。

燃料域水位計 B 系の指示値は 12:27～12:35 にかけて一旦上昇している。原子炉水位は減圧沸騰等によって低下中と考えられ、また減圧中に炉側配管（燃料域）内の水位が上昇するとは考えにくい。この原因は基準面器側配管の水位低下と考えられる。12:00 の時点では基準面器側配管は格納容器貫通部までほぼ空であったと考えられるため、12:00～12:25 までの間に、基準面器側配管に一旦は水位が形成された（原子炉圧力が上昇したことにより、水位計配管内の飽和温度が格納容器温度以上になったことで、蒸気が基準面器側配管内で凝縮し、水位が形成された）ものと考えられる。その後、減圧沸騰等によって再び水位が消失したものと考えられる。

燃料域水位計 B 系の指示値はその後減少している。これは期間③の 10 時頃～11 時頃と類似の状況、すなわち、炉側配管（燃料域）内の水位が減圧沸騰等によって低下する状況であったと推定される。

12:35～13:00 の燃料域水位計 A 系の指示値は、B 系の指示値と異なり、ほぼ一定となっている。燃料域水位計 A 系と B 系で指示値の挙動が異なる原因としては、A 系と B 系の水位計配管の周辺の温度が異なっていた可能性が考えられる。燃料域水位計 A 系と B 系では、基準面器側配管は圧力容器を挟んでほぼ反対側に位置しており、また、炉側配管の格納容器貫通部は約 100 度ずれているため、何らかの理由により格納容器内に温度分布が生じていた場合には、指示値の挙動が A 系と B 系で異なってくる可能性がある。
