福島第一原子力発電所事故発生後の
原子炉圧力容器内・格納容器内の状態推定について

2021年7月19日

東京電力ホールディングス株式会社

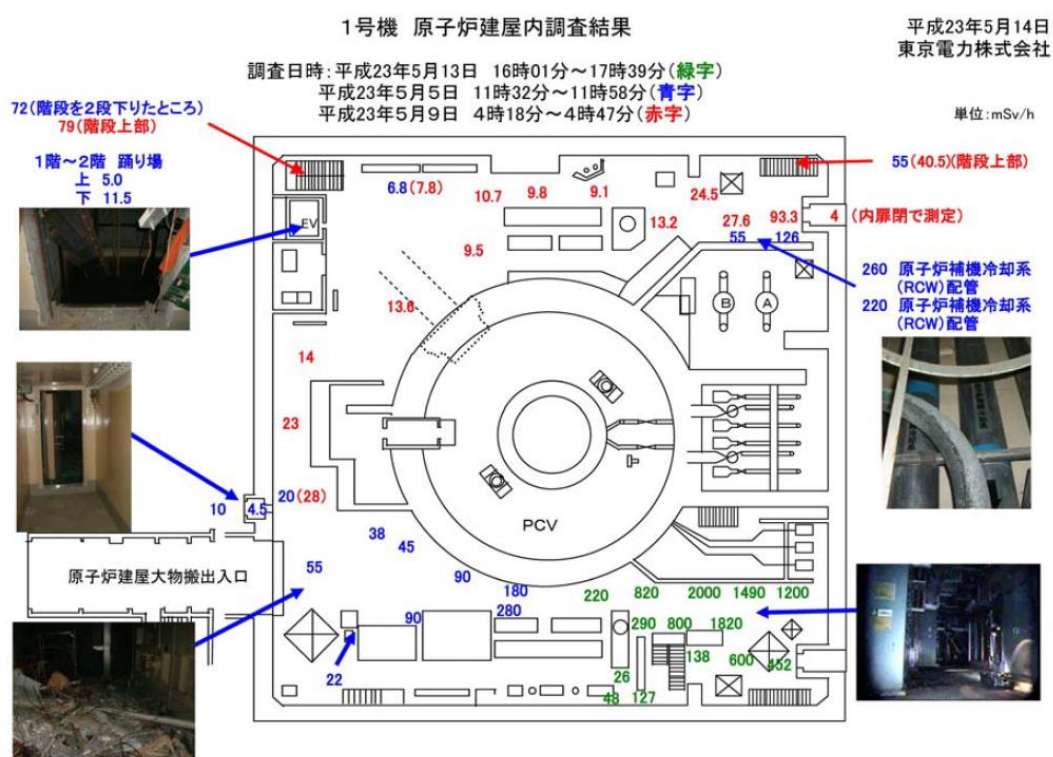
図 4.1.1-6 1号機原子炉建屋線量調査結果^[1-1]

内を広範囲にわたって敷設されており、PCV 内の機器の冷却の役割も担っている。具体的には、図 4.1.1-7 に示すとおり PCV 底部の機器ドレンピット内には、ドレン冷却のために RCW 系配管が敷設されている。したがって、1号機における RCW 系配管の高汚染は、燃料が機器ドレンピットに落下して、RCW 系配管を損傷したことが原因である可能性が高い。配管が損傷したことにより、高線量の蒸気または水が RCW 系配管に移行し、同時に放射性物質が配管内に移行したものと考えられる。ただし、RCW 系配管が PCV に落下した燃料デブリにより破損した状況であれば、RCW 系配管の水が PCV 内に進入するなどして、燃料デブリの冷却に寄与した可能性がある。

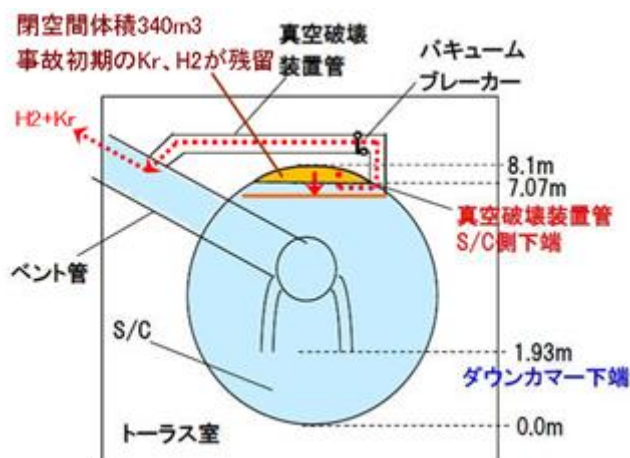
図 4.2.1-3 1号機 S/C 内気相部閉空間の状況^[1-5]

2012年9月に実施した S/C への窒素封入試験により、S/C 内の上部に事故初期の Kr85 と水素が残留し、S/C 内水位を押し下げると真空破壊装置管を経由して D/W に放出されるとした推定メカニズムを実証した。これにより、S/C 内の水位はほぼ満水（真空破壊装置管下端部付近）であることが確認された。（図 4.2.1-3）

当該試験は、2012年4月以降、1号機 PCV ガス管理設備で測定する水素濃度および Kr85 放射能濃度が間欠的に上昇する事象を受けて、メカニズム検証のため実施したものである。この間欠的上昇は、S/C 内水位が低下すると、S/C 上部の閉空間内に残留するガスが真空破壊装置管を経て D/W へ排出され、S/C 上部のガスが排出されると、再び S/C 内水位が上昇し、再度閉空間となって流出が止まることで発生しているものと推定した。ここで、Kr85 は長半減期の核分裂性生成物であり、自発核分裂等で新たに生成される量としては説明がつかない量であることから、事故初期の残留物由来であると考えられた。

メカニズム検証のため実施した試験では、S/C への窒素封入開始後、S/C 圧力（既設計器の測定値）が上昇したのち、時間遅れを伴って PCV ガス管理設備で測定する水素濃度および Kr85 放射能濃度が上昇を開始し、窒素封入を停止すると各濃度は低下を始めた。これは、S/C への窒素封入により、S/C 上部の閉空間内が加圧され S/C 内水位を押し下げ、真空破壊装置管から D/W へのガスの流れが形成されると、閉空間内の残留ガスが封入された窒素により D/W へ押し出されるという挙動を反映したものと考えられる。

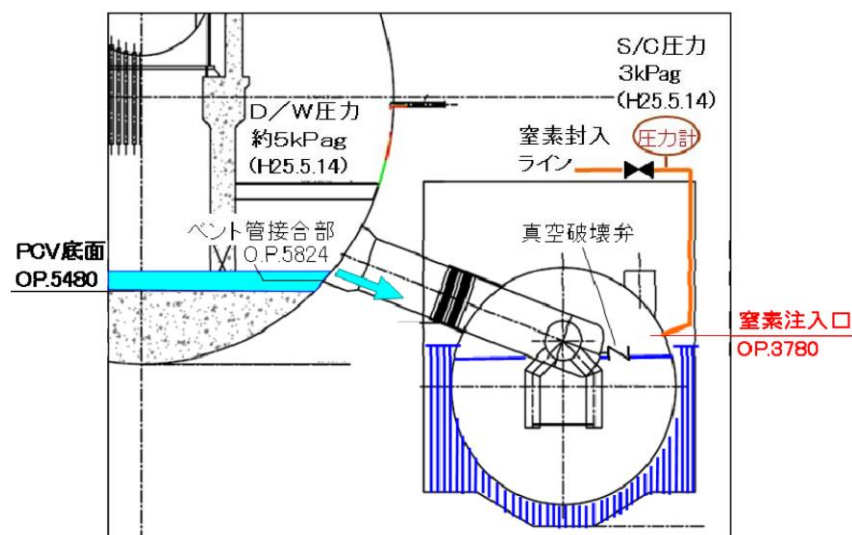
図 4.2.2-3 2号機 S/C 内気相部閉空間の推定状況^[2-2]

2013年5月に実施した S/C への窒素封入試験により、S/C 圧力が 3[kPa(gage)] (2013年5月14日時点) であることが確認された。S/C 内水位が満水に近い状況であれば相応の水頭圧がかかることから、S/C 内水位の正確な値は不明であるが、窒素封入口 (S/C 底部から約 6.3[m]) 程度であることが示された。D/W 内水位が低いことと合わせて、原子炉への注水は D/W からベント管を経由して S/C へ流入、S/C 下部から原子炉建屋へ漏えいしていると推定され、この場合、S/C 内水位はトラス室内の滞留水水位と同程度と考えられる (図 4.2.2-3)。

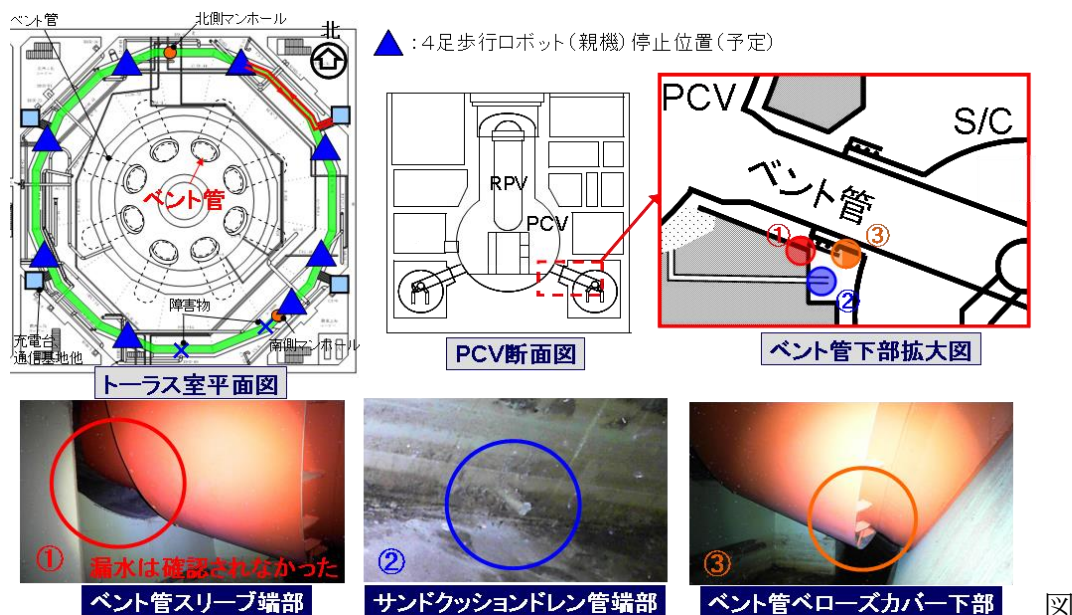
4.2.2-4 2号機トーラス室内ベント管下部カメラ映像(抜粋) [2-4]

S/Cの液相漏えい箇所については特定されていないが、確認できる範囲内ではベント管下部からの漏水はないことが確認された(図4.2.2-4、図4.2.2-5)。

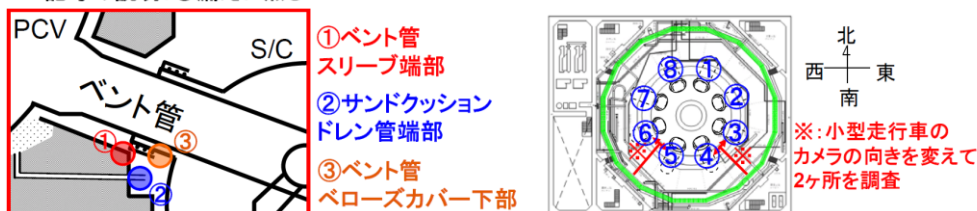
図 4.2.2-5 2号機ベント管下部周辺の調査結果 [2-4]

以上のことから、D/W シェルの破損の傾向を示す観測事実は確認されておらず、PCV 底部に落下した燃料デブリがコンクリートと反応を起こしていたとしても、その範囲は限定的であったと考えられる。

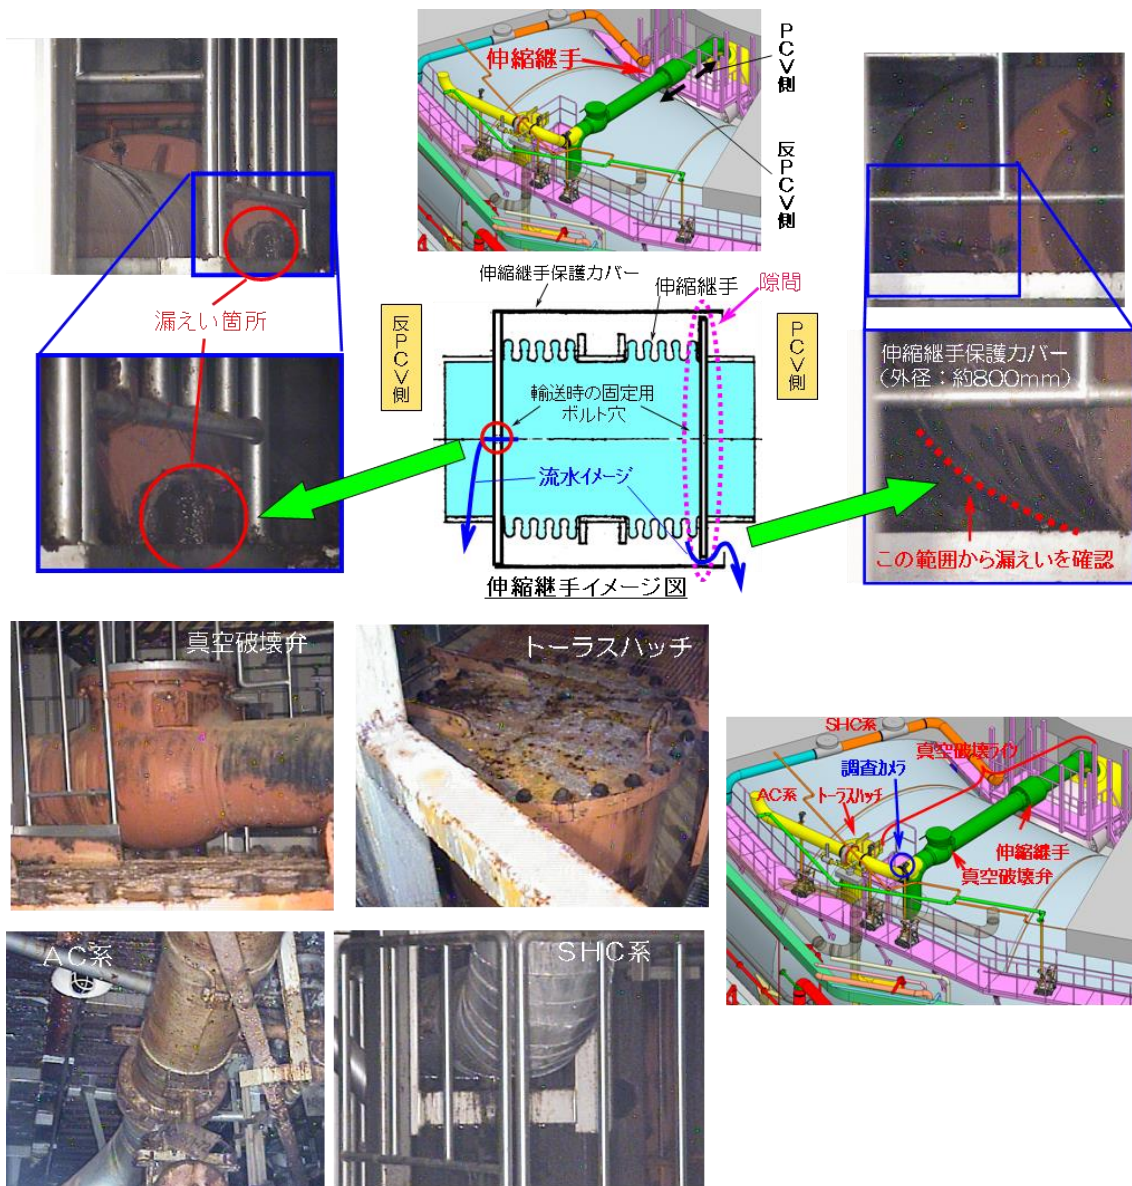
図 4.3.1-4 1号機 S/C 上部調査(ベント管 X-5E 周辺)でのカメラ映像(抜粋)^[1-8]

つづいて、2014年5月には、流水が確認されたベント管 X-5E 近傍の漏えい箇所の特定を行うため、S/C 上部調査装置を1号機原子炉建屋1階北西エリア穿孔箇所から投入し、外側キャットウォークを走行させベント管 X-5E 近傍の映像調査を実施したところ、真空破壊ラインの伸縮継手保護カバーのからの漏えいを確認した。また、当該ライン上の真空破壊弁、トラスハッチ、SHC 系配管、AC 系配管に漏えいは確認されなかった(図 4.3.1-4)。

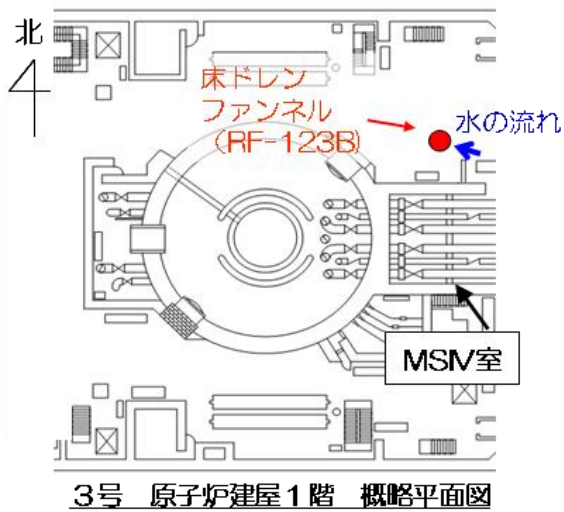
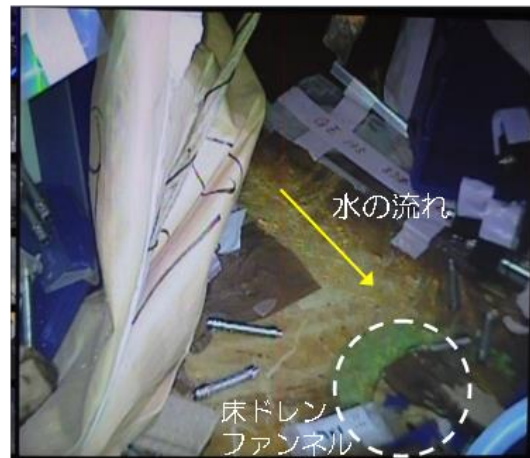
図 4.3.3-4 3号機 MSIV 室扉付近からの漏水の確認^[3-5]

2014 年 1 月に、3 号機原子炉建屋瓦礫撤去用ロボットのカメラ画像を確認していたところ、原子炉建屋 1 階北東エリアの MSIV 室の扉付近から、その近傍に設置されている床ドレンファンネルに向かって水が流れていることを確認した (図 4.3.3-4)。

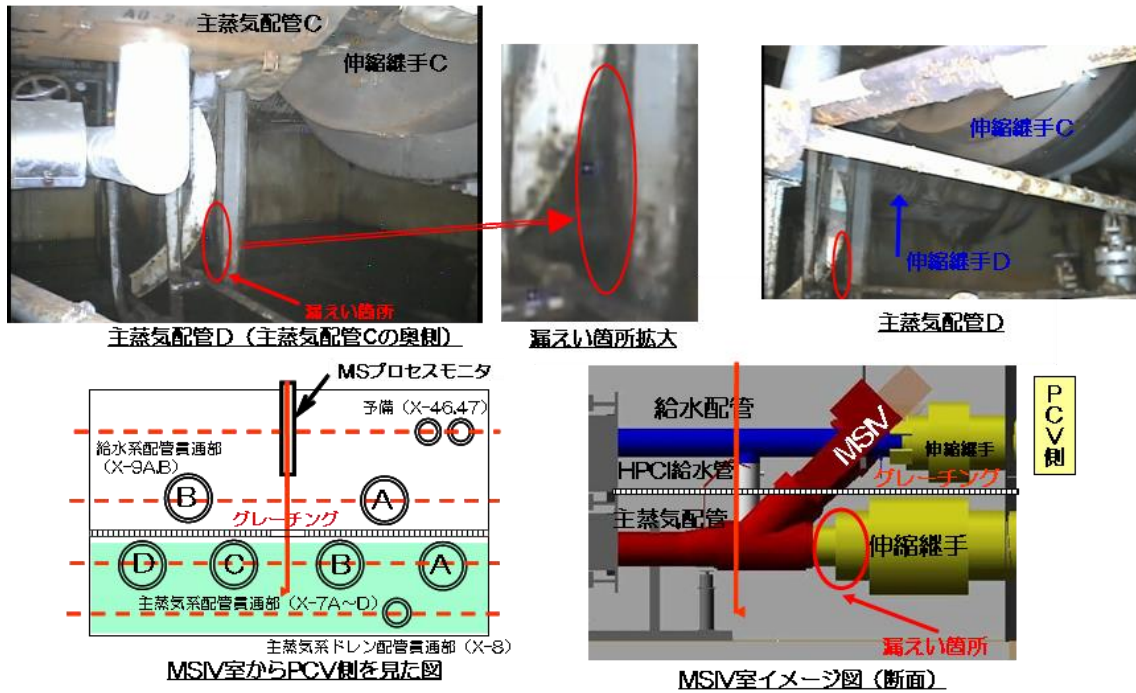
図 4.3.3-5 3号機 MSIV 室内主蒸気配管 D からの漏水の確認^[3-6]

既設の S/C 圧力計の測定値を水頭圧に換算することで求めた PCV (D/W) 内水位はおよそ O.P.12[m] (原子炉建屋 1 階から 2[m] 程度上) で、主蒸気配管の PCV 貫通部と同程度の高さであり、流水の発生源として MSIV 室内の PCV 貫通部からの液相漏えいの可能性が推定された。そこで、2014 年 4、5 月に、MSIV 室内の流水箇所の特定のため、上階に位置する原子炉建屋 2 階空調機室から装置を挿入し、室内のカメラ撮影および線量測定を実施したところ、主蒸気配管 D の伸縮継手周辺からの漏えいを確認した。また、主蒸気配管 A、B、C、主蒸気系ドレン配管からの漏えいは確認されず、床面の水の流れの状況から判断しても、漏えい箇所は主蒸気配管 D のみと推定した (図 4.3.3-5)。

3号機の D/W 水位の推定高さと同様に主蒸気配管 D の伸縮継手高さはおよそ一致しており、D/W 内部の水の主たる漏えい箇所になっているものと考えられる。

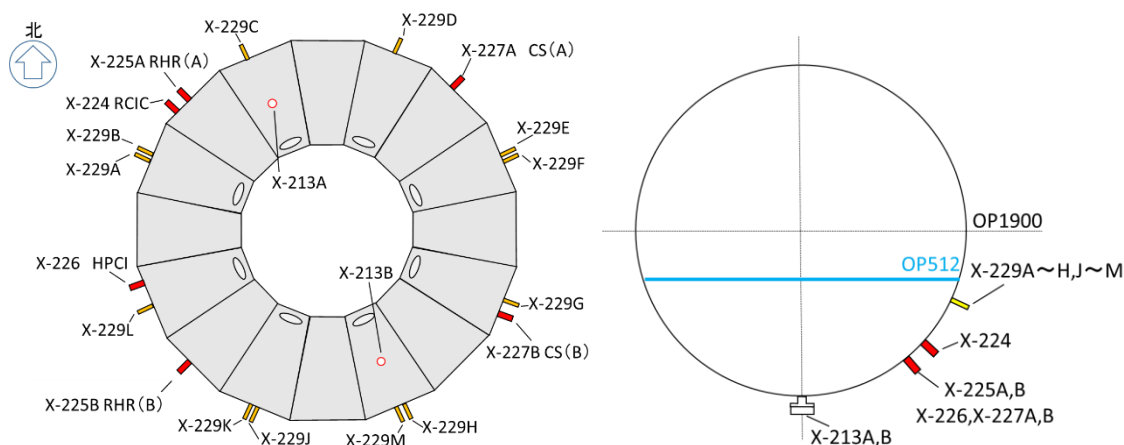
図 4.5.2-2 2 号機 S/C 構造図^[2-9]

- ・ S/C 下部にリーク孔を設定し、実測されたデータを元に S/C 水位変動を計算すると、S/C 水位は D/W 圧力・滞留水水位・注水量の影響を受けて変動していることが明らかになった。
- ・ 水位変動に伴う温度変化状況と実測温度データの整合が良くとれるリーク面積は約 9[cm²]であり、リーク孔の位置は O.P.512[mm] (S/C 底部より約 3[m]) 以下に存在する (図 4.5.2-2)。なお、上記リーク孔の位置以下の配管貫通部を表 4.5.2-1 に示す。

以上のことから、S/C リーク孔が存在する可能性のある S/C 接続ラインは、ドレン用閉止板、RCIC、RHR、HPCI、CS のポンプサクシオン、真空破壊弁駆動用空気系ラインであると考えられる。

それまでの窒素封入試験や S/C 内水位測定結果からも、S/C 水位はトラス室内滞留水とほぼ同レベルで連動しており、S/C 内の下部（配管含む）から液相漏えいが発生していることが確認されていた。2014 年 1 月時点で測定された S/C 水位（S/C 底部より約 5.7[m]）よりも低い S/C 底部より約 3[m]以下に漏えいがあるとの推定結果は、これを裏付けるものである。

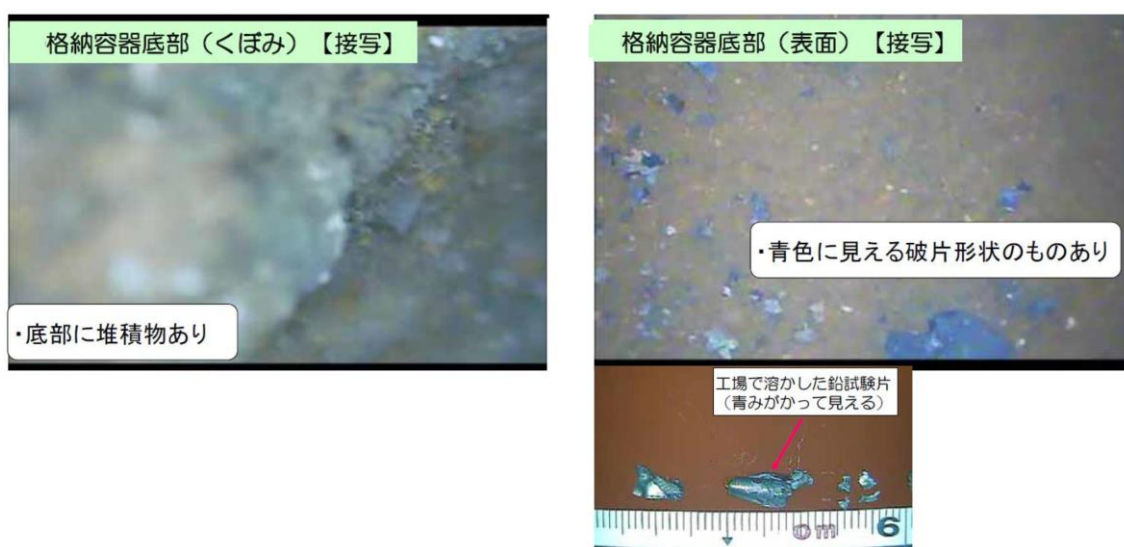
図 4.6.1-3 PCV 床上の撮影画像^[1-14]

2012年10月にPCV内部の状況把握のためX-100BペネからCCDカメラを挿入し内部の画像を取得した(図4.6.1-3)。底部に沈殿物が堆積していることが確認されたが、物質の特定は行われていない。また、堆積物の内に青色に見える破片形状のものが確認されており、これは溶融した鉛と推定される。

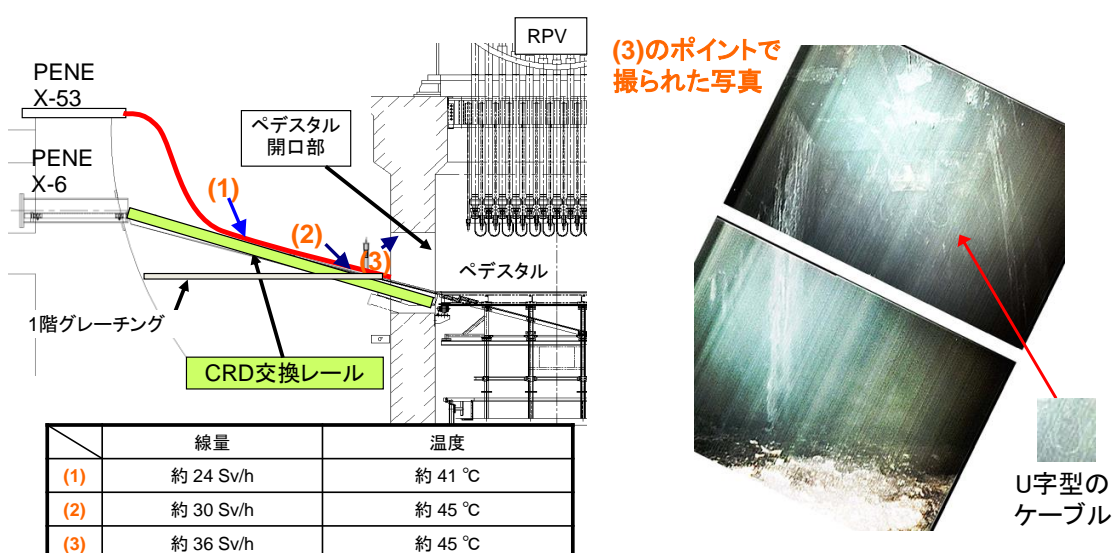
図 4.6.2-4 2 号機ペDESTAL 内部の画像[2-9][2-12]

図 4.6.2-4 に示すように、2013 年 8 月に X-53 ペネから調査装置を投入し、CRD 交換レールおよび RPV ペDESTAL 開口部近傍の調査が実施されている。図 4.6.2-4 中(3)のポイントからペDESTAL 内に向けて撮影された写真には、U 字型のケーブルが観察できる。次に、図 4.6.2-5 は 5 号機のペDESTAL 内部の様子を表しているが、左側の写真は図 4.6.2-4 中の写真と同じアングルで撮影されたものであり、2 号機同様に U 字型のケーブルがあるのが確認できる。したがって、確認された外周部では CRD ハウジングが損傷している様子は確認できないことから、中央部が損傷しているものと推定した。

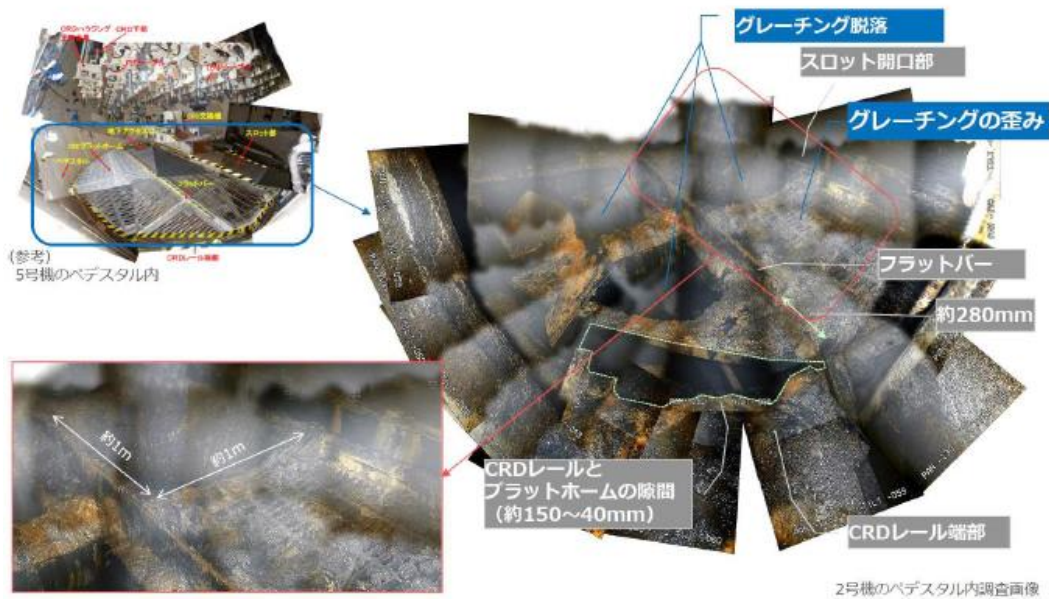
図 4.7.2-10 2号機ペDESTAL内部の画像 (1/2) [2-17]

2017年1月に実施されたガイドパイプによるPCV内部調査において取得された画像(図4.7.2-8、図4.7.2-10、図4.7.2-11)および調査結果の集約(図4.7.2-9)から、ペDESTAL内周辺部よりやや内側に(中央ではない位置)堆積物とともに脱落しかかっているグレーチングが確認できる。また、上方に視点を移した際に、ケーブルの被覆が形状を保っていることから、当該位置に比較的温度の低い燃料デブリが落下した可能性が考えられる。これらの情報から、RPVの穴は中心部およびその周辺部に存在する可能性が考えられ、内部調査時の画像から大きくないものと推定した。

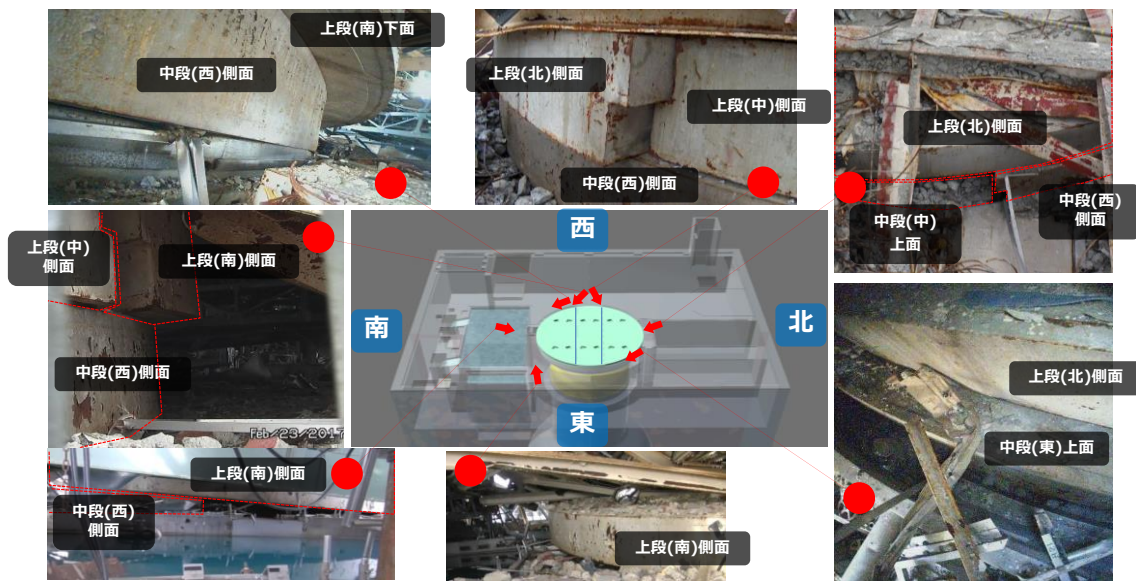
図 4.8.1-3 オペレーティングフロア上でのウェルプラグ状況確認結果^[1-19]

オペレーティングフロア上でのウェルプラグ損傷状況の確認結果を図 4.8.1-3 に示す。調査で取得した画像を分析した結果、各ウェルプラグは、図 4.8.1-4 のように移動していると推定した。図 4.8.1-5 のとおり、ウェルプラグ上段北が西よりに 720[mm]移動していることが確認された。また上段中央のウェルプラグが最大 155[mm]、上段北側のウェルプラグが最大 84[mm] 下側へたわんでいることが確認された。

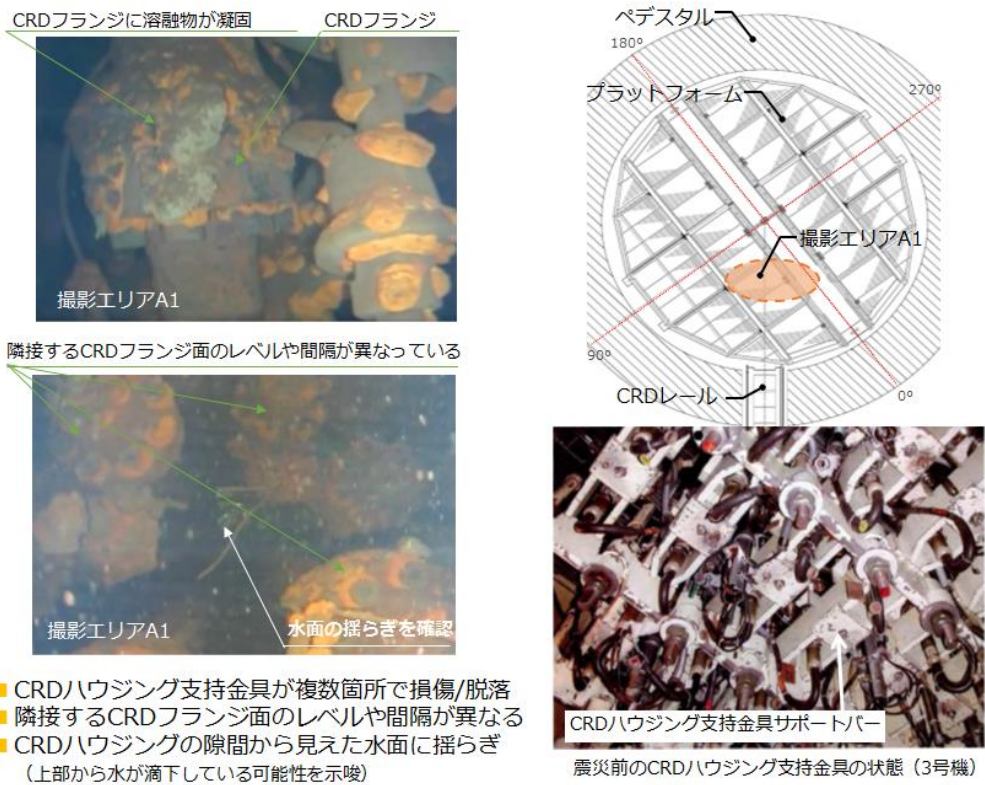
図 4.8.3-3 RPV 底部の様子^[3-15]

っている状況が確認できた。この時 CRDハウジングの隙間から見えた水面には揺らぎが確認できており、これは RPV 内に注水している水が水面に滴下している様子をとらえた可能性がある。つまり、水面が滴下している上部に RPV の破損口が存在する可能性が考えられる。この水面が揺らいでいる箇所について、水中ロボットがペDESTAL内全域の水面を調査したものではないものの、図 4.8.3-4 に示すように、中央付近以外にもペDESTAL内の端の方でも確認されている。このことから、RPV 底部には、複数の破損口が存在する可能性が考えられる。

①で記載したように、直径約 28[cm]ある CRGT と考えられる構造物が落下できるほどの大きさの穴が RPV 底部に開いたものと考えられ、また、破損口は複数あると考えられる。原子炉への注水量は 2017 年 7 月時点で FDW 系から約 1.5[m³/h]、CS 系から約 1.5[m³/h]の合計約 3[m³/h]であり、中央付近にあると考えられる穴の大きさや、複数破損口がある可能性

また、図 4.8.3-5 の右上の画像に示すように、CRD ハウジング近傍ではつらら状の凝固物が確認された。画像からこれら凝固物の物質を同定することは困難であるが、燃料デブリで加熱されたことにより RPV 底部の破損が起これ、破損口を通じて燃料デブリが落下したと考えられるため、CRD ハウジング周辺には燃料デブリが存在する可能性が考えられる。

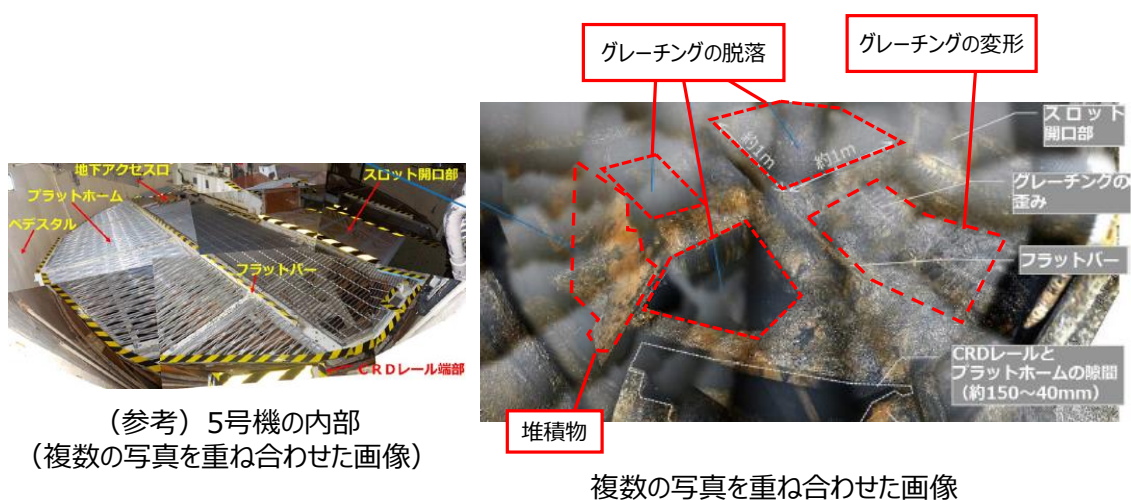
図 4.8.3-9 2号機 PCV 内部調査で撮影したプラットフォーム近傍^[3-17]

図4.8.3-9に2017年1、2月に実施した2号機のPCV内部調査により得られた映像を示す。CRD レールから続くペデスタル開口部からペデスタル内部を見込んだ映像になっており、プラットフォームと呼ばれる作業スペースが広がっている場所である。一部グレーチングの変形や脱落が確認できたものの、CRD レール近傍のグレーチングの一部は崩落せずに本来の位置に存在していた。図4.8.3-10に3号機におけるプラットフォーム近傍の写真を示す。3号機では、同様の位置のグレーチングは崩落し、プラットフォームの崩落も一部確認できている。その他、3号機のCRD フランジ周辺の状態は2号機に比べて損傷が進んでいた。これらの損傷状況から、2号機よりも多くの燃料デブリがPCVへ落下したと考えられ、従来の推定を裏付ける情報が得られた。

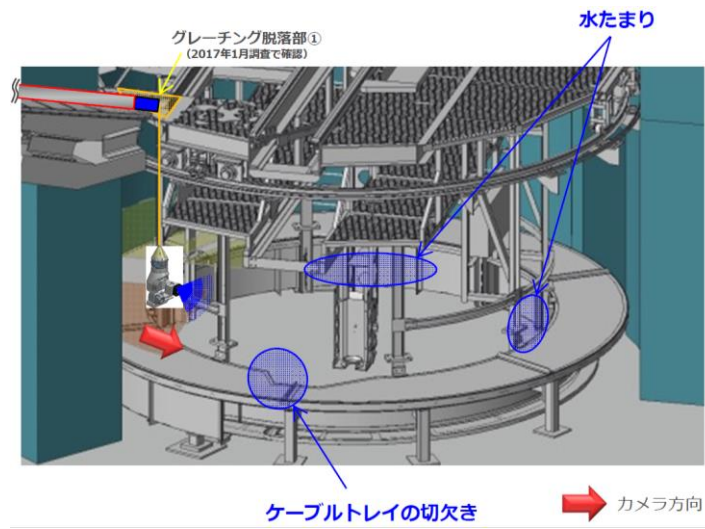
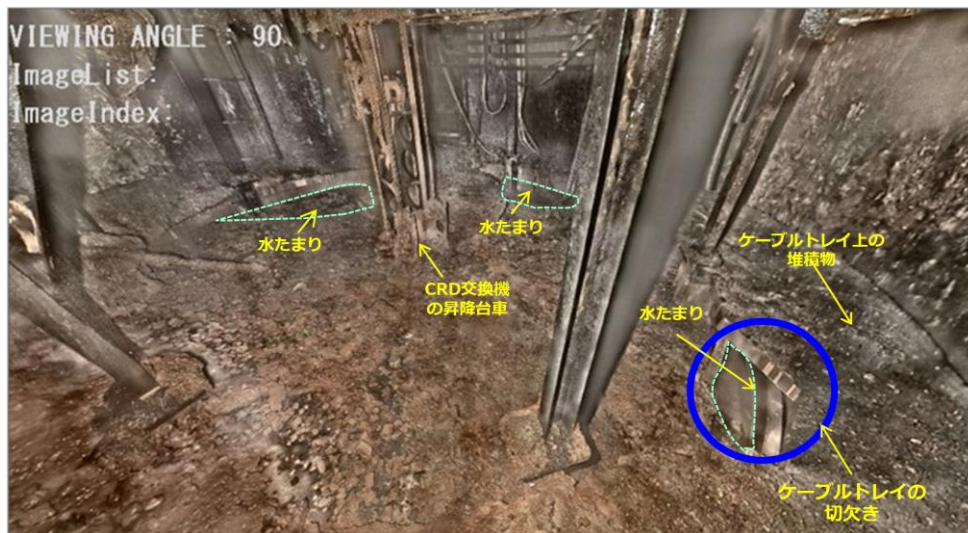
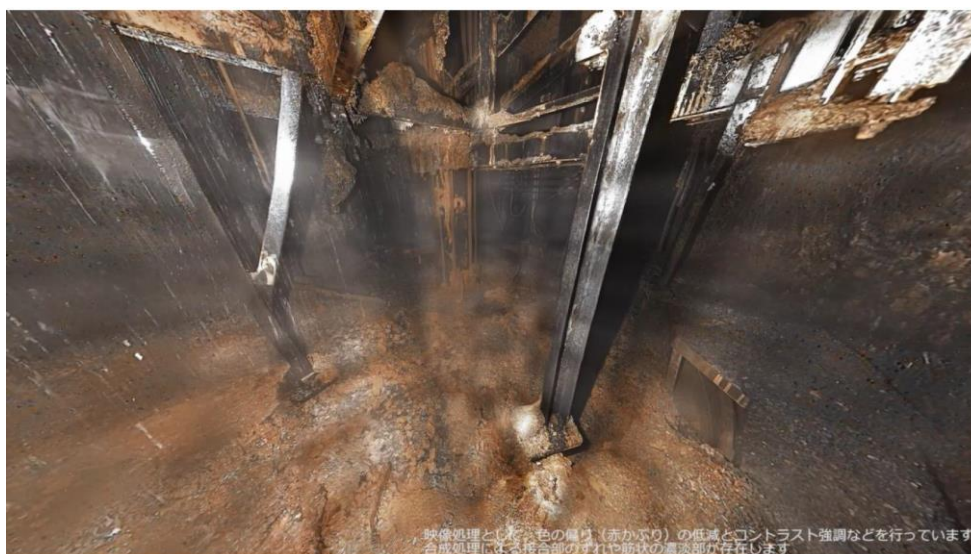
図 4.9.2-3 2号機ペDESTAL内部の画像 (1/3) [2-21][2-22]

これらの情報から、RPV 底部の CRD が林立している範囲では、小さな破損口が複数ある可能性が考えられる。

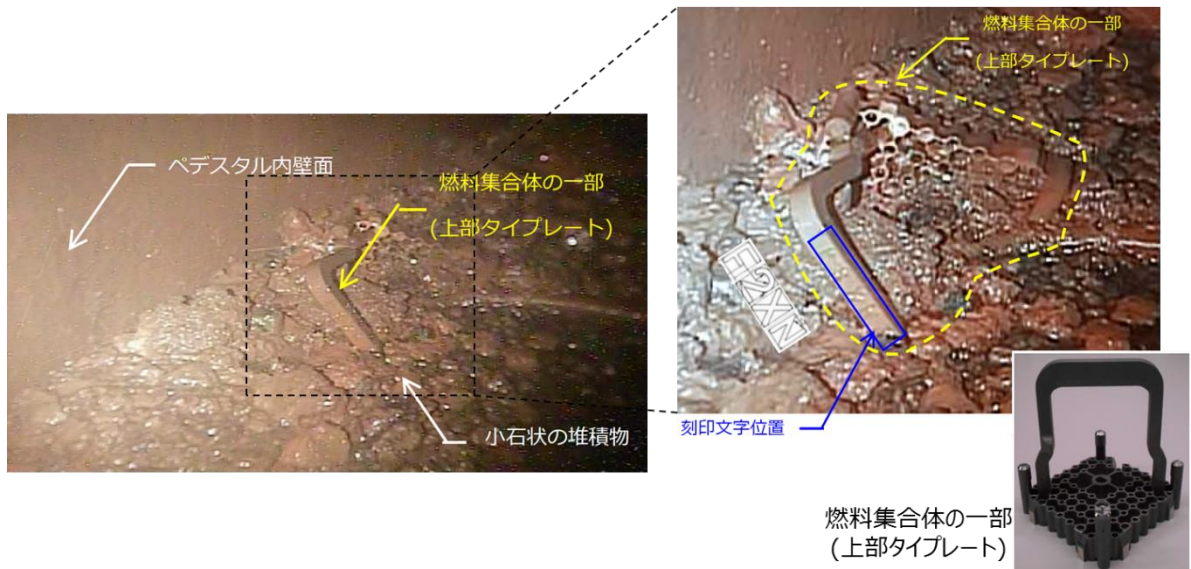
図 4.9.2-4 2号機ペデスタル内部の画像 (2/3) [2-21]

2018 年 1 月に実施されたガイドパイプおよびテレスコピック式調査装置を用いた PCV 内部調査において取得された画像（図 4.9.2-4、図 4.9.2-5）から、燃料集合体の上部タイププレートがペDESTAL 内床面に落下しているのが確認できた。上部タイププレートが落下してきた穴を通して燃料デブリも落下したとすると、ペDESTAL 内床面に落下した上部タイププレート付近の堆積物は燃料デブリと考えられる。2018 年 1 月の同調査では、線量率および温度の計測も実施された。測定結果を図 4.9.2-6 に示す。測定の結果、ペDESTAL 内床面からプラットフォームにかけて、線量および温度状態にほとんど変化がなく、比較的小さい値（線量：7~8 [Gy/h]、温度：21.0[°C]）であることを確認した。すなわち、ペDESTAL 内床面に落下した燃料デブリからの線量の寄与、あるいは熱源としての寄与は小さいものと考えられる。また、ケーブルトレイをはじめとするペDESTAL 内構造物に目立った損傷が見られず、堆積高さの一部局所性は見られるものの、堆積物はペDESTAL 内床一面に広がっている。このことから、燃料デブリは温度が低くある程度流動性を持った状態で落下したものと考えられる。また、ペDESTAL 内においてほとんどの燃料デブリは露出しているにもかかわらず冷却されていることから、崩壊熱は比較的低い可能性がある。以上より、ペDESTAL 内床面に堆積している燃料デブリは、金属を多く含み、融点が低い物質である可能性が考えられる。

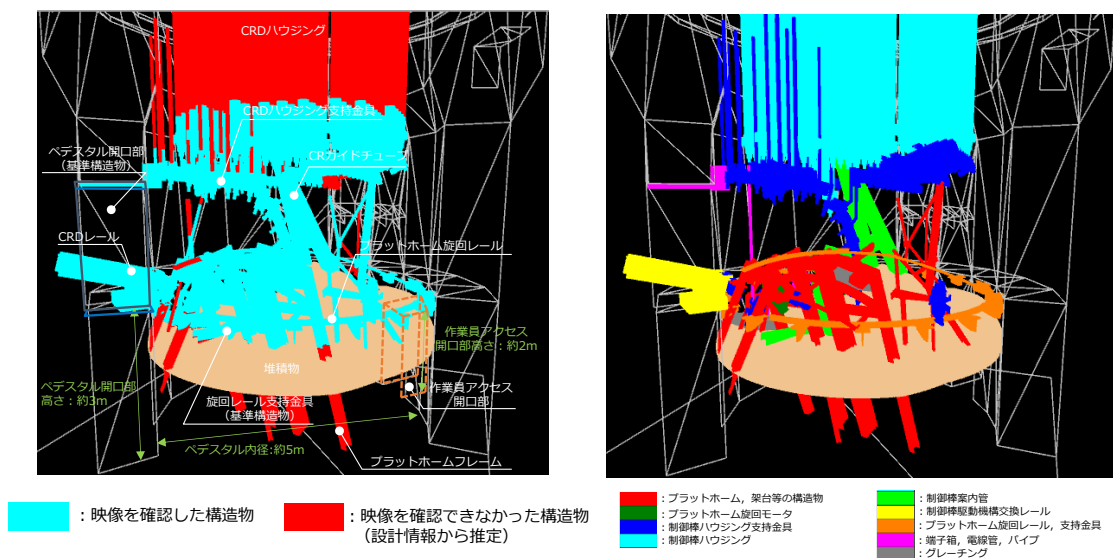
図 4.10.3-3 PCV 内部の 3D 復元処理画像^[3-19]

2017 年 7 月に実施した PCV 内部調査で得られた映像に 3D 復元処理を施した画像を図 4.10.3-3 に示す。左図において、水色の箇所が実際に確認した構造物であり、構造物ごとに色で描き分けたのが右図となっている。右図において、中央付近に立った状態にある黄緑色の構造物は、CRGT と考えられる構造物を示しており、RPV の中央付近から落下し、CRDハウジングにもたれかかる形で立った状態にあることがわかる。推定図において、この状態を表現した。
