福島第一原子力事故発生後の詳細な進展メカニズムに関する

未確認・未解明事項の  
調査・検討結果のご報告  
～ 第6回進捗報告 ～

2022年11月10日

東京電力ホールディングス株式会社

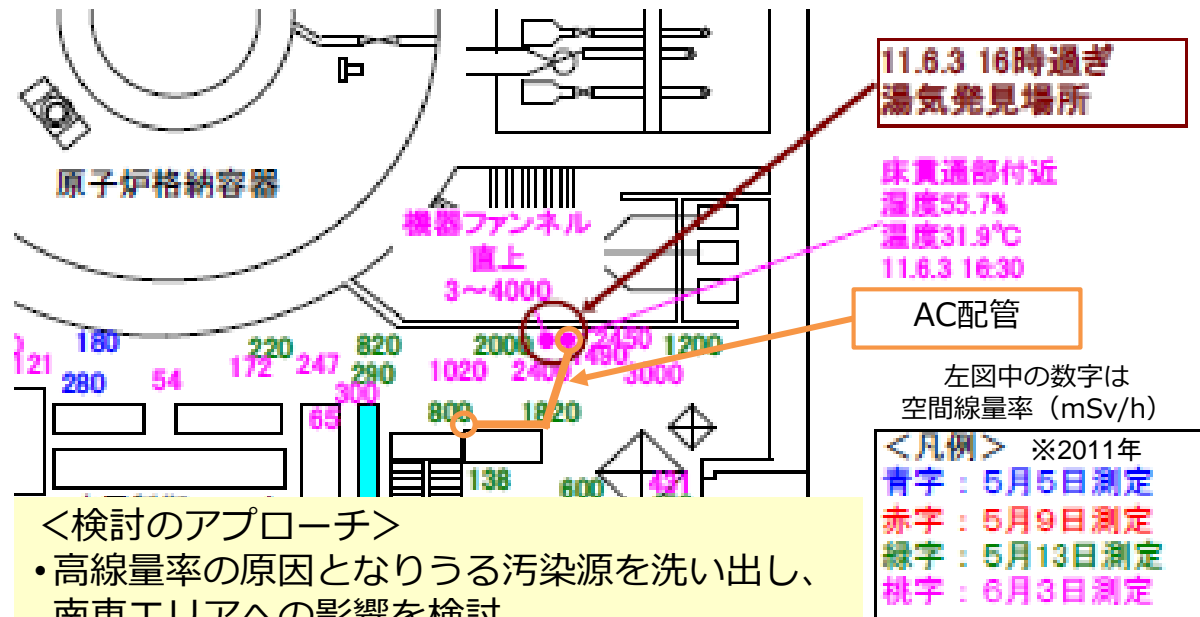
南東エリアの床貫通部で確認された湯気 (2011年6月撮影)

トーラス室内滞留水から湯気が発生した可能性	×
・他の貫通部では湯気を確認していないなどの理由から、トーラス室内滞留水の温度は高くなく、湯気の発生源でないと考えられる	
PCV内滞留水から湯気が発生した可能性	○
・AC配管床貫通部は、漏えいを確認している真空破壊ライン伸縮継手のほぼ真上に位置	
・当時のPCV水位は伸縮継手破損箇所程度にあり、PCV内の気体（湯気）が流出する状況にあった可能性

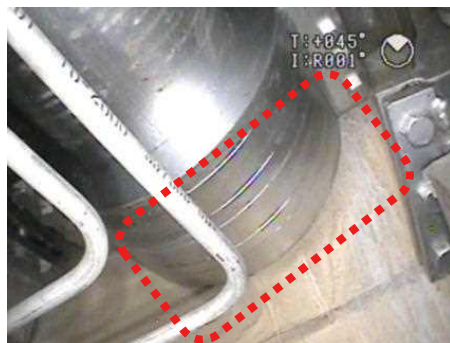
- ・ X-31ペネトレーション部分に漏えいの痕跡はない
- ・ 室内の空間線量率は低い（数十mSv/h）
- 汚染はペネトレーションの内部で留まっており、室内への移行は無かったと考えられる

X-31ペネトレーションの画像

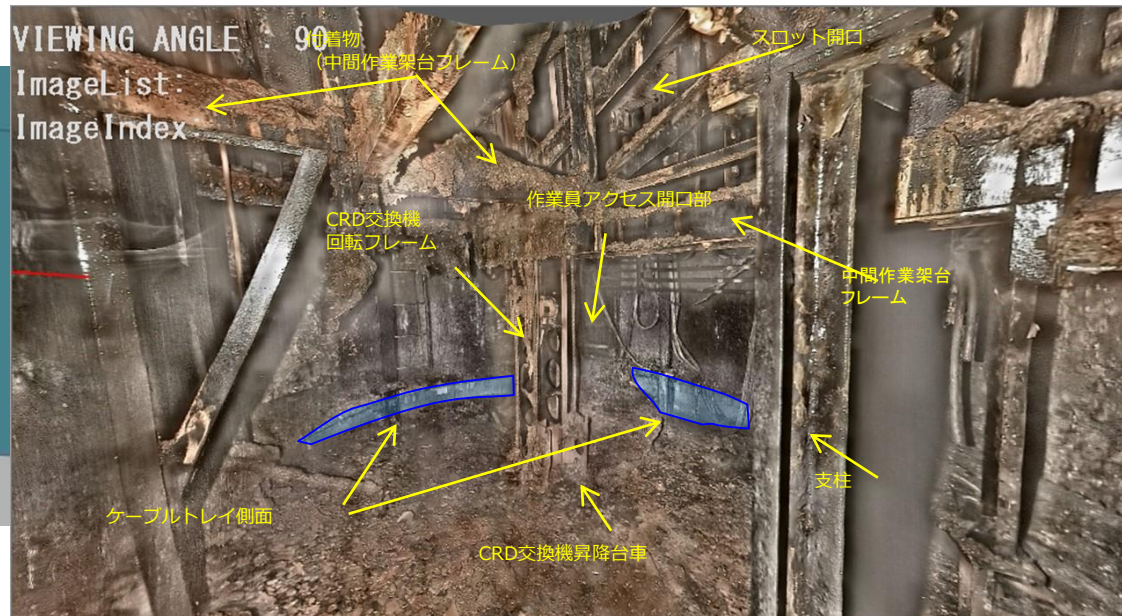
- 小石状・粘土状に見える堆積物がペDESTAL底部全体に堆積。
  - CRD交換機回転フレーム、中間作業架台フレーム、支柱、ケーブルトレイ等の構造物について、大きな変形や損傷が無いことを確認。
  - 堆積物は溶融物が固化したもののように見える一方で、ケーブルトレイ（ステンレス鋼、厚さ4mm）の変形が確認されない。
- ⇒ケーブルトレイの上に堆積し始めた際の堆積物温度が、ケーブルトレイに熱変形を生じさせる温度ではなかった可能性。

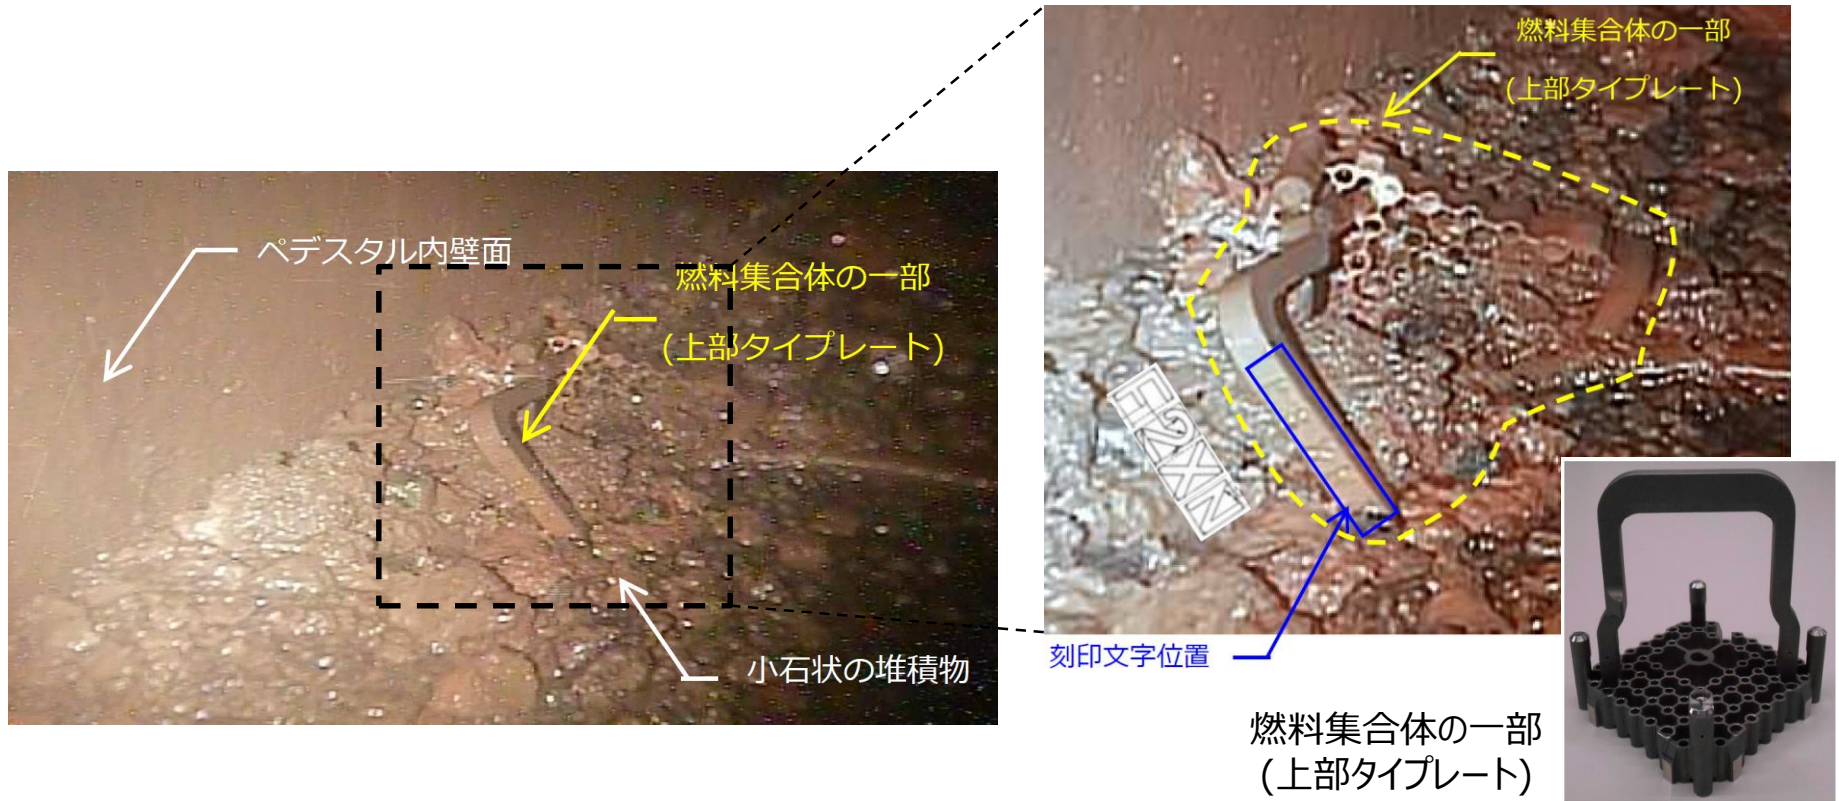
- 炉心部にある燃料集合体の一部（上部タイププレート）を格納容器底部（外周部）で確認。  
⇒原子炉圧力容器には、少なくとも上部タイププレートが落下する程度の穴が開いたと推定。また、上部タイププレートの周辺をはじめ、堆積物は燃料成分を含むものと推定。  
⇒ただし、格納容器底部の構造物に損傷が確認できないことから、燃料デブリは金属を多く含むものと推定。

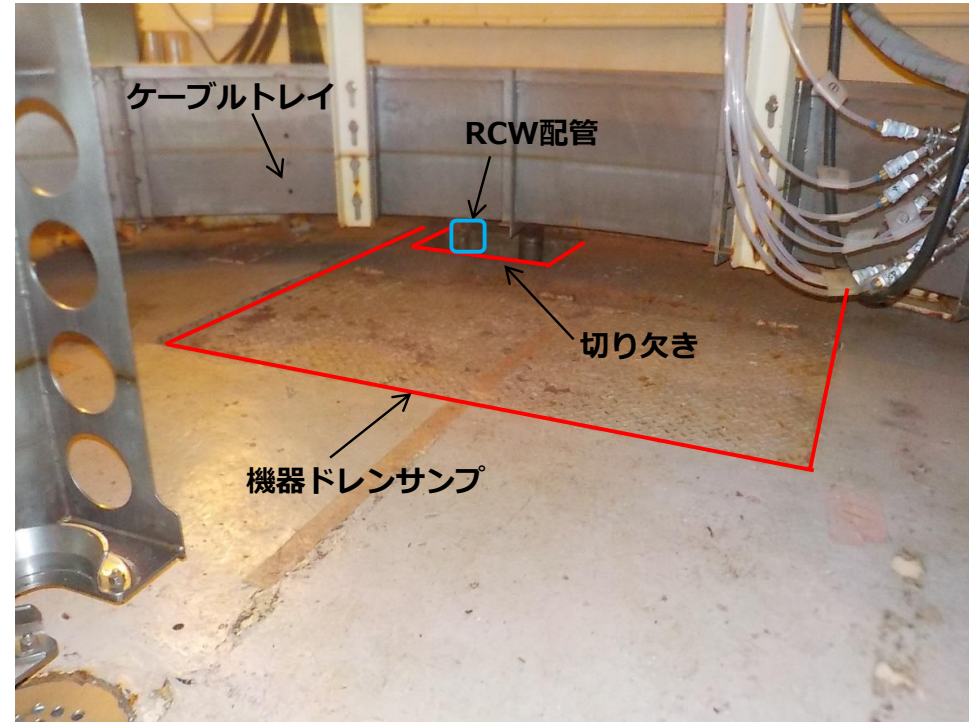
5号機機器ドレンサンプ写真 (2号機も同様の構造)

厚さ	材質	融点
ケーブルトレイ	約4 mm	ステンレス鋼	約1450℃
機器ドレンサンプ蓋	約3 mm	炭素鋼	約1500℃
RCW配管	約3.7 mm	炭素鋼※	約1500℃※

- RCW配管とケーブルトレイの融点は近い
- ⇒2号機では、ケーブルトレイ同様、機器ドレンサンプ蓋やRCW配管が損傷しなかった可能性
- ⇒2号機のRCW系統に高線量率が観測されなかった要因と推定

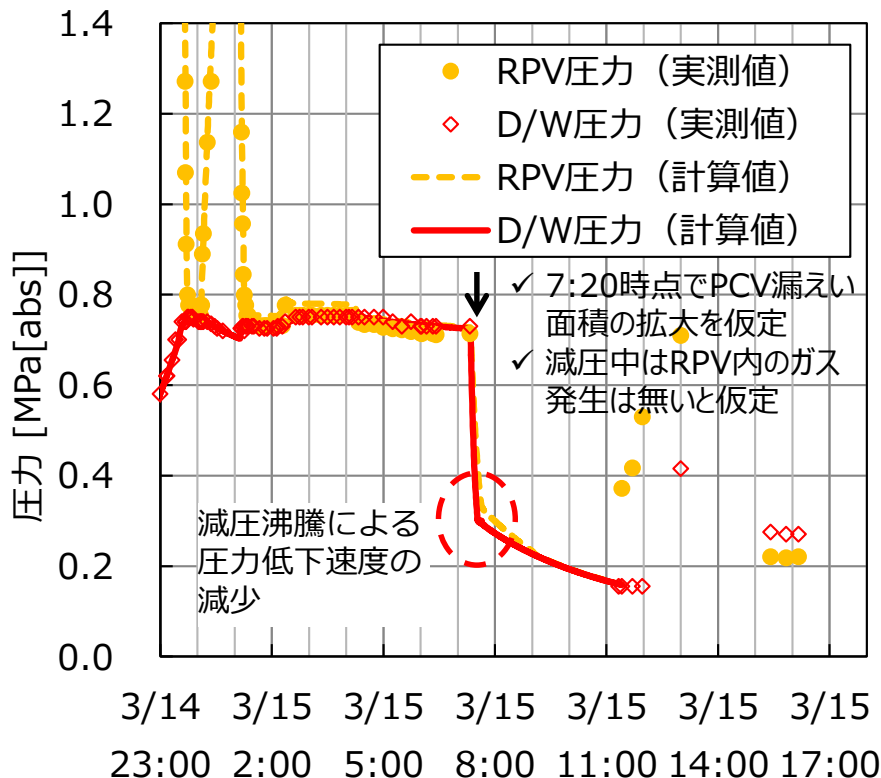
図 D/W減圧を再現するPCV漏えい面積を与えた解析結果

圧力低下を再現するために必要なPCV漏えい面積を解析で確認。  
⇒減圧中を通じて300cm<sup>2</sup>を設定（左図）。

- S/Cは外部冷却されていた一方で、RCICの長期運転や燃料溶融の影響により、S/Cプール水温は上昇。  
⇒解析ではS/Cプール全体が均一に水温上昇したものと設定。S/Cプールの減圧沸騰により、減圧しにくくなる結果。  
⇒**D/W圧力の実測値の再現には、大きな漏えい面積が必要**
- 漏えい箇所の第一候補は、PCVトップヘッドフランジ。  
⇒考えられる漏えいメカニズム
  - ①PCV圧力に応じた隙間面積の変化
  - ②シール部のシリコンゴムの熱的な劣化
 ⇒①のみでは、減圧の過程で漏えい面積が減少するため、実測値の減圧挙動を再現不可。  
⇒MARK-I格納容器の構造解析※によると、減圧前に想定される程度の高圧・高温条件においても、トップヘッドフランジ部の開口面積は、シール部のシリコンゴムを無いものと考えても300cm<sup>2</sup>以下との結果であり、②でも再現不可。  
⇒**PCVからの気相漏えいによる減圧が主な原因とすると、PCVトップヘッドフランジ以外からの漏えいも考える必要あり。**

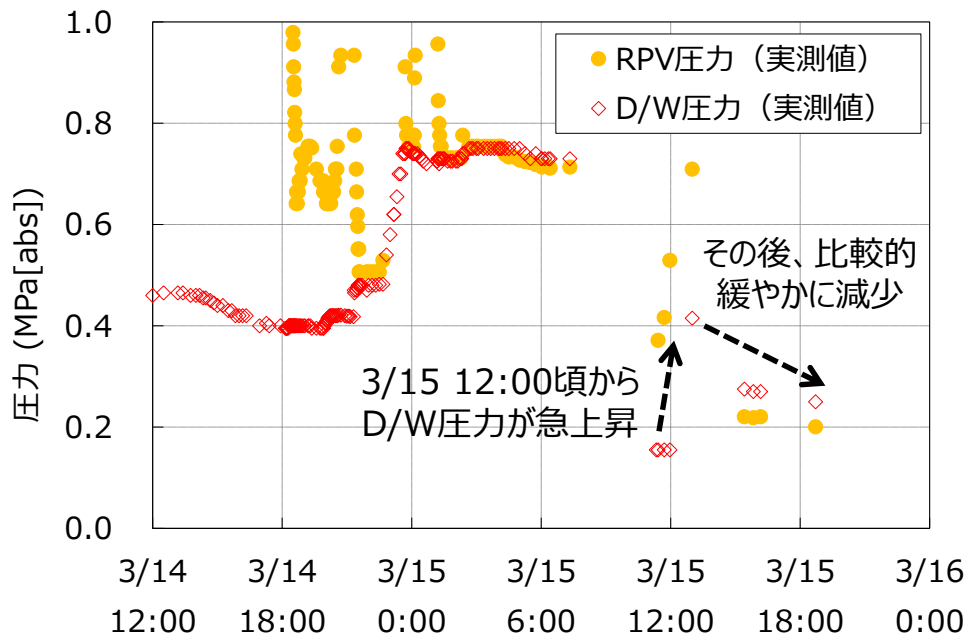
図 RPV・PCV圧力の推移

- 3月15日12:00頃からのD/W圧力の急上昇、及びその後の比較的緩やかな減少（左図）を再現するためには、燃料から放出される熱量（崩壊熱+蓄熱）以上のエネルギーが必要。
- ⇒大規模な漏えいを想定するとD/W圧力の挙動を説明することが困難。
- 事故進展が落ち着いて以降、2号機PCVの気密性は他号機と比較して高く、圧力バランスから求めた漏えい面積は1cm<sup>2</sup>以下。
- ⇒左図のD/W圧力を再現するには、一度大きく開いた漏えい口が縮小する必要あり。
- ⇒熱的に損傷し、減圧中も維持されていた漏えい口の面積が、その後大きく縮小することは考えにくい。
- 建屋内において、トップヘッドフランジを除き、X-6ペネなど、一部のPCVバウンダリで線量が高い箇所は確認されているが、原子炉建屋内の放射性物質の移行経路と考えられる箇所（階段等）に特段の高い線量は確認できない。
- ⇒トップヘッドフランジ以外に主たる気相漏えい箇所は想定しづらい。

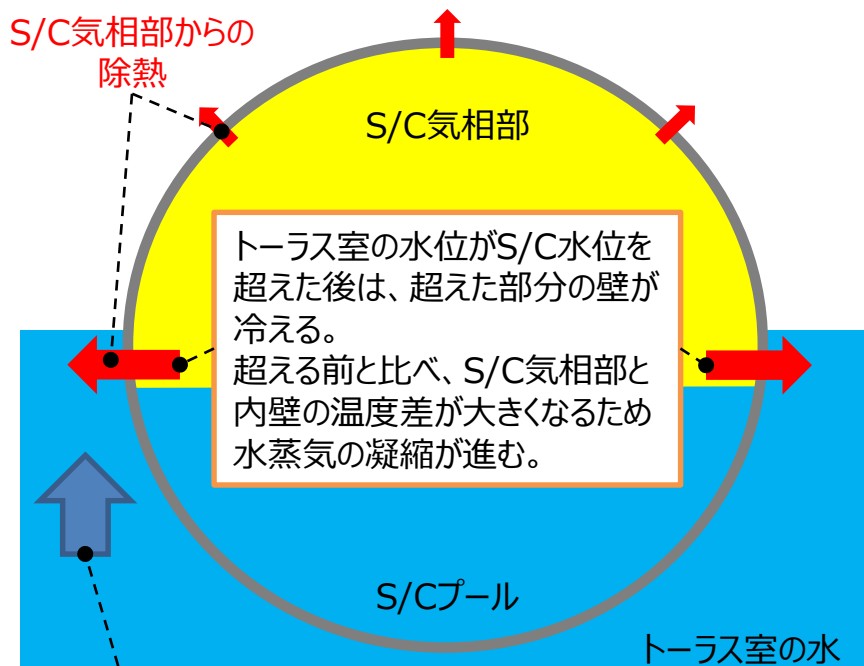
図 トーラス室の水位が上昇した状態のイメージ

7:20以降に、それ以前と比較して凝縮が進むシナリオとして、トーラス室の水位が上昇し、S/Cプール水位を超えたことで、S/C気相部の冷却が促進され、水蒸気の凝縮が進んだ可能性が考えられる。

津波や地下水の流入、S/Cプールからの漏えいにより、トーラス室水位が上昇

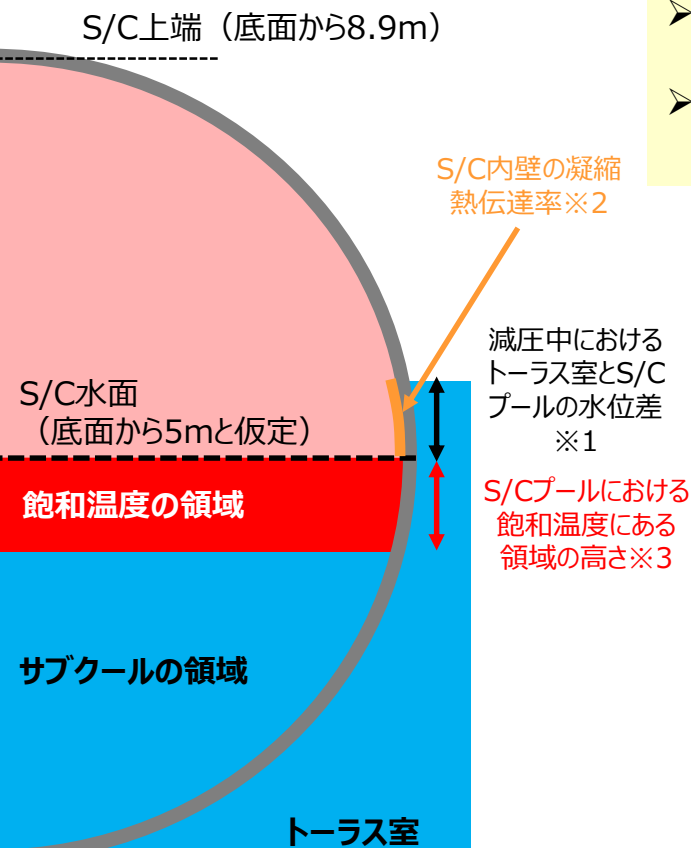
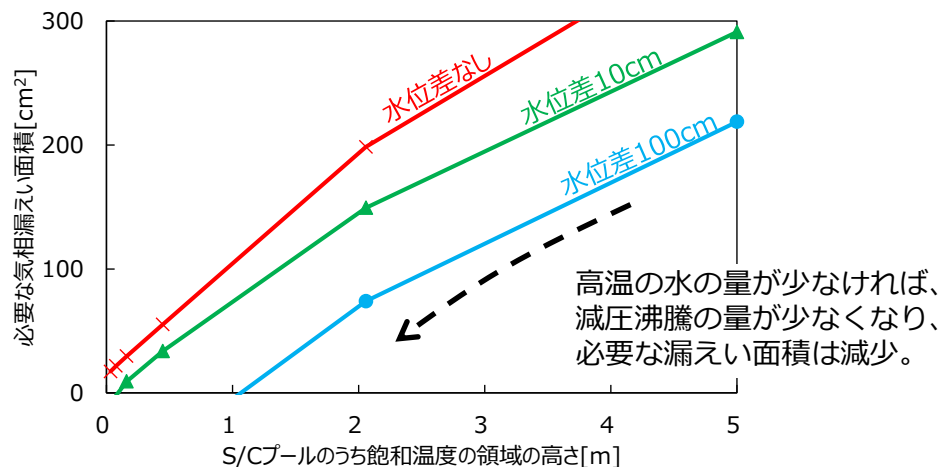
図 S/Cプール水のうち飽和温度の領域の高さに対する必要な漏えい面積の変化  
(PCV内に非凝縮性ガスが無い状態を仮定)

**S/C壁面での凝縮効果を含め、15日7:20以降の減圧に必要な漏えい面積を評価したところ、気相漏えいのみによる減圧で必要であった面積「300cm<sup>2</sup>」から大きく低下（下図）**

- トーラス室水位 > S/Cプール水位とすることで、水没した部分のS/C壁が冷却され、S/C内部の水蒸気の凝縮が促進（※1、2）
- 飽和温度の領域を限定することで、PCVが155kPa[abs]に減圧する過程で起こる減圧沸騰の量が減少（※3）

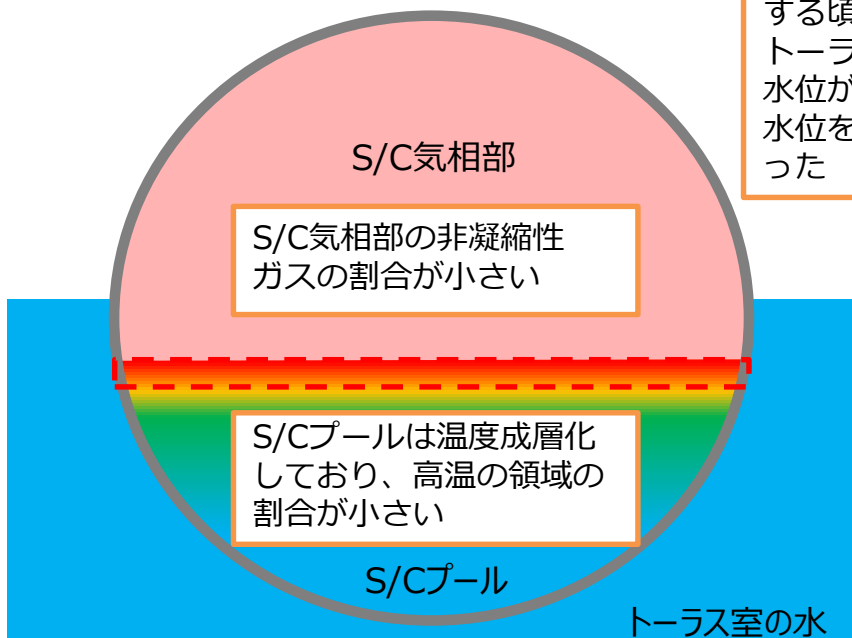
図 凝縮による減圧シナリオにおける、減圧前のS/Cプールの状態のイメージ

減圧が開始する頃に、トラス室水位がS/C水位を上回った

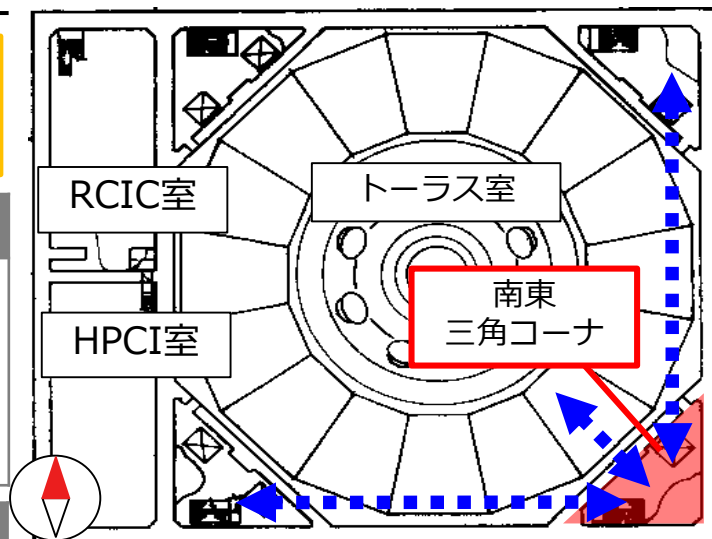
- ・RCIC運転中（3月14日9時頃まで）、D/W圧力は緩やかに上昇
- トラス室が浸水し、S/Cが外部から冷却されたものと推定
- ・3月15日午前中に、D/W圧力が大きく低下
- 格納容器からの漏えいに加え、トラス室水位がS/Cプール水位を上回り、S/C気相部が冷却されることで、S/C内水蒸気の凝縮が促進したことが減圧に寄与した可能性（「4. 3月15日午前中における2号機格納容器圧力の低下について」参照）
- ⇒トラス室水位は継続して上昇していた可能性

南東三角コーナにおけるファンネル／配管貫通部を通じた各部屋との水の連通（イメージ）

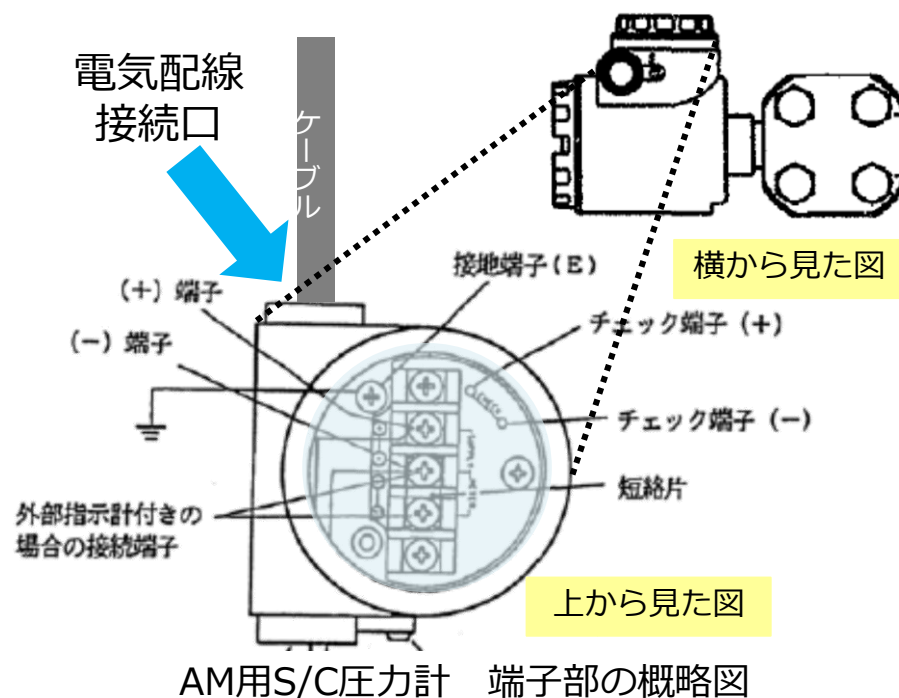
- ・短絡が発生すると指示値が増加する方向に働き、  
場合によっては機器の故障となり得る
  - ・圧力計が水没し内部に浸水した可能性が高い
- ⇒短絡の可能性は十分考えられる

- ・電気回路の外に電流が漏洩し電流値が低下する  
ことで、DS又は指示値の低下となり得る
  - ・制御盤の絶縁抵抗は測定せず
  - ・圧力計が水没し内部に浸水した可能性が高い
- ⇒地絡又は絶縁低下の可能性は十分考えられる

※ AM用S/C圧力計はIP67（耐塵性、防浸性）であるが、  
水没した状況が継続する場合は計器の内部に水が浸入  
する可能性がある。

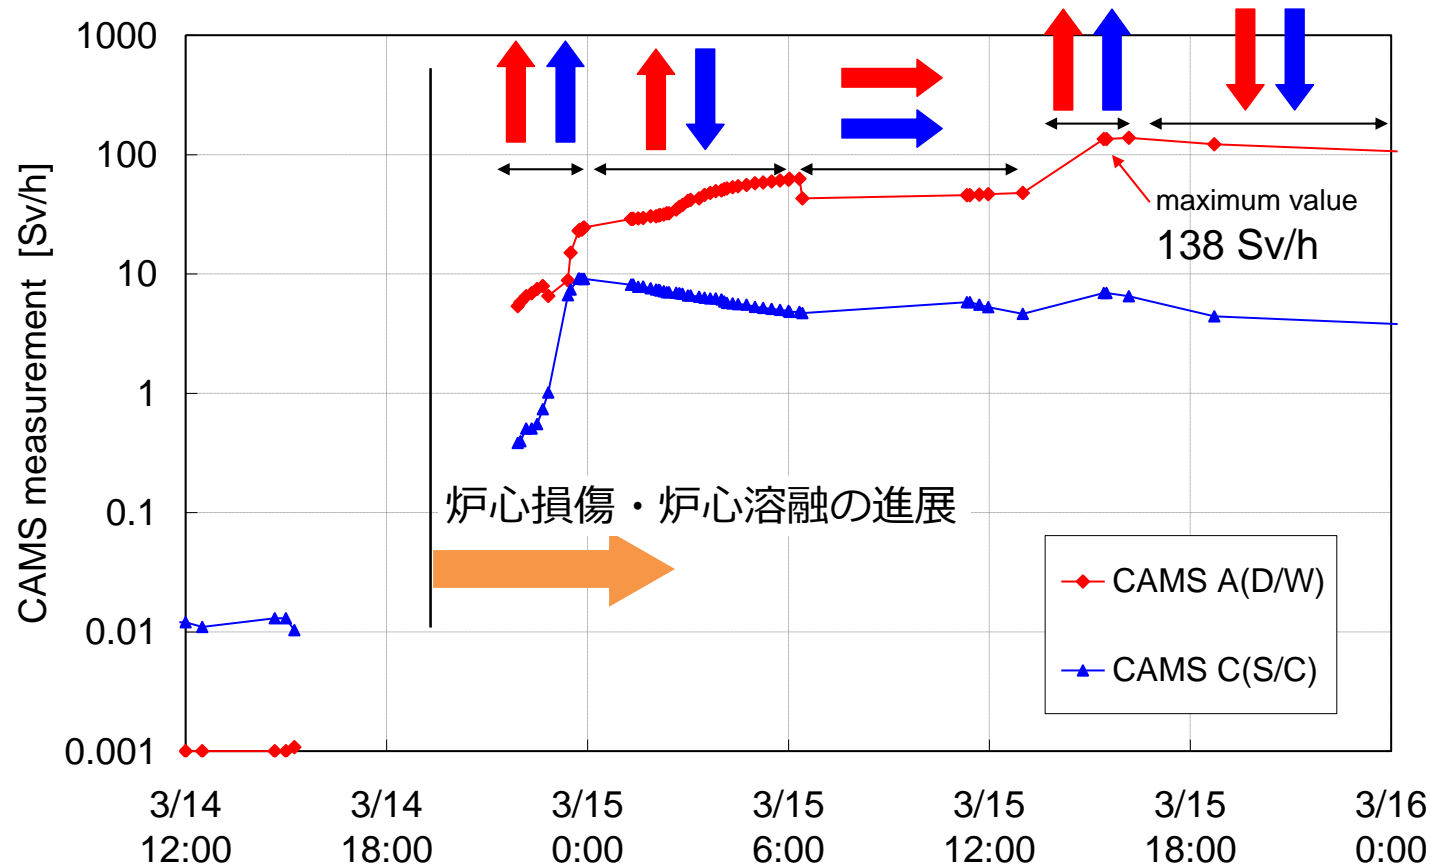
- 3/14夜に再開された炉心損傷後のCAMSの測定値は、常にS/Cの方が1桁程度低い。
- 炉心損傷当初は、SRV経由でFPがS/C→D/Wと流れ、S/Cに大量のFPが存在していることが予想されるが、測定値は異なる。

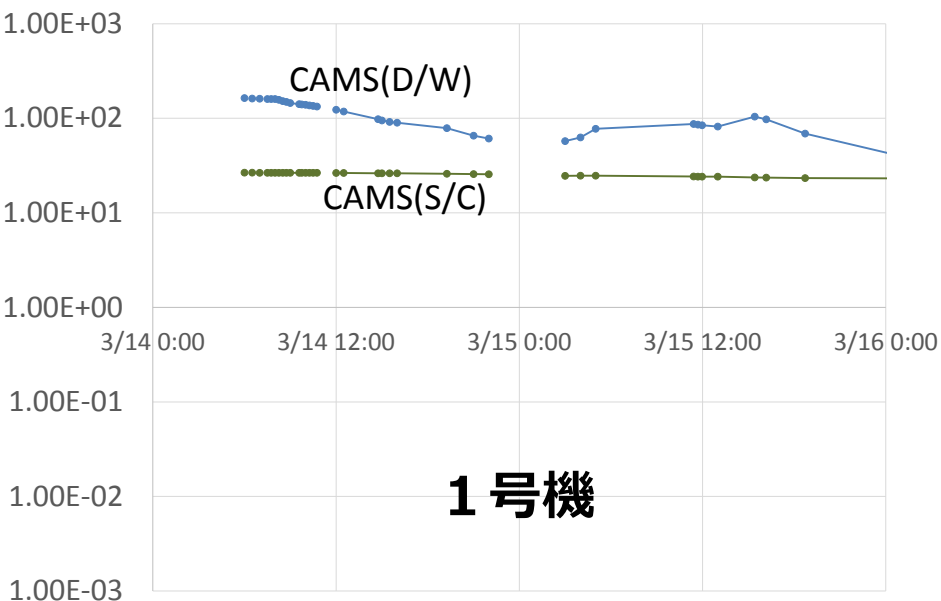
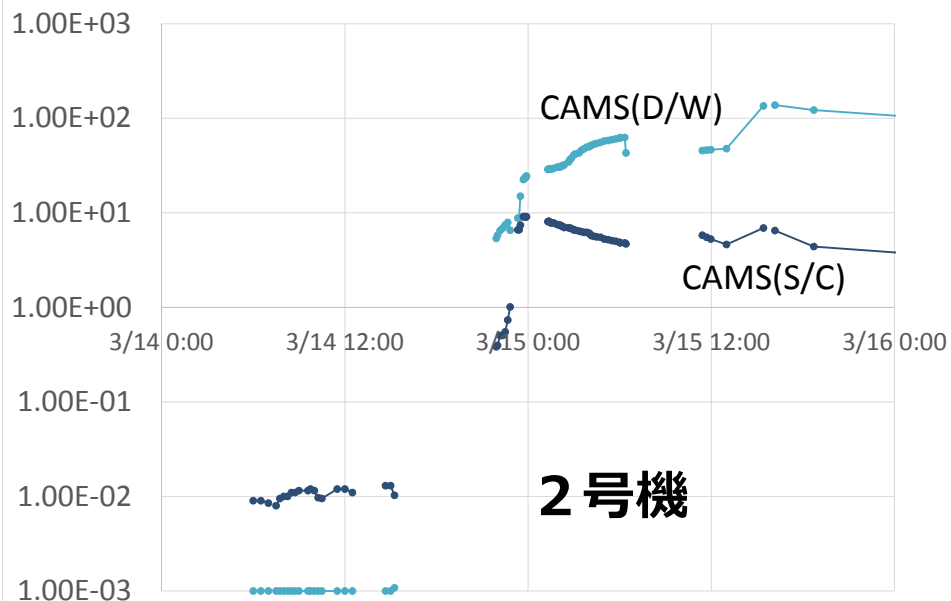
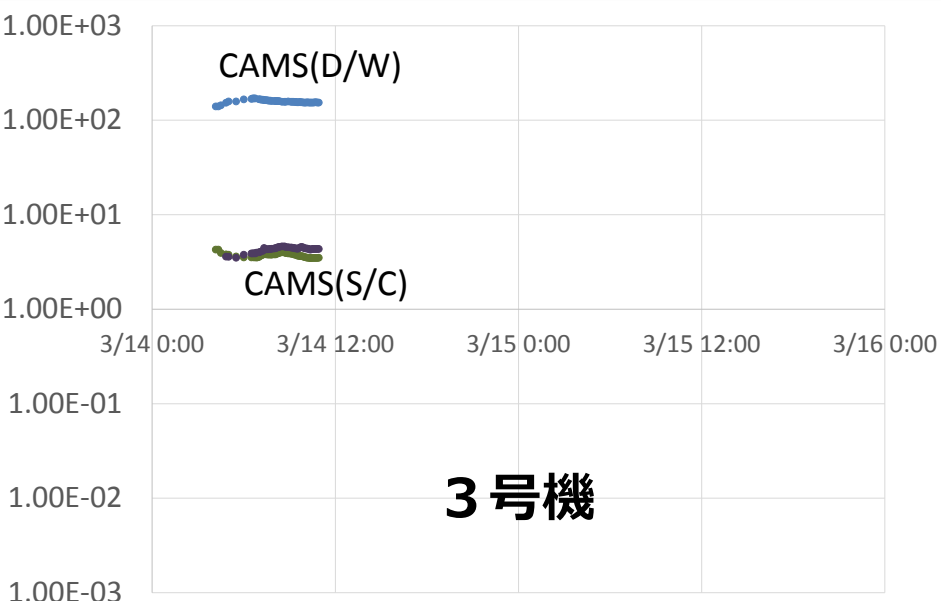
1~3号機で事故進展は異なるものの、CAMS測定値の傾向 (D/W > S/C) は同一

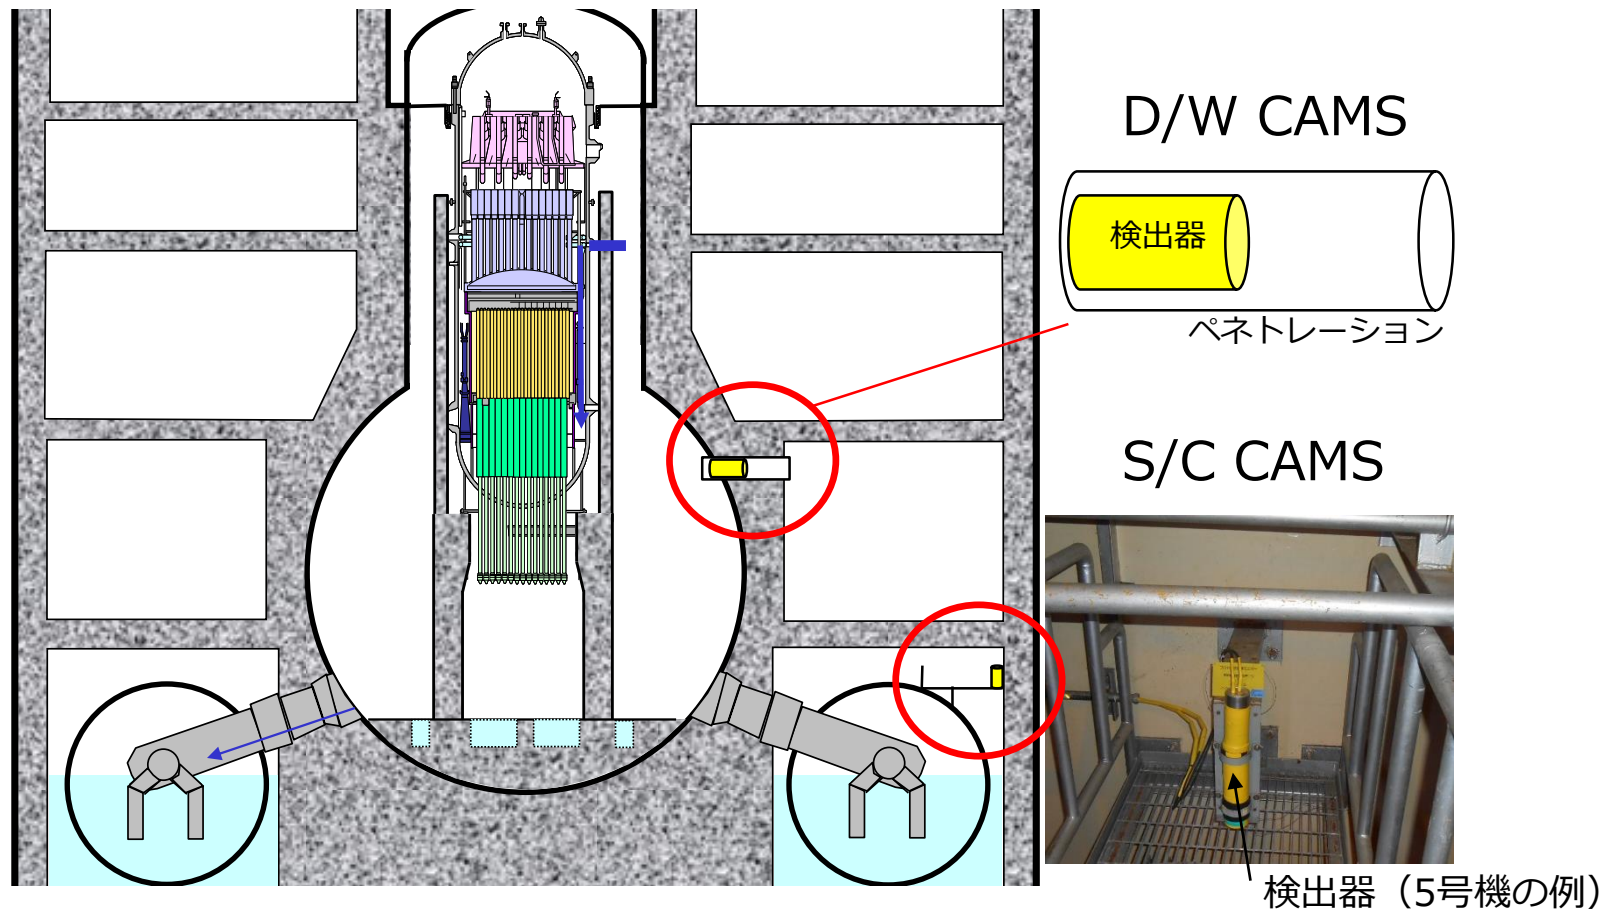
**D/W CAMS : D/W内部からすぐ近い位置に設置**

**S/C CAMS : トーラス室の壁面にS/Cから少し離れて設置**

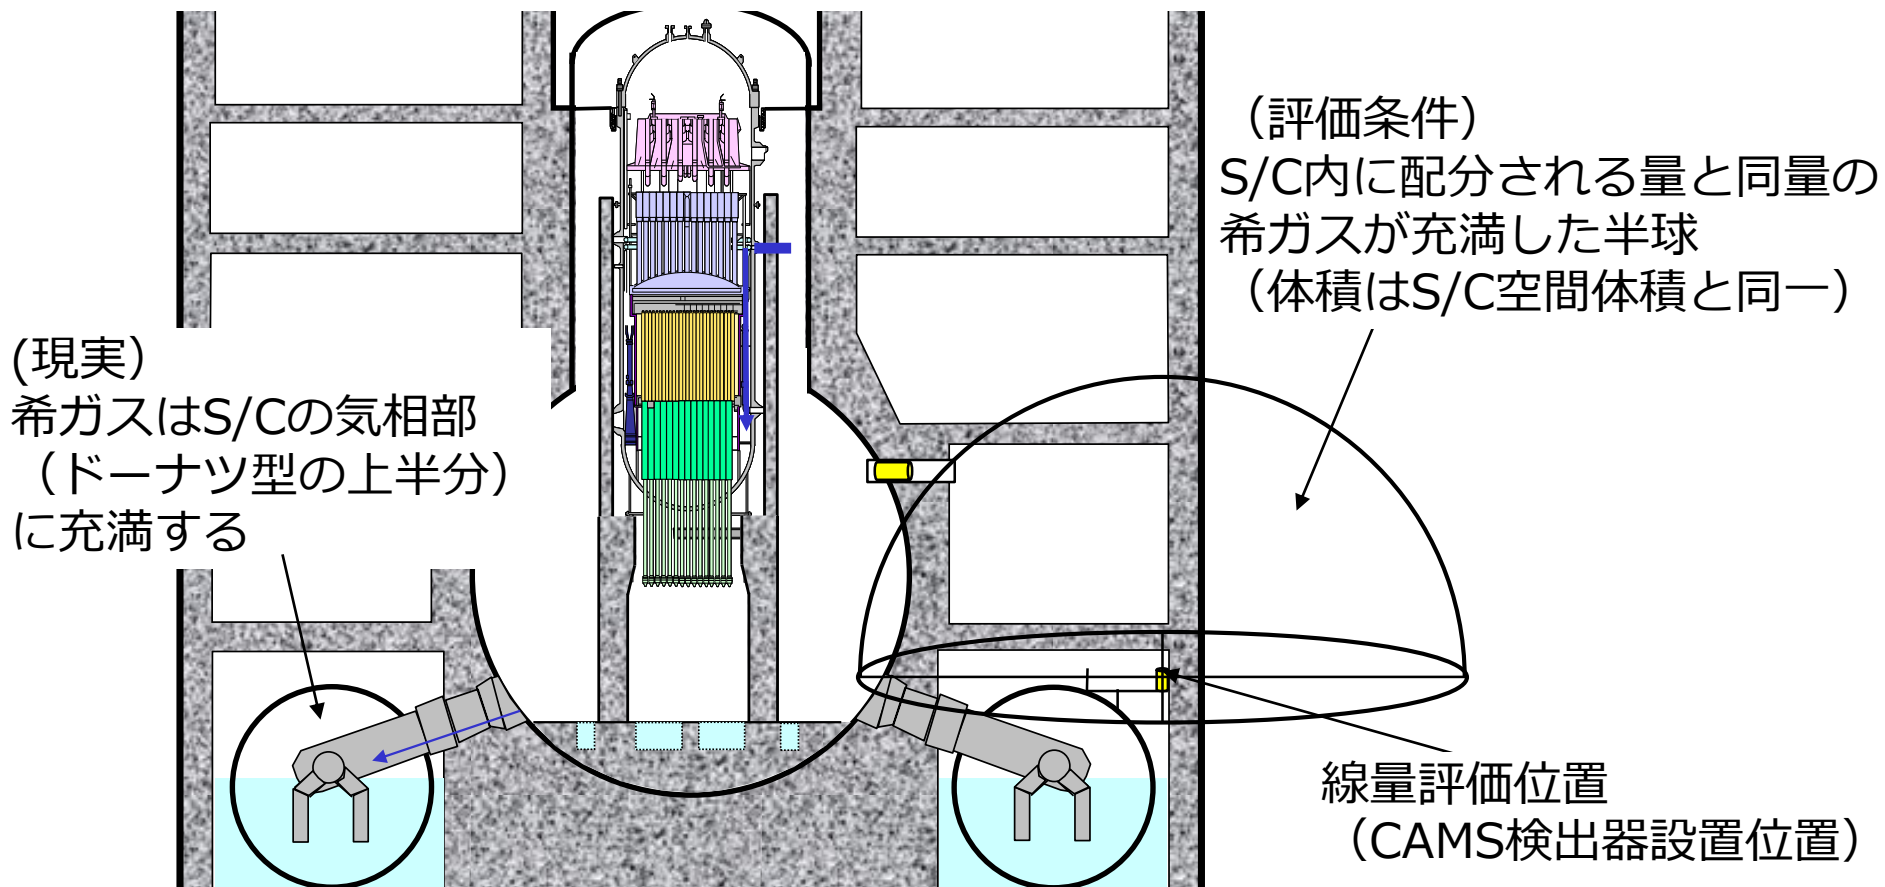
炉心損傷割合を評価する手法では、半球状のプルームを仮定した簡易的な線量評価の計算手法によって求められているが、その手法の誤差よりも、CAMSの測定値が、S/C壁（遮へい）、CAMS設置位置（線源からの離隔）の分だけ小さくなることは考慮されていないことの影響により不整合が生じている。

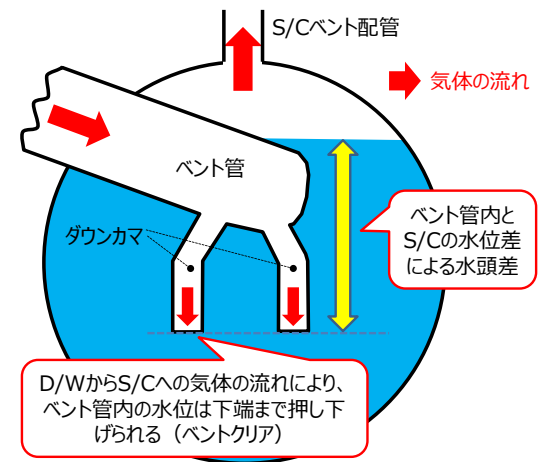
図 S/Cベント以降のベント管とS/Cの水位の状態

Bの根拠 D/W-S/Cの圧力差が+50kPaと拡大し、S/Cベント以降も圧力差が継続(下図参照)。

Cの根拠 この期間、D/W-S/Cの圧力差の変化(+50kPa→-15kPa)は、ベント管内の水位がS/C水位に対して約6.5m上昇したことを示しており、これは真空破壊弁が水没していたことを意味する(真空破壊弁が水没していなければ、D/WとS/Cは均圧)。

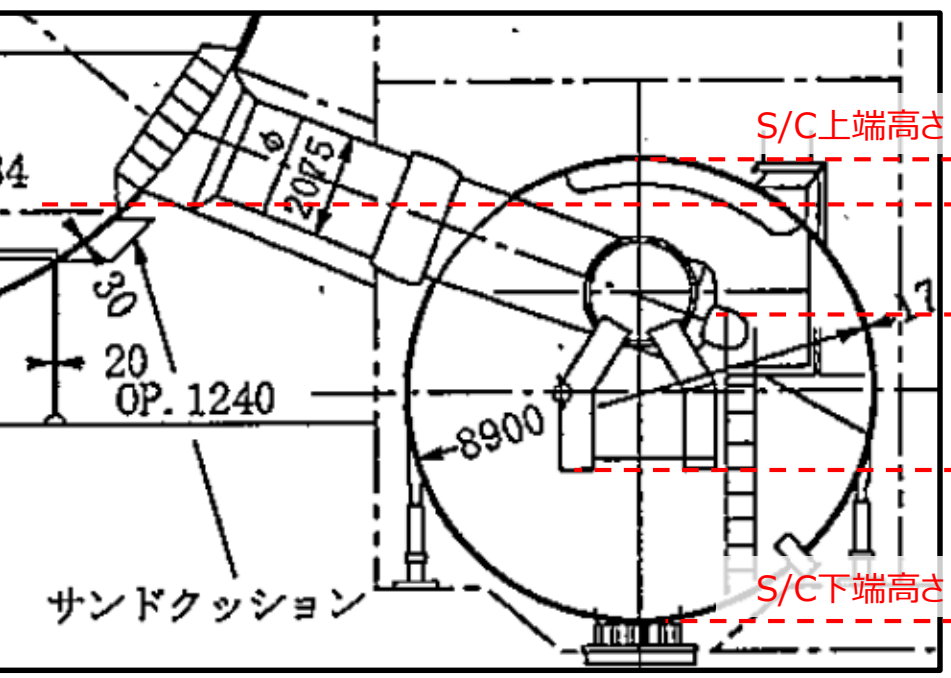
図 3月13日20:40時点のS/C水位の評価結果

- 減圧前のD/W-S/Cの圧力差が+50kPaであることなどから、13日20:40時点のS/C水位はS/C底から6.8m~8.3mと評価 (D/W-S/Cの圧力差に依存：下図参照)
  - 第一回ベント開始時~13日20:40の約12時間におけるS/C水位の上昇幅は最大0.9mと推定。  
 (ベント時のベント管からの水の押し出し分+原子炉からの水蒸気流入を見積もった値)
- ⇒13日20:40時点のS/C水位の評価結果 (6.8m~8.3m) より、第一回ベント開始時のS/C水位はS/C底から5.9m以上であったと推定。

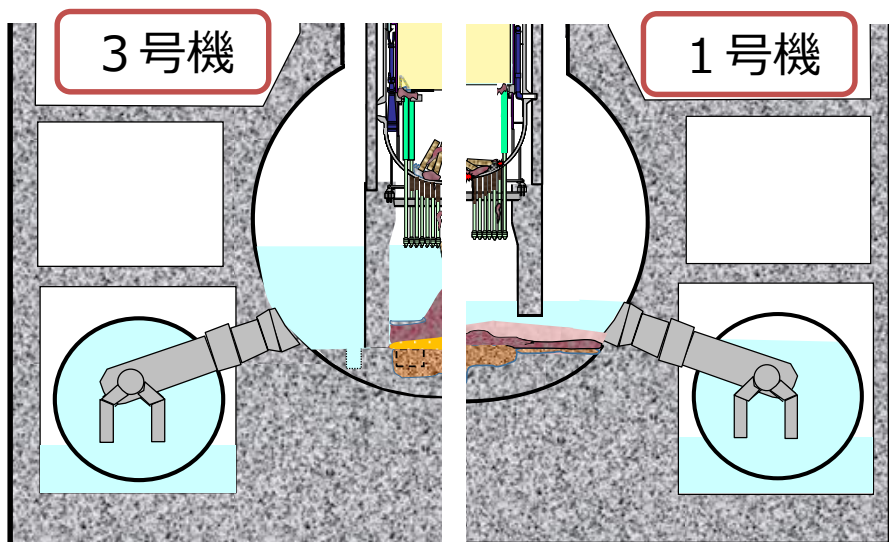
図 現在のD/W水位 (イメージ)

- 3号機ではペDESTAL内にはS/Cから逆流した水が存在したことで、燃料デブリ落下時の拡がりやMCCIが抑制され、D/W下部のシェルの損傷に至らなかった可能性。
- 1号機のサンドクッションドレン配管からの漏えいは、D/W下部のシェルが損傷していることを示唆。

⇒本検討で推定したS/C水位の高さは、現在の3号機のD/W内の水位が1号機よりも高い  
といった観測事実とも符合し、事故進展シナリオとして成立し得ると考える。

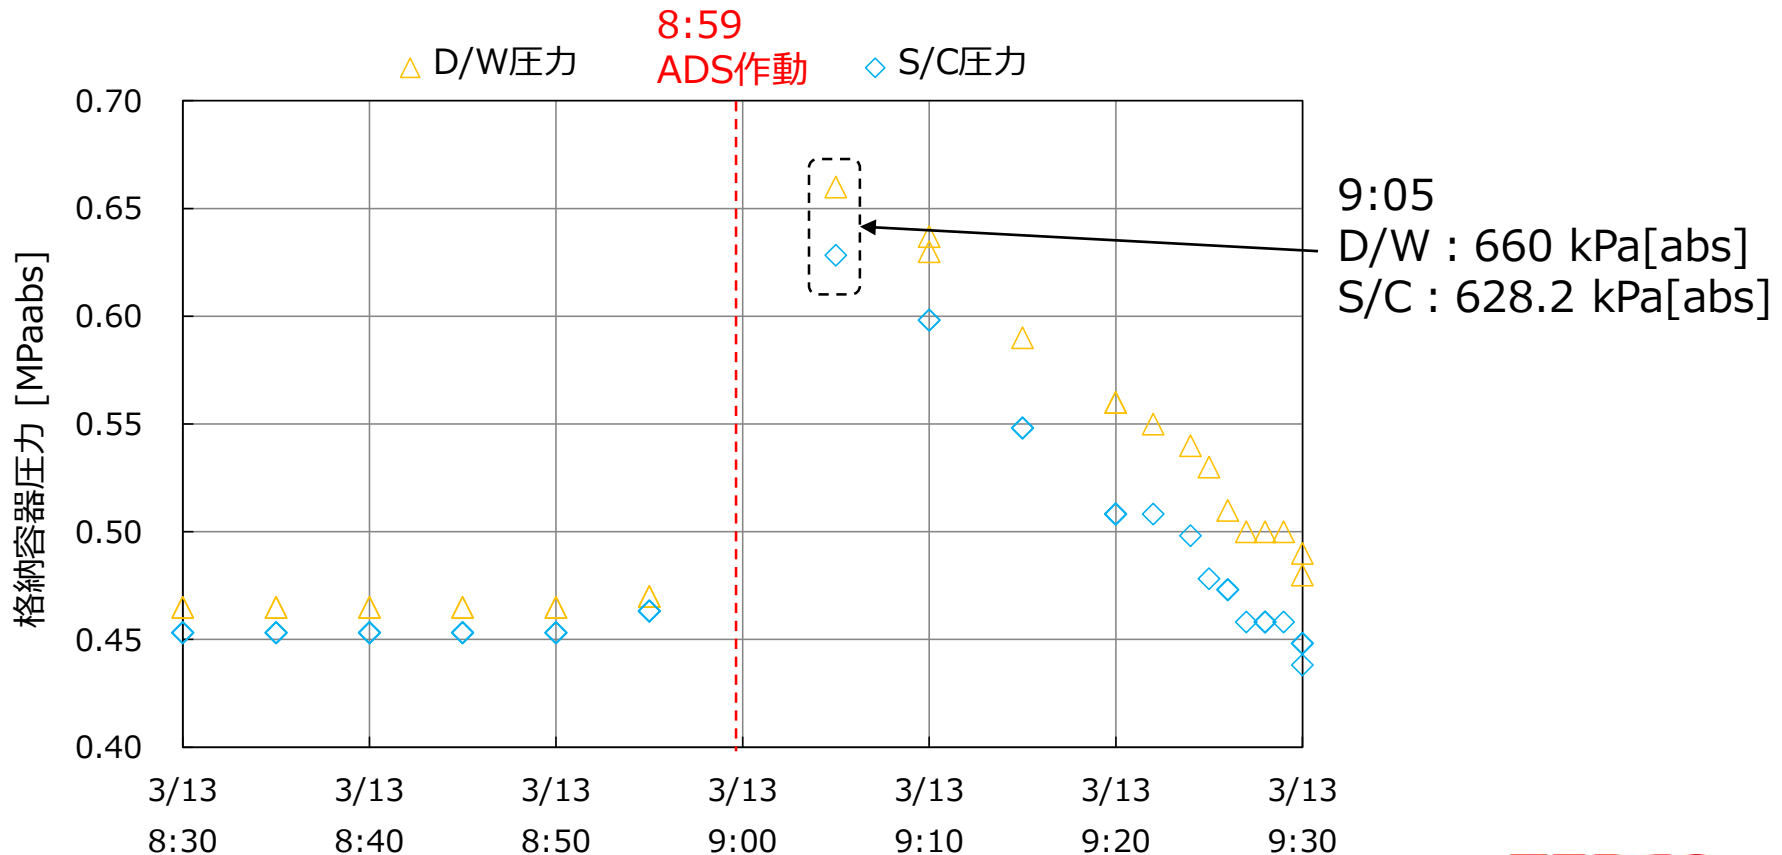
- ADS作動後のPCV圧力について、ADS作動に伴いRPVからS/Cに大量の気体流れ込むため、一時的にはD/W < S/Cになるところ、記録に残るデータ上はD/W > S/Cの関係にある。(S/Cベントの結果として、最終的にはD/W > S/Cになる)
- ADS作動直後の9時5分に得られたD/W圧力はS/C圧力よりも数十kPa高い。  
⇒ ADS作動と同じ時期に、RPVからD/Wへの漏えいがあった可能性。

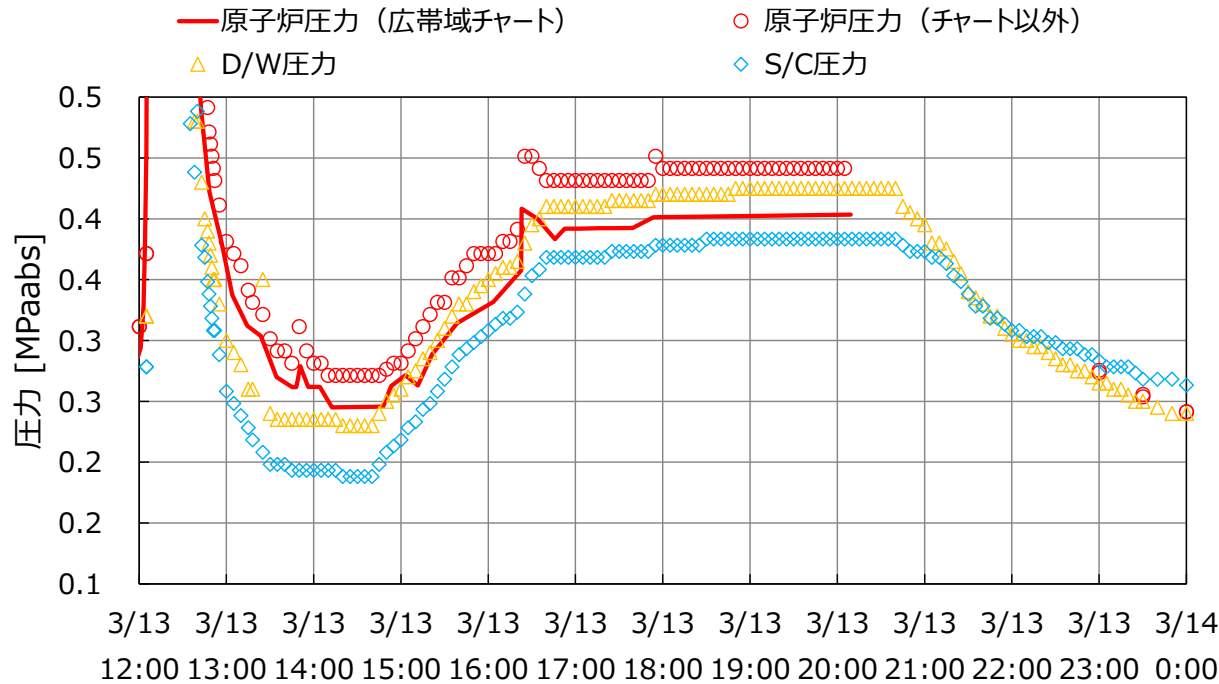
ベント後の格納容器圧力  
 14時40分頃～：上昇  
 16時40分頃～：ほぼ一定  
 20時40分頃～：低下

- ⇒  
 圧力変化の要因
- ✓ D/Wからの気相漏えい
  - ✓ 気体の発生量の減少  
 (RPV内の水の枯渇による  
 水蒸気発生量の減少)

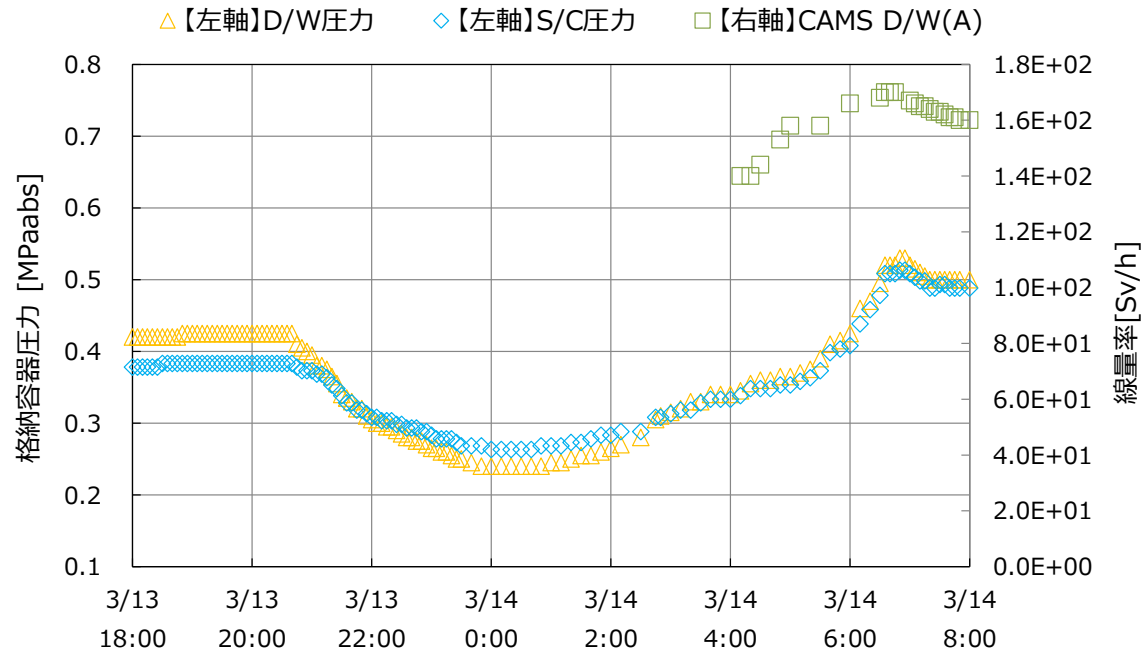
- 14日0時以降、PCV圧力は上昇に転じており、D/W気相漏えいの拡大の可能性は低い。
  - 13日20時40分頃は、RPV下部ヘッ드가損傷に至る少し前の状態であった可能性。加えて、この頃の消防車の注水は全量原子炉内に注水されていなかった可能性が高く、RPV内の水位が低下していた可能性。
- ⇒20時40分頃からのD/W減圧は、D/Wからの気相漏えいに加え、下部プレナム水が枯渇し、RPV内における水蒸気の発生量の減少が寄与したものと考えられる。
