福島第一原子力発電所 1～3 号機の
炉心・格納容器の状態の推定
と未解明問題に関する検討
第 6 回進捗報告

2022 年 11 月 10 日

東京電力ホールディングス株式会社

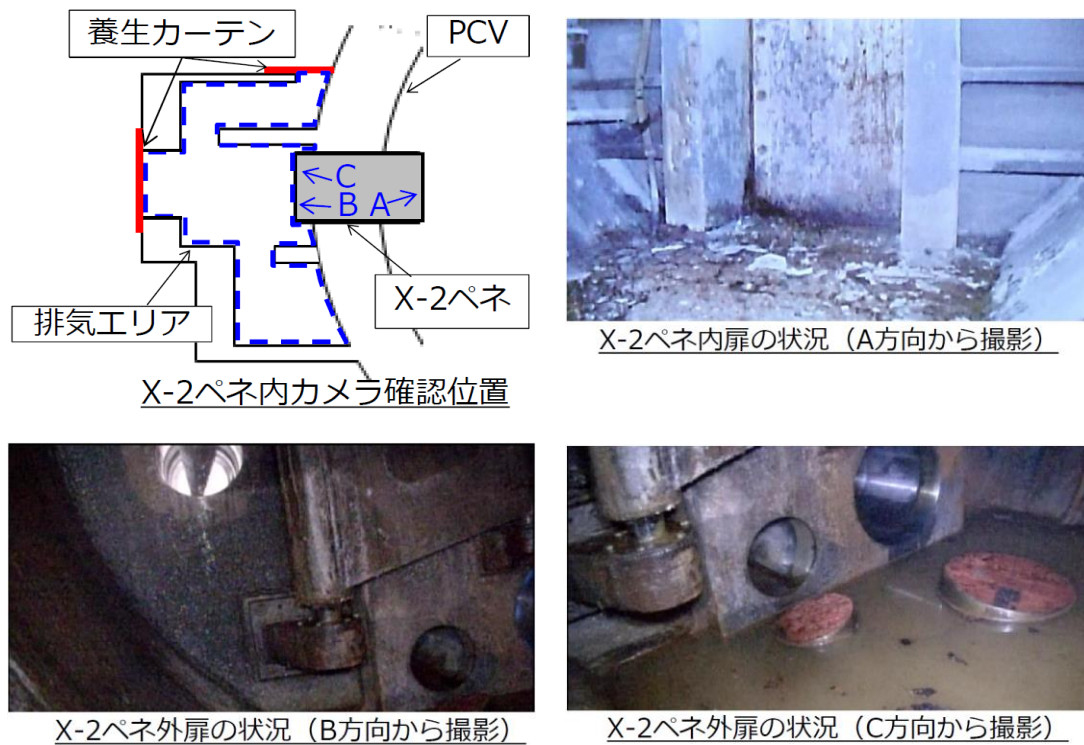
2019年4月～5月にかけて X-2 ペネトレーション外扉の穿孔を実施し、内部の状況を確認した。その結果、X-2 ペネトレーション内扉前には、塗装が剥げて堆積したと推定されるものが確認された (図 2-35)。

図 2-35 X-2 ペネ内の状況^[2-21]

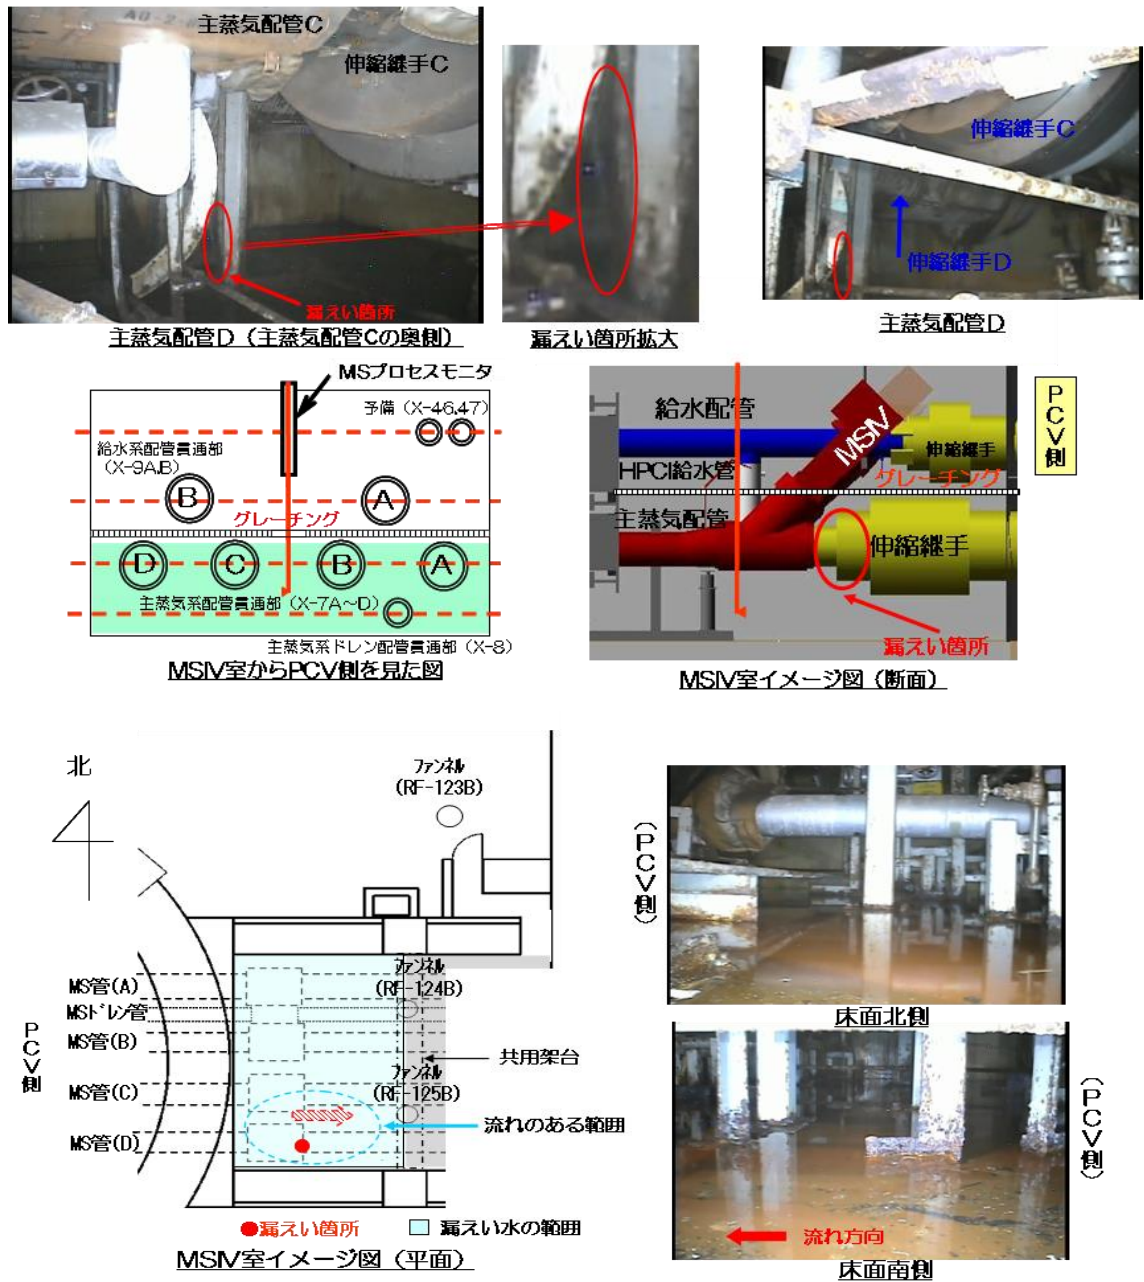
図 4-3 3号機 MSIV 室内主蒸気配管 D からの漏水の確認

MSIV 室はがれきで入室が困難であることが確認されており、2014 年度の調査では入口の線量率が 100mSv/h 超であることを確認した。PCV 内包水の漏えいは、2018 年 2 月時点では MSIV 室外まで広がっていたものの、2019 年 6 月には MSIV 室内で漏えいが収まり、MSIV 室外は水の痕跡がある状況であり、MSIV 室入口の線量率が約 12~20mSv/h であることを確認した (図 4-4)。

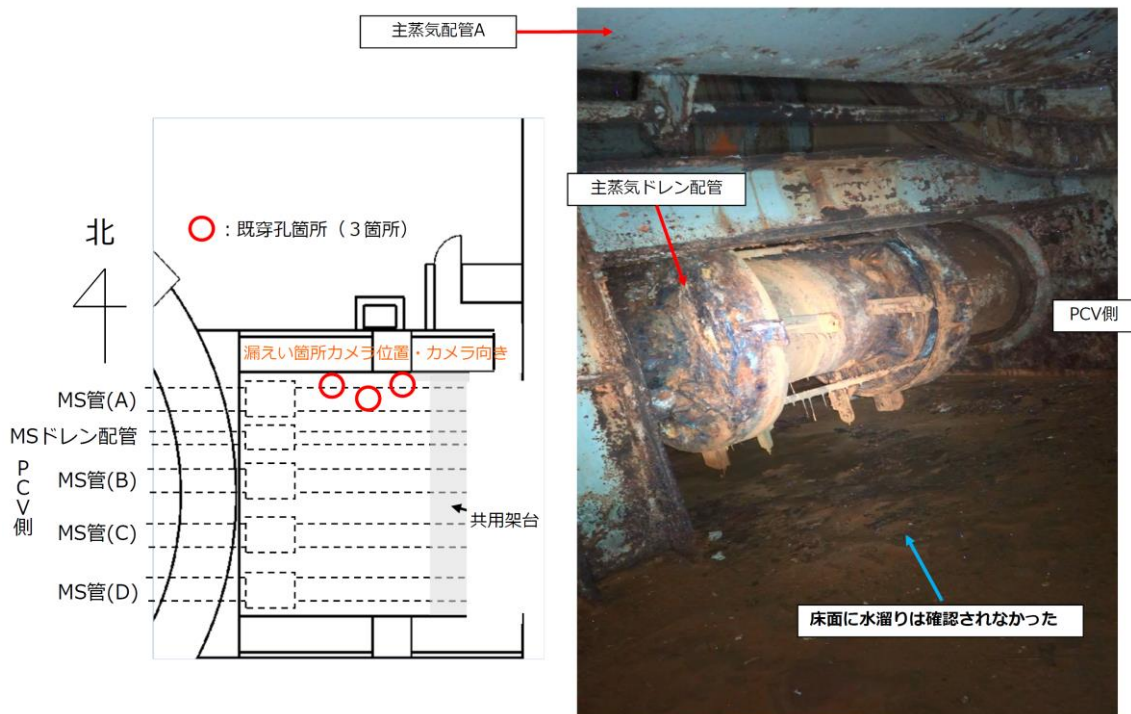
さらに、2022 年 6 月に実施した注水停止試験の結果、PCV 水位の低下傾向などから、漏えい箇所は PCV 底部から約 4.2m (T.P.8264) よりも低い位置にあると推定している (図 4-9)。

図 4-8 主蒸気配管 A 調査結果 (2022 年 6 月) [4-7]

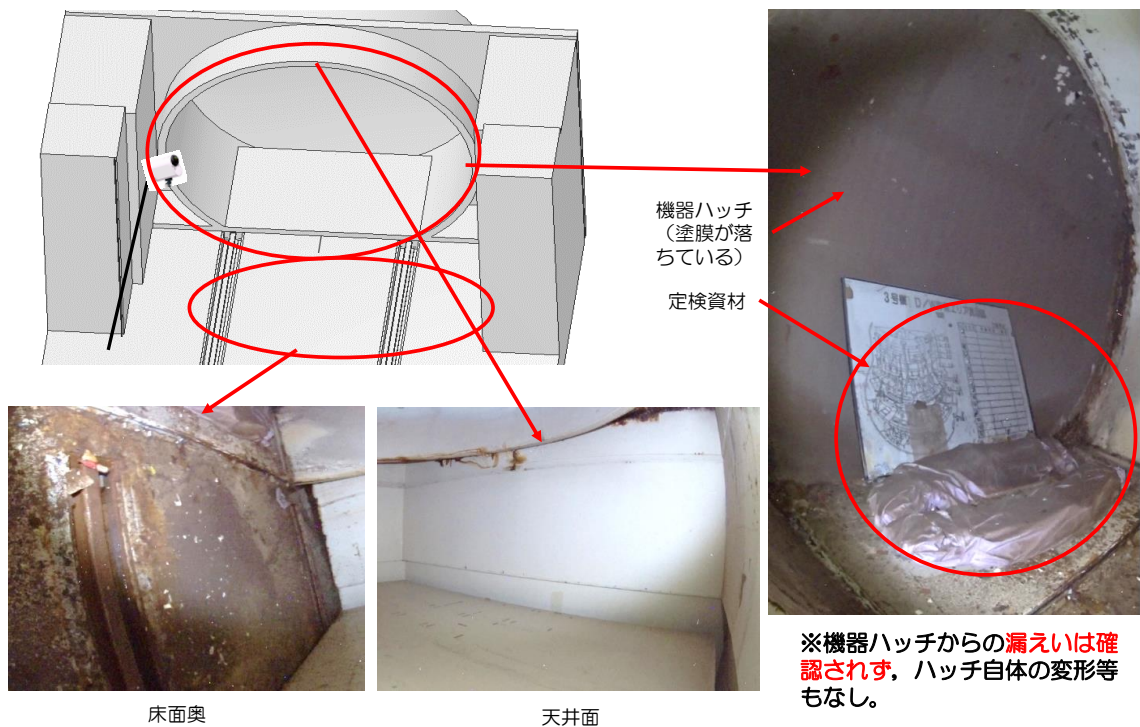
機器ハッチ前のシールドプラグが本来設置してある場所では、上部より雨水または結露水と思われる水の滴下があり、床面は湿っているような状態であった。また、シールドプラグ移動用レールの溝には水たまりが確認された。

図4-10 機器ハッチの写真[4-9]

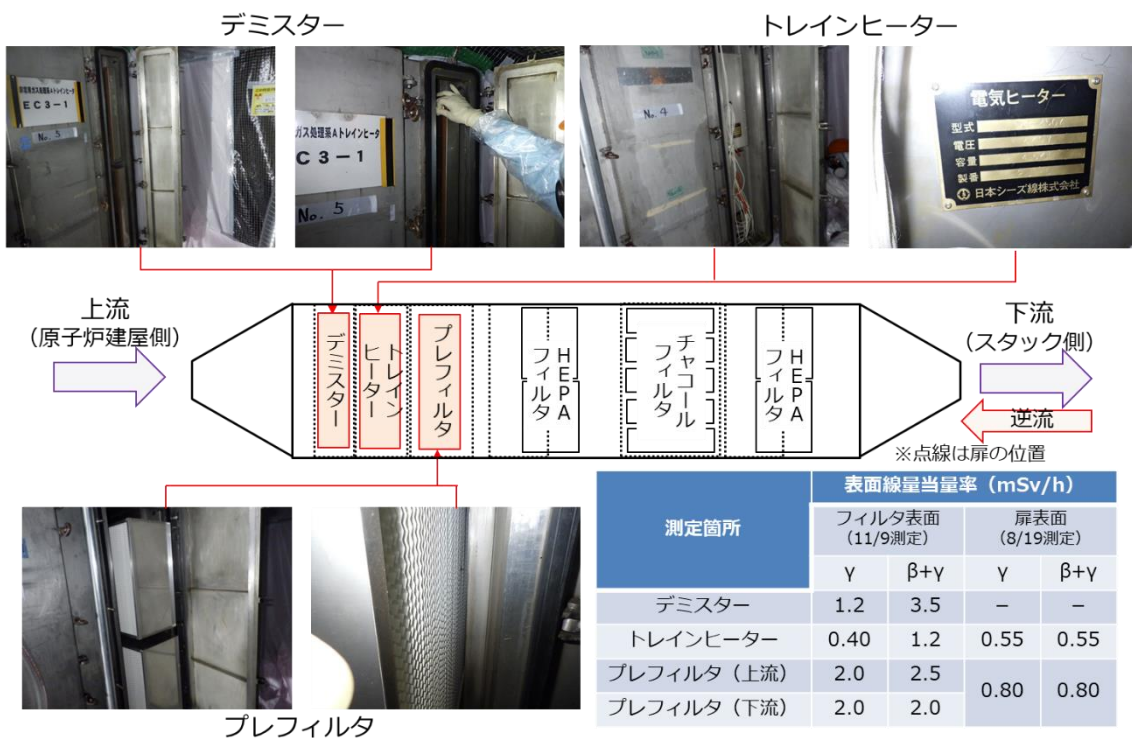
フィルタトレインを開放し内部のフィルタの表面線量率測定及びスミア採取を実施した結果、各フィルタに汚染が確認されたが、損傷は見られなかった(図 4-35~図 4-38)。なお、B系トレイン開放時に内部に溜まり水を確認した。これは、ベントガスが通過した際に凝縮したものと推定している。

図 4-35 フィルタトレイン A 系内部の調査結果①^[4-16]

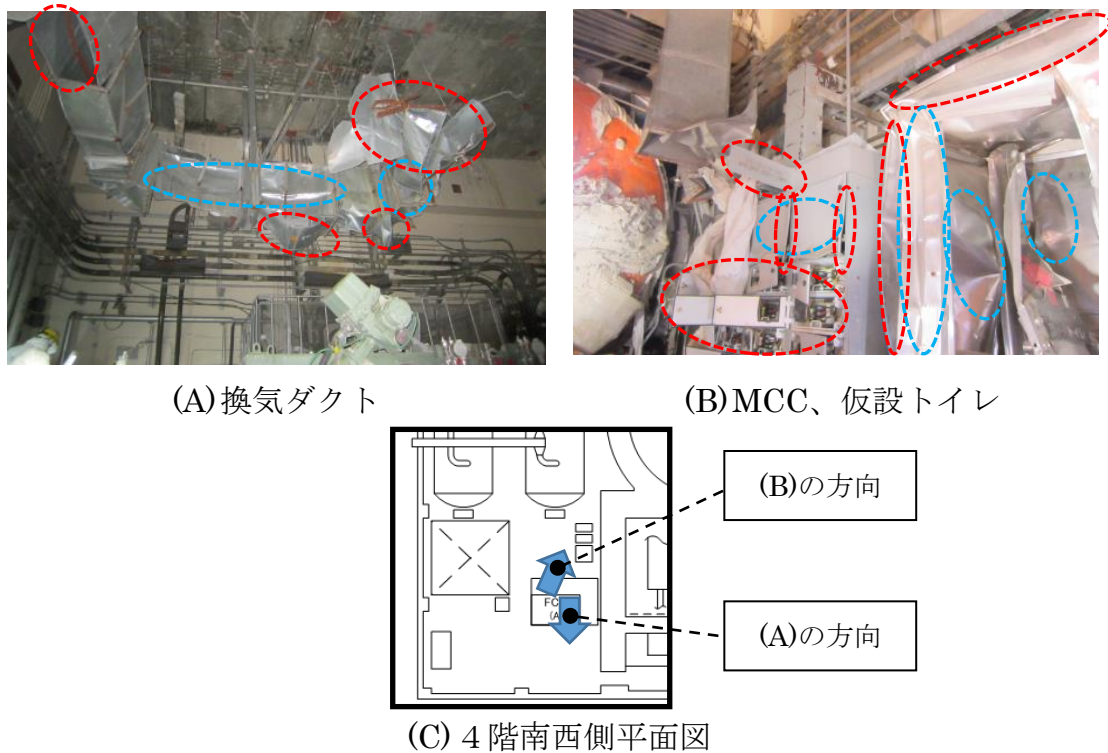
構造物内外の圧力差が生じうると考えられ、建屋内圧力の上昇時と低下時の影響が混在し、図 21 で見られるように内側に向かう変形と外側に向かう変形が混在する要因となった可能性がある。なお、図 22 にはケース①の結果を示しているが、上記の傾向は解析ケースによらず共通であり、いずれの解析ケースも損傷状況とは矛盾しないと考えられる。

図 21 換気ダクト、MCC、仮設トイレの変形

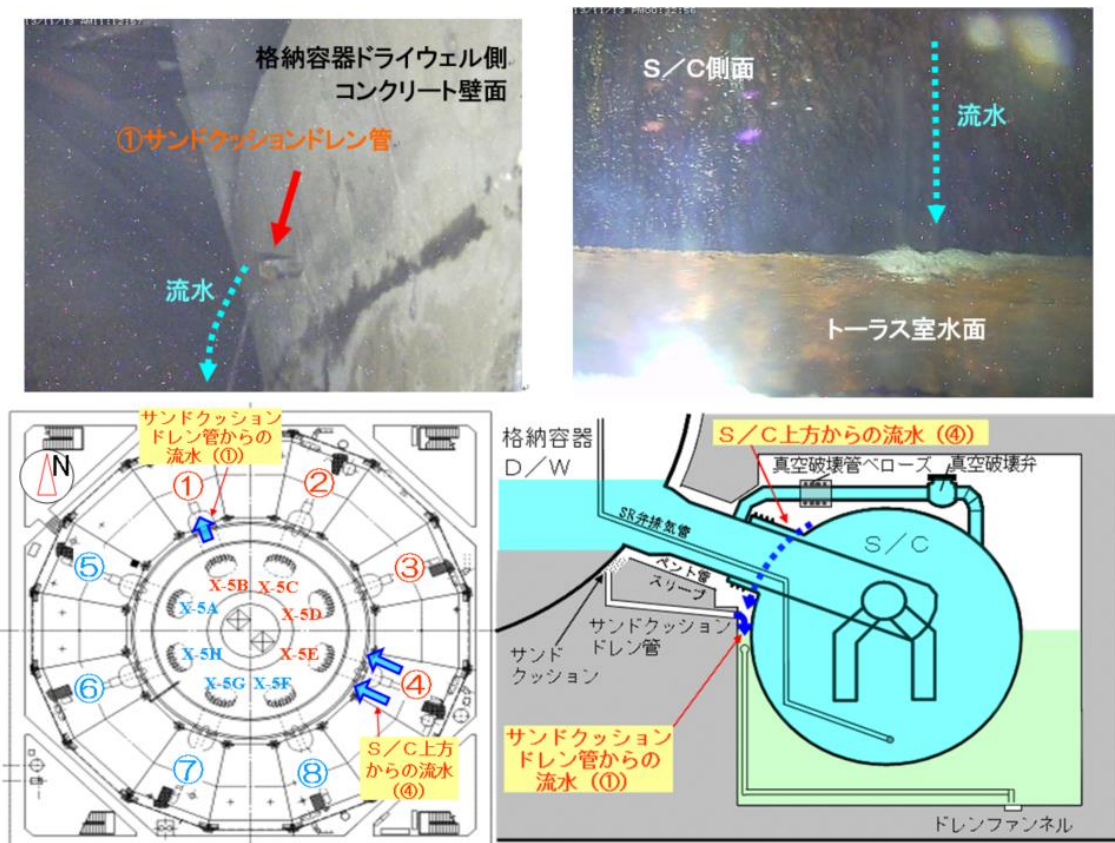
※図中①のサンドクッションドレン管は塩化ビニル製の配管(ドレン管とドレンファンネルをつなぐ配管で、差込構造の継手にて接続されたもの)が外れていたため流水が確認できたが、②～⑧のドレン管では外れていなかったため流水の有無は判別できなかった。また、サンドクッションドレン配管下のコンクリート継目が全周に渡り濡れている様子が確認された。

図 4.3.1-2 1号機トラス室ベント下部調査でのカメラ映像（抜粋） [1-7]

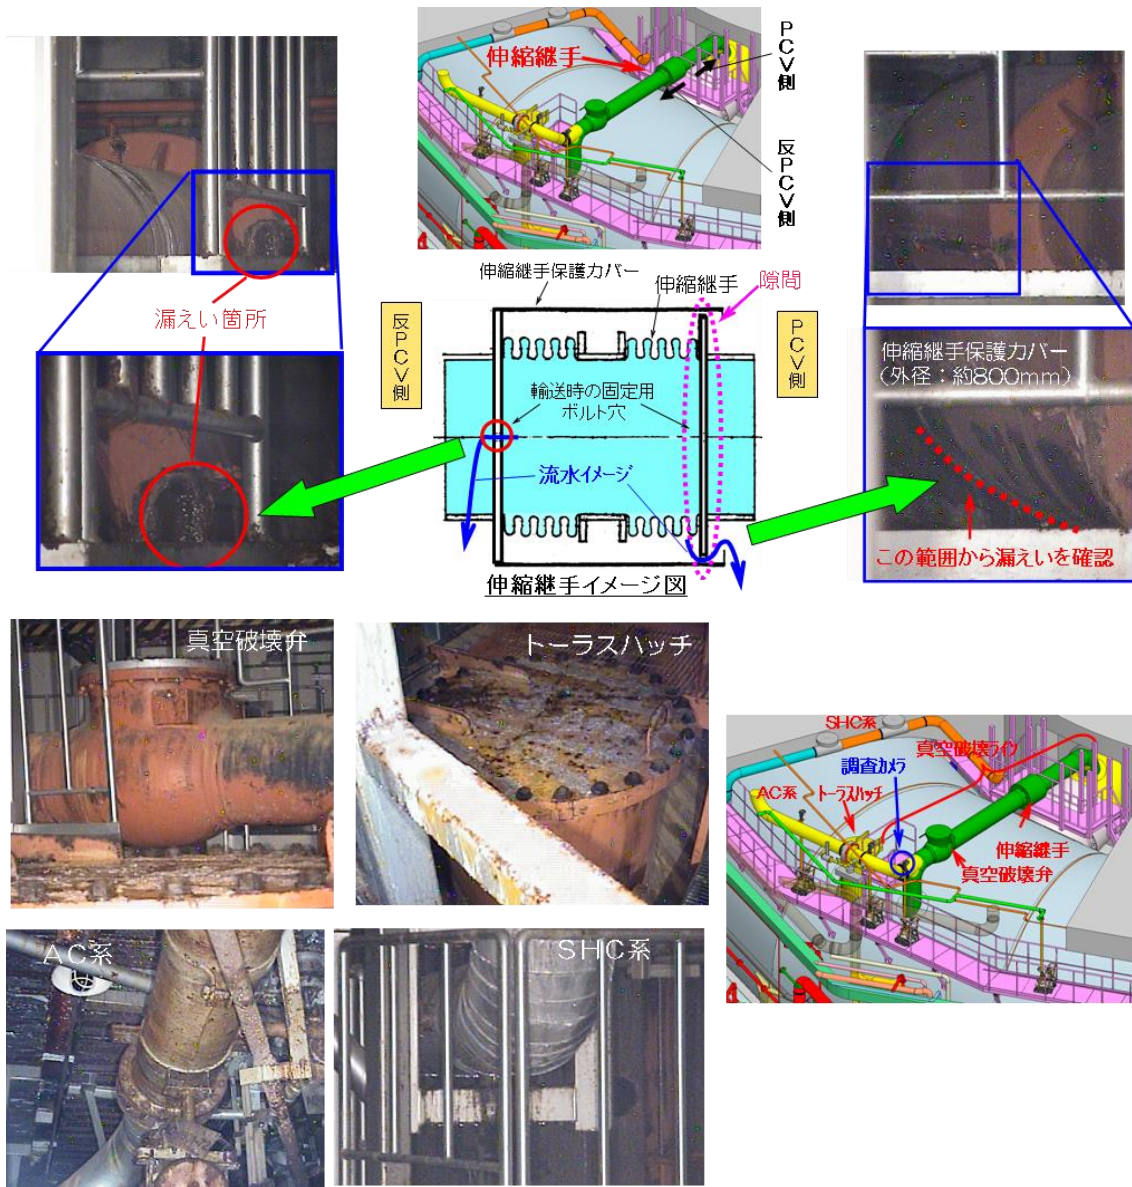
つづいて、2014年5月には、流水が確認されたベント管 X-5E 近傍の漏えい箇所の特定を行うため、S/C 上部調査装置を1号機原子炉建屋1階北西エリア穿孔箇所から投入し、外側キャットウォークを走行させベント管 X-5E 近傍の映像調査を実施したところ、真空破壊ラインの伸縮継手保護カバーのからの漏えいを確認した。また、当該ライン上の真空破壊弁、トラスハッチ、SHC 系配管、AC 系配管に漏えいは確認されなかった(図 4.3.1-4)。

図 4.3.1-4 1号機 S/C 上部調査(ベント管 X-5E 周辺)でのカメラ映像(抜粋)^[1-8]
