消防車による原子炉注水に関する検討

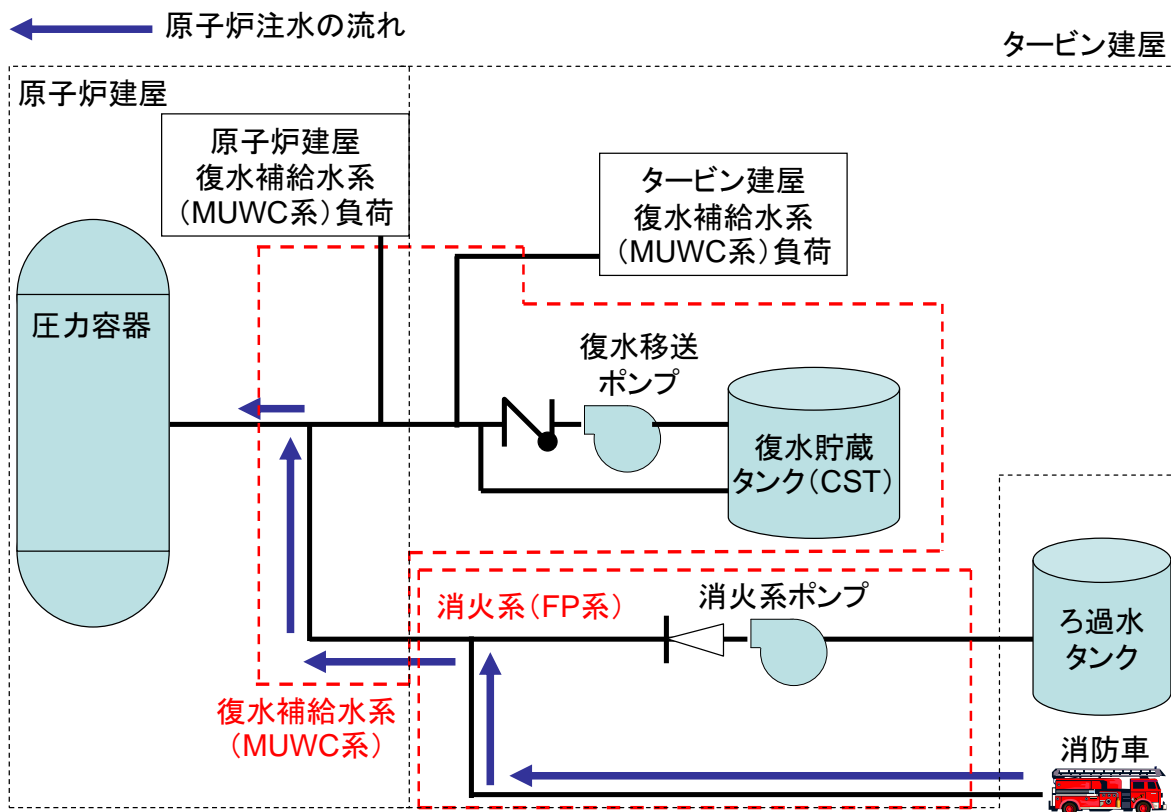
図1 消防車による原子炉代替注水のラインアップについて

消防車による原子炉代替注水を開始した当初は、図 1 に示すとおり、消防車を消火系（F P 系）に接続し、F P 系から復水補給水系（MUWC 系）を経由した後、1 号機では炉心スプレイ系（C S 系）、2・3 号機では残留熱除去系（R H R 系の LPCI ライン）より原子炉へ注水をしていた。

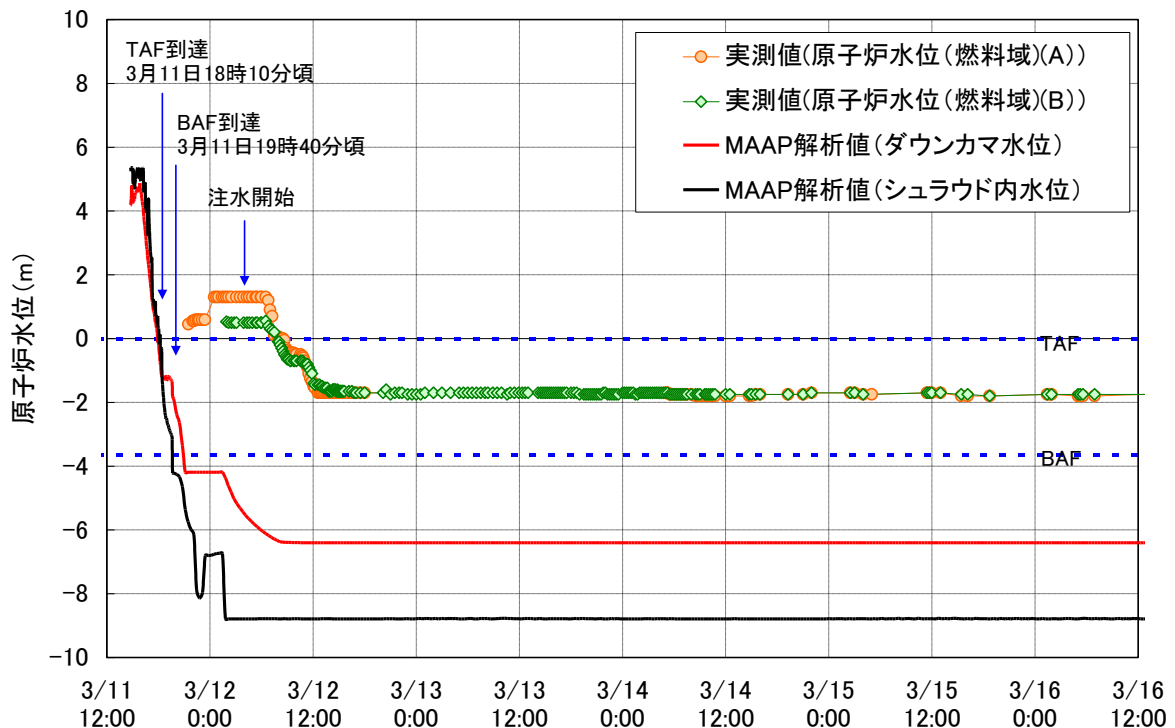
図8 1号機原子炉水位の変化

添付資料 1-2 に記載のとおり、計測された原子炉水位は、格納容器内が高温になること等で水位計内の水が蒸発し、正確な水位を示していないものと考えられる。また、図9に系統構成を示す非常用復水器（IC）については、実機において、全交流電源喪失後、11日18時18分～18時25分、および21時30分以降、MO-3A弁が開状態であったものの、格納容器内側の隔離弁（MO-1A弁、MO-4A弁）の

原子炉水位の解析値は18時10分頃、有効燃料頂部（TAF）に、19時40分には有効燃料底部（BAF）に到達する結果となっている。なお、解析においては11日18時18分から18時25分の7分間、ICのMO-3A弁は開状態であったことを考慮していない。当社が平成24年3月に公表したMAAP解析の報告書において、11日18時18分～18時25分、および21時30分～12日8時03分の間でICが機能維持され、運転されていたと仮定した場合の解析結果を掲載している。これによればICの動作を仮定しないケースに比べ、上記ICの動作を仮定したケースでは、BAF到達時間が、若干遅れる程度である。また、実測値は正しい水位を示していなかったものと考えられるが、12日0時30分から6時30分頃、水位計測値が一定である期間においては、添付資料1-2に示すとおり、原子炉の実水位がBAFを下回り、さらに水位計の炉側配管タップ位置付近となることで、水位変動が検出されずに、水位計測値としては一定値を示した可能性が考えられ、12日0時30分には水位は水位計の炉側配管タップ位置付近となっていた。またそれ以降

についても、崩壊熱により蒸発が進んだであろうことを考えると、1号機において初めて代替注水が始まった12日午前4:00頃の断面では、原子炉圧力容器内部も含めて、格納容器ドライウェル内に存在する水は、非常に少なかったものと考えられる。

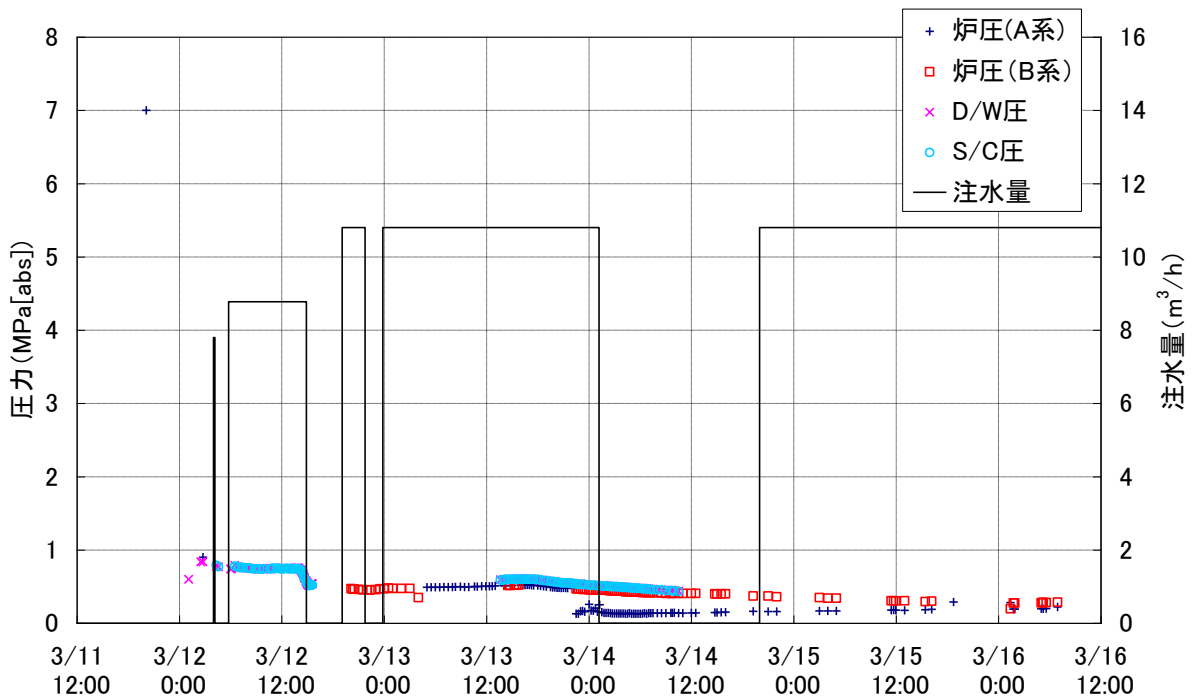
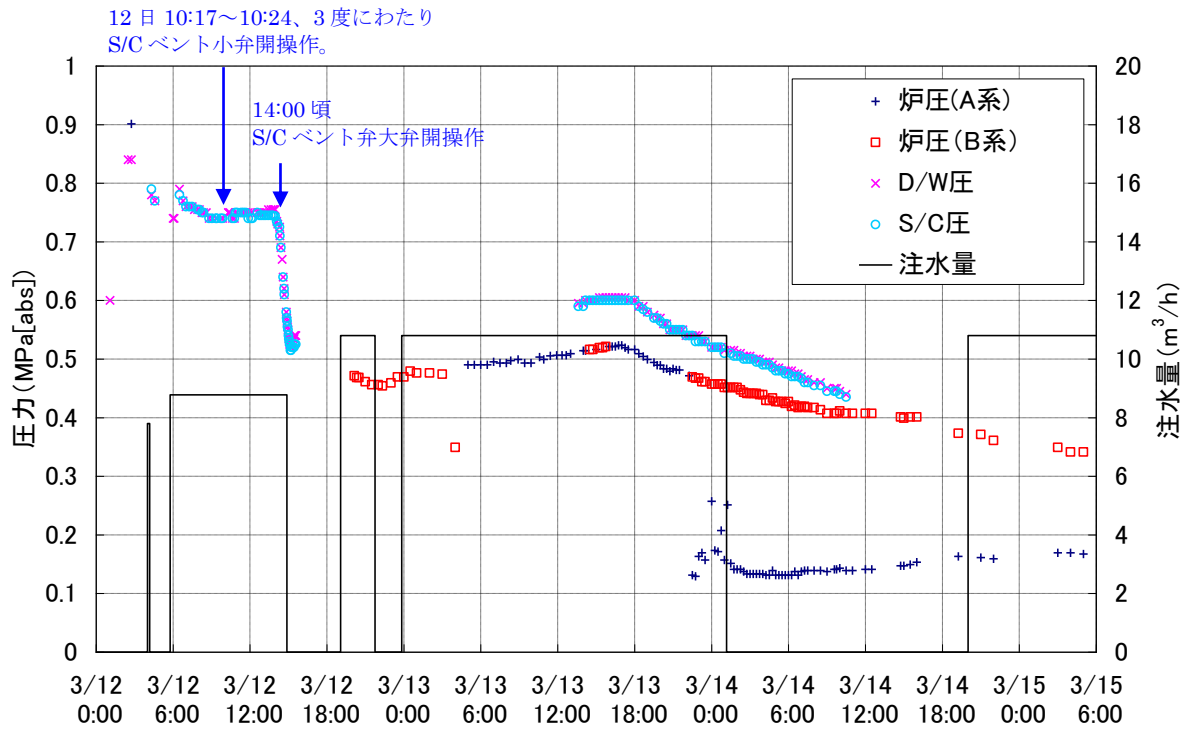
図10-1 1号機 原子炉圧力および格納容器圧力の推移

格納容器圧力の計測値が、午前 2 時 30 分には設計圧力の 2 倍である 0.76MPa[abs]を超えていること、午前 4 時 00 分から 4 時 23 分の間に正門付近の線量率が上昇していることを考慮すると、消防車による淡水注水が開始された午前 4 時頃に格納容器に漏えいが生じていた可能性が高く、これにより格納容器圧力は全体として低下傾向を示していたものと考えられる。しかしながら、表 4 に示す通り、淡水注入が開始／再開された 12 日午前 4 時頃および午前 5 時 46 分の前における格納容器圧力の計測値の記録は限られており、このため、注水開始／再開前の圧力計測値の傾向は不明であり、注水によって格納容器圧力がどのように変動したかについて、詳細は不明である。

5時46分に淡水注水を再開した後、6時05分から6時30分の間で格納容器圧力が上昇しており、これについては、注水によって蒸気や水素が発生した可能性も考えられる。しかしながら、測定点は2点のみであり、必ずしも注水と格納容器圧力の上昇に関連性があるとは言えない。その他の圧力上昇の要因としては、燃料のリロケーションによって、水と燃料が接触し、蒸気や水素が発生した可能性や、コア・コンクリート反応によって水素や二酸化炭素等のガス発生したこと等が考えられる。なお、12日午前0時30分から午前6時30分まで一定値を示していた原子炉水位の計測値は、次の計測点である6時47分には低下を示しているが、添付資料1-2に示すように、格納容器内が高温となったために、水位計の炉側配管内の水が減少していく過程をとらえているものと考えられる。

同日14時すぎのS/Cベントの後、淡水注入が完了し、14時53分に注水が一時中断した後および21時45分に再度注水が中断した後に、格納容器圧力は上昇を示している。しかしながら、圧力上昇は注水の中断に対して、時間遅れがあること、上述のように、燃料のリロケーション等の他の要因によって圧力上昇することも考えられることから、注水の中断と圧力上昇の因果関係は不明である。また、その他の注水開始/停止時のタイミングにおいても、原子炉圧力および格納容器圧力は、明確な因果関係を持った変動を示していない。

冒頭で述べたとおり、代替注水は全量が原子炉へ届いていない可能性もあり、実際の注水量は不明であること、またその他、熱源である燃料の位置・分布を含むプラントの状態も事象進展に伴い複雑に変化するため、限られた計測値の中から確からしい状況を同定することは困難である。このため注水開始/停止時のプラント挙動のうち、注水開始/停止との明確な因果関係が確認できるものは無い。

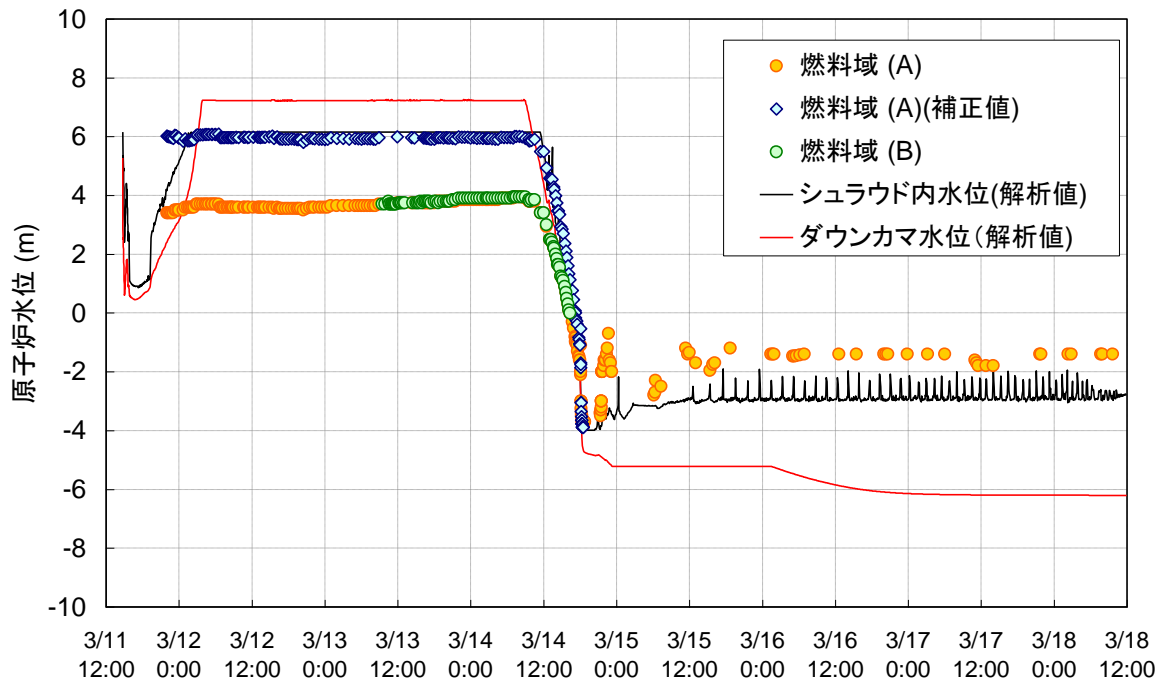
図 1 1 2 号機原子炉水位の変化

2 号機では、地震後、原子炉隔離時冷却系 (RCIC) の手動起動と水位高による自動停止を繰り返すことで原子炉水位を制御しており、3 回目に RCIC を手動起動した直後に、津波により全電源喪失に陥った。その後計測された水位等のパラメータから、津波により制御電源を喪失した後も RCIC は約 3 日間にわたって注水を継続していたものと考えられる。原子炉水位の実測値 (補正值) は、14 日 17 時 15 分頃には TAF に到達しており、その後、18:02 の SRV 強制開による減圧時の減圧沸騰により水位は大きく低下し、減圧後は BAF を下回っている。よって、原子炉減圧後の消防車による代替注水が始まった頃には、原子炉水位は BAF 以下であったと考えられる。

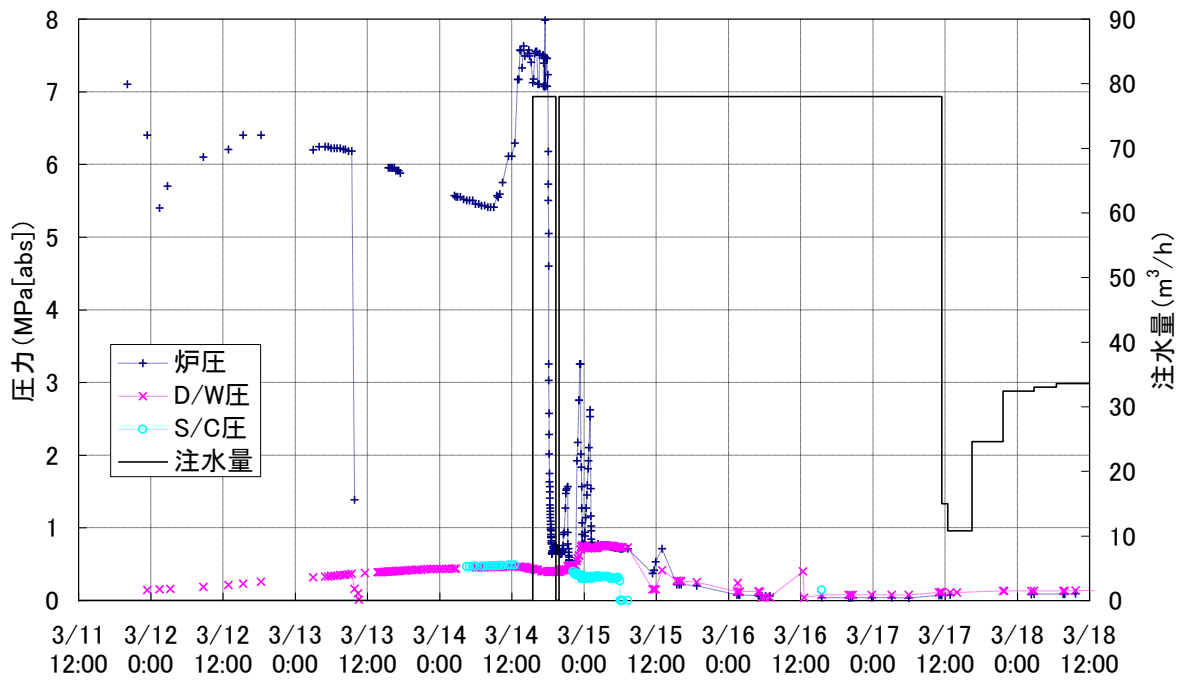
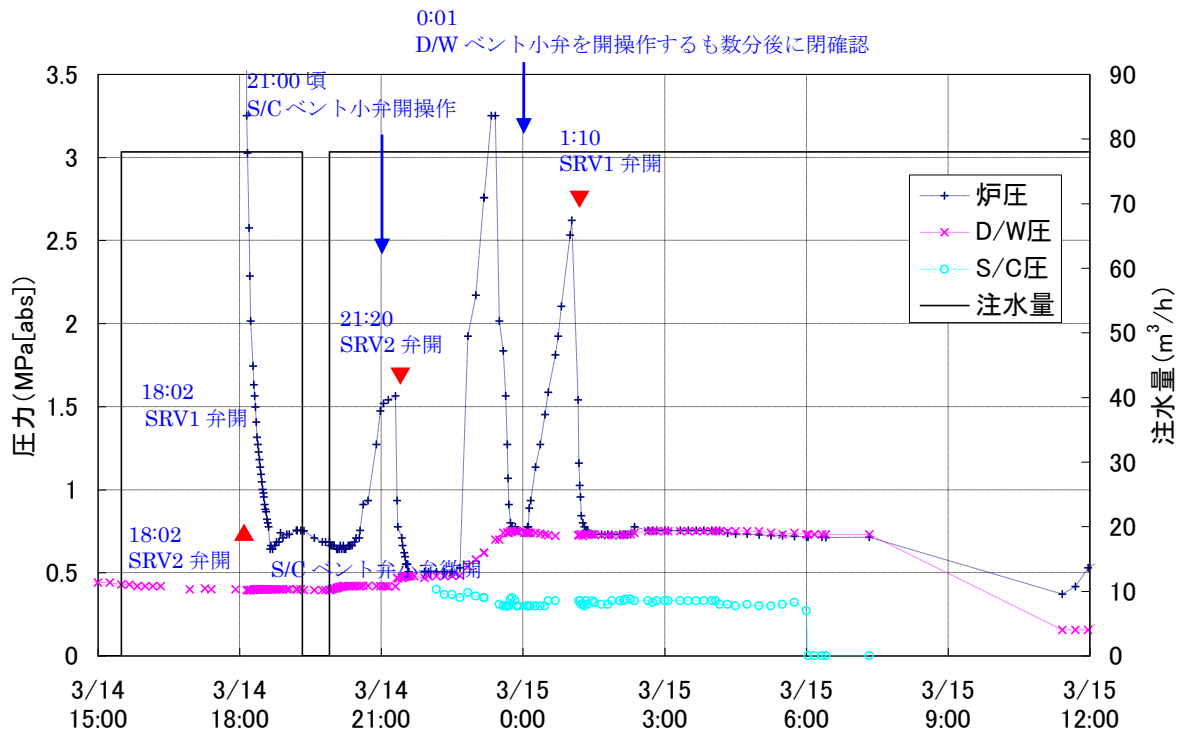
図 1 2 - 1 2号機 原子炉圧力および格納容器圧力の推移

次に 2 号機の原子炉圧力および格納容器圧力の全体推移を図 1 2—1 に示す。また、注水開始/停止時の圧力変化の詳細を、図 1 2—2 に示す。2 号機の格納容器ベント操作としては、13 日 11:00 に S/C ベント弁 (AO 弁) 大弁を開操作し、ラプチャーディスクを除くベントラインの構成を完成している。しかしながら、14 日 11 時 01 分の 3 号機原子炉建屋の爆発の影響で、S/C ベント弁 (AO 弁) 大弁に駆動用空気を供給するラインの電磁弁励磁用回路が外れ、S/C ベント弁 (AO 弁) 大弁が閉となったことから、S/C ベント弁 (AO 弁) 大弁の復旧を進めつつも、S/C ベント弁 (AO 弁) 小弁の開操作を実施しているが、ラプチャーディスクの動作の有無を含め、ベントライン経由でベントがなされたかどうかは明確ではない。

2号機では、14日18時02分に主蒸気逃し安全弁（SRV）により原子炉の減圧が開始された。その後、18時30分頃には炉圧は1MPa程度まで減圧されている。

減圧前の 15 時 30 分には消防車が起動され、減圧後に注水が可能なように準備されていたが、19 時 20 分頃の非常災害対策室の発話にて、注水ラインを構成していた消防車が発話時点の 19 時 20 分頃から約 30 分～1 時間前に停止していたことが報告されている。原子炉圧力は、減圧後 18 時 40 分以降上昇傾向を示しており、減圧により注水がなされたことによって蒸気や水素発生した可能性も考えられるが、一方で原子炉水位は 18 時 47 分まで一定値を示していることから減圧直後の注水は限定的であったものと考えられる。

同日 19:54 に消防車の注水を再開した後、20 時 15 分頃から原子炉圧力が上昇している。この後 21 時 20 分の SRV 開操作をした時間帯に、炉圧が低下するとともに、それまで一定であった格納容器圧力が上昇していることから、SRV を通じて原子炉の蒸気が S/C に放出されたものと考えられる。前述の通り、2 号機は減圧後に BAF 以下にまで水位が低下していたこと、また、2 号機は低圧注水系経由で注水しているため、注水された水はシュラウドの外側を通過して原子炉圧力容器底部からの水位上昇により炉心部に届くことから、図 1 3 に示すような過熱した燃料に水が触れることによる水蒸気の発生が予測される。そのため、原子炉圧力の上昇はこの蒸気発生によるものである可能性があり、また、水位が炉心部に届かない状態では蒸気の発生がほとんど無いと考えられることから、21 時 20 分の SRV 開操作の前に SRV が閉となっていたとしても、それがいつのタイミングであったのかは、パラメータからは推測できない。原子炉圧力は、これを含め、3 度にわたって急峻なピークを示している。これらの圧力上昇については、2 号機 - 1 2 にて詳細を検討する。

消防車の最大吐出圧力は 1MPa[gage]程度であったことから、原子炉圧力が 1MPa[gage]を超えている期間においては、注水は原子炉に届いていなかった可能性がある。水位の上昇と原子炉圧力の上昇が 1 対 1 の対応となっているのであれば、どの程度の注水がなされたのかが、圧力上昇による中断も含めて明らかとなる可能性がある。なお、当社が平成 24 年 3 月 12 日に公表した MAAP 解析では、原子炉圧力が 1MPa[gage]を超えている期間については、注水が一時中断したと仮定して解析を実施している。

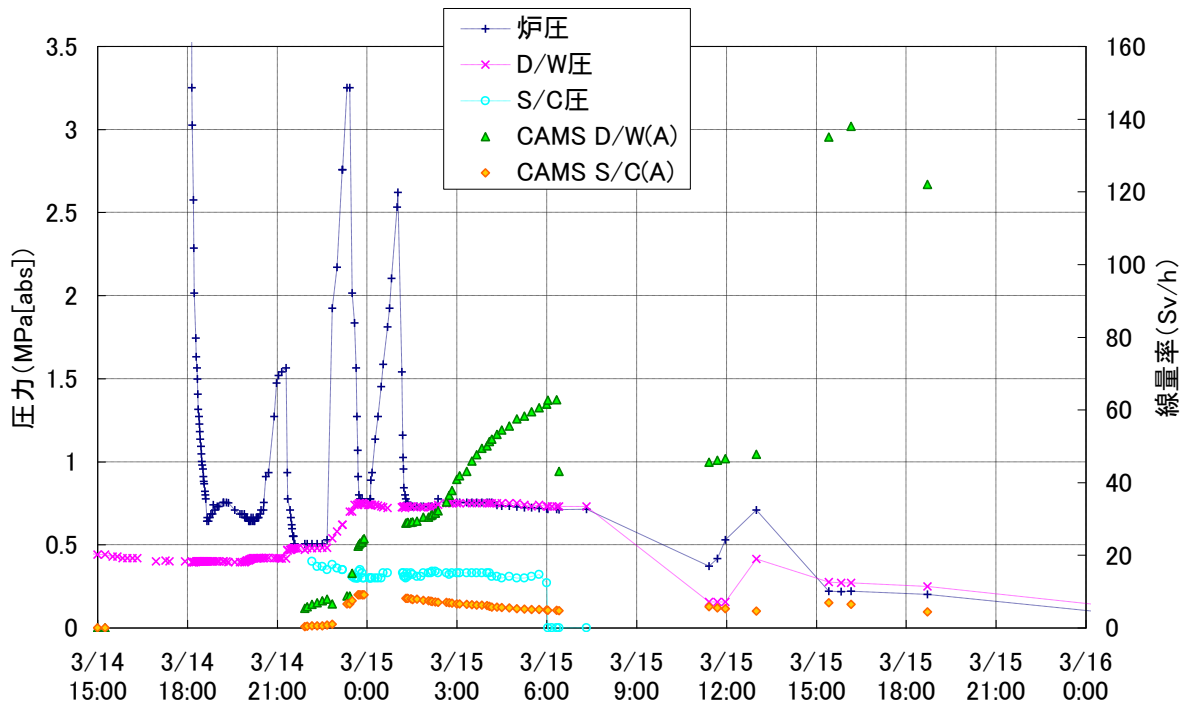
図 1 4 2号機 CAMS 線量率の推移

CAMS D/W (A) の線量率は、大きく分けて 2 回上昇しており、2 回目の 15 日 15 時過ぎの上昇後は、線量率は単調に減少している。2 号機においても最終的には、熔融した燃料が、原子炉压力容器から格納容器へ移行したものと考えられることから、15 日 15 時過ぎの CAMS D/W(A)線量率の上昇のタイミングで、熔融燃料が格納容器へ移行した可能性が考えられる。その場合、注水が中断されたと考えられる 15 日 1 時 20 分頃までの間に 3 回観察されている急峻な原子炉圧力の上昇から、半日以上が経過しており、注水も継続されていることから、注水の中断が、結果に影響を与えたとは考えにくい。

なお、CAMS D/W (A)線量率の 1 回目の上昇については、14 日の SRV 強制開による減圧直後においては、炉内で発生した気体は SRV の排気管を通じて、S/C のプール水中に導かれ、そこで凝縮できなかった分や非凝縮性の気体は、S/C 気相に移行し、その後、真空破壊弁を介して、D/W に放出される状態であったと考えられることから、注水の中断ではなく、SRV からの蒸気放出の影響と考えられる。

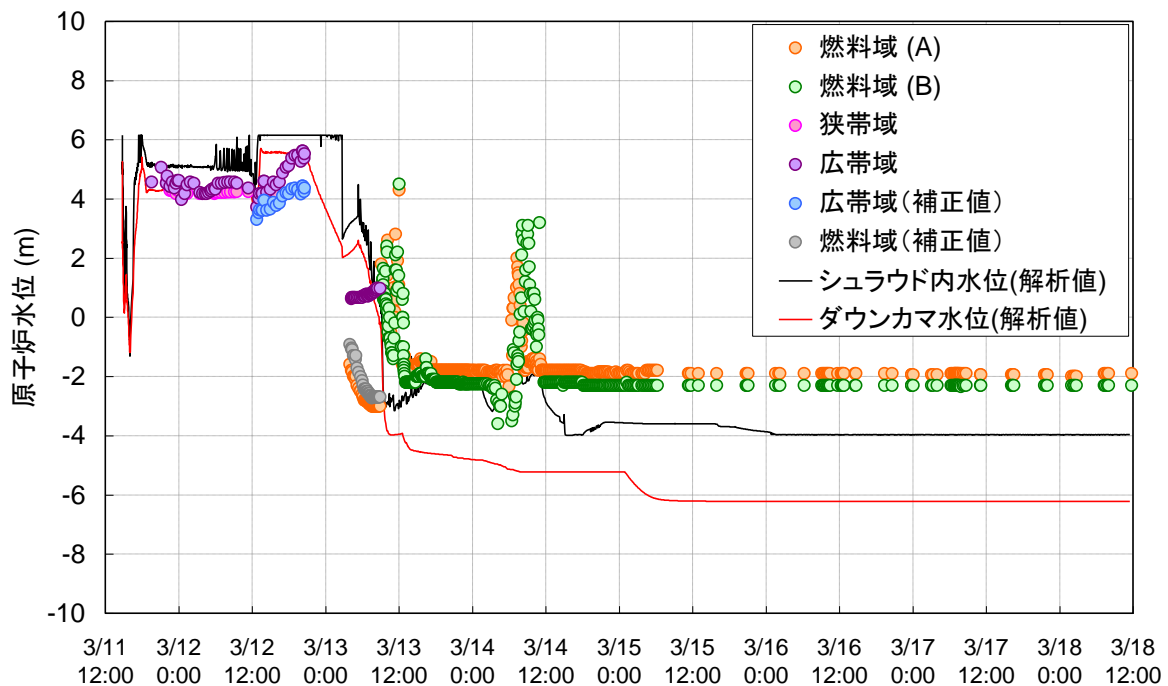
図 1 5 3 号機 原子炉水位の変化

きた。12日20時36分には水位計の電源が喪失し、次に水位計の測定値が得られたのは、HPCI停止後の13日午前4:00であり、この時の水位は燃料域水位計の指示値でTAFを下回っている。添付資料3-3に記載したとおり、13日2時42分に手動停止した時点よりも前の段階で、すでに原子炉への注水能力をほとんど喪失していた可能性が高く、HPCI停止時まで注水が継続したと仮定したMAAP解析値は、水位を過大評価している。その後、13日午前7時45分には、燃料域水位計の指示値はTAF-3mとなり、そのまま午前8時55分まで一定値を示した。有効燃料長の部分においては崩壊熱が発生していることから、水位がBAF以上の一定値で維持されることは物理的に考えにくい。このため、原子炉の実水位はこの時点で、BAF以下に到達し、一定値を維持していた可能性も考えられる。以上より、消防車による注水が開始された13日9時25分においては、原子炉水位はTAFを大きく下回っており、さらにはBAFを下回っていた可能性があるものと考えられる。

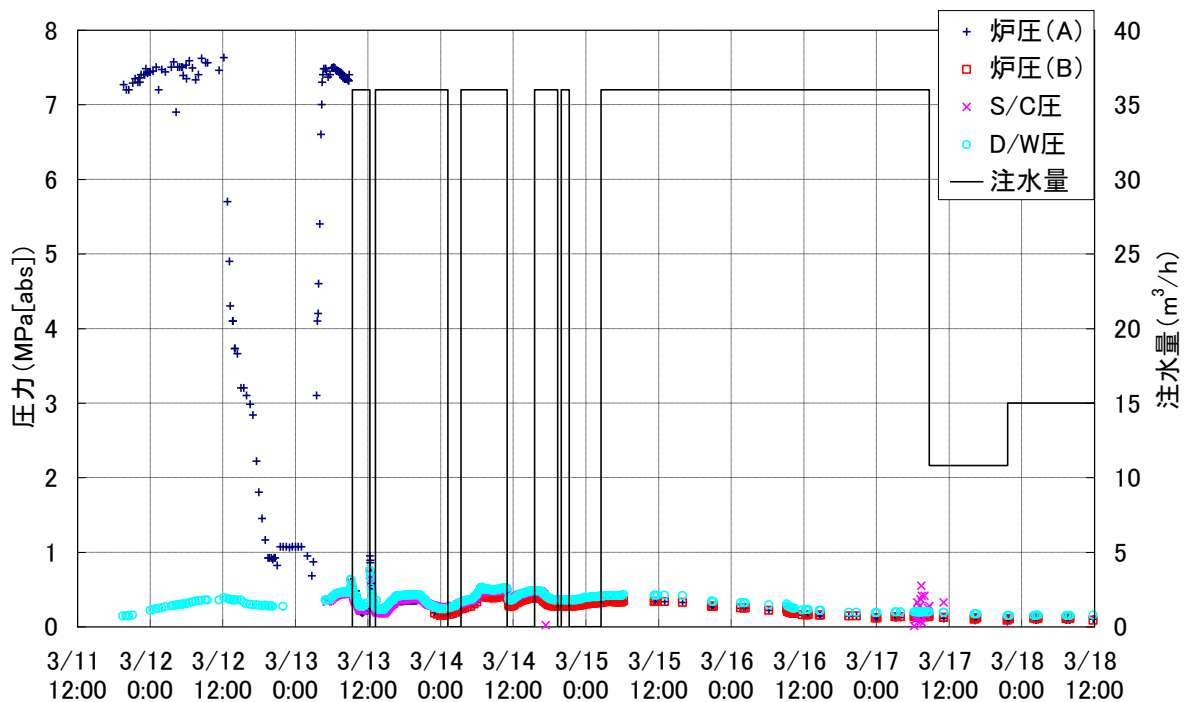
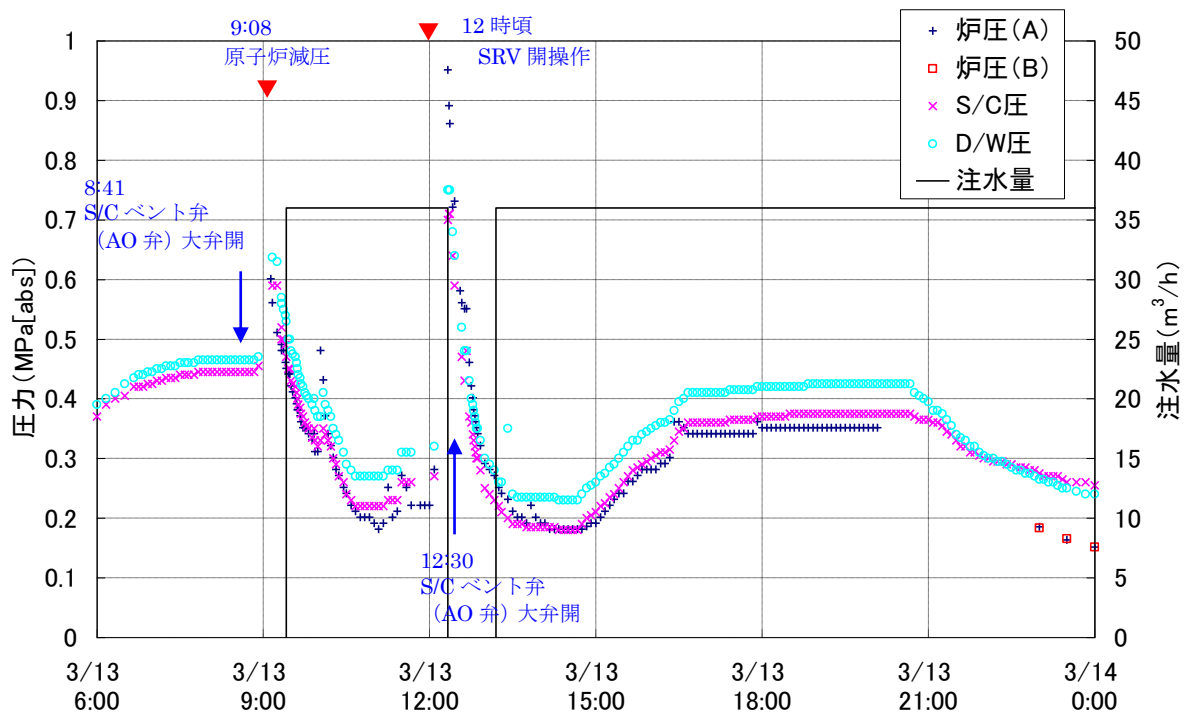
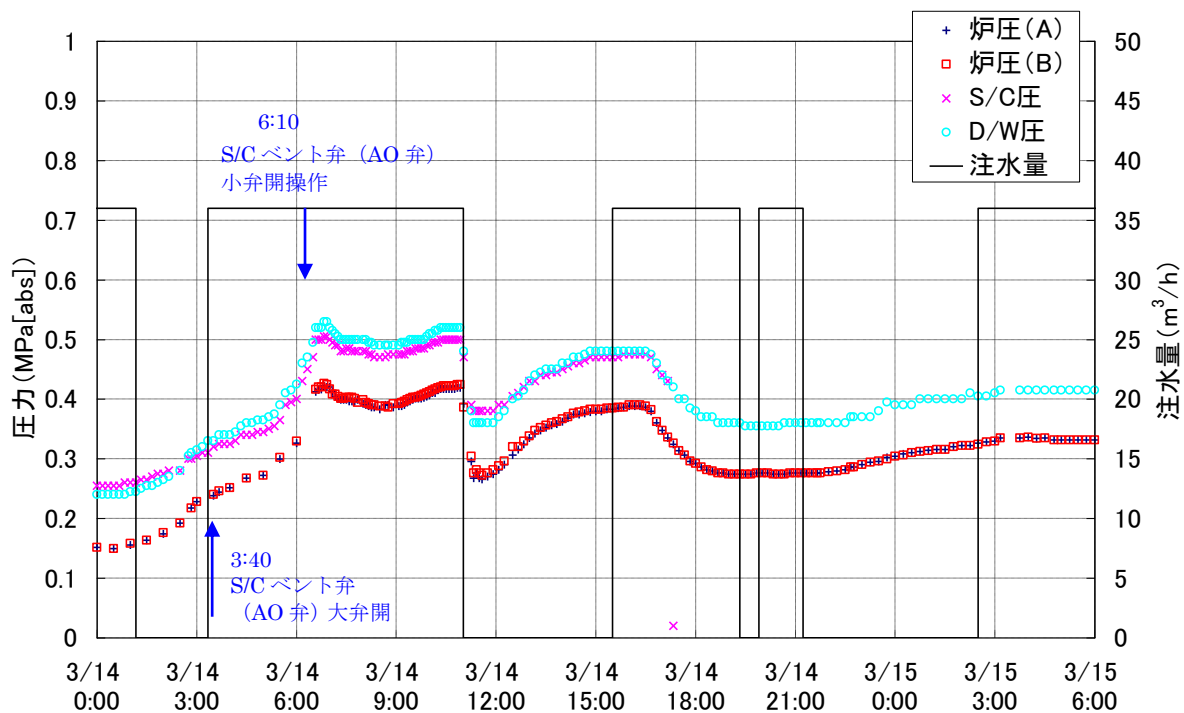
図16-1 3号機 原子炉圧力および格納容器圧力の推移

3号機において、消防車による注水が開始されたのは9時25分であるが、その頃のプラント状況は以下のとおりである。13日2時42分のHPCI手動停止後、DDFPおよび消防車による注水準備が進められた。これらの低圧注水系による注水を実施するための原子炉減圧操作として、SRVの空気供給ラインにある電磁弁の励磁回路にバッテリーを接続する作業をしていたところ、バッテリー接続前の13日9時08分、原子炉の減圧が開始された。本減圧挙動については、添付資料3-3で詳細な検討を実施している。さらに、表5に記載のとおり、減圧前の8時41分には、S/Cベント弁（AO弁）大弁を開操作し、ラプチャーディスクを除く、S/Cベントラインの構成を完了している。原子炉の減圧が開始された後、格納容器圧力は一旦上昇し、その後減少したことから、S/Cベントが実施されたものと考えられる。先に述べたとおり、原子炉減圧前の原子炉水位はTAFを大きく下回り、BAF以下に到達していた可能性がある。このような状況において、注水が実施されれば、蒸気発生や水素の発生により、原子炉圧力および格納容器圧力が上昇することが予想される。3号機では、10時頃、12時頃に原子炉圧力、格納容器圧力の急上昇が観測されているが、図17のとおりチャートに記録されている原子炉圧力挙動をみると、この際の圧力上昇は非常に急峻であり、2号機の圧力上昇とは異なっているように見える。そのため、3号機の圧力上昇は、図18に示すような、熔融した燃料が下部プレナムに溜まった水に落下して発生した蒸気による可能性がある。以上から、圧力上昇の形態の相違により、消防車による注水がどの程度原子炉に届いたか届いていなかったかについて、推定することがで

きる可能性がある。なお、水位計については、原子炉減圧前に TAF-3m で一定だったにも関わらず、9 時 10 分には、TAF+1.8m の水位を示し、急激に指示値が上昇していることから、この時点では、指示不良を起こしているものと考えられる。

3 号機では、14 日 11:01 の 3 号機原子炉建屋爆発の影響による注水の中絶時に、原子炉圧力、格納容器圧力ともに、低下を示していることを除いては、注水開始／停止時のタイミングにおいて、原子炉圧力および格納容器圧力はそれまでの傾向を概ね維持したまま推移しており、注水による影響は確認できない。

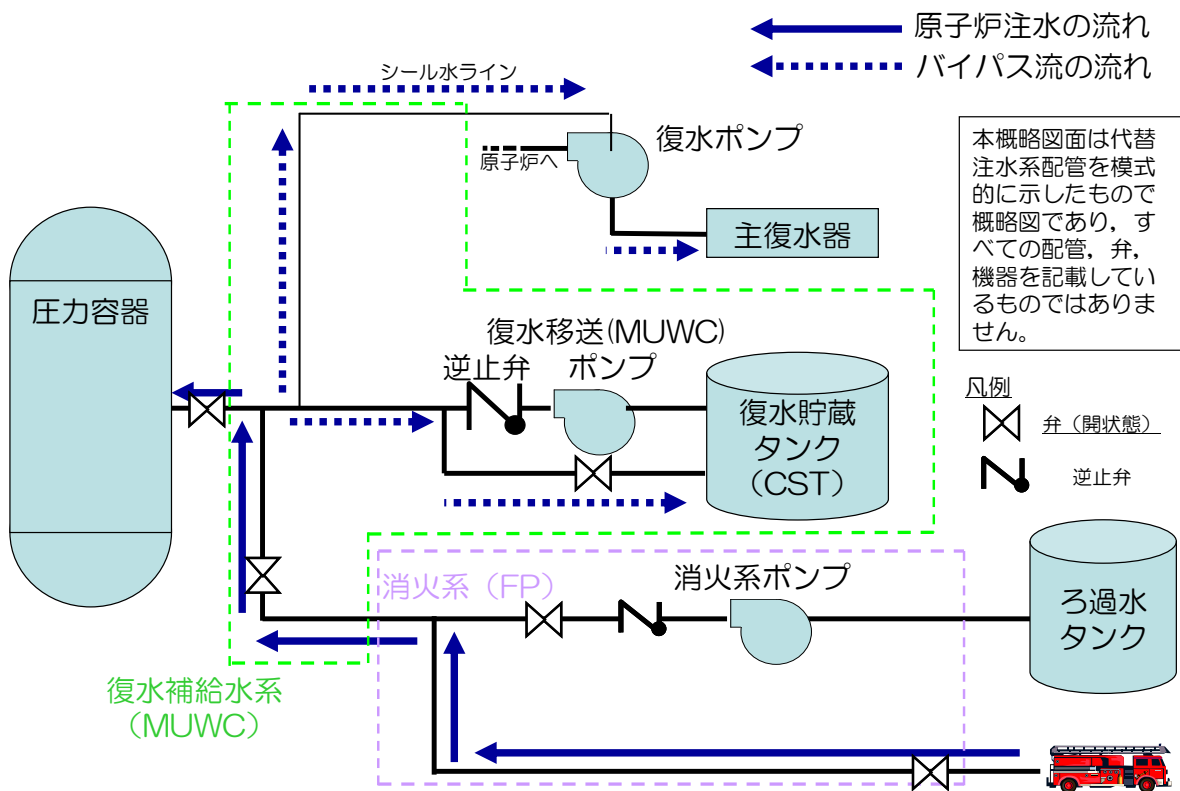
図19 バイパス流の概略イメージ

事故初期の1～3号機の原子炉代替注水ラインについて、原子炉圧力容器をバイパスして、他の系統・機器への流れ込みが生じ得る経路を検討するために、当該ライン上の弁について、配管図面等により開閉状態を確認した。その結果、バイパス流が生じ得る経路を別表1～3のとおり抽出した。これらの経路について、概略イメージを図19に示す。

2. で述べたとおり、消防車による代替注水は、FP 系および MUWC 系を經由している。MUWC 系は、プラント内に設置される各種機器の洗浄、封水、ならびに、各タンク、機器への給水など、プラント運転中あるいは停止中に復水を供給する系統である。このため地震直前に本来の用途で MUWC 系から復水の補給を行っていた箇所が存在し、仮に地震後もライン構成が変更されていなかった場合には、その箇所へバイパス流が生じる可能性がある。
