1号機原子炉建屋1階南東エリアで観測された高線量率の原因の特定

1. はじめに

1号機では、2011年5月、6月及び2012年7月に実施された調査において、図1.1及び図1.2に示すように原子炉建屋（R/B）1階南東エリアにて数1000mSv/hの高線量率が観測されており、その原因について本報告書では課題1号機-8として設定している。

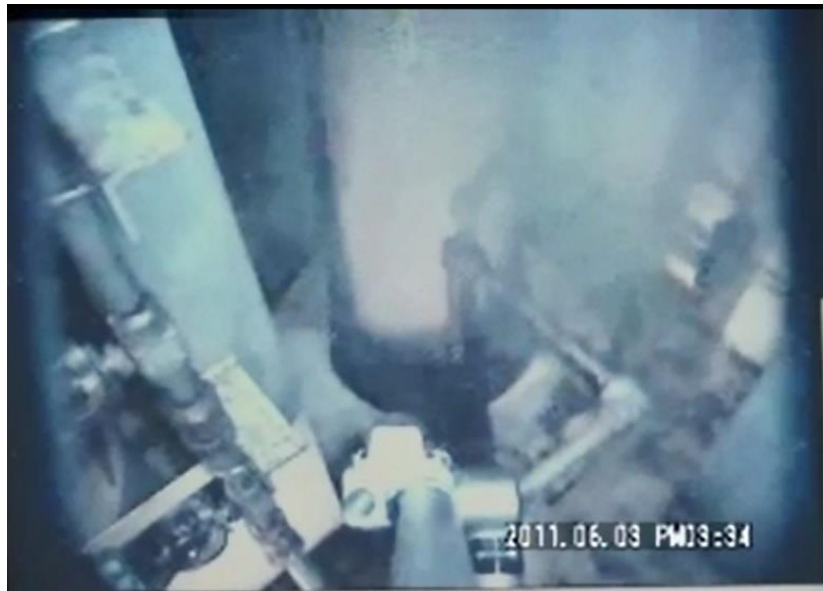
図 1.3 1号機 R/B1 階南東の床貫通部で確認された湯気（2011年6月）[3]

2011年6月の調査では、図1.3に示すように、南東エリアにある床貫通部から湯気が流出していることが確認されている。また、南東エリア近傍には格納容器（PCV）ベントで使用した不活性ガス系（AC）配管が敷設されていることもあり、本検討では南東エリアで高線量率が観測された原因と考えられるこれらの影響を中心に、その他の可能性も含めて原因を特定した。

2011年6月3日の調査では、南東エリア床貫通部を通してトーラス室から湯気が流出していることが確認されている。なお、5月13日にも同エリアを調査しているが、その時点では湯気の流出は確認されていない。湯気の発生源としては(i)トーラス室内滞留水と(ii)PCV内滞留水の2つが考えられる。

以上より、1 階南東エリアで確認された湯気は、高温の PCV 内滞留水から発生してトールス室内南東にある真空破壊ライン伸縮継手破損部から PCV 外に流出し、床貫通部を通過して R/B1 階南東エリアに流出していた可能性が高い。

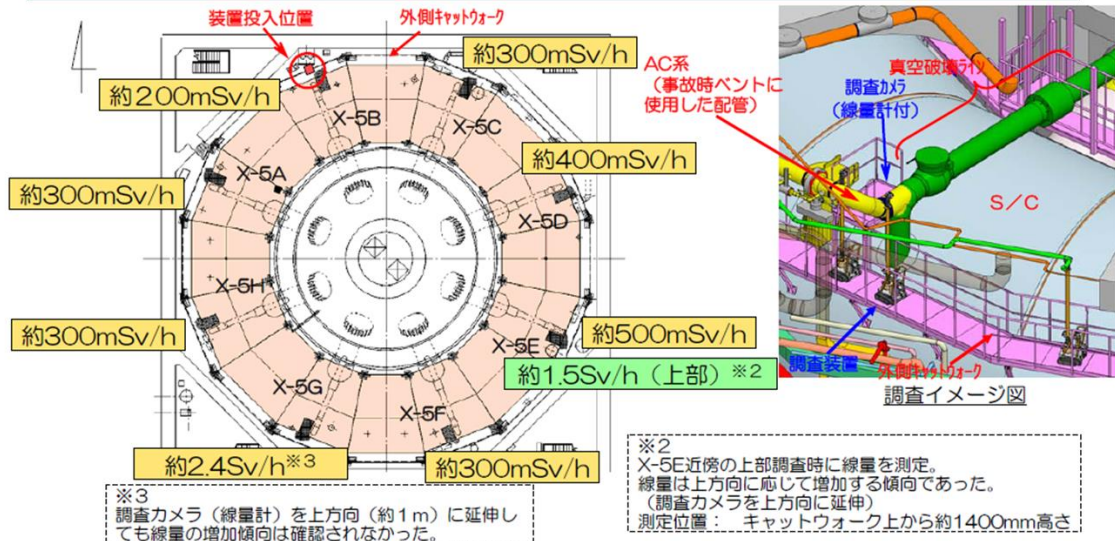
図 2.3 1号機 R/B 地下階トーラス室内の空間線量率 (2014年5月30日) [5]

トーラス室内の空間線量率分布は図2.3で示したように、キャットウォーク上で数100～2400mSv/hの線量率が観測されている。しかし、トーラス室内の汚染源からの放射線の影響は、トーラス室天井コンクリート（厚さ650mm）の遮へいにより、1階南東エリアでは十分に減衰されるため、1階南東エリアで観測された高線量率への影響は小さいと考えられる。

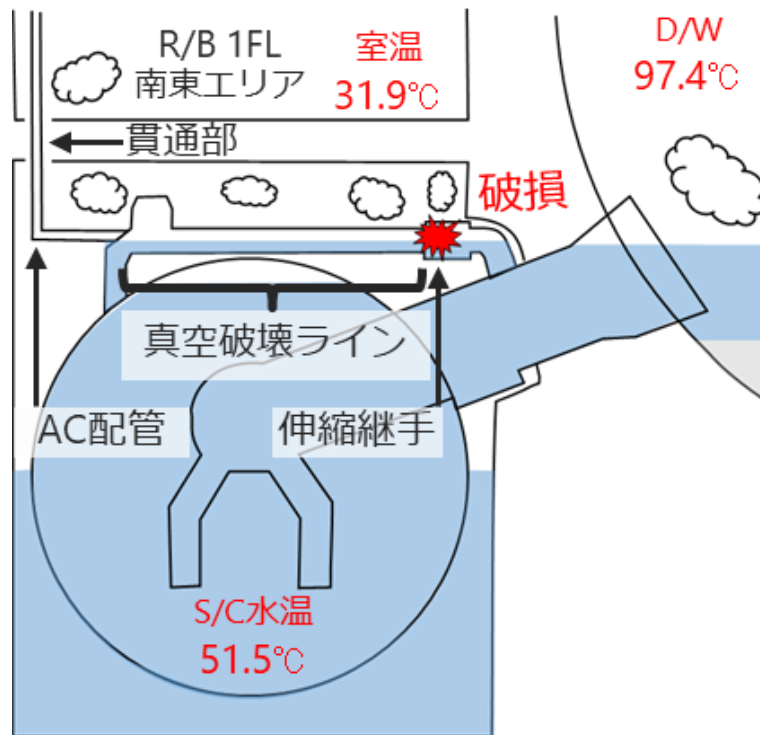
図 3.1.1 湯気発見日におけるトーラス室周辺の温度及び推定される湯気の発生経路（2011年6月）[1]

真空破壊ライン伸縮継手破損部は、トールス室南東エリアの X-5E ベント管上部にあり、湯気が流出していた 1 階床貫通部のほぼ真下に当たることから、他の床貫通部から湯気が確認されなかったことと整合する。また、湯気発見日（2011 年 6 月 3 日）時点では崩壊熱はまだ高い状況にあり、図 3.1.1 に示す通り、D/W 雰囲気温度は 97.4℃であった。したがって、D/W 底部に移行した燃料を熱源とするなどして PCV 内滞留水は蒸発していたものと考えられる。湯気発見当時の RPV 注水量は 5m³/h であり、AC 配管貫通部から湯気が確認されなかった 2011 年 5 月 13 日の RPV 注水量は 8m³/h である。このことから、注水量の低下に伴い PCV 水位が低下したことで、真空破壊ライン伸縮継手破損部から気相が漏えいする状況となり、湯気が流出した可能性が考えられる。

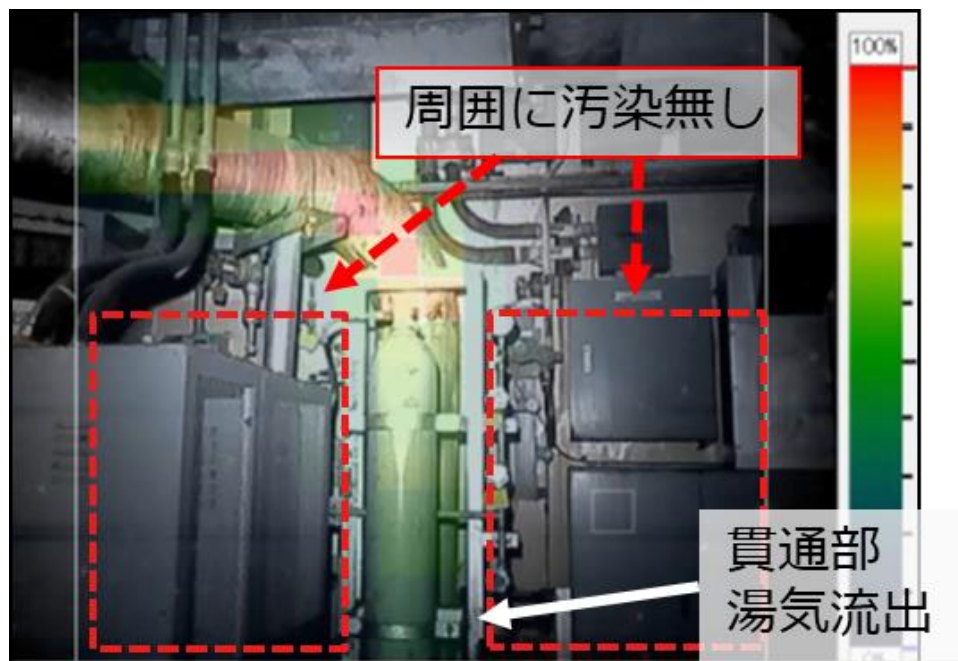
図 3.1.2 1 階南東エリア床貫通部のガンマカメラ写真
(参考文献[6]を一部加工)

図 3.1.2 に湯気が流出していた 1 階南東エリア床貫通部のガンマカメラ写真を示す。写真中央の高線量率が確認されている配管は AC 配管である。AC 配管の汚染については 3.2 にて検討内容を記す。湯気が汚染源だとした場合、AC 配管貫通部をはじめとした湯気の通り道、湯気が付着したであろう周辺の構造物に顕著な汚染がみられるはずである。しかし、ガンマカメラ写真からは、AC 配管に沿った汚染が支配的であることが分かり、貫通部のほか周辺の構造物には AC 配管に匹敵するような汚染は確認できない。

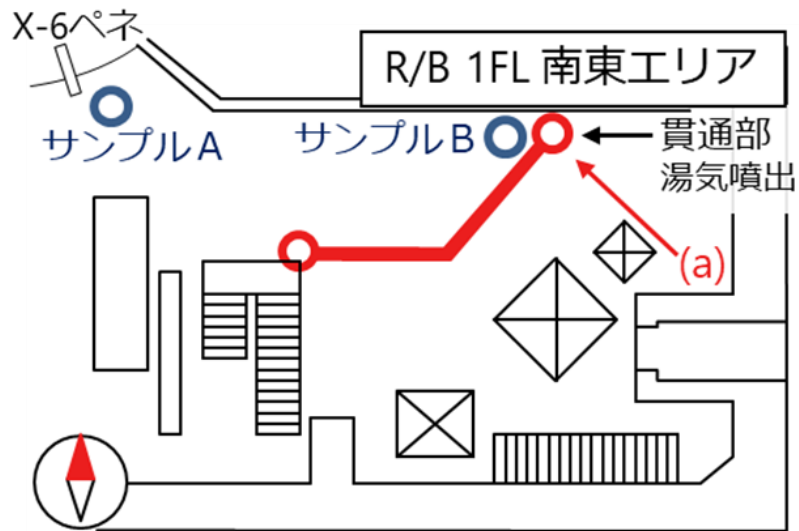
図 3.1.3 1階南東エリアの床サンプル採取位置
(図中(a)は図 3.1.2 の撮影方向)

図 3.1.3 に 1 階南東エリアの床サンプル採取位置、図 3.1.4 に採取した床サンプルを示す。また、表 3.1.1 に床サンプルの表面線量率測定結果を示す。サンプル A は X-6 ペネトレーション近傍で採取され、表面に水跡はなく表面線量率は 0.14mSv/h であった。サンプル B は湯気が流出した AC 配管貫通部近傍で採取され、表面に水跡があり表面線量率は 0.38mSv/h であった。サンプル B はサンプル A と比較して 2.7 倍の表面線量率が測定されたが、南東エリアで観測された数 1000mSv/h の空間線量率の原因となるような顕著な値ではない。また、図 3.1.5 に示す 2013

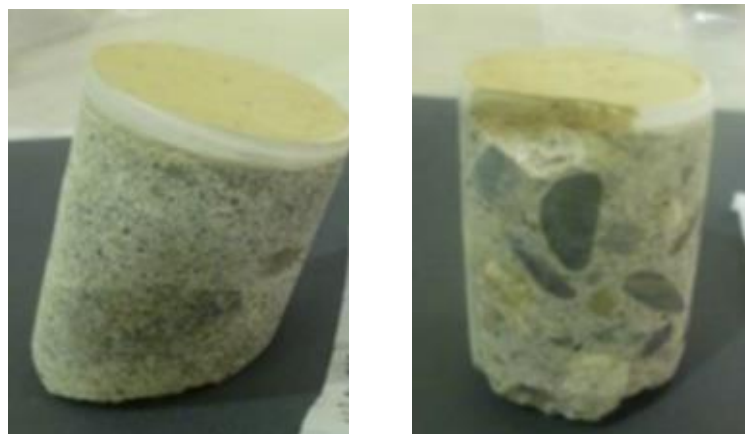
図 3.1.4 1階南東エリアで採取した床サンプル[7]
(左：サンプル A、右：サンプル B)

ンプル表面に水跡が確認されているものの、表面線量率は 0.38mSv/h であり、水跡の確認されていない X-6 ペネ付近で採取した床サンプル A の表面線量率 0.14mSv/h と比べて顕著な汚染とは言えない。そのため、この水跡は高線量の RCW 系統水によるものではないと考えられ、南東エリア周辺で RCW 系統水の漏えいはなく、RCW から放射性物質の移行は無かったと考えられる。

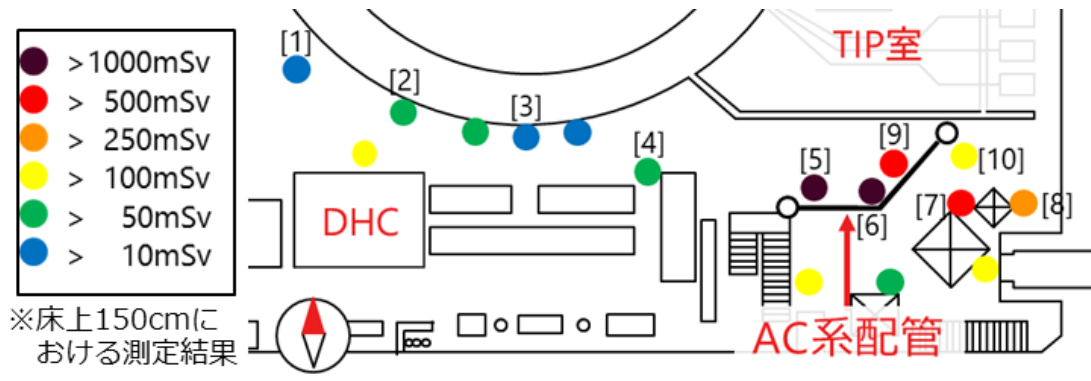
図 3.1.5 1 階南側の空間線量率（2013 年 12 月）（参考文献[6]を一部加工）

年 12 月に測定した南東エリアの空間線量率は、床上 5cm よりも床上 150cm のほうが高いという特徴がある。床の汚染が南東エリアの支配的な汚染源であるとする、このエリアの汚染の特徴と整合しないため、床の汚染は支配的な汚染源ではないと考えられる。

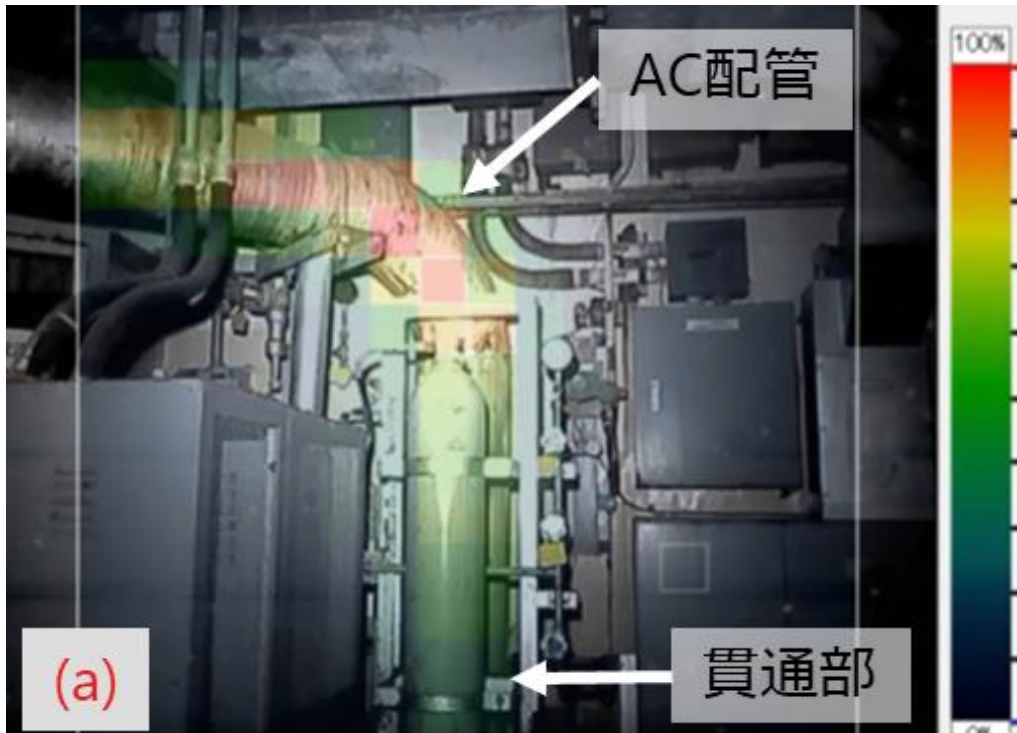
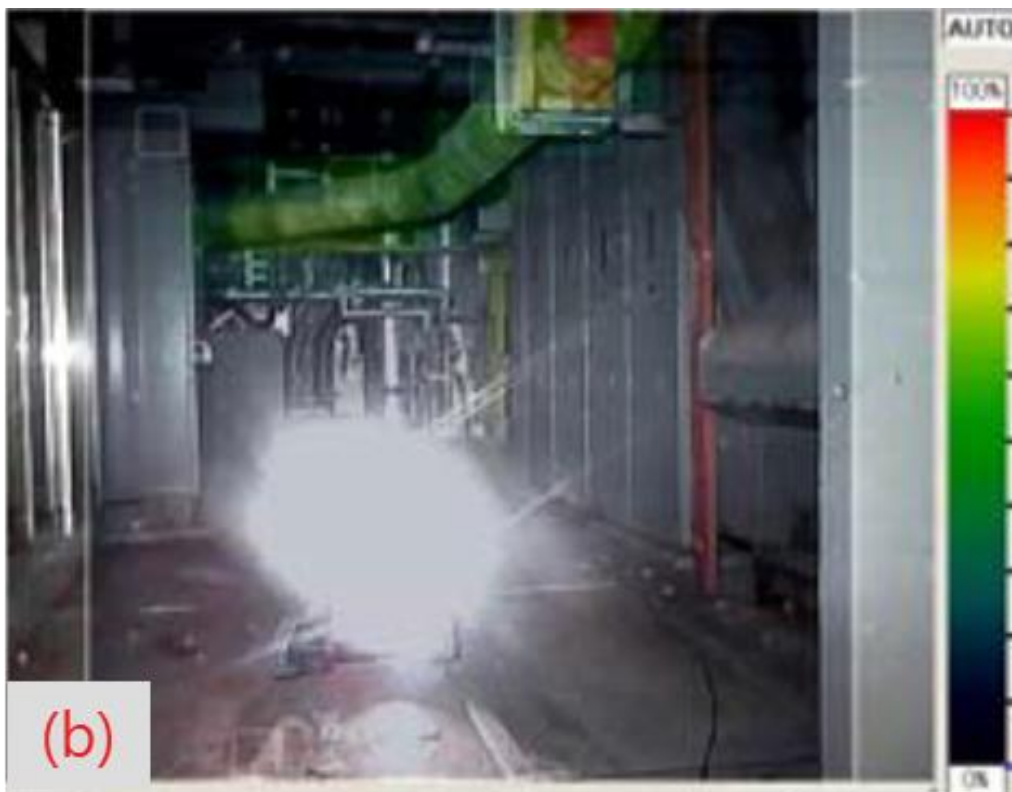
AC 配管が敷設されている 1 階南東エリア周辺の汚染状況について、図 3.1.5 で示したように 2013 年 12 月に調査を実施している。また、図 3.2.1 に 1 階南東エリアのガンマカメラ測定位置を、図 3.2.2 及び 3.2.3 に 1 階南東エリアのガンマカメラ写真を示す。ガンマカメラ測定調査では、床上 150cm における AC 配管による空間線量率は約 900mSv/h と推定されており、1 階南東エリアの空間線量率と概ね一致する。また、ベントに使用された AC 配管は、湯気が流出していた 1 階床貫通部から立ち上がり、1 階南東エリアの床上 200cm の高さを床面と平行に通り、2 階へと抜けるように敷設されている。そのため、1 階上部側の空間線量率が高くなることが想定され、図 3.1.5 で示した床上 5cm よりも床上 150cm の空間線量率のほうが高いという特徴と整合する。

図 3.2.2 及び図 3.2.3 のガンマカメラ写真からは、南東エリアの床・壁・構造物に支配的な汚染源は確認できず、AC 配管に沿った汚染のみが確認できるため、南東エリアの AC 配管から、配管内を通過した放射性物質が南東エリアへ漏えいした可能性は無く、汚染は配管内部に留まっていると考えられる。

(1) (2) (3) の検討結果から、AC 配管内から南東エリアへの放射性物質の移行は無かったものの、AC 配管に沿って確認された汚染は観測された空間線量率の特徴と整合することから、南東エリアの高線量率は AC 配管の汚染による影響が支配的であると考えられる。

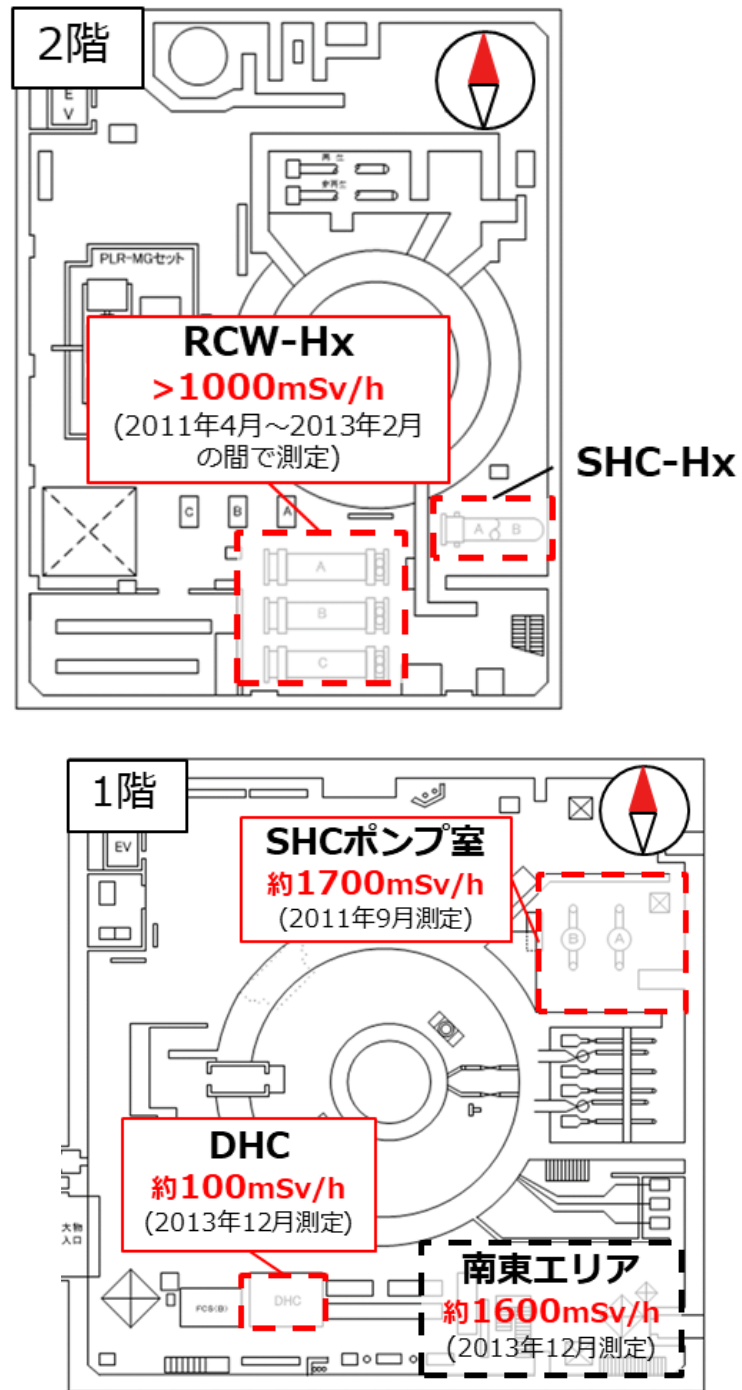
図 3.3.1 南東エリア周辺にある RCW 系の負荷及び近傍の線量率[4][6]

図 3.3.1 に R/B1 階及び 2 階における RCW の負荷と各線量率を示す。1 階南東エリア周辺にある RCW の負荷はドライウェル除湿系（DHC）であり、その周辺では 100mSv/h 程度の線量率が観測されているが、南東エリアの支配要因となるような値ではない。一方で、2 階熱交換器（RCW-Hx）周り（1000mSv/h 以上）と 1 階原子炉停止時冷却系（SHC）ポンプ室（約 1700mSv/h）では南東エリアの空間線量率（約 1600mSv/h）と同等の高い空間線量率が観測されている。そのため、RCW-Hx と SHC ポンプ室の汚染源から、南東エリアへどの程度の線量率寄与があるかを考察した。

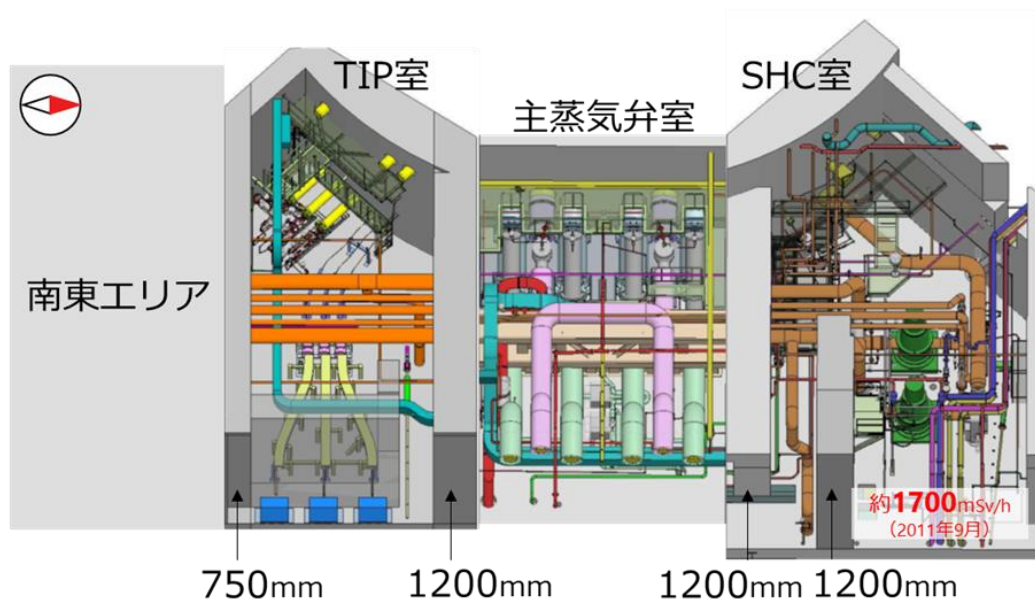
図 3.3.2 TIP 室、主蒸気弁室、SHC 室の位置関係
 (参考文献[8]を一部加工)

R/B2 階床コンクリートの厚さは 600mm であり、2 階 RCW-Hx からの放射線の影響は、南東エリアでは十分に減衰されることがわかる。SHC ポンプ室から南東エリアまでのコンクリート厚さは図 3.3.2 のとおりであり、SHC ポンプ室の汚染源からの放射線は、躯体コンクリートで十分に遮へいされることは明らかである。

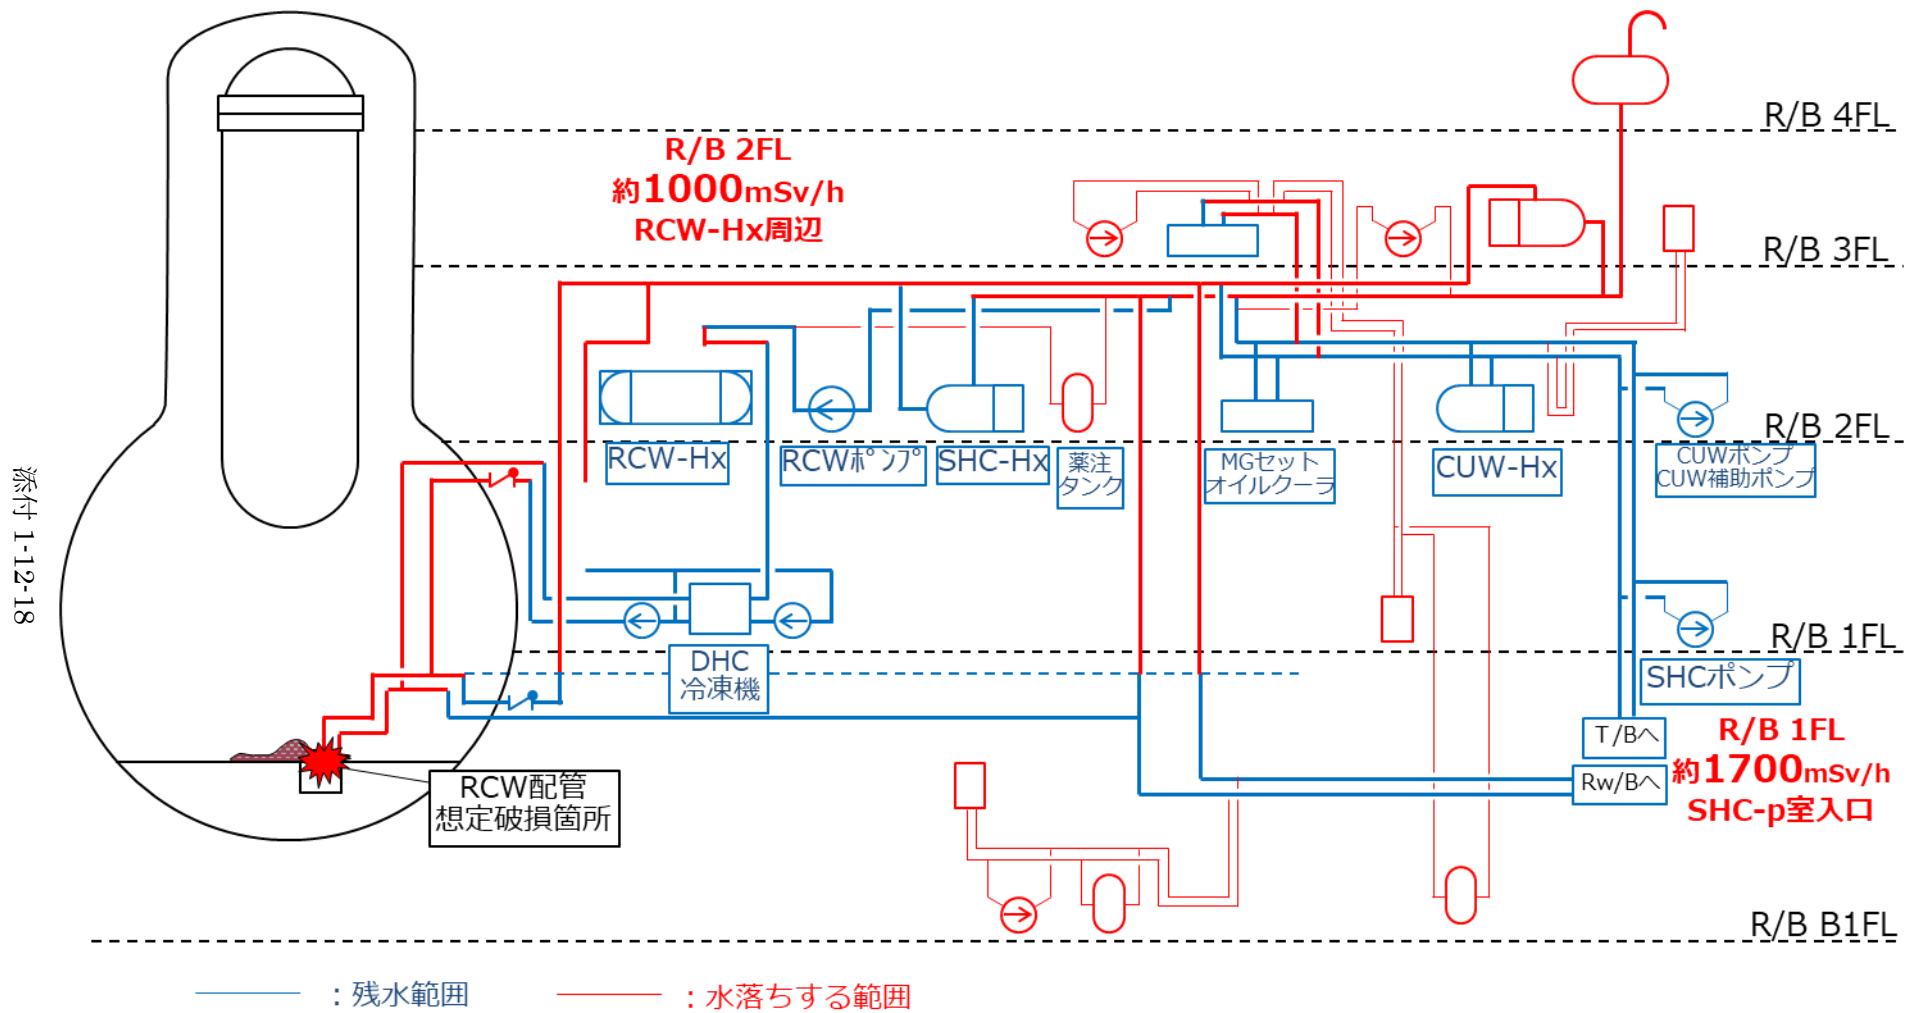
図 3.3.3 PCV 内の破損箇所からのみ水落ちした場合に想定される RCW 系統水の残水状況

RCW は閉ループの系統であり、各フロアの上部を通る母管から各機器へ系統水が供給されている。R/B 内で破損は現在まで確認されておらず、RCW 系統水が PCV 内の破損箇所のみから流出した場合は、母管の系統水は水落ちするものの、各機器の配管内には系統水が残留する。この場合想定される残水状況を図 3.3.3 に示す。1 階南東エリア周辺では、1 階 DHC や 2 階 RCW-Hx、SHC-Hx に系統水が残留していると考えられる。仮に、残留している高線量の系統水が漏えいし、南東エリアへ流れ込んだ場合、南東エリアの高線量率の原因となりうるため、南東エリアへの漏えいの有無を検討する必要がある。

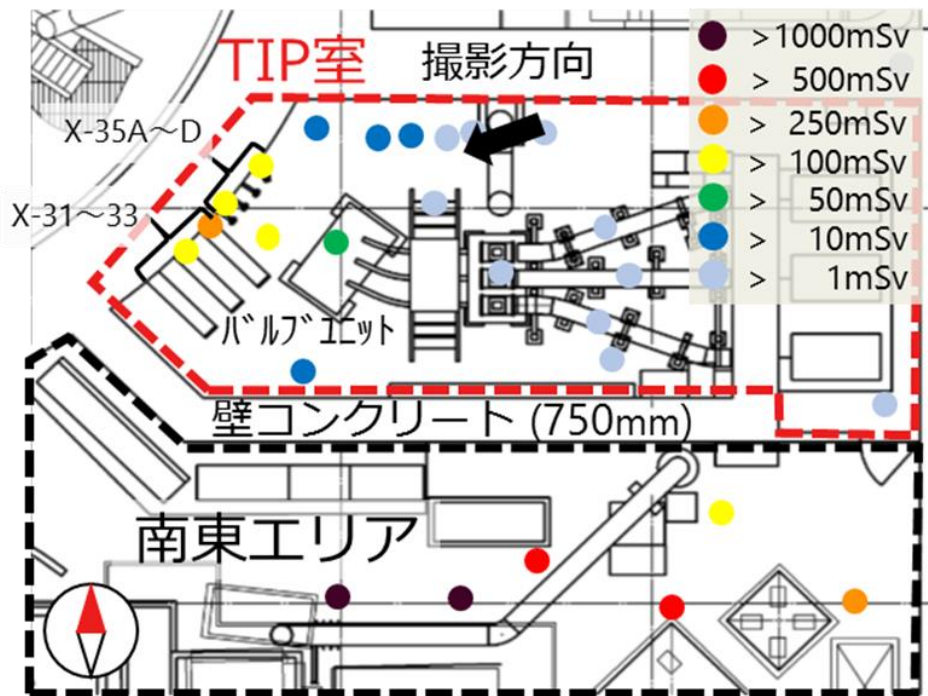
図 3.4.1 TIP 室の空間線量率（2015 年 9 月）及び
南東エリアの空間線量率（2013 年 12 月）
（参考文献[6][8]を加工）

2015 年 9 月 24 日～2015 年 10 月 2 日の 1 号機 TIP 室内調査で得られた TIP 室内の空間線量率を図 3.4.1 に、PCV ペネトレーションまわりのガンマカメラ写真を図 3.4.2 に示す。当初汚染が危惧されていた TIP 計装ペネトレーション (X-35A～D) では汚染は確認されていないが、隣の X-31 ペネトレーションでは約 300mSv/h の汚染が確認された。X-31 ペネトレーション内には主蒸気計装と SHC 計装が敷設されているが、どの計装が汚染しているかについては不明である。

図 3.4.3 に X-31 ペネトレーションの画像を、図 3.4.4 に X-35 ペネトレーションの画像を示す。ガンマカメラで汚染の確認されている X-31 ペネトレーションに漏洩痕は確認できない。一方で、X-35A ペネトレーション下部には茶色い跡が確認できるものの、ガンマカメラでは汚染は確認されていない。また、図 3.4.1 から TIP 室内の空間線量率は X-31 ペネトレーションから離れるにつれて低くなっていることから、X-31 ペネトレーションの汚染はペネトレーション部分で留まっており、TIP 室内への放射性物質の移行は無かったものと考えられる。

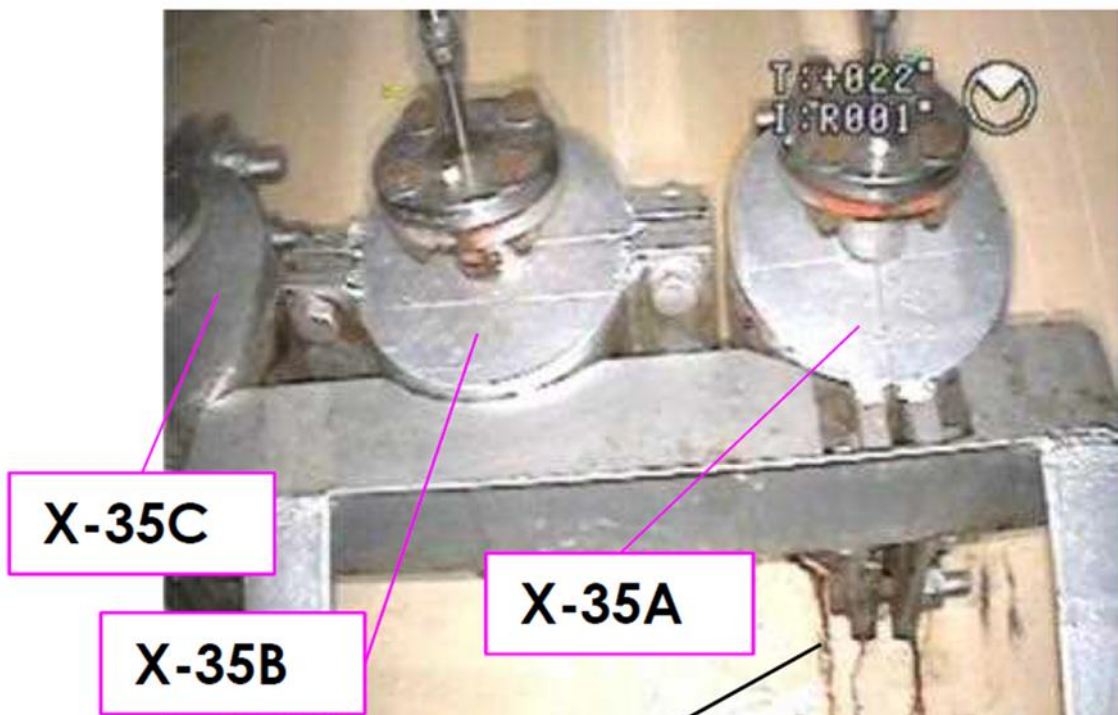
図 3.4.4 X-35 ペネトレーションの画像[8]

X-35A下部のみ茶色い跡あり
