2号機原子炉補機冷却水系に高線量率が観測されなかった原因の推定

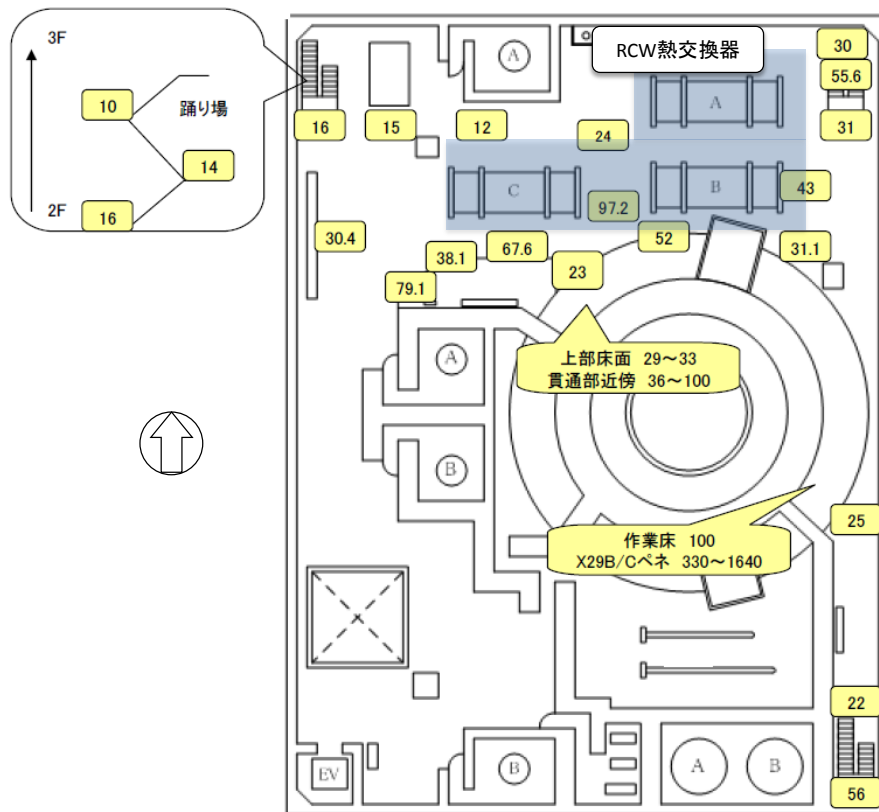
当社が公表している 2号機 R/B 2～4 階、及び Rw/B 1 階の空間線量率の測定結果を図 1～図 4 に示す。1号機と 2号機で線量率が測定された時期は必ずしも同時期とは限らないものの、これらの図に示すとおり、添付資料 1-9 に記載した 1号機の R/B 内における空間線量率の測定結果では RCW 系統の負荷となっている機器の周辺で高い線量率が観測される傾向にあったのに対して、2号機ではそのような傾向がみられないことがわかる。

図1 2号機 R/B 2階の空間線量率（単位：mSv/h）[1]

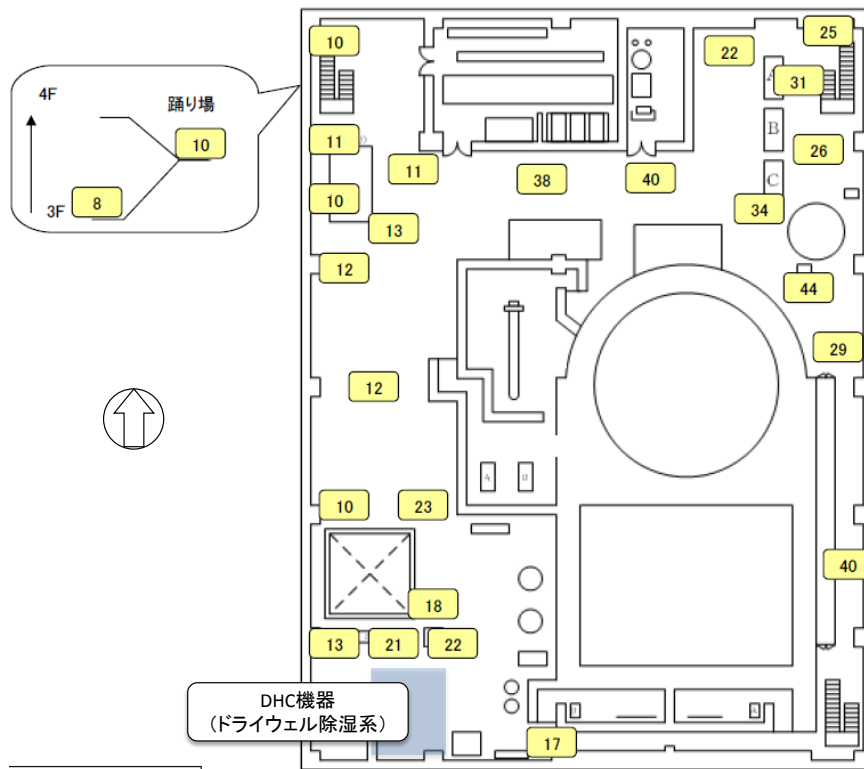
図2 2号機 R/B 3階の空間線量率 (単位: mSv/h) [1]

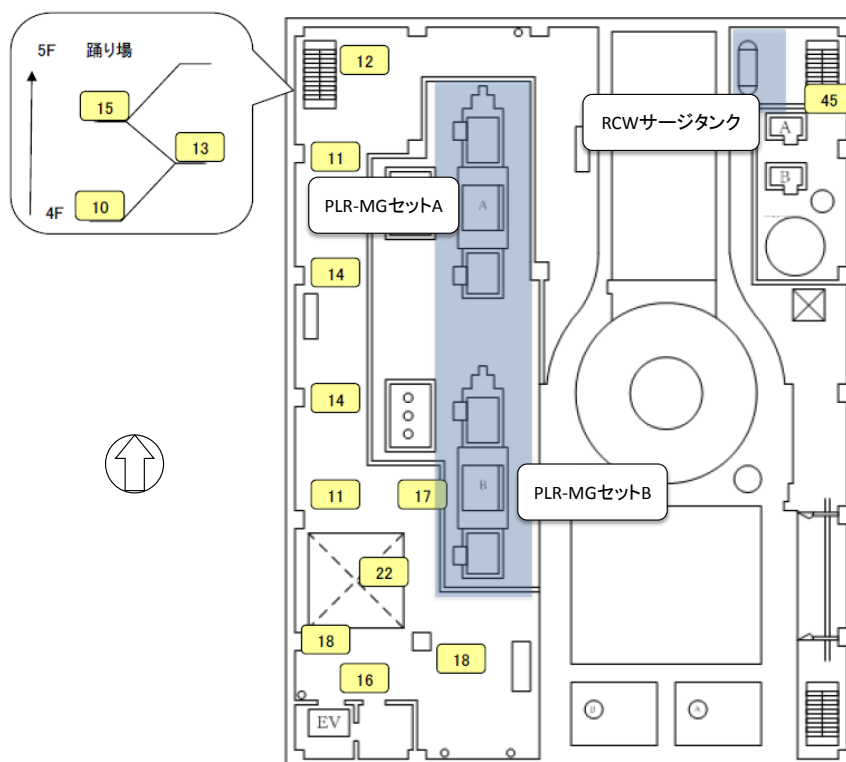
図3 2号機 R/B 4階の空間線量率 (単位: mSv/h) [1]

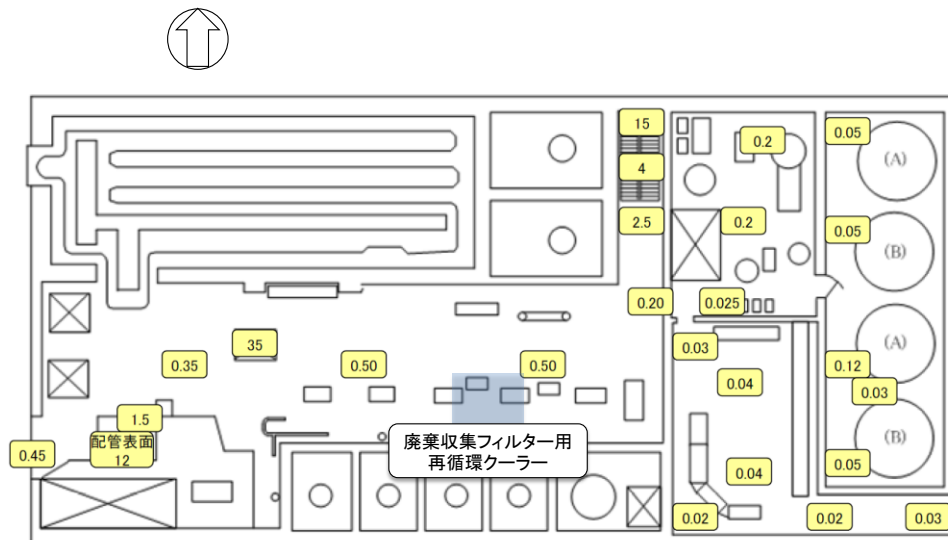
図 4 2号機 Rw/B 1階の空間線量率（単位：mSv/h） [1]

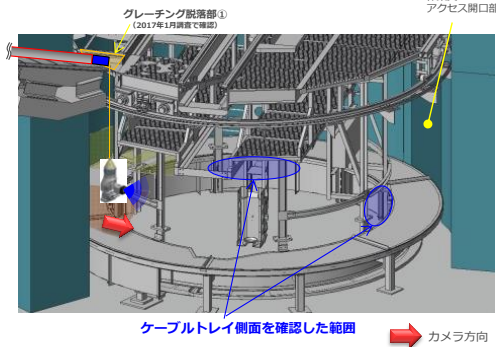
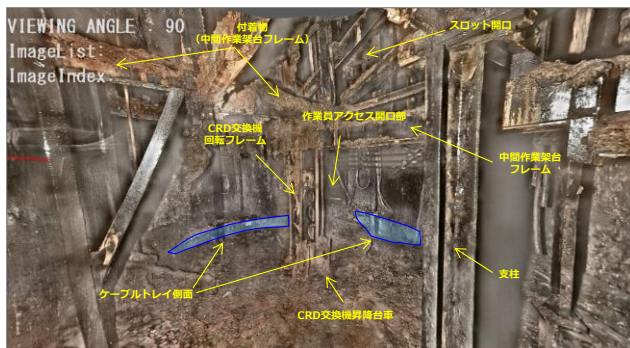
調査で得られた画像からはペDESTAL底部一面に堆積物が広がっている様子が確認できた(図5)。また、図6に示すとおり、燃料集合体の上部タイプレートがペDESTAL床に落下しているのが確認できる。上部タイプレートが落下してきたRPVの穴を通して燃料デブリも落下したとすると、ペDESTAL床に落下した上部タイプレート付近の堆積物は燃料デブリを含むものと考えられる。位置によって堆積物の堆積高さに違いはあるものの、ペDESTAL床一面に広がっていることから、燃料デブリを含む堆積物はある程度流動性を持った状態で落下して堆積したものと考えられる。

図5 2号機 ペDESTAL底部の様子 (その1) [2]

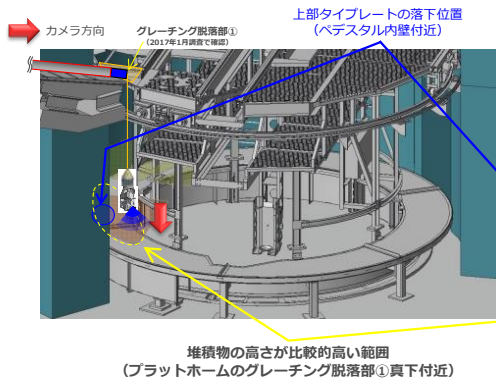
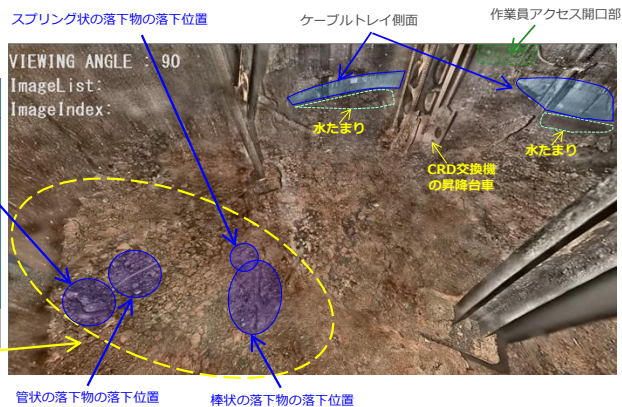
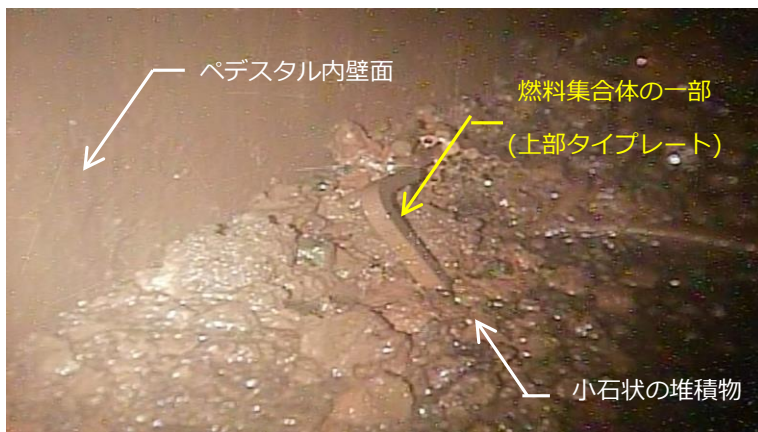
図6 2号機 ペDESTAL底部の様子 (その2) [2]

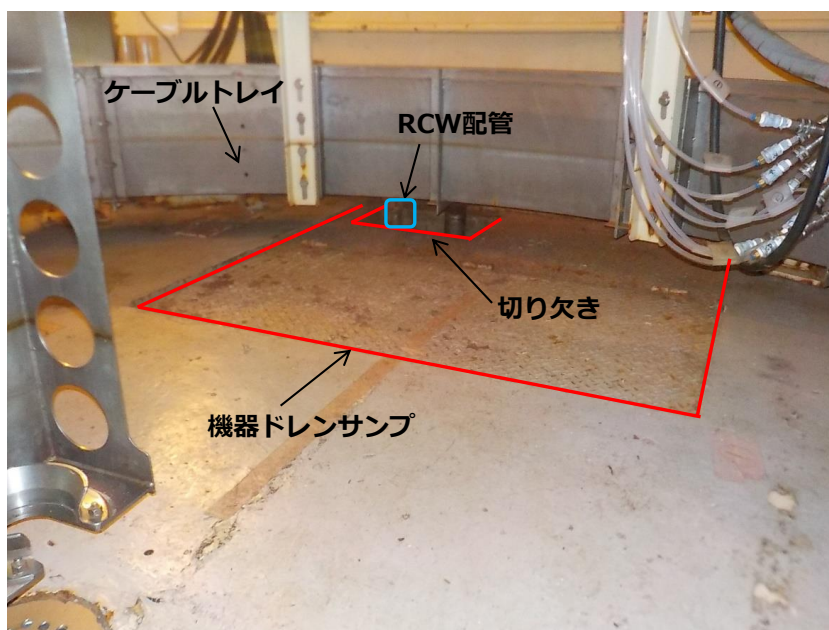
ここで、2号機のRCW配管のD/W内における引き回しについて整理すると、RCW配管はD/W内において、作業員アクセス開口部を通じてペDESTAL外からペDESTAL内に導かれ、機器ドレンサンプまではケーブルトレイより壁際を床上約40～50cmの高さで引き回された後、機器ドレンサンプの中へと導かれている。図7に5号機の機器ドレンサンプ周辺の様子を示す。機器ドレンサンプの中にRCW配管が導かれている様子がわかる。2号機も同様の構造である。

また、機器ドレンサンプの蓋（チェッカープレート）は炭素鋼（融点：約1500℃）でできており、厚さは約3mmである。ケーブルトレイやRCW配管に比べると厚さはやや薄いものの、機器ドレンサンプ位置で特に堆積物の高さが低いといった状況が確認されていないことから、燃料デブリが含まれる堆積物からの熱的な影響で機器ドレンサンプの蓋が大きく損傷し、サンプ内に堆積物が大量に侵入している状況にはない可能性が考えられる。なお、機器ドレンサンプの蓋にはRCW配管を導くための切り欠きがあり、切り欠きを通じて機器ドレンサンプ内に燃料デブリを含む堆積物が侵入した可能性も考えられる（図7参照）。ただし、たとえサンプ内でRCW配管と接触しても、上述のとおり堆積物の温度は高くなく、RCW配管を損傷させる事態には至らなかったものと考えられる。

図7 5号機 機器ドレンサンプ周辺の様子 (2号機も同様の構造)

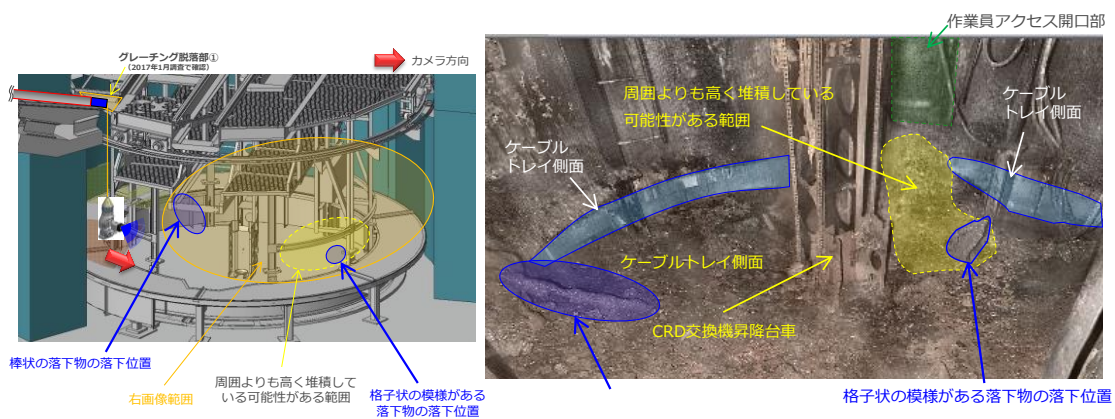
図8に示すとおり、作業員アクセス開口部付近は堆積物が周囲より高く堆積している可能性がある箇所（直上にRPVの破損口があり、燃料デブリを含む堆積物が上から落下してきた可能性がある箇所）である。ケーブルトレイ上面の高さは約70cmであり、堆積物はその上にも堆積しているように見えることから、ペDESTAL中央付近にあるCRD交換機昇降台車が埋まっている高さ約40～50cmと比較してより高くなっていると考えられる。したがって、RCW配管がペDESTAL底部に堆積している燃料デブリを含む堆積物と接触している可能性は十分に考えられる。

図8 2号機 ペデスタル底部の様子 (その3) [2]

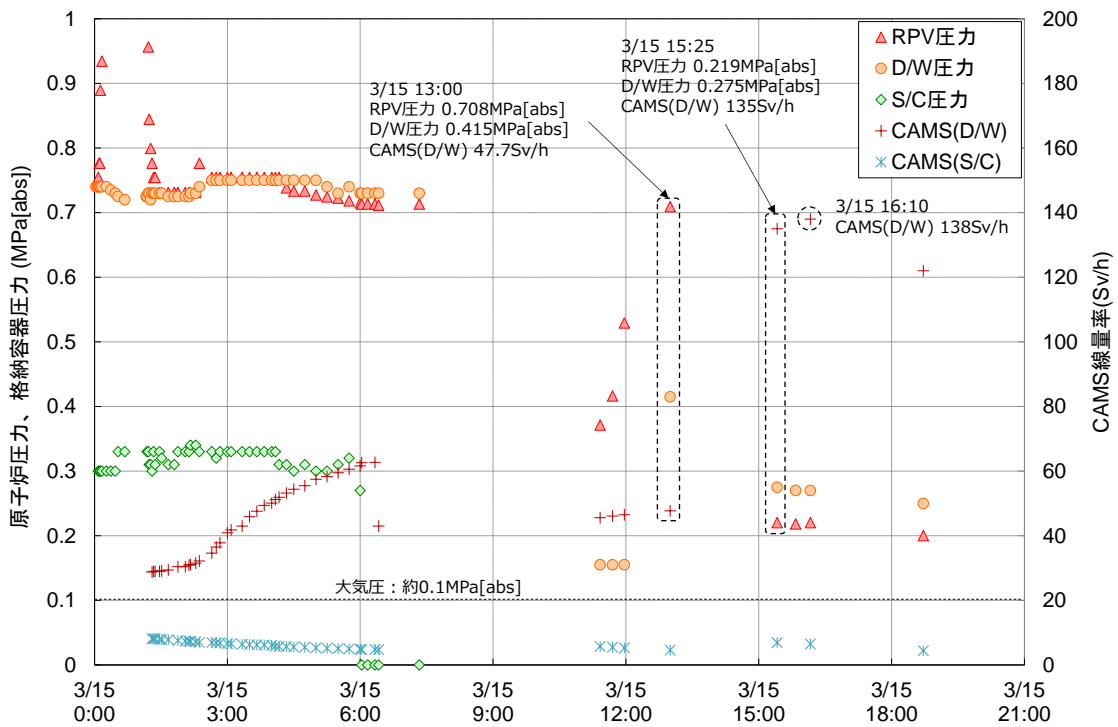
続いて、図11に2号機のRPV圧力、PCV圧力と格納容器雰囲気モニタ系（CAMS）による線量率の測定結果を示す。事故時、計測された中でD/W CAMSの最大値は、3月15日16時10分の138Sv/hであり、3月15日13時00分から15時25分の間、線量率が急激に上昇していることがわかる。添付資料2-11に詳述したように、この線量率の上昇はRPV底部が破損したことが原因となった可能性が考えられる。また圧力の変化に着目すると、3月15日13時00分にRPV圧力とD/W圧力の間には約0.3MPaと大きな差圧があるものの、15時25分の段階では両圧力が均圧している（D/W圧力よりRPV圧力の方が低いのは、事故の影響でD/W内が高圧となり、RPV圧力の計測配管内の水位が低下したためと考えられる）。RPV圧力とD/W圧力が均圧する要因の一つとして、RPVからD/Wへの大規模な漏えいが生じた可能性が考えられ、つまり3月15日13時00分から15時25分の間、RPV底部が破損した可能性が考えられる。

3月15日13時00分における D/W 圧力は、大気圧分 (約 0.1MPa[abs]) を除いてゲージ圧に直すと約 0.315MPa[gage]であり、水柱に直せば約 31.5mH₂O となる。

RCW 系統側の水頭圧が約 32mH₂O であることと比較すれば、上述の D/W 圧力の値はほぼ同程度である。この後、D/W 圧力が上昇したところで RPV 底部が破損し、ほどなくして燃料デブリを含む堆積物と RCW 配管が接触した可能性、あるいは、RPV 破損に伴って D/W 圧力が上昇し、ほどなくして燃料デブリを含む堆積物と RCW 配管が接触した可能性もあると考えられるため、RCW 配管と燃料デブリを含む堆積物が接触したと考えられる頃に、D/W 圧力が RCW 系統の水頭圧を上回る状況になっていた可能性は残る。逆に、この頃には D/W から R/B への漏えいが生じていたこと、加えて、S/C がトーラス室に侵入した水により外部冷却されていたと考えられることから、燃料デブリを含む堆積物が RCW 配管と接触したと考えられる頃には、D/W 圧力が RCW 系統側の水頭圧を下回っていた可能性も考えられる。

図 11 2号機のRPV圧力、PCV圧力、CAMS測定値の推移（その1）

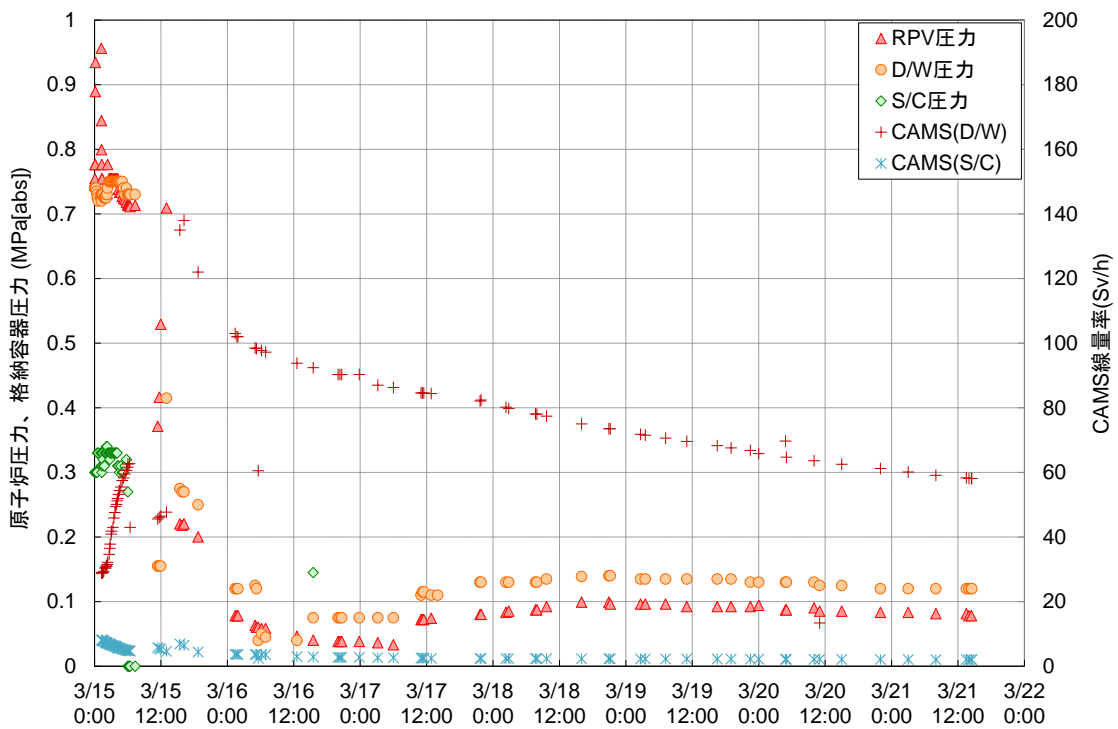
なお、この後 D/W 圧力は、図 12 に示すように、基本的には単調に減少し、大気圧に近づく傾向にある。

図 12 2号機のRPV圧力、PCV圧力、CAMS測定値の推移（その2）

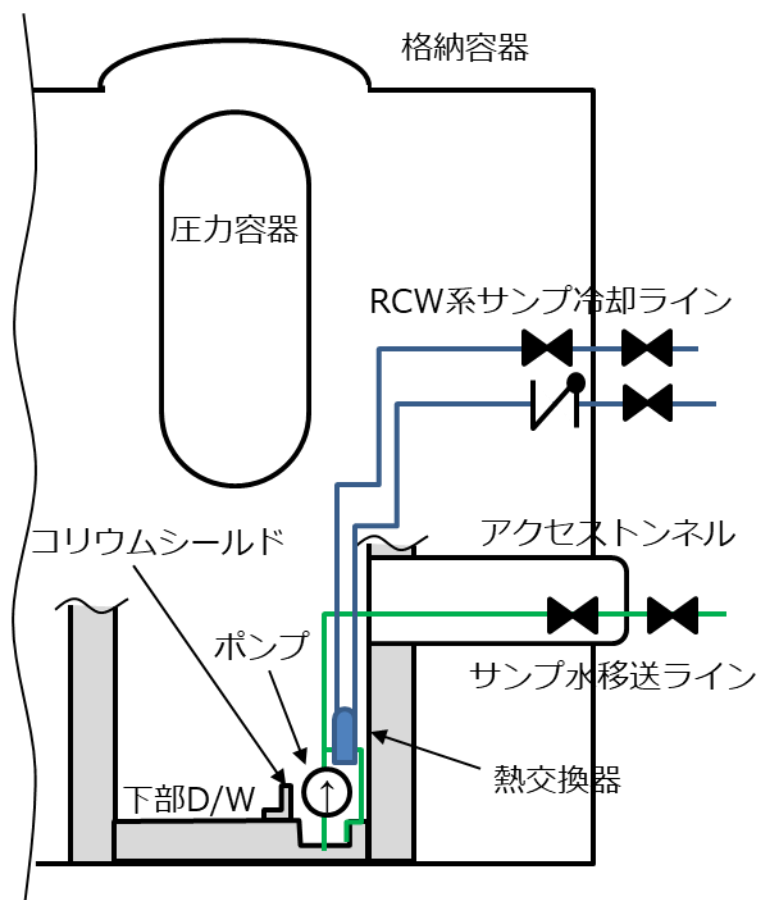
図 13 RCW 系統及びサンプル水移送ラインの隔離弁

柏崎刈羽原子力発電所では、PCVを貫通するRCW系統の配管にはPCV貫通部に近接した位置でPCV内及びPCV外の両方にPCV隔離弁（又は逆止弁）を設置している（図13）。これらの弁は炉水位の低下又はD/W圧力の上昇を検知して自動で隔離される設計であり、RPVが破損し溶融燃料が下部D/Wに移行する前に閉止（逆止弁はPCV内から外への逆流を防止）することでPCV外の配管への汚染の拡大は防止される。また、上記のPCV隔離弁の駆動電源は、ガスタービン発電機、号機間電源融通及び電源車により強化しており、隔離動作の信頼性を向上している。D/Wサンプにはサンプ水をPCV外に移送するラインがあるが、本ラインにはRCW系統と同様に自動隔離機能を有した隔離弁をPCV貫通部の内外に設置している。また、下部D/Wにはコリウムシールドを設置して溶融燃料のサンプへの流入を防止している。
