3月20日前後の線量上昇について

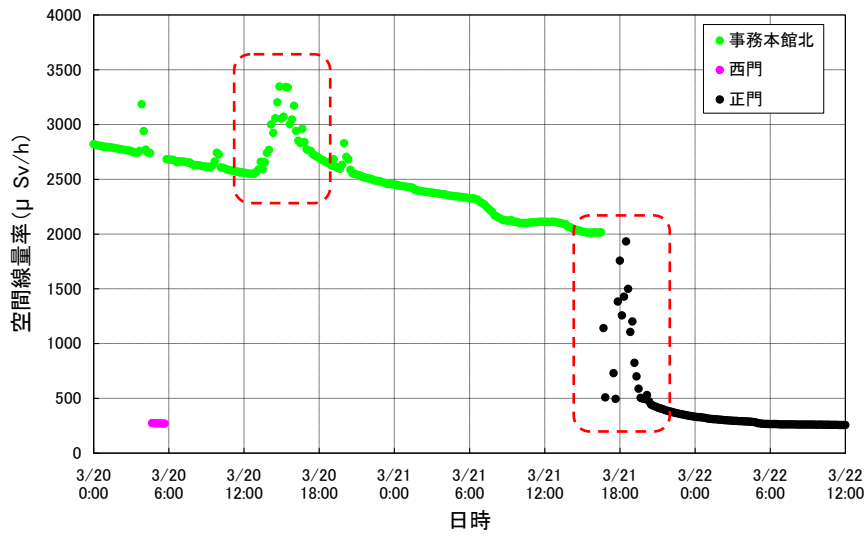
図1 3月20日、21日の線量上昇

図1に、3月20日過ぎの福島第一原子力発電所周辺の線量測定値を示す。問題にしている線量上昇は、赤枠で囲った箇所である。3月20日は、事務本館北において12時50分～14時50分の2時間で約800 μ Sv/h上昇しており、16時頃まで3000 μ Sv/hを超える水準で推移し、その後減少に転じている。3月21日は、正門において16時50分～18時30分の1時間40分で約1400 μ Sv/h上昇しており、その後19時40分には上昇前と同じ水準まで線量率が低下している。

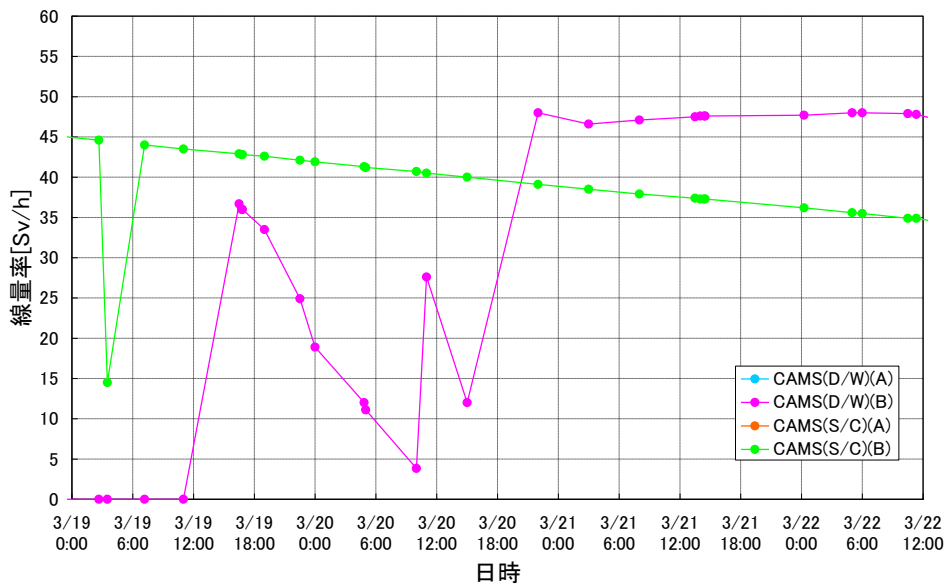
図 5 1号機 CAMS

1号機について、図 3、図 4 を見ると、測定点の少なさはあるものの、線量上昇が観測されている期間において、原子炉水位、原子炉圧力、格納容器圧力に大きな変化は見られない。図 5 において、CAMS (D/W) の指示値が 20 日の 12 時過ぎに大きく低下していることから、格納容器から放射性物質が放出された可能性も考えられるが、格納容器圧力に変化が見られないこと、

CAMS (S/C) の指示値は当該の時間帯に大きな変化が見られないことを合わせて考えれば、CAMS (D/W) の指示値の不良である可能性が高いと考える。

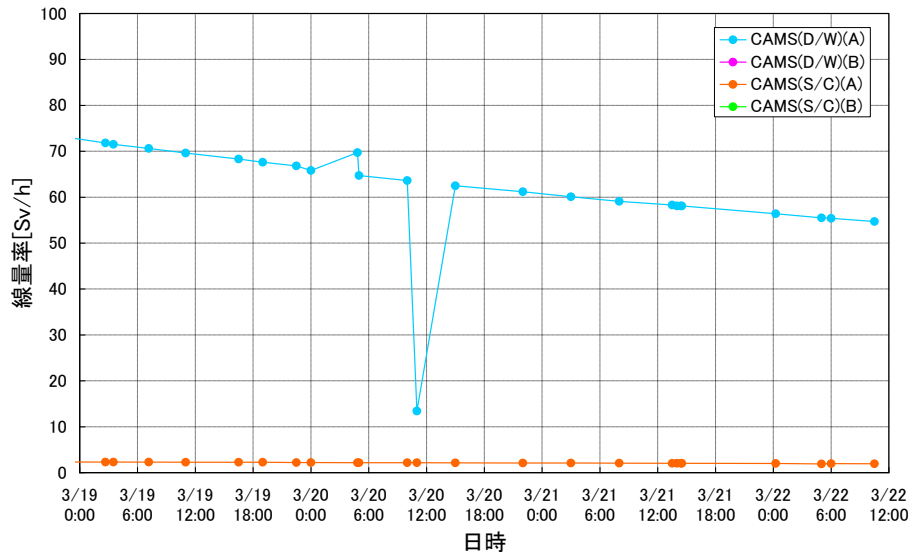
図 8 2号機 CAMS

2号機について、図6、図7を見ると、測定点の少なさはあるものの、線量上昇が観測されている期間において、原子炉水位、原子炉圧力、格納容器圧力に大きな変化は見られない。図8において、CAMS (D/W) の指示値が20日の11時に前後と比較して低い値を示しているが、CAMS (D/W) 測定値の連続性の観点と CAMS (S/C) の値が同時刻帯で変化がないことから、11時の測定結果が指示不良である可能性が高いと考える。

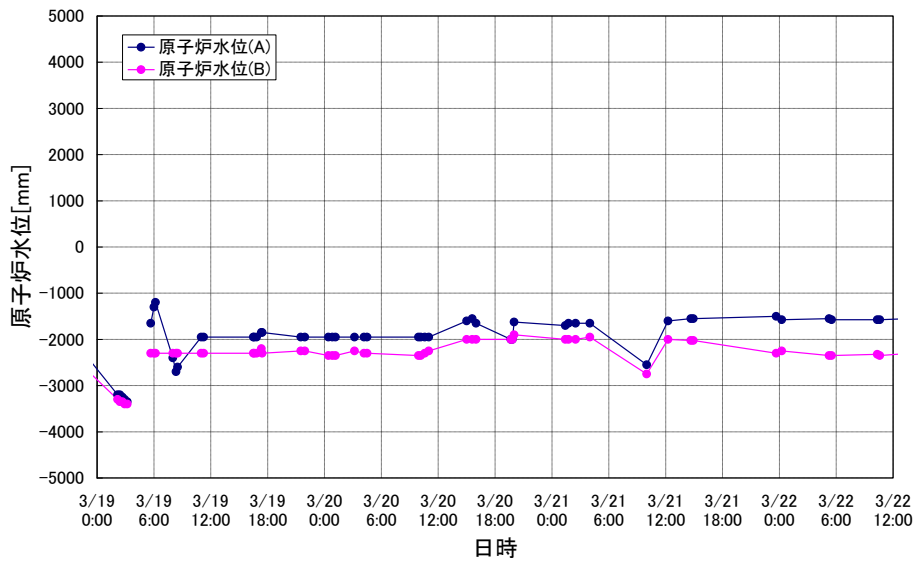
3号機について、図9、図10を見ると、20日の線量上昇が観測される期間において、原子炉水位にわずかな上昇がみられ、原子炉圧力、D/W 圧力にわずかな低下がみられる。この時間、3号機の給水ノズル N4B 温度は210℃ (11時) から140℃ (15時) に、圧力容器下部ヘッドは244℃ (11時) から220℃ (15時)、D/W HVH 戻り温度は220℃ (11時) から187℃ (15時) というように、原子炉圧力容器、格納容器の温度はそれぞれ低下傾向を示している[1]。従って、温度の低下に伴い、圧力が低下したものと考える。また、図11を見ると、当該の時間 CAMS の指示値に変化は見られない。これらのことから、3号機から放射性物質が放出される事象がこの時間帯発生した可能性は低いと考える。

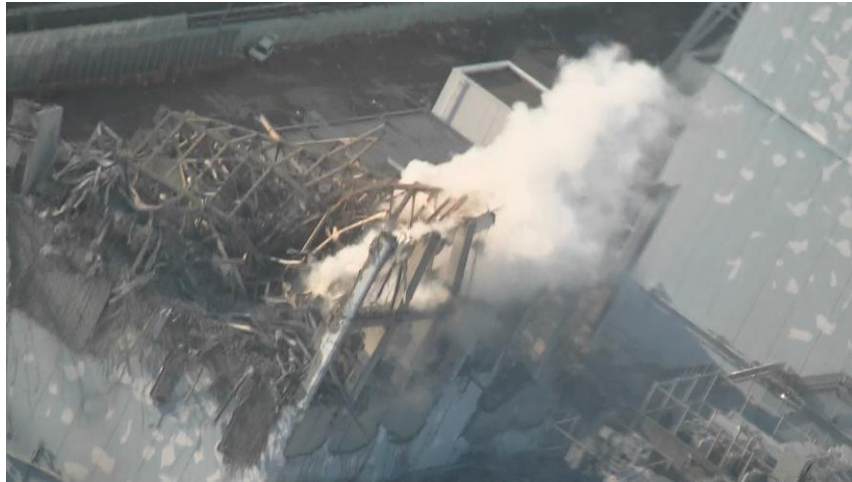
図 12 3号機空撮写真 (2011年3月16日撮影)

3 月 20 日、21 日当時、各プラントの格納容器からはある程度定常的に放射性物質の漏出が起こっていたと考えられる。例えば、3 号機の格納容器から漏えいした蒸気等が白煙となり、水素爆発により崩壊した建屋上部からあがっている様子が、3 月 16 日に撮影された空撮写真で確認できる（図 12）。
