## 3号機格納容器からの漏えいと大量の蒸気放出について

本検討では、3月15日以降に観測された原子炉建屋の状況、ベント弁の開操作に対する格納容器圧力変化から、3号機のベントの成否、格納容器からの漏えい、観測されている建屋上部からの水蒸気放出の関係について検討を実施した（当該の内容は、3号機-8, 10, 11として課題設定している）。

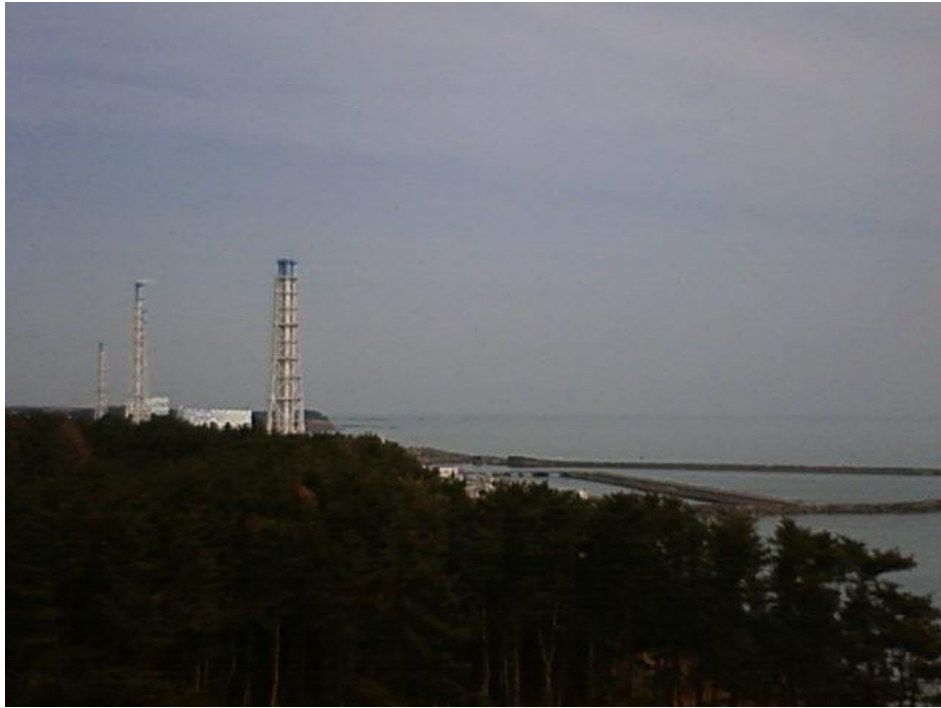
ントが成功したものと判断されているが、この画像はそれから約 40 分が経過した後の画像である。3, 4 号機排気筒部分の拡大図からもわかる通り、ベントにより水蒸気が放出されていることが確認できる。一方で、原子炉建屋部分に特異的な状況は観測されない。

図2 福島第一原子力発電所ライブカメラの映像（撮影日 3月13日10時）  
上：ライブカメラ映像全体 中： 3, 4号排気筒拡大図 下：原子炉建屋周辺拡大図

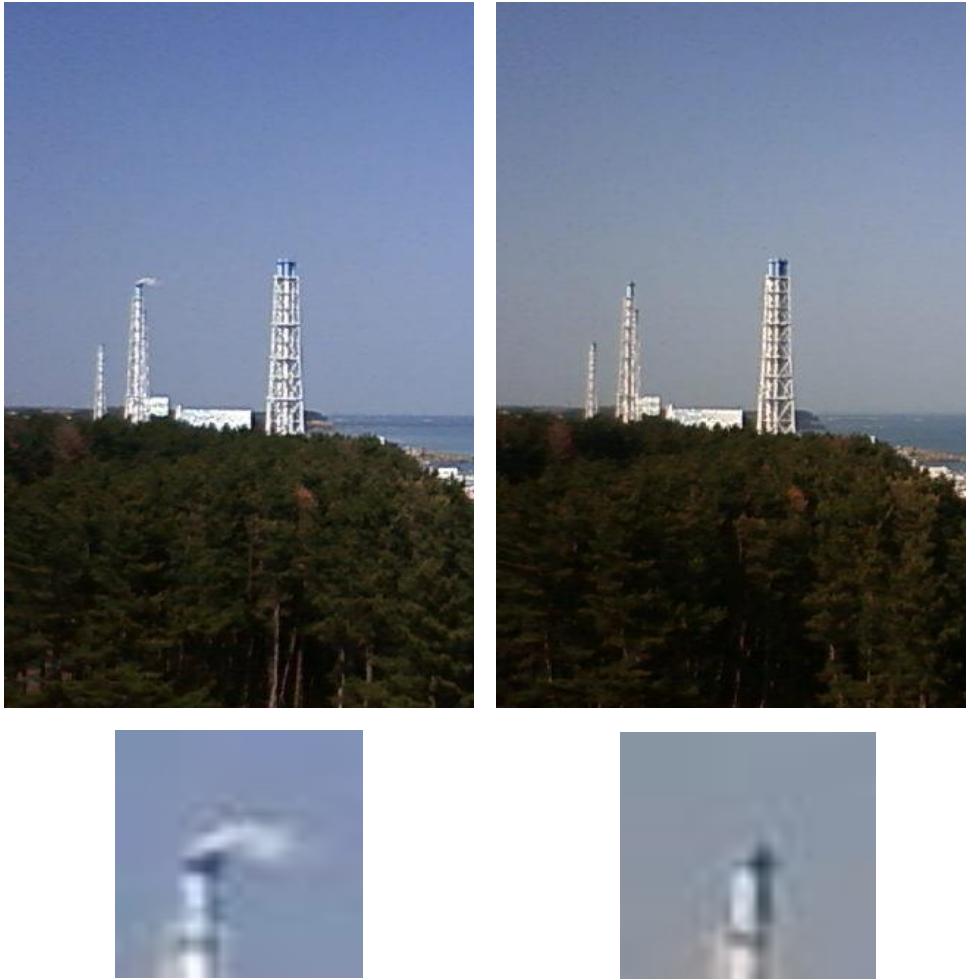
図3に3月13日13時00分および3月13日15時00分の画像を示す。記録上、11時17分にベント弁が閉まってしまったことを確認し、12時30分にベント弁開が確認されている（2回目のベント操作）ことから、13時00分のライブカメラ映像から確認できる水蒸気放出は、このベント操作が成功したことによるものと考えられる。15時00分のライブカメラ映像では明確な水蒸気放出は確認できない。

図3 福島第一原子力発電所ライブカメラの映像（抜粋）  
（撮影日 左：3月13日13時 右：3月13日15時）  
上：ライブカメラ映像（抜粋） 下：3,4号機排気筒拡大図

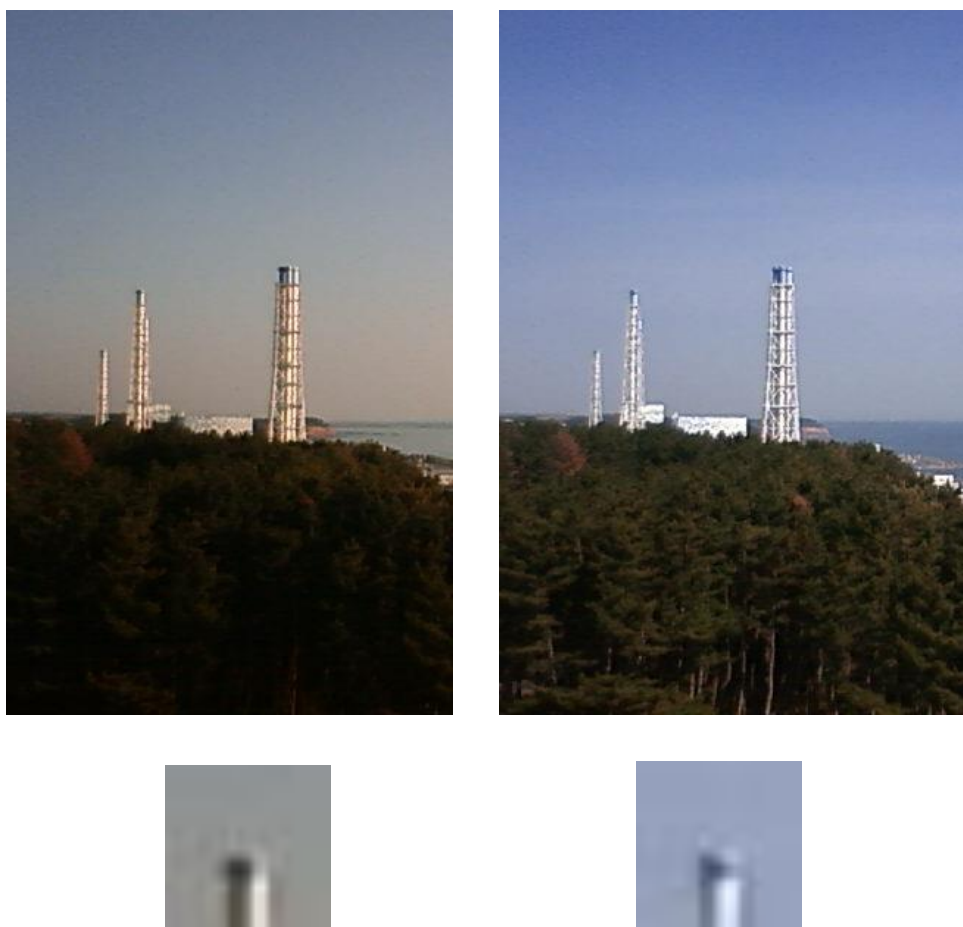
図4に3月14日7時00分および3月14日10時00分の画像を示す。記録上、6時10分にベント弁（小弁）の操作を完了（4回目のベント操作）しているが、いずれの時間帯にもライブカメラの映像からは明瞭な水蒸気放出は確認できない。ただし、小弁操作のため、蒸気流量が小さく、ライブカメラでの映像からは確認できなかった可能性は残る。

図4 福島第一原子力発電所ライブカメラの映像（抜粋）  
（撮影日 左：3月14日7時 右：3月14日10時）  
上：ライブカメラ映像（抜粋） 下：3,4号機排気筒拡大図

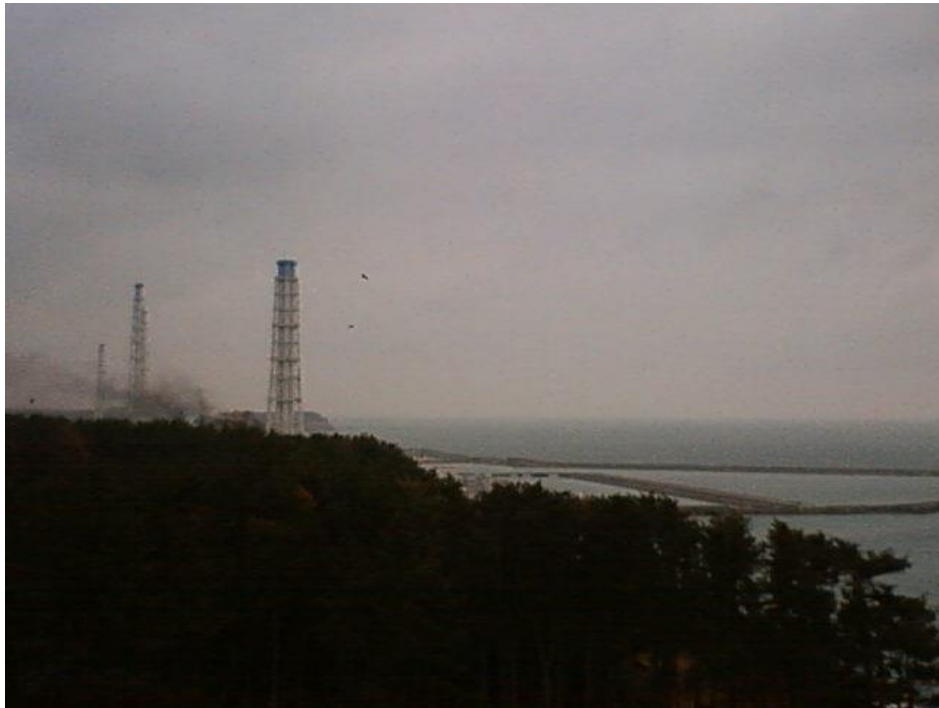
図5に3月15日7時00分の画像を示す。この時点では、3, 4号排気筒からの水蒸気放出は確認できないが、原子炉建屋周辺の拡大図を見ると、どの号機からかは特定できないものの、原子炉建屋上部からと考えられる水蒸気放出が確認できる。

図5 福島第一原子力発電所ライブカメラの映像（撮影日 3月15日7時）  
上：ライブカメラ映像全体 中： 3,4号排気筒拡大図 下：原子炉建屋周辺拡大図

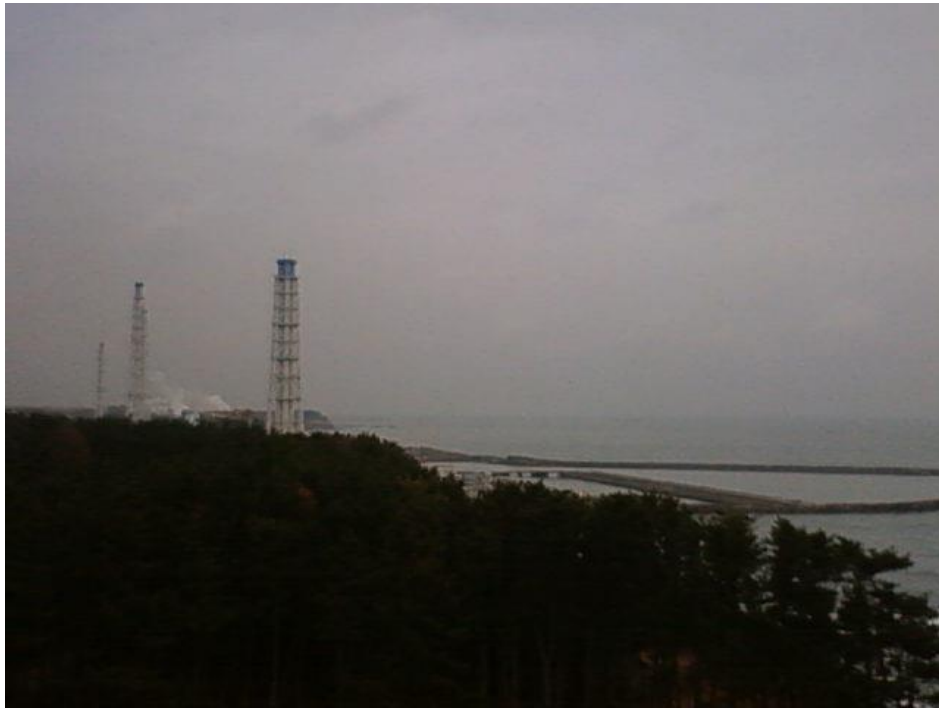
図6に3月15日16時00分の画像を示す。この時点では、3, 4号排気筒からの水蒸気放出は確認できないが、原子炉建屋周辺の拡大図を見ると、どの号機からかは特定できないものの、原子炉建屋上部からと考えられる水蒸気放出が確認できる。

図6 福島第一原子力発電所ライブカメラの映像（撮影日 3月15日16時）  
上：ライブカメラ映像全体 中： 3,4号排気筒拡大図 下：原子炉建屋周辺拡大図

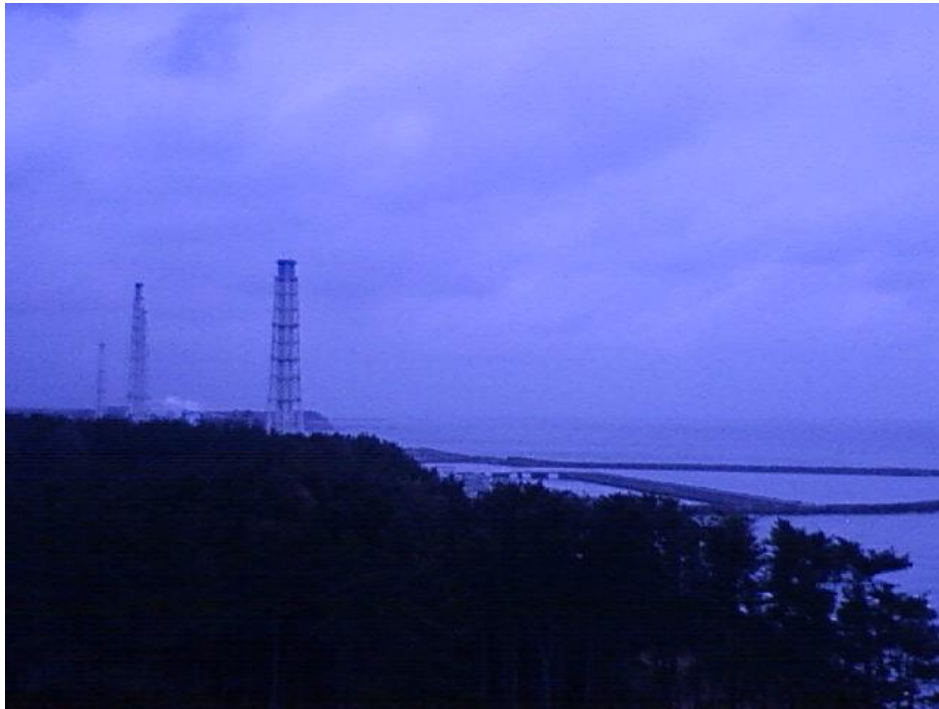
図7に3月15日17時00分の画像を示す。記録上、16時05分にベント弁開操作の小型発電機の取り換えを実施し、ベント弁の開操作を実施（5回目のベント操作）しているが、ライブカメラの映像からは明瞭な水蒸気放出は確

認できない。一方で、16時00分の映像と同様に、原子炉建屋上部からと考えられる水蒸気放出は確認することができる。

図7 福島第一原子力発電所ライブカメラの映像（撮影日 3月15日17時）  
上：ライブカメラ映像全体 中： 3,4号排気筒拡大図 下：原子炉建屋周辺拡大図

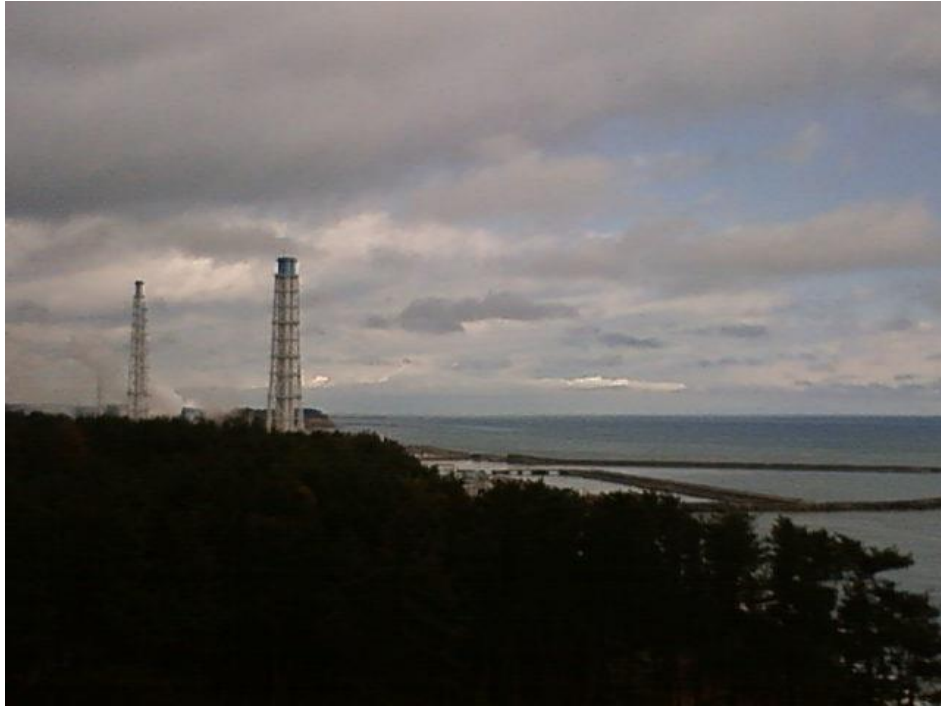
図8に3月16日10時00分の画像を示す。この時点でも、3、4号排気筒からの水蒸気放出は確認できないものの、原子炉建屋上部からと考えられる水蒸気放出は確認することができる。これまでの映像では、廃棄物処理建屋の形状が明確に見えていたが、この時間帯では放出された水蒸気により一部が隠れるような状態となっている。そのため、この時間帯の原子炉建屋からの水蒸気放出、すなわち、格納容器からの漏えいは、かなり大規模であったものと考えられる。

図8 福島第一原子力発電所ライブカメラの映像（撮影日 3月16日10時）  
上：ライブカメラ映像全体 中： 3,4号排気筒拡大図 下：原子炉建屋周辺拡大図

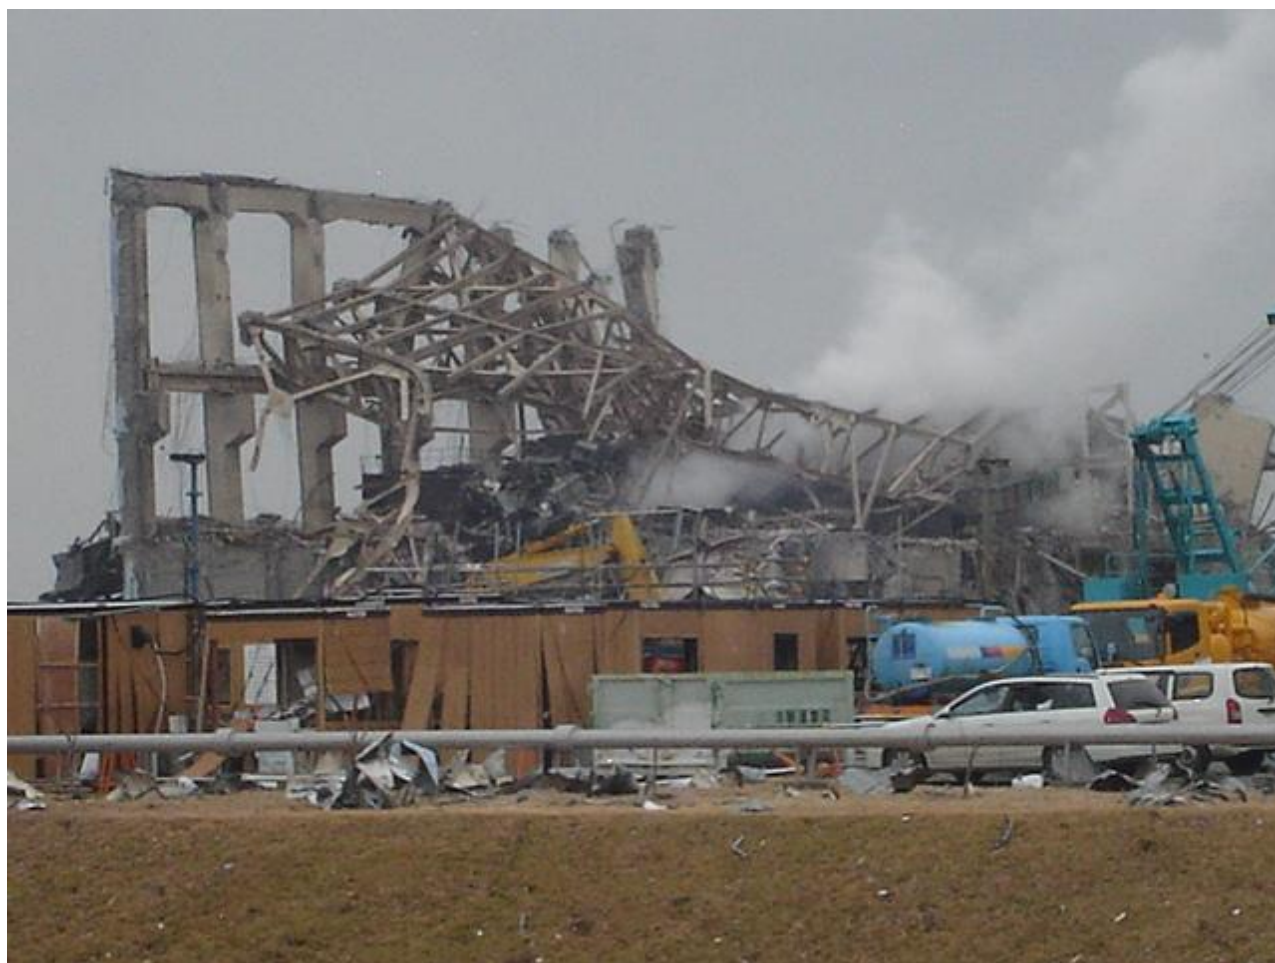
図9に3月15日朝に撮影された画像を示す。この時点で、3号機原子炉建屋の上部からの水蒸気放出は始まっていることが確認できる。また、ライブカメラにて撮影された3月15日7時00分の映像に水蒸気が放出されているところが確認されていることから、この撮影日情報は概ね正しいものと考えられる。

図9 3号機からの蒸気放出の様子（撮影日情報 3月15日7時31分）

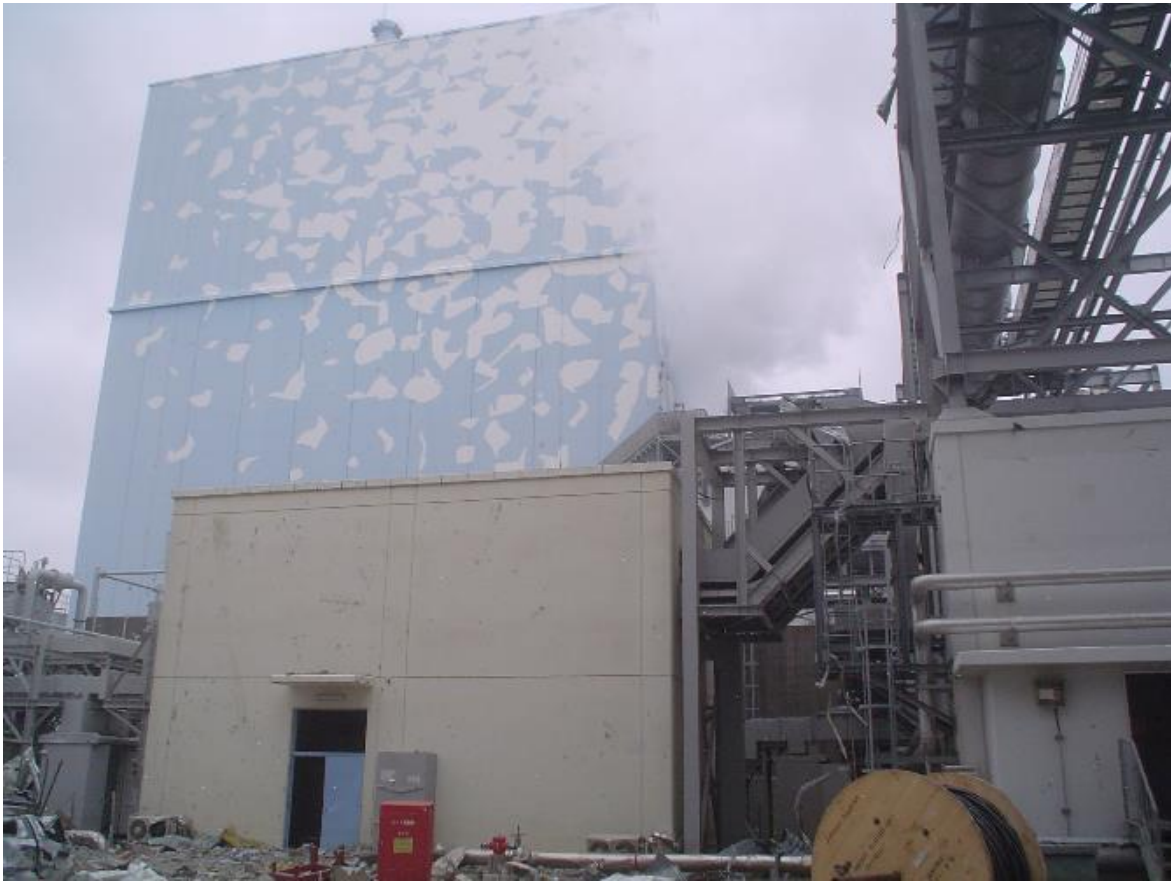
図10に3月15日朝に2号機の原子炉建屋を撮影した画像を示す。2号機原子炉建屋のブローアウトパネルは、1号機の水素爆発時に開いたことがわかっており、水蒸気はこのブローアウトパネルから放出されている。当社福島原子力事故調査報告書 別紙2 福島第一原子力発電所及び福島第二原子力発電所における対応状況について（平成24年6月版）においても、8時25分に原子炉建屋5階付近壁より白い煙（湯気らしきもの）があがっていることを確認、との記載があり、この撮影日情報についても概ね正しいものと考えられる。

図 10 2号機からの蒸気放出の様子（撮影日情報 3月15日8時58分）

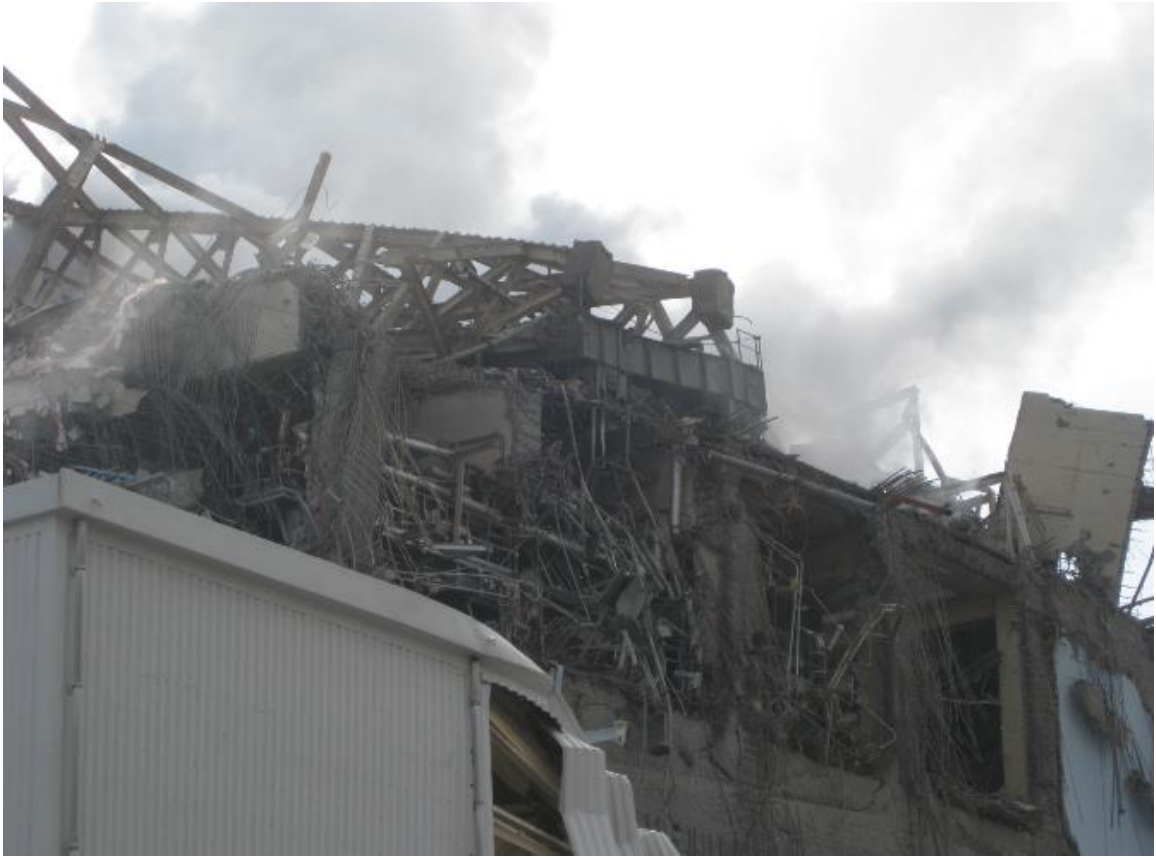
図11に3月16日朝に撮影された画像を示す。3号機原子炉建屋の上部からの水蒸気放出が継続していること確認できる。また、蒸気放出量は前日より多くなっているように見受けられる。これは、ライブカメラにて撮影された3月16日10時00分の映像とも整合していることから、この撮影日情報は概ね正しいものと考えられる。

図 11 3号機からの蒸気放出の様子（撮影日情報 3月16日9時51分）

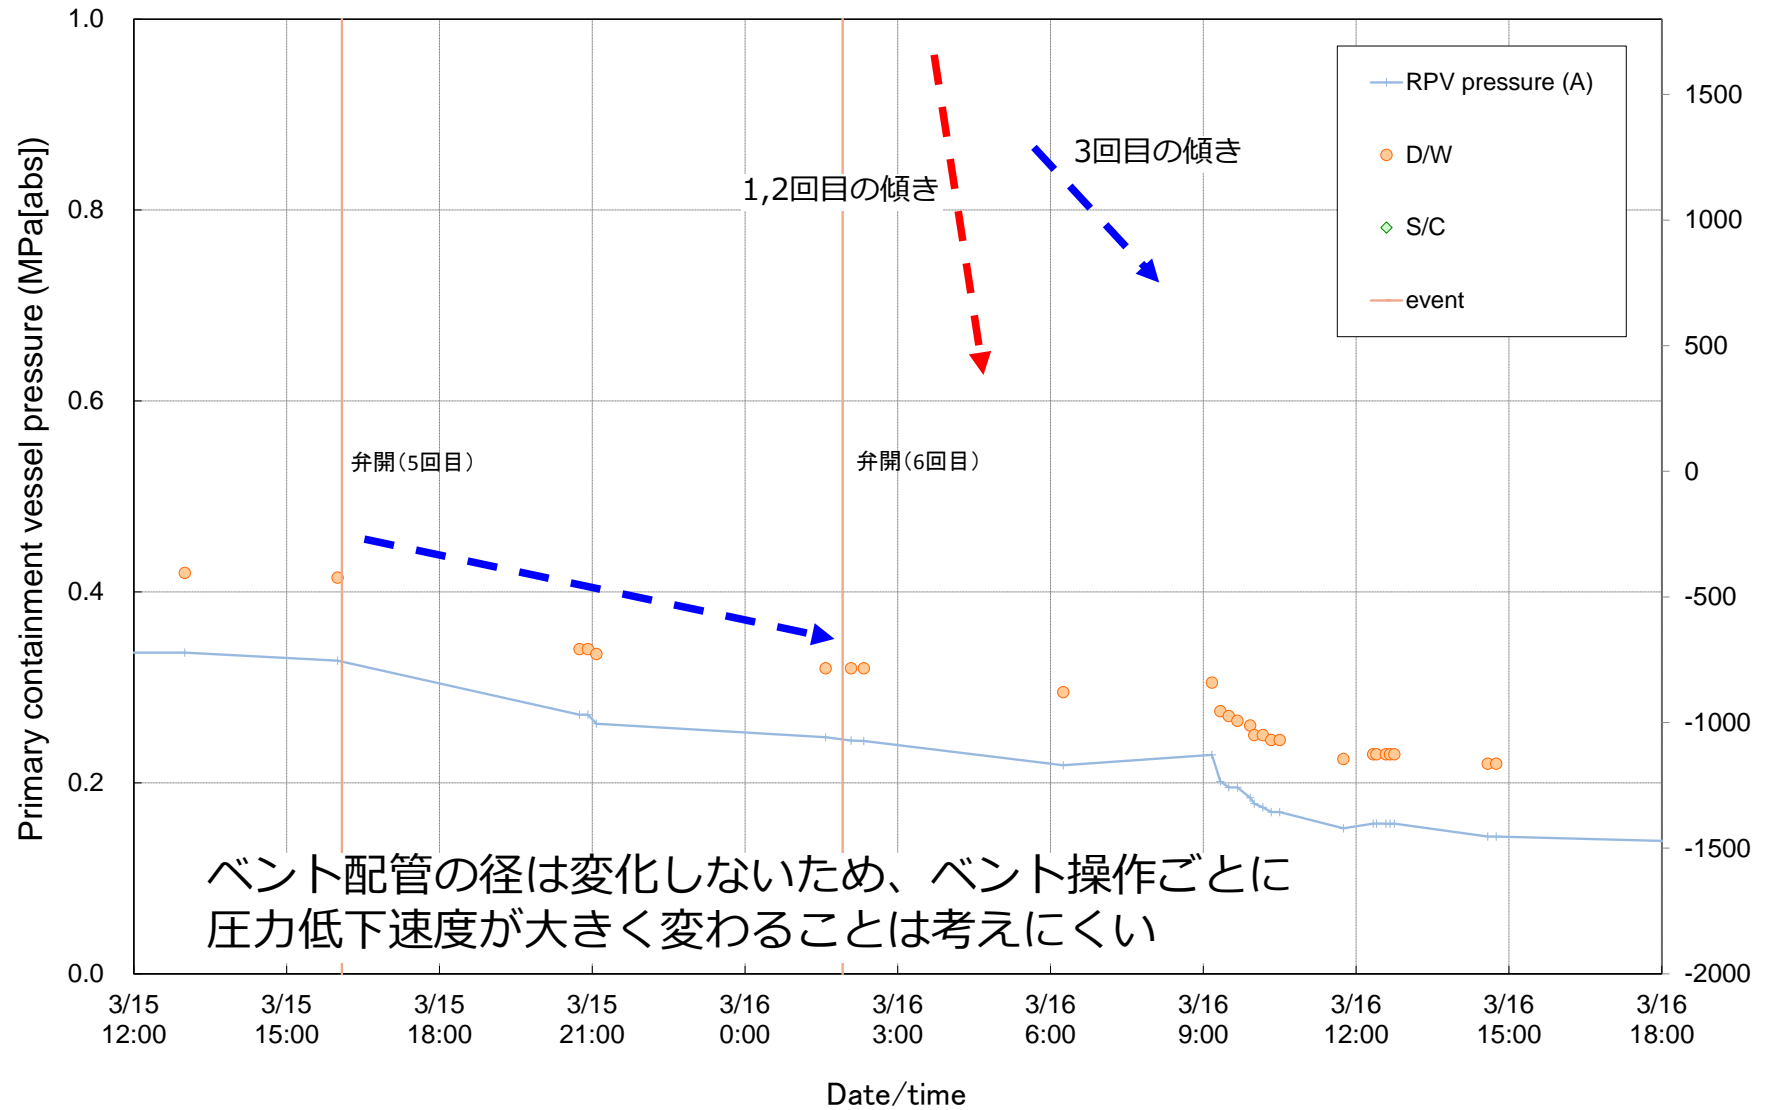
図 14 3号機の格納容器圧力の変化 (3月15日12時から3月16日18時)

この時間帯の格納容器圧力の変化を図14に示す。この時間帯では、記録上、5回目のベント開操作が実施されている。この際の、当社福島原子力事故調査報告書別紙2の記載を以下に転記する。

開操作は実施されたものの、その成否については明確とはなっていない。実際、この時の格納容器の圧力低下についてS/C圧力は測定されていないが、16時00分に0.415MPa(D/W)から21時05分に0.335MPa(D/W)と5時間で0.1MPa弱とベントによる放出の際に予想される減圧速度と比較して小さい。2.にて示したように、3月15日の朝から3号機原子炉建屋上部からの水蒸気放出が継続的に確認されていることから、このような緩やかな格納容器圧力低下は、格納容器からの直接放出によるものである可能性が高いと考えられる。
