## 3号機の炉心損傷・炉心溶融が進展した時期における原子炉水位挙動の推定

※本資料は、添付資料2における検討課題リスト「共通-3」「3号機-2」に挙げられる水位計指示値の挙動について、株式会社テプコシステムズにより提案、検討された内容を基に作成したものである。

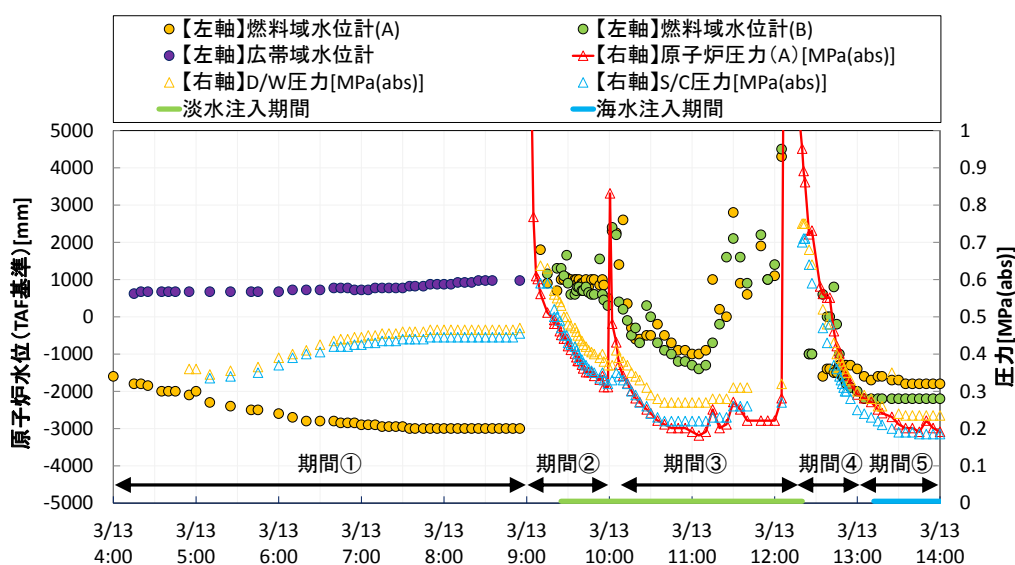
図1 プラントパラメータの実測値（3月13日4時～14時）

図1に3月13日4時～14時のプラントパラメータの実測値を示す。図中の期間①～期間⑤の実測値に基づいて、原子炉水位が実際どのように推移をしていたかを推定した。

表 1 に期間①～期間⑤における実際の原子炉水位挙動の推定結果を示す。同表には、参考として水位計配管内の水位挙動の推定についても記載している。各期間における原子炉水位の推定根拠について、以降 2.1～2.5 に示す。

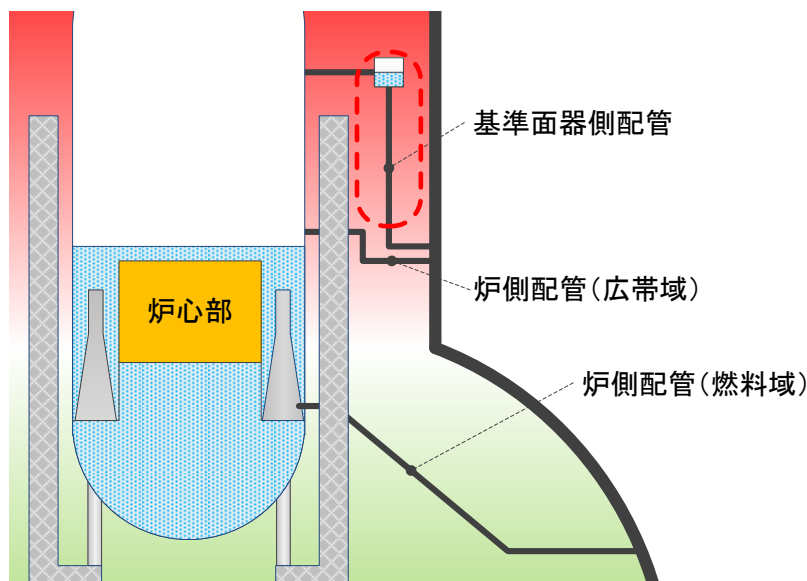
図 2 広帯域水位計、および燃料域水位計の格納容器内の配管の概略図

一方で、期間①中に広帯域水位計指示値は徐々に上昇しており、4:15 に TAF+620mm、4:20~6:00 に TAF+670mm、その後 8:55 にかけて TAF+970mm まで上昇している。広帯域水位計、および燃料域水位計の格納容器内の配管の概略を図 2 に示す。

広帯域水位計は図 2 に示す基準面器側配管と、炉側配管 (広帯域) の水頭の差を指示値に変換している。この期間の炉内の水位は TAF 以下に下がっていると考えられることから、炉側配管 (広帯域) の取出口は露出していると考えられる。また、炉側配管 (広帯域) と基準面器側配管の格納容器貫通

部の高さは同等であることから、広帯域水位計の指示値は図の赤枠で囲った部分の水頭に応じた指示値になっていると考えられる。広帯域水位計の構造より、8:55 時点の指示値を再現する当該部分の水頭圧は、約 48kPa と見積もられる。なお、2.5 にて後述するように、期間⑤において、格納容器貫通部以降（原子炉建屋側）の水位計配管内の水位が低下した徴候は見られていないことなどから、原子炉建屋側での水位計配管内の水位低下は無視できるものと考えられる。

水位計の指示値は炉側配管の水温に影響を受けるが、図 2 に示すように、燃料域水位計と広帯域水位計では炉側配管の設置高さが異なるため、同じ DW 内の環境においても、温度差が生じていた可能性が考えられる。3号機ではこの期間に D/W スプレーが実施されている。D/W スプレーノズルは、D/W の球状部の高い位置にある。図 2 に示すように、炉側配管（燃料域）は D/W の球状部の高い位置にあるため、D/W スプレーによって効果的に冷却され、炉側配管（燃料域）の水温は基準面器側配管と比較して低くなっていた可能性がある。

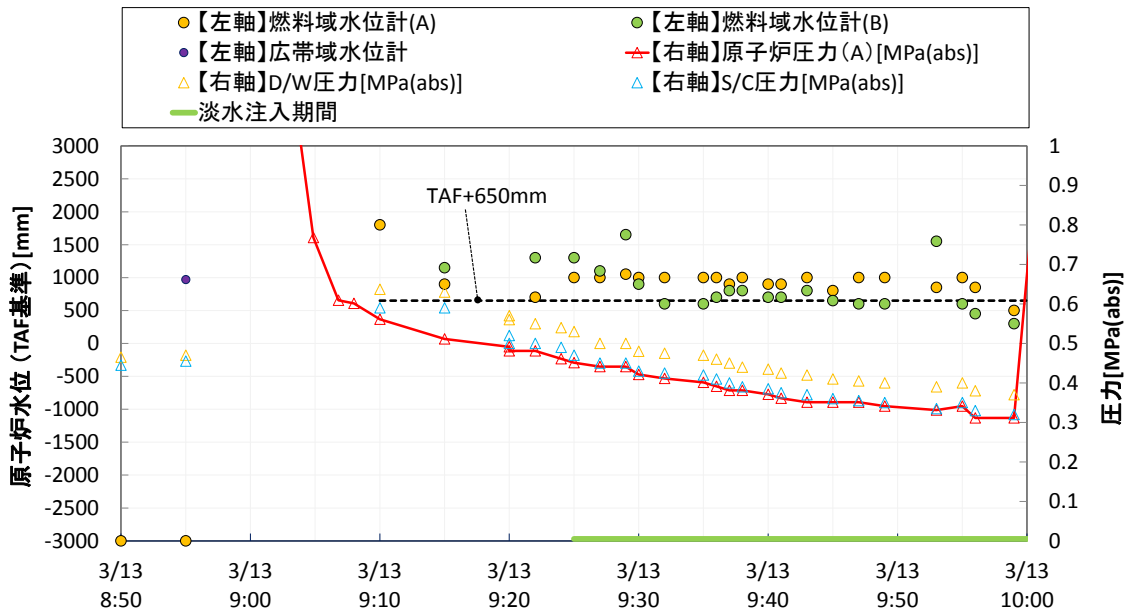
図3 プラントパラメータの実測値 (期間②)

図 3 に期間②のプラントパラメータの実測値を示す。9 時頃に ADS によって原子炉が減圧されたと推定している（添付資料 3-3 参照）。また、同じ頃に S/C ベントが実施されたと推定している（添付資料 3-8 参照）。

2.1 に示したように、原子炉減圧前の原子炉水位は BAF 付近と推定される。原子炉減圧前の原子炉内の保有水量と、減圧沸騰による水位低下を考慮すると、減圧後の原子炉水位は炉側配管（燃料域）の取出し口（BAF-1.6m 程度）以下まで低下したことになる。一方で、9 時頃の原子炉減圧以降、燃料域水位計の指示値は急上昇し、8:55 の TAF-3000mm から、9 時頃～10 時頃には TAF+1000mm 前後となっている。

原子炉水位が炉側配管（燃料域）取出し口よりも低いとき、最も高い指示値を示す状況は、基準面器側配管が減圧沸騰等によって格納容器貫通部まで空になっており、炉側配管（燃料域）は満水という状況である。このとき、指示値は TAF+650mm 程度を示す。この指示値は、実測された指示値（TAF+1000mm 前後）と類似していることから、配管内の水位はこのような状況に近かったと考えられる。

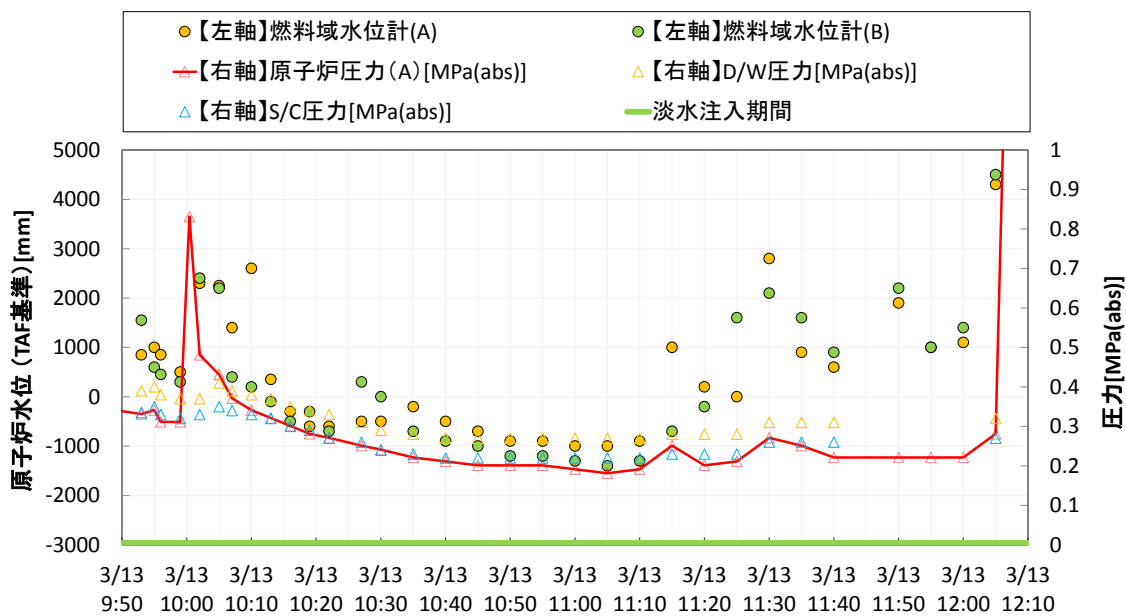
図4 プラントパラメータの実測値 (期間③)

図4に期間③のプラントパラメータの実測値を示す。期間③中、燃料域水位計の指示値は低下した後、上昇に転じている。また、S/C ベントにより格納容器圧力、及び原子炉圧力が低下する中、10 時頃と 12 時過ぎに原子炉圧力がスパイク状に上昇している。

11 時頃までは燃料域水位計の指示値は低下傾向を示している。2.2 に示したように、この頃の原子炉水位は炉側配管 (燃料域) の取出口 (BAF-1.6m 程度) 以下まで低下していると考えられる。指示値が低下する原因としては、基準面器側配管内の水位の上昇と、炉側配管 (燃料域) 内の水位の低下が考えられるが、このうち、基準面器配管内の水位が原子炉減圧中に上昇することは考えにくいことから、この期間の指示値の低下は、炉側配管 (燃料域) 内の水位が減圧沸騰等によって徐々に低下したことが原因と考えられる。

その後 11:40 頃にかけて、燃料域水位計の指示値が上昇している。指示値が上昇する原因としては、基準面器側配管内の水位の低下と、炉側配管 (燃料域) 内の水位上昇が考えられるが、このうち、2.2 に示したように、基準面器側配管は格納容器貫通部までほぼ空と考えられるため、これ以上の水位低下は考えにくい。すなわち、この期間の指示値の上昇は、炉側配管 (燃料域) 内の水位が上昇したことが原因である可能性が高い。炉側配管 (燃料域) の水位上昇の原因としては、原子炉水位が炉側配管の取出口程度まで回復した、炉側配管内で蒸気が凝縮した等が考えられるが、いずれの場合であっても、原子炉水位は炉側配管の取出口程度以下であったと推定される。

なお、燃料域水位計の指示値は、10:00～10:10には2m程度、12:05には3m程度、一時的に上昇しているが、この期間にはディーゼル駆動消火ポンプ、および消防車による注水が原子炉に届いていた可能性はあるものの、数分間のうちに原子炉水位を数 m 上昇させるほどの注水量ではなかったと考えられる。

この期間には原子炉圧力の上昇・下降が観測されていることから、熔融燃料の下部プレナムへの落下により、炉内での蒸気発生量が増加したものと考えられる。水位計指示値の一時的な上昇の要因としては、基準面器側配管、炉側配管（燃料域）の取出し口位置の間で、炉内の蒸気の流れによる圧力差が生じていた可能性が考えられる。すなわち、以下のような状況である。

また、落下した熔融物からの急激な伝熱によって下部プレナムの水位（気泡を含む二相水位）が急上昇し、一時的に水位が炉側配管（燃料域）取出し口を超えた結果、燃料域水位計の指示値の上昇に寄与していた可能性も考えられる。

なお、11:15 前後、11:30 前後にも燃料域水位計の指示値、及び原子炉圧力が不連続に上昇していることから、このタイミングでも上記のような状況が生じていた可能性がある。このときの原子炉圧力、及び格納容器圧力の上昇幅は 10 時頃や 12 時過ぎのものよりも小さいことから、落下した熔融物の量は比較的小さかったものと推定される。

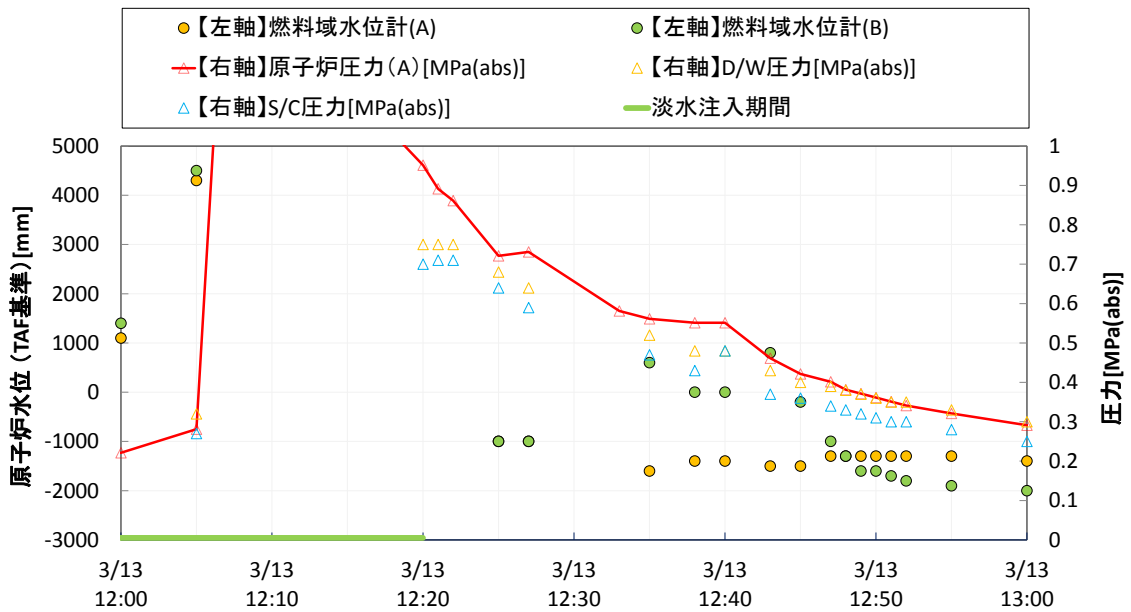
図5 プラントパラメータの実測値 (期間④)

12 時過ぎに原子炉圧力が約 2.8MPa[abs]まで上昇した後、12:25 に約 0.7MPa[abs]まで低下するまで、燃料域水位計指示値は得られていない。

燃料域水位計 B 系の指示値は 12:27～12:35 にかけて一旦上昇している。原子炉水位は減圧沸騰等によって低下中と考えられ、また減圧中に炉側配管（燃料域）内の水位が上昇するとは考えにくいから、この原因は基準面器側配管の水位低下と考えられる。12:00 の時点では基準面器側配管は格納容器貫通部までほぼ空であったと考えられるため、12:00～12:25 までの間に、基準面器側配管に一旦は水位が形成された（原子炉圧力が上昇したことにより、水位計配管内の飽和温度が格納容器温度以上になったことで、蒸気が基準面器側配管内で凝縮し、水位が形成された）ものと考えられる。その後、減圧沸騰等によって再び水位が消失したものと考えられる。

燃料域水位計 B 系の指示値はその後減少している。これは期間③の 10 時頃～11 時頃と類似の状況、すなわち、炉側配管（燃料域）内の水位が減圧沸騰等によって低下する状況であったと推定される。

12:35～13:00 の燃料域水位計 A 系の指示値は、B 系の指示値と異なり、ほぼ一定となっている。燃料域水位計 A 系と B 系で指示値の挙動が異なる原因としては、A 系と B 系の水位計配管の周辺の温度が異なっていた可能性が考えられる。燃料域水位計 A 系と B 系では、基準面器側配管は圧力容器を挟んでほぼ反対側に位置しており、また、炉側配管の格納容器貫通部は約 100 度ずれているため、何らかの理由により格納容器内に温度分布が生じていた場合には、指示値の挙動が A 系と B 系で異なってくる可能性がある。

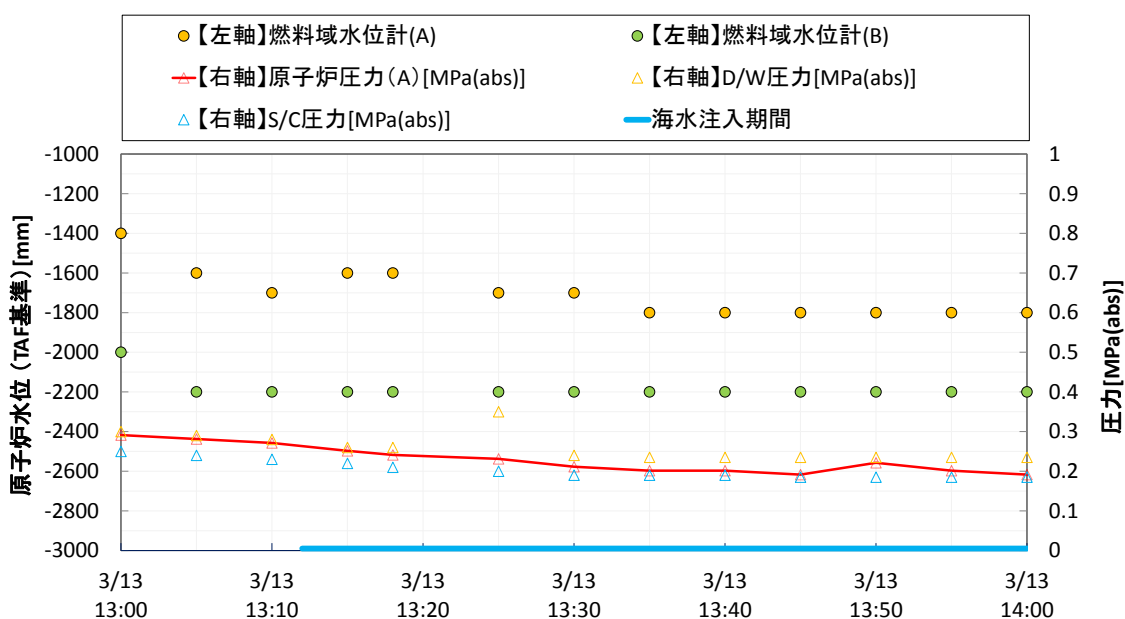
図6 プラントパラメータの実測値（期間⑤）

原子炉水位が炉側配管取出し口以下であり、基準面器側配管、炉側配管（燃料域）ともに格納容器貫通部まで空になった場合の指示値は、A系でTAF-1750mm程度、B系はTAF-2250mm程度である。この差は、A系とB系で炉側配管（燃料域）の格納容器貫通部の高さが異なり、B系の方が50cm程度低いことに起因する。

燃料域水位計指示値は、A系で13:35～14:00にTAF-1800mm、B系で13:05～14:00にTAF-2200mmと、上記とほぼ整合することから、そのような状況であったと推定される。原子炉水位は炉側配管（燃料域）取出し口以下と推定されることから、注水が原子炉に届いていたとしても、水位が炉側配管（燃料域）取出し口まで回復するには至っていなかったと考えられる。
