# 1／2号機山側サブドレンのトリチウム濃度上昇 に対する対応状況

2018年9月14日

東京電力ホールディングス株式会社

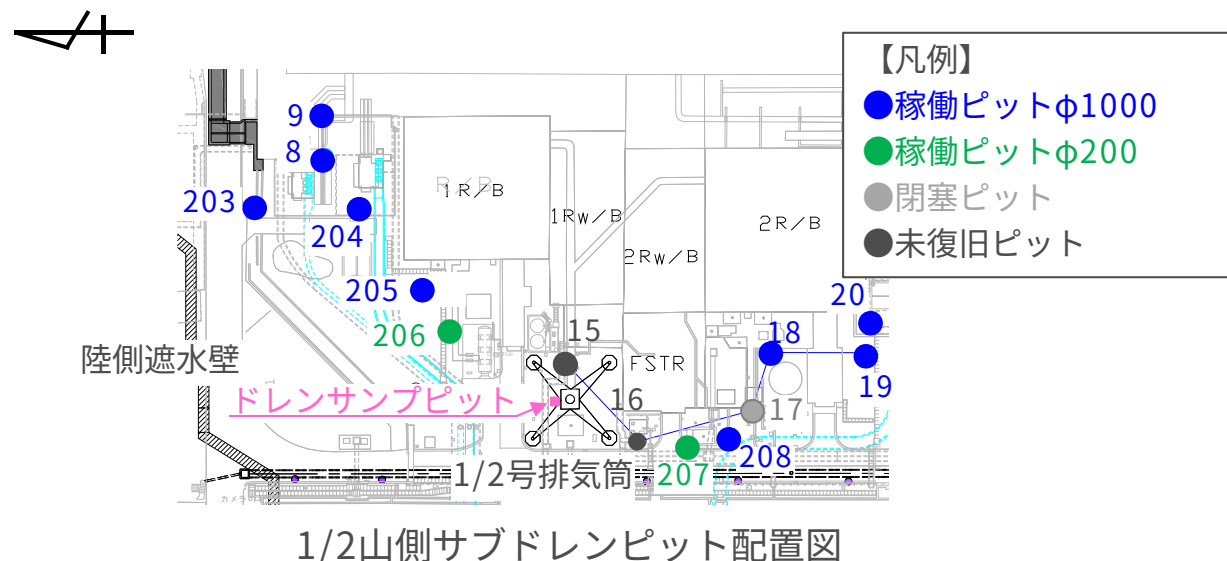
- サブドレンの設定水位を下げて運用してきたところ、山側のサブドレンの一部(SD205～208)について告示濃度の範囲内でトリチウム濃度の一時的な上昇が確認された。  
(トリチウム濃度は最大39,000Bq/L 告示濃度は60,000Bq/L)
- この一時的な濃度の上昇は、2011年3月～2016年9月までの間に1/2号機排気筒を介して地盤へ浸透した雨水がサブドレンの増強や設定水位低下により移流・拡散したものと想定している。  
なお、排気筒を介した地盤への浸透防止対策として、2016年9月から1/2号機排気筒ドレンサンプピットから建屋へ水移送を実施中。
- SD205～208の濃度上昇抑制ならびに稼働率向上による建屋流入量の抑制を目的に、2018年5月から試験的にサブドレンのL値を濃度上昇前の設定値に変更する等して運用を実施している。
- また他のサブドレンの稼働にも影響し、建屋への地下水流入量が増加するリスクを回避する対策として1／2号機山側サブドレン周辺の地盤改良を行うこととし、8月より準備作業に着手している。

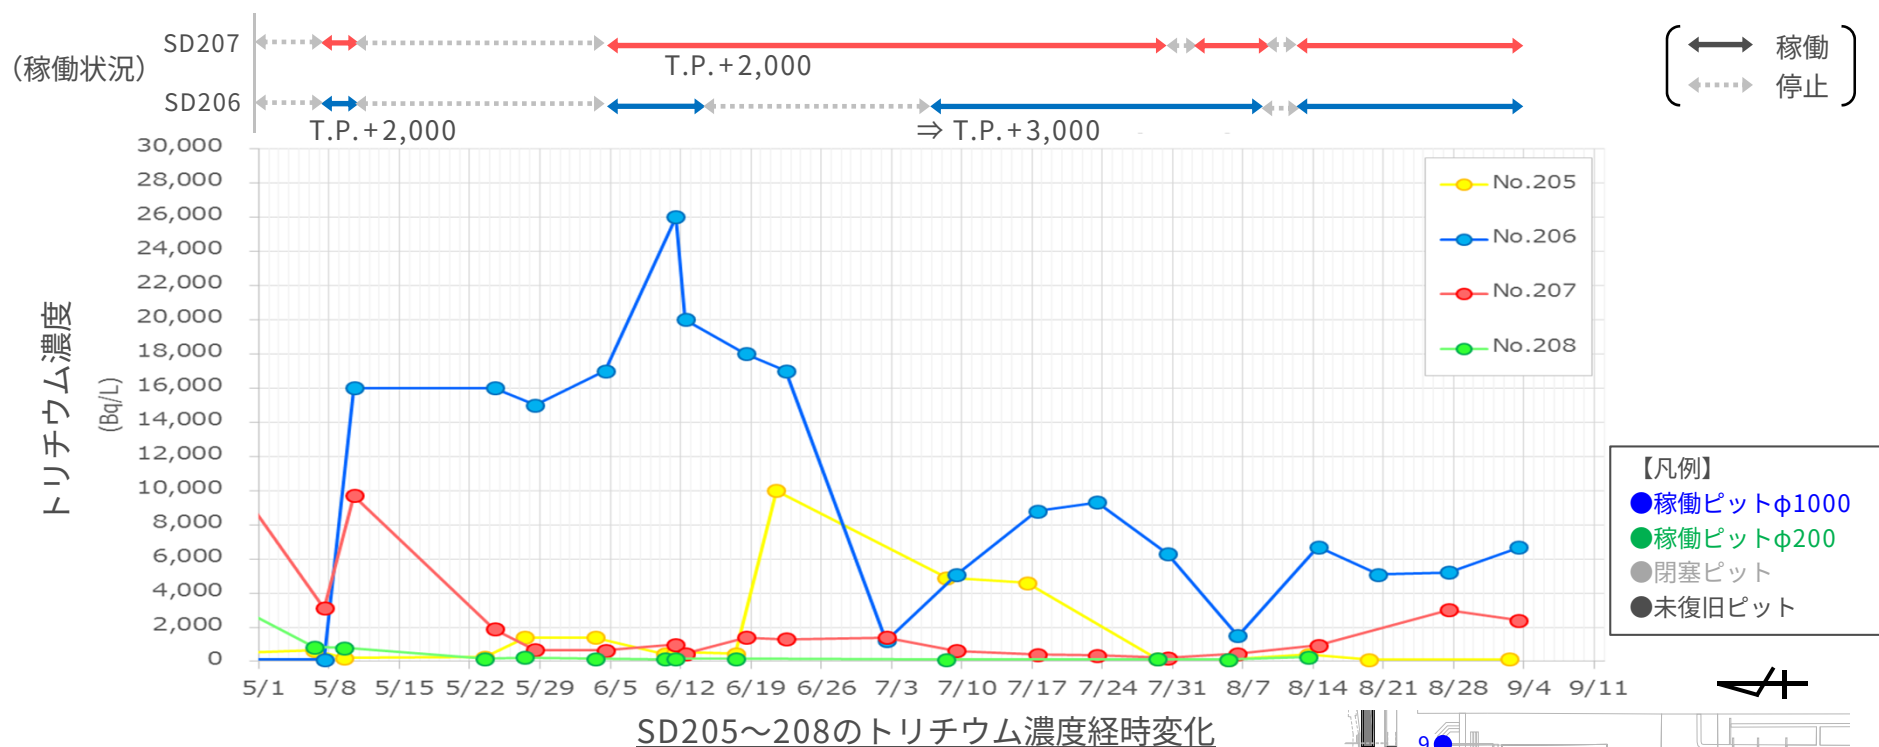
- 2018.5.8以降，SD206,207は高濃度H3の拡がりを抑制するため常時くみ上げる水位に設定し，隣接のSD205,208は，通常時は停止，降雨時に水位が上昇した場合にくみ上げるよう水位を設定して運用。
- SD206はT.P.2,000で稼働した際に急激な濃度上昇したため，一時停止したところ，SD205の濃度が上昇した。SD206をT.P.3,000（L値）に変更してくみ上げた結果，SD205の濃度低下が確認され，現状ではSD205,208ともに低い濃度で安定して推移している。

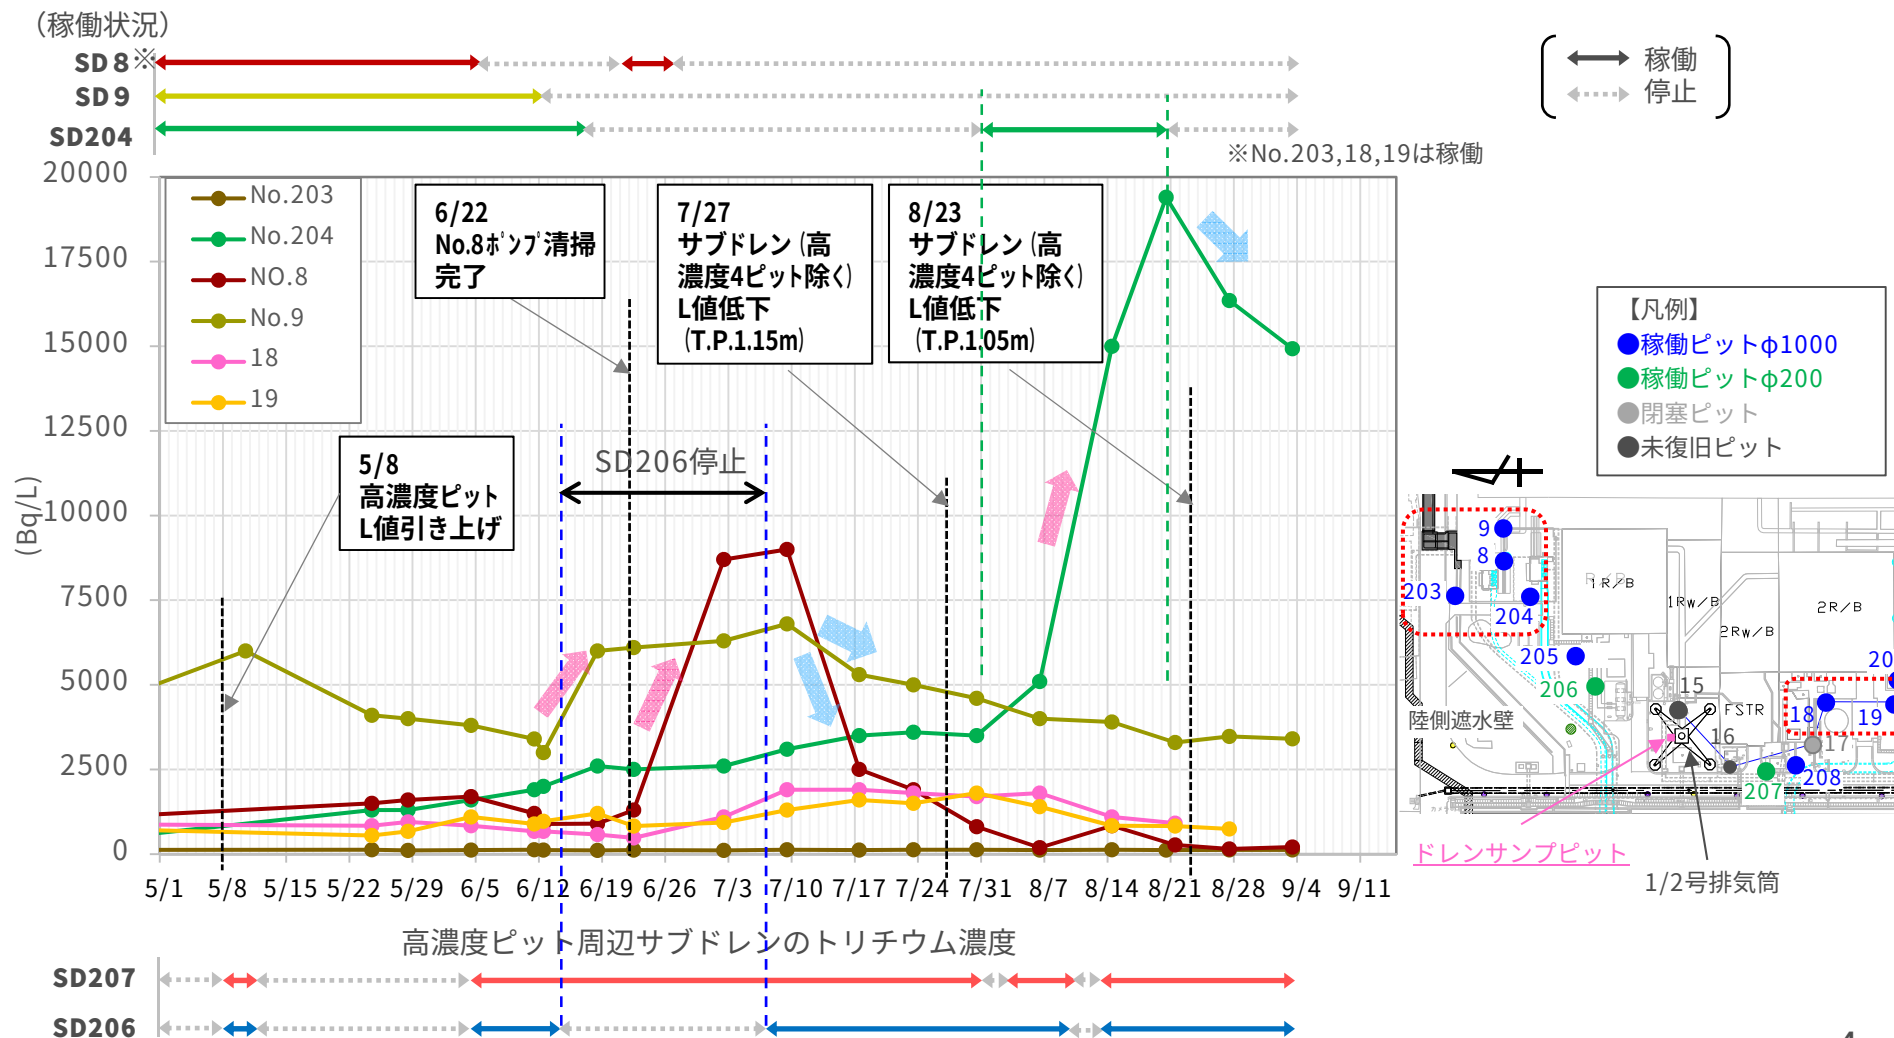
- SD 8, 9は, SD206の停止期間に濃度が上昇し, 稼働している期間には濃度が低下しており, SD206の稼働に影響を受けていると想定される。
- SD204は, 8月以降, ピットの稼働期間に濃度上昇が確認されたため, 稼働を停止したところ, 濃度低下が確認された。SD204の挙動は, SD206との関連性が不明であり, 要因について検討中。
- SD18,19,203は濃度が低く, 常時稼働しているが, 濃度の変動は小さい。

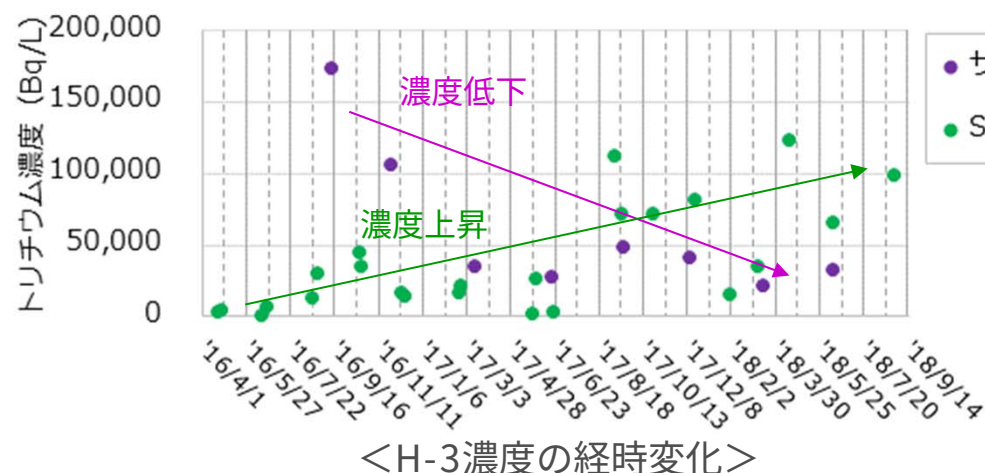
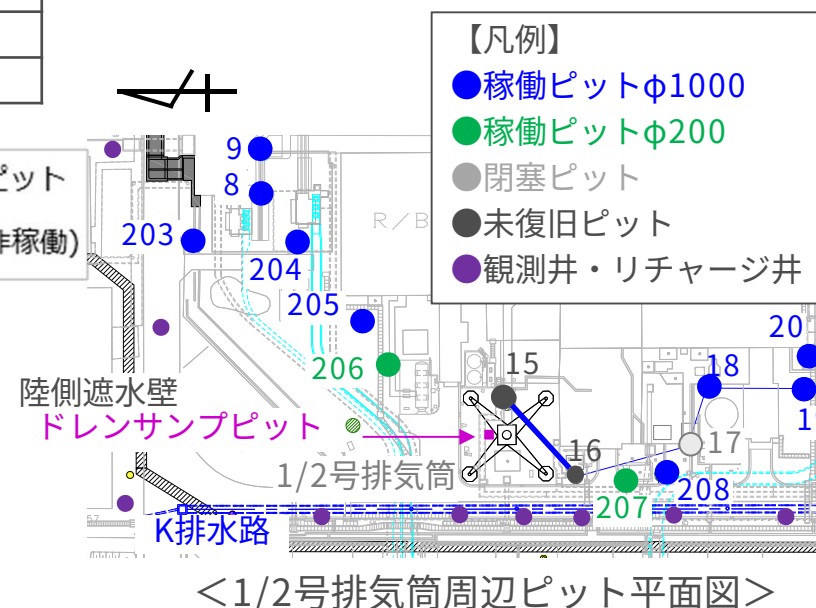
- 2011.8 1/2号排気筒の筒身下部に接続する配管にて高線量箇所を確認。（2013.12, 2015.9にも同様な線量を確認）
- 2014.10 SD試運転時に  
SD18,19において高いH-3を検出。
- 2014.12 SD15～19は横引き管で連結しており、ガレキ混入等で復旧が困難であった№15～17が汚染している、その水を引き込んだと推定されたため、SD17を閉塞してSD15～17とSD18,19を分離した。
- 2015.9 SD稼働開始（山側SD平均水位T.P.+6m程度）
- 2016.9～1/2号排気筒のドレンサンプピットから2号機廃棄物処理建屋へ移送開始。

- ドレンサンプピットのH-3濃度が低下していることから、震災後～2016.9までに1/2号排気筒を介して地盤に流出した雨水が移流・拡散しているものと推定している。
