# 福島第一原子力発電所3号機 燃料取扱設備の不具合について

2018年9月14日

東京電力ホールディングス株式会社

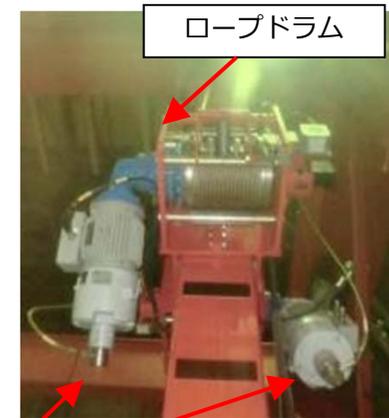
- 外観確認の結果, 以下を確認
  - マストホイストイコライザーが傾いていないことを確認
  - ロープの切断・乱巻がないことを確認 【写真1】
  - LSレバー及び取付け部のゆるみがないことを確認 【写真2】
  - LSレバーとLS作動検知用バーのクリアランスに問題ないことを確認 【写真2】
- マストロープ破断LS動作確認
  - LSを手動操作し, マストロープ破断信号が出ることを確認
- 制御盤の表示確認
  - 3つの制御ユニットにエラー表示を確認 【写真3】 【写真4】

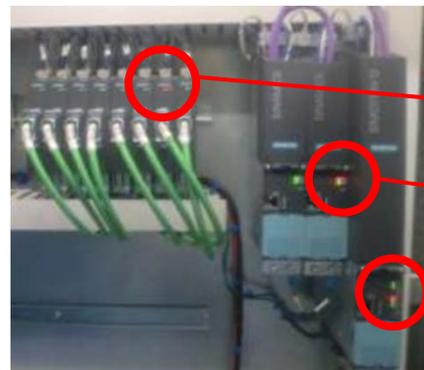
【写真3】

- パラメータ異常
  - 調査の結果, 接続部の異常は確認されていない。
  - また, 非表示(####)となった理由は, 表示の桁数不足であり, 制御装置内は正しい値で制御されていることを確認。警報発生への影響はない。
  - ソフト改造を実施し, 修正予定。

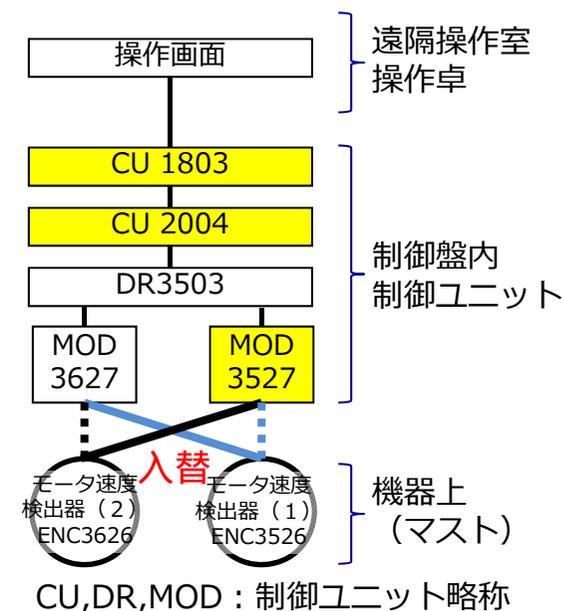
エラー表示のある制御ユニット（黄色箇所）から，異常箇所を特定するために，エラー表示のない制御ユニットとケーブルの入替を実施。

ケーブルを入れ替えた結果，当初エラー表示のなかった検出器（2）側に同様のエラー表示が出たことから，検出器（1）のケーブル／検出器に異常の可能性があることを確認。

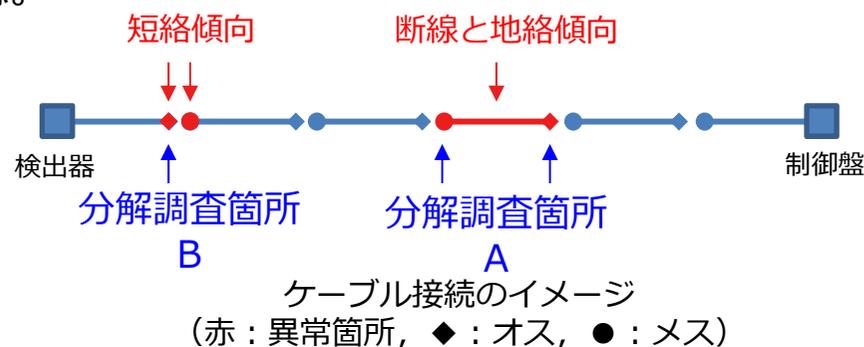
検出器(1)は異常なし  
6本でつながれているケーブルのうち，

- ・ケーブル1本に断線と地絡傾向
- ・接続部1か所に短絡傾向

を確認。

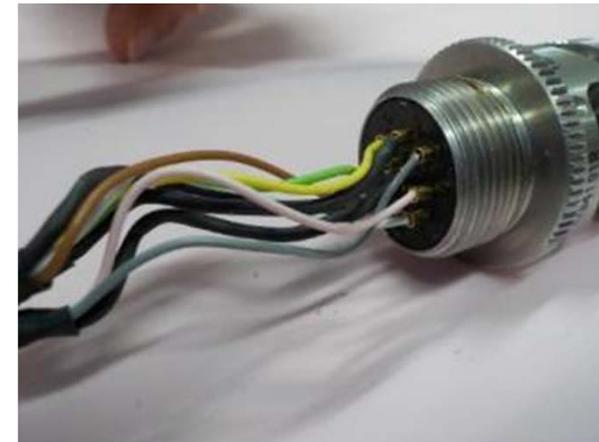
分解後  
(メス側, 異常なし)

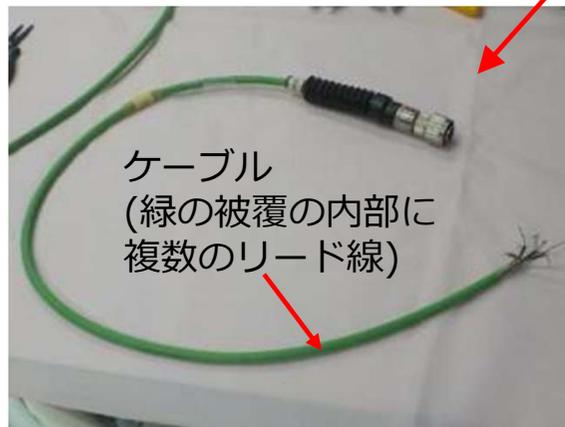
- 不具合が確認されたケーブルの接続部を分解し内部を確認
  - 片側 (オス側) の接続部内部に断線と異物を確認。
  - オス側のブーツ内が湿っていることを確認。
  - シールド線の折損を確認し, 折損したシールド線が接続部内部に脱落することにより, リード線間で短絡が発生する可能性を確認。

ケーブルと接続部  
(オス側)

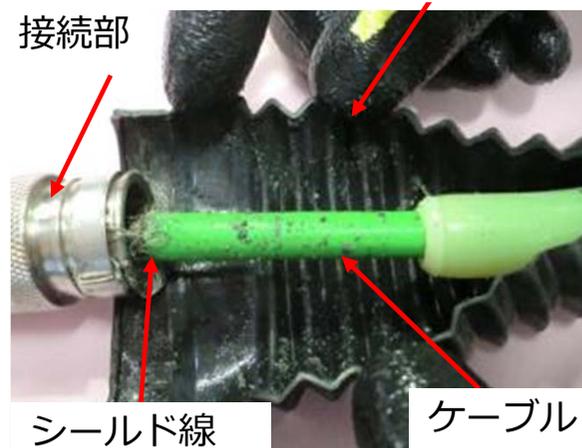
ブーツ剥がし  
(オス側)

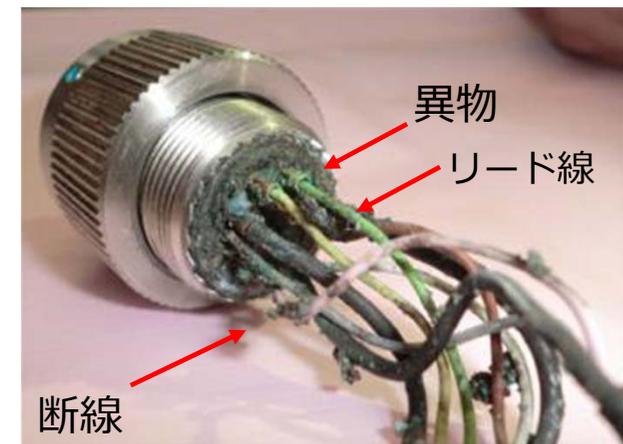
分解後  
(オス側, 断線・異物確認)

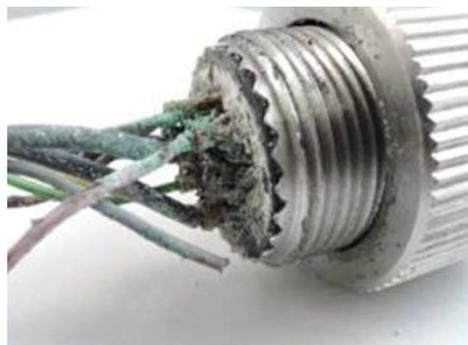
- 断線が確認されたリード線について、リード線、コネクタピンが確認できないほど腐食が進行していた。
- 異物の成分分析の結果、異物は銅・亜鉛・酸素を成分とする腐食生成物であり、リード線、コネクタピンが腐食して生じたものであることを確認した。
- 異物を除去した結果、断線した素線を確認できた。

①接続部外観

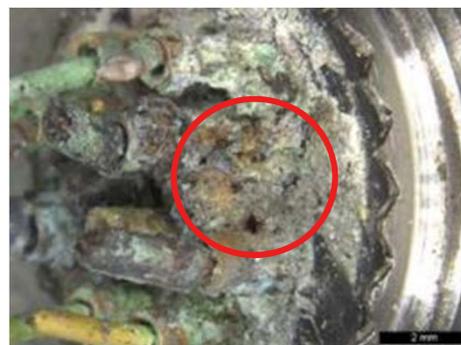
③断線部拡大

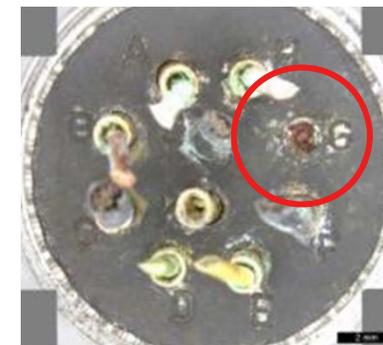
⑤接続部内部  
(清掃後)

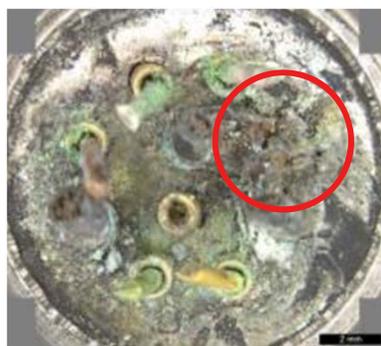
②接続部内部  
(リード線切断後)

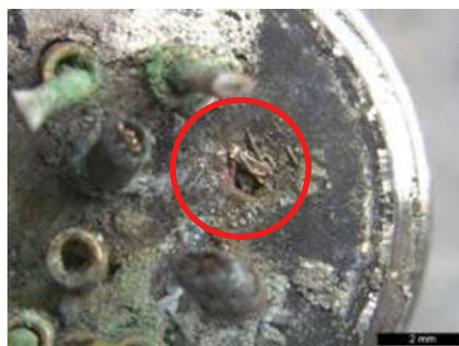
④断線部拡大  
(異物除去後)

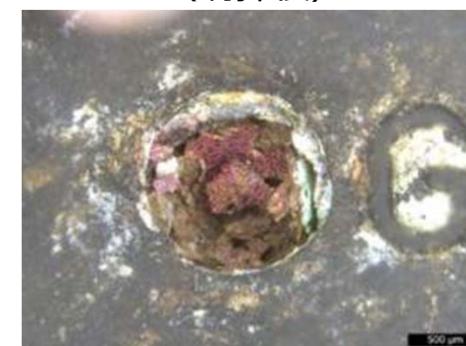
⑥断線部拡大  
(清掃後)

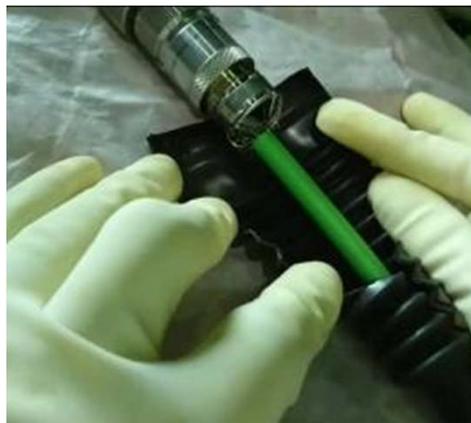
- 短絡傾向が確認された接続部のFHM側接続部について内部確認を実施
  - リード線の断線は無く、ブーツ内も濡れていなかった。
  - シールド線に一部短いものが確認された。
  - シールド線が折損し、折損したシールド線が接続部内部に脱落することにより、リード線間で短絡及び地絡が発生する可能性があることを確認した。

①内部全体

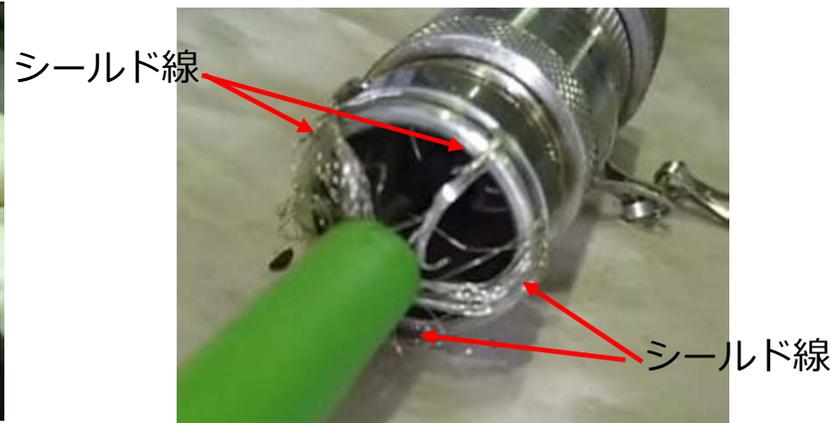
②シールド線状況

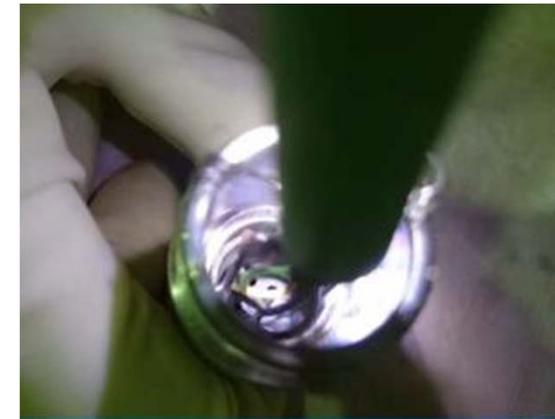
③接続部内部確認

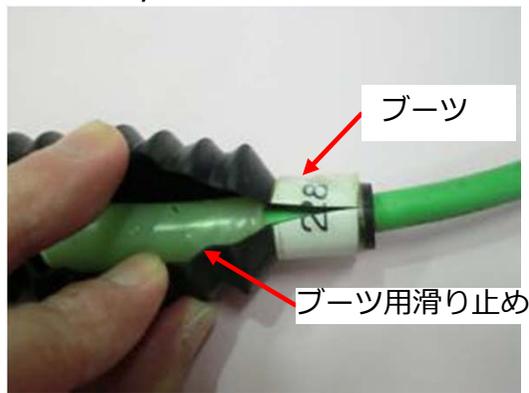
- 不具合が確認されたケーブルの接続部を分解し内部を確認した結果、内部に断線と異物を確認。またブーツ用滑り止め※にずれや熱収縮の痕跡が少ないこと、内部が湿っていることを確認。
- リード線の断線は、ブーツの隙間から接続部内部に雨水等が浸入したため、水分により腐食し、破断に至ったと推定。

①ブーツ用滑り止めのずれ

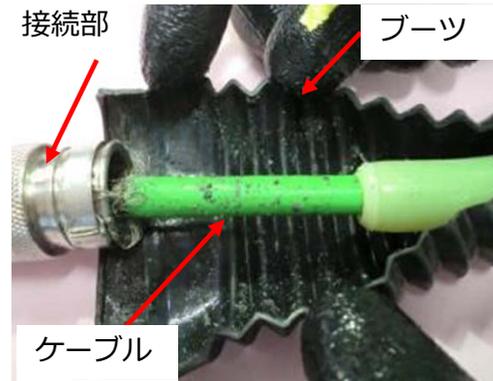
③ブーツ開放状況

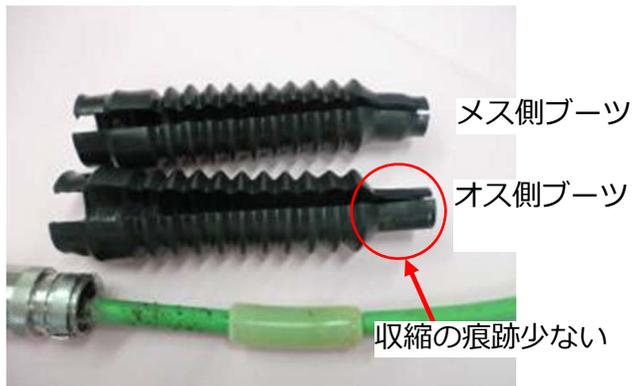
②ブーツの熱収縮状況

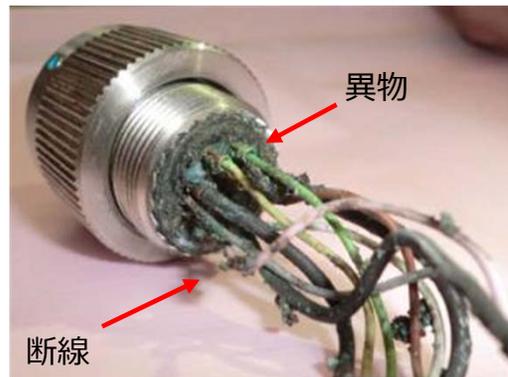
④ブーツ等取外し後

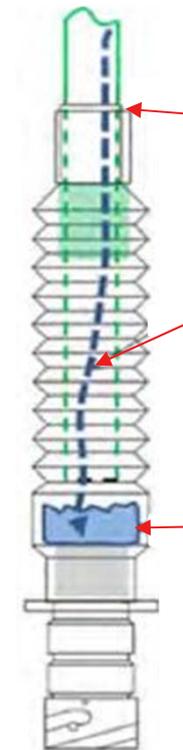
損傷メカニズム (推定)

①ケーブル径が細いため、ブーツとケーブル間に隙間が形成

②雨水等の水分がブーツ内に浸入

③接続部内部に水分がたまる。水分により腐食、減肉、リード線破断に至る

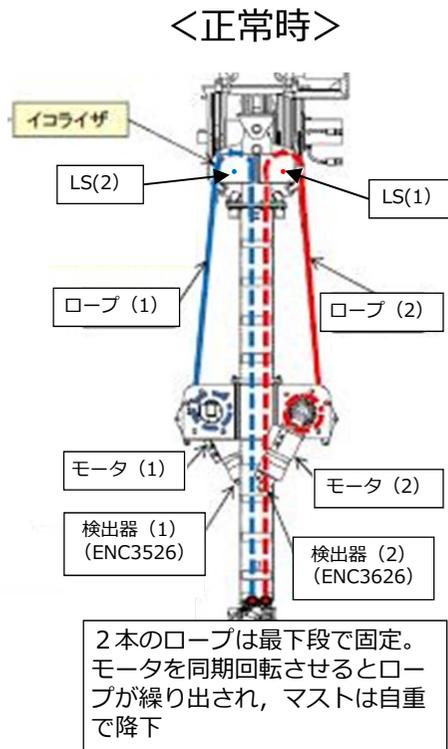
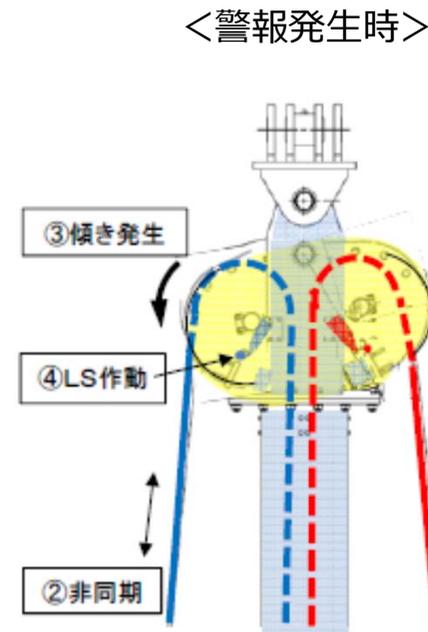
- 不具合が確認されたケーブルの断線を起点に、検出器の信号異常が発生、マストホイストモータの停止、モータの停止特性の差によるアンバランス発生によりイコライザーが傾き、リミットスイッチが動作。

- ①検出器 (1) の制御用ケーブル断線が発生したことで警報が発生
  - ・『マストホイストsimotion異常』発生
- ②モータ (1) が停止するとモータ (2) も続けて停止  
このとき、モータの回転数が一時的に非同期  
→ロープ(1)が張りロープ(2)が弛み、ロープ (1) , (2) の長さに差が発生
- ③イコライザーに傾きが発生  
→左側に傾く
- ④リミットスイッチ(2)が作動しロープ断線検知となり警報が発生  
→ロープ断線検知
  - ・『ロープ破断なし (2) 』 (消灯)
  - ・『マストホイスト# 2モータ・イコライザー異常』発生

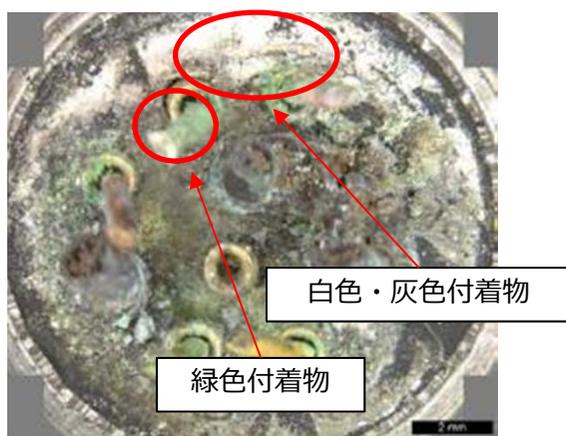
図1 異物調査箇所

■コネクタ周辺異物調査結果 (図1)

- 白色・灰色の箇所の成分は, 銅, 亜鉛, 酸素であり, 黄銅 (ピンの素材) の腐食生成物であると推定。
- 緑色の箇所は, 銅の比率が高いことを確認。

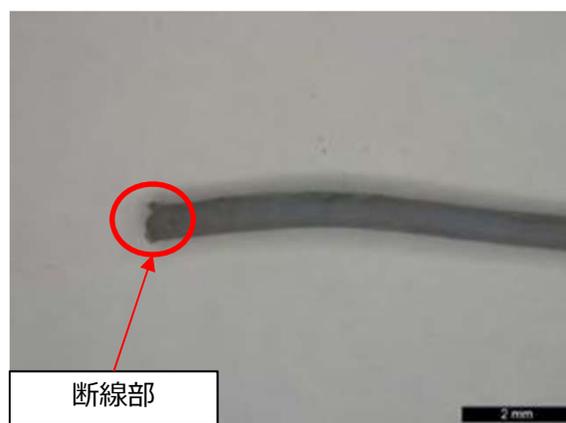
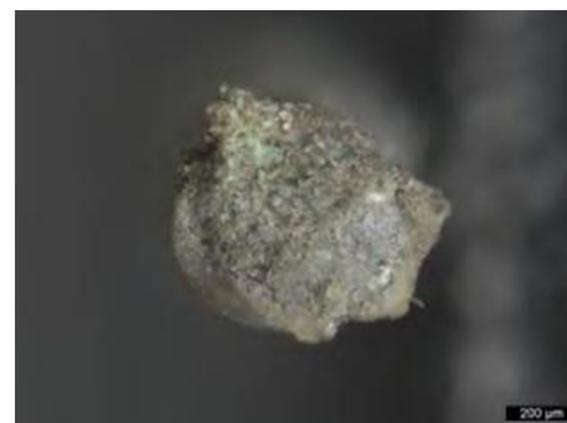
図2 リード線断面

■ リード線周辺の異物調査結果 (図2)

- 断線したリード線の破面は, 異物で覆われており, 成分は銅, 酸素であったため, 銅 (リード線の素材) の腐食生成物であると推定。
