## 3号機燃料取扱設備の安全点検及び 調達における品質管理上の問題と対策

2018年10月15日

東京電力ホールディングス株式会社

# I . 3号機燃料取扱設備の安全点検

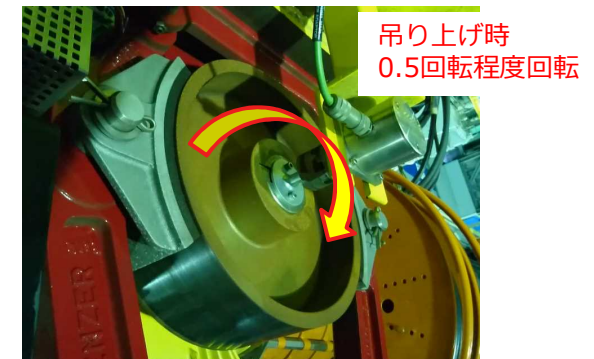
ブレーキドラム

- ブレーキドラムの動きを確認した結果、重量物を吊った状態でブレーキドラムが0.5回転程度※回転し、その後エラーメッセージの発生、クレーンが停止したことを確認。8/15も同事象が発生したと推定。
- 今後メカニズムを解明するために再現性試験（パラメータの取得）を実施していく。

※ ブレーキドラムの0.5回転程度の回転は、クレーンワイヤーの2mm程度に相当

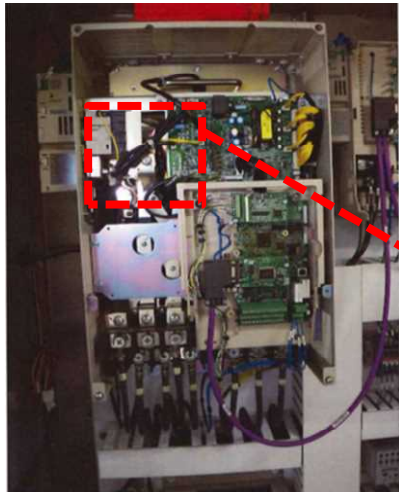
主巻インバータ内部写真

- 3月16日：電源投入。主巻インバータ異常の他、複数の警報を確認。  
3月28日：通信異常やケーブルの一部断線の復旧を実施したが主巻インバータ異常の警報のみクリアせず。  
4月 5日：インバータ内整流器の損傷を確認。  
4月21日：主巻インバータ異常は機器単体の故障と考え、主巻インバータの交換を実施。  
動作確認の中で主巻の巻き下げ速度を上昇させた際、主巻インバータ異常の警報を確認。  
4月25日：ブレーキユニットのヒューズに損傷を確認。  
5月11日：ブレーキユニットの交換を実施し、動作確認の中で主巻の巻き下げ停止操作をした際、主巻インバータ異常の警報を確認。インバータ内部に煤を確認。  
5月12日：ブレーキユニットに付随のブレーキレジスタに損傷があることを確認。

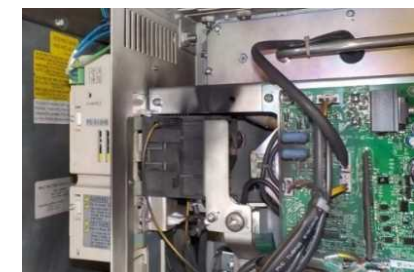
主巻インバータ内部の煤  
(5月11日)

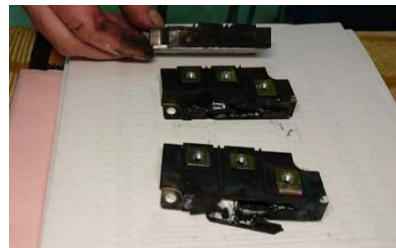
損傷の確認された整流器  
(4月5日)

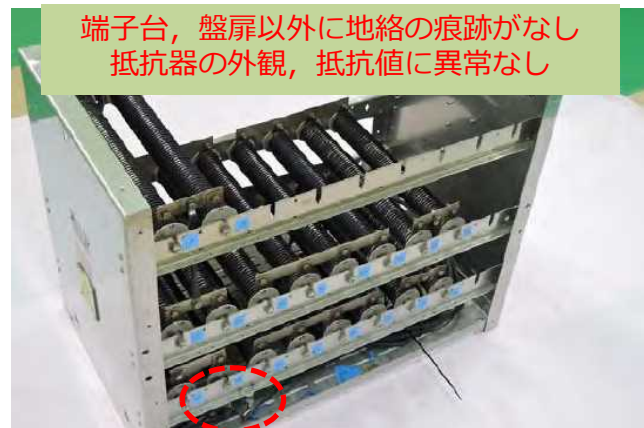
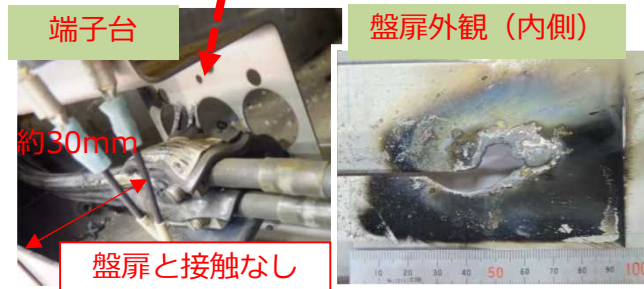
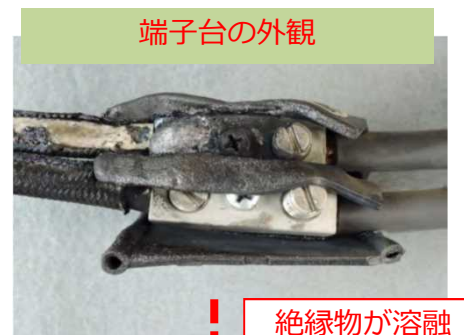
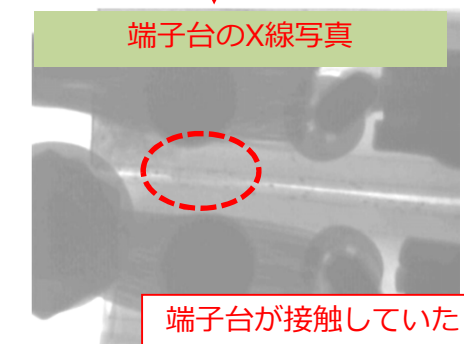
- ブレーキレジスタの外観確認において、端子台の絶縁物が溶けていること、ボルト頭部も溶融していることを確認。盤扉の溶融と盤内配線の被覆が溶けている状況を確認。
- ブレーキレジスタの分解調査を実施し、端子台、盤扉以外に地絡の痕跡がないことを確認。レジスタ本体（抵抗器）の外観、抵抗値に異常の無いことを確認。端子台と盤扉の機械的な接触が無いことを確認。
- 端子台をX線撮影で確認した結果、端子が接近していることを確認。

⇒絶縁物の溶融により端子部が接触したことで短絡が発生。端子台と盤扉の機械的な接触が無いことから、短絡時の放電によって盤扉と端子台間で地絡が発生したと考えられる。

- ブレーキユニットのパラメータ設定※が、米国出荷時の低い設定のままとなっていたことから、電源投入時よりブレーキレジスタに連続して電流が流れる状態となった。
- ブレーキレジスタ盤内が高温になり、端子台の絶縁物が変形し、端子部で短絡が発生。
- 短絡時の放電により、ブレーキレジスタ盤扉と端子台間で地絡が発生。
- ブレーキレジスタから主巻インバータへ短絡・地絡電流が流れ、インバータが損傷した。

- 要求仕様と異なる条件で工場試験を実施していたことに気がなかったことから、以下を確認・要求する
  - 試験条件と要求仕様の差異を明確にし、その差異による影響について問題ないことを確認
  - 設定の変更を必要とするものについては、図書（取扱説明書等）に設定変更方法を記載
  - 工場試験と発電所で設定の変更を必要とするものについて、納入時に設定記録を提出
- 発電所の電源電圧をブレーキユニットの設定に反映しなかったことにより損傷に至ったことから、以下の対策を実施
  - 損傷した部品の交換。
  - 発電所の電源電圧をブレーキユニットの設定に反映。
  - ブレーキレジスタ端子台の接続部の改良。

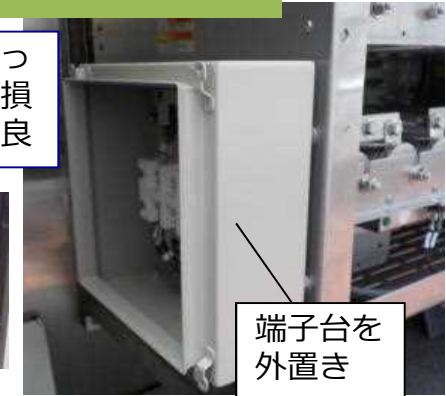
### 端子台の接続部の改良

盤内が高温になった際、端子台が損傷しないよう改良

端子台を外置き

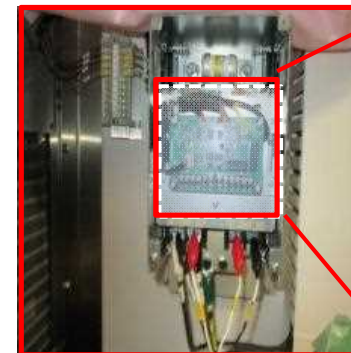
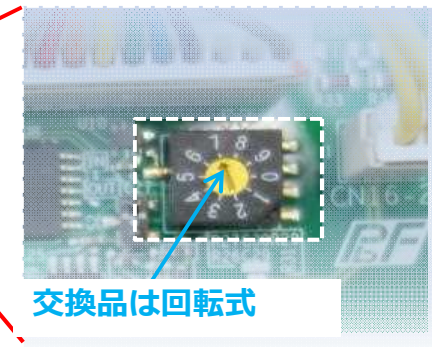
### 発電所の電源電圧をブレーキユニットの設定に反映

ブレーキユニット表蓋を外した状態

交換品は回転式

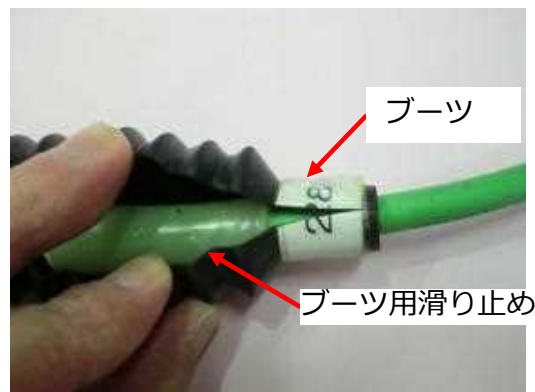
①ブーツ用滑り止めのずれ

- 不具合が確認されたケーブルの接続部を分解し内部を確認した結果，ブーツ用滑り止め※にずれや熱収縮の痕跡が少ないこと，内部が湿っていることを確認。
  - リード線の断線は，ブーツの隙間から接続部内部に雨水等が浸入したため，水分により腐食し，破断に至ったと推定。
- ⇒ FHMの停止は，制御装置がリード線（制御ケーブル）の断線を検知したことで制御系の異常と判断した（「マストホイストsimotion異常」）ため停止に至った。

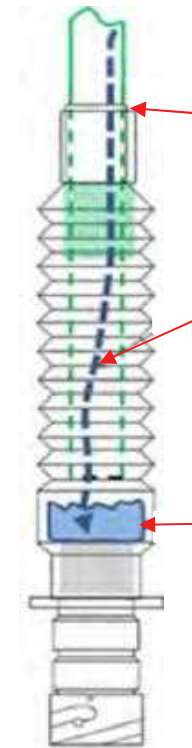
損傷メカニズム（推定）

①ケーブル径が細いため，ブーツとケーブル間に隙間が形成

②雨水等の水分がブーツ内に浸入

③接続部内部に水分がたまる。水分により腐食，減肉，リード線破断に至る

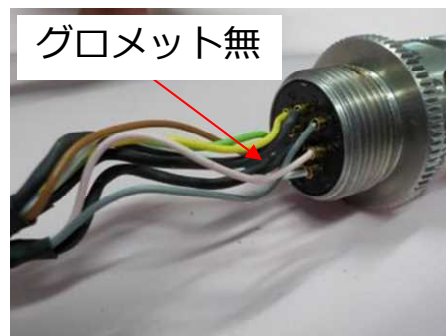
分解調査箇所A

分解後  
(メス側、異常なし)

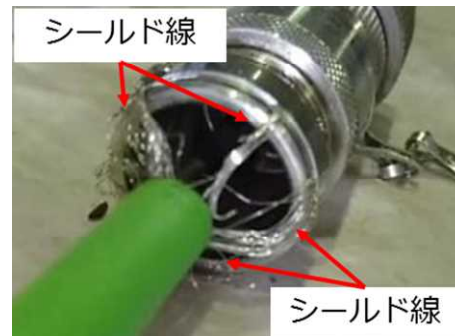
分解調査箇所B

- 接続部を分解し内部を確認した結果、シールド線に一部短いものを確認。（分解調査箇所 A・B）  
⇒ シールド線が折損し、折損したシールド線が接続部内部に脱落することにより、リード線間で短絡及び地絡が発生する可能性がある。
- 断線が確認されたケーブルの接続部に、シールド線の混入を防止する防塵対策パーツ（グロメット）が組み込まれていないことを確認。  
⇒ 一部のFHMケーブルは、防塵対策パーツが組み込まれていない可能性があるため、シールド線が折損した場合、接続部内で地絡及び短絡が発生する可能性がある。
- 分解調査箇所Bの追加調査箇所では、ハンダによるリード線の被覆損傷を確認し、被覆損傷部にシールド線が接触することにより短絡発生の可能性を確認。

シールド線状況

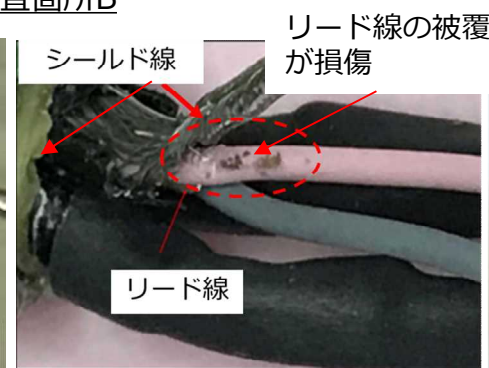
シールド線とリード線

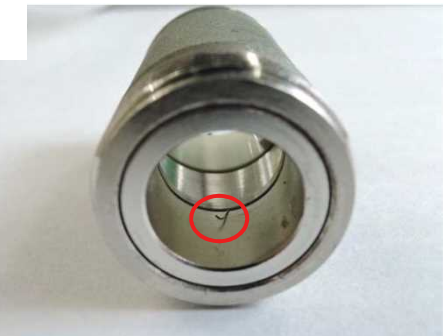
分解調査箇所C

接続部内部のシールド線

- 類似箇所調査の結果, 制御系ケーブル**1 1 ラインに抵抗値の異常を確認**。尚、電源ケーブルは健全性を評価中。
- FHMケーブルの接続部に, シールド線の混入を防止する防塵対策パーツ（グロメット）が組み込まれていないコネクタがあることを確認。防塵対策パーツ（グロメット）がなかったコネクタは, 追加ケーブル（2017年手配）の一部に確認された。
- コネクタ内部にシールド線の折損・混入を1箇所確認（分解調査箇所C, 写真は5頁）
- ブーツ取付不良及びリード線に断線が確認されたコネクタは, 追加ケーブル（2017年手配）の 1 本のみであった。

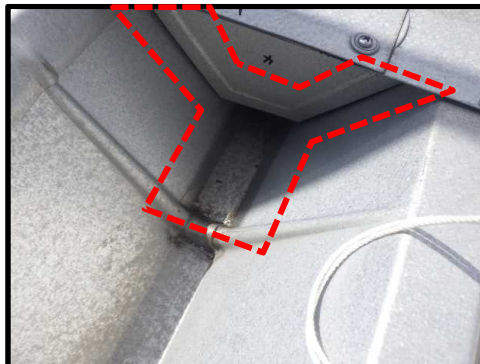
ドーム屋根頂部

- 3号機原子炉建屋燃料取り出し用カバー（以下、カバーという）は、2018年2月に設置完了。
- カバーは、作業員被ばく線量低減の観点から省人化施工を志向し、雨水はカバー内への滴下程度は許容する仕様。
- 2018年2月の設置完了以降、強雨時にカバー内への雨水浸入が確認されることがあったため、雨水浸入対策として、雨水浸入経路と考えられる部材の隙間を塞ぐ工事を実施。
