福島第一原子力発電所 3号機
燃料取扱設備に係わる不具合の原因と対策について

2018年11月

東京電力ホールディングス株式会社

福島第一原子力発電所

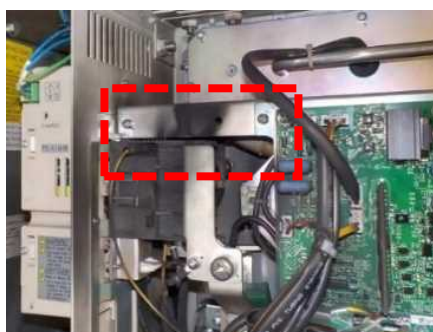
また、主巻インバータ盤の内部を確認したところ、内部にすすが付着していることを確認した。（その後、公設消防により「非火災」と判断された。）

主巻インバータ内部のすす
(5月11日)

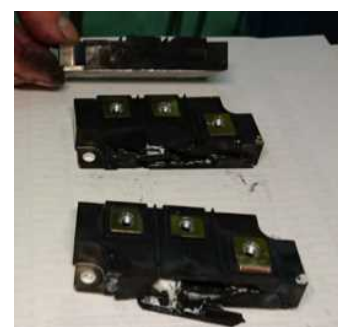
整流器の損傷
(4月5日)

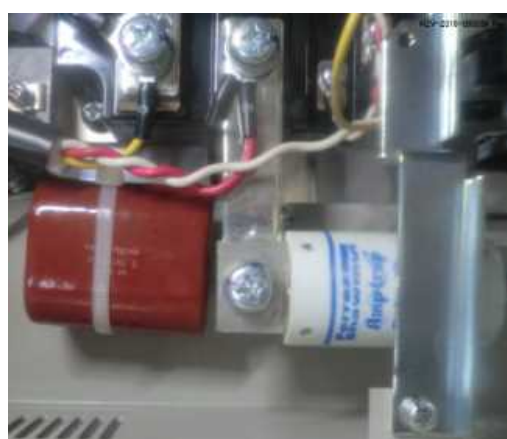
ヒューズの損傷 (4月25日)

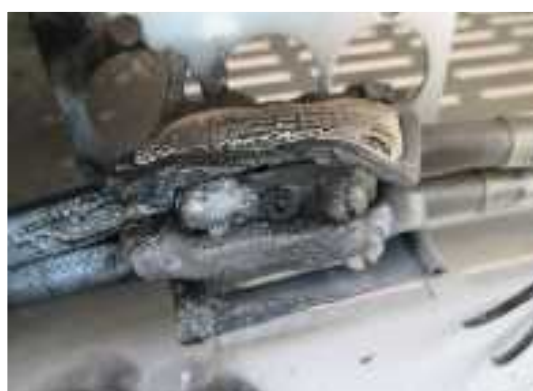
- a. ブレーキレジスタ内部の外観確認において、端子台の絶縁物、端子台に取り付けられたケーブルの被覆及びボルト頭部の一部が溶融していた。また、ブレーキレジスタ盤扉の内側が一部溶融しており、溶融箇所に付着物があった。なお、端子台とブレーキレジスタ盤扉に機械的な接触はなかった。
- b. レジスタ本体（抵抗器）の外観及び抵抗測定において、異常はなかった。
- c. ブレーキレジスタ内部の端子台の導通確認において、端子台PN間に300Ω程度の抵抗があった。
- d. ブレーキレジスタ内部の端子台のX線撮影において、通常は絶縁物で仕切られている二つの端子部同士が接触していた。

ブレーキレジスタ内の損傷 (5月12日)

- a. 損傷した主巻インバータ、ブレーキユニット、ブレーキレジスタについて、新品に交換した。（2018年7月14日までに完了済み）
- b. 現地でのクレーンの電源電圧に合わせて、ブレーキユニットの設定値を440Vに変更した。（2018年7月14日までに完了済み）
- c. ブレーキレジスタ内部が高温状態となった場合でも端子台が損傷しないよう、ブレーキレジスタの端子台をブレーキレジスタ盤の外側に設置した。（2018年7月14日までに完了済み）

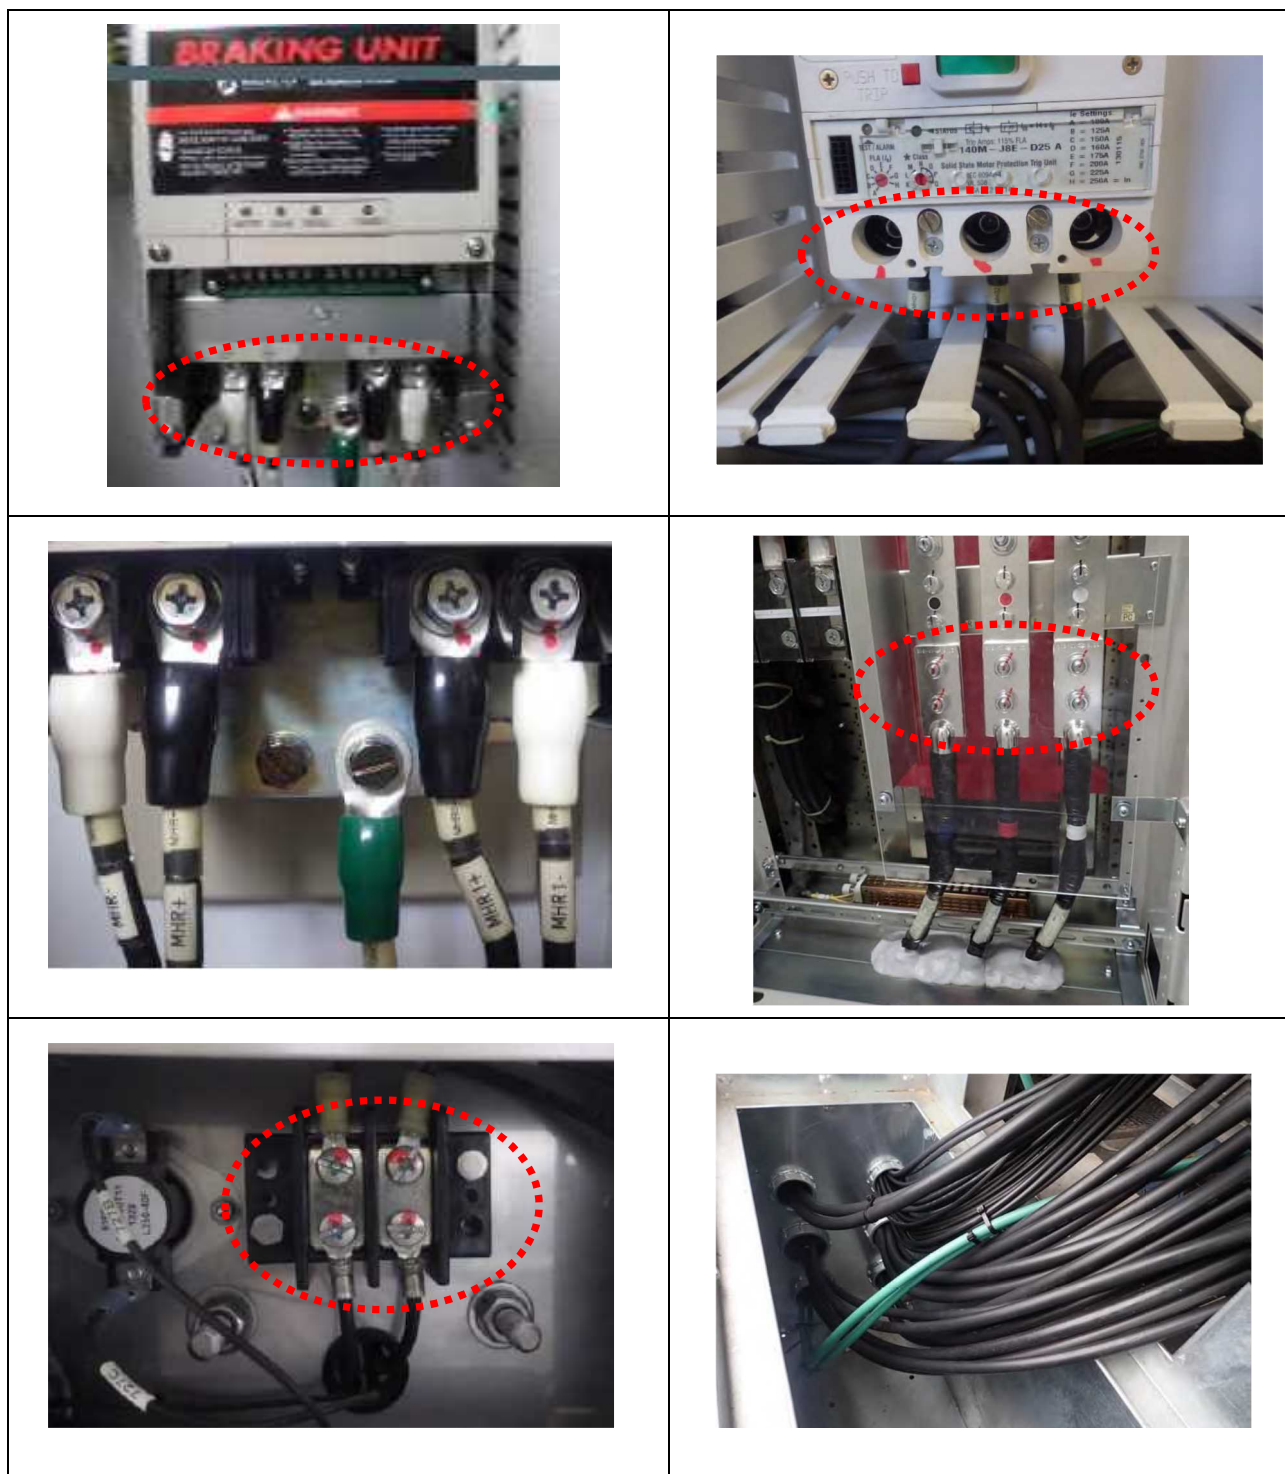
クレーン制御盤内の損傷状況調査結果

- 外観確認 : 制御盤内機器 (37種類)、電源ケーブル (20本) → 【異常なし】
- 絶縁抵抗測定 : 制御盤内 (11箇所) → 【異常なし】
- 導通確認 : 制御盤内機器 (2種類)、電源ケーブル (20本) → 【異常なし】

誤接続なし、ボルトの緩みなし、地絡発生の痕跡なし

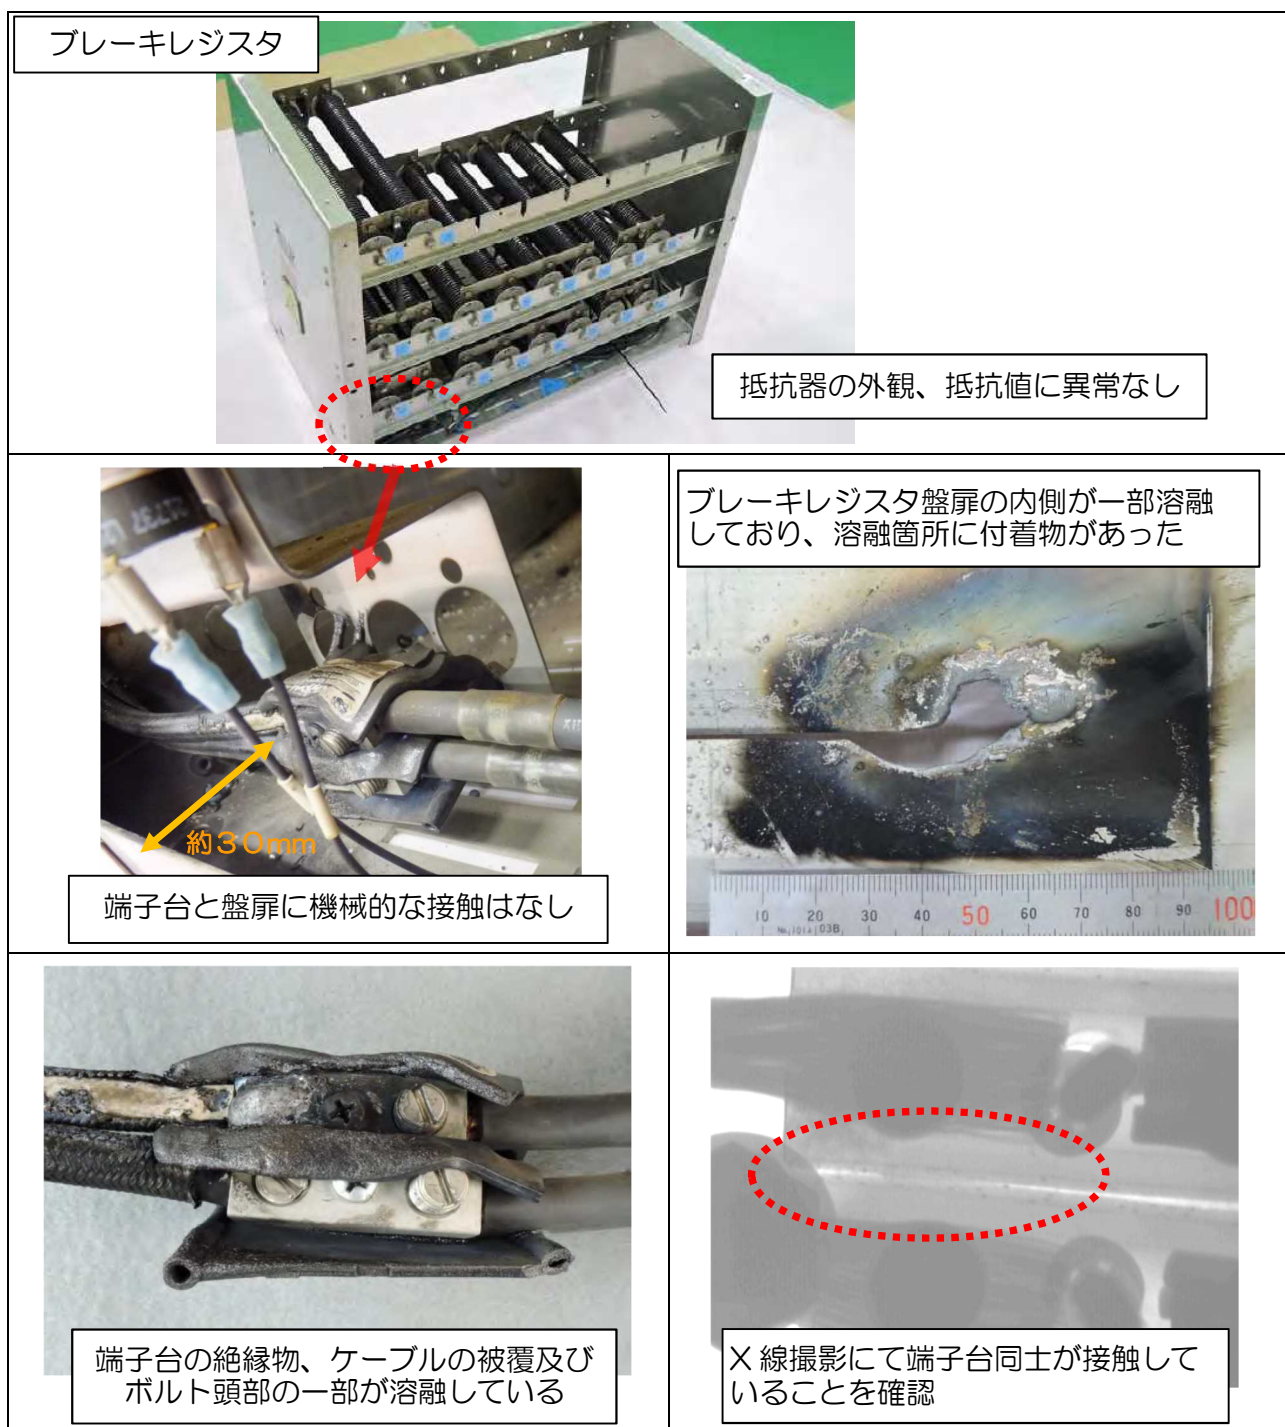
ブレーキレジスタ内部の状況調査結果

- 外観確認：ケーブル、盤、扉、抵抗器、端子台 → 【異常あり】
- 抵抗測定：抵抗器 → 【異常なし】
- 導通確認：端子台 → 【異常あり】
※PN間に300Ω程度の抵抗あり
- 材料調査：ケーブル、盤、扉、端子台 → 【異常なし】

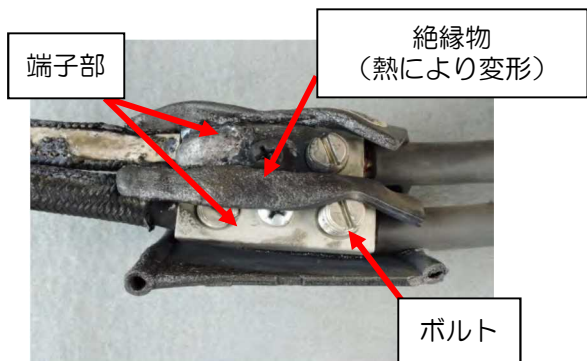
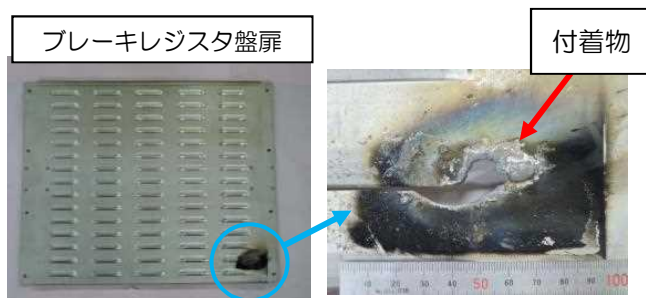
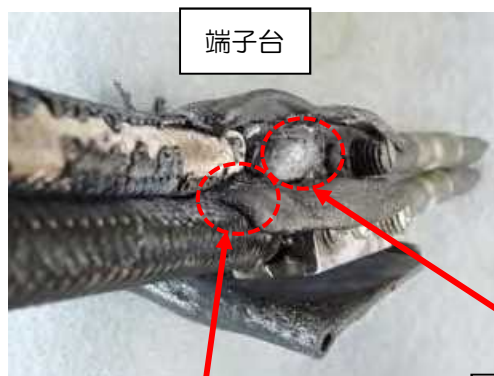
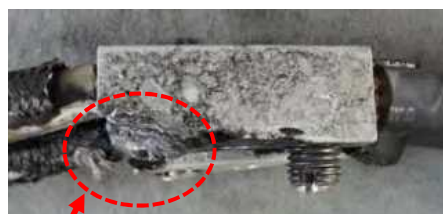
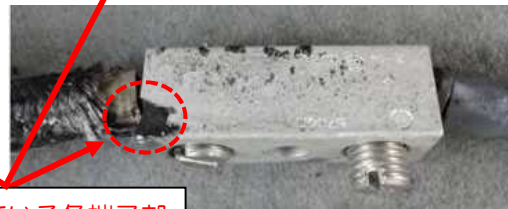
ブレーキレジスタ内部の詳細調査結果

以上の調査結果から、何らかの要因によりブレーキレジスタ内部が高温状態となったことで、絶縁物が熱変形を起こして端子部同士が接触し、接触箇所での短絡やブレーキレジスタ盤扉での地絡が発生したものと推定した。

- ・端子部：アルミ (Al) にスズ (Sn) メッキ
- ・ボルト：鉄 (Fe) にニッケル (Ni) メッキ
- ・絶縁物：ポリカーボネート

- ・付着物：アルミ (Al) と鉄 (Fe)
(端子部とボルトに使われている材料)

端子部同士が接触している

接触している各端子部
及びボルト頭部の角が
欠けている

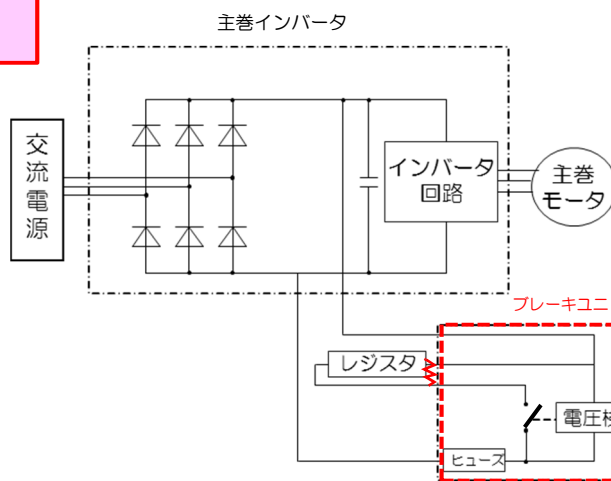
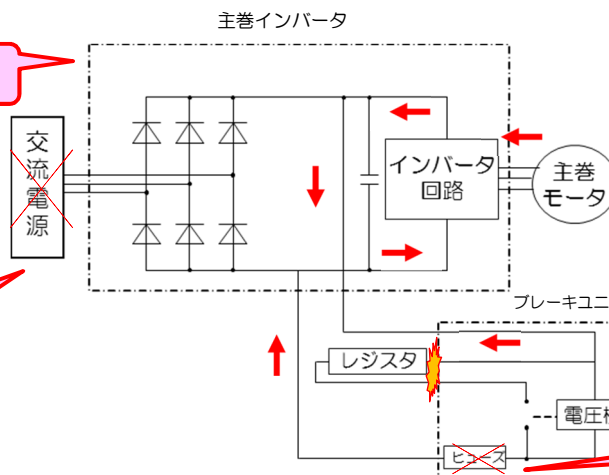
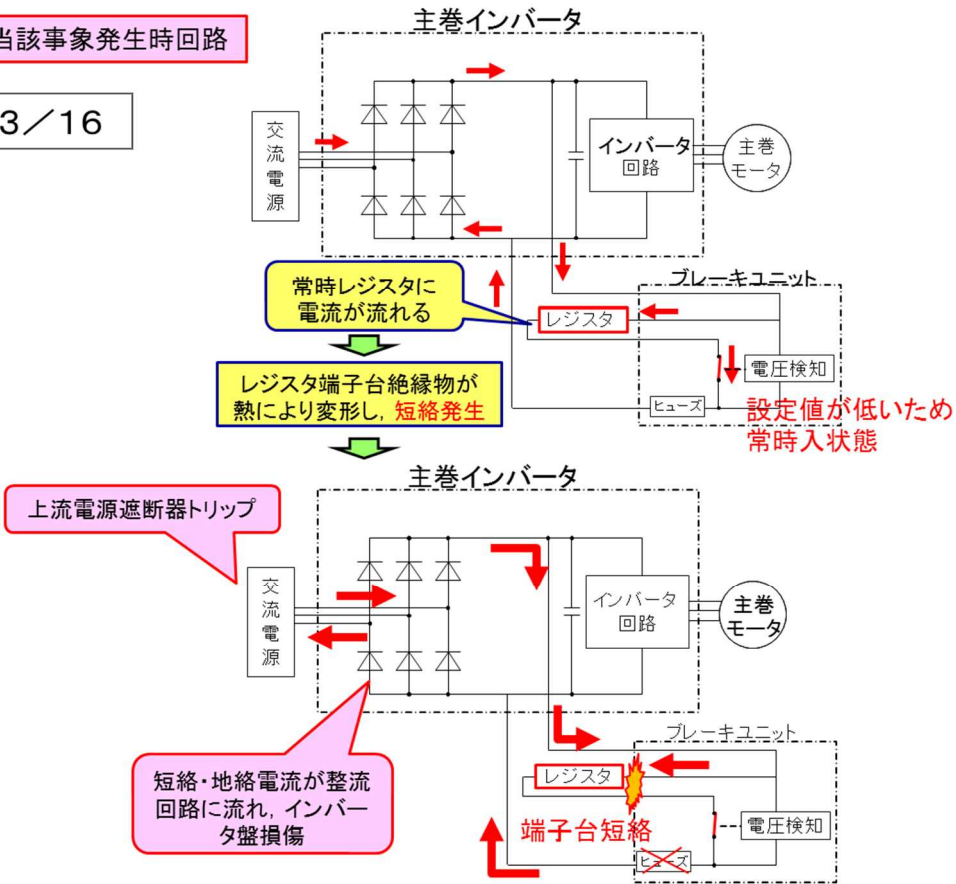
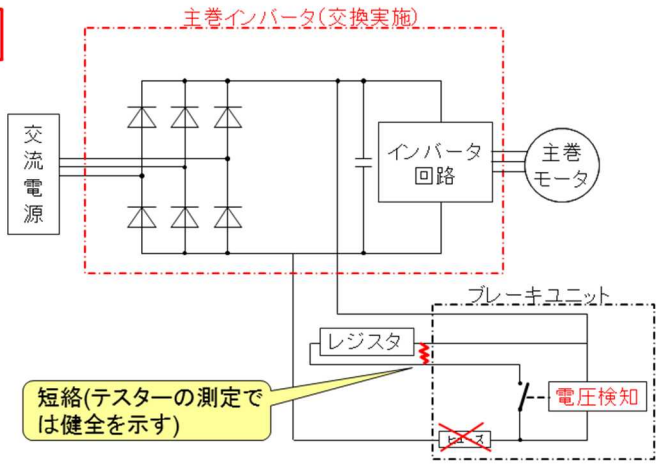
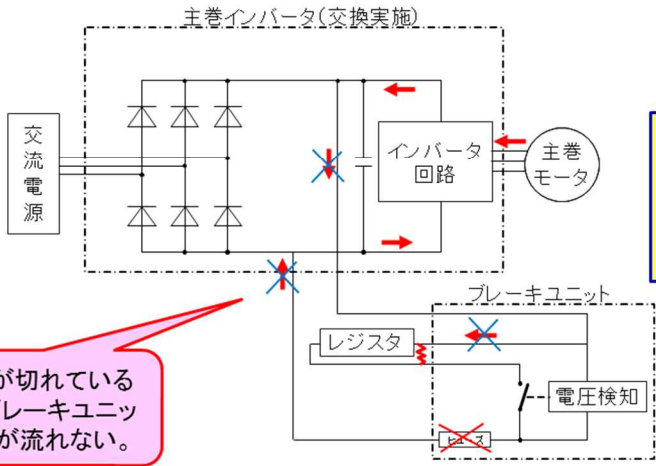
ブレーキレジスタ内部及び主巻インバータ損傷の発生メカニズム

- ①海外一次調達先の工場試験時において、ブレーキユニットの設定値を設計仕様（440V）より低い値（380V）に設定した。
- ②ブレーキユニットの設定値が低い値に設定されたままの状態、現地へ搬入・設置して試運転を行ったため、クレーンの電源投入時からブレーキレジスタへ回生電流が流れ続ける状態となった。
- ③ブレーキレジスタへ回生電流が流れ続けたことで、ブレーキレジスタ内部が高温状態となり、端子台の絶縁物が熱変形により溶融し、端子部同士が接触して短絡が発生した。
- ④端子部で短絡が発生したことにより、接触していた端子台の角部及びボルト頭部が溶融し、金属蒸気が発生した。
- ⑤金属蒸気が発生したことにより、接触していた端子台の角部及びボルト頭部から蒸気内に放電電流が流れ、ブレーキレジスタ盤扉の内側と端子台間で地絡が発生し、ブレーキレジスタ盤扉の内側が溶融した。
- ⑥ブレーキレジスタ内部で短絡・地絡が発生したことにより、主巻インバータ回路に短絡・地絡電流が流れ、主巻インバータが損傷した。

- ブレーキレジスタ盤内が高温になり、端子部の絶縁物が変形し、端子部が接触したことにより短絡が発生。
- 短絡により、端子部が溶融して金属蒸気が発生。
- 金属蒸気中に放電が発生。
- 短絡時の放電により、端子台およびボルトの角から金属蒸気中に電流が流れ、ブレーキレジスタ盤扉と端子部間で地絡が発生。

回生電流がブレーキレジスタへ流れて再短絡。その後、短絡電流にてヒューズ断及び上流電源がトリップした。

回生電流の抑制回路が形成出来ず、内部の電圧が上昇してインバータトリップとなった。

- 【対応処置】
- ・主巻インバータの交換
 - ・ブレーキユニットの電圧設定見直し
- 【故障継続箇所】
- ・レジスターの短絡
 - ・ヒューズ断

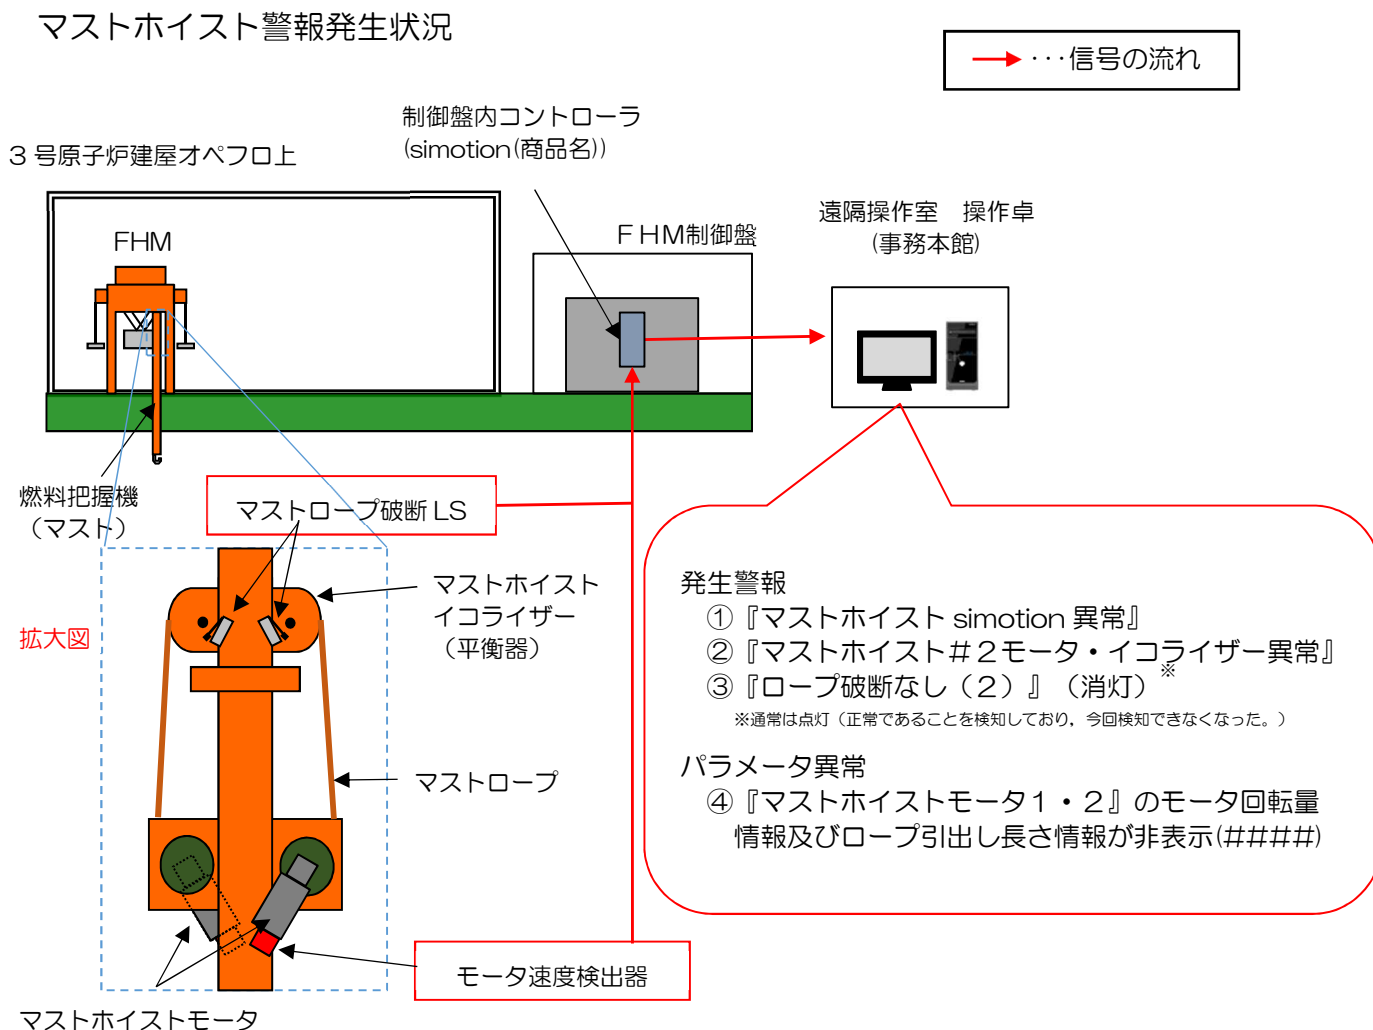
マストホイスト警報発生状況図

- ロープ破断を検出するリミットスイッチ(LS)の信号により警報③が発生し、①②はその関連警報として同時に発生する。
- ロープ破断、LS 単品、信号ケーブル等に不具合のある可能性が考えられる。
- 調査の結果、ロープの破断、LS の故障は確認されていない。

- ④のモータ回転数、ロープ引出し長さ情報の表示が非表示(####)となる可能性は、モータ速度検出器の単品故障、信号ケーブルの不具合、接続部の異常が考えられる。
- 調査の結果、接続部の異常は確認されていない。

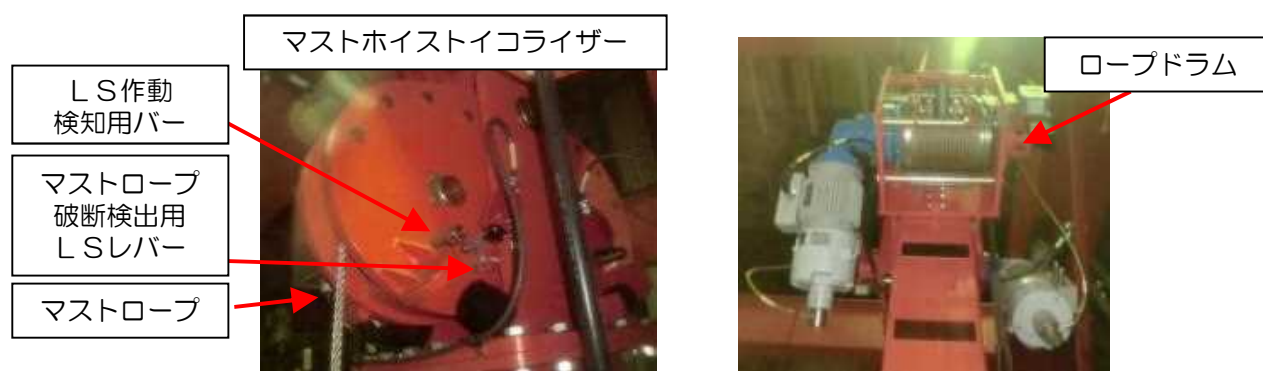
- ・マストホイストイコライザーは傾いておらず、マストロープにも切断や乱巻は等の異常なし
- ・マストロープ破断検出用LSのレバーや取付部に変形やゆるみ等の異常なし
- ・LSレバーとLS作動検知用バーの間隔に問題なし

LSを手動操作にて正常動作でマストロープ破断検出信号が出ることを確認

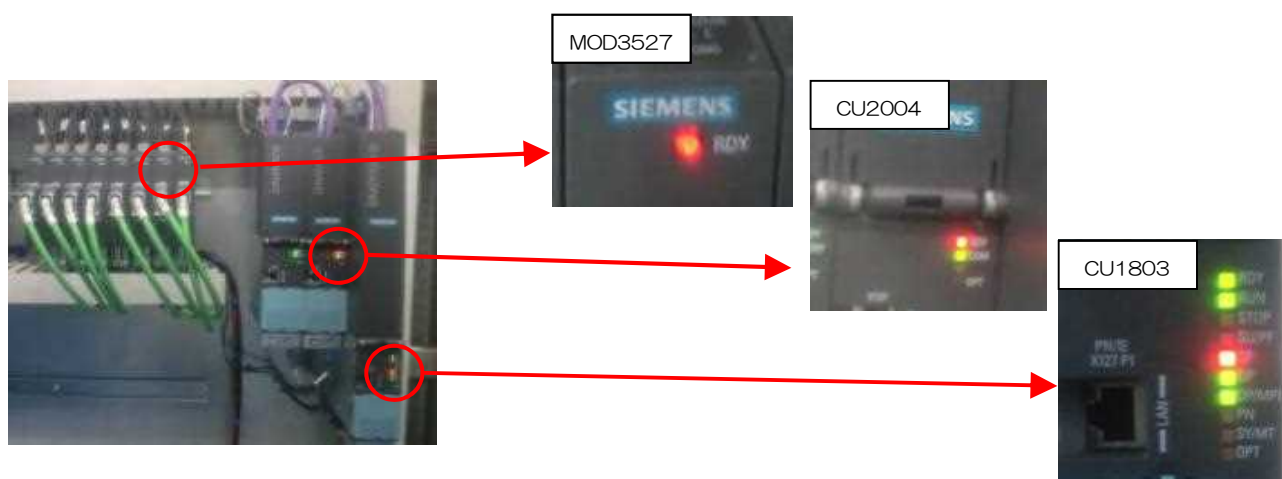
制御盤内にある制御ユニット3箇所エラー表示ランプが点灯
(制御ユニットに何らかの不具合あり)

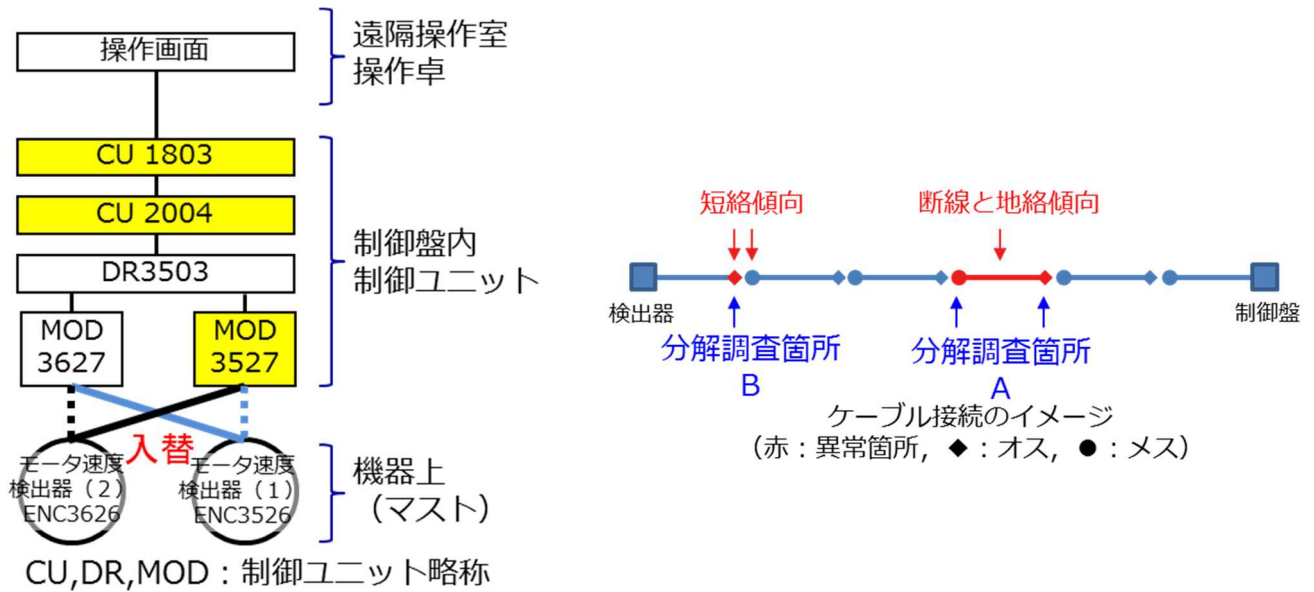
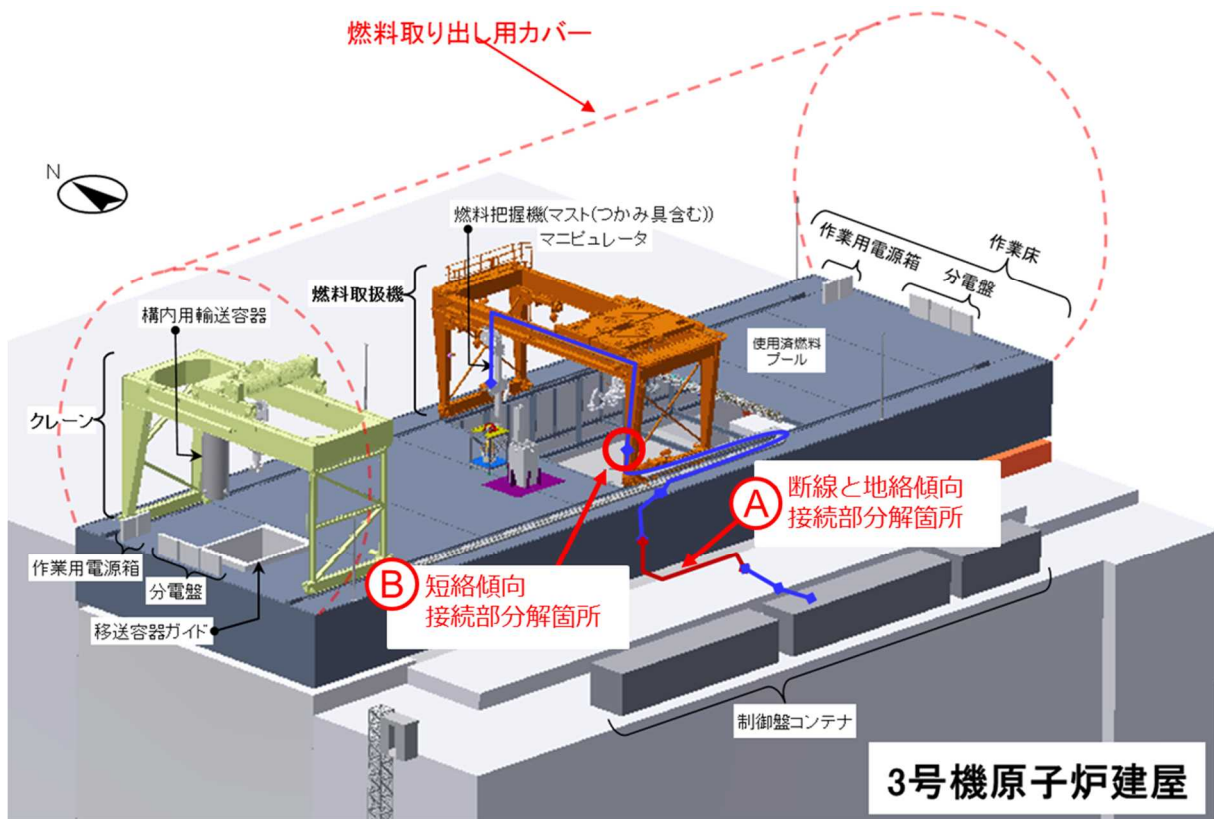
制御ユニット不具合箇所の特定調査結果

- a. 2 系列あるモータ速度検出器と制御ユニットを繋ぐケーブルについて、エラー表示ランプが点灯していた制御ユニット（以下、「当該制御ユニット」という。）と正常な制御ユニットのケーブルを繋ぎ替えた結果、当該制御ユニットのエラー表示ランプが消灯し、正常な制御ユニットでエラー表示ランプが点灯したことから、当該制御ユニットに繋がっているケーブルまたはモータ速度検出器（1）で不具合の可能性があったことが分かった。
- b. 当該制御ユニットに繋がっているケーブル及びモータ速度検出器（1）について、絶縁抵抗及び導体抵抗測定を行った結果、直列に1ラインで繋いでいるケーブル6本のうち、ケーブル1本に断線と地絡傾向があった。また、ケーブル同士を繋ぐコネクタ1箇所に短絡傾向があった。なお、モータ速度検出器に異常はなかった。
(添付資料Ⅱ-5)

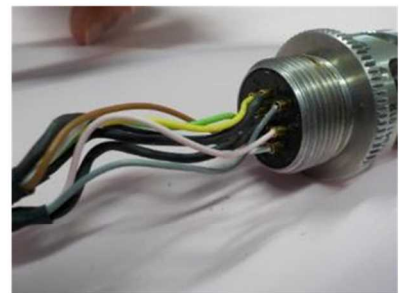
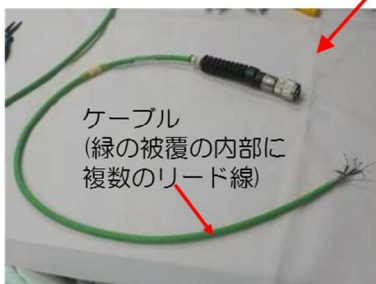
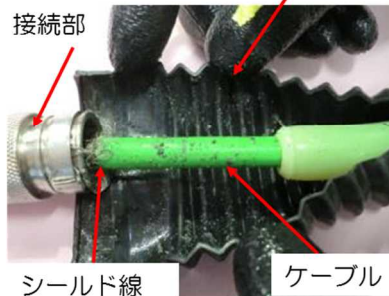
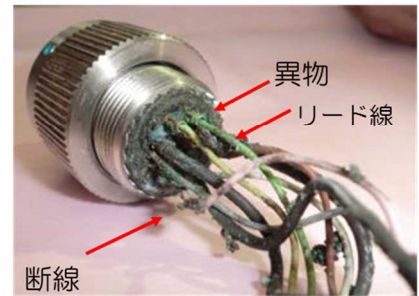
断線及び地絡傾向が確認されたケーブルの分解調査結果
(分解調査箇所A)

制御ユニット側コネクタを分解して内部を目視確認した結果、コネクタと繋がっているリード線9本のうち1本が断線しており、コネクタ内には異物が付着していた。

また、コネクタと繋がっているシールド線^{※4}が折損しており、シールド線が折損するとコネクタ内に脱落する可能性があることを確認した。

コネクタを覆っているブーツ^{※5}を剥がして内部を目視確認した結果、ブーツ用滑り止め^{※6}がずれていた。また、ブーツ内は湿った状態であった。

なお、コネクタ内には、本来組み込まれているべきグロメット^{※7}がなかった。

- 不具合が確認されたケーブルの接続部を分解し内部を確認
 - 片側（オス側）の接続部内部に断線と異物を確認。
 - オス側のブーツ内が湿っていることを確認。
 - シールド線の折損を確認し，折損したシールド線が接続部内部に脱落することにより，リード線間で短絡が発生する可能性を確認。

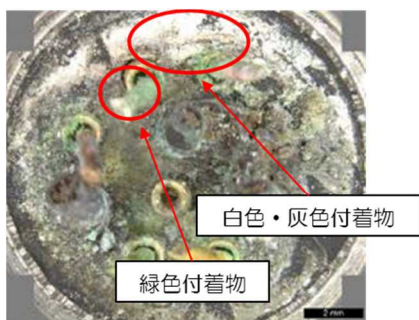
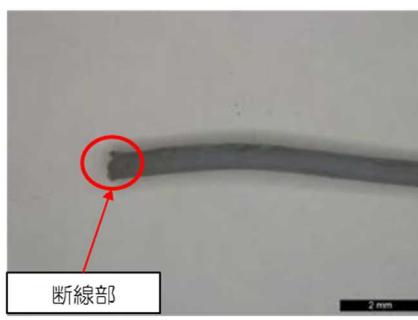
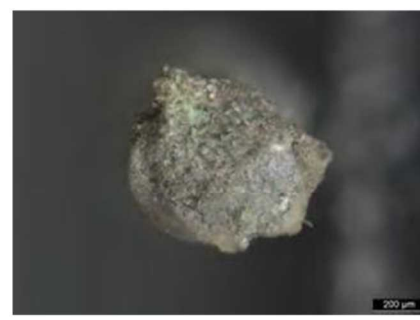
断線が確認されたリード線及び異物が確認されたコネクタを目視により詳細観察した結果、リード線が断線しており、リード線とコネクタピンの形状が判別できないほど腐食していた。

コネクタに付着していた異物を成分分析した結果、異物は銅、亜鉛、酸素を成分とする腐食生成物であったことから、コネクタピンの素材である黄銅が腐食して生じたものであると推定した。

また、断線したリード線の破断面にも異物が付着していたため成分分析した結果、異物は銅、酸素を成分とする腐食生成物であったことから、リード線の素材である銅が腐食して生じたものであると推定した。

- 断線が確認されたリード線について、リード線、コネクタピンが確認できないほど腐食が進行していた。
- 異物の成分分析の結果、異物は銅・亜鉛・酸素を成分とする腐食生成物であり、リード線、コネクタピンが腐食して生じたものであることを確認した。
- 異物を除去した結果、断線した素線を確認できた。

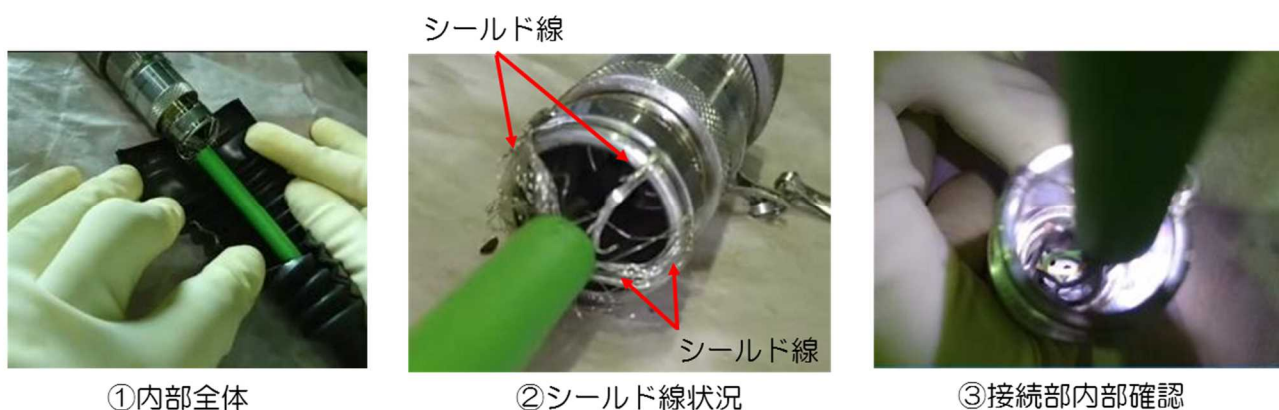
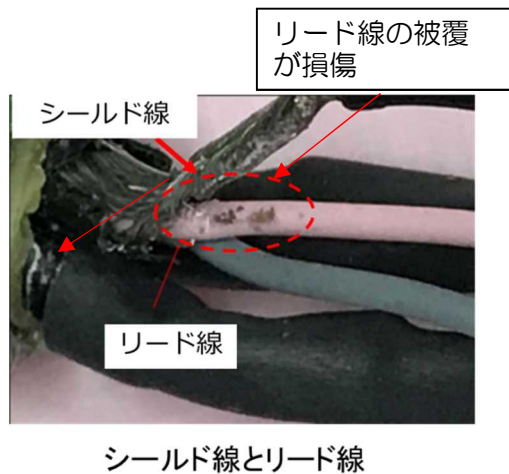
短絡傾向が確認されたコネクタの分解調査結果
(分解調査箇所B)

モータ速度検出器側コネクタを分解して内部を目視確認した結果、シールド線の一部は短かったが、シールド線の折損やコネクタ内への脱落はなかった。また、シールド線付近にあるリード線の被覆が一部損傷していた。

- 短絡傾向が確認された接続部のFHM側接続部について内部確認を実施
 - リード線の断線は無く、ブーツ内も濡れていなかった。
 - シールド線に一部短いものが確認された。
 - シールド線が折損し、折損したシールド線が接続部内部に脱落することにより、リード線間で短絡及び地絡が発生する可能性があることを確認した。

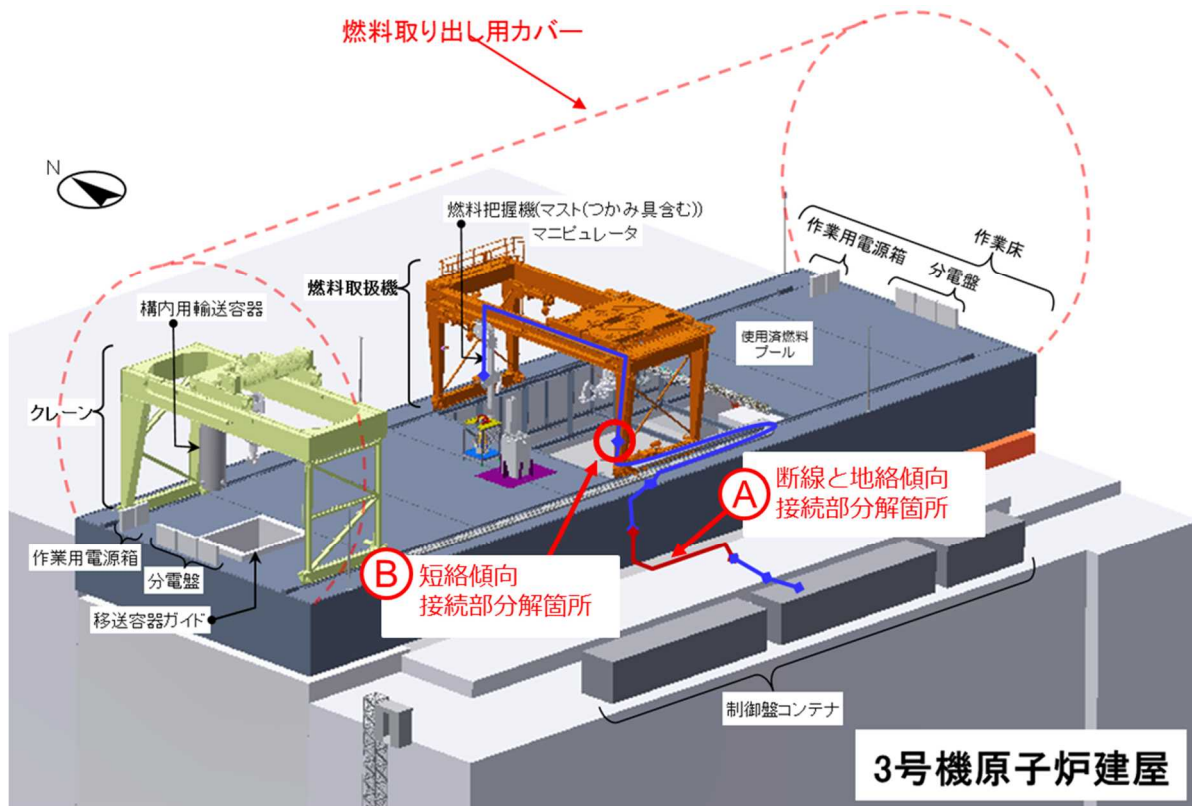
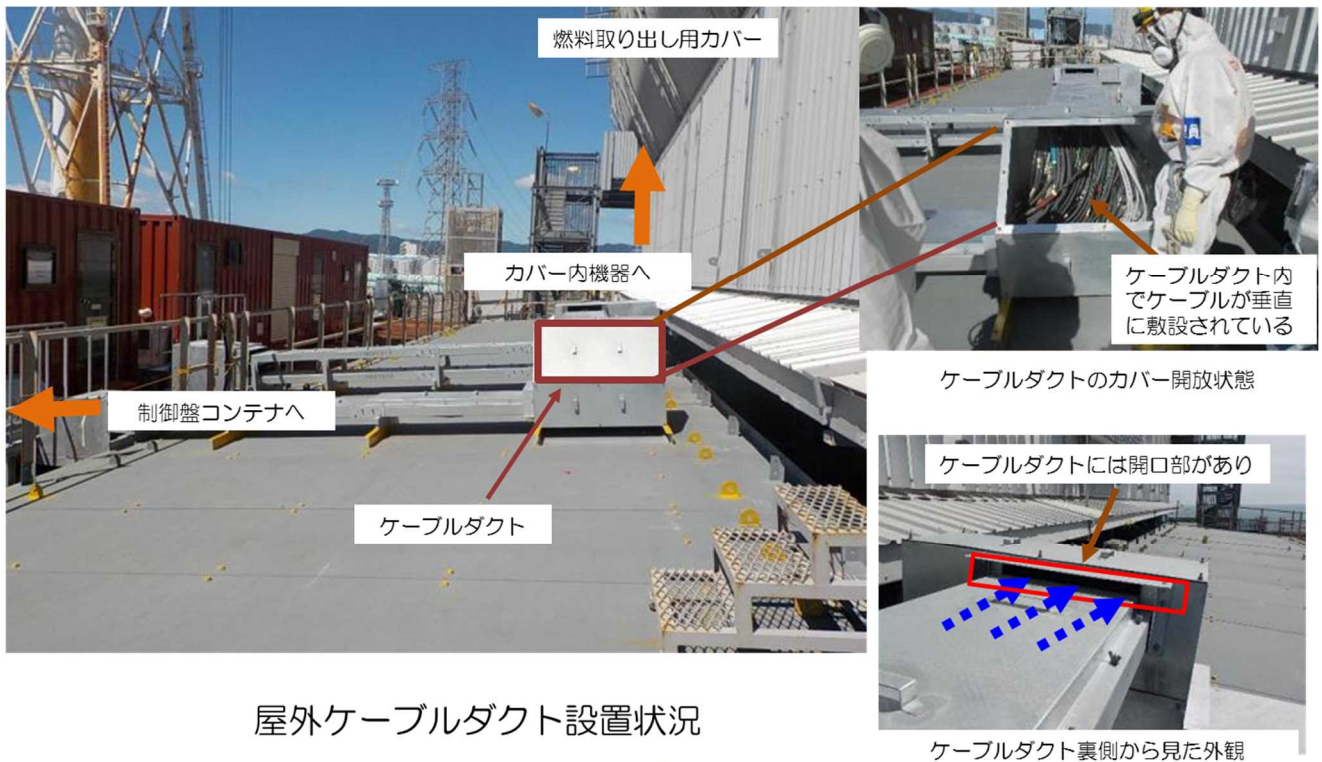
屋外ケーブルダクト設置状況

これまでの原因調査において、コネクタを覆っているブーツ内が湿った状態であることが確認されており、コネクタ内に雨水が侵入した可能性が考えられたことから、ケーブルを敷設している屋外のケーブルダクトの設置状況を調査した結果、ケーブルダクトの一部に隙間があり、そこから雨水が浸入する可能性があることを確認した。

隙間が確認された屋外ケーブルダクトについて、雨水の侵入を防止するため閉止養生する。

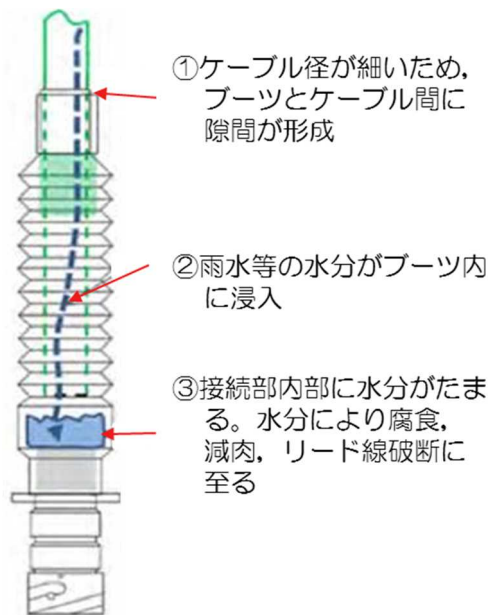
●リード線断線の発生メカニズム

- ②屋外に設置したケーブルダクトの一部に隙間があり、そこから雨水がケーブルダクト内に浸入した。
- ③ケーブルダクト内に侵入した雨水が、コネクタを覆っているブーツとケーブルの隙間からコネクタ内に侵入した。
- ④コネクタ内に雨水が浸入して溜まり、リード線とコネクタピンの腐食が進んで、リード線が断線した。

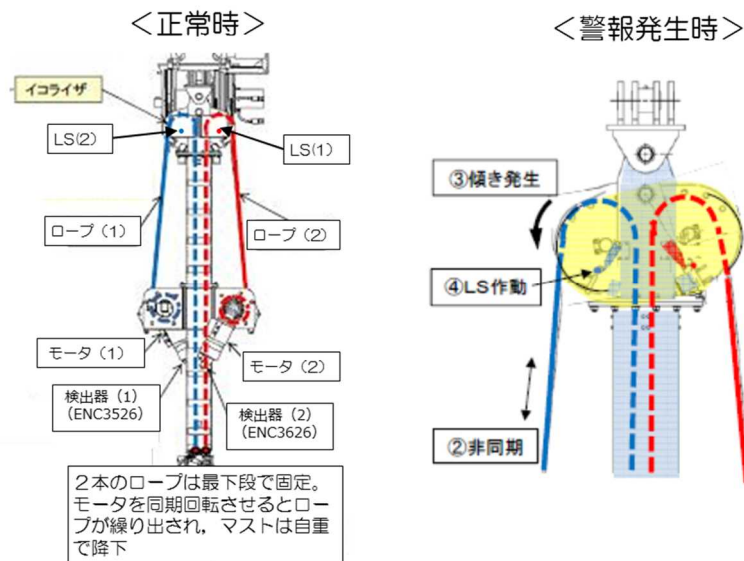
●マスト停止の発生メカニズム

- ①検出器(1)の制御用ケーブル断線が発生したことで警報が発生
 - ・『マストホイスト simotion 異常』発生
- ②モータ(1)が停止するとモータ(2)も続けて停止このとき、モータの回転数が一時的に非同期
 - ロープ(1)が張りロープ(2)が弛み、ロープ(1)、(2)の長さに差が発生
- ③イコライザーに傾きが発生
 - 左側に傾く
- ④リミットスイッチ(2)が作動しロープ断線検知となり警報が発生
 - ロープ断線検知
 - ・『ロープ破断なし(2)』(消灯)
 - ・『マストホイスト#2モータ・イコライザー異常』発生
