3号機 燃料取扱設備の安全点検・品質管理確認の 進捗状況および今後の対応

2018年12月17日

東京電力ホールディングス株式会社

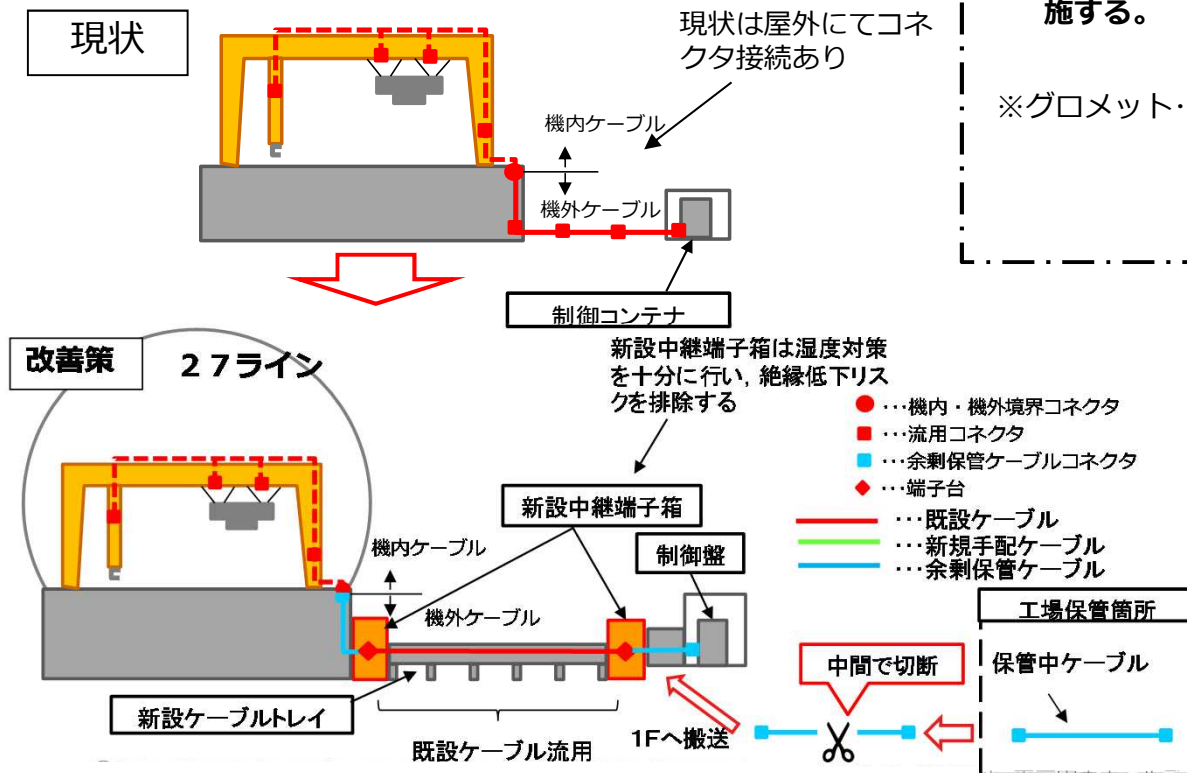
- ・ブーツ製造不良により水浸水により断線発生
- ・サンプリング調査、及び海外コネクタ製作メーカへのヒアリング調査の結果、一部グロメット組込み忘れ不具合の可能性
- ・ブーツの製造品質を担保できる記録が確認できず
→屋外のコネクタに対する水浸入リスクを排除できない。

機外側 1 1 2 ラインについて、屋外のコネクタを全てなくし、水浸入リスクを排除する。

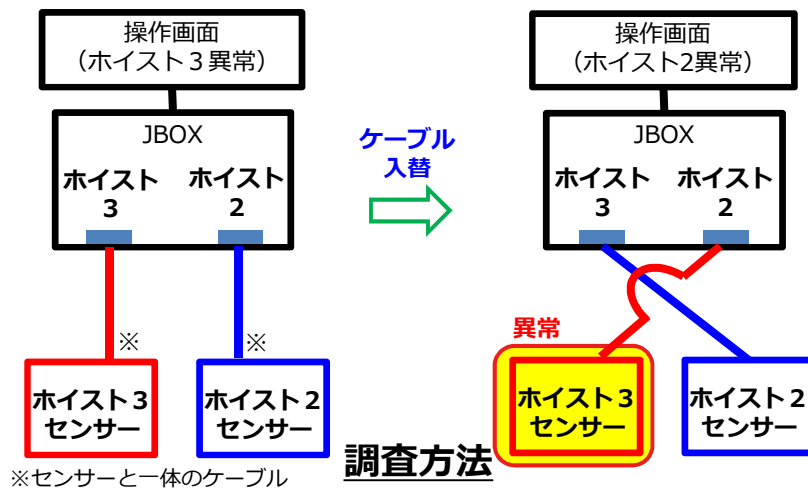
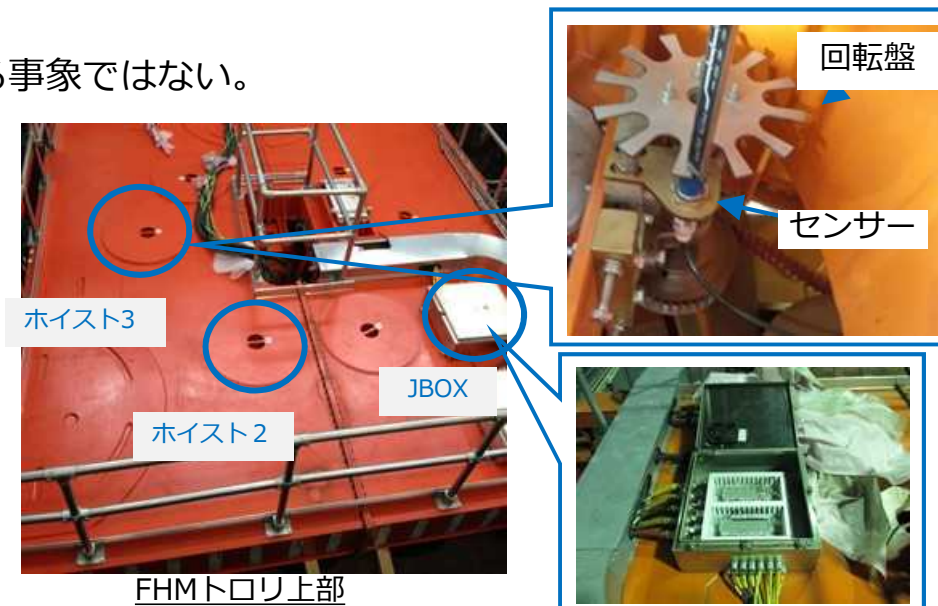
①テンシルトラス ホイスト3ドラム回転異常

テンシルトラスの動作確認時、「テンシルトラス ホイスト3ドラム回転異常」*警報が発生し、テンシルトラスホイストが停止した。

*FHMトロリ上部に設置したセンサーでワイヤ巻取時の乱巻きを防止する機構の回転状態を監視。異常があった場合、警報を発報する。

警報の発生したホイスト3と正常動作しているホイスト2のセンサーのケーブルをJBOX内で入替え原因調査を実施した結果、ホイスト2側に異常が発生したため、ホイスト3のセンサーの異常と判断。

- ✓ センサーを交換（センサー納入待）：1月中旬に交換、動作確認を実施

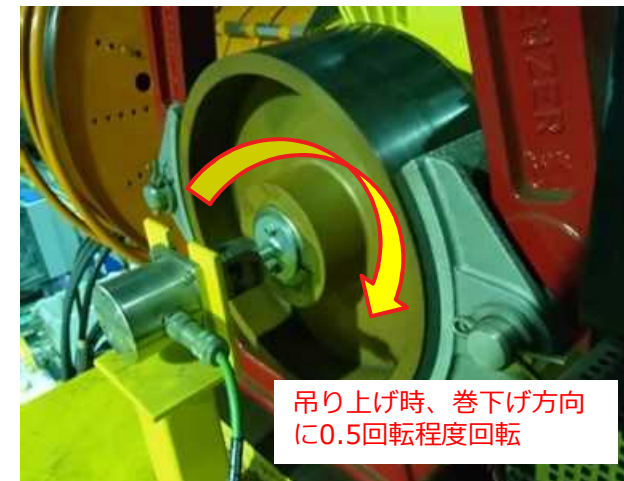
クレーンの動作確認時、テストウェイト（約49ton）を吊上げた際にエラーメッセージ「BE2」*が発生しクレーンが停止。

*主巻巻き上げ操作時、設定時間以内に吊り荷重量相当のトルク電流をインバータが発生させていることを確認する機能。
(インバータ電流が規定値以上発生しない等の状態と判断された場合エラーとなる)

吊荷荷重とBE2チェック時の巻下げ方向トルクが重畳したことにより、一時的にブレーキ性能を超過した荷重がかかり、クレーンが停止したことが確認できたことから、インバータで定義された動作方向(巻上、巻下)に対してBE2チェック時の動作方向が整合していない。

(本来、巻上方向のところ巻下方向でチェック)

- ✓ 上記不整合が発生した経緯について詳細調査中。
- ✓ ソフトの修正を1月中旬に実施
(回転方向制御にかかわる全ての検証が必要)
- ✓ 1月中旬にソフト修正後の検証を実施予定

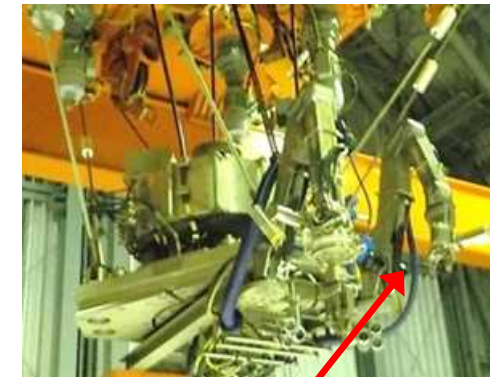
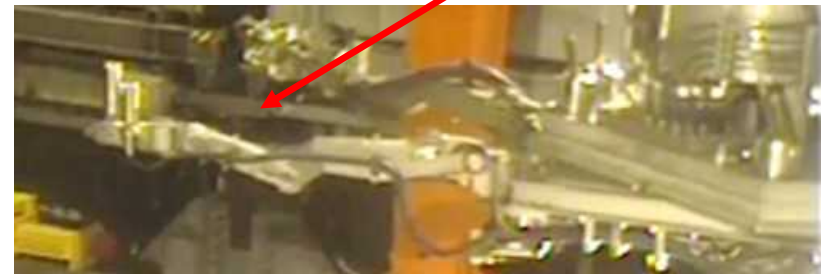
マニピュレータの動作確認時、駆動源を意図的に喪失させ、姿勢が維持されるかを確認した結果、僅かながら姿勢が維持できない※ことを確認。

※ A：マニピュレータの先端部の関節が徐々に下がる。
B：マニピュレータの先端部の把持機能が徐々に開く。

駆動部のエアイベント不足若しくはマニピュレータ内に設置されている逆止弁のリークにて姿勢が維持できなかった。

- ✓ 駆動用水圧供給ラインのエアイベント（A， B）
- ✓ 逆止弁の交換（A）（検討中）
- ✓ 逆止弁の追加（B）（検討中）
- ✓ ばねの反力を用いた、把持機能の信頼性向上対策を検討中（B）

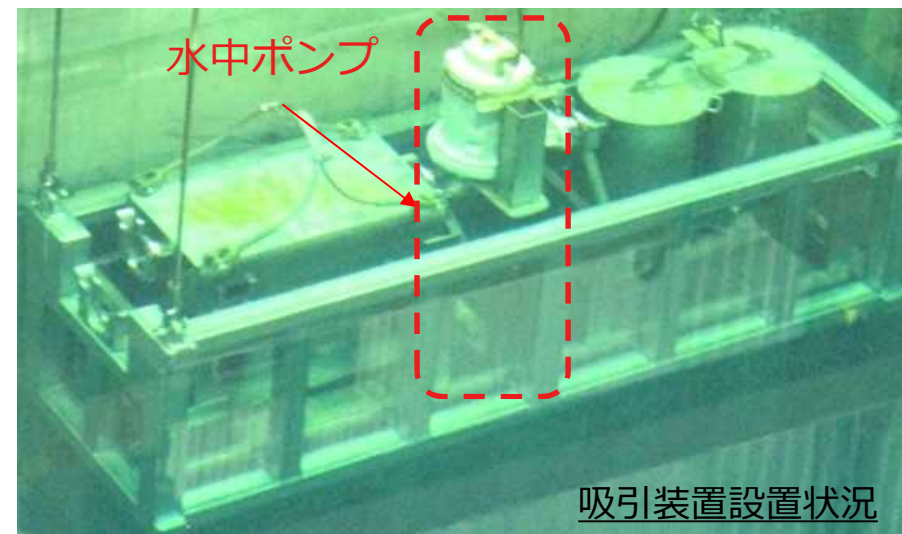
④水中ポンプ動力ケーブル及び圧力検知用センサーケーブルの絶縁低下

ガレキ撤去装置（吸引装置）を使用済燃料プールに設置後、水中ポンプ動力ケーブルの絶縁抵抗測定を実施した結果、絶縁抵抗が低下していることを確認。（10月3日、気中で絶縁抵抗測定時は異常なし）
また、水中ポンプの圧力センサのケーブルでも地絡を確認。

- ・外観点検の結果：異常なし
- ・分解調査結果 ケーブル側：異常なし
モータ巻き線：絶縁抵抗値低下
外観点検：水分が流入した可能性が高い
⇒シール部からの流入と推定

- ✓ 水中ポンプ及び圧力センサーを予備品と交換（水中ポンプ納入待）
- ✓ 1月中旬に水中ポンプ及び圧力センサー交換後の動作確認試験を実施

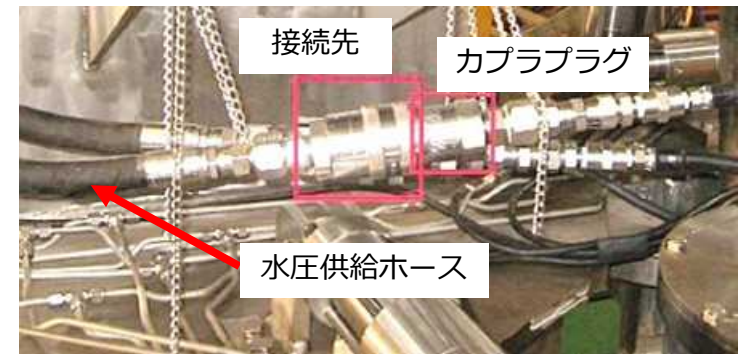
図1 水圧供給用ホース接続イメージ

【事象⑤】垂直吊具の水圧供給用カプラのガスケット損傷【図1】クレーンへの垂直吊具取付作業時、垂直吊具の水圧供給用ホースカプラを接続する際、真っ直ぐ接続出来ず、カプラプラグのガスケットが損傷。

✓ 予備のカプラプラグに交換済

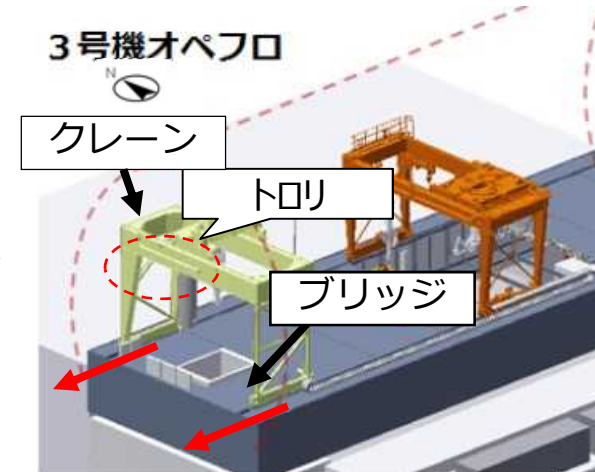
図2 クレーン概要

クレーンの動作確認時、ブリッジを西方向（図2→方向）に操作したところ、「トリ動作異常」が発生しクレーンが停止した。（警報はクリア済）

当該警報は、操作指令がない状態で一定時間機器位置が変化した場合に発生するもの。

異常検出の時間設定と実動作時の制動距離のミスマッチが原因。

✓ 異常検出の時間設定を変更する。
（設定時間について検討中：1月中旬に検証予定）

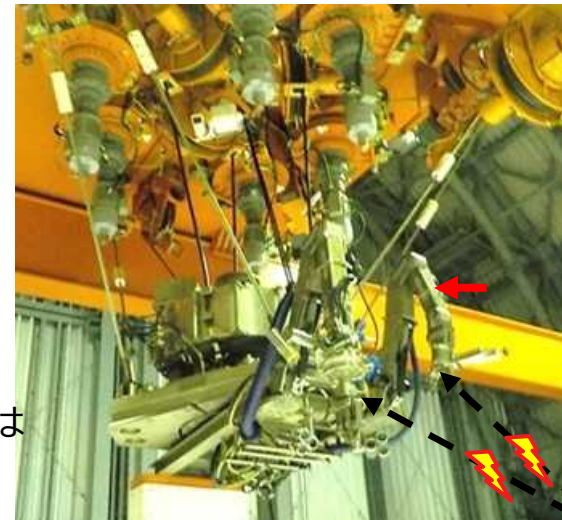
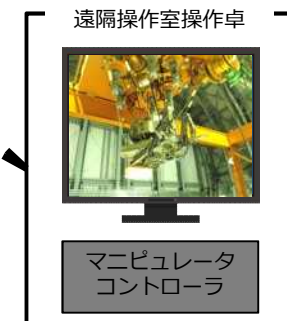
マニピュレータの動作確認時、遠隔操作室の操作卓によりマニピュレータをFRZ（フリーズ）状態※にしたところ、マニピュレータ左腕が50mmほど右に移動した。

マニピュレータ内に設置されている駆動水圧供給弁を“開”から“閉”操作時※の圧力変動。

- ✓ FRZ機能は、可動範囲調整及び細かい作業を実施する際に使用する機能である。周囲に接触の可能性がない状況で使用することで危険を回避可能であるため、当該機能を使用する際には、接触の可能性がない状況で使用する運用とし、手順書に反映する。

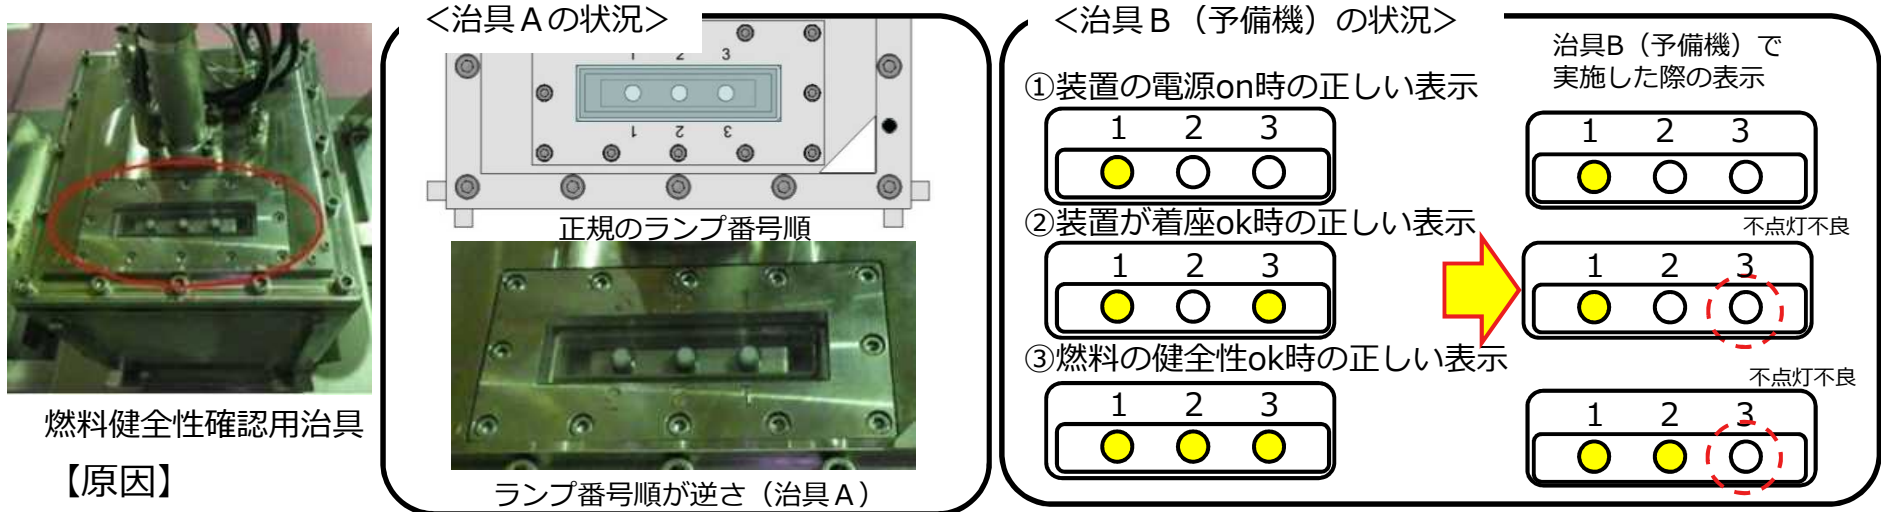
燃料健全性確認用治具とは、燃料上部に当てて（垂らす）ハンドル部の状態を確認する装置。
 当該治具の健全性を確認したところ、燃料ハンドル部の状態等を表示するランプが2台ある治具のうち1台（治具A）は番号順が逆さになっていること、1台（治具B・予備機）は不点灯があることを確認。

- ・ 治具A：表示プレートに刻印されたランプ番号が逆さになっている。
 2018年7月に実施した点検時に、表示プレートを逆さに取り付けたと推定。
- ・ 治具B：表示パターンが正しい表示と比較すると不点灯箇所があり、センサーの不良。

- ✓ 治具A：表示プレートを修正済
- ✓ 治具B（予備）：センサー交換実施済

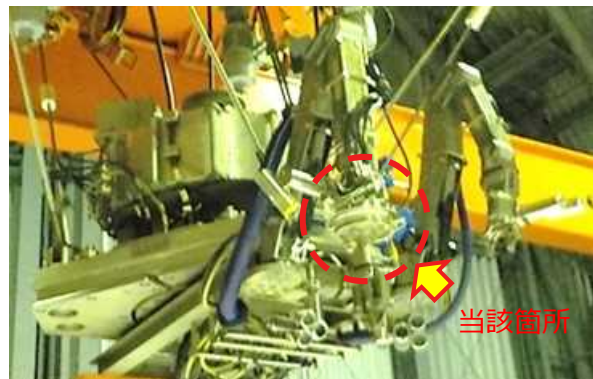
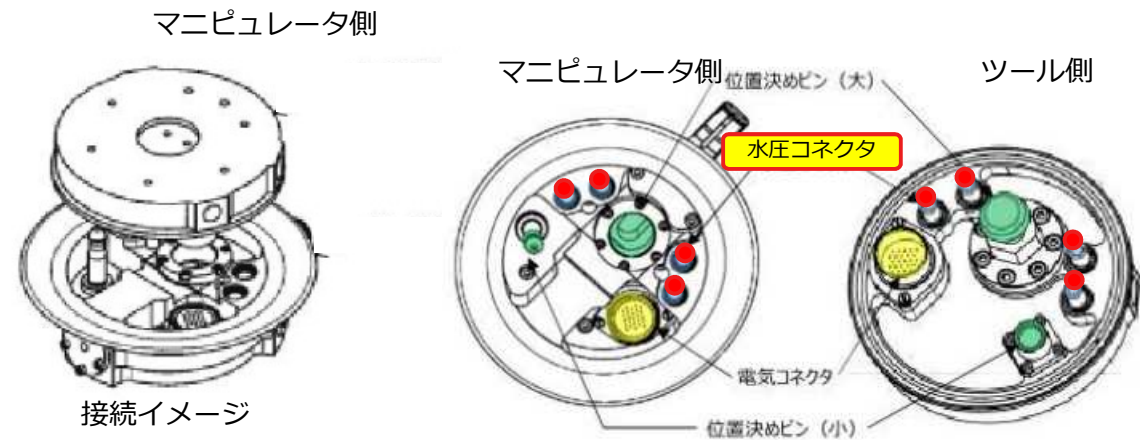
マニピュレータの動作確認時、右腕のツール交換が遠隔操作にて実施出来ない事象を確認。

水圧コネクタ（下図●部）が、所定の位置まで挿入できない状態を確認

水圧コネクタが所定の位置まで挿入できない原因は、電磁弁のリークの影響により、コネクタ内に圧力がこもり、ツールが交換できない。

✓ 不具合が想定される電磁弁を1月中旬に実施予定（電磁弁交換後にツール動作確認実施予定）

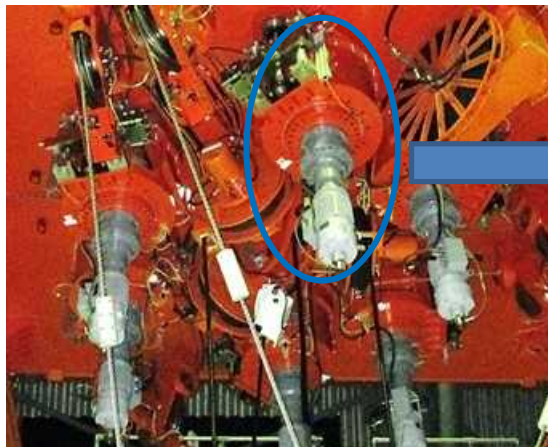
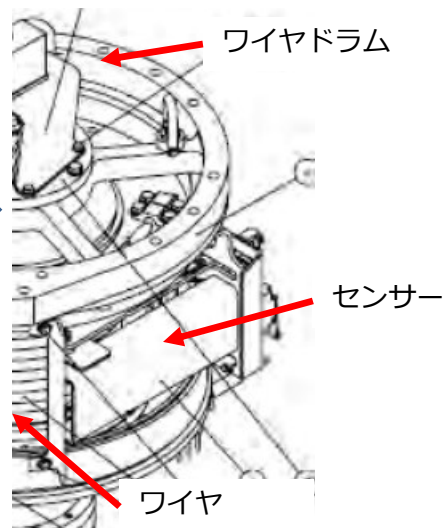
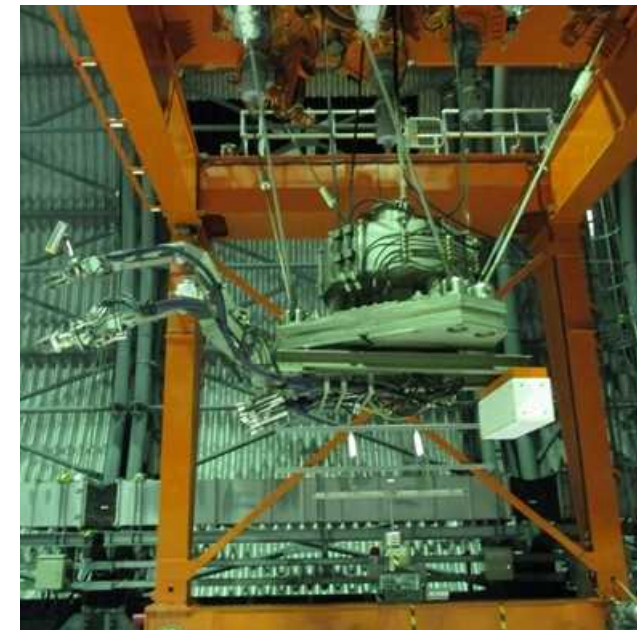
⑩テンシルトラス ホイスト6巻取り異常警報発生

テンシルトラスの動作確認時、「テンシルトラス ホイスト6巻取り異常」*警報が発生し、テンシルトラスホイストが停止した。

- ✓ ワイヤ巻取状態異常を検出するセンサー（リミットスイッチ）の検出位置調整不良。

- ✓ センサーの検出定位置調整
⇒1月中旬の設備点検にて確認予定

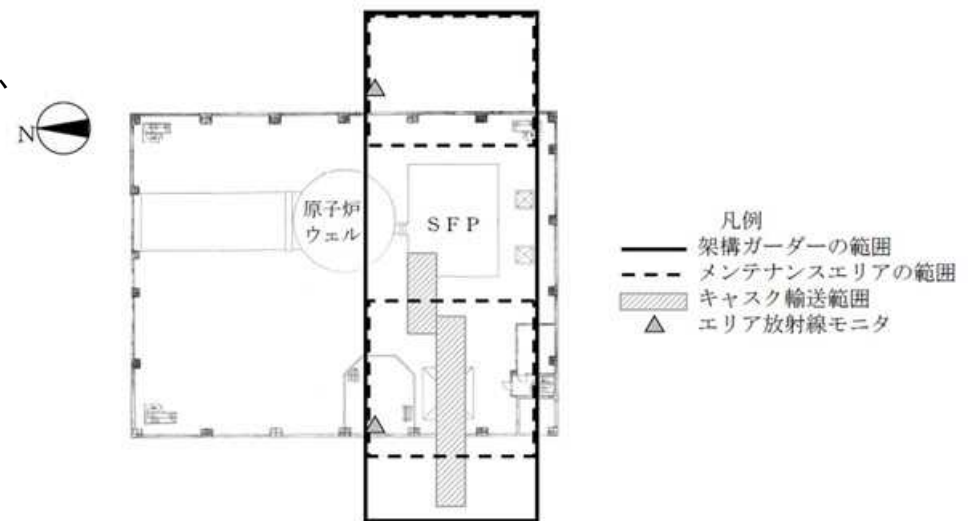
⑪クレーンの移送モードにおける動作不良

- ・移送モードで中型移送容器（キャスク）の吊上げ、吊下げを実施した際に動作制限が掛かり、動作できなかった。
- ・移送モードで中型移送容器（キャスク）を使用済燃料プール脇まで移動させた際に、設定されている位置で停止しなかった。

- ✓ クレーン運転モード移行条件が成立していない状態※で、モード移行を実施したため、動作不良が発生
※モード移行条件：主巻・捕巻きが待機位置にあること。

- ✓ クレーン捕巻きが待機位置であることを確認後、モード移行を実施
⇒（操作手順書に12月下旬に反映予定）
- ✓ 移送モードのゾーン（吊上げ・吊下げ）設定値変更（主巻の待機位置変更）（検討中）
⇒1月中旬実施予定

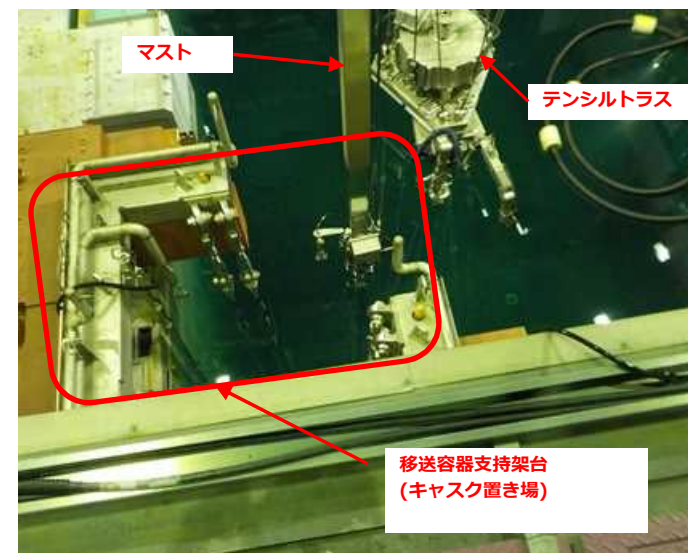
自動停止後におけるマスト(燃料取扱機)の状態

ラック内のダミー燃料を把持しキャスクへ移動する操作を行っている最中、複数の警報が発生し機器が自動停止した。また、ITVの映像も映らなくなり、監視不能状態となった。

所内共通ディーゼル発電機(B)系統の電源設備点検に伴い電源停止を実施したところ、下流側の「3号機FHM用光ケーブル集約SW電源」も停止。これに伴い、遠隔操作信号、監視用ITV信号等について制御盤と遠隔操作室間の伝送が停止したため、自動停止した。

「3号機FHM用光ケーブル集約SW電源」の情報が設備図書である単線結線図に未反映であったため、電源停止範囲の検討にあたり3号機FHM用光ケーブル集約SWが停止負荷との認識に至らず、関係各所と未調整のまま電源停止に至った。

- ✓ 当該負荷の情報を至急単線結線図に反映し、情報を共有する。
(実施済み)
- ✓ 単線結線図に未反映であったことについて、再発防止を目的として要因分析を行い、必要な対策を行う。

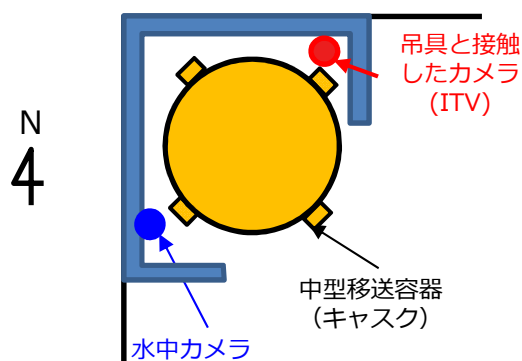
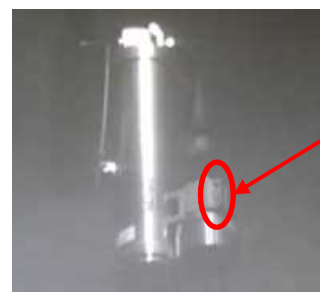
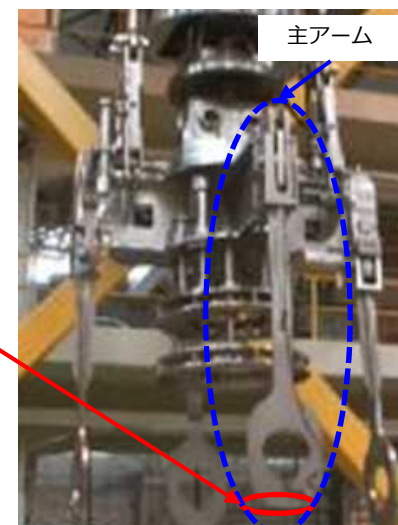
⑬キヤスク垂直吊具と水中カメラの接触について

垂直吊具で中型移送容器（キヤスク）を把持するため、使用済燃料プール内キヤスクプールピットに垂直吊具を下降させていたところ、垂直吊具主アームと水中カメラが接触した。接触の影響を確認するため、水中カメラの健全性を確認した結果、上下の首振り動作ができないことを確認した。

垂直吊具アームの降下作業と水中カメラの操作の連携が作業手順書に記載されていないため、垂直吊具アームと水中カメラが接触した。

- ✓ 燃料取出し作業手順書に以下の内容を反映する。
 - ⇒垂直吊具上昇・下降操作時に接触する可能性のある箇所について具体的な高さを明記する。
 - ⇒垂直吊具が通過する高さの前に水中カメラを接触しない位置に移動する。
- ✓ 1月中旬に水中カメラを交換する。

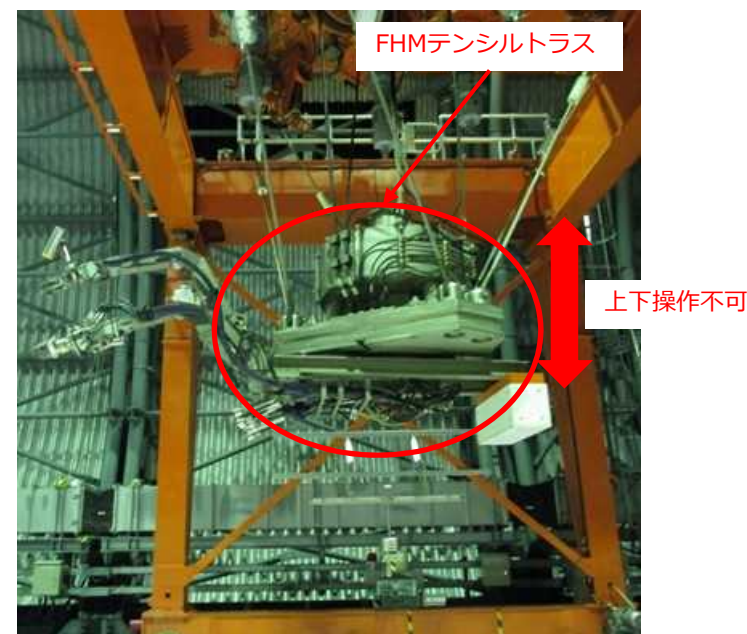
⑭3号機 FHMテンシルトラス巻き下げ操作時の動作不良

FHMテンシルトラスに使用しているボルトの締結状況を確認するために、巻き下げ操作を実施したところ警報が発生し、巻き下げ・巻き上げが出来ない事象を確認した。
なお、FHMテンシルトラスは、設備点検のため使用済燃料プール東側のエリア上にあり、使用済燃料に対する影響はない。

エラーログから、テンシルトラス5／6の速度検出器に関するエラーコードが確認されたため、テンシルトラス5／6に共通する箇所の不具合要因があるものと推定。

テンシルトラス5／6に共通する箇所のコネクタ（ケーブル）変換器等について交換・修理を実施する。
