3号機 燃料取扱設備における安全・品質の確保 及び今後の取り組みについて

2019年1月21日

東京電力ホールディングス株式会社

燃料取扱設備における安全・品質確保の取り組み（全体像）

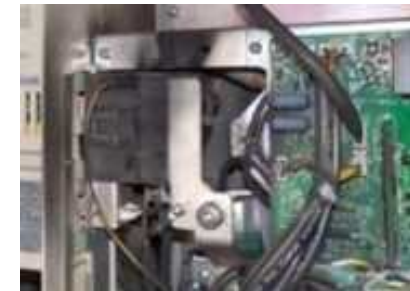
- ✓ 米国出荷時において、電源電圧の違いをインバータのパラメータ設定に反映していたが、ブレーキユニットの設定は低いままとなっていた。そのため、電源投入時よりブレーキレジスタに連続して電流が流れる状態となった。（米国工場：380V、国内工場420V、発電所480V）
- ✓ ブレーキレジスタ盤内が高温になり、端子台の絶縁物が変形し、端子部で短絡が発生した。
- ✓ 短絡時の放電により、ブレーキレジスタ盤扉と端子台間で地絡が発生した。
- ✓ ブレーキレジスタから主巻インバータへ短絡・地絡電流が流れ、インバータが損傷した。

主巻インバータ内部の煤

- ✓ 損傷した部品の交換。
- ✓ 発電所の電源電圧をブレーキユニットの設定に反映。
- ✓ ブレーキレジスタ端子台の接続部の改良。

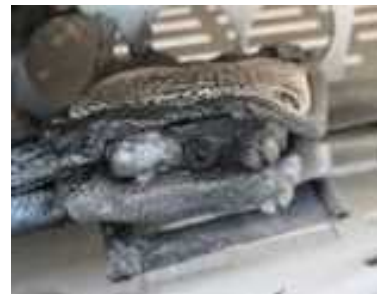
ブレーキレジスタ内の損傷

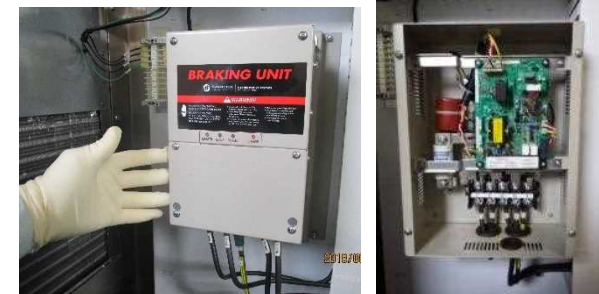
ブレーキユニット表蓋を外した状態

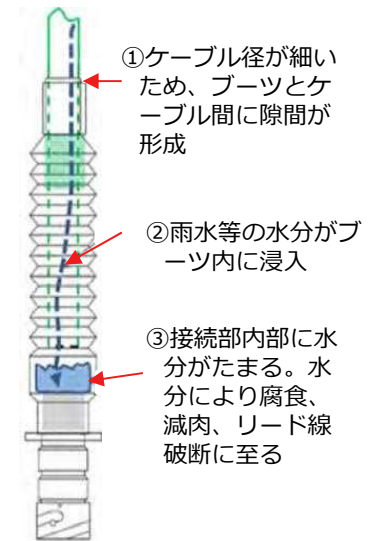
- ✓ 不具合が確認されたケーブルの接続部を分解し内部を確認した結果、ブーツ用滑り止め※にずれや、ブーツに熱収縮の痕跡が少ないこと、ブーツ内部が湿っていること、リード線が断線していることを確認。
- ✓ ブーツの隙間から接続部内部に雨水等が浸入したため、水分により腐食し、リード線が破断したと推定。
- ✓ 制御装置がリード線（制御ケーブル）の断線を検知したことで制御系の異常と判断しFHMが停止に至った。

ケーブルの取替を実施

ケーブル取替によって屋外のコネクタを全てなくし、水浸入リスクを排除する。

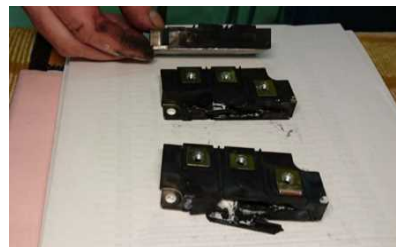
損傷の確認された整流器
(4月5日)

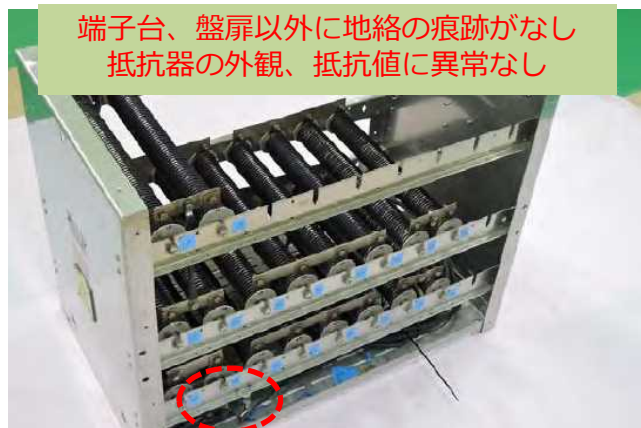
- ブレーキレジスタの外観確認において、端子台の絶縁物が溶けていること、ボルト頭部も溶融していることを確認。盤扉の溶融と盤内配線の被覆が溶けている状況を確認。
- ブレーキレジスタの分解調査を実施し、端子台、盤扉以外に地絡の痕跡がないことを確認。レジスタ本体（抵抗器）の外観、抵抗値に異常の無いことを確認。端子台と盤扉の機械的な接触が無いことを確認。
- 端子台をX線撮影で確認した結果、端子が接近していることを確認。

⇒絶縁物の溶融により端子部が接触したことで短絡が発生。端子台と盤扉の機械的な接触が無いことから、短絡時の放電によって盤扉と端子台間で地絡が発生したと考えられる。

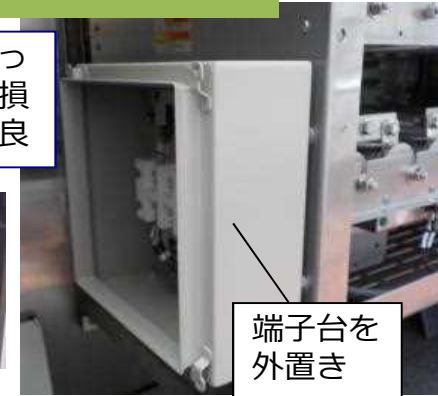
盤内が高温になった際、端子台が損傷しないよう改良

端子台を外置き

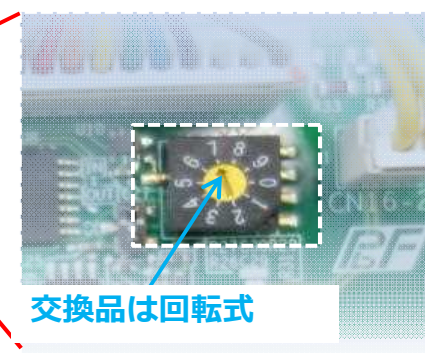
交換品は回転式

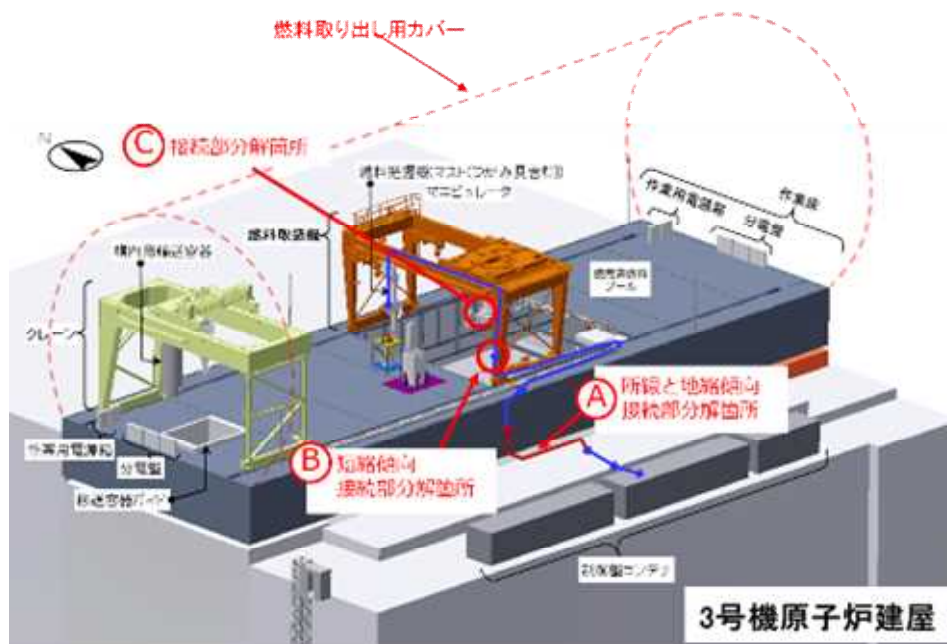
- 外観確認、動作確認の結果、ロープの破断、制御系機器に損傷は確認されなかった。
- ケーブル入替試験、抵抗測定の結果、マストホイストモータ速度検出器（1）につながるケーブルに断線、地絡傾向、短絡傾向を確認。
- 分解調査の結果、接続部内部にリード線の断線を1箇所確認。

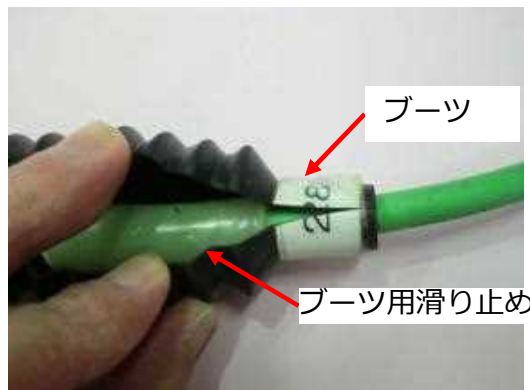
①ブーツ用滑り止めのずれ

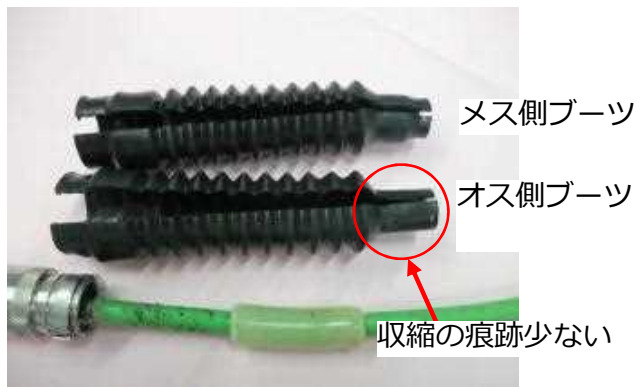
②ブーツの熱収縮状況

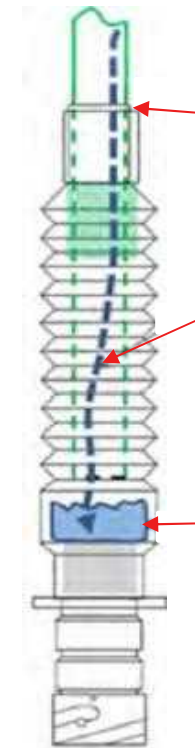
損傷メカニズム（推定）

- ①ケーブル径が細いため、ブーツとケーブル間に隙間が形成
- ②雨水等の水分がブーツ内に浸入
- ③接続部内部に水分がたまる。水分により腐食、減肉、リード線破断に至る

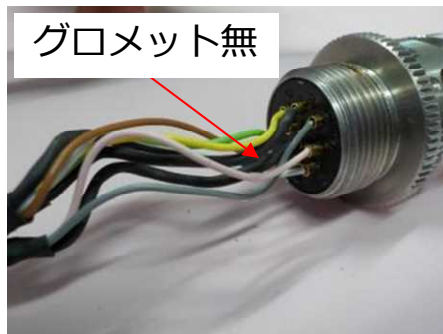
分解調査箇所A

- 接続部を分解し内部を確認した結果、シールド線に一部短いものを確認。（分解調査箇所A・B）
⇒ シールド線が折損し、折損したシールド線が接続部内部に脱落することにより、リード線間で短絡及び地絡が発生する可能性がある。
- 断線が確認されたケーブルの接続部に、シールド線の混入を防止する防塵対策パーツ（グロメット）が組み込まれていないことを確認。
⇒ 一部のFHMケーブルは、防塵対策パーツが組み込まれていない可能性があるため、シールド線が折損した場合、接続部内で地絡及び短絡が発生する可能性がある。
- 分解調査箇所Bの追加調査箇所では、ハンダによるリード線の被覆損傷を確認し、被覆損傷部にシールド線が接触することにより短絡発生の可能性を確認。

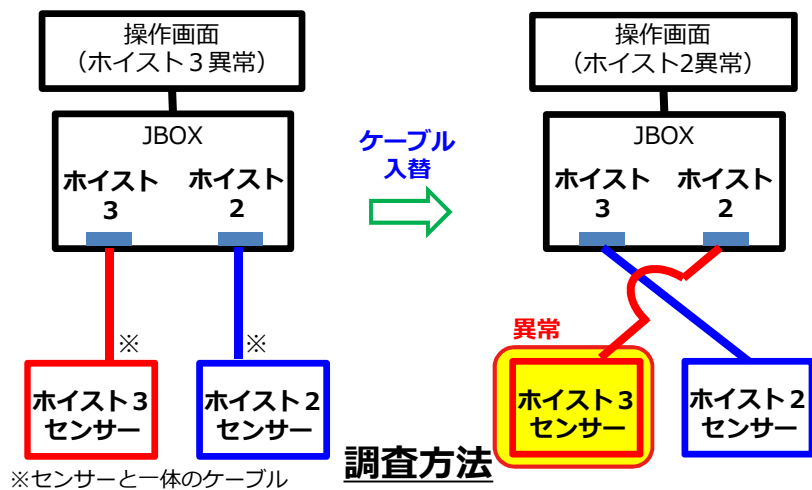
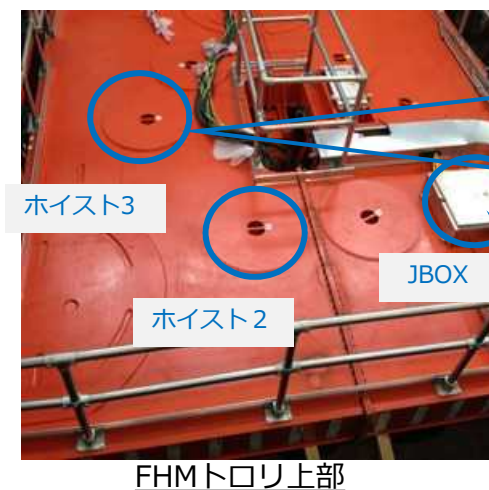
テンシルトラスの動作確認時、「テンシルトラス ホイスト3ドラム回転異常」*警報が発生し、テンシルトラスホイストが停止した。

警報の発生したホイスト3と正常動作しているホイスト2のセンサーのケーブルをJBOX内で入替え原因調査を実施した結果、ホイスト2側に異常が発生したため、ホイスト3のセンサーの異常と判断。

- ✓ センサーを交換し、動作確認を実施済

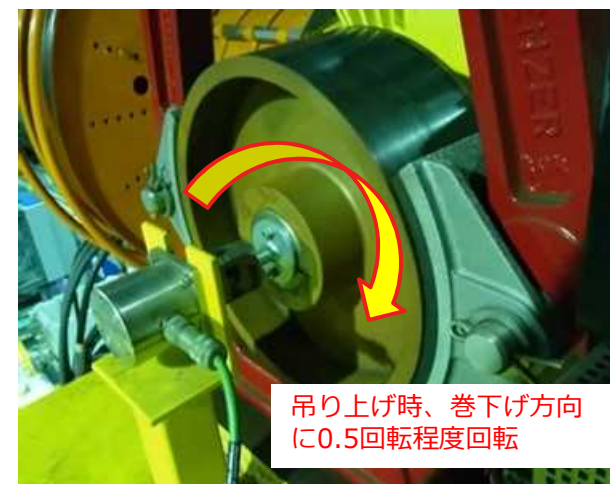
クレーンの動作確認時、テストウェイト（約49ton）を吊り上げた際にエラーメッセージ「BE2」*が発生しクレーンが停止。

吊り荷荷重とBE2チェック時の巻下げ方向トルクが重畳したことにより、一時的にブレーキ性能を超過した荷重がかかり、クレーンが停止したことが確認できたことから、インバータで定義された動作方向(巻上、巻下)に対してBE2チェック時の動作方向が整合していない。
(本来、巻上方向のところ巻下方向でチェック)

- ✓ ソフトの修正、及び修正後の検証を実施済

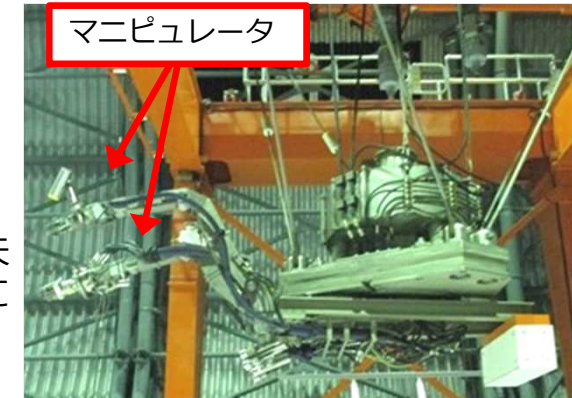
マニピュレータの動作確認時、非常時を想定して駆動源を意図的に喪失させ、姿勢が維持されるかを確認した結果、僅かながら姿勢が維持できない※ことを確認。

駆動部のエアイベント不足若しくはマニピュレータ内に設置されている逆止弁等のリークにて、駆動源喪失時に姿勢が維持できなかった。

- ✓ マニピュレータのエアイベントを実施。右腕については逆止弁の交換、左腕についてはマニピュレーター式交換。
 - 把持部が徐々に開く事象は解消。
 - 関節（エルボ、手首）より先が下がる事象は、関節（手首）より先が下がる事象に緩和した。万が一ガレキを把持した状態で駆動源が喪失すると、燃料ハンドル部に接触する可能性はあるが、燃料の健全性に影響を与えず、放射線安全上のリスクも無い。

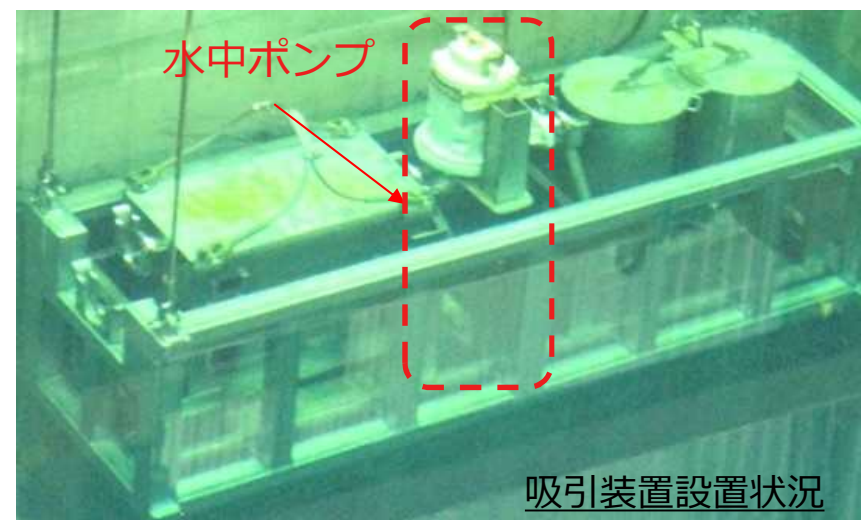
ガレキ撤去装置（吸引装置）を使用済燃料プールに設置後、水中ポンプ動力ケーブルの絶縁抵抗測定を実施した結果、絶縁抵抗が低下していることを確認。（気中での絶縁抵抗測定時は異常なし）
また、水中ポンプの圧力センサのケーブルでも地絡を確認。

- ・ 外観点検の結果：異常なし
- ・ 分解調査結果
 ケーブル側：異常なし
 モータ巻き線：絶縁抵抗値低下
 内部確認：水分流入の痕跡あり
⇒ シール部からの流入

- ✓ 水中ポンプ及び圧力センサーを予備品と交換
- ✓ 水中ポンプ及び圧力センサー交換、交換後の動作確認試験を1月下旬に実施予定

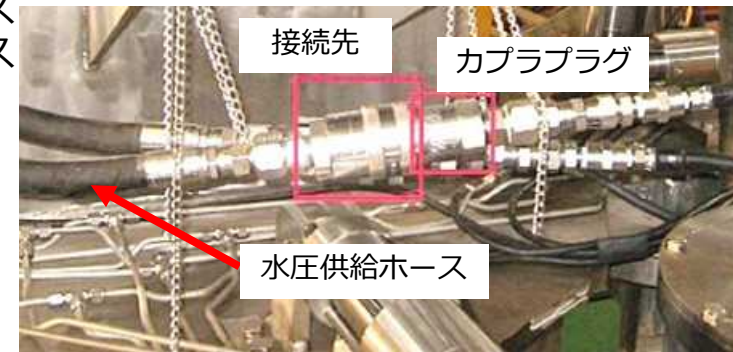
図1 水圧供給用ホース接続イメージ

クレーンへの垂直吊具取付作業時、垂直吊具の水圧供給用ホースカプラを接続する際、真っ直ぐ接続出来ず、カプラプラグのガスケットが損傷。

- ✓ 予備のカプラプラグに交換済

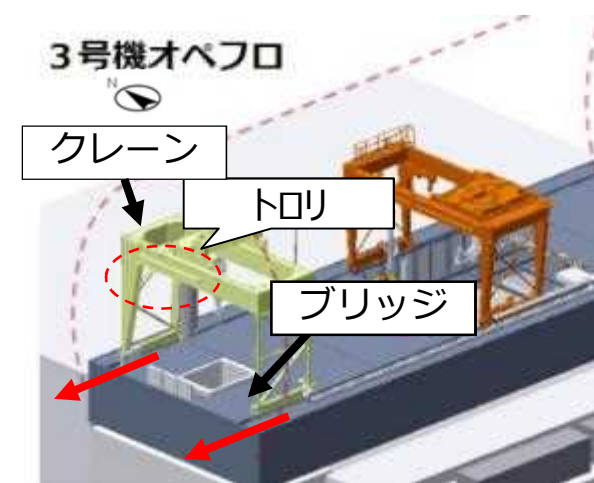
図2 クレーン概要

クレーンの動作確認時、ブリッジを西方向（図2→方向）に操作したところ、「トリ動作異常」が発生しクレーンが停止した。（警報はクリア済）

異常検出の時間設定と実動作時の制動距離のミスマッチが原因。

- ✓ 異常検出の時間設定の変更、及び検証を実施済。

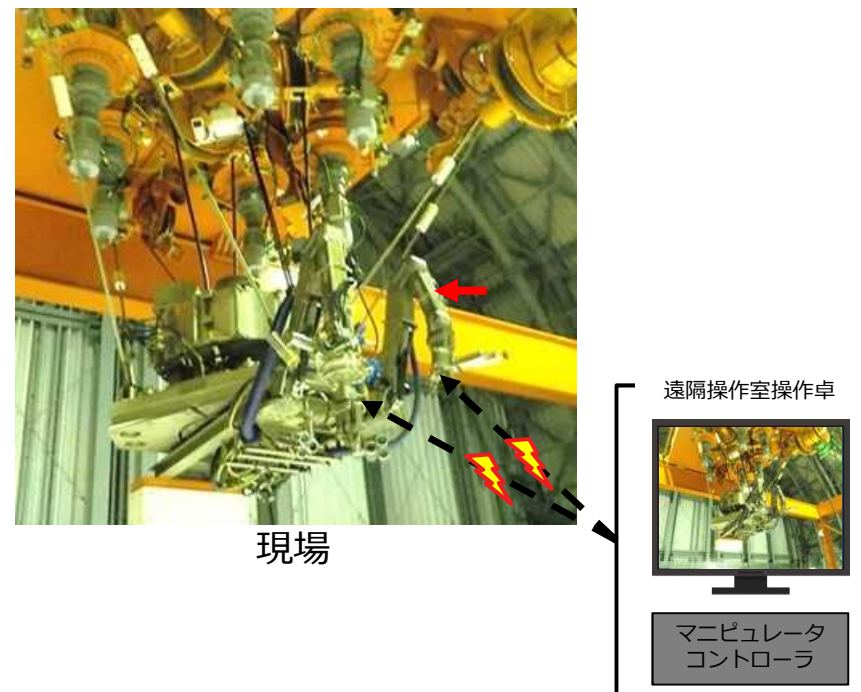
マニピュレータの動作確認時、遠隔操作室の操作卓によりマニピュレータをFRZ（フリーズ）状態※にしたところ、マニピュレータ左腕が50mmほど右に移動した。

マニピュレータ内に設置されている駆動水圧供給弁を“開”から“閉”操作時※の圧力変動。

- ✓ FRZ機能は、可動範囲調整及び細かい作業を実施する際に使用する機能である。周囲に接触の可能性がない状況で使用することで危険を回避可能であるため、当該機能を使用する際には、接触の可能性がない状況で使用する運用とし、手順書に反映した。

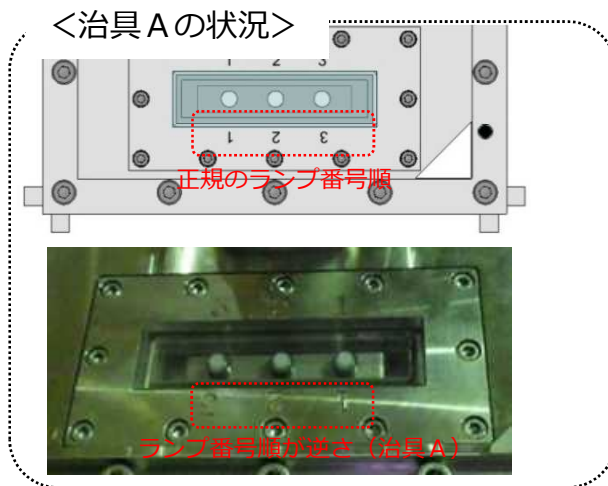
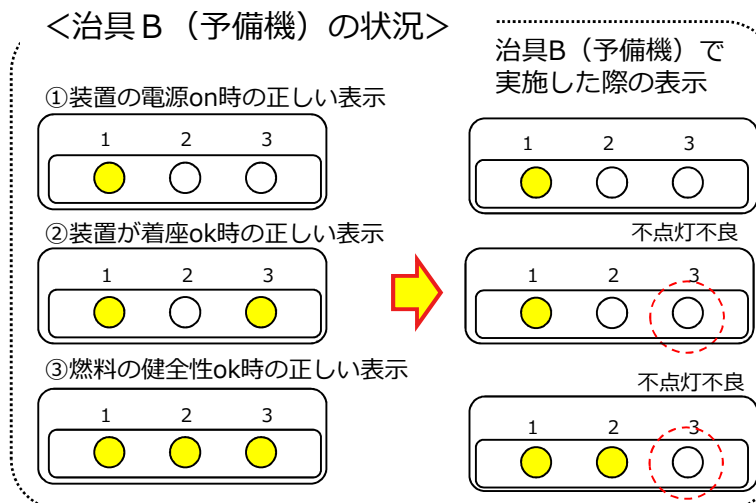
燃料健全性確認用治具

燃料健全性確認用治具とは、燃料上部に当てて（垂らす）ハンドル部の状態を確認する装置。
当該治具の健全性を確認したところ、燃料ハンドル部の状態等を表示するランプが2台ある治具のうち1台（治具A）は番号順が逆さになっていること、1台（治具B・予備機）は不点灯があることを確認。

- ・ 治具A：表示プレートに刻印されたランプ番号が逆さになっている。
（2018年7月の点検時に、表示プレートを逆さに取り付けたと推定。）
- ・ 治具B：表示パターンが正しい表示と比較すると不点灯箇所があり、着座センサーの不良。

- ✓ 治具A：表示プレート修正済
- ✓ 治具B（予備）：センサー交換実施済
