# 建屋滞留水処理の進捗状況について

2019年 2月18日

東京電力ホールディングス株式会社

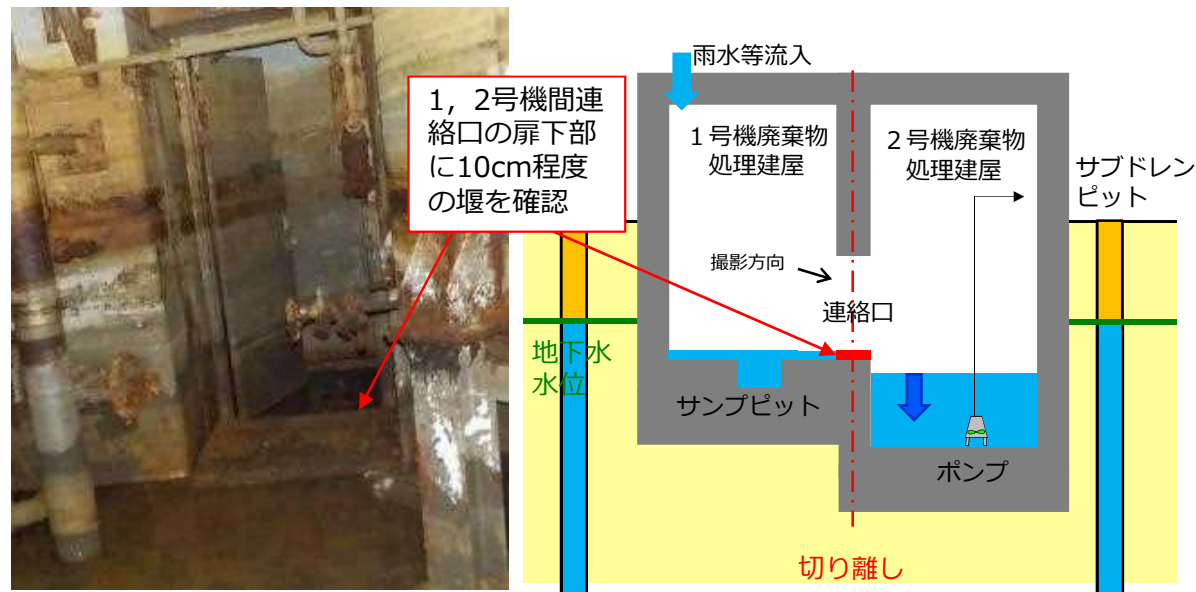
- 1号機Rw/Bは地下階の連絡通路で2号機Rw/Bに繋がっていることを確認しており、2号機Rw/Bに設置した滞留水移送ポンプで建屋滞留水水位を下げることによって、1号機Rw/Bの床面を露出させる計画であったものの、地下階の連絡通路に10cm程度の堰のようなものが確認され、1号機Rw/B地下階に床上10cm程度の残水が残る状況。
- 仮設ポンプにて排水作業を実施しているものの、雨水等の流入が継続することから、床面露出状態の維持が困難な状況。2019年3月を目標に堰の貫通を検討中。

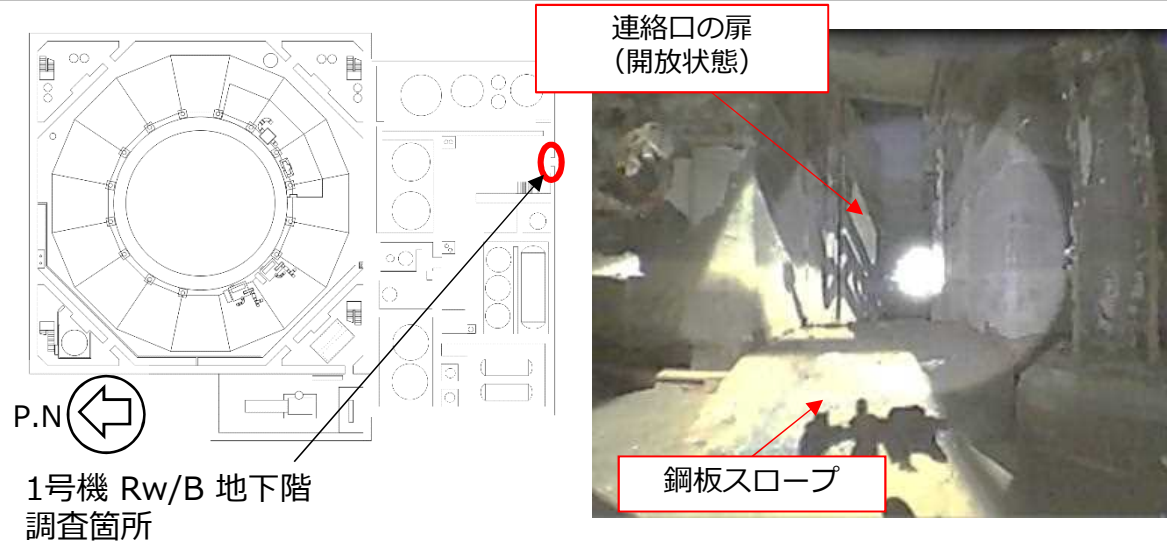
- 1号機Rw/B地下階の残水を2号機側へ排水することを目的に、当該堰の貫通作業を計画。作業に必要な情報を得るため、図面調査、遠隔カメラ及び直接目視による調査を実施。

- 雰囲気線量は約50~80mSv/h  
(調査3分で最大被ばく: 1.77mSv)
- スロープは4か所のボルトで床面に固定
- 1 - 2号機間に約50mmの建屋間ギャップを確認
- スロープ下に凹字状の約100mmの堰を確認 (残水の原因)
- スロープ下部に集合ファンネルに接続の機器ドレン配管を確認 (切断可)

遠隔カメラによる映像

※ 1F他建屋図面より推測。なお、現時点で地下水流入が確認されていないことから、建屋間ギャップの止水性は現在も維持されていると推測。

- 調査結果を踏まえ、堰き止め部の貫通方法を検討中。現在検討中の工法の一例を以下に示す。
- 大きな作業被ばくが想定されることから、被ばく低減対策（実作業前のモックアップによる作業時間短縮等）も合わせて実施中。

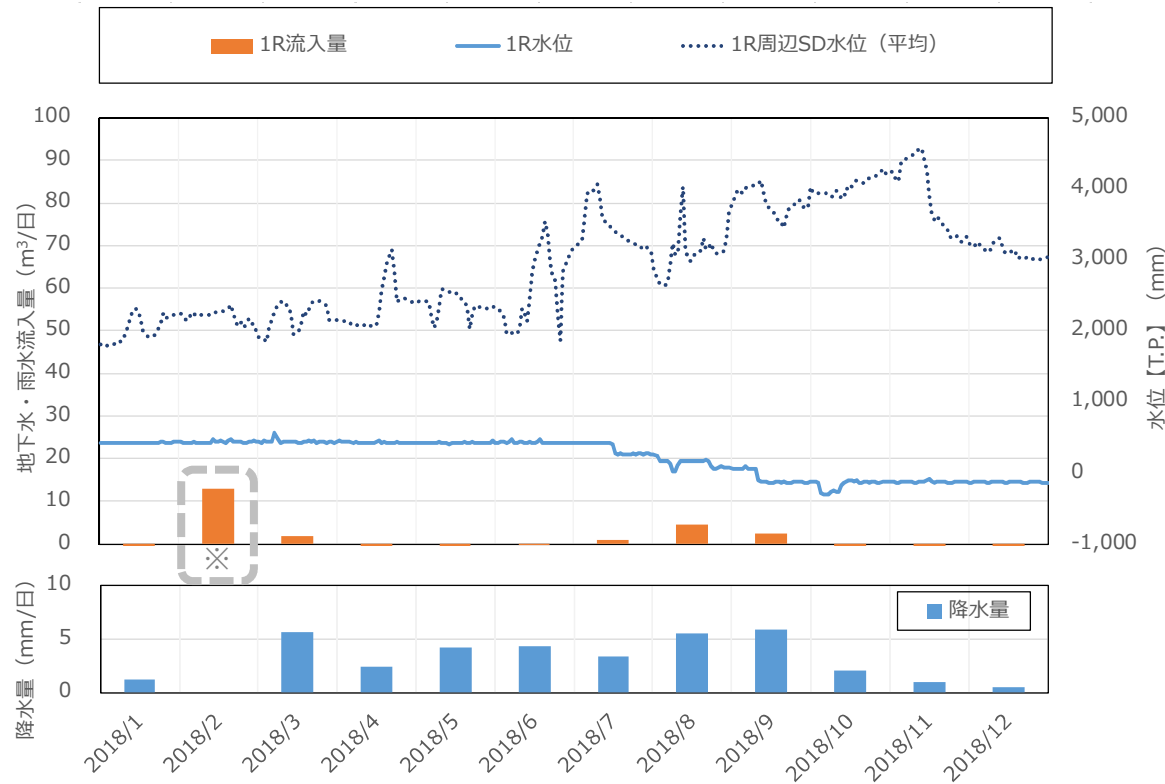
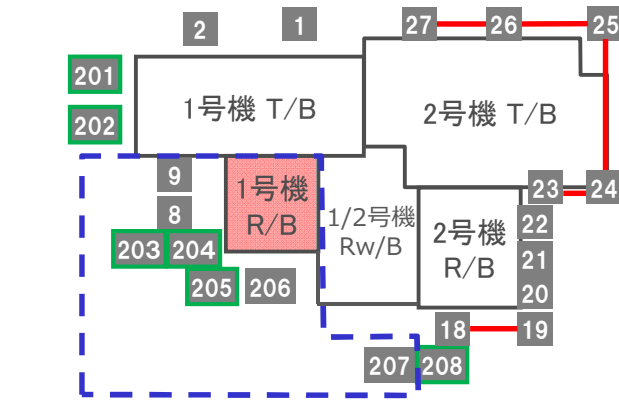
- 1R/Bの流入量は、ほとんどないと評価される。
- 1,2号機排気等周辺のサブドレンの稼働率低下に伴い、1R/Bは周辺サブドレン水位は高いものの、周辺地下水位と流入量の相関は見られない。
- 屋根が全面的に破損しているため、降雨時に流入がある。

※: K排水路補修作業の影響で、建屋への流入量が増加

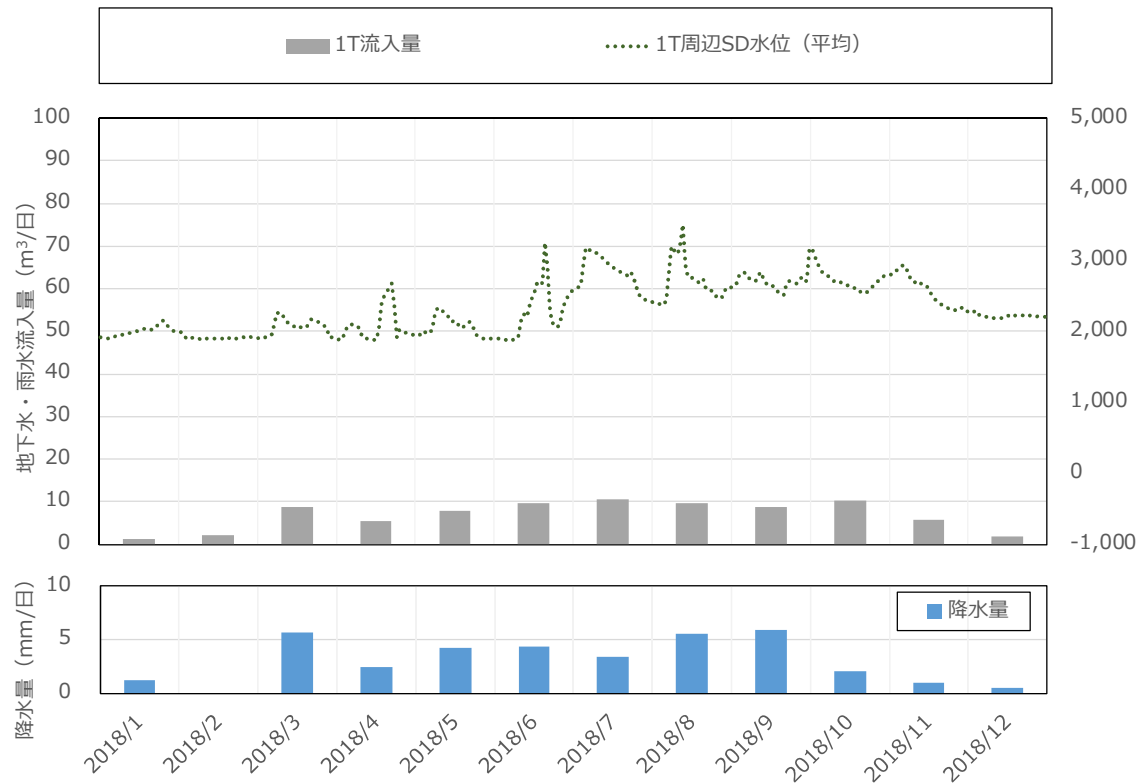
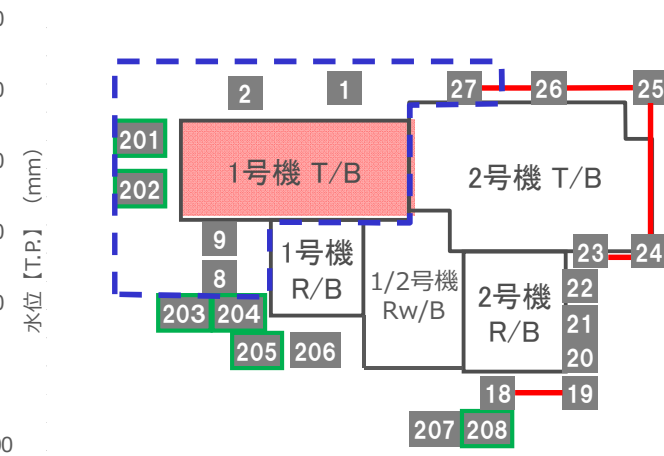
- 1T/Bの流入量は、年間通じて10m<sup>3</sup>/日以下。
- 1T/Bは、降水量が多く、周辺地下水位が上昇した期間に流入量が増加する傾向が見られる。
- 屋根は破損していないため、地下水のみが流入している状況。

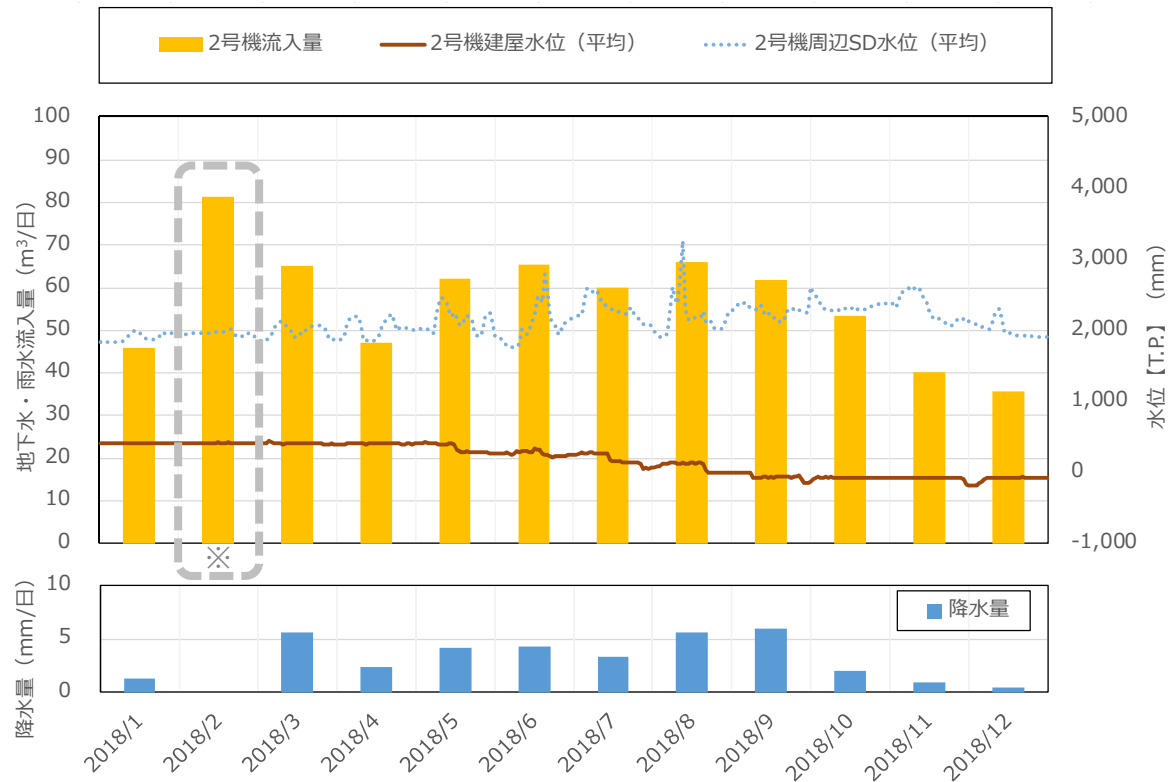
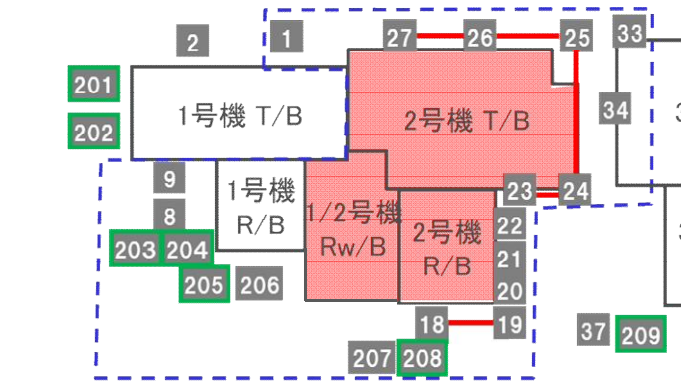
- 2号機の流入量は最も多く、2018年は50m<sup>3</sup>/日前後で推移。2018年11月以降は減少傾向で、30～40m<sup>3</sup>/日まで低下してきている。
- 周辺サブドレンの設定水位は低下させているが、SDの実水位は低下しておらず、この影響により流入量が高止まりしている可能性がある。
- 屋根の破損箇所(1,2Rw/B)があるため、降雨量が多い時期に流入の増加が見られる。

※：K排水路補修作業の影響で、建屋への流入量が増加

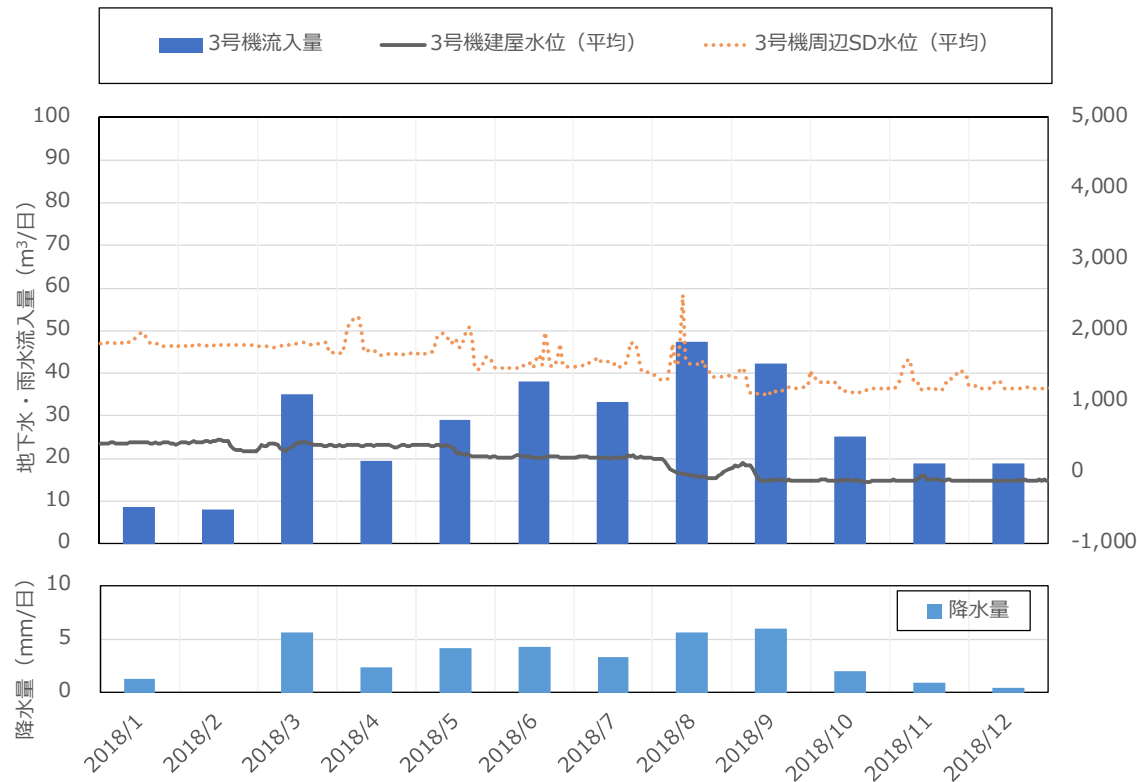
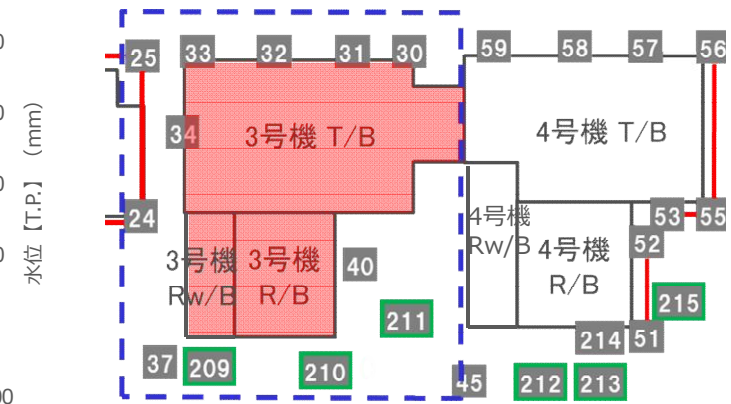
- 3号機の流入量は2号機に次いで多く、 $\sim 50\text{m}^3/\text{日}$ で推移。
- 周辺サブドレン水位は、設定水位の低下と共に低下してきているものの、現時点で流入量との相関は確認出来ていない。
- 屋根の破損箇所(3T/B, 3Rw/B, 3R/B北東部)があるため、降雨量が多い時期に流入の増加が見られる。

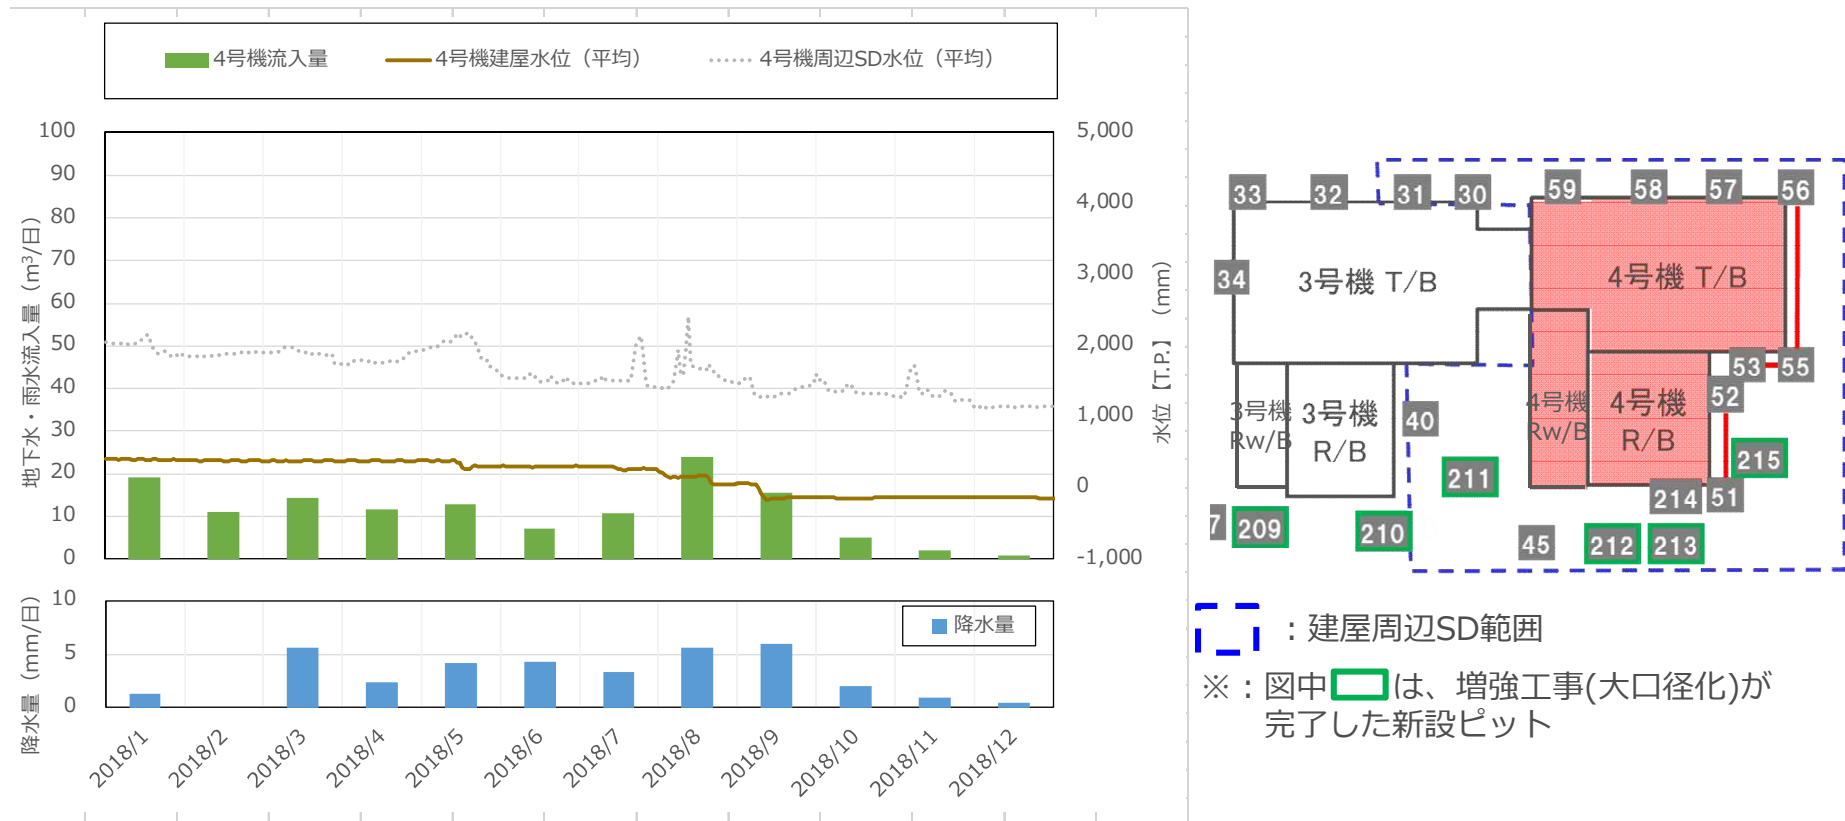
- 4号機の流入量は最大で約20m<sup>3</sup>/日、至近ではほとんど地下水は流入していないと評価される。
- 周辺サブドレン水位は、設定水位の低下と共に低下してきており、それに伴い流入量が減少してきていると考えられる。

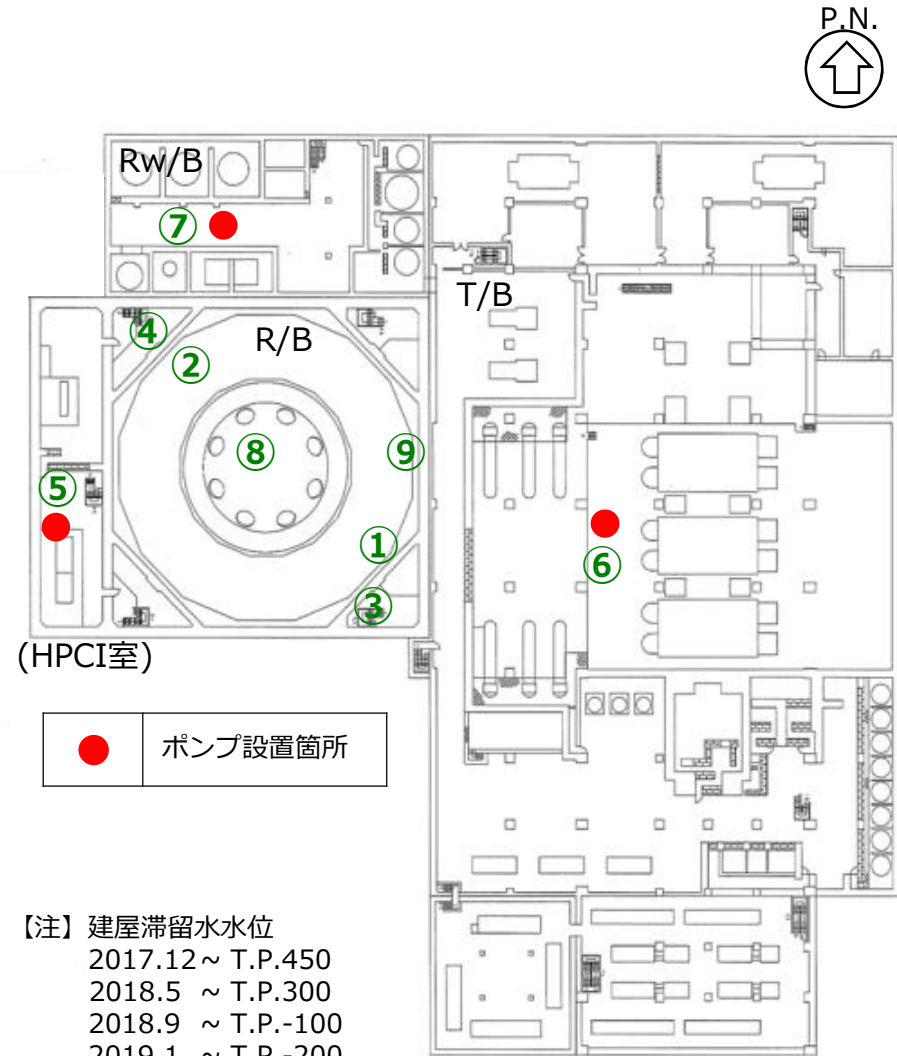
3号機平面図

■ 3号機建屋滞留水の放射能濃度を以下に示す。至近では、徐々に低下傾向を示している。

Cs-137濃度	採取日
①	R/B	トーラス室 (南東側)	5.9E08 Bq/L	2017.12.13
			5.7E08 Bq/L	2018.2.6
			4.9E08 Bq/L	2018.6.13
			1.5E08 Bq/L	2018.10.18
			3.4E08 Bq/L	2018.10.18 (深部)
②	トーラス室 (北西側)	トーラス室 (北西側)	5.6E08 Bq/L	2018.2.5

4.8E08 Bq/L	2018.6.13
			5.1E08 Bq/L	2018.6.13 (深部)
			5.5E07 Bq/L	2019.1.29
③	南東コーナー	南東コーナー	7.4E08 Bq/L	2017.12.13
			6.0E08 Bq/L	2018.2.6
			4.8E08 Bq/L	2018.6.13
④	北西コーナー	北西コーナー	5.9E08 Bq/L	2018.2.5

4.8E08 Bq/L	2018.6.13
⑤	HPCI室	HPCI室	4.5E08 Bq/L	2017.4.20
			5.9E08 Bq/L	2018.2.5
			5.7E08 Bq/L	2018.6.15
			3.4E08 Bq/L	2018.10.24
			1.5E08 Bq/L	2019.2.1
⑥	T/B	復水器エリア (滞留水移送ポンプ)	3.1E08 Bq/L	2017.11.21

3.5E08 Bq/L	2018.2.5
			3.5E08 Bq/L	2018.6.15
			1.2E08 Bq/L	2018.10.24
			7.1E07 Bq/L	2018.12.13
			5.5E07 Bq/L	2019.2.1
⑦	Rw/B	(滞留水移送ポンプ)	7.5E07 Bq/L	2017.10.27

7.1E07 Bq/L	2018.6.18
			7.4E07 Bq/L	2018.10.24
			7.2E07 Bq/L	2019.2.1
⑧	(参考)	PCV内水 (上澄水)	1.6E06 Bq/L	2015.10.29
⑨	(参考)	MSIV室水漏れ水※1	8.7E05 Bq/L	2018.2.6

※1 主蒸気配管の伸縮継手より漏れたPCV内の上澄水

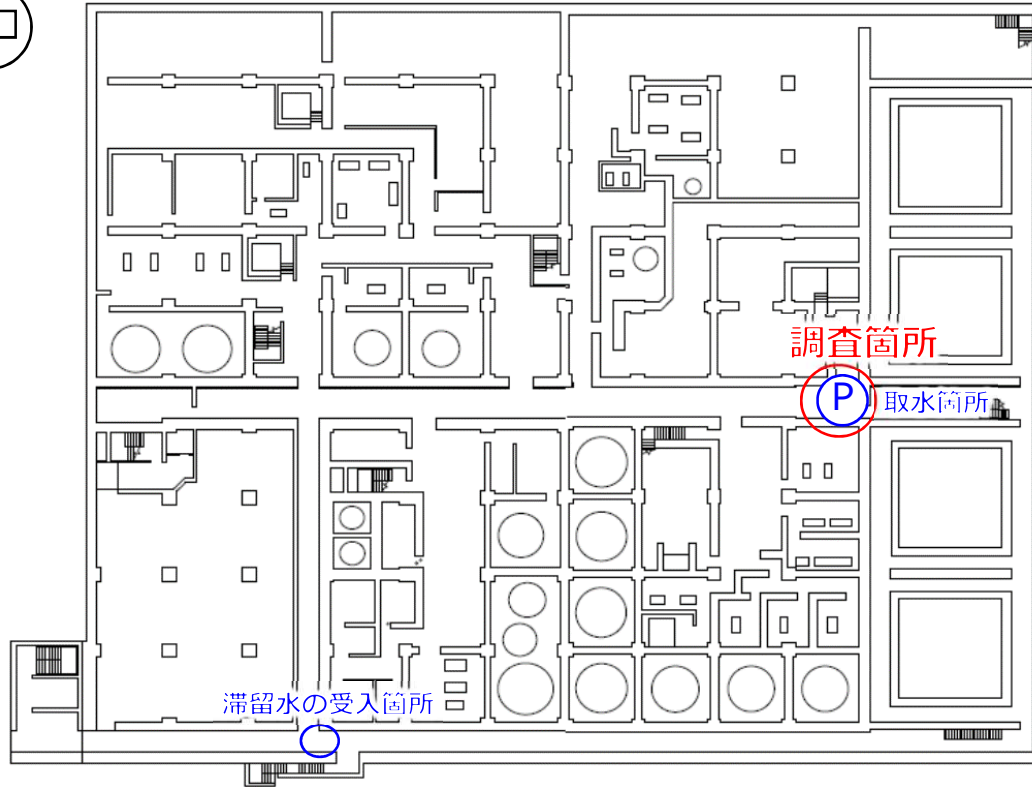
PMB最下階平面図

- プロセス主建屋（PMB）及び高温焼却炉建屋（HTI）の床面までの線量を調査したところ、最下階に高い空間線量率を確認。
- 高い空間線量率が確認された要因として、1～4号機と同様、滞留水に浸水した機器や配管、スラッジ等の影響が考えられるが、今後、詳細調査を行い、原因確認等を実施していく。
- また、PMB、HTIの滞留水処理に当たっては、線量影響の小さい地上階より作業を計画していく。

最大空間線量率
PMB	約2600 mSv/h
HTI	約830 mSv/h

測定位置※1 (m)	ガンマ線 (mSv/h)	備考
0	11	気中
1	14	気中
2	16	気中
3	20	気中
4	30	気中
5	44	気中
6	68	気中
7	87	気中
8	95	気中
9	30	水中
10	23	水中
11	125	水中
12	2600	水中(床面)

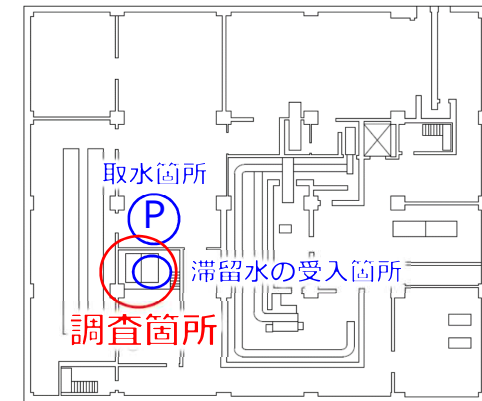
HTI 最下階平面図

測定位置※2 (m)	ガンマ線 (mSv/h)	備考
0	1.3	気中
1	1.4	気中
2	2.9	気中
3	3.5	気中
4	6.3	気中
5	12	気中
6	15	気中
7	51	気中
8	168	気中
9	180	気中
10	212	気中
11	19	水中
12	25	水中
13	828	水中(床面)
