福島第一原子力発電所 1 / 2号機タービン建屋海側 下部透水層におけるトリチウムの検出について

2019年2月18日

東京電力ホールディングス株式会社

下部透水層におけるサンプリング結果

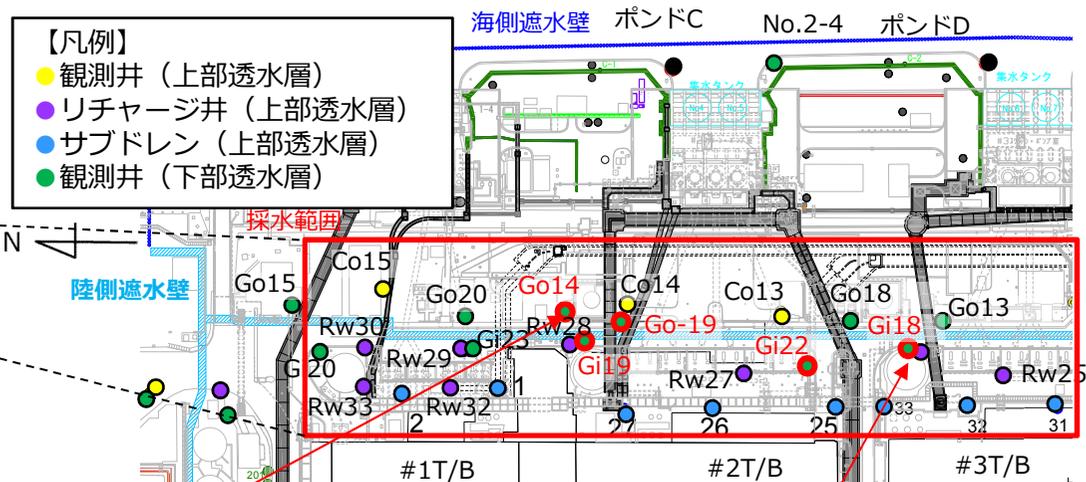
[1-2号T/B海側の下部透水層部採水箇所詳細図] [Bq/L]

- 1 / 2号機建屋周辺のサブドレンにおいて、運転の調整が必要となる濃度のトリチウムが一部で確認されたため、現在1 / 2号機原子炉建屋山側(西側)では、排気筒周辺の地盤改良工事を実施中。
- 1 / 2号機タービン建屋海側(東側) においても、今後のサブドレンの運用の参考とするため、海側の地下水観測井（18箇所:上部透水層9箇所、下部透水層9箇所）にて採水・分析を実施した。
- 分析の結果、下部透水層（互層部）において、下表のとおりトリチウムが検出された。

項目	Gi20	Go20	Gi23	Go14	Gi19	Go19	Gi22	Gi18	Go13
採水日	2019/1/29	2019/1/29	2019/1/29	2019/1/29	2019/1/29	2019/1/29	2019/1/29	2019/1/29	2019/1/29
トリチウム	ND (120)	ND (120)	ND (120)	1.5×10 ⁵	1.2×10 ⁴	2.1×10 ⁵	2.6×10 ⁴	7.3×10 ⁴	ND (120)
全β	ND (12)	ND (12)	ND (12)	ND (12)	750	ND (12)	17	500	ND (11)
Cs134	ND (5.9)	ND (7.2)	ND (7.6)	ND (8.1)	51	ND (8.3)	ND (6.9)	30	ND (5.9)
Cs137	ND (7.3)	ND (5.5)	ND (6.8)	ND (6.8)	690	ND (5.5)	ND (12)	360	ND (6.1)
Sr90	ND (3.1)	ND (3.1)	ND (3.7)	6.7	7.8	ND (2.9)	ND (4.2)	62	ND (2.7)

■: ~1.0 × 10³、■: ~1.0 × 10⁴、■: ~1.0 × 10⁵、■: ~1.0 × 10⁶ ※表中赤字の井戸にて1.0×10⁴Bq/L以上のトリチウムを検出。
 ※Go18は凍結によりサンプリング出来ていない。

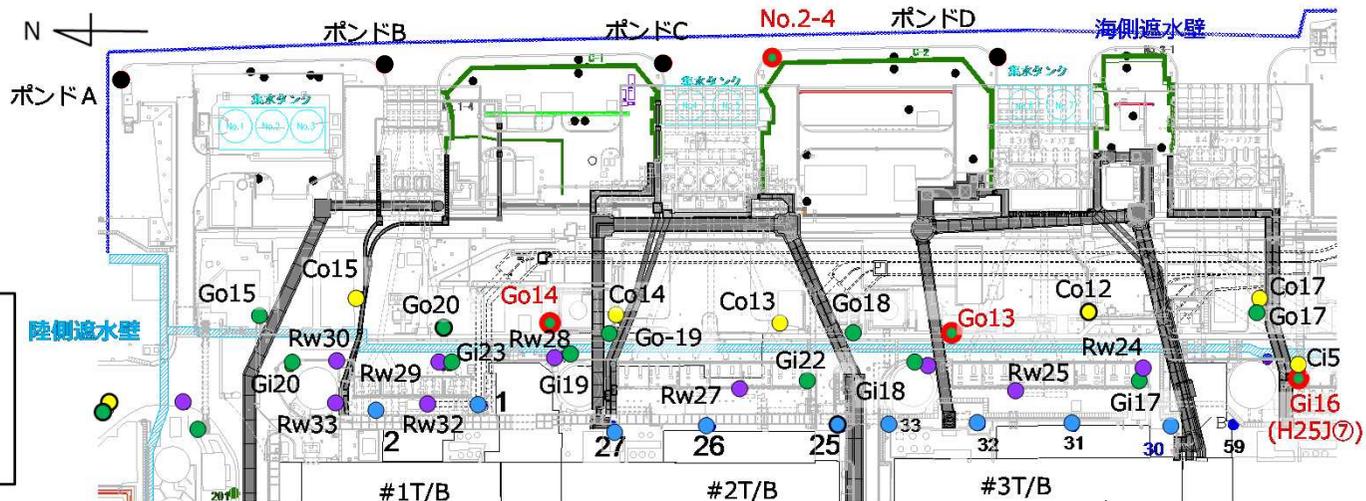
【参考】 建屋近傍における下部透水層の既往サンプリング結果

■ 過去に建屋近傍において下部透水層をサンプリングした結果を下表に示す。

採水日	No.2-4
2014/5/29	ND (110)
2014/8/19	ND (120)
2014/8/26	ND (110)
2014/9/12	ND (120)
2014/10/17	ND (110)
2014/11/12	ND (110)
2015/12/11	ND (110)
2015/1/19	ND (120)
2015/2/10	ND (110)
2015/3/12	ND (120)
2015/6/8	ND (93)
2015/10/7	ND (110)
2016/2/25	ND (110)

採水日	Go14 (Fz-5)	Go13 (H25J④)
2014/4/29	-	ND (110)
2014/5/29	3.1×10^3	-
2014/6/4	4.7×10^3	-
2014/8/5	-	ND (110)
2014/9/2	1.3×10^3	-
2014/11/11	-	ND (110)
2015/3/11	-	ND (110)
2015/6/9	-	ND (97)

採水日	Gi16 (H25J⑦)
2014/5/9	130
2014/6/10	ND (120)
2014/7/29	150
2014/11/10	ND (110)
2015/3/10	ND (110)
2015/6/10	ND (100)

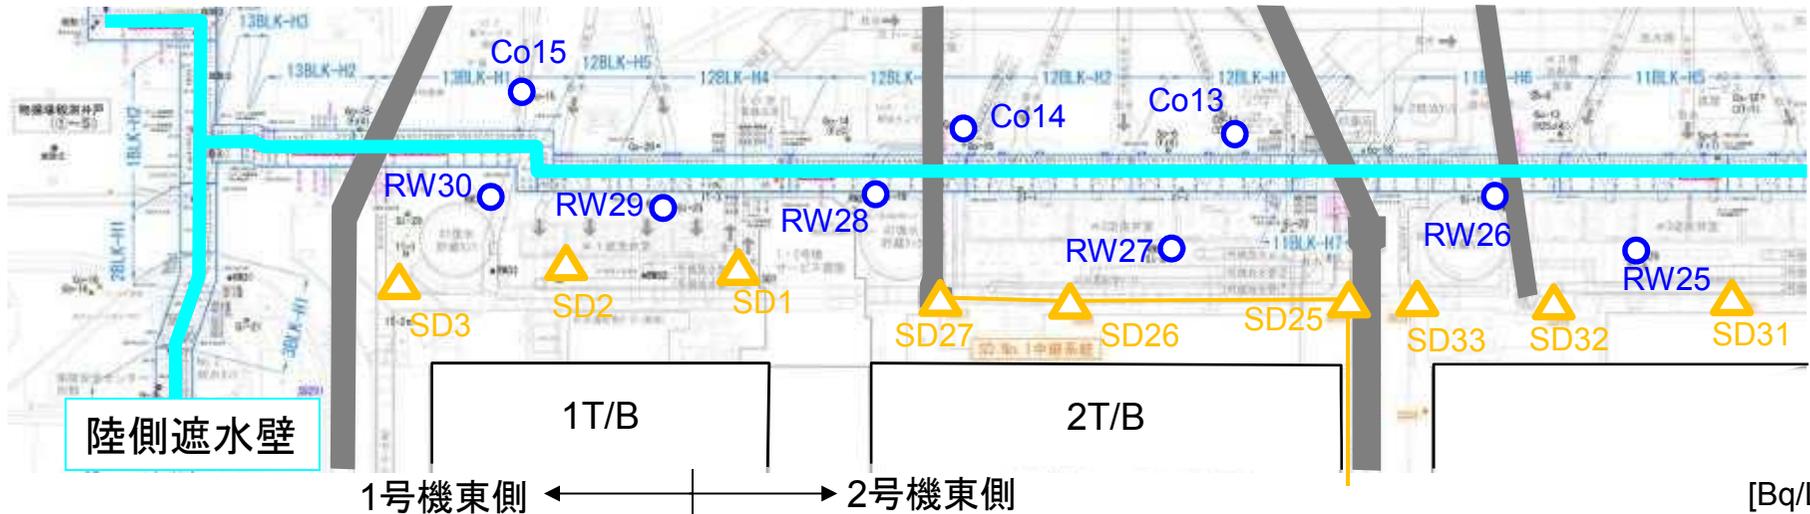
【参考】今回サンプリングした上部透水層の採水結果（サブドレン併記）

- 主に1号機東側（海側）で高い濃度の全βが、検出された。

項目	1号機東側										2号機東側								[Bq/L]
	SD 3*	RW 30	Co 15	SD 2	RW 29	SD 1	RW 28	SD 27	Co 14**	SD 26	RW 27**	Co 13**	SD 25	SD 33	RW 26**	SD 32	RW 25**	SD 31*	
採水日	2017/9/20	2019/1/30	2019/1/30	2019/1/25	2019/1/30	2019/1/25	2019/1/30	2019/1/25	2019/1/30	2019/1/25	2019/1/30	2019/1/30	2018/10/26	2018/10/3	2019/1/30	2019/1/11	2019/1/30	2017/2/24	
トリチウム	7.1×10 ³	ND (120)	4.9×10 ³	ND (110)	ND (120)	750	330	1.1×10 ⁴	ND (120)	2.6×10 ³	ND (120)	1.3×10 ³	3.2×10 ⁴	650	1.0×10 ³	ND (110)	ND (120)	220	
全β	1.5×10 ⁵	9.4×10 ⁴	9.2×10 ³	160	850	2.1×10 ³	2.7×10 ⁴	6.8×10 ⁴	620	4.5×10 ³	67	230	2.8×10 ³	130	51	ND (12)	51	140	
Cs134	1.7×10 ⁴	ND (11)	ND (7.6)	ND (4.8)	ND (5.3)	13	ND (8.4)	840	ND (8.5)	74	ND (6.4)	ND (7.2)	160	10	ND (5.9)	ND (3.7)	ND (8.1)	ND (5.0)	
Cs137	1.4×10 ⁵	ND (12)	ND (8.3)	ND (3.8)	ND (6.1)	130	ND (12)	1.1×10 ⁴	13	1.0×10 ³	ND (5.2)	ND (6.2)	2.2×10 ³	110	19	ND (4.3)	ND (7.4)	13	
Sr90	-	5.7×10 ⁴	4.3×10 ³	84	350	1.1×10 ³	1.5×10 ⁴	3.3×10 ⁴	ND (3.4)	1.6×10 ³	ND (3.4)	12	300	-	ND (3.6)	-	ND (4.0)	-

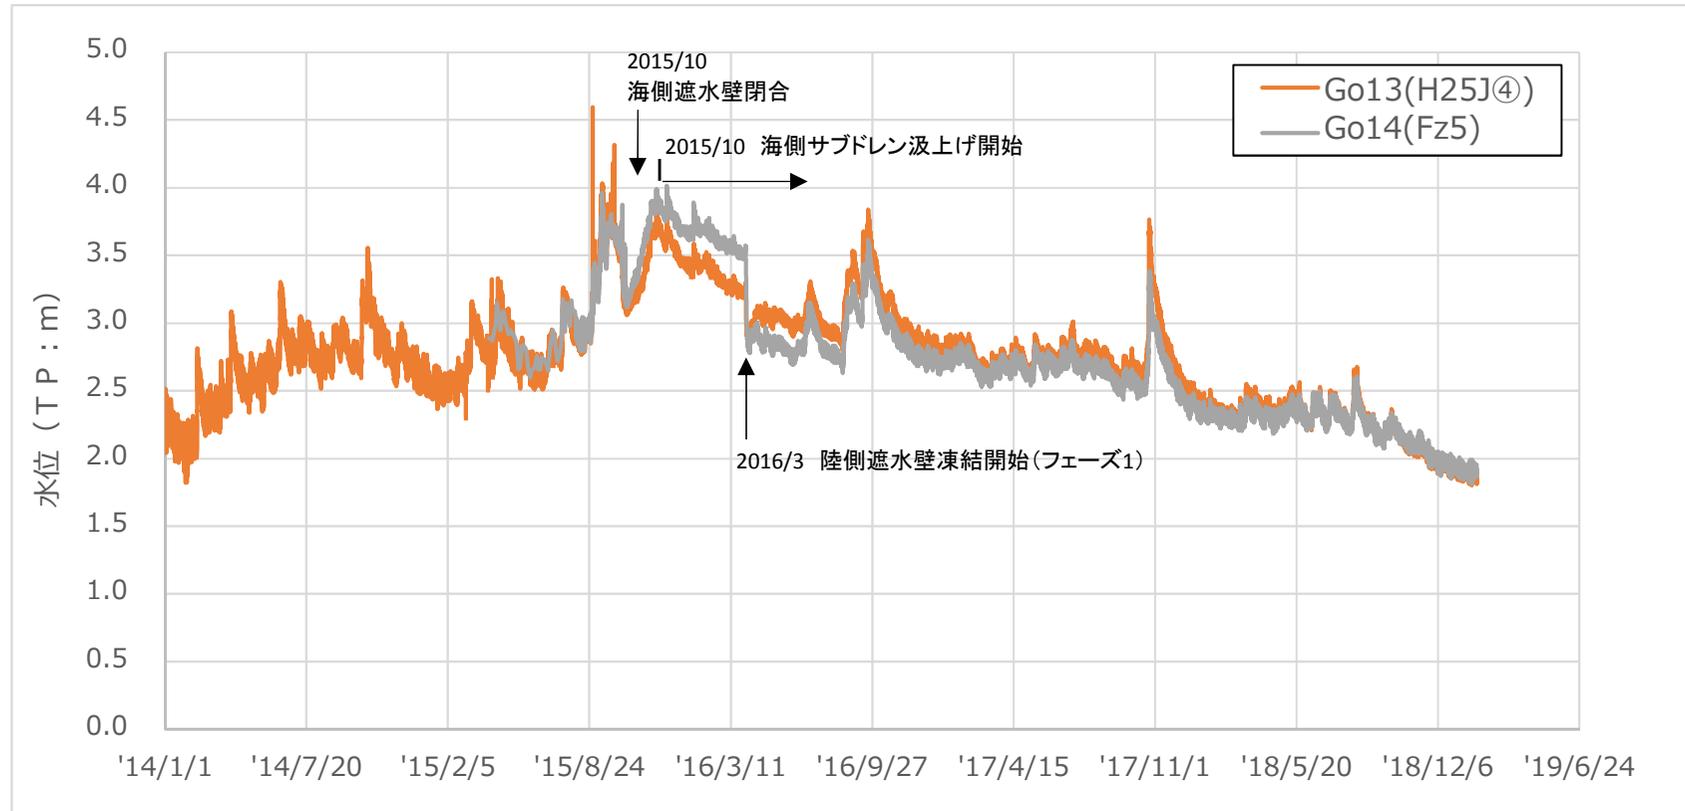
【参考】 建屋海側(東側) における下部透水層の長期挙動

- 建屋滞留水の水位については、2014年時点でT.P.+1.5~1.6mであり、それ以降段階的に低下させて現在はT.P.-0.1m程度である。
- 下部透水層の水頭は、T.P.+1.8m程度以上あり、建屋滞留水よりも高い状態で推移している。
