3号機 燃料取り出しに向けた進捗状況

2019年3月18日

東京電力ホールディングス株式会社

2. 訓練中に確認された事象

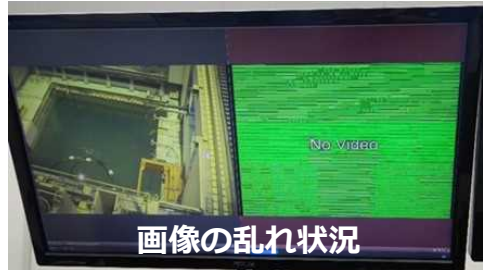
| 概 要 | <p>マニピュレータ左手(SAM2)の肩にあるITV104カメラの画像の乱れを確認した。また、ITVからモニター間に設置されている中継器のフリーズを確認した。</p> |
| 原 因 | 中継器のフリーズによる画像の乱れと判断した。 |

| 対 応 | <ul style="list-style-type: none"> ✓ 中継器のフリーズを解消するために再起動を行い、ITV104カメラ表示が正常に作動していることを確認した。(2月19日完了) ✓ 事象発生時の再起動の手順が無かったため、手順書に反映した。(3月5日完了) |

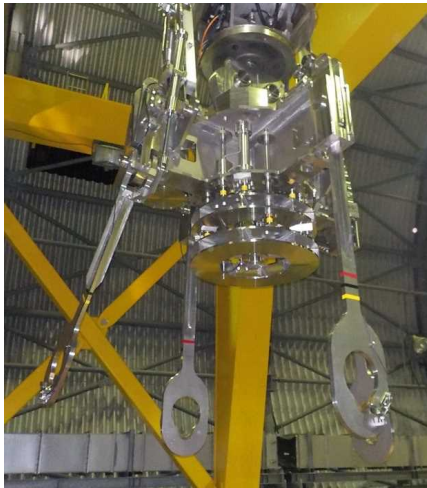
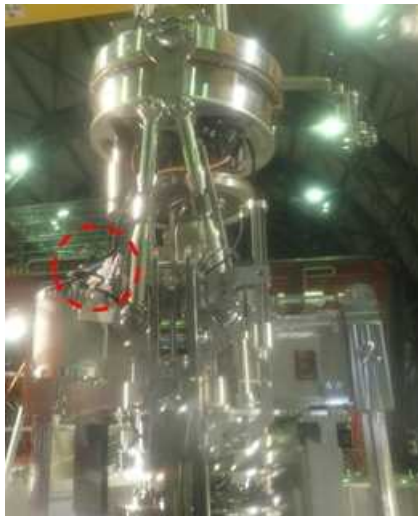
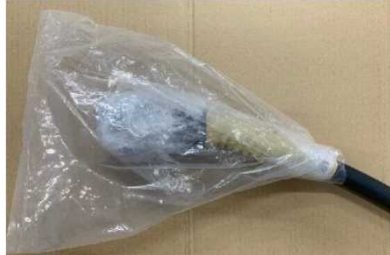
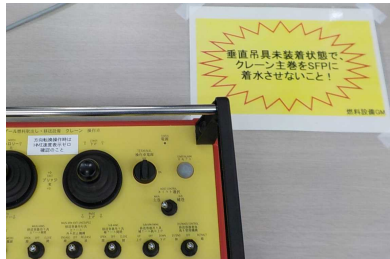
| 発生事象 | 垂直吊具用ケーブルコネクタ浸水事象 |
|---|--|
| <p>概要</p> | <p>クレーン主巻に設置されている垂直吊具用ケーブルコネクタは、垂直吊具を取り外した際に養生(水密性なし)を実施し、主巻に固縛していたが、ITVインターロック試験において、十分な処置を実施せず、当該養生のまま主巻を使用済み燃料プール（以下、SFP）に浸水させ、当該コネクタを水没させた。</p> <div style="display: flex; justify-content: space-around; align-items: flex-start;"> <div style="text-align: center;"> <p>垂直吊具</p> </div> <div style="text-align: center;"> <p>コネクタ養生状態</p> </div> <div style="text-align: center;"> <p>養生状態イメージ</p> </div> <div style="text-align: center;"> <p>注意喚起表示</p> </div> </div> |
| <p>原因</p> | <p>垂直吊具用ケーブルコネクタの養生状態の確認が不足し、十分な処置を実施せず主巻をSFP内に浸水させたこと。</p> |

| 発生事象 | 垂直吊具用ケーブルコネクタ浸水事象 |
|---|--|
| <p>対応</p> | <ul style="list-style-type: none"> ✓ 浸水したケーブルコネクタを交換し、抵抗測定・動作確認を行い、健全性を確認した。(3月17日完了) ✓ クレーン操作者が誰でも認識可能とするために、遠隔操作室の操作卓へ「垂直吊具未装着状態で、クレーン主巻をSFPに着水させないこと」の注意喚起表示を掲示した。(3月13日完了) |

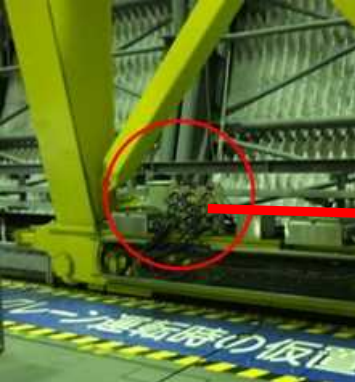
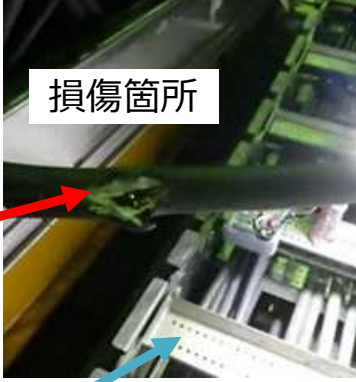
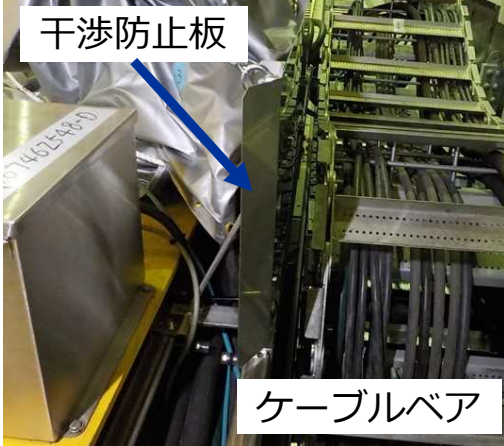
| 発生事象 | ケーブルベアによるケーブル巻き込み事象 |
|---|---|
| 概要 | <p>訓練実施中、垂直吊具の補アームの跳ね下げ※操作が出来なことを確認した。 ※垂直吊具の補アームは開いた後、水平に円を描く形で振り上がる。キャスク吊り上げ時にアームが干渉しないための動き。</p> |
| 原因 | <p>垂直吊具制御ケーブルの損傷を確認した。また、ケーブルベア（以下、ベアという。）可動域及びベアを構成する部品にケーブル被覆の一部と考えられる破片の付着を確認したため、ケーブルがベアに巻き込まれ損傷したと判断した。 ケーブルとベアの干渉確認が不足していたことが原因と判断した。</p> <div style="display: flex; justify-content: space-around; align-items: center;"> <div style="text-align: center;"> <p>クレーン脚部</p> </div> <div style="text-align: center;"> <p>ケーブルベア</p> </div> <div style="text-align: center;"> <p>損傷箇所</p> </div> <div style="text-align: center;"> <p>干渉防止板 ケーブルベア 干渉防止版設置状況</p> </div> </div> |

| 発生事象 | ケーブルベアによるケーブル巻き込み事象 |
|---|---|
| 対応 | <p>✓ ケーブルを交換し、干渉防止板を設置した。抵抗測定・動作確認を行い、健全性を確認した。（3月14日完了）</p> |

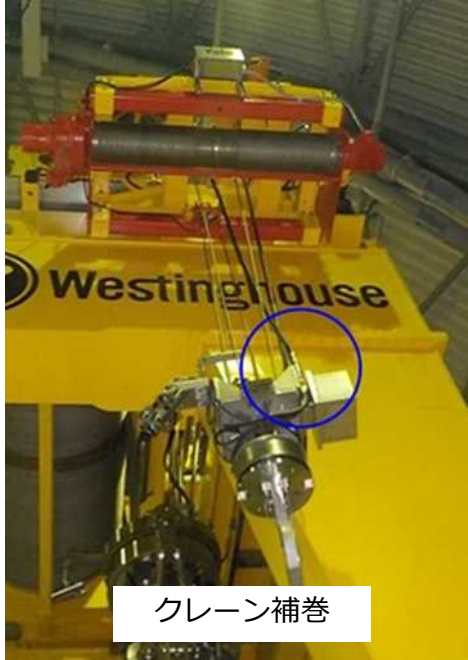
| 発生事象 | 駆動水圧供給系駆動用流体の漏えい事象 | |
|---|--|--|
| 概要 | SFP水浄化装置設置のため当該装置を運搬中に、浄化装置上部が駆動用水圧供給系の駆動用流体で濡れていることをITVで確認した。 クレーン補巻を確認し、駆動用水圧供給系ホース継手部から駆動用流体が漏えいしていることを確認した（1滴／1秒）。 | |
| 原因 | 駆動用水圧系ホース継手部に、補巻操作による引っ張り力、回転力の影響が生じたことによる、ゆるみが原因と判断した。 | |

| 発生事象 | 駆動水圧供給系駆動用流体の漏えい事象 | |
|---|--|--|
| 対応 | <ul style="list-style-type: none"> ✓ 増締めを実施し、運転圧にて漏えいのないことを確認した。（2月26日完了） ✓ 当該継手のITV監視可能位置に合いマークを付し、ゆるみが生じていないことを事前に確認することで未然に漏えいを防ぐ。 ✓ 事前確認について、日常点検で使用しているチェックシートに反映した。 | <p style="text-align: center;">○部拡大</p> <p style="text-align: center;">クレーン補巻</p> |

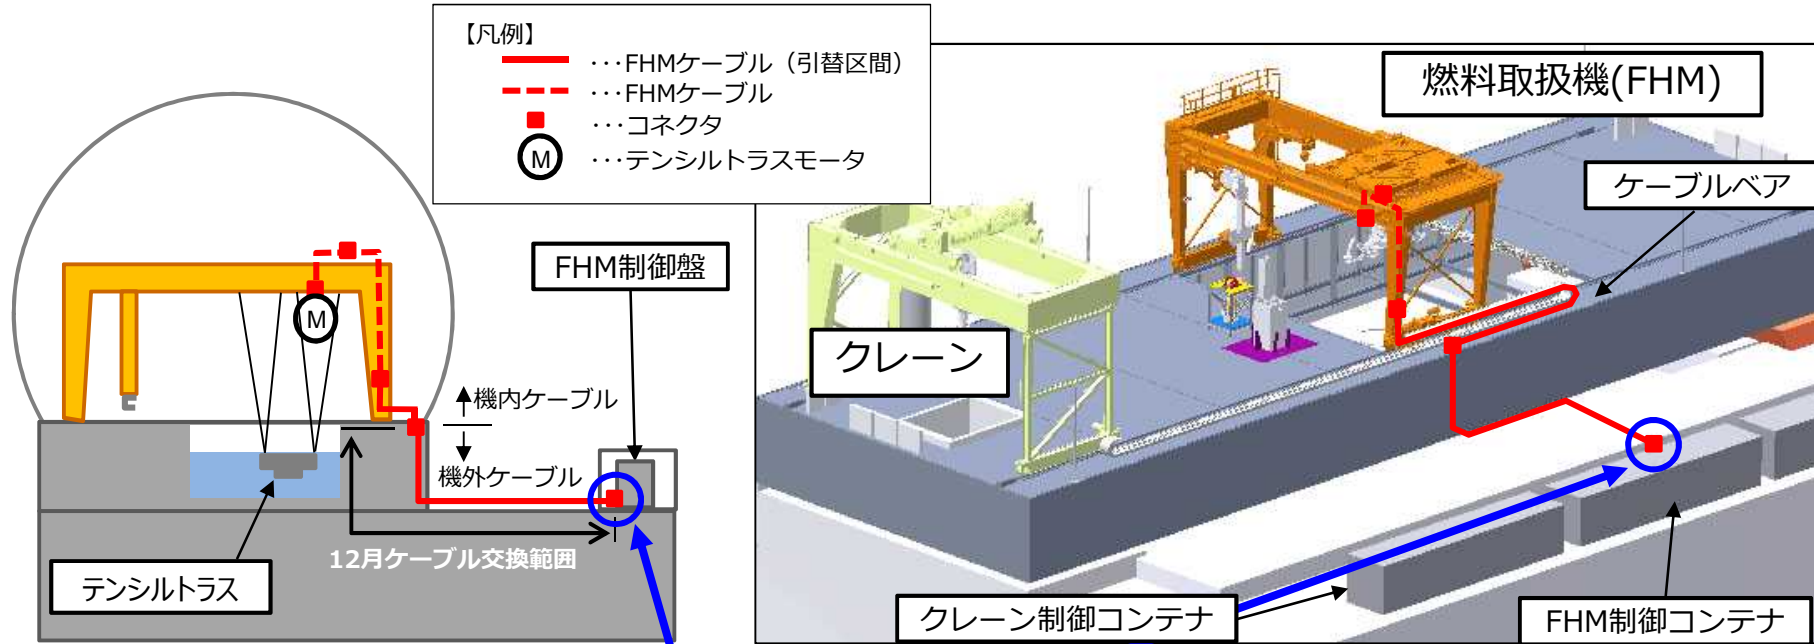
■ 燃料取扱機テンシルトラスホイストモーターケーブルルート概要および不具合箇所

調査の結果、コンテナ内FHM制御盤に接続されているケーブルコネクタ部に絶縁抵抗不良があることが判明。

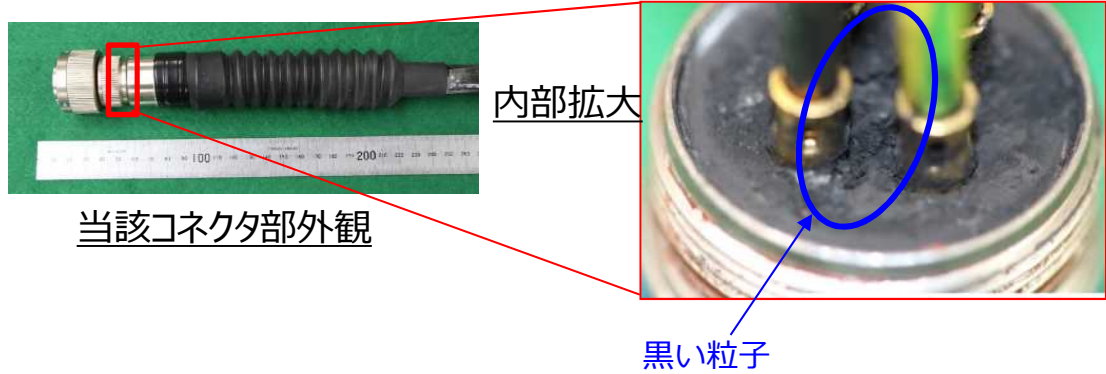
- 【内部確認結果】**
- ▶グロメット内表面に黒い粒子が付着。
 - ▶ブーツ内に水分、異物は無かった。
 - ▶黒い粒子を洗浄すると絶縁抵抗が回復。
 - ▶元素分析の結果、黒い粒子はコネクタ内パーツのグロメットの主成分でもある炭素や添加剤の主成分でもあるSiが支配的であることは確認できたが、原因特定に向け引き続き詳細な元素分析を継続実施中
 - ▶金も検出されているがピンの金メッキが融解して黒い粒子に混入したものと推定

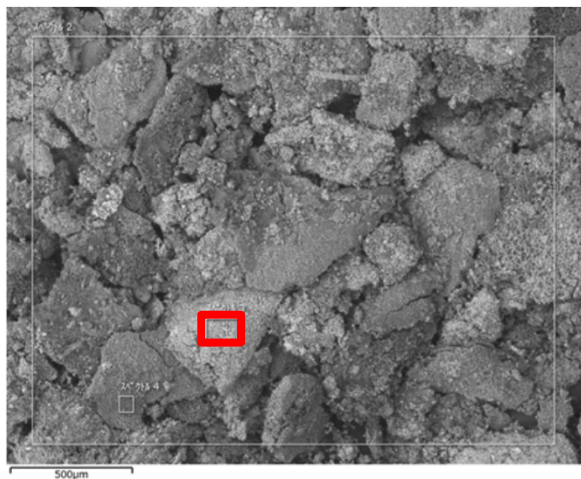
電子顕微鏡拡大

- ・炭素やシリコンが主として検出されている。これはグロメットの材質であるネオプレンゴムの主成分である炭素や、ゴムの添加剤のシリコンであると考えられる。
- ・アルミ、チタン、ニッケルも検出されており、これらは埃に含まれるメジャーな元素である。程度として微量な割合であるため、短絡・地絡に影響を与えるほどの大きさの異物とは断定しにくい。

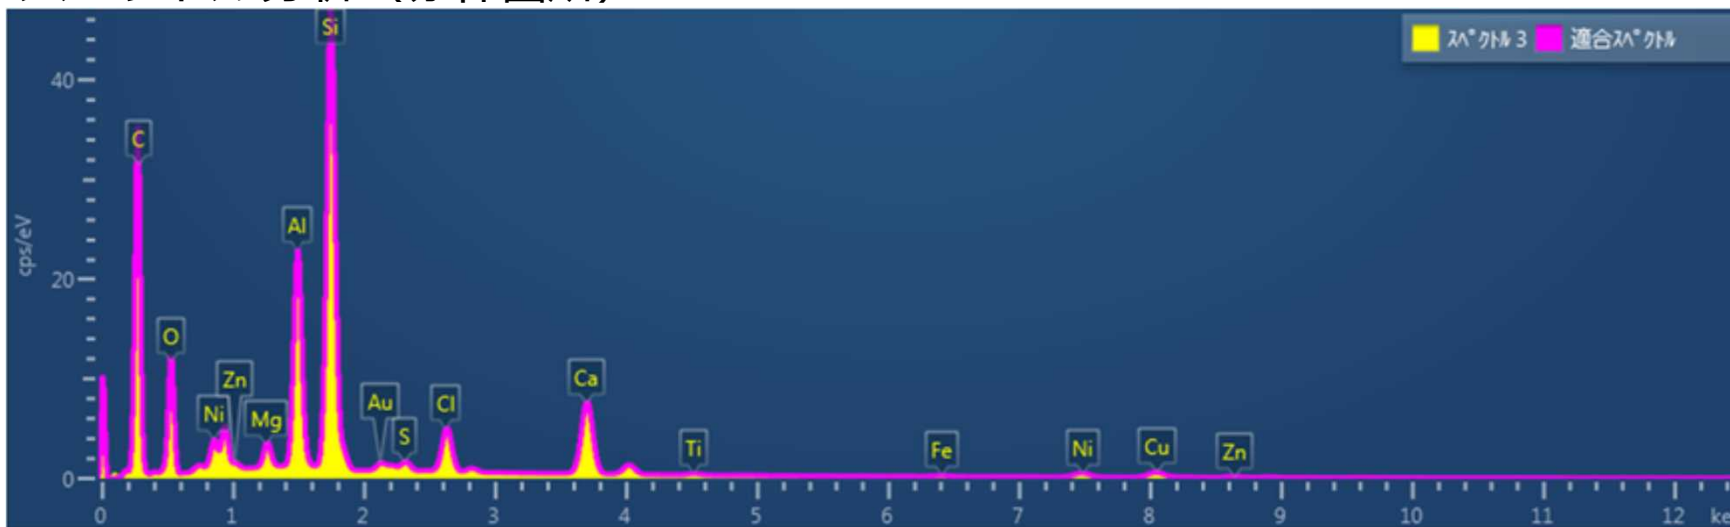
スペクトル分析（赤枠箇所）

グロメットとインサートとの間が1000℃近い高温(金の融解温度1064℃)となり、グロメットまたは内在していた異物そのものが炭化したものと考えられる。

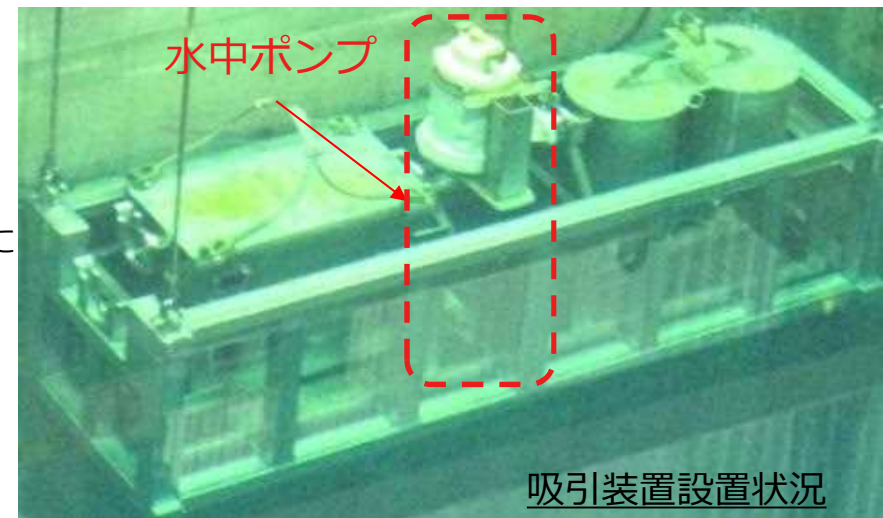
ガレキ撤去装置（吸引装置）を使用済燃料プールに設置後、水中ポンプ動力ケーブルの絶縁抵抗測定を実施した結果、絶縁抵抗が低下していることを確認。（気中での絶縁抵抗測定時は異常なし）
また、水中ポンプの圧力センサのケーブルでも地絡を確認。

- ・外観点検の結果：異常なし
- ・分解調査結果
ケーブル側：異常なし
モータ巻き線：絶縁抵抗値低下
内部確認：水分流入の痕跡あり

⇒ シール部からの流入
（他に浸入の痕跡がないこと、シールは消耗品であり、使用に伴い摩耗することから、シール部の劣化と判断した。）

- ✓ 水中ポンプ及び圧力センサーを予備品と交換
- ✓ 水中ポンプ及び圧力センサー交換し、動作確認を実施済（1月27日完了）
