## 3号機 燃料取り出しに向けた進捗状況

2019年4月15日

東京電力ホールディングス株式会社

## 2-1. 訓練中に確認された事象 ⑥テンシルトラス上昇操作時の警報発生

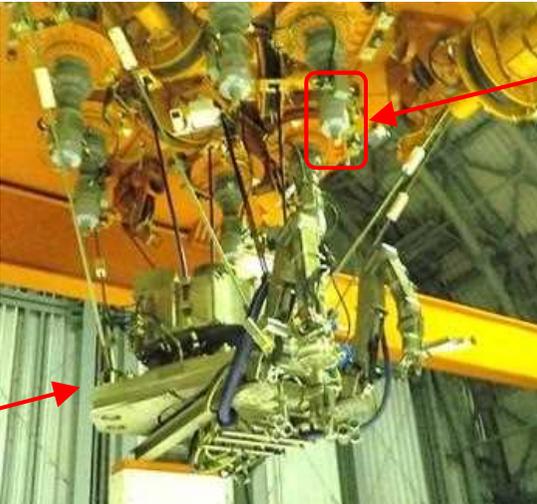
発生事象	テンシルトラス上昇操作時の警報発生	
<p>概要</p>	<p>移送容器へフランジプロテクタ（移送容器フランジ部の保護部材）を設置後、テンシルトラスをSFPから移動するために上昇操作を実施していたところ、警報が発報し停止した。また、原因調査のため、警報解除後に再度上昇させた際に、地絡に起因する警報が発生した。</p>

<p>テンシルトラス ホイストモータ</p> <p>テンシルトラス</p>
<p>原因</p>	<ul style="list-style-type: none"> <li>✓ テンシルトラスホイスト1モータの電源ケーブルについて、FHM制御盤側ケーブルのコネクタ部に絶縁抵抗不良があることを確認した。</li> <li>✓ 絶縁抵抗不良の原因は、コネクタ内グロメット内表面に異物等が存在し課電による発熱で炭化が進み地絡・短絡に発展した。</li> <li>✓ コネクタ内の異物等の炭化で絶縁低下したことにより異常電流が流れ、モータを駆動する装置が異常を検知して動作を停止させたため、警報発生した。</li> </ul>	
<p>対応</p>	<ul style="list-style-type: none"> <li>✓ テンシルトラスホイスト1のモータを制御する装置の交換を実施済み。(3月1日完了)</li> <li>✓ FHM制御盤～燃料取扱機足元間のケーブル・コネクタの交換を実施済み。(3月8日完了)</li> <li>✓ 不具合が発生した制御装置、ケーブル・コネクタに関しては、これまでの点検や不具合等を踏まえて準備していた予備品により、不具合箇所特定後速やかに交換を実施。</li> <li>✓ 取り外したテンシルトラスホイスト1のモータ駆動装置の健全性を確認。(3月19日完了)</li> <li>✓ 他動力ケーブル・コネクタは耐電圧試験等にて健全性の確認を実施し、問題のあるコネクタは補修・交換の対策を実施済み。(4月5日完了)</li> </ul>

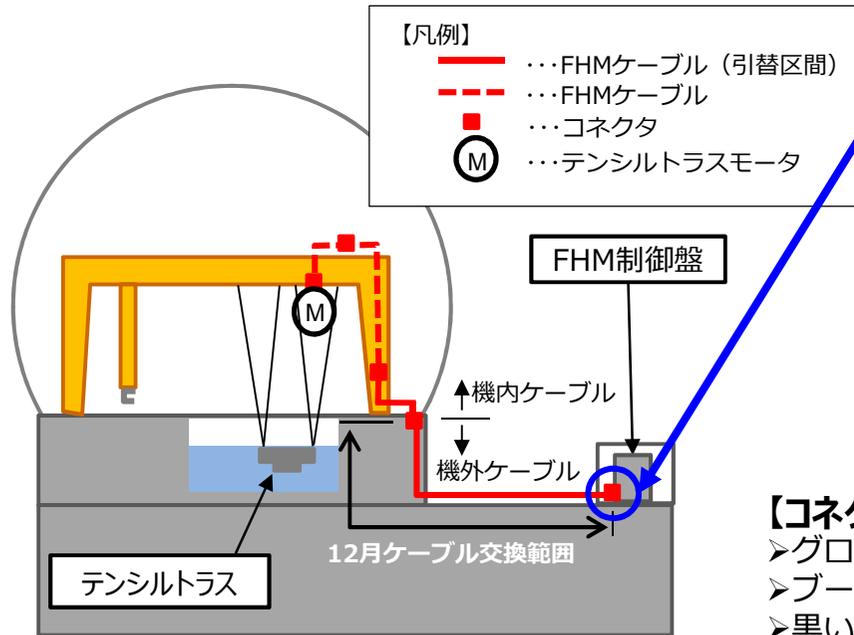
### ■ 燃料取扱機テンシルトラスホイストモータケーブルルート概要および不具合箇所

コネクタ部に絶縁抵抗不良

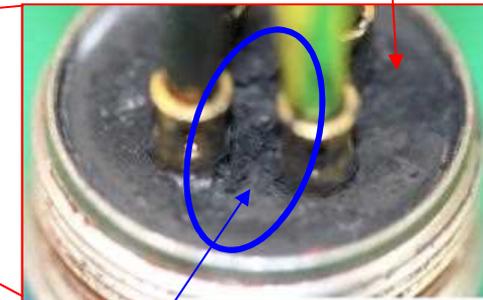
当該コネクタ部外観

グロメット

黒い粒子 内部拡大

- グロメット内表面に黒い粒子が付着。
- ブーツ内に水分、異物は無かった。
- 黒い粒子を洗浄すると絶縁抵抗が回復。
- 元素分析の結果、黒い粒子は炭素やグロメットの添加剤成分でもあるシリコンが支配的であることを確認。

- テンシルトラスホイスト1モータの電源ケーブルについて、FHM制御盤側ケーブルのコネクタ部に絶縁抵抗不良があることを確認した。
- 絶縁不良の原因は、炭素を多く含有している黒い粒子であることを確認した。
- 黒い粒子の発生原因は、コネクタ内グロメット内表面に異物が存在し、課電による発熱で炭化が進展した。

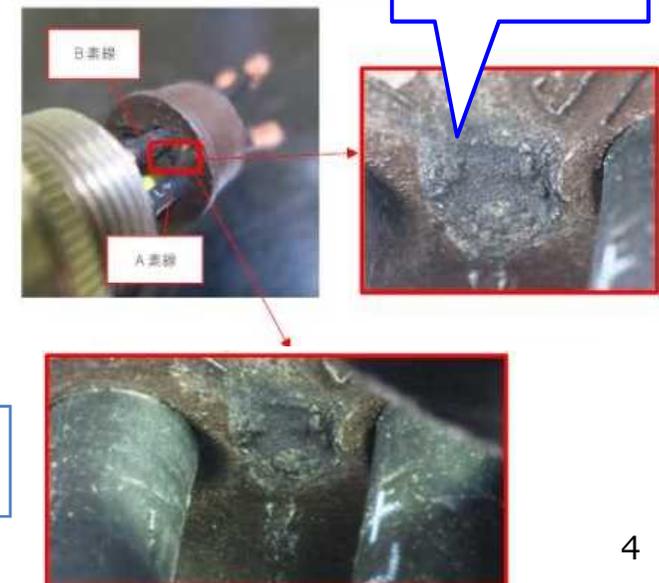
## ■ 試験後外観

- ① ピン間の異物※に電流が流れ、発熱を確認
  - ・ 通常の回路電圧（AC400V）相当の電圧で、2Aの通電を確認（約100秒間程度）
- ② ジュール熱の高温により異物が炭化
  - ・ 埃の成分である繊維、髪などの有機物の熱分解が進む温度は250～400℃程度
  - ・ 短絡により総エネルギー量(熱量)約80kJ(=400V×2A×100秒)が与えられると、質量が数mg程度の物質は容易に400℃以上に温度上昇する
  - ・ グロメットの一部も炭化したことから、当該材質であるクロロプレングムの炭化温度500℃程度まで温度上昇したと想定される
- ③ 炭化部分を電流経路として短絡・地絡に発展
  - ・ 試験の結果、ピン-ピン間の異物表面に炭化痕を確認。
  - ・ 炭化によって接地ピン側にも経路が生成され、最終的に100mA以上地絡電流が流れ、地絡保護継電器動作に至り、電源トリップしたと考えられる。

当該試験では混入可能性が高いと考えた毛髪を使用したか、作業場の埃(繊維、髪等)でも同様な結果が得られると考える

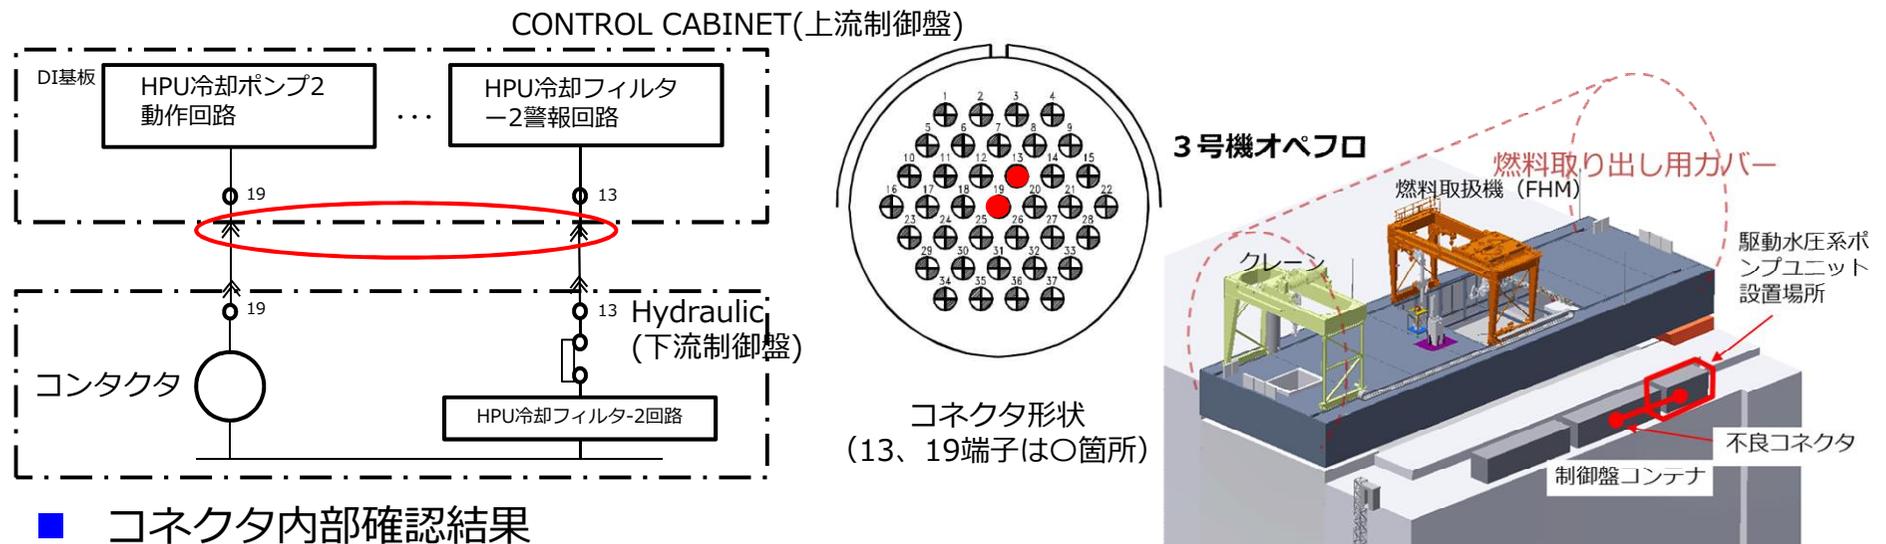
冷却ポンプに動作異常が確認されたことから、当該ケーブルの絶縁抵抗測定を実施したところ、下記に示す13-19端子間で混触をしていること確認した。また、混触箇所を調査したところ、上流制御盤側コネクタ内で混触していることを確認した。

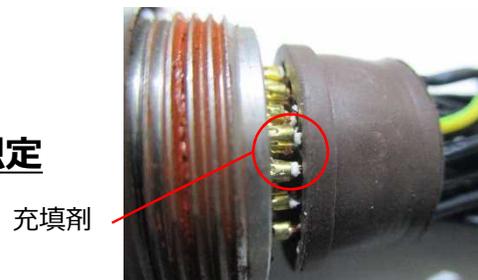
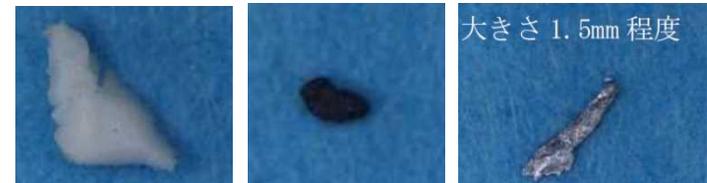
- ▶ 異物 (①充填剤らしき物質、②黒い物質、③金属物らしきもの) を確認
- ▶ 異物を除去、再組立後に絶縁抵抗を再測定した結果、13-19芯線間を含むピン間の絶縁抵抗は判定基準 (2MΩ) 以上であることを確認した。
- ▶ 異物の成分調査を実施

- ① 充填剤と同物質
- ② 炭素を含む有機物
- ③ **Znを多く含むハンダと想定**

③が混触原因と想定

① 充填剤 (非導電性)

② 炭素系有機物 (非導電性)

③ ハンダらしき金属 (導電性)

大きさ 1.5mm 程度

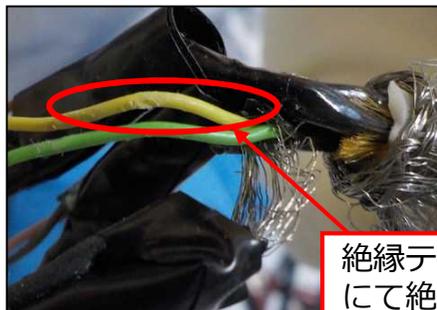
①FHMマストホイスト2制御ケーブル(No.459)

絶縁低下原因：リード線に微小な傷があり、シールド線との絶縁を低下させていた。

絶縁テープ補修にて絶縁回復

補修方法：当該ケーブルの補修実施。なお、補修の過程でピンと芯線が外れてしまったためハンダで補修実施(1本)

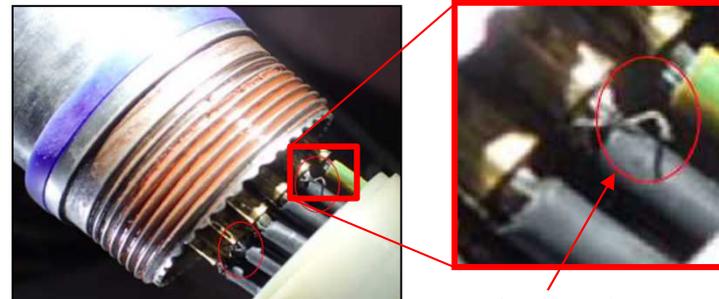
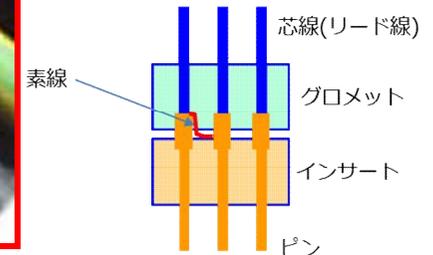
②ツールラック制御ケーブル(No.530)

絶縁低下原因：リード線から素線がはみ出ており、グロメット挿入時にその素線が他のピンに接触していた。

はみ出した素線

補修方法：広野にて新規ケーブル製作し交換実施

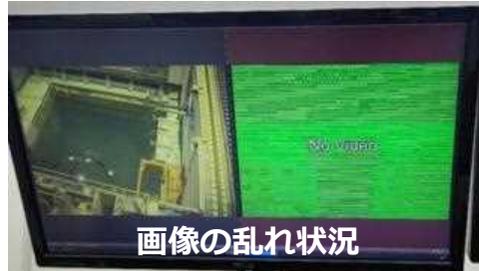
<b>発生事象</b>	<b>ITV画像の乱れ</b>
概 要	<p>マニピュレータ左手(SAM2)の肩にあるITV104カメラの画像の乱れを確認した。また、ITVからモニター間に設置されている中継器のフリーズを確認した。</p>

<p>画像の乱れ状況</p>
原 因	中継器のフリーズによる画像の乱れと判断した。
対 応	<ul style="list-style-type: none"> <li>✓ フリーズを解消するために再起動を行い、フリーズが解消し中継器が健全に動作していることを確認した。また、ITV104カメラ表示が正常に動作していることを確認した。(2月19日完了)</li> <li>✓ 事象発生時の再起動の手順が無かったため、手順書に反映した。(3月5日完了)</li> </ul>
備 考	ITVの画像の乱れであり、マニピュレータの動作には影響を与えないため、ガレキ撤去作業に影響はない。

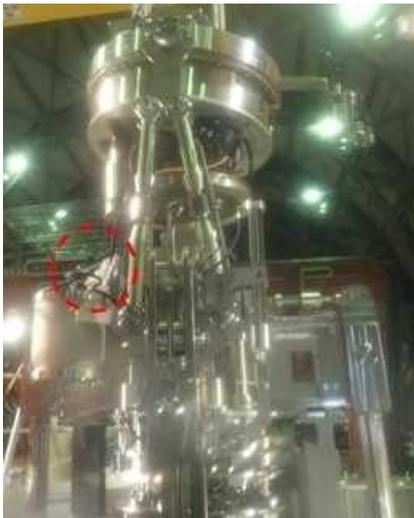
発生事象	垂直吊具用ケーブルコネクタ浸水事象
<p>概要</p>	<p>クレーン主巻に設置されている垂直吊具用ケーブルコネクタは、垂直吊具を取り外した際に養生(水密性なし)を実施し、主巻に固縛していたが、ITVインターロック試験において、十分な処置を実施せず、当該養生のまま主巻を使用済み燃料プール（以下、SFP）に浸水させ、当該コネクタを水没させた。</p> <div style="display: flex; justify-content: space-around; align-items: flex-start;"> <div style="text-align: center;">

<p>コネクタ養生状態</p> </div> <div style="text-align: center;">

<p>注意喚起表示</p> </div> </div>
<p>原因</p>	<p>垂直吊具用ケーブルコネクタの養生状態の確認が不足し、十分な処置を実施せず主巻をSFP内に浸水させたこと。</p>
<p>対応</p>	<ul style="list-style-type: none"> <li>✓ 浸水したケーブルコネクタを交換し、抵抗測定・動作確認を行い、健全性を確認した。(3月17日完了)</li> <li>✓ クレーン操作者が誰でも認識可能とするために、遠隔操作室の操作卓へ「垂直吊具未装着状態で、クレーン主巻をSFPに着水させないこと」の注意喚起表示を掲示した。(3月13日完了)</li> </ul>
<p>備考</p>	<p>燃料取り出し期間中は、垂直吊具を取り外さない。また、取り外した状態で容器を取り扱うことはないため、輸送容器落下等につながる事象ではない。</p>

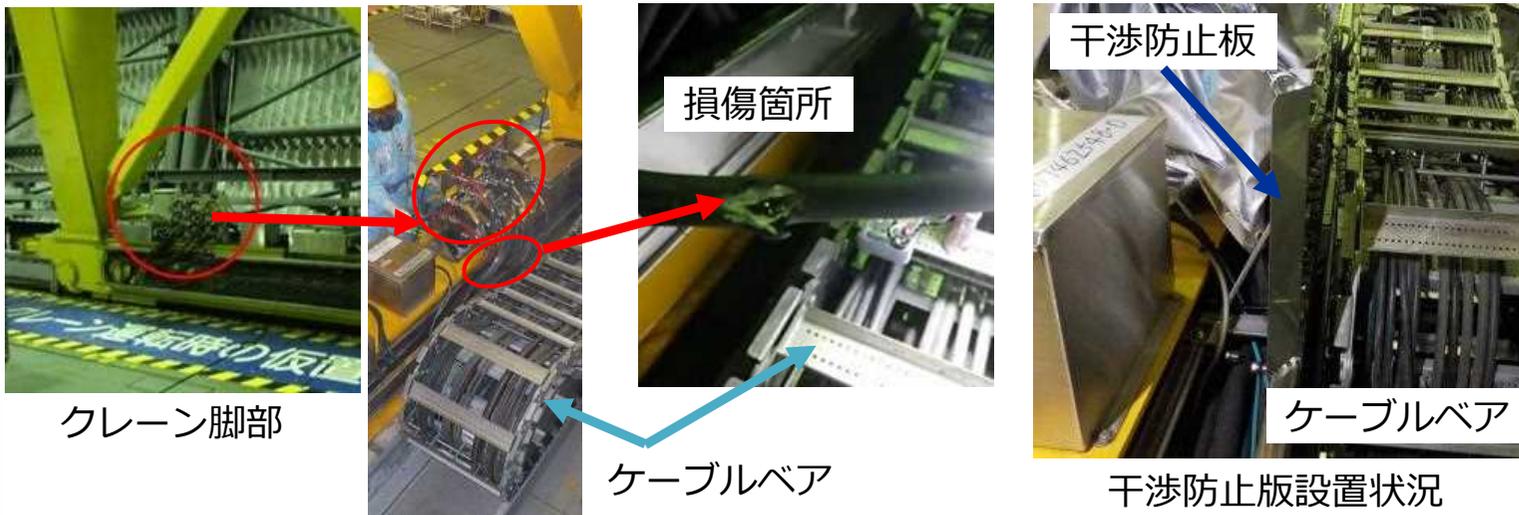
発生事象	ケーブルベアによるケーブル巻き込み事象
概要	訓練実施中、垂直吊具の補アームの跳ね下げ※操作が出来なことを確認した。 ※垂直吊具の補アームは開いた後、水平に円を描く形で振り上がる。キャスク吊り上げ時にアームが干渉しないための動き。
原因	垂直吊具制御ケーブルの損傷を確認した。また、ケーブルベア（以下、ベアという。）可動域及びベアを構成する部品にケーブル被覆の一部と考えられる破片の付着を確認したため、ケーブルがベアに巻き込まれ損傷したと判断した。 ケーブルとベアの干渉確認が不足していたことが原因と判断した。
対応	✓ ケーブルを交換し、干渉防止板を設置した。抵抗測定・動作確認を行い、健全性を確認した。（3月14日完了）
備考	垂直吊具のアームの操作が出来なくなった場合でも、輸送容器の把持状態は維持されるため、燃料取り出し作業中の輸送容器落下等につながる事象ではない。

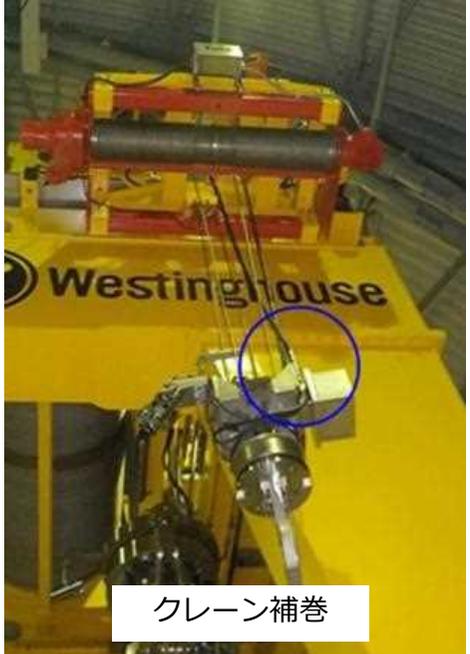
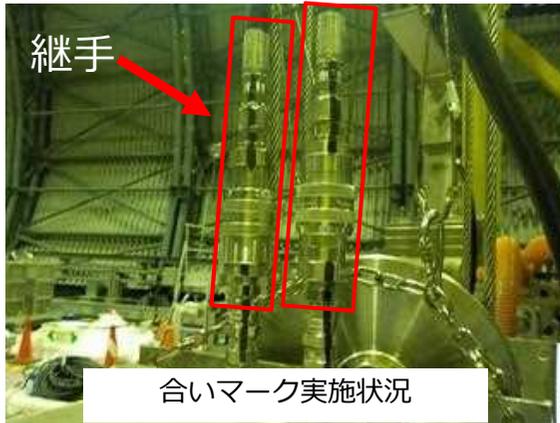
○部拡大

発生事象	駆動水圧供給系駆動用流体の漏えい事象	
概要	SFP水浄化装置設置のため当該装置を運搬中に、浄化装置上部が駆動用水圧供給系の駆動用流体で濡れていることをITVで確認した。 クレーン補巻を確認し、駆動用水圧供給系ホース継手部から駆動用流体が漏えいしていることを確認した（1滴/1秒）。	
原因	駆動用水圧系ホース継手部に、補巻操作による引っ張り力、回転力の影響が生じたことによる、ゆるみが原因と判断した。	
対応	<ul style="list-style-type: none"> <li>✓ 増締めを実施し、運転圧にて漏えいのないことを確認した。（2月26日完了）</li> <li>✓ 当該継手のITV監視可能位置に合いマークを付し、ゆるみが生じていないことを事前に確認することで未然に漏えいを防ぐ。</li> <li>✓ 事前確認について、日常点検で使用しているチェックシートに反映した。</li> </ul>

<p style="text-align: center;">○部拡大</p> <p style="text-align: center;">クレーン補巻</p>
備考	駆動水圧が喪失した場合でも、吊り荷の状態は維持されるため、吊り荷の落下等につながる事象ではない。

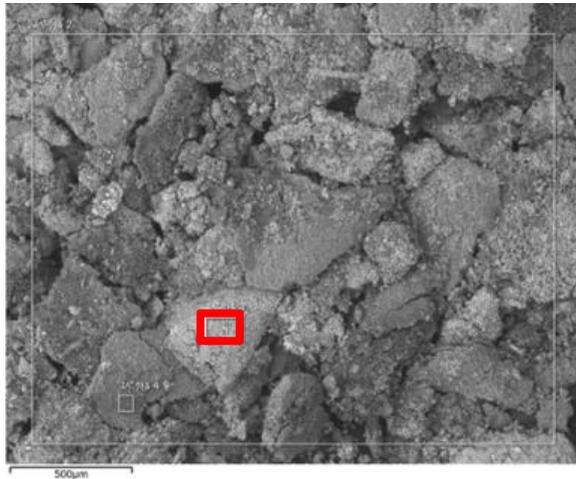
電子顕微鏡像

- 炭素やシリコンが主として検出されている。これは、作業場の埃（繊維、髪等）やグロメットの材質であるクロロプレナムの主成分が炭素として、クロロプレナムの添加剤がシリコンとして検出されたものと考えられる。
- アルミニウム、チタン、ニッケルも検出されており、これらは埃に含まれるメジャーな元素である。程度として微量な割合であるため、短絡・地絡に影響を与えるほどの大きさの異物とは断定しにくい。
- 金も検出されているが、ピンの金メッキが融解して黒い粒子に混入したものと推定。

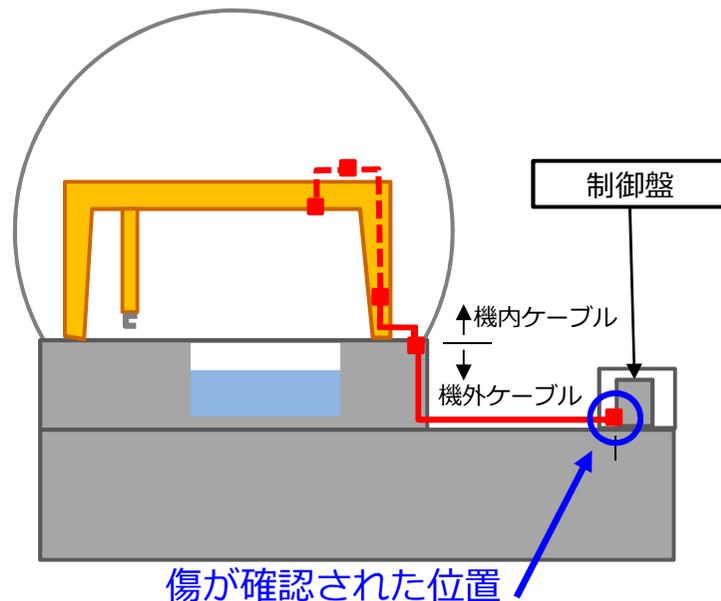
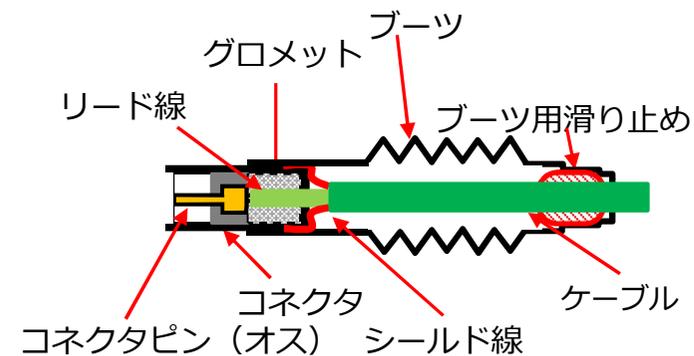
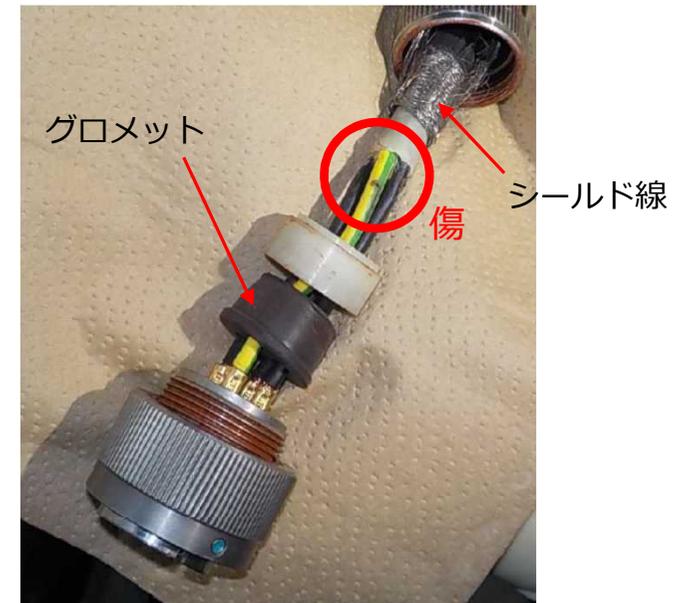
- 4月2日～4日にかけて耐電圧試験を実施したところ、試験電圧が上がらず試験を実施できなかったケーブルが3ライン確認された
- 上記以外の31ラインについては、全てのピン間・ピン-対地間にAC2,000Vを課電し異常がないことを確認した
- 当該3ラインのコネクタを分解し内部を確認したところ、ブーツ内の芯線の被覆に傷があることを確認した
