# 建屋滞留水処理の進捗状況について

2019年7月22日

東京電力ホールディングス株式会社

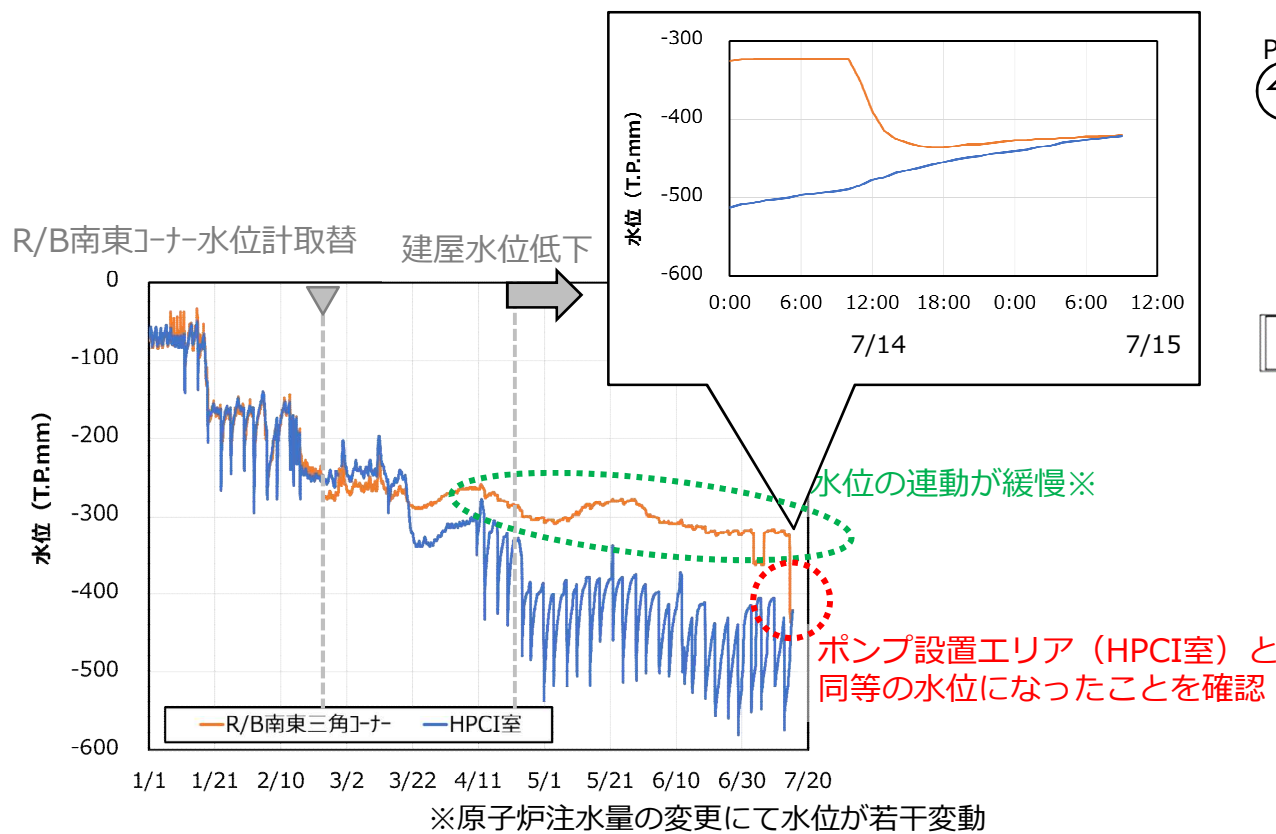
3号機R/Bの水位挙動と建屋平面図

- 3号機R/B南東三角コーナーは、PCVから漏れ出した冷却水が流れ込んでおり、連続的に供給されている状況。当該エリアとトラス室間の連通部として、ダクト貫通部、配管貫通部があるものの、水位低下していく過程で、主たる連通部であったダクト貫通部を下回ったことから、当該エリアとトラス室の連通が緩慢になり、ダクト貫通部下端付近で水位が停滞したものと想定。  
⇒ なお、7/14より当該エリアの水位が低下し、ポンプ設置エリアと同等の水位となったことを確認。

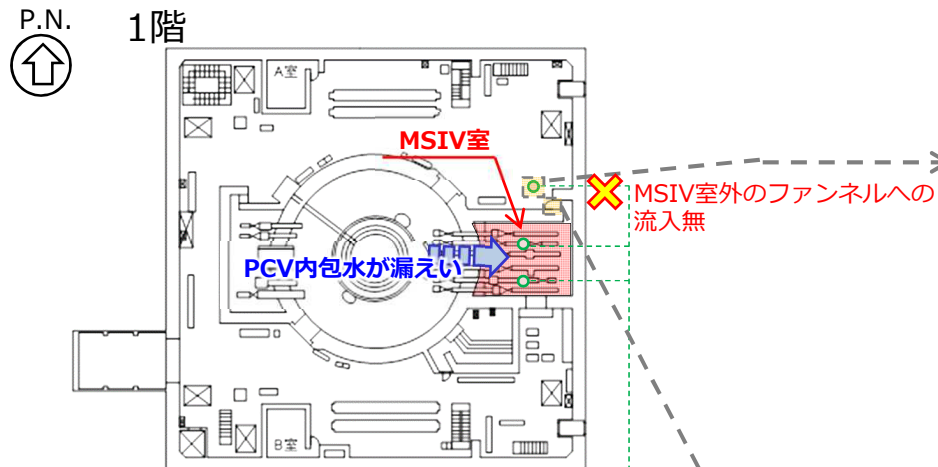
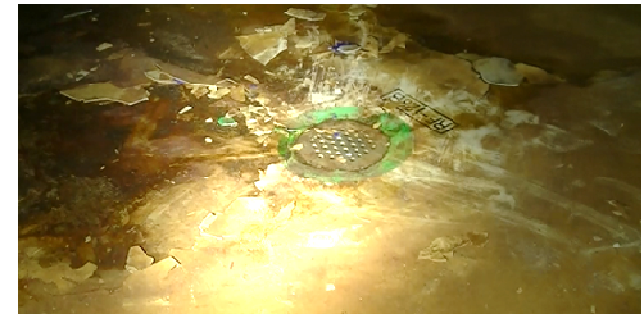
- PCV内包水の漏えいした水をトーラス室に導水出来るか確認するため、3号機R/B1階の現場調査を実施。
- MSIV室は瓦礫で入域が困難なことを確認（2014年度の調査で100mSv/h超を確認）。
- PCV内包水の漏えいは、2018年2月時点ではMSIV室外まで広がっていたものの、2019年6月にはMSIV室内で漏えいが収まっている状況となり、MSIV室外は水の痕跡がある状況。（MSIV室入口：約12～20mSv/h）。

写真①：MSIV室外のファンネルの状況（2019.6.25）

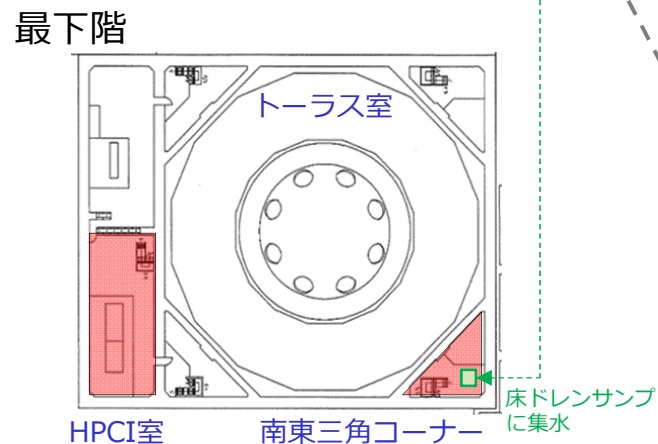
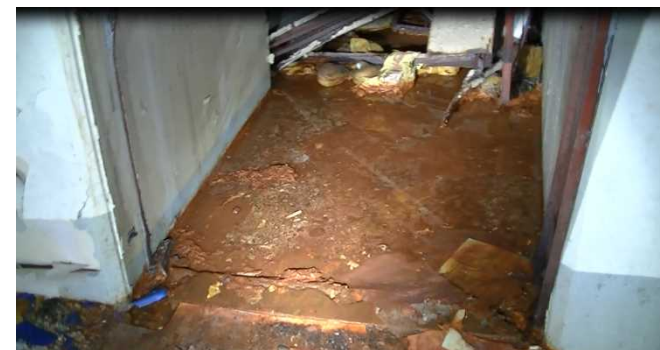
写真②：MSIV室入口の状況（2019.6.25）

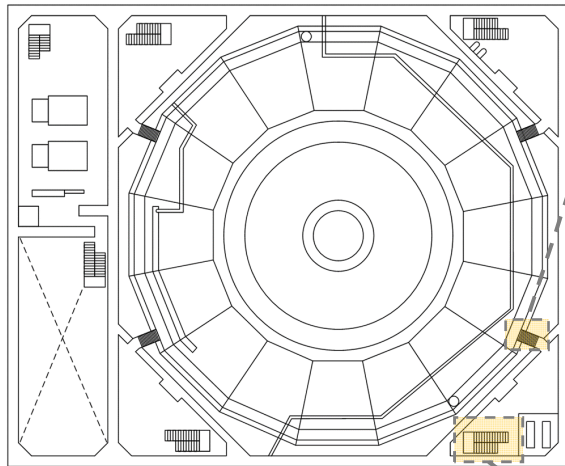
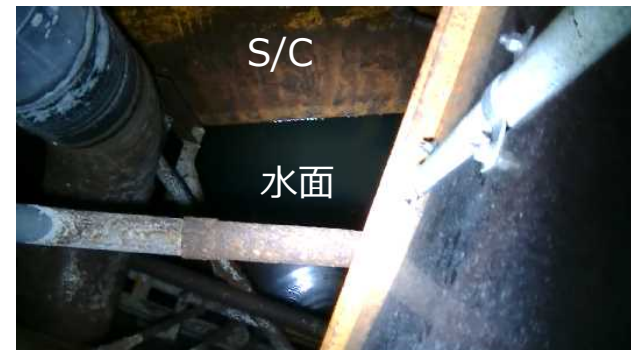
- 3号機R/B南東三角コーナーへのポンプ等の設置可否を確認するため、地下中間階の現場調査を実施。
- 南東三角コーナーの階段部及び、トラス室内のキャットウォーク昇降階段脇にポンプ設置、仮設ホース敷設が出来るスペースがあることを確認（現場線量：約11～30mSv/h）。

写真③：トラス室内，キャットウォーク昇降階段脇（2019.6.25）

■ 3号機R/B南東三角コーナーは、現在、ポンプ設置エリアと同等の水位になっているものの、水位を安定的に低下できる方策を検討。現場調査の結果、今後の水位の安定状況や安全の観点を踏まえると、施工が可能で、早期に目的を達成しうるのは案①。

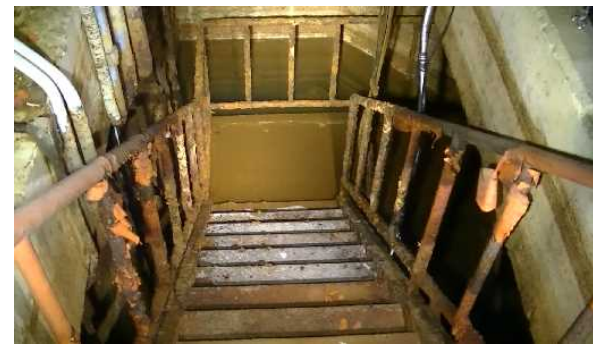
写真④：南東三角コーナーの階段部の状況（2019.6.25）

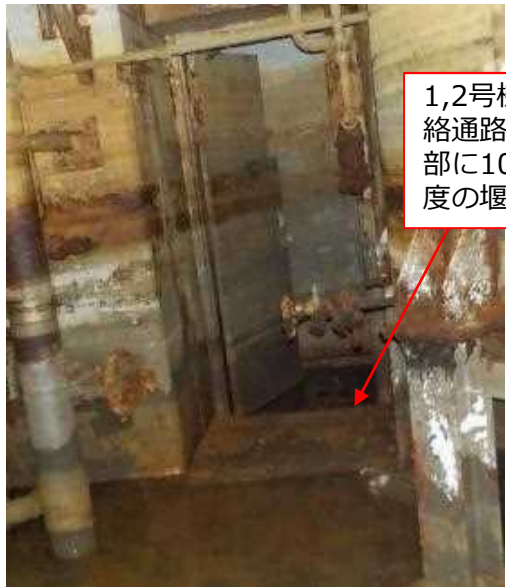
- 1号機Rw/Bは地下階の連絡通路で2号機Rw/Bに繋がっており、2号機Rw/Bに設置した滞留水移送ポンプで建屋滞留水水位を下げることによって、1号機Rw/Bの床面を露出させる計画であったものの、地下階の連絡通路に10cm程度の堰により、1号機Rw/B地下階に床上10cm程度の残水が残る状況となった。これにより、滞留水の系外漏えいの観点から、全てのサブドレン水位低下を停止。
- 仮設ポンプにて排水作業を実施したものの、雨水等の流入が継続し、1号機Rw/Bの床面露出状態の維持が困難な状況であったことから、残水が継続して排水出来るよう、ウォールカッターにて堰の貫通施工を計画。

1,2号機間連絡通路の扉下部に10cm程度の堰を確認

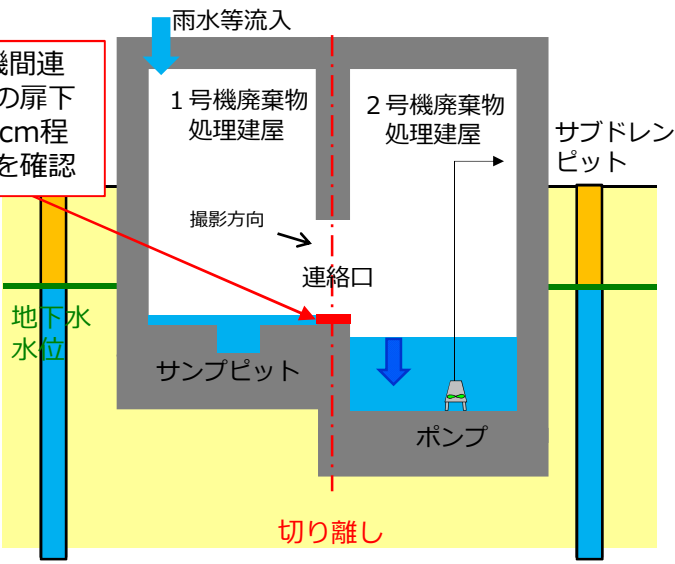
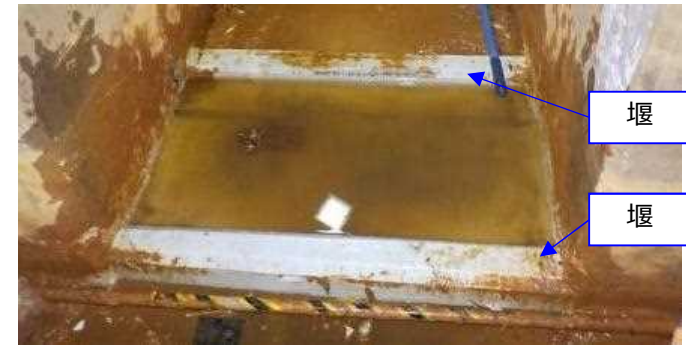
堰の状況

1,2号機Rw/Bの連絡通路の扉下の堰 (初回調査時)

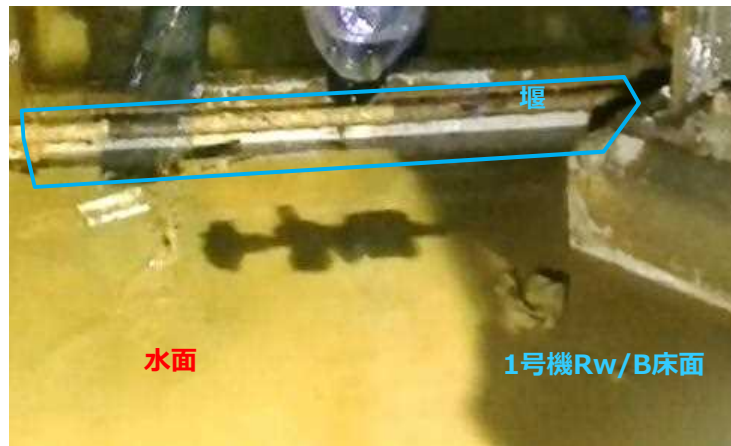
堰貫通前 (水がある状態)

- 2019年3月19日に堰を貫通施工し、1号機Rw/Bの残水を2号機Rw/Bに継続して排水可能な状態とすることで、1号機Rw/B床面が露出したことを確認。
- 一方、堰の貫通部の建屋間のギャップ部より僅かに水が流入していることを確認。
- 2019年4月18日の現場調査時に堰の貫通部のギャップ部より下流に泥状の物体が堆積していることを確認したが、その後の現場調査で、堆積事象は発生しておらず、堰貫通直後の一過性の事象であると推定。

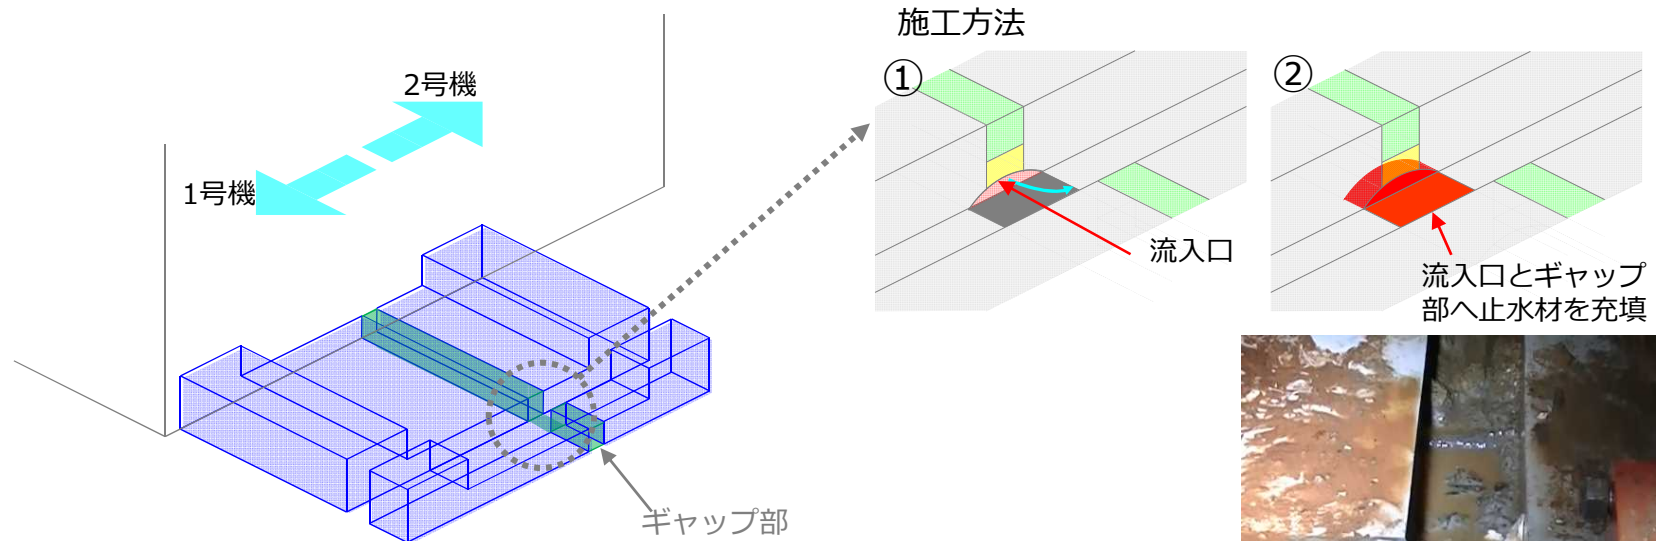
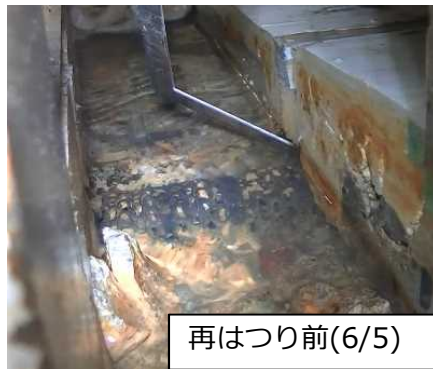
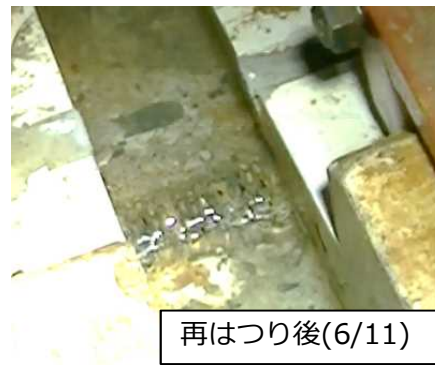
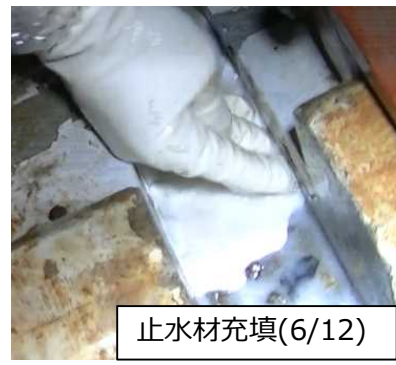
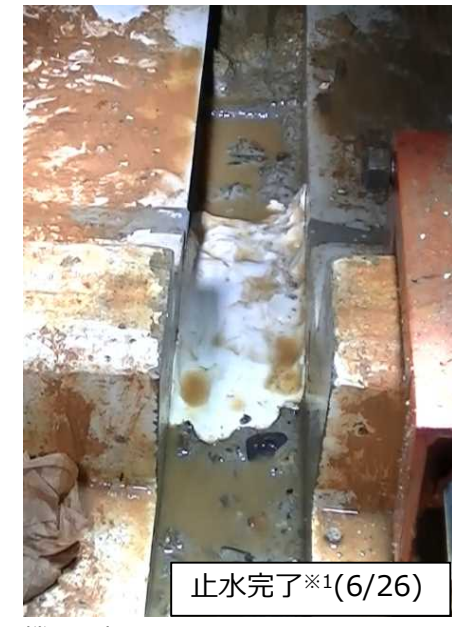
※1：1号機側を堰き止めて、湧き水の状況を確認

- 以下の作業にて、止水作業を実施し、湧き水が止まったことを実施。
- 止水の前作業として、堰溝底部を平滑化するため、溝底部の再削りを実施。
- 流入孔とギャップ部へ、止水材（エポキシ系の樹脂）を充填し、その後の調査にて流入が止まっていることを確認。その後、止水材の表面を水が流れやすいよう、仕上げ施工を実施。
