雨水流入対策の進捗状況について

2019年 9月 2日

東京電力ホールディングス株式会社

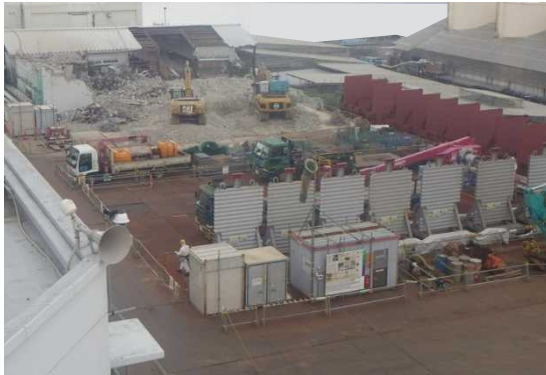
Aエリア (2020.3月完了予定)

(2019.8.20撮影)

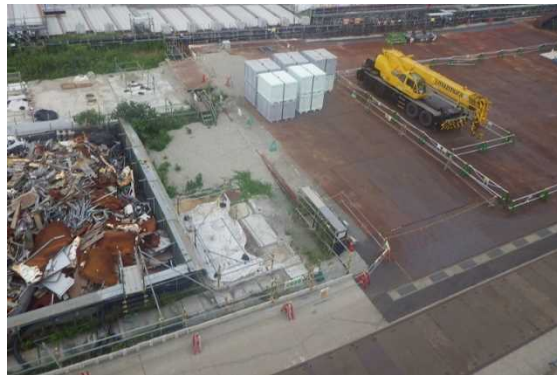
Cエリア(2020.2月完了予定)

(2019.8.20撮影)

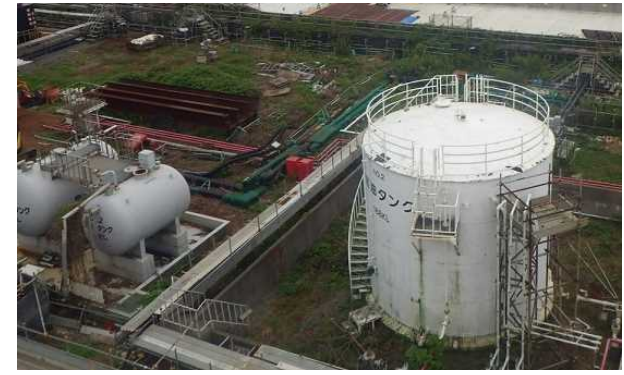
Eエリア (2020.3月完了予定)

(2019.8.20撮影)

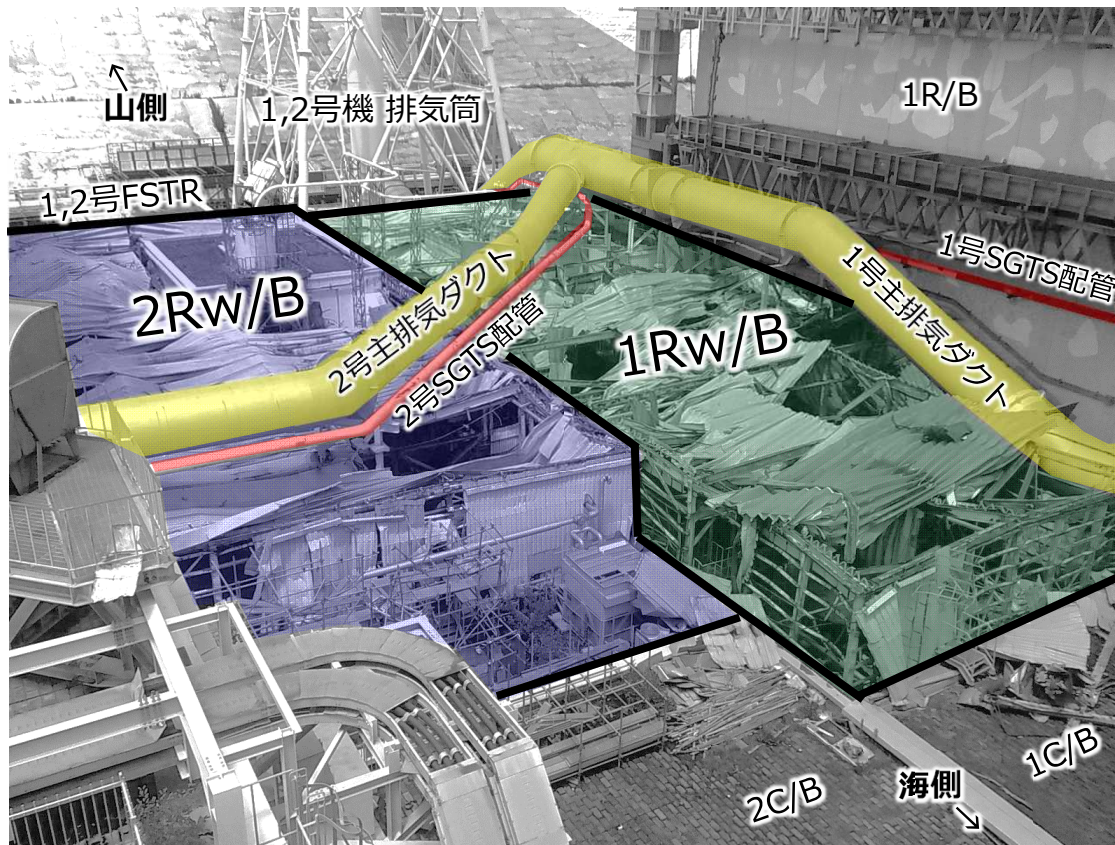
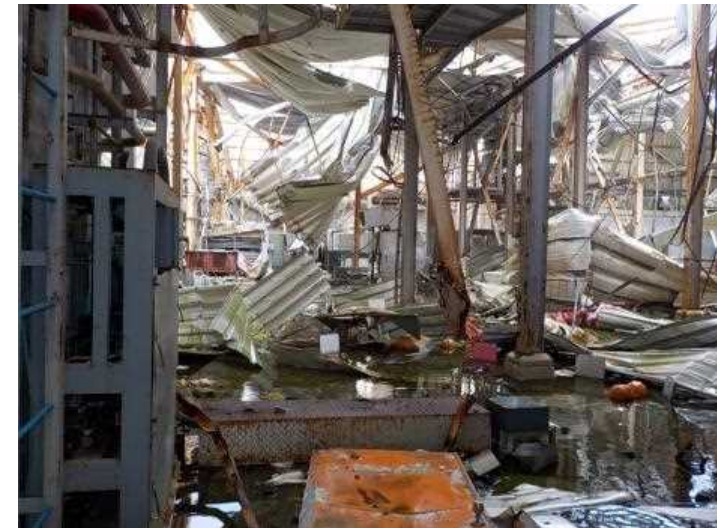
1Rw/B 2階の状況

- 1,2Rw/Bは四方を建屋・排気筒に囲まれており、上部を主排気ダクト・SGTS配管が通っている。
- 1,2Rw/Bは2階の既存鉄骨屋根が大きく損傷している。
⇒ 雨水は2階の床ドレンや床開口等から地下階に流下し、建屋滞留水となっていると推定。
- 2階は高線量であり、屋根材等の落下の危険もあるため、有人作業は困難な状況。

2階 雰囲気線量
0.8~10mSv/h

全体写真 東側(2T/B屋上)より撮影 2018年7月

【対策】 2階の鉄骨部分、飛散ガレキ等を遠隔無人作業にて撤去し、床開口を閉塞する

- 大型クレーン（無人）でカッターやフォークを用いて鉄骨ガレキ等を撤去する。
- 大型クレーンが届かないエリアについては、屋根面に遠隔解体重機を載せて撤去する。
- 1,2号機排気筒解体と作業ヤードが干渉するため、排気筒解体後に対策に着手する計画であった。
 ⇒ [排気筒解体工事延伸の影響を回避する対策を検討した。](#)

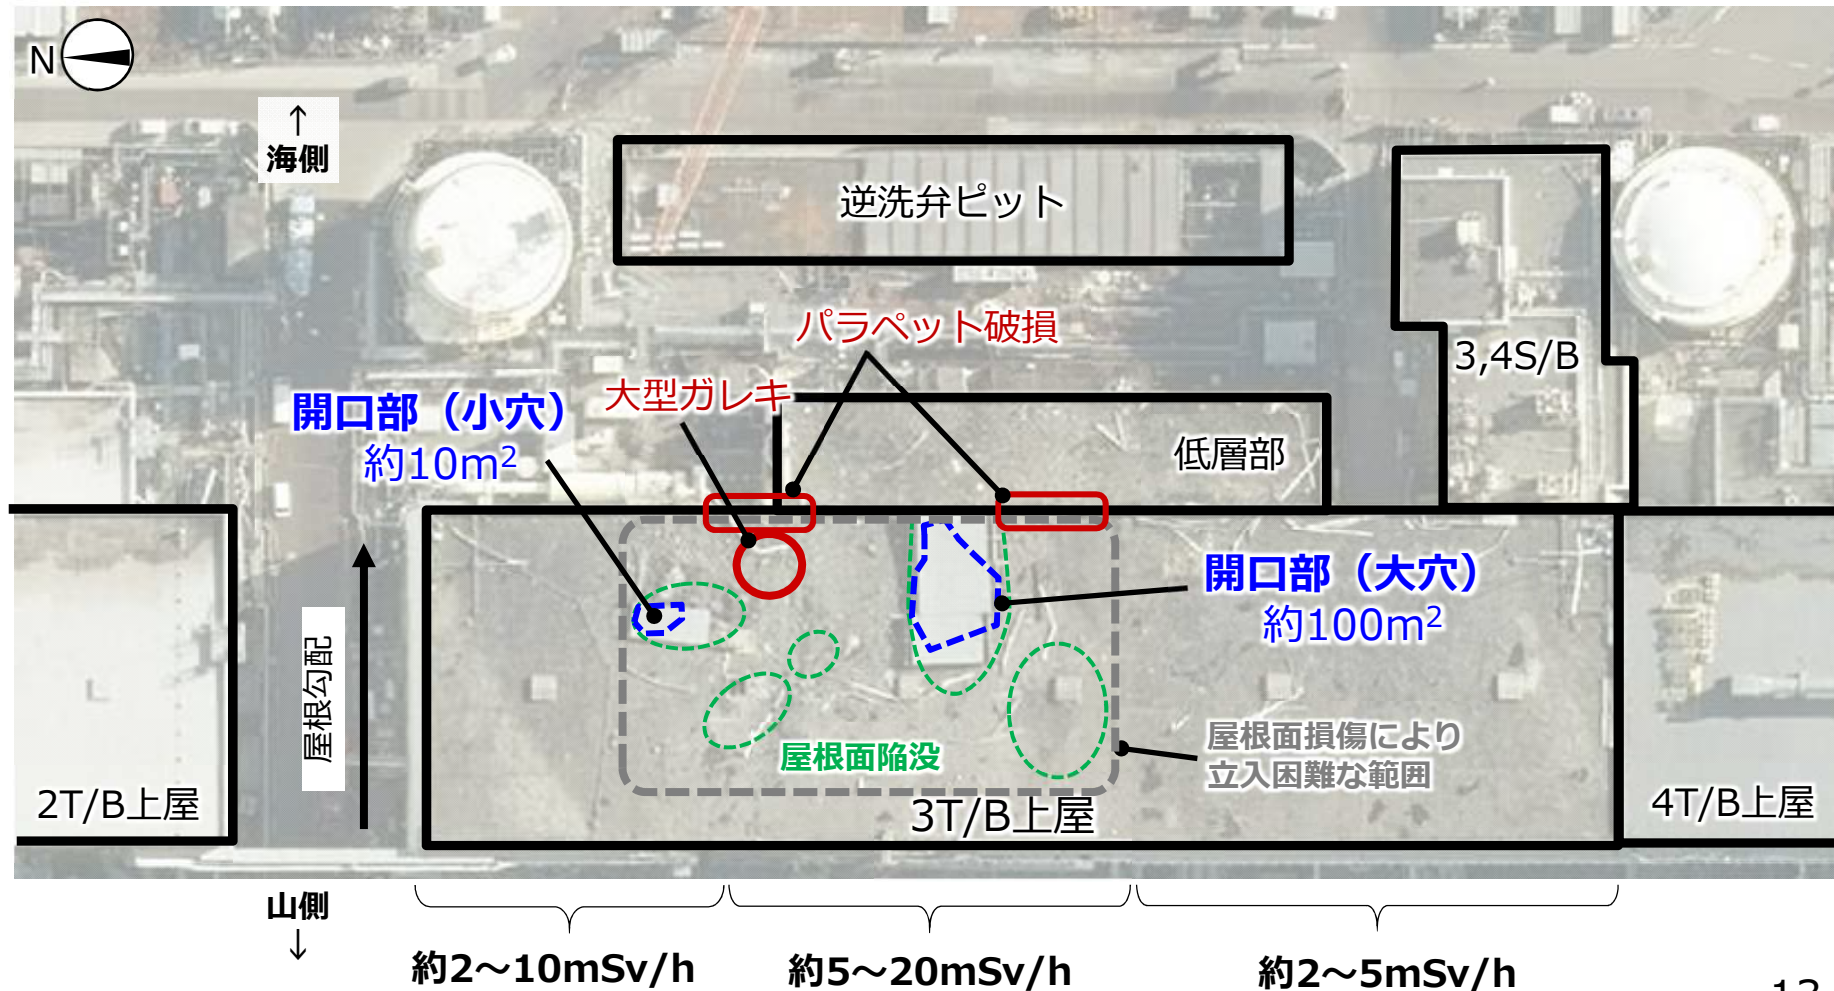
- 屋根に大小2箇所の穴が空いており、周辺および水上側の雨水が流入していると推定。
- ガレキ堆積により全体的に高線量、中央部はスラブ陥没により積載・立入が困難。
- 東側のパラペット(屋根立ち上がり部)が一部破損し、落下リスクがあるため撤去が必要。

撮影: 2019年1月

- 大型クレーン (遠隔操作)で吸引装置(遠隔操作)を吊り、ルーフブロック、小型ガレキ等を吸引する。
- 吸引装置が届かない範囲は、小型無人重機(遠隔操作)で撤去する。

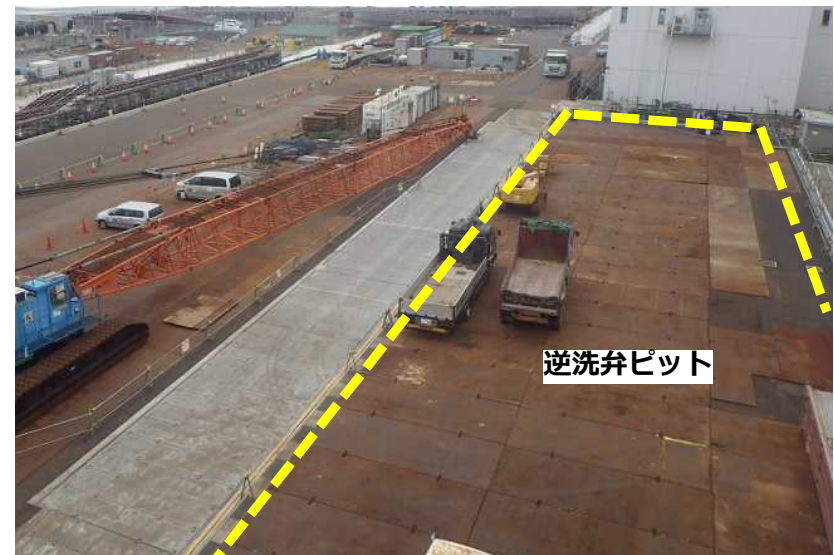
撮影 2019年8月20日

逆洗弁ピット覆工完了、鉄板敷き作業中

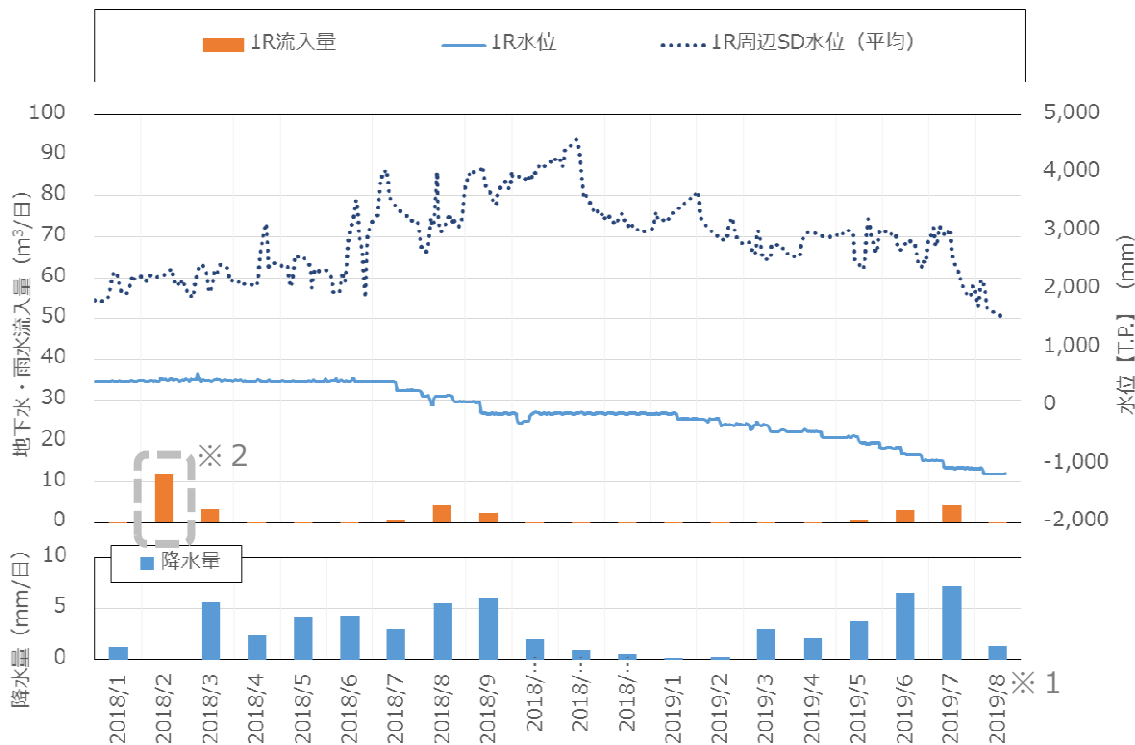
- 1R/Bの流入量は、ほとんどないと評価される。
- 1,2号機排気等周辺のサブドレンの稼働率低下に伴い、1R/Bは周辺サブドレン水位は高いものの、周辺地下水位と流入量の相関は見られない。
- 屋根が全面的に破損しているため、降雨時に流入がある。

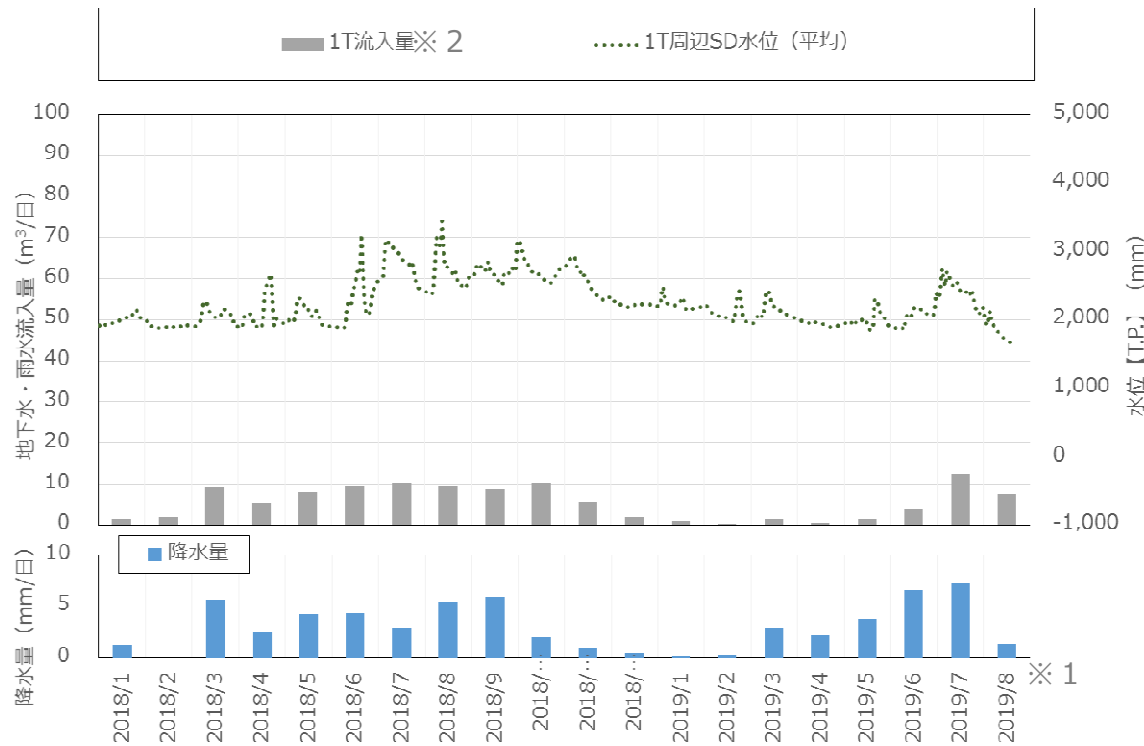
- 1T/Bの流入量は、年間通じて10m³/日以下。
- 1T/Bは、降水により周辺地下水位が上昇した期間に流入量が増加する傾向が見られる。
- 屋根は破損していないため、地下水のみが流入している状況。

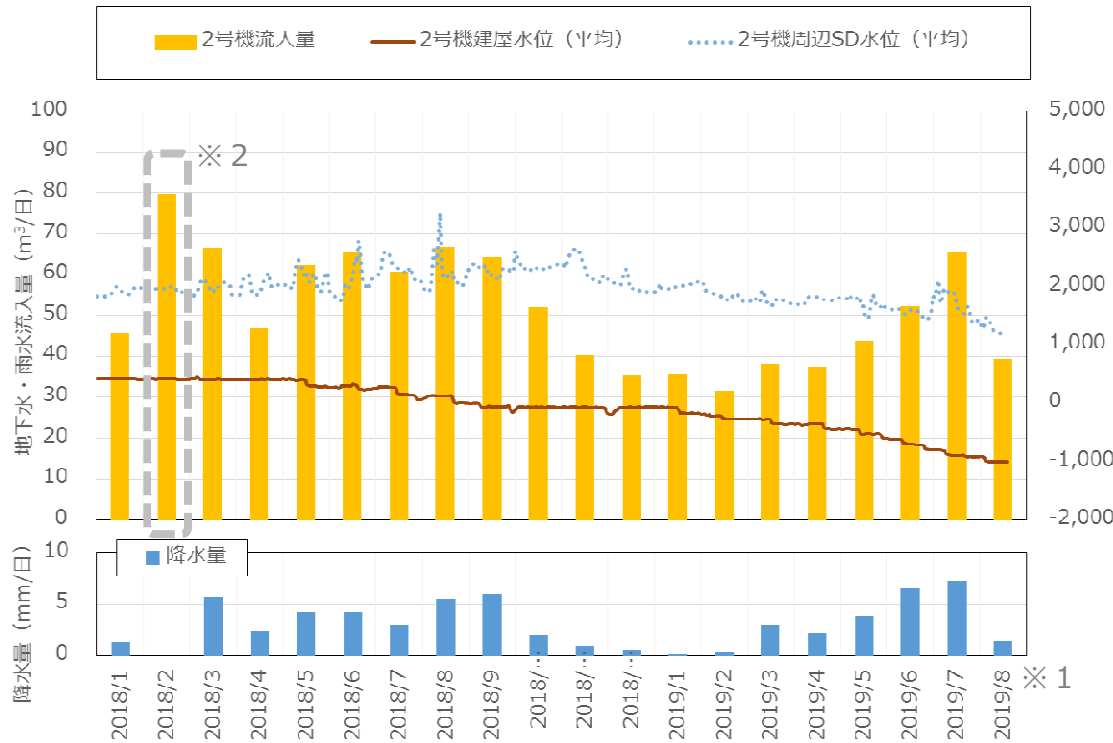
- 2号機の地下水流入量は最も多く、渇水期（2018年11月～2019年3月）でも月平均30～40m³/日程度で推移している。
- 屋根の破損箇所(1,2Rw/B)があるため、降雨量に応じて雨水流入の増加が見られる。

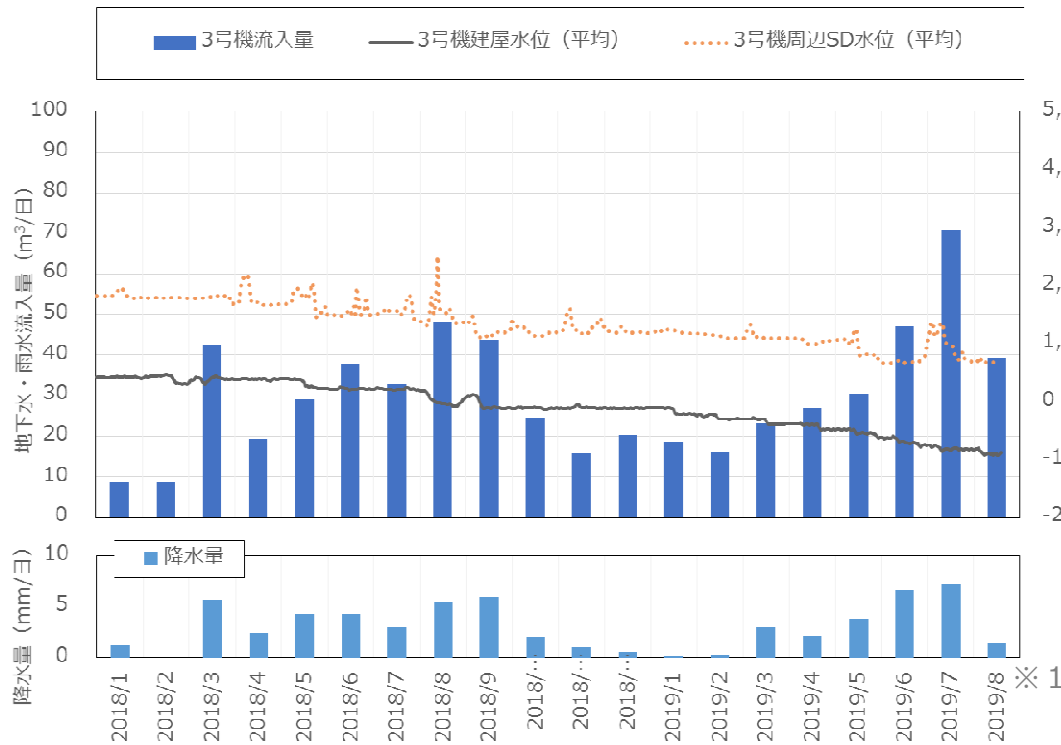
- 3号機の地下水流入量は2号機に次いで多く、渇水期（2018年11月～2019年3月）でも月平均15～25m³/日程度で推移している。
- 屋根の破損箇所(3T/B、3Rw/B、3R/B北東部)があるため、降雨量に応じて雨水流入の増加が見られる。
- 同程度の降雨量でも、集中した降雨の方が流入が多い傾向がある。

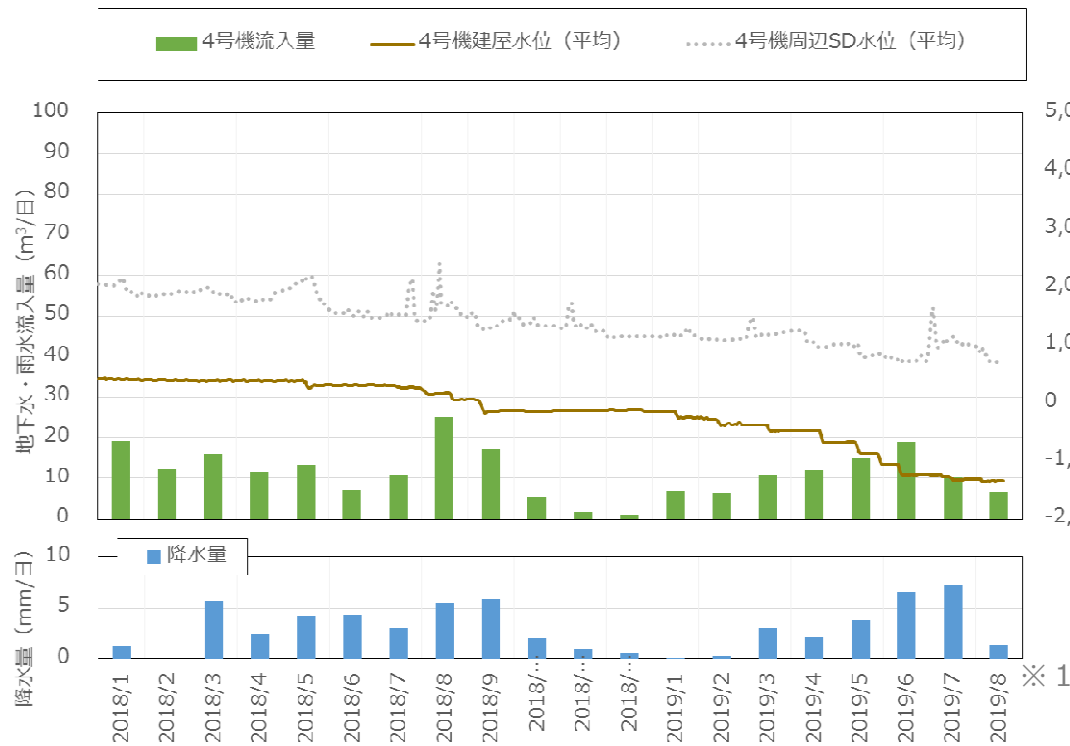
■ 4号機の流入量は地下水位の低下に伴い流入が減少し、月平均10m³/日前後で推移。
