3号機燃料取扱設備点検結果及び今後の対応

2019年9月2日

東京電力ホールディングス株式会社

1-1. 燃料取扱設備の点検について

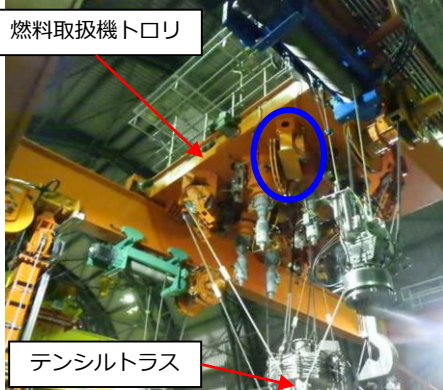
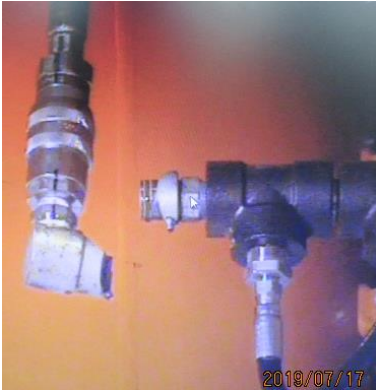
発生事象	燃料取扱機からの作動流体の漏えい
<p>概要</p>	<p>・ 7月17日に燃料取扱機のトロリからテンシルトラス/マニピュレータにつながる水圧ホースの継手が破損した。このため、作動流体（水グリコール）が約50L漏えいし、使用済燃料プール内へ流入した（漏えい量は水槽の水位低下量からの想定）。</p> <div style="display: flex; justify-content: space-around; align-items: flex-start;"> <div style="text-align: center;">

<p>〇部拡大：漏えい箇所</p> </div> <div style="text-align: center;">

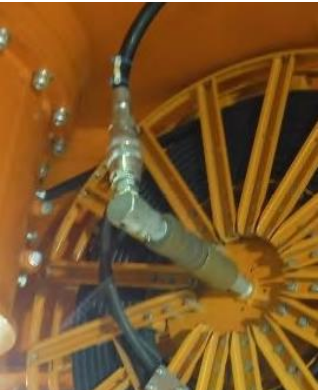
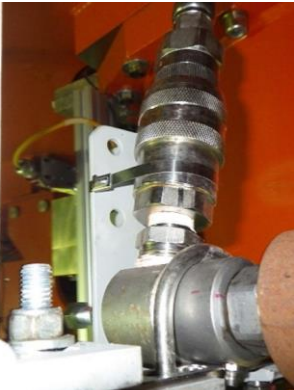
<p>設置後 サポート追設状況</p> </div> </div> <div style="display: flex; justify-content: space-around; margin-top: 10px;"> <div style="text-align: center;">

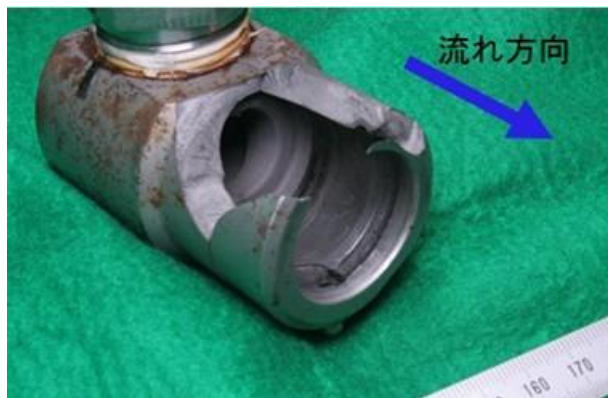
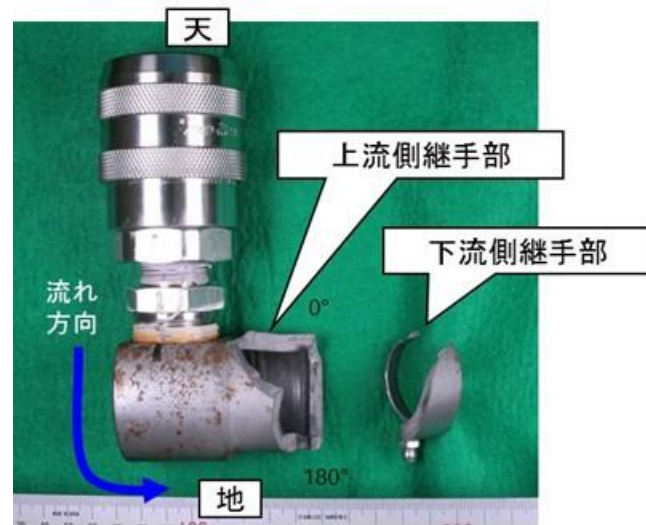
- ✓ 材質：SUS440C
- ✓ 外径：約50mm 内径：約34mm
- ✓ 部品の欠損状況
 - ・約30mm×約30mm×約8mm
 - 重量：約40g
 - ・ベアリング用鋼球：26個
 - 約4mm 直径

欠損部品が燃料に影響を与えないことを評価にて確認済。

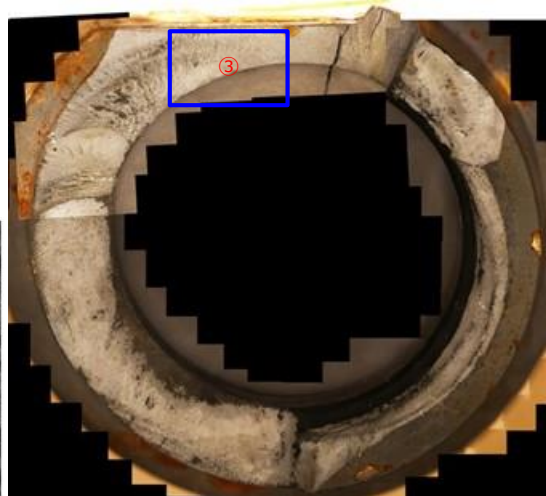
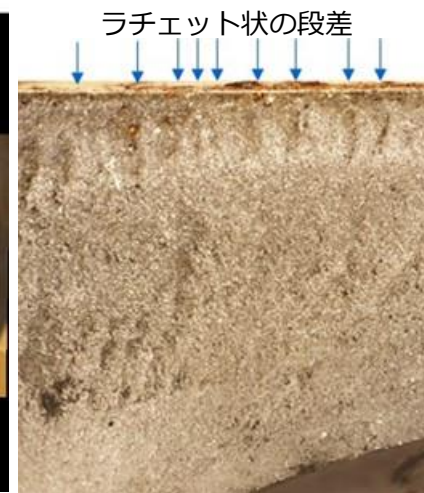
- ✓ 上流側継手部（実体顕微鏡観察）
 - ・ラチェット状の段差を確認した。（写真③）

□部拡大 写真③

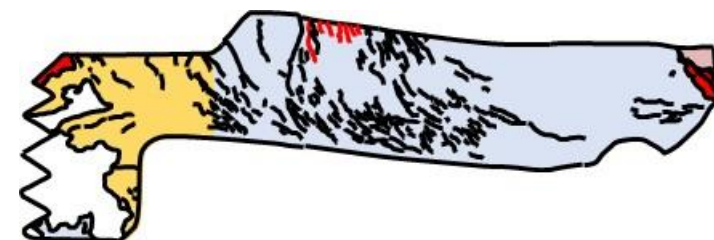
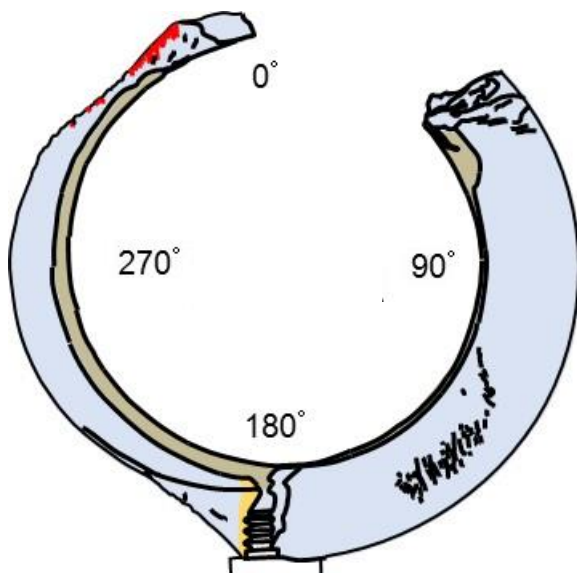
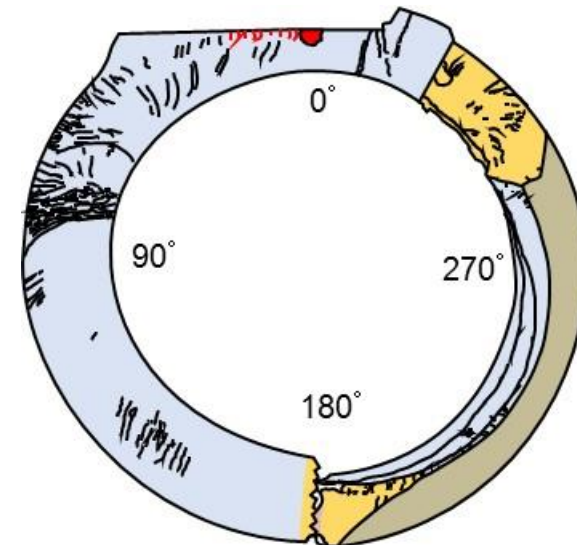
- 筋状模様
- ラチェット状の段差
- 疲労
- 一部ディンプル状模様
- 腐食痕
- 外表面またはシールテープ

上流側継手破面（細切断後、90°側から観察）

下流側継手破面（上流側から観察）

上流側継手破面
（下流側から観察）

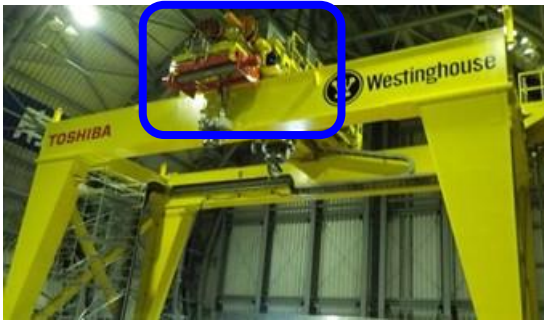
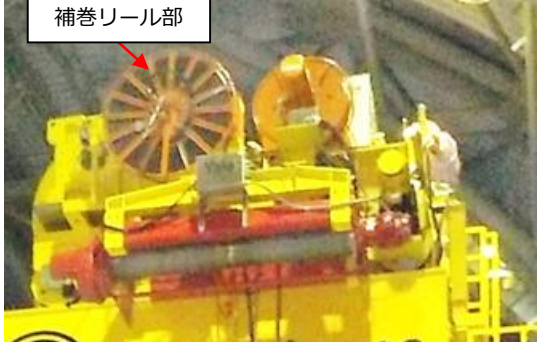
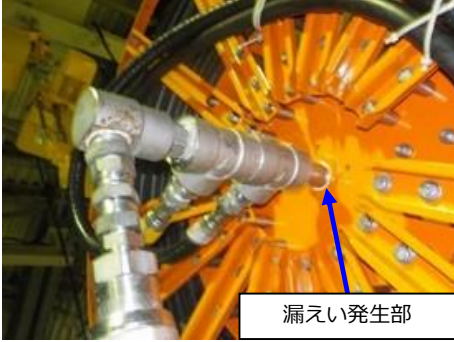
発生事象	クレーンからの作動流体の漏えい
<p>概要</p>	<ul style="list-style-type: none"> 7月21日にクレーンの補巻にてガレキ撤去作業中、協力企業作業員が補巻先端部へ繋がるホースのリール部から作動流体（水グリコール）の滴下を確認した。当該箇所は以前（同年6月2日）に滲みを確認しており、作動流体用の水槽水位、系統圧力に異常がないことを確認し、養生及び監視強化※を実施したうえで、作業を進めていた。※水位、圧力、床面への滴下有無確認水位、圧力に有意な異常は認められていないが、漏えい量の増加が認められたため、念のため作業を中断した。 <div style="display: flex; justify-content: space-around; align-items: flex-end;"> <div style="text-align: center;">

<p>リール部</p> </div> </div>
<p>原因</p>	<p>✓ 分解点検の結果、分解時にゆるみを確認した。接続部の外観目視点検を実施し、異常のないことを確認した。そのため、接続部のゆるみによる漏えいと推定。</p>
<p>対応</p>	<ul style="list-style-type: none"> ✓ 当該接続部にゆるみ防止材を塗布し、再施工、合いマーク施工を実施済み。 ✓ 類似箇所（5箇所）について、ゆるみが無いことを確認した。 ✓ 今後、月次点検での確認を実施する。
<p>備考</p>	<p>作動流体が喪失した場合でも、吊り荷の状態は維持されるため、吊り荷の落下等につながる事象ではない。</p>

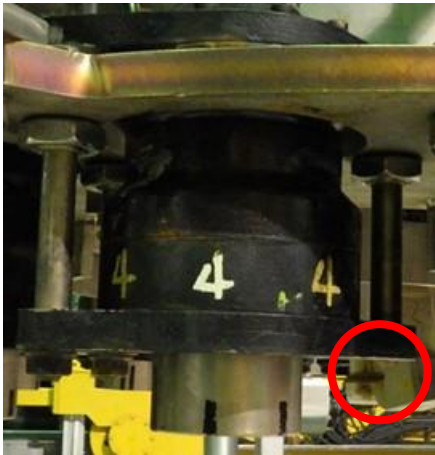
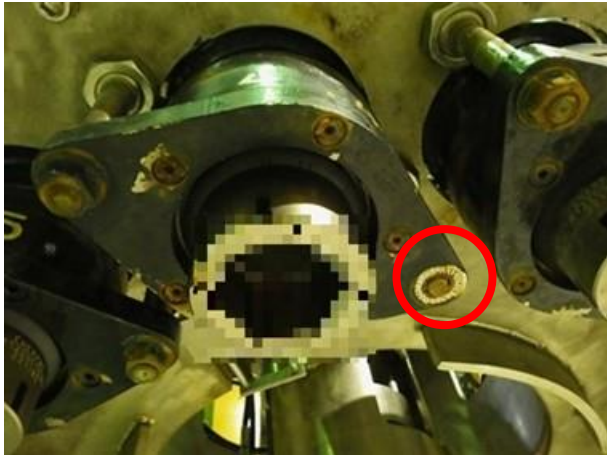
③蓋締付装置のボルト折損

発生事象	蓋締付装置のボルト折損について
<p>概要</p>	<ul style="list-style-type: none"> 8月3日に構内輸送容器の蓋を締め付ける装置（蓋締付装置）の点検をしていたところ、当該装置の仮置き架台にナットが落ちていることを確認した。そのため、蓋締付装置を確認したところ、トルクレンチ#4シャフト部の片側ボルトに折損を確認した。なお、その他のボルトに折損は確認されなかった。 <div style="display: flex; justify-content: space-around; align-items: center;">

</div>
<p>原因</p>	<p>当該トルクレンチを交換した際に、図面の読み違いにより規定トルク以上を付与したこと、及び使用に伴う振動の重畳により、ボルトが折損したと推定。</p>
<p>対応</p>	<ul style="list-style-type: none"> ✓ 当該ボルトの交換を実施した。 ✓ 類似箇所について、き裂の有無を確認するため非破壊検査（超音波探傷検査）を実施し、異常のないことを確認した。
<p>備考</p>	<p>輸送容器の蓋締付作業は、他のトルクレンチを使用することで実施可能。</p>

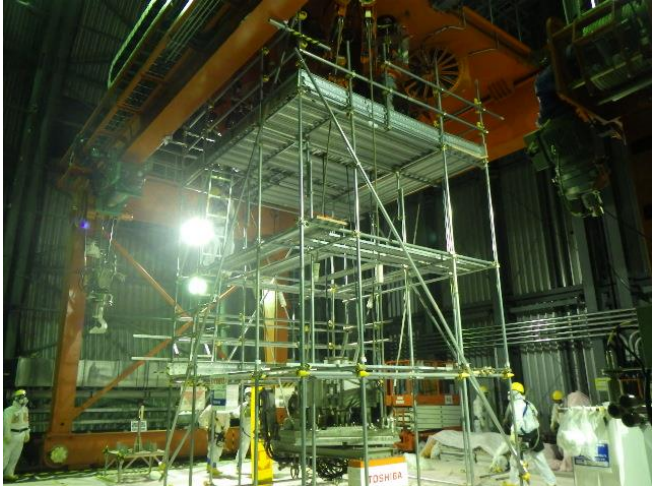
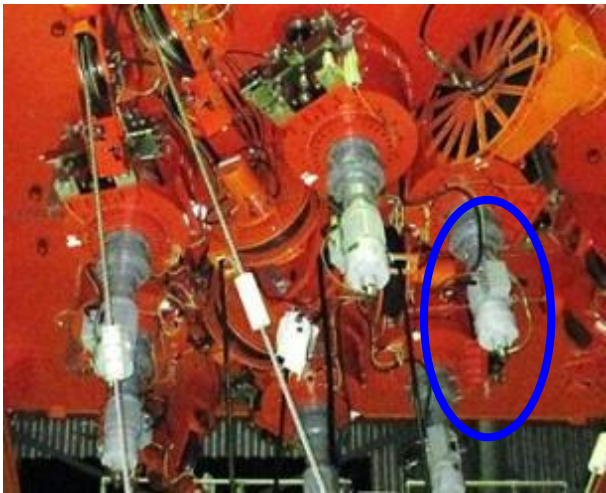
発生事象	テンシルトラスホイスト5用コネクタ損傷
<p>概要</p>	<ul style="list-style-type: none"> 8月28日に燃料取扱機のテンシルトラス点検用の足場を解体時に、テンシルトラスを上下させるホイストの位置検出器のコネクタに足場板を接触させ、コネクタを損傷させた。 <div style="display: flex; justify-content: space-around; align-items: center;">

</div> <div style="display: flex; justify-content: space-around; align-items: center; margin-top: 10px;"> <p data-bbox="488 853 846 882">テンシルトラス点検用足場</p> <p data-bbox="1213 853 1541 882">テンシルトラスホイスト</p> </div>
<p>原因</p>	<p>✓ 足場解体のため足場板を下部の作業員へ手渡しする際、周囲状況の確認が不十分であったため、足場板がコネクタに接触した。</p>
<p>対応</p>	<p>✓ 当該コネクタの交換を行い、動作確認を実施した。</p>
<p>備考</p>	<p>作業上の不具合であり、ガレキの落下等につながる事象ではない。</p>

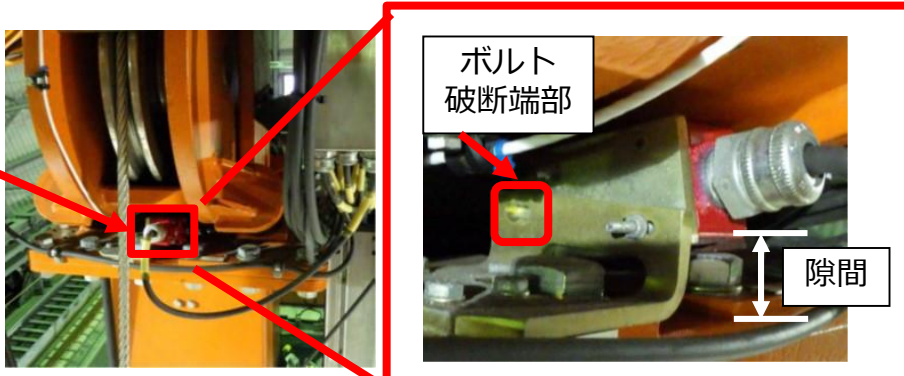
⑦燃料取扱機マスト上限検知用リミットスイッチ取付ボルト破断

発生事象	燃料取扱機マスト上限検知用リミットスイッチ取付ボルト破断
<p>概要</p>	<ul style="list-style-type: none"> 8月11日に燃料取扱機マストの上限検知用リミットスイッチ（LS）の取付ボルトの破断を確認した。また、LS下部に隙間があり、更にLS上部に接触痕を確認した。

<p>ボルト破断端部</p> <p>隙間</p> <p>現状の取付状態 (下部に隙間あり)</p>

<p>本来の取付状態 (下部に隙間なし)</p>
<p>原因</p>	<ul style="list-style-type: none"> ✓ 1Fへの設置前に、国内工場で行った工事で当該LSの交換を実施した。その際、LSの固定ボルトを異なる位置に設置した（本来、上側の取付穴に取付すべきところ、下側の取付穴に取付）。 ✓ ケーブル破断事象や復旧手順確認時にLS上部にあるマストホイスティックライザーが傾き、LSを押し下げたことにより、取付ボルトに過大な力が加わり破断したと推定。
<p>対応</p>	<ul style="list-style-type: none"> ✓ 当該ボルトの交換を実施し、LSの動作が正常に動作することを確認した。 ✓ 類似箇所として国内工場で行った工事で交換した他のLS（41個）は、取付状況に異常のないこと確認した。併せて、国内工場で行った工事の確認を行い、交換した部品が計画通りに施工されていることを再確認した。
<p>備考</p>	<p>LSの機能は確保されており、ソフトウェアによる上限設定もあるため、燃料の取扱いに影響を及ぼす事象ではない。</p>

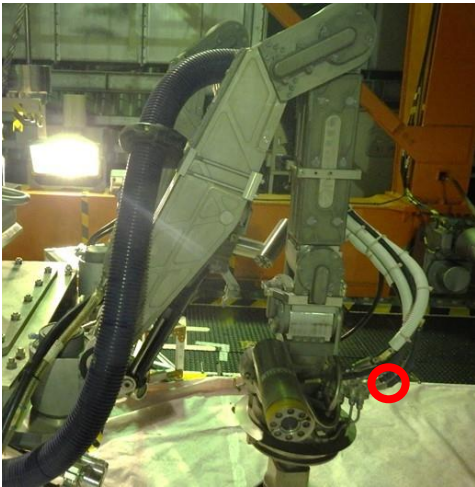
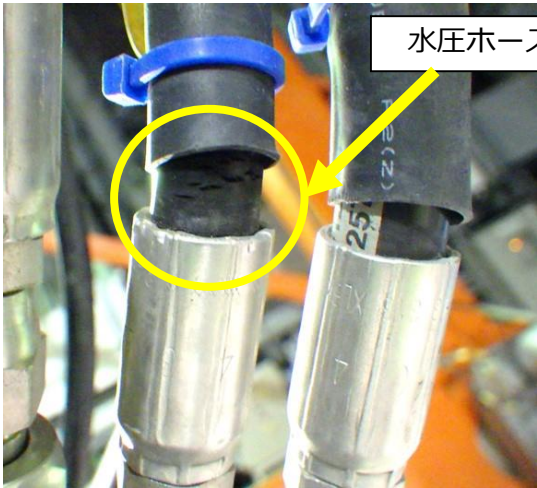
⑧ マニピュレータ用水圧ホースのひび割れ

発生事象	マニピュレータ用水圧ホースのひび割れ
<p>概要</p>	<ul style="list-style-type: none"> 8月11日に、マニピュレータ右腕（SAM1）のツール交換装置用水圧ホース（表層部）にひび割れを確認した。作動流体の漏えいは発生していない。 <div style="display: flex; justify-content: space-around; align-items: center;"> <div style="text-align: center;">

<p>水圧ホースのひび割れ</p> <p>○部拡大</p> </div> </div>
<p>原因</p>	<ul style="list-style-type: none"> ✓ ホースの加締め部近傍のためホースにかかる曲げ応力と使用に伴う経年劣化と推定
<p>対応</p>	<ul style="list-style-type: none"> ✓ 耐圧部ではなく、表層部の劣化であるため自己融着テープにて補修を行った。 ✓ 追加点検にて類似箇所の確認を行い、異常のないことを確認した。 ✓ 今後、当該箇所及び類似箇所について月例点検時にひび割れの有無について確認をしていく。
<p>備考</p>	<p>水圧ホースの耐圧部ではなく、表層部の劣化であるため、機能に影響はない。</p>

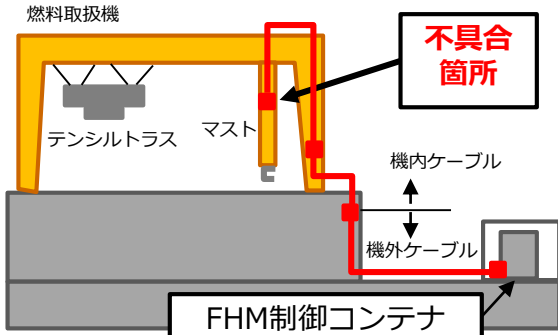
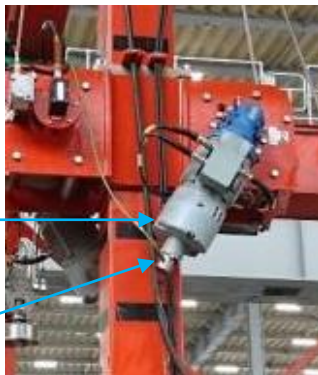
発生事象	燃料取扱機マストホイストモータ位置検出器#1コネクタ導通不良
<p>概要</p>	<ul style="list-style-type: none"> ⑥の事象に伴う、テンシルトラスホイスト5用コネクタ・ケーブル交換後、8月29日にシステムリセットを行った際に、マストホイストモータ#1の位置検出器関連エラーが発生した。 調査の結果、マストホイストモータ#1位置検出器に取り付けられているコネクタ部に導通不良があることを確認した。 当該コネクタ※を分解したところ、心線の余長が不足していることを確認した。また、一つの心線がコネクタピンから外れていることを確認した。 なお、8月12日から実施した追加点検時に、当該コネクタ部にゆるみを確認したため、8月23日に締付を実施していた。 <p>※：当該コネクタは燃料取扱設備におけるケーブルの不具合事象を反映した要領書制定前に修理を実施していた。なお、同様に製作したコネクタは他にテンシルトラス用に2箇所のみである。</p> <div style="display: flex; justify-content: space-around; align-items: center;">

</div>
<p>原因</p>	<p>✓ 追加点検時に当該コネクタの締付を行った際に、心線の余長が不足しており、心線に力が加わりコネクタピンから外れたと推定。</p>
<p>対応</p>	<p>✓ 当該コネクタを含む類似箇所（3か所）のコネクタ交換後、導通確認、絶縁抵抗測定、耐電圧試験、動作確認を実施。</p>
<p>備考</p>	<p>マストホイスト位置異常警報によりマストの上下動作が停止するが、燃料の把持性能に影響を及ぼす事象ではない。</p>

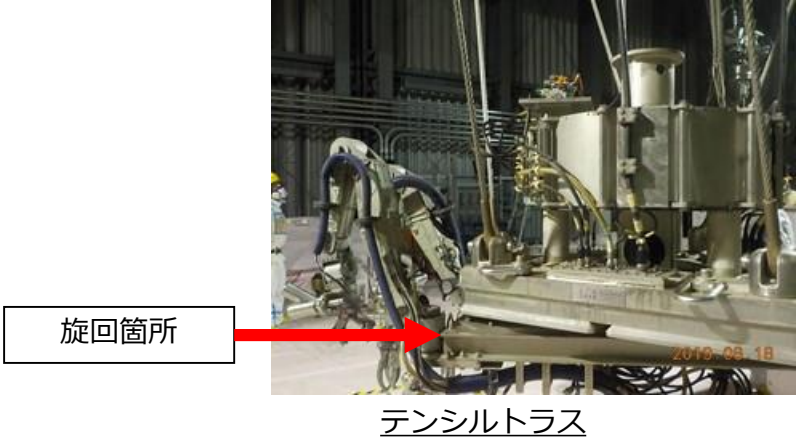
⑩テンシルトラス旋回不良

<p>発生事象</p>	<p>テンシルトラス旋回不良</p>
<p>概要</p>	<ul style="list-style-type: none"> 8月12日の追加点検時のテンシルトラス動作確認において、テンシルトラスが旋回できない事象を確認した。テンシルトラスの制御ケーブルに異常は確認されなかった。 <div style="text-align: center;">

<p>旋回箇所</p> <p>テンシルトラス</p> </div>
<p>原因</p>	<p>✓ テンシルトラスの回転軸アライメント調整用ボルトの締め付けに伴う摺動抵抗の増加</p>
<p>対応</p>	<ul style="list-style-type: none"> ✓ テンシルトラスのアライメント調整、及び作動流体の流量調整・圧力調整を実施済み。 ✓ 調整用ボルトへ注意喚起の掲示を実施予定。
<p>備考</p>	<p>作動流体の漏えいを伴わず、マニピュレータの把持能力等に影響を与えないため、ガレキの落下等につながる事象ではない。</p>
