建屋滞留水処理の進捗状況について

2019年10月21日

東京電力ホールディングス株式会社

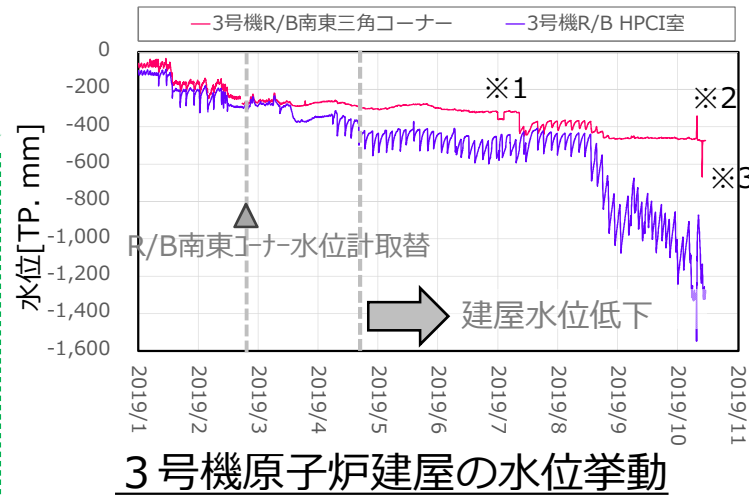
- 水位低下が停滞した3号機R/B南東三角コーナーについて，2019年10月にトラス室への仮設排水設備を設置し，安定的に水位維持出来ることを確認中（試運転期間中）。
- 現在，サブドレン水位は当該三角コーナーとトラス室の連通が緩慢になったことに伴い，水位低下をホールドさせているが，仮設排水設備により，当該三角コーナーから安定的に排水出来ていることを確認した後，サブドレン水位低下を再開させる予定。

- ※1 原子炉注水量の変更により若干水位が変動
- ※2 台風19号による水位上昇
- ※3 仮設排水設備試運転による水位低下

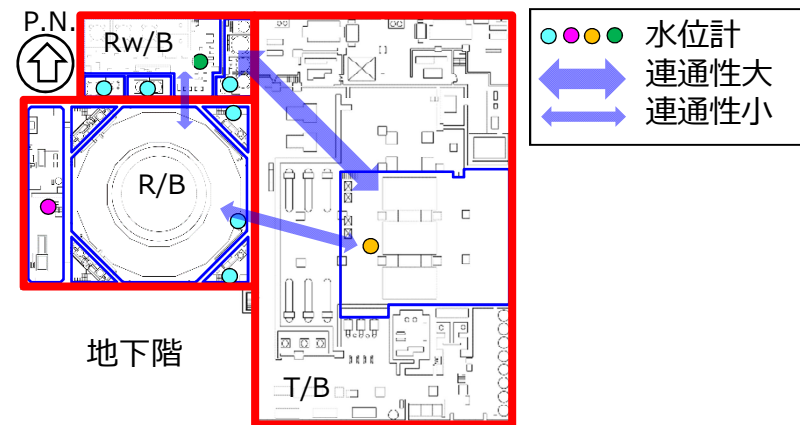
- 2,3号機については、R/Bとその他の建屋間の連通が水位低下にあわせて小さくなりつつある状況。
- 今後も連通状況を確認しつつ、高い放射能濃度が確認されているR/Bの滞留水については、水処理装置への影響を考慮しながら処理。
(3号機R/Bについては他建屋と同水位までの処理実施済、2号機R/Bについては今後実施)

3号機の水位挙動と建屋平面図

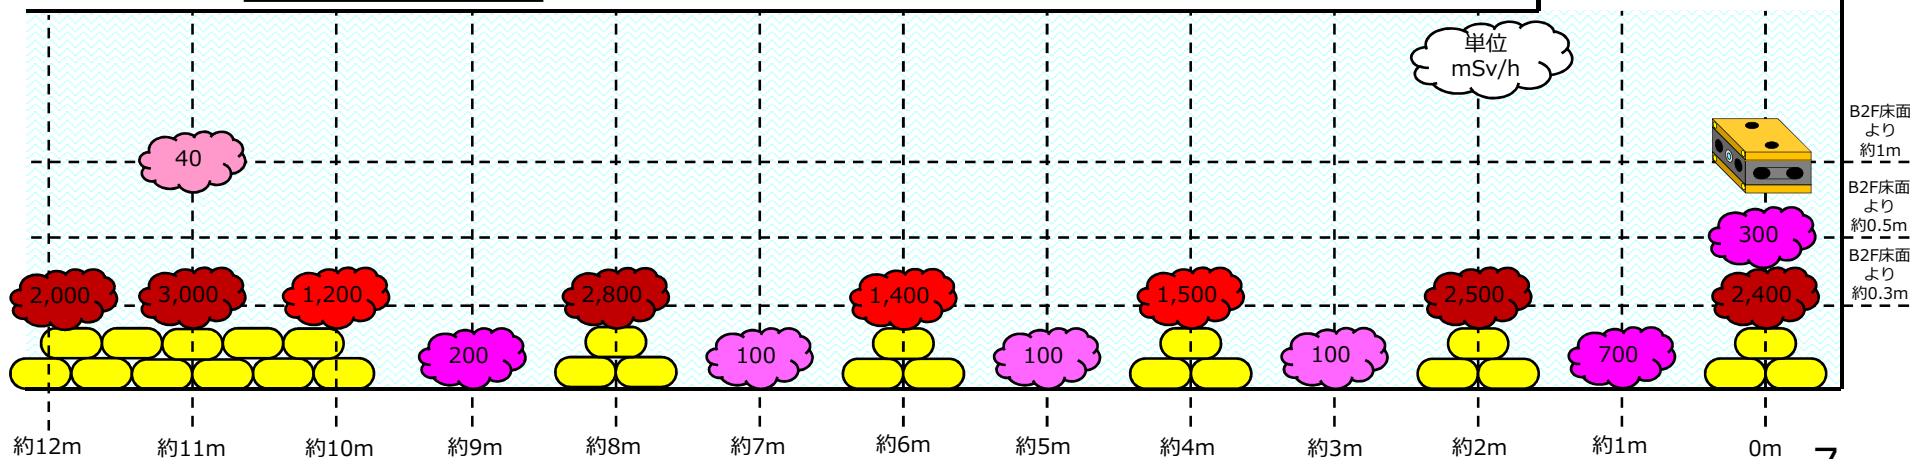
B2Fの雰囲気線量状態

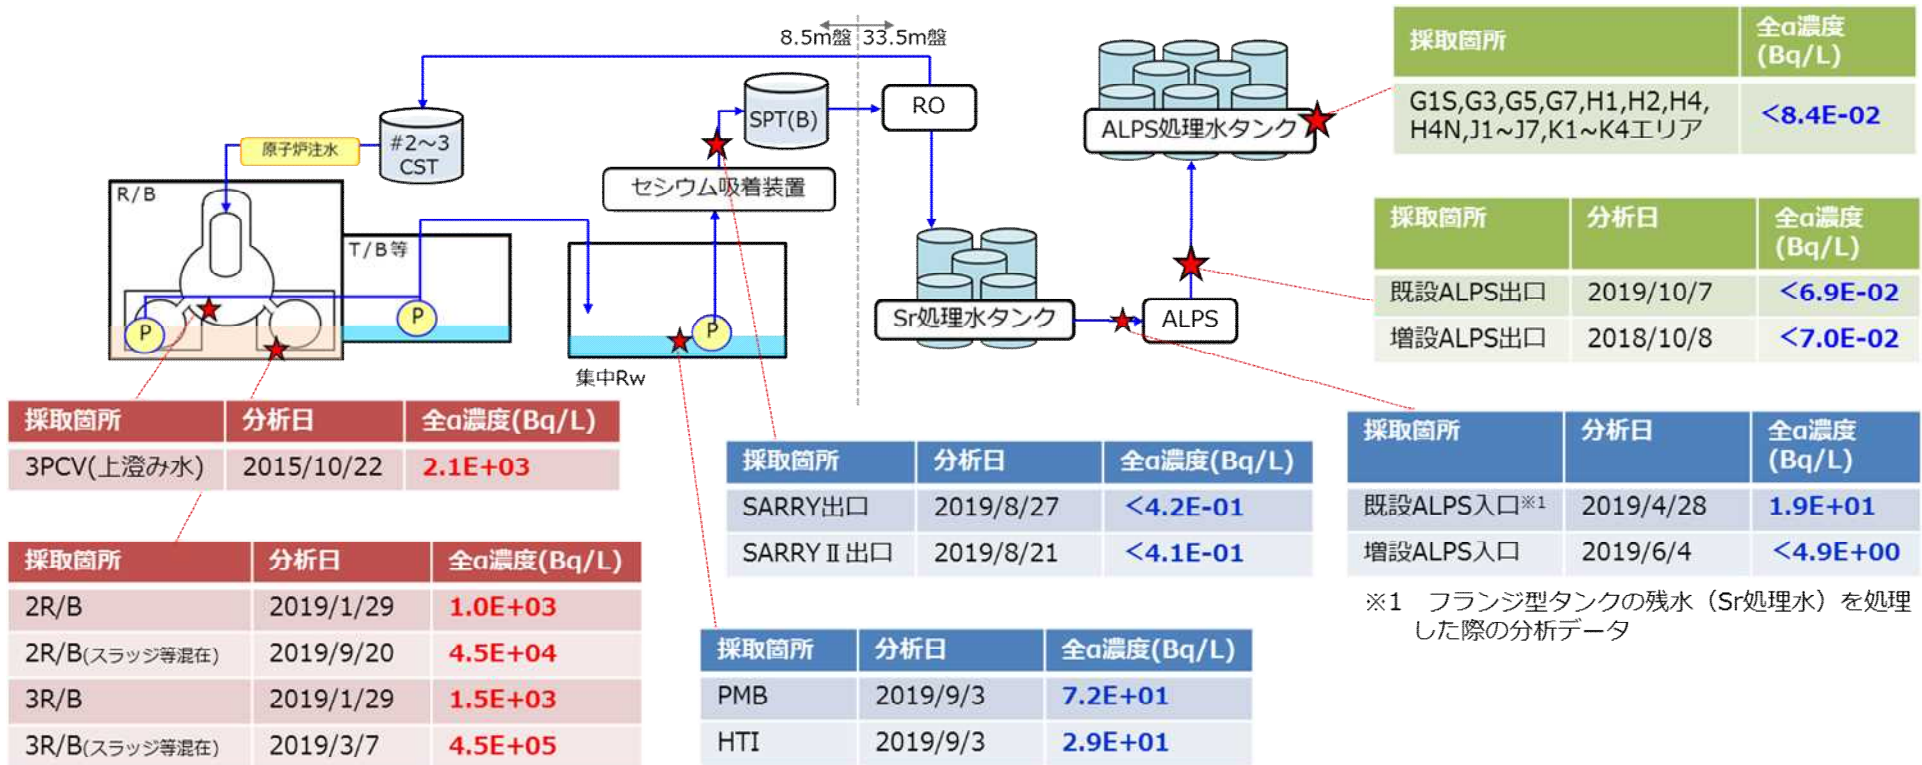
- 各建屋及び汚染水処理装置における全αの測定結果を以下に示す。
- 2,3号機R/Bの滞留水において、比較的高い全α（3乗Bq/Lオーダー）が検出されているものの、セシウム吸着装置入口では概ね検出下限値程度（1乗Bq/Lオーダー）であることを確認。
⇒ 渦巻き式ストレーナによる分離や建屋貯留時の沈降分離等による影響の可能性が考えられるものの、詳細については評価中。
- 今後、α核種の性状分析等も進め、並行して、拡大防止策対策の検討も進めていく。

現状の全α測定結果
