福島第一原子力発電所
1/2号機排気筒解体工事の進捗状況について

2019年10月21日

東京電力ホールディングス株式会社

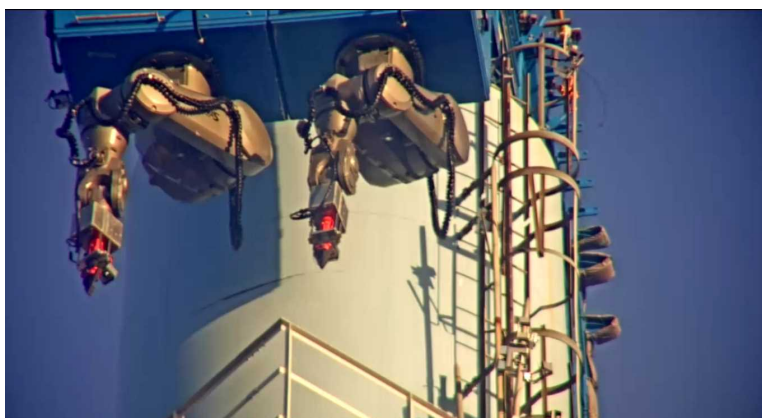
【写真①】筒身切断状況(9月18日)

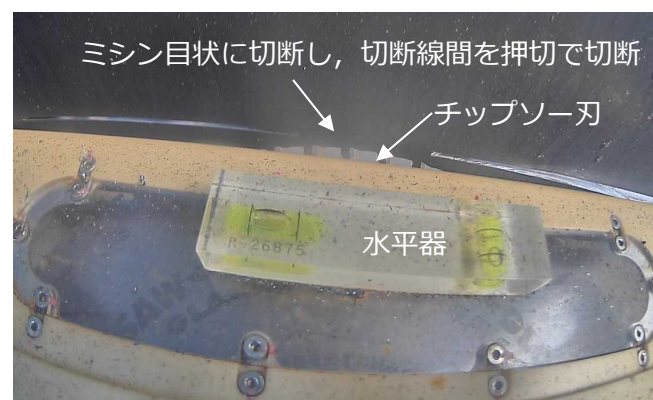
【写真②】筒身切断(マシン切)状況 (9月25日)

- 9月18日から2ブロック目の切断に着手し、筒身切断時の噛み込み及びチップソー交換が多かったこと、台風17号近接に伴う作業中断等により時間を要したが、9月26日に切断が完了した。
- なお、2ブロック終盤では噛み込み対策として、マシン切り(写真②、詳細は参考1-1)により切断作業が着実に進められることを確認したため、3ブロック目の施工計画見直しに反映している。(詳細は参考1-2)
- 上記により、3ブロック目は概ね計画通りに50%までの切断作業が完了している。

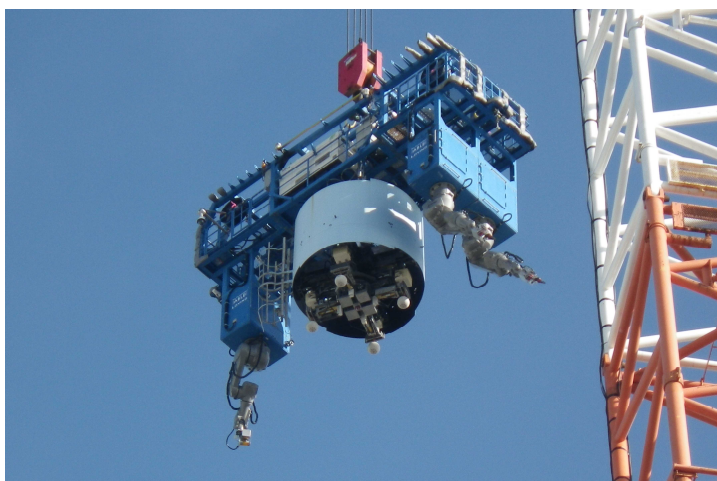
【写真③】吊り下ろし状況(9月26日)

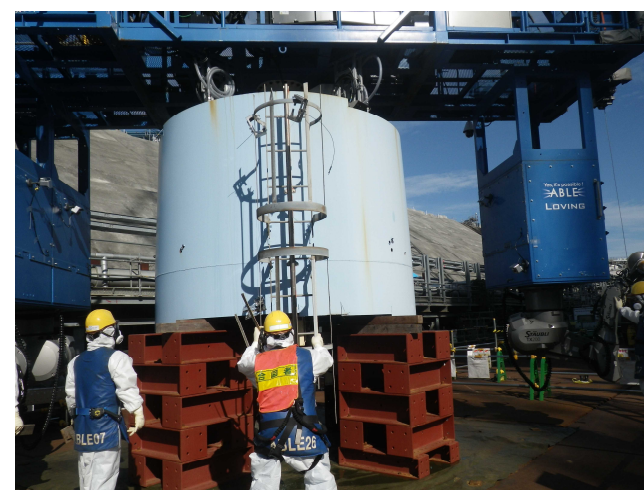
【写真④】吊り下ろし後 (9月26日)

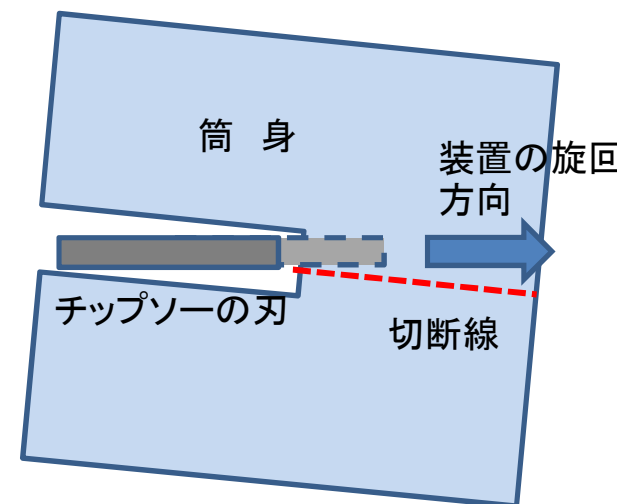
【原因②】

筒身の変形・揺れ等により、装置を筒身に対して水平に設置できず刃が斜めに入るため、旋回方向と切断線にズレが発生する。

チップソーで筒身にミシン目（切取り線）をつくるように切断を行い、切断面からの応力の影響を軽減する切断方法を用いる。

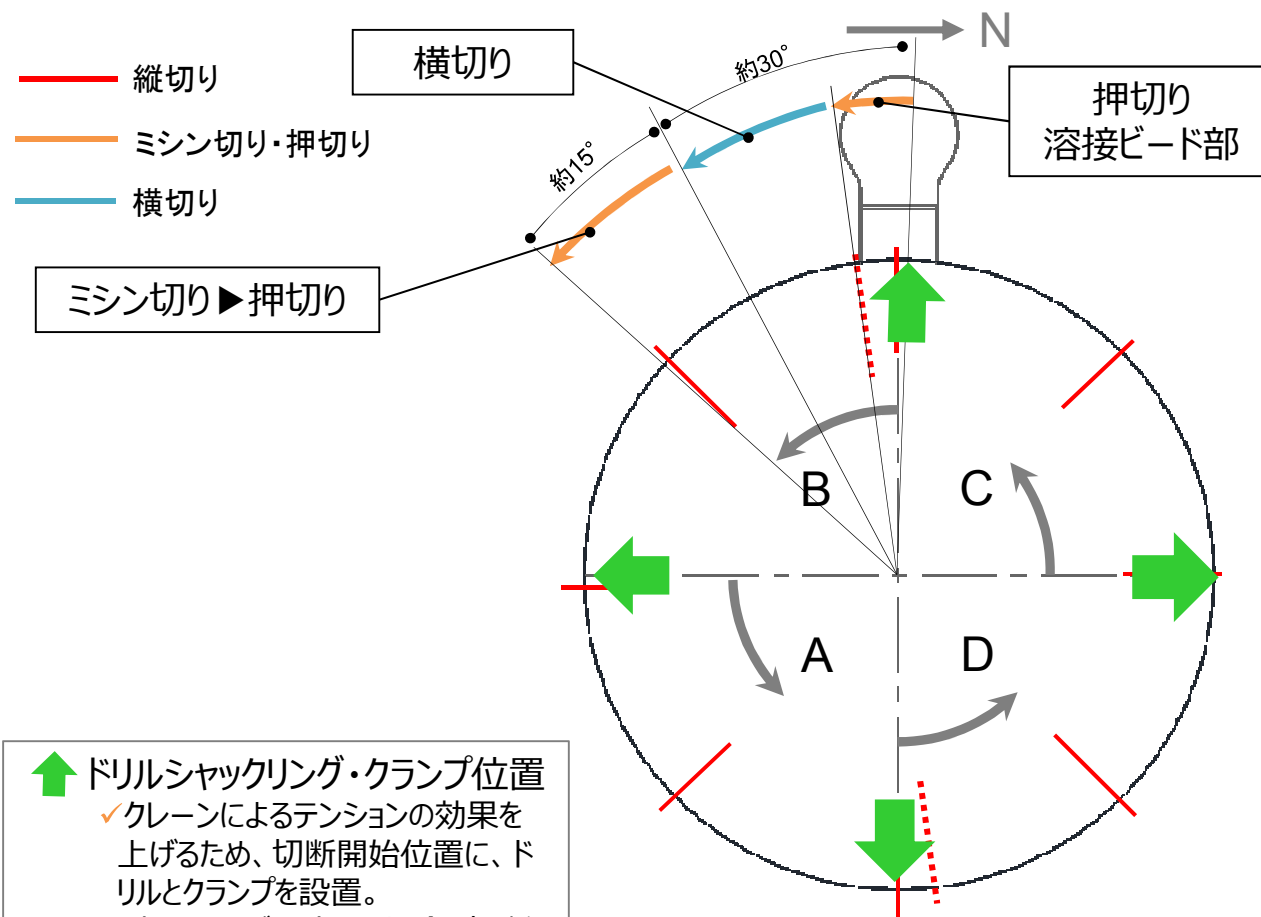
【参考1-2】 3ブロック目以降の切り方の見直し

- 2ブロック目切断時の実績を基にテンションのかけ方、横切り・押切りの組み合わせ方を見直す。

- ✓ クレーンによるテンションの効果を上げるため、切断開始位置に、ドリルとクランプを設置。
- ✓ 噛み込みが発生した場合、切断位置と反対のドリルシャックリングを外して切断面が、開きやすくなるよう、ドリルを3か所とする

- ① ドリルシャックリング・クランプ設置
- ② 縦切り (8箇所・最初のみ)
- ③ 溶接ビード部を押し切り(2箇所のみ)
- ④ 約30°まで横切り(旋回切り)
- ⑤ 約15°をマシン切り
- ⑥ ドリル・クランプ解除装置を45°旋回
