# 3号機燃料取扱設備の状況について

2019年10月21日

東京電力ホールディングス株式会社

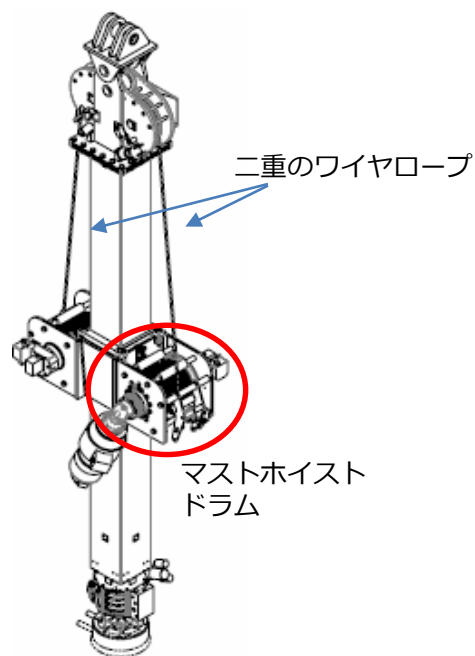
燃料把握機（マスト）  
外観図

- 10月18日 燃料取扱機マストを操作していたところ、マストホイスト2のマスト昇降用ワイヤロープに乱巻きが発生し、一部が潰れていることを確認した。

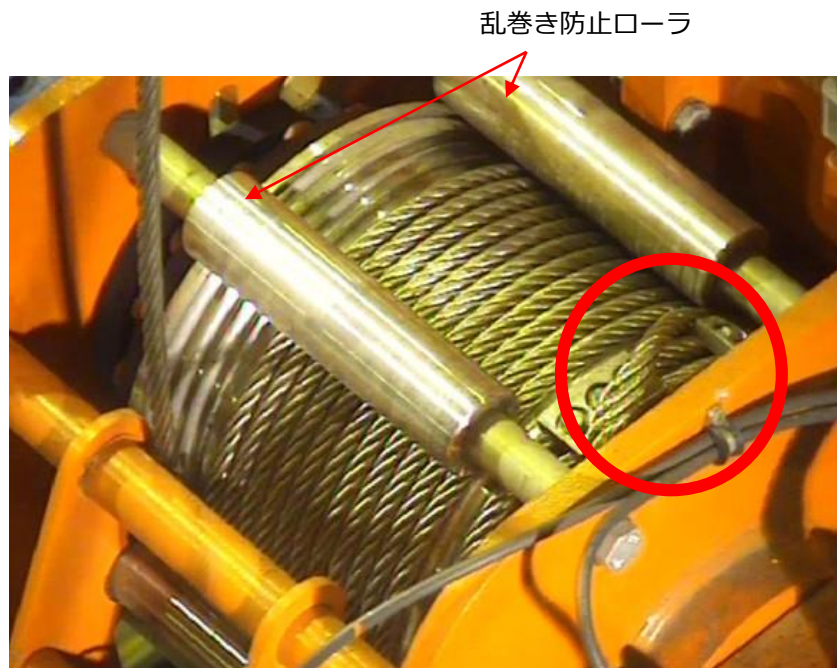
○部拡大  
マストホイストドラム部

- ✓ ワイヤロープに乱巻きが発生したことにより、乱巻き防止ローラーの支柱に挟まった。
- ✓ 乱巻きが発生した原因究明を実施する。

- ✓ ワイヤロープの復旧案検討中。
- ✓ 原因調査結果に基づいて対応を実施。

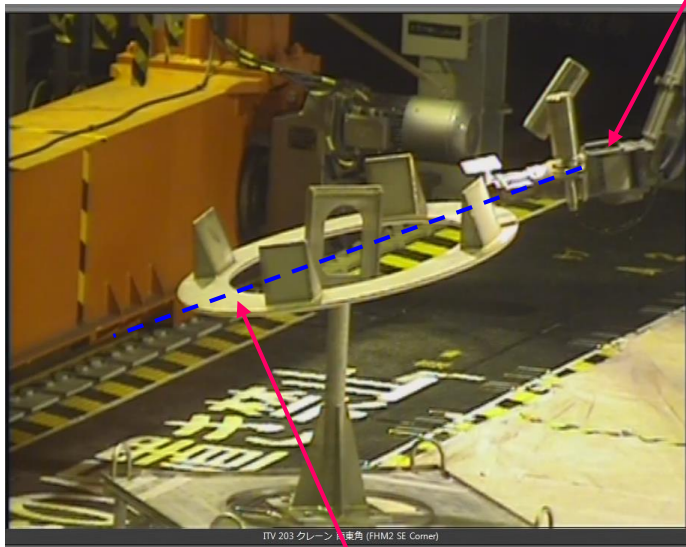
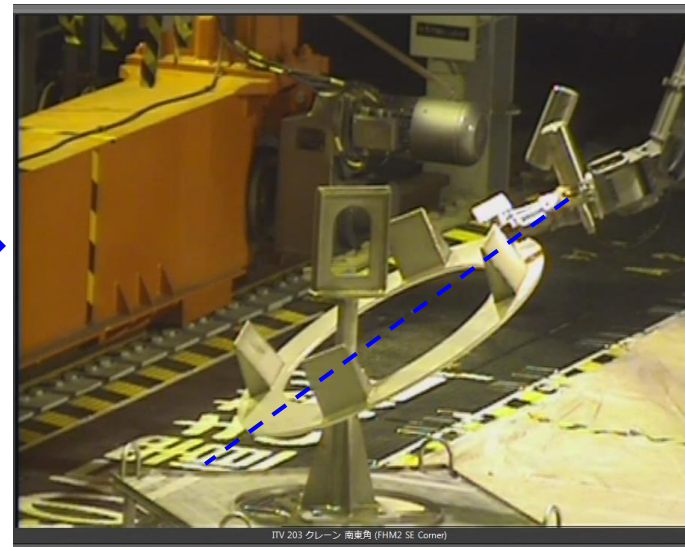
マニピュレータ

- 10月15日 燃料取り出し準備作業時にフランジプロテクタ※を把持した状態で、関節の操作のために固定解除の操作を行った。その際に、マニピュレータの腕が下がり、把持していたフランジプロテクタが下がる事象を確認した。

原因	✓ 制御系の異常，機械的要因について調査中。
対応	✓ 原因調査結果に基づいて対応を実施。 ✓ 代替策（クレーン補巻，人員による作業）について確認中。
備考	マニピュレータは，燃料や輸送容器を取り扱うものではないため，燃料取扱い中の燃料損傷に至ることは無い。

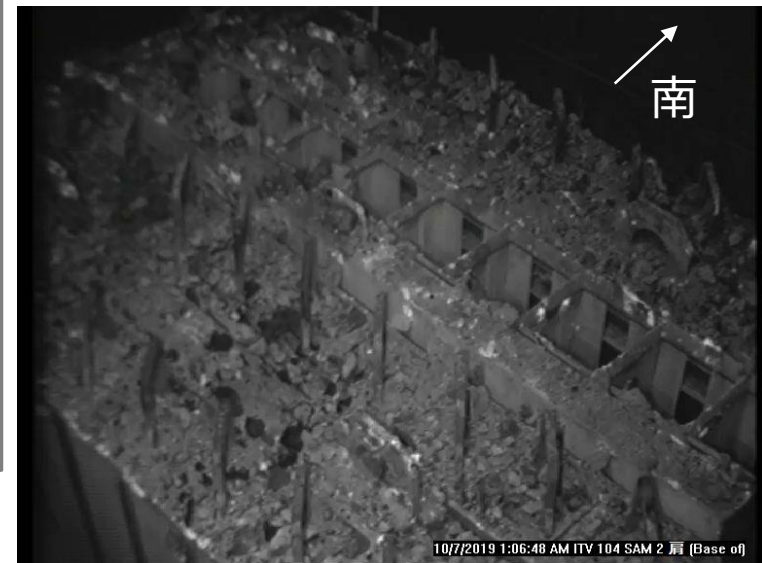
部写真

➤ 9/2からハンドルの上部確認済の燃料体数が**82体**進捗。(9/2時点 169体⇒10/20時点 251体)

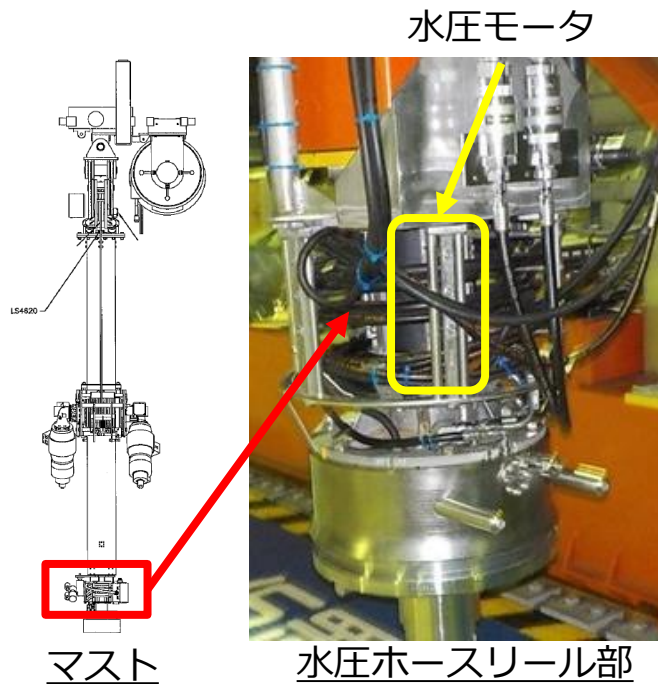
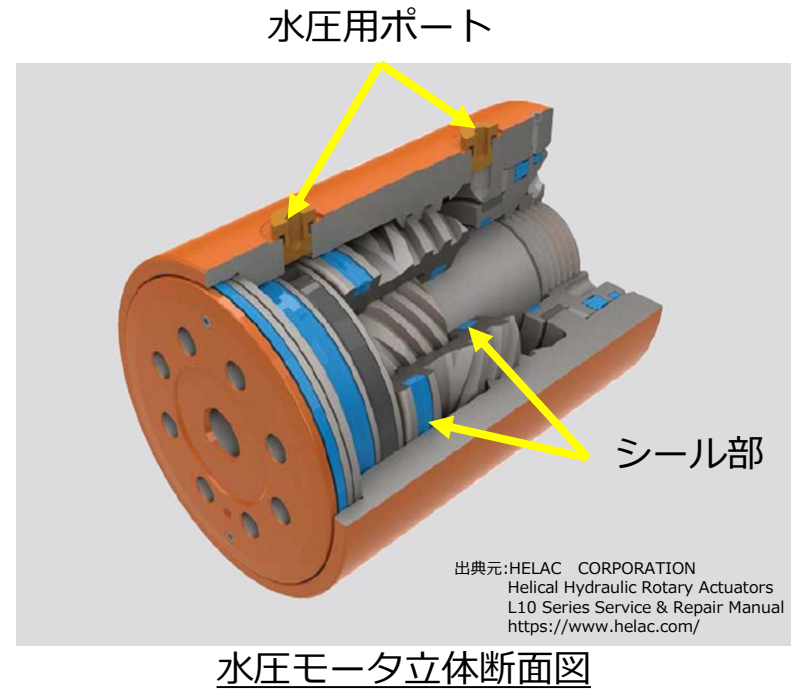
- 9月9日 燃料取り出しの準備作業をしていたところ、燃料取扱機のマストがスムーズに旋回しない事象を確認した。

✓ 水圧モータ内部のシール部からのリークによる水圧モータの回転力の低下。

✓ 水圧モータの交換後、旋回調整及び動作確認を実施済。

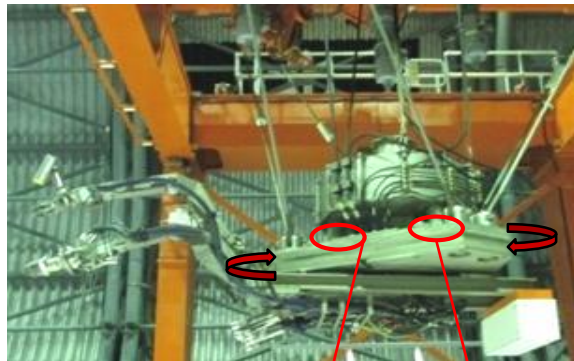
テンシルトラス

- 9月3日 燃料取り出しの準備作業をしていたところ、燃料取扱機のテンシルトラスがスムーズに旋回しない事象を確認した。

- ✓ テンシルトラスの回転軸アライメント調整用ボルトの締め付けに伴い水圧モータの軸振れが発生し、摺動抵抗が増加したものと推定。
- ✓ 水圧モータ内部のシール部からのリークによる回転動力の低下。

- ✓ 水圧モータの交換後、旋回調整及び動作確認を実施済。

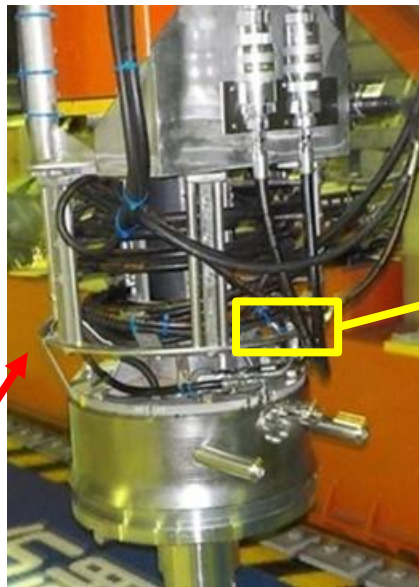
水圧ホールリール部  
(赤枠部拡大)

- 10月15日 マニピュレータでのフランジプロテクタの把持状況の確認のため、当社監理員が現場に出向した際に、マスト下部に作動流体（水グリコール）の滴下痕があることを確認した。しみ個所はマストの水圧ホースと配管の継手部で、しみは約13秒に1滴程度であった。

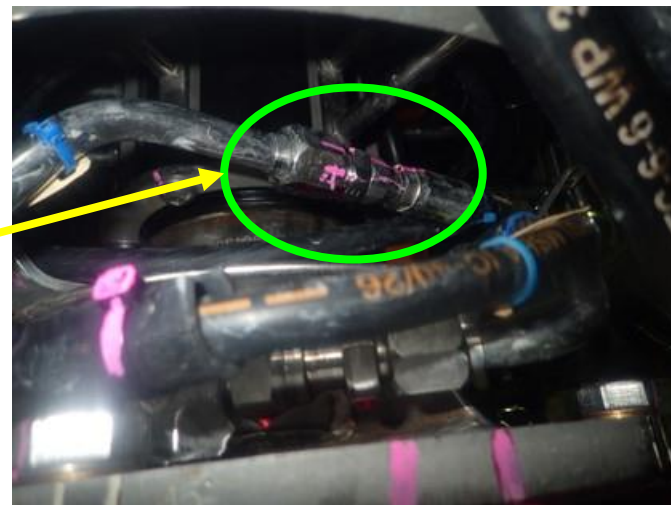
しみ部  
(黄枠部拡大)

- ✓ マスト水圧モータ後の旋回調整時に、水圧ホースが当該継手部を引張り・捻れの力が発生したため、継手部の緩みが発生したと想定

- ✓ 当該接続部を取外し、水圧ホースが当該継手を引張らない様に再接続を実施済。
- ✓ 再接続後の動作確認を実施済。
