台風19号に対する防災対策及び被災状況について

2019年10月21日

東京電力ホールディングス株式会社

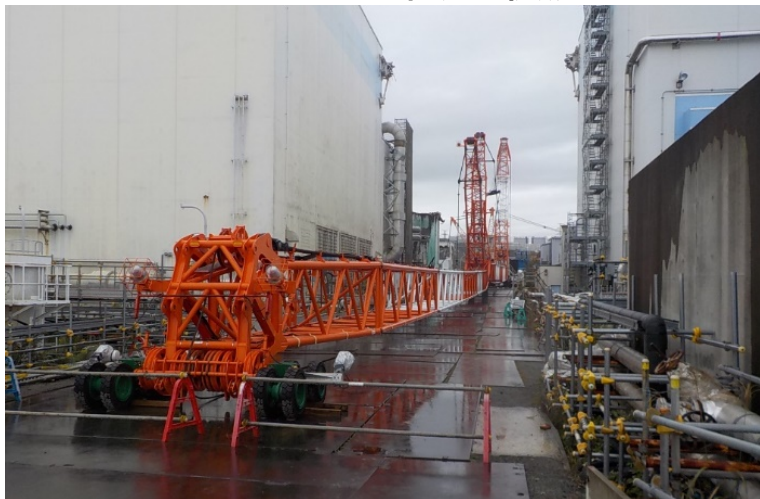
(600tクレーン)

➤ クレーンのブーム伏せ状況

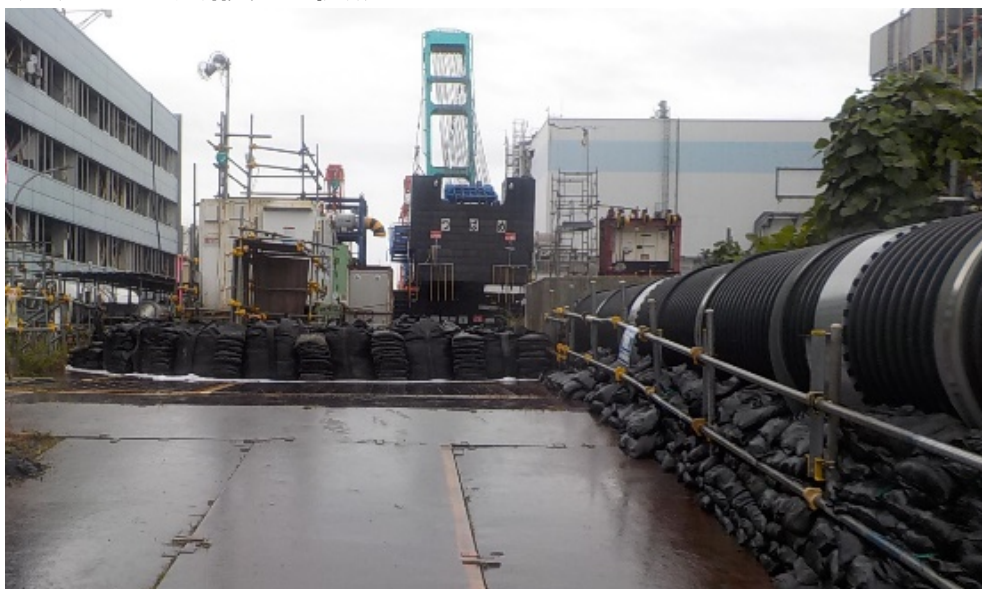
➤ 大型土嚢設置状況
